# Asbestinventarisatetest

Berkenlaan 3, 8434 Middelkerke

Attestnummer : 20250314-000149.000

Uitgegeven op : 14.03.2025

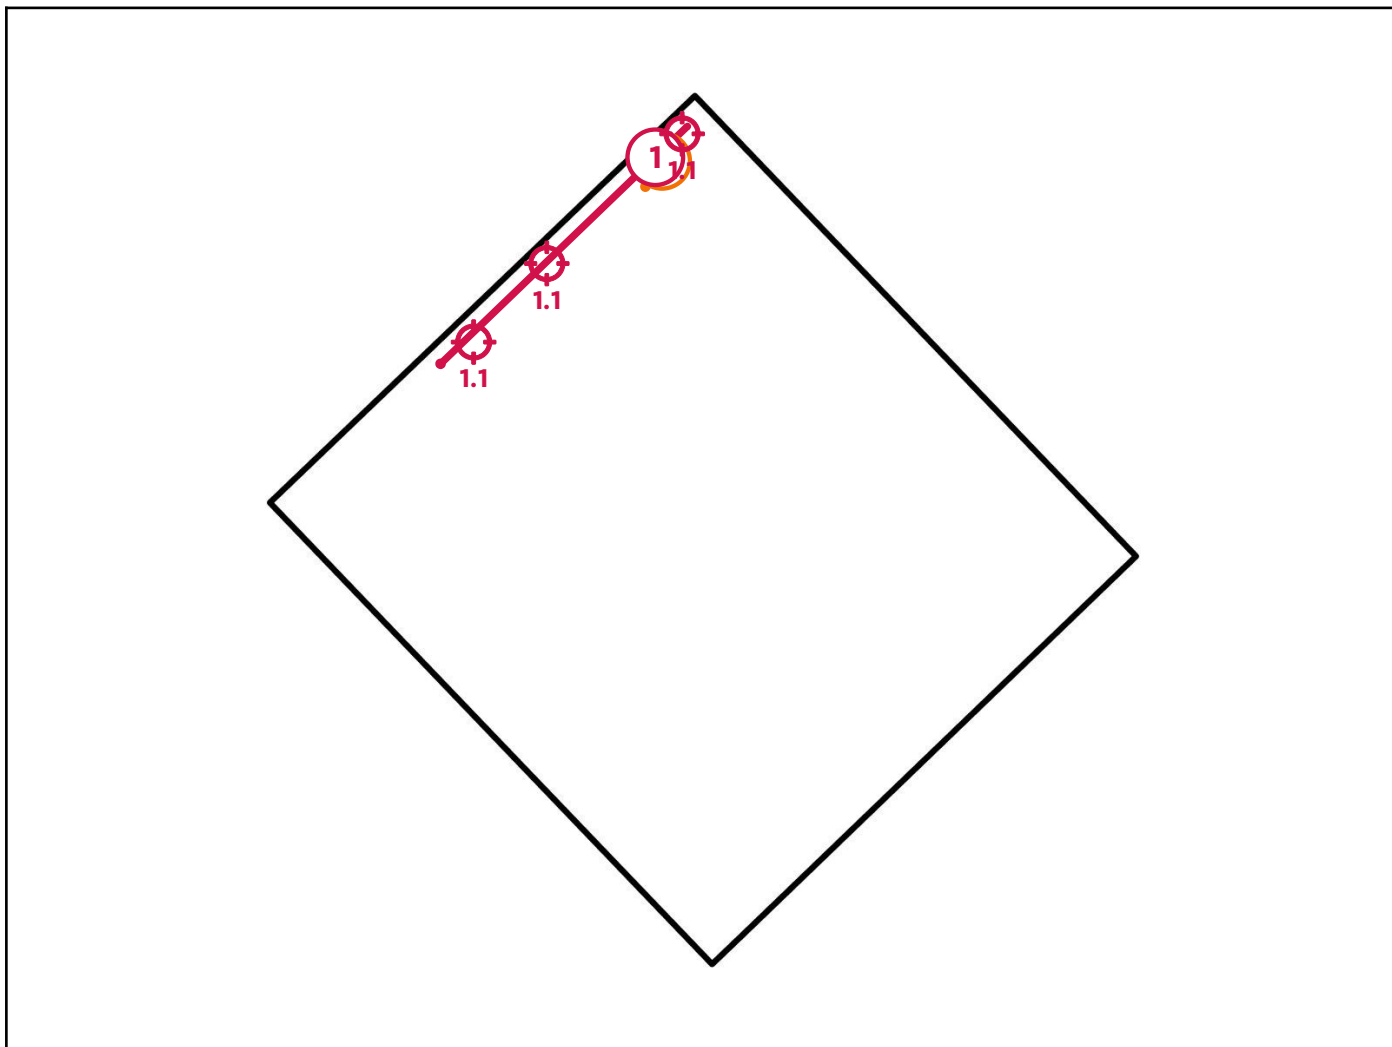
## Plan 1.5: Kelder plan

Beschrijving	Type	Actie
1. Leidingisolatie (karton)	Asbestmateriaal	Dringend verwijderen
1.1 Code: -3	Mengmonster	-
2. Bakeliet teller	Asbestmateriaal	Verwijderen

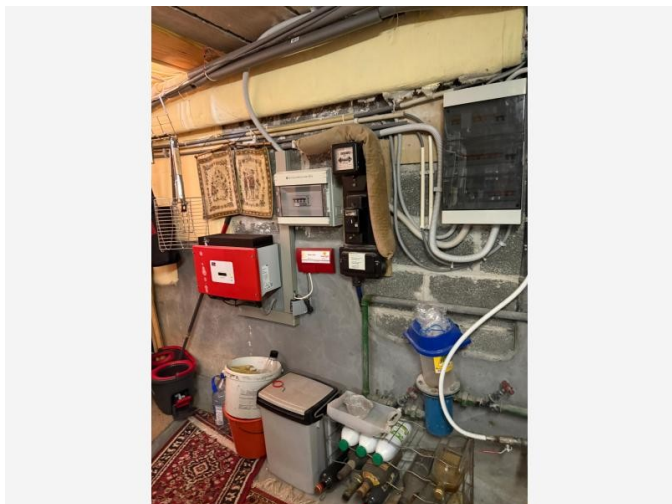
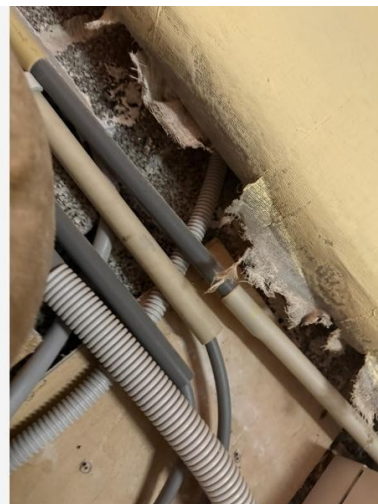
Eindbeoordeling materiaalrisico	Hoog materiaalrisico en/of hoge kans op vezelvrijgave
---------------------------------	---

Gebondenheid	Categorie 2: niet-hechtgebonden met matrix
Asbestsoort (vezeltype)	Amfibool aanwezig, uitgezonderd crocidoliet
Asbestconcentratie	Hoog ( $\geq 50\%$ )
Afschermingsgraad van het gehele materiaal	Geheel of deels (ook) vrij aan de binnenlucht
Toestand van het materiaal	Matig beschadigd, matig verweerd

#	Type	Referentie	Resultaat
1.1	Mengmonster	-3	Amosiet

Beschrijving	Leidingisolatie (karton)
Omgeving	Binnen
Primaire drager	HVAC infrastructuur en uitrusting
Asbestmateriaal	In-situ afwerkingslagen - Thermische isolatie
Bindmiddel van asbestmateriaal	Karton - papier - viltachtig
Gebondenheid op basis van bindmiddel	Niet-hechtgebonden
Hoeveelheid (lengte - omtrek - dikte - aantal)	<ul style="list-style-type: none"><li>• 5,00 m - 40,00 cm - 1,00 cm - 1 stuk</li></ul>
Totaal volume	0,02 m <sup>3</sup>
Eenvoudig bereikbaar	Ja
Bevestigingswijze	<ul style="list-style-type: none"><li>• Verlijmd, ingegoten, versmeerd</li></ul>
Identificatiemethode	Vaststelling met monstername
Destructieve handeling voor identificatie	Nee
Opmerking	De hoeveelheid is een schatting en kan afwijken van de werkelijke toestand.

**Dringend verwijderen**

- Verwijder dit asbestmateriaal zo snel mogelijk. Volg de toestand goed op.

- Hermetische zone (erkend asbestverwijderaar)  
Deze toepassing kan enkel door een erkende asbestverwijderaar via de methodiek van hermetische zone verwijderd worden omdat verwijdering via de methodiek van eenvoudige handelingen en/of couveusezakmethode niet mogelijk is; en er automatisch een verhoogd risico op vrijgave van asbestvezels (max. concentratie 0,01 vezels/cm - CODEX Art. VI.3-54) ontstaat. (Bron: CODEX - Art. VI.3-61.- par 1.)

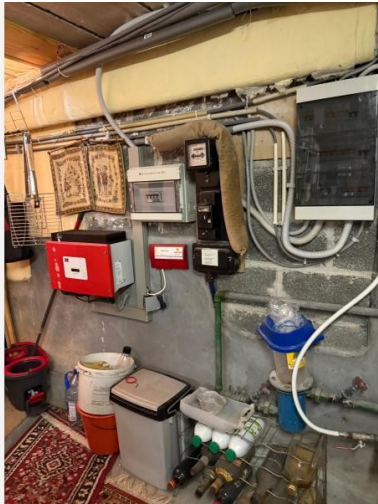
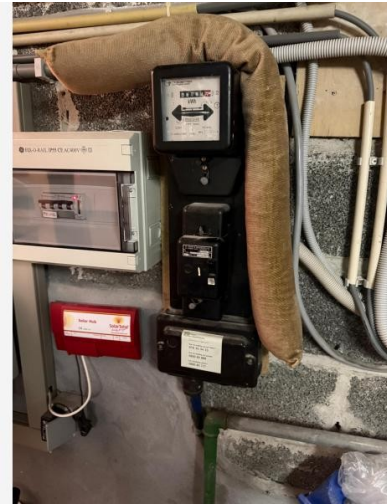
Eindbeoordeling materiaalrisico	Verhoogd materiaalrisico en/of verhoogde kans op vezelvrijgave
---------------------------------	--

Gebondenheid	Categorie 1: hechtgebonden in oorsprong
Asbestsoort (vezeltype)	Crocidoliet aanwezig
Asbestconcentratie	Laag (< 50%)
Afschermingsgraad van het gehele materiaal	Geheel of deels (ook) vrij aan de binnenlucht
Toestand van het materiaal	Licht beschadigd, licht verweerd. Intact calciumsilicaatmateriaal of categorie III 'gebondenheid'

Beschrijving	Bakeliet teller
Omgeving	Binnen
Primaire drager	Communicatie en elektrische infrastructuur en uitrusting
Asbestmateriaal	Plaat, paneel, tablet - Type Bakeliet
Bindmiddel van asbestmateriaal	Kunststof of -hars
Gebondenheid op basis van bindmiddel	Hecht
Hoeveelheid (oppervlakte - dikte - aantal)	• 0,10 m <sup>2</sup> - 1,00 cm - 1 stuk
Totaal volume	0,001 m <sup>3</sup>
Eenvoudig bereikbaar	Ja
Bevestigingswijze	• Geschroefd
Identificatiemethode	Vaststelling zonder monstername
Destructieve handeling voor identificatie	Nee
Opmerking	De hoeveelheid is een schatting.

Verwijderen

- Zorg voor een veilig beheer. Vermijd het beschadigen van het asbestmateriaal. Controleer de toestand jaarlijks op wijzigingen.

- Eenvoudige handelingen: mag via doe-het-zelf of door werknemer(s) met opleidingsattest eenvoudige handelingen  
Deze toepassing kan door een aannemer die over een opleidingsattest eenvoudige handelingen beschikt of door een particulier (doe-het-zelf), verwijderd worden indien er geen verhoogd risico op vrijgave van asbestvezels (max. concentratie 0,01 vezels/cm<sup>3</sup> - CODEX Art. VI.3-54) ontstaat en de toepassing voorafgaand wordt gefixeerd/bevochtigd; de individuele elementen zonder machinale werktuigen en zonder breken of gooien een voor een losgemaakt worden; en ten slotte in gesloten verpakking weggevoerd worden naar een erkend afvalpunt (recyclagepark).

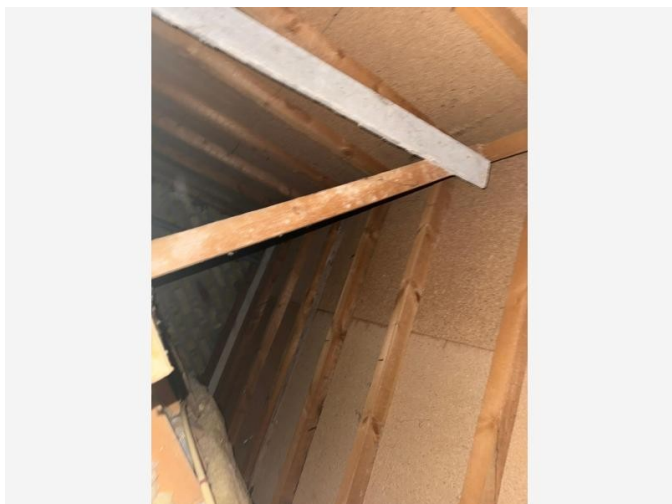
Vrije foto

Het onderdak is niet verdacht

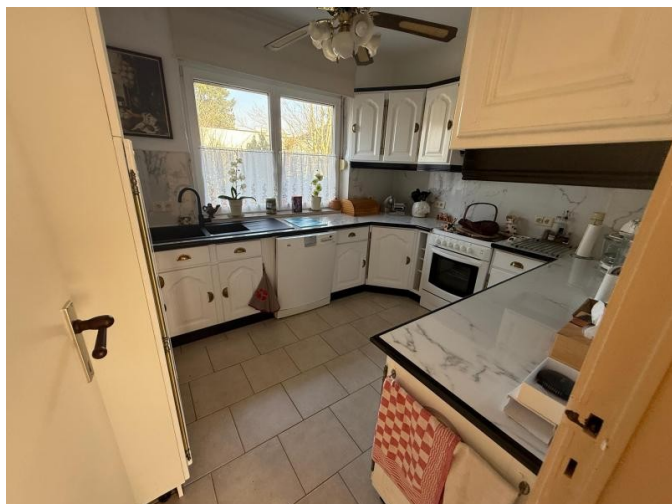
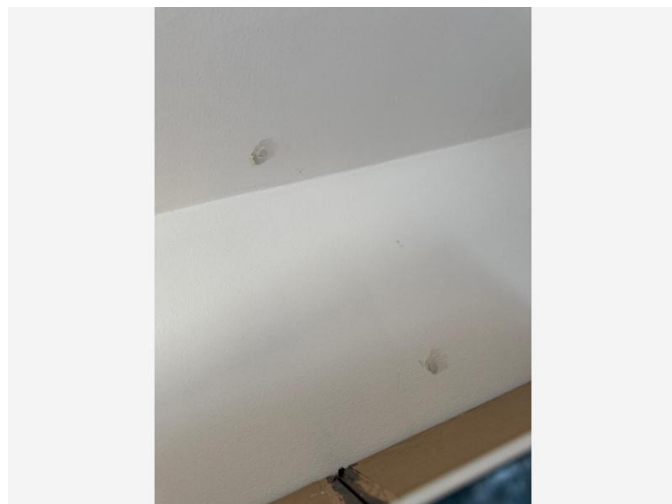
## Fiche 4: Pleisterwerk wanden

Geen asbest

#	Type	Referentie	Resultaat
4.1	Mengmonster	-1	Geen asbest

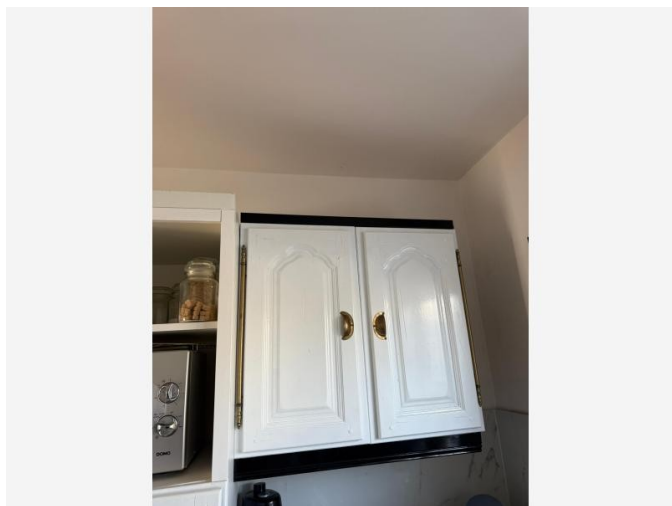
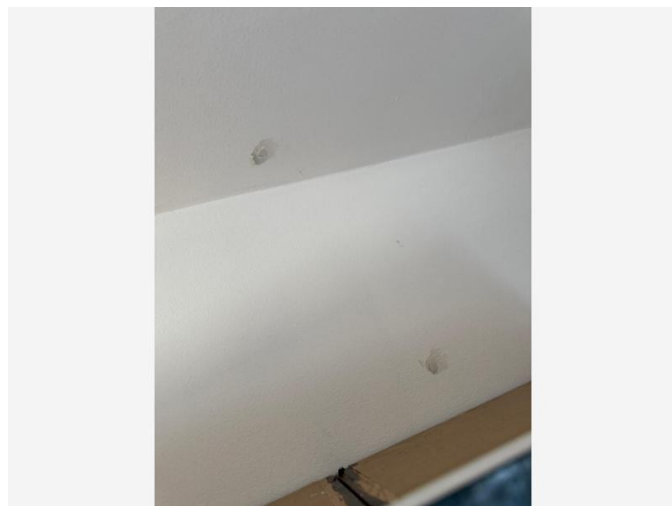
Geen asbest

#	Type	Referentie	Resultaat
5.1	Mengmonster	-2	Geen asbest
