# Asbestinventarisatetest

Groenstraat 36, 2560 Nijlen

Attestnummer : 20250327-000163.000

Uitgegeven op : 27.03.2025

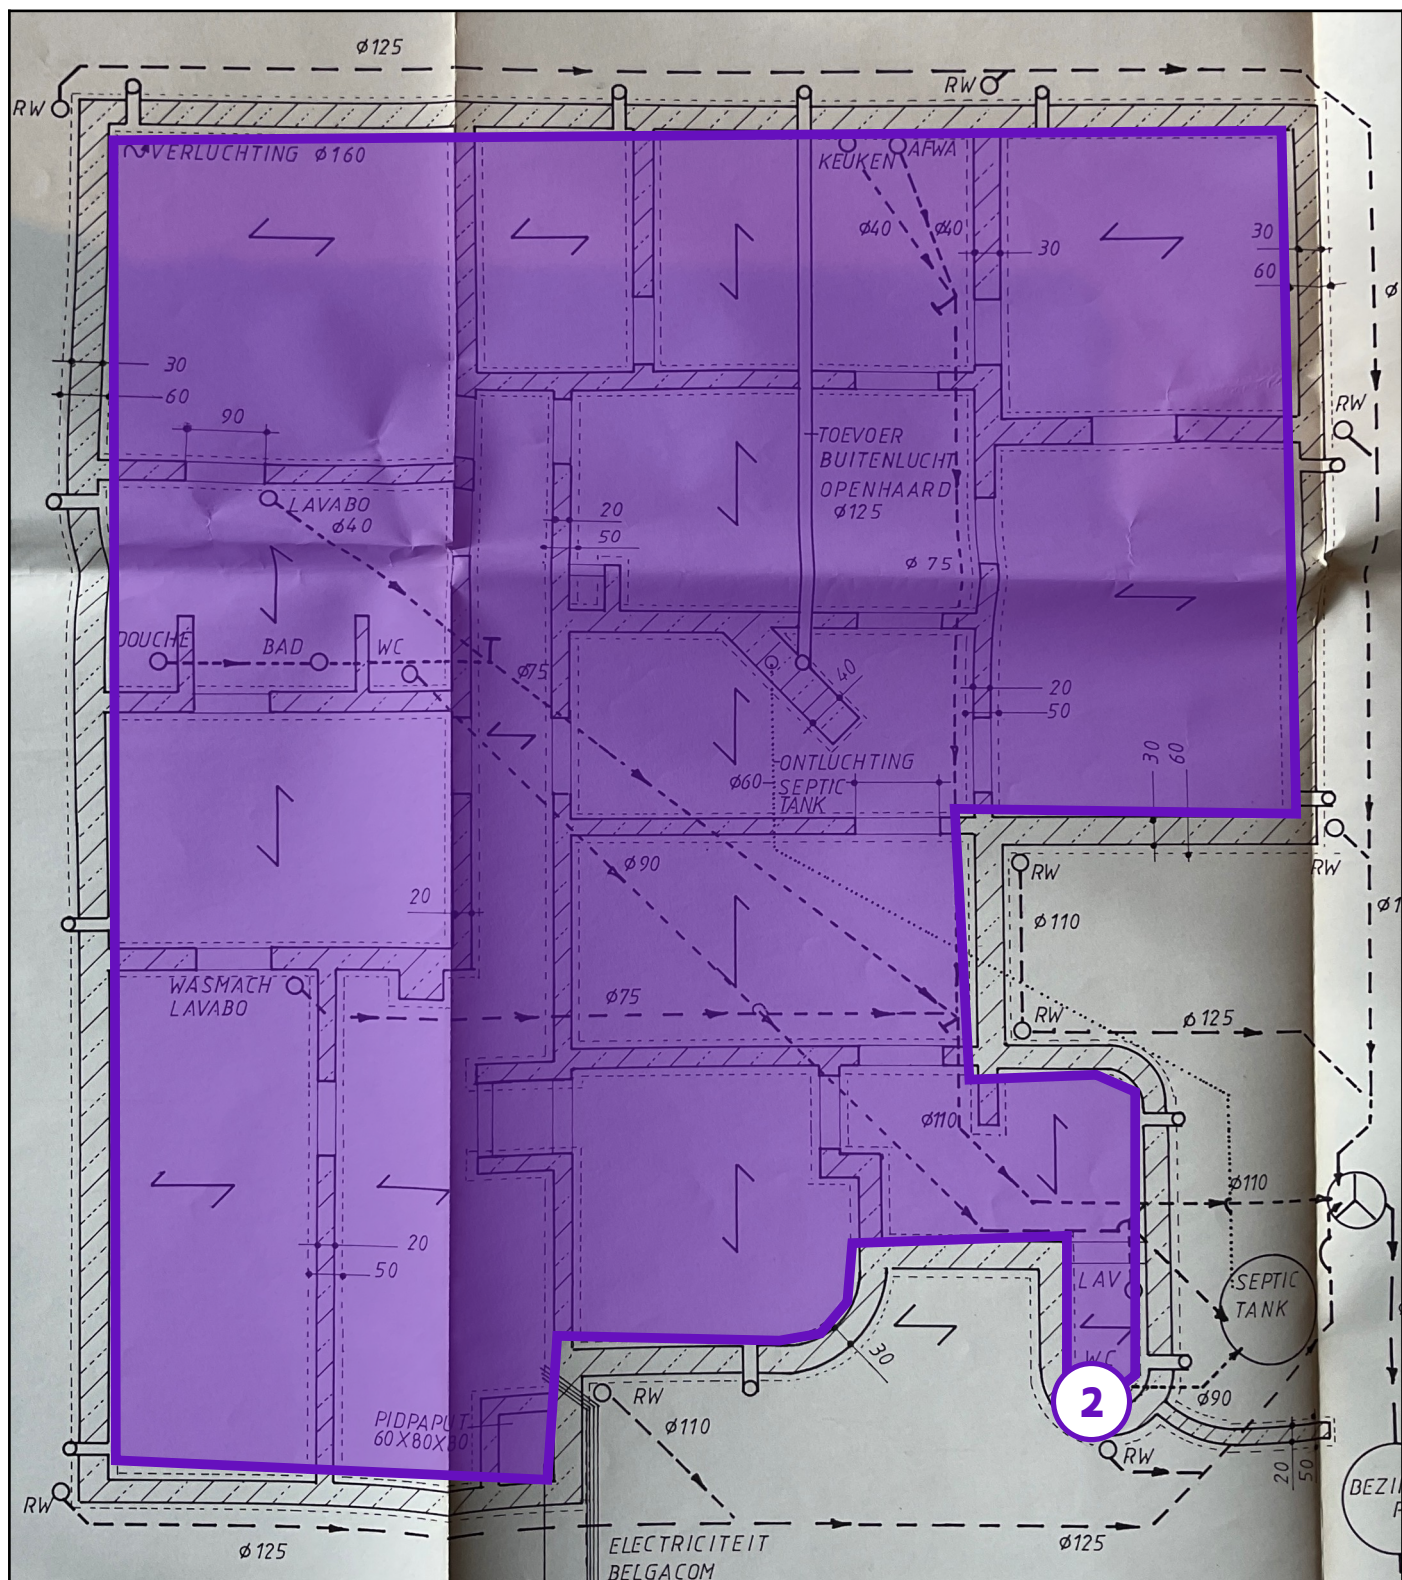
# Plan 1.1: Kelder

Beschrijving	Type	Actie
2. Kruipruimte	Beperking	-

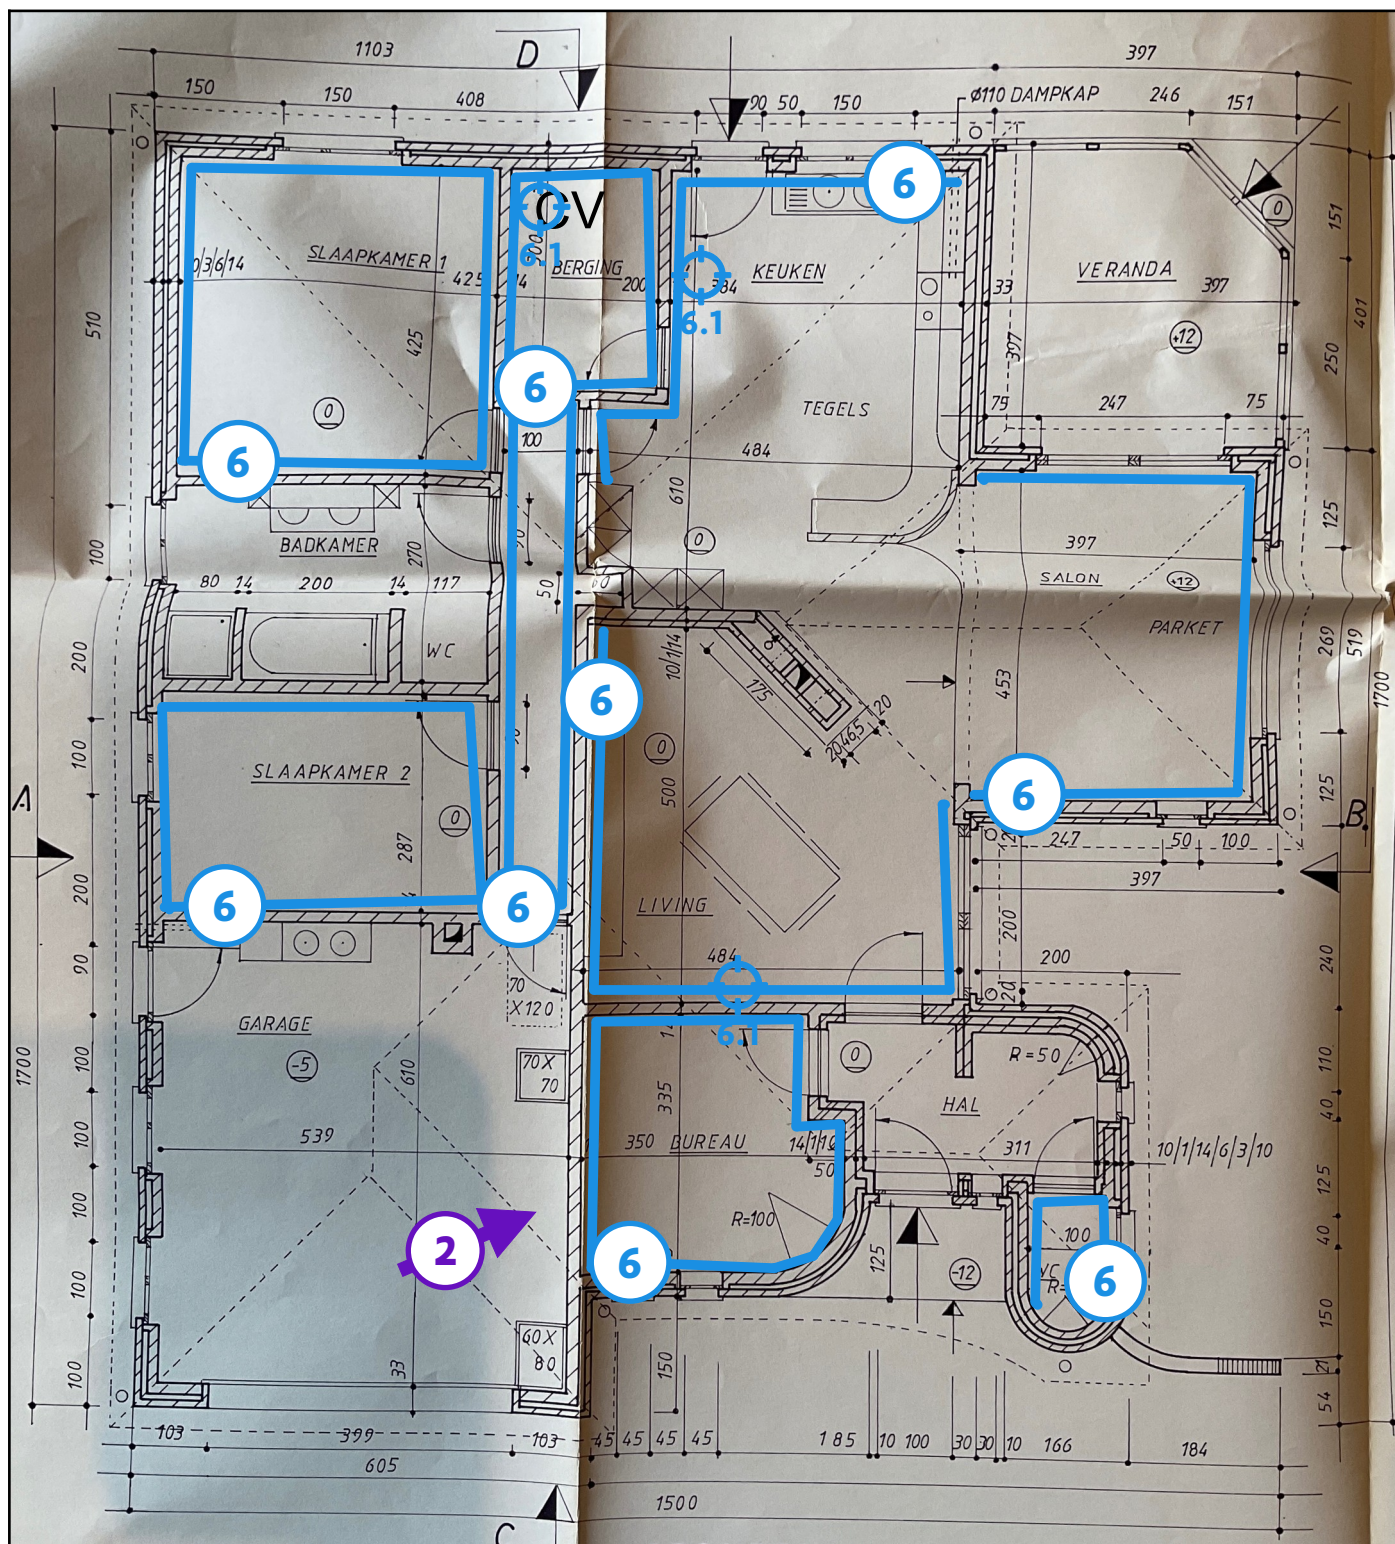
# Plan 1.2: Gelijkvloers 0.1

Beschrijving	Type	Actie
2. Kruipruimte	Beperking	-

6. Pleisterwerk muren	Geen asbest	-
6.1 Code: MM01	Mengmonster	-

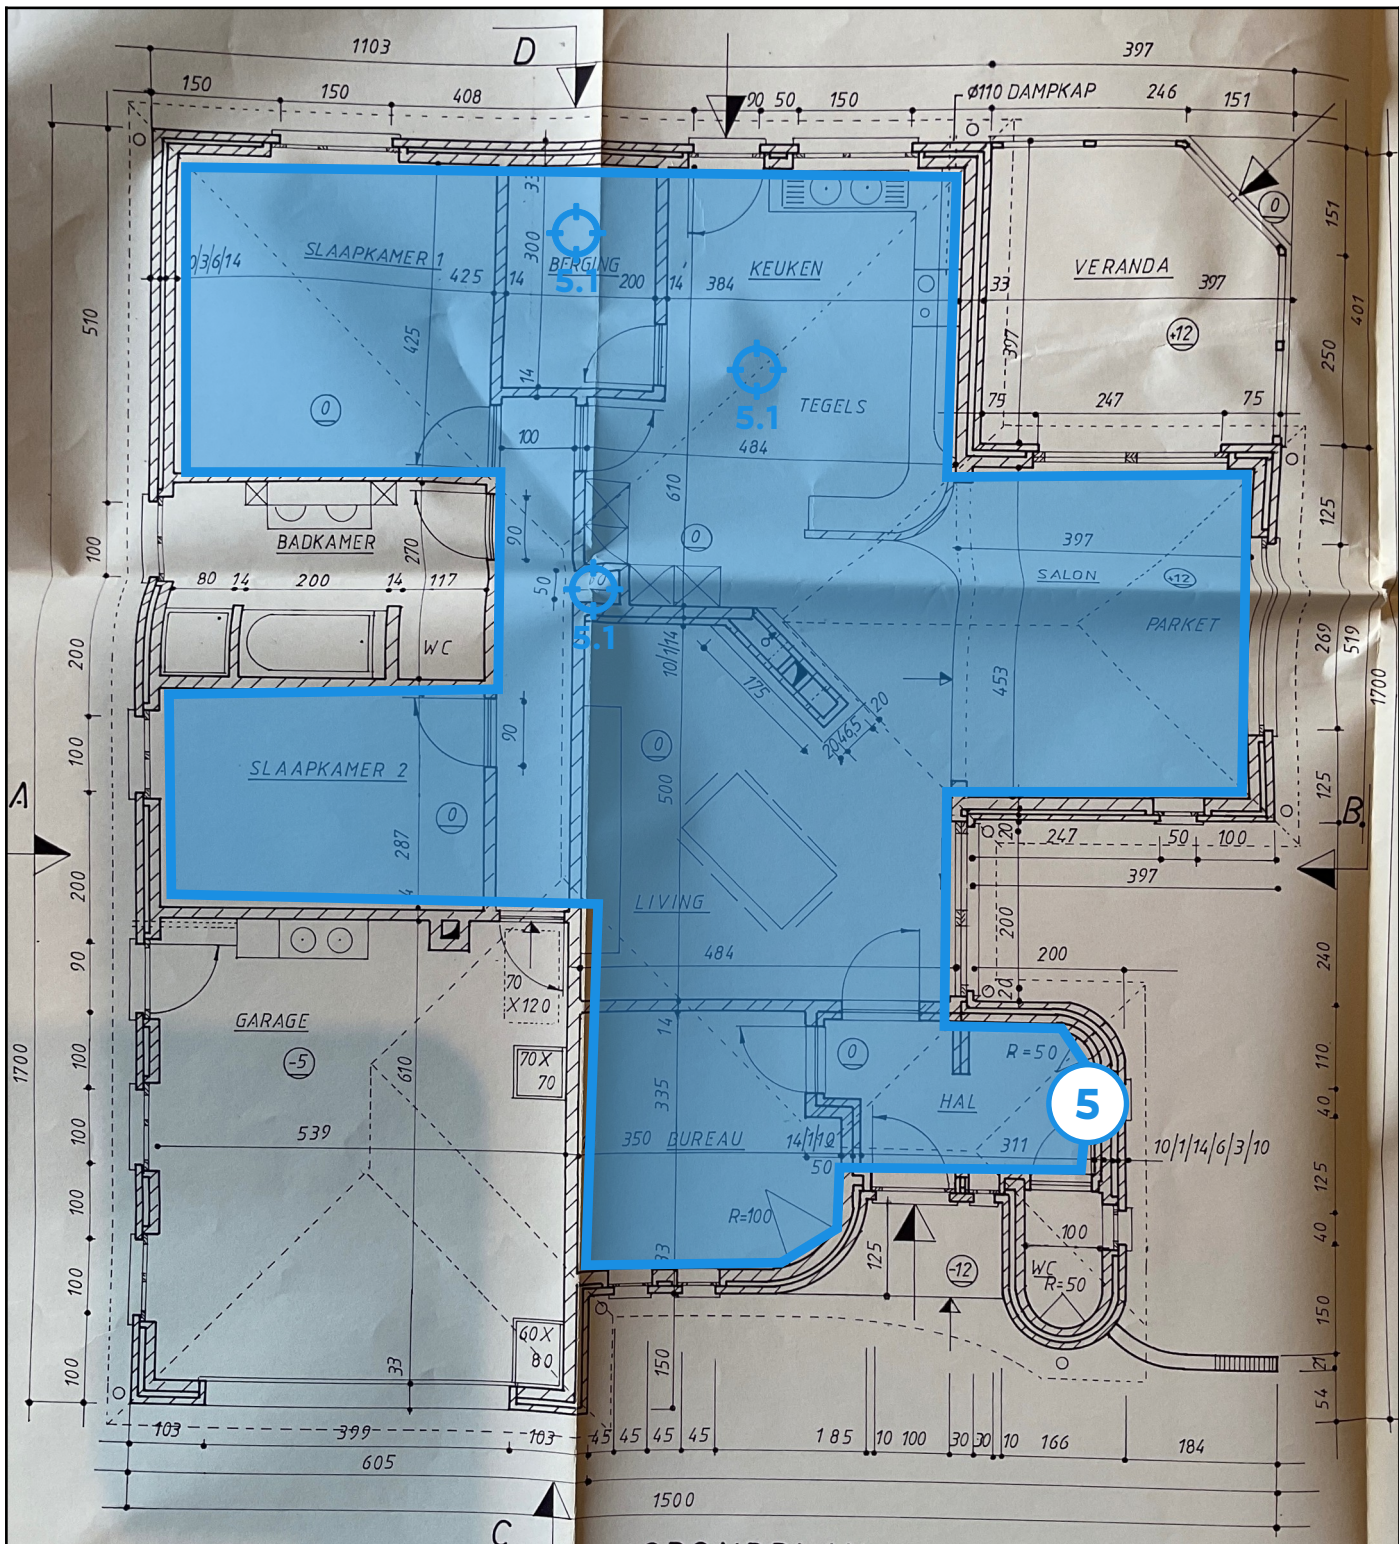
# Plan 1.3: Gelijkvloers 0.2

Beschrijving	Type	Actie
5. Pleisterwerk plafonds	Geen asbest	-

5.1 Code: MM02	Mengmonster	-
----------------	-------------	---

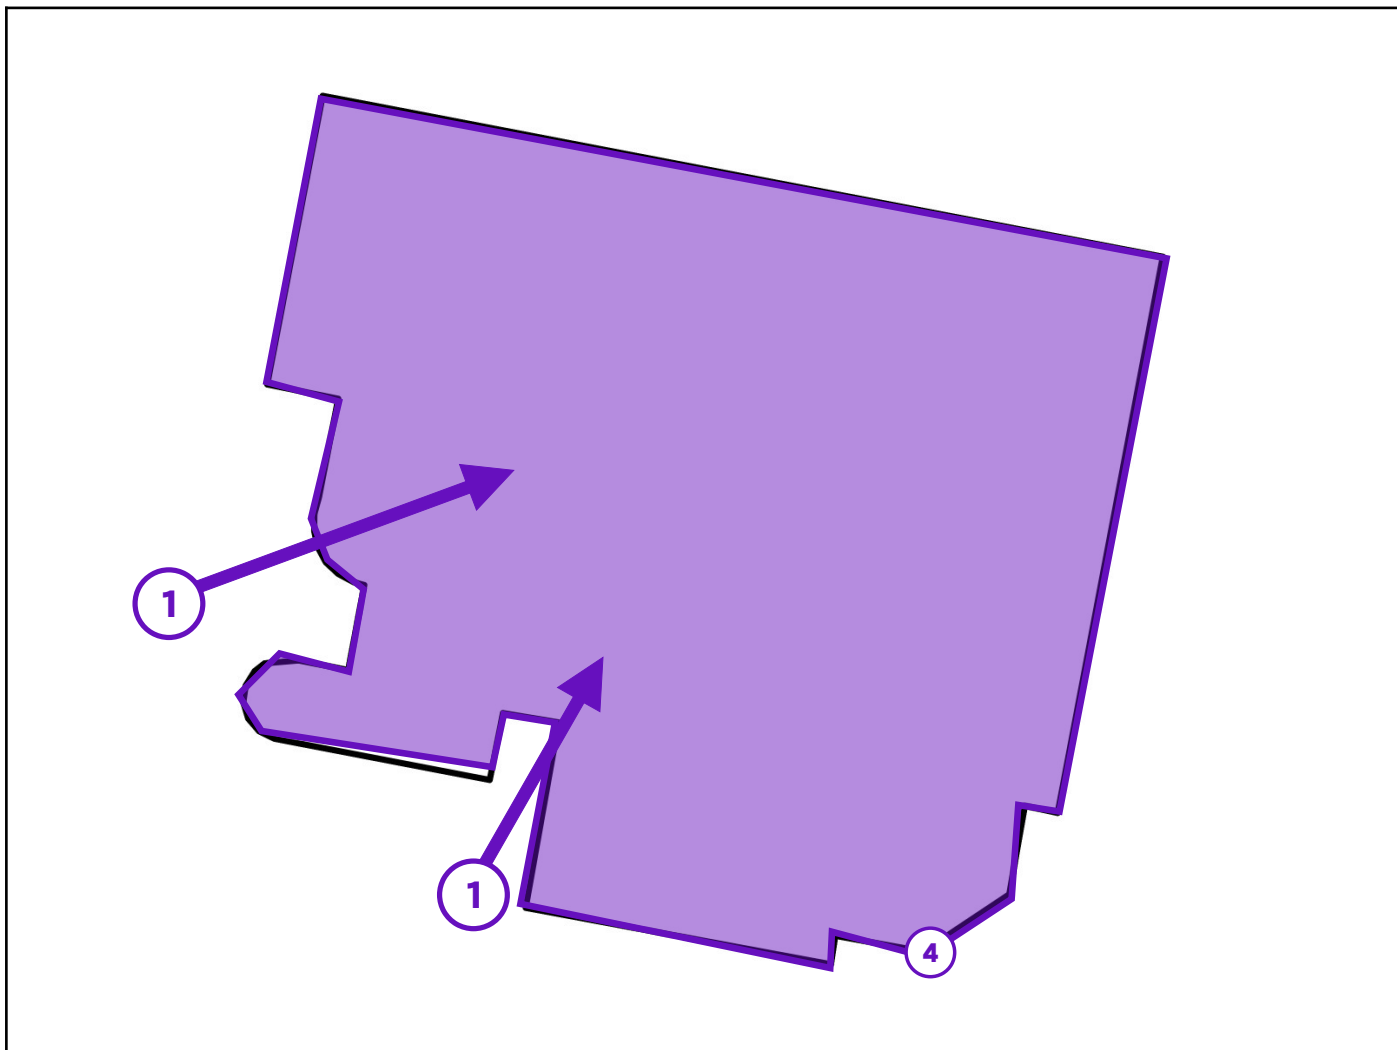
## Plan 1.5: Dak

Beschrijving	Type	Actie
1. Inhoud steense schouw	Beperking	-
4. Geen menuiserite onderdak	Advies	-

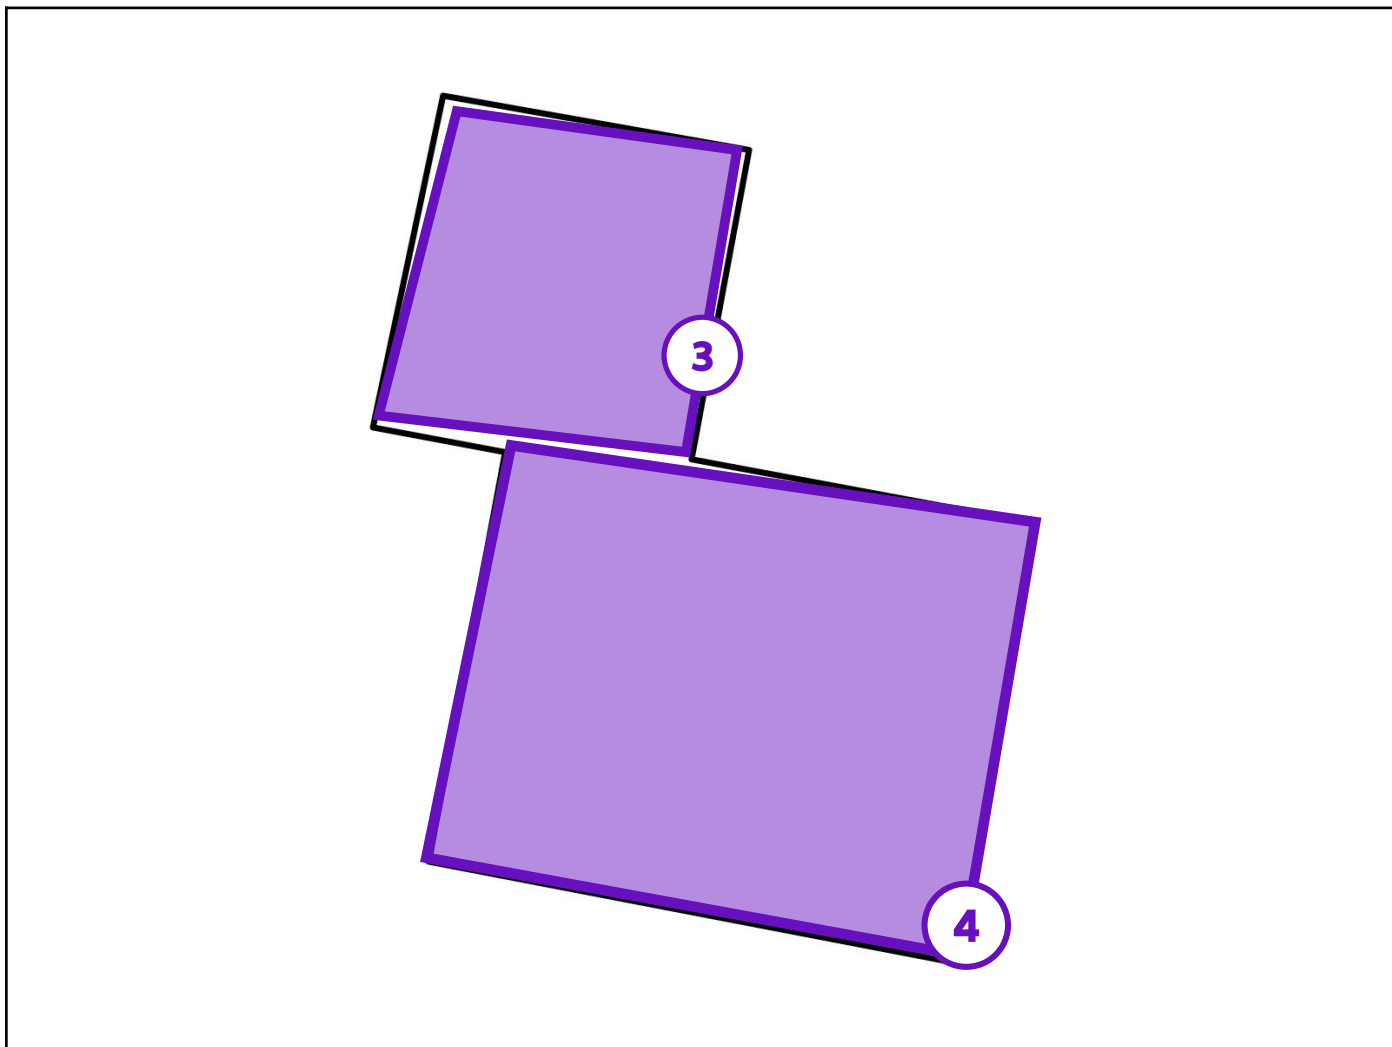
## Plan 4.1: Tuinhuis

Beschrijving	Type	Actie
3. Plat dak van afdak aan tuinhuis	Advies	-
4. Geen menuiserie onderdak	Advies	-

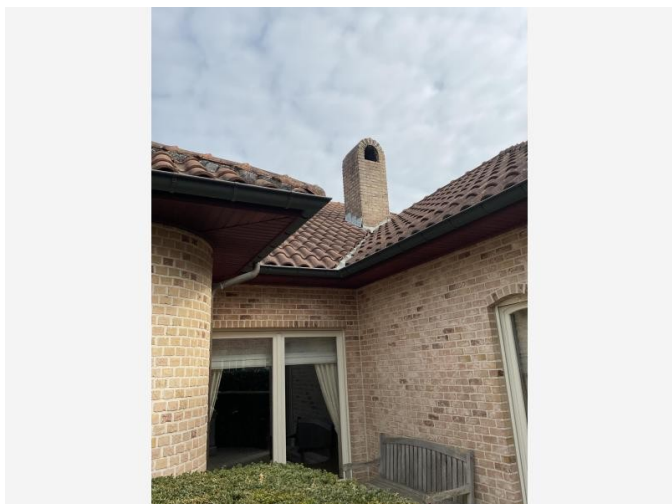
*Situeringfoto*

**Reden:** Het te onderzoeken materiaal situeert zich hoger dan 3,50 m te rekenen vanaf een veilige ondergrond

**Uitleg van de asbestdeskundige:** De inhoud van dit steense schouwwerk kan bij niet-destructief onderzoek niet worden waargenomen. Als bij afbraak van de schouw onverwacht of asbestverdacht materiaal tevoorschijn komt is het aangeraden een asbestdeskundige of -verwijderaar te raadplegen.

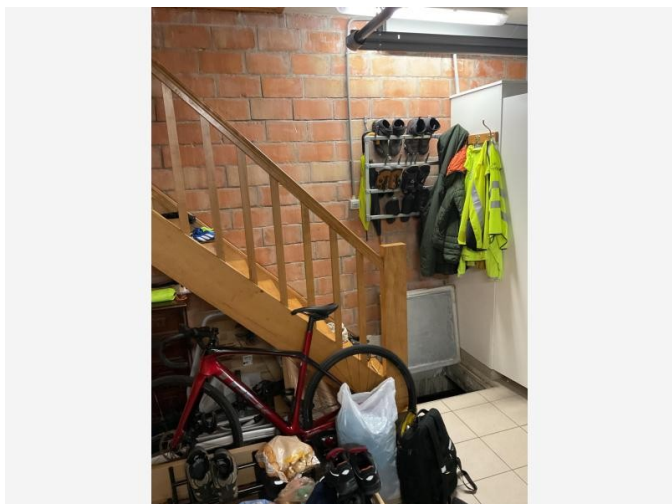
*Situeringfoto*

**Reden:** Er is geen volledige risicobeoordeling mogelijk

**Uitleg van de asbestdeskundige:** Ruimte lager dan 1,5m. Op het eerste zicht zijn hier geen asbestverdachte materialen aanwezig.

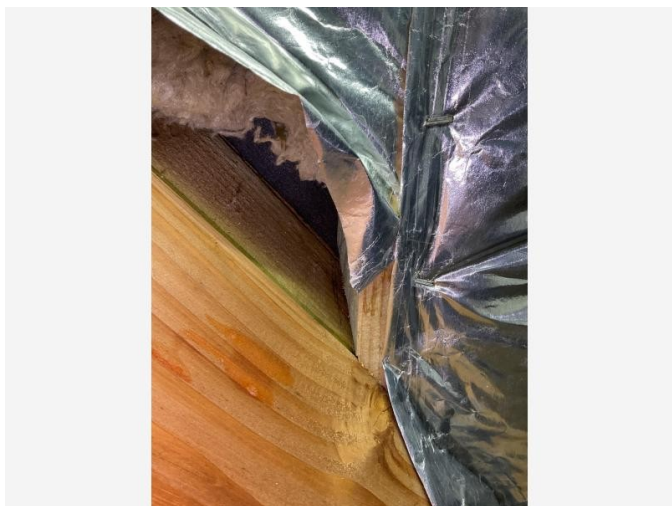
Vrije foto

Stoffen onderdak waarneembaar achter de isolatie op zolder.

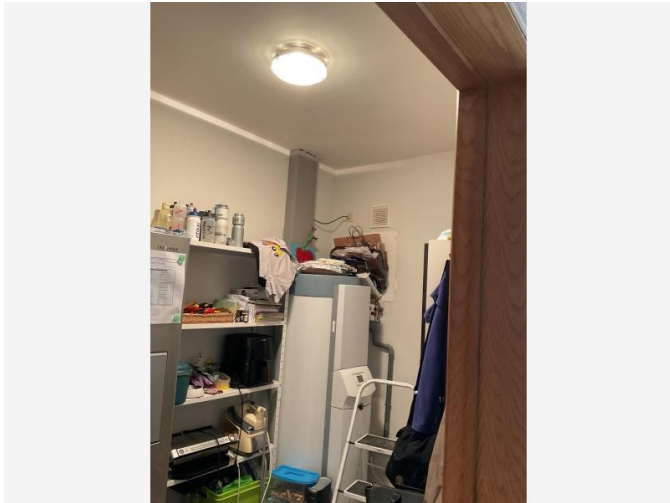
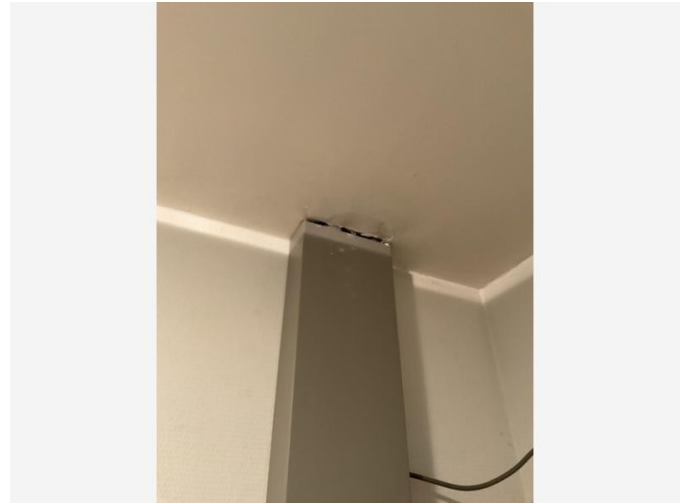
Geen asbest

#	Type	Referentie	Resultaat
5.1	Mengmonster	MM02	Geen asbest

<b>Beschrijving</b>	Pleisterwerk plafonds
<b>Omgeving</b>	Binnen
<b>Primaire drager</b>	Plafond
<b>Bindmiddel van materiaal</b>	Gips - kalk
<b>Gebondenheid op basis van bindmiddel</b>	Niet-hechtgebonden
<b>Hoeveelheid (oppervlakte - dikte - aantal)</b>	• 200,00 m <sup>2</sup> - 1,50 cm - 1 stuk
<b>Totaal volume</b>	3,00 m <sup>3</sup>
<b>Identificatiemethode</b>	Vaststelling met monsternamen
<b>Destructieve handeling voor identificatie</b>	Nee
<b>Opmerking</b>	Niet aangeduide plafonds bleven kaal of werden verlaagd met niet asbestverdachte materialen.

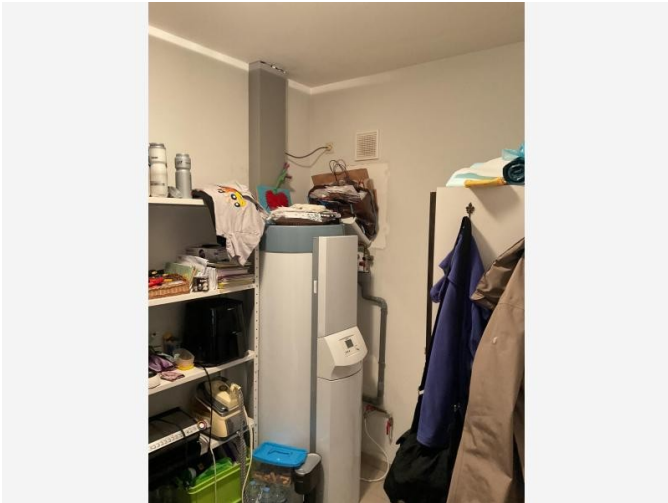
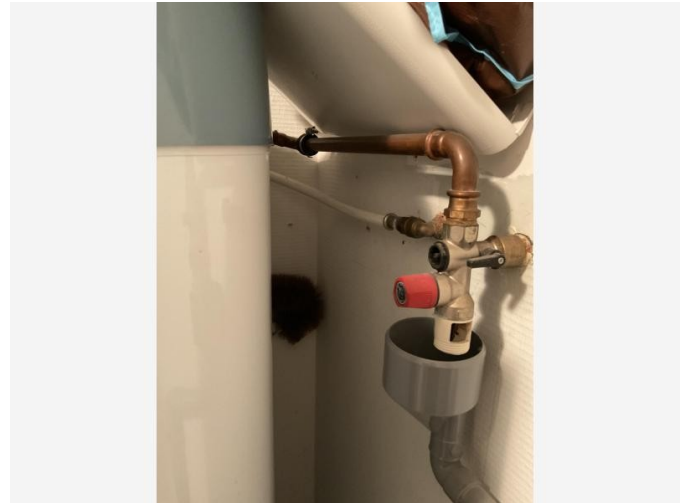
Geen asbest

#	Type	Referentie	Resultaat
6.1	Mengmonster	MM01	Geen asbest

<b>Beschrijving</b>	Pleisterwerk muren
<b>Omgeving</b>	Binnen
<b>Primaire drager</b>	Binnenwand
<b>Bindmiddel van materiaal</b>	Gips - kalk
<b>Gebondenheid op basis van bindmiddel</b>	Niet-hechtgebonden
<b>Hoeveelheid (oppervlakte - dikte - aantal)</b>	• 380,00 m <sup>2</sup> - 1,50 cm - 1 stuk
<b>Totaal volume</b>	5,70 m <sup>3</sup>
<b>Identificatiemethode</b>	Vaststelling met monsternamen
<b>Destructieve handeling voor identificatie</b>	Nee
<b>Opmerking</b>	Niet aangeduide muren bleven kaal of werden volledig betegeld.
