Asbestinventarisatetest

Voort 37, 2328 Hoogstraten

Attestnummer : 20250109-000352.000

Zone 1: Hoofdgebouw

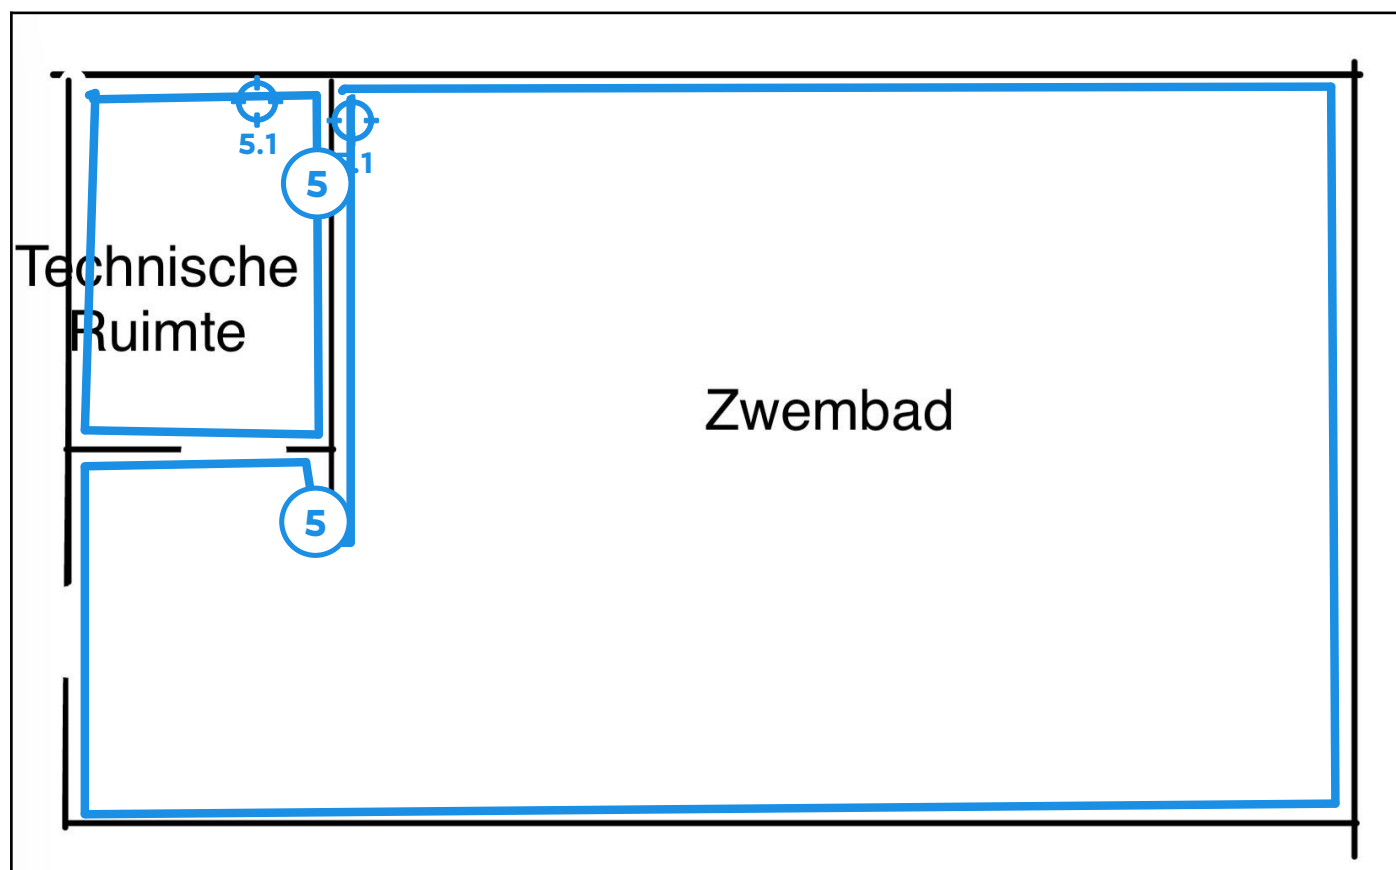
Plan 1.3: Zwembad

Beschrijving	Type	Actie
5. Binnenmuren	Geen asbest	-
5.1 Code: 39796/01	Mengmonster	-

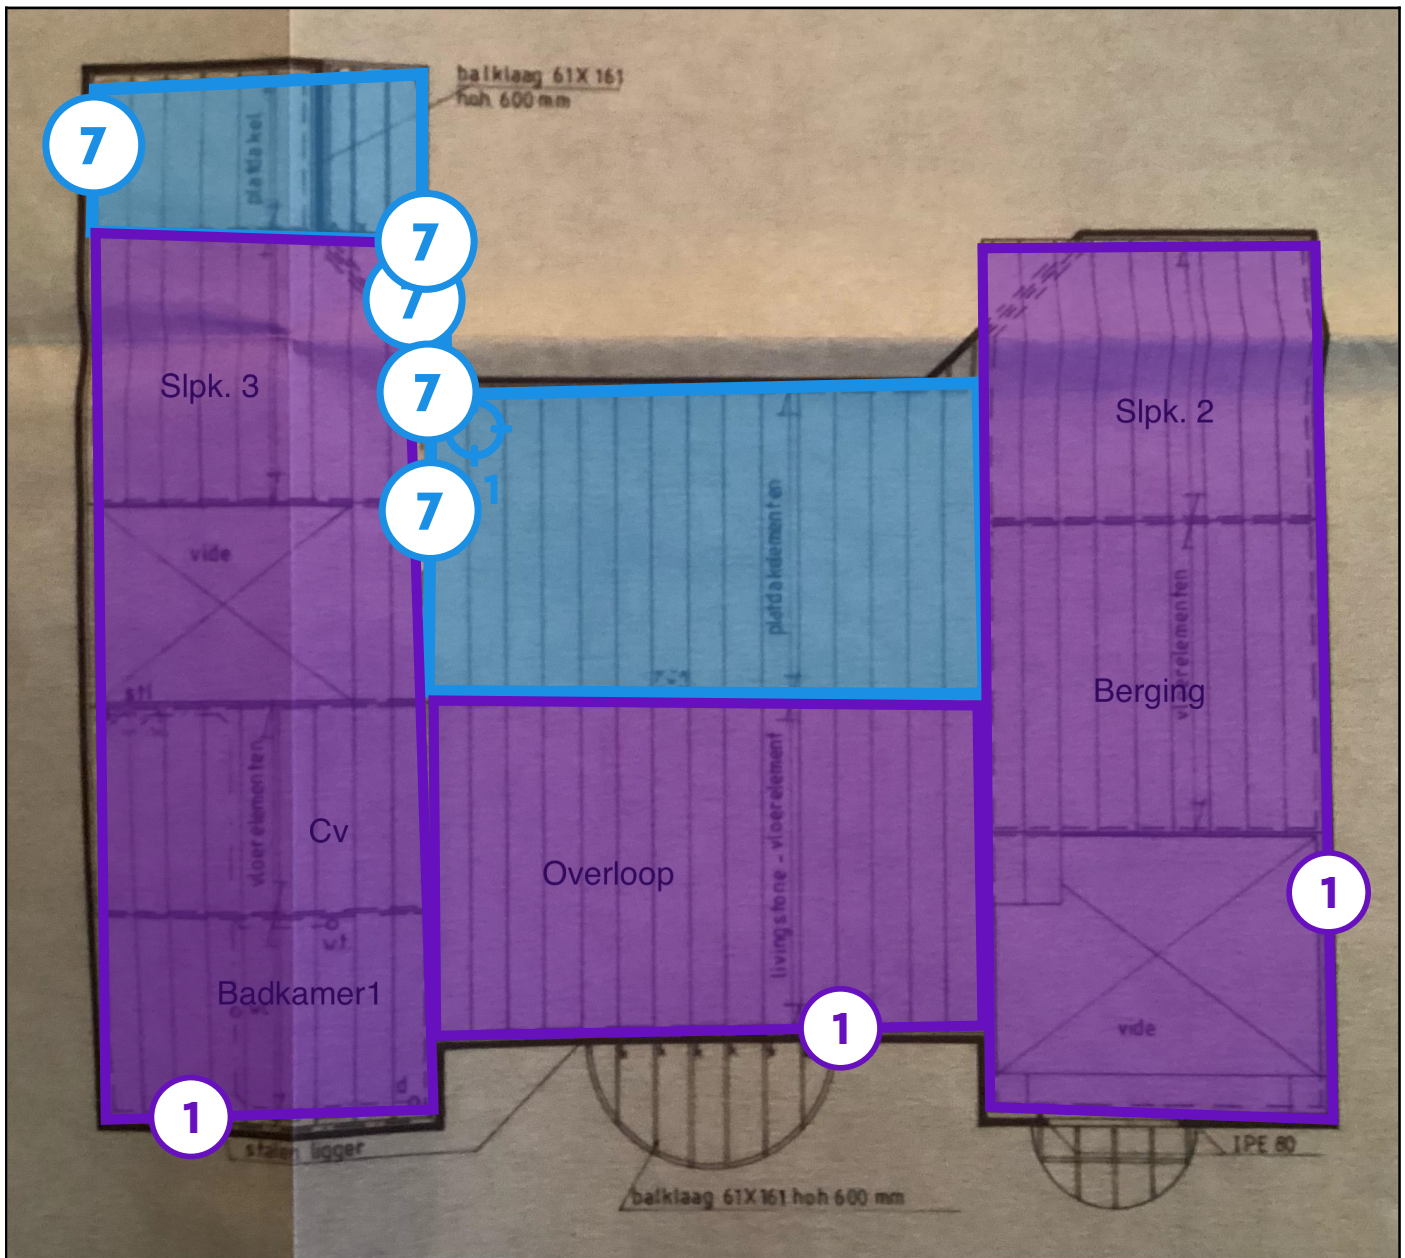
Plan 1.6: 1ste verdieping

Beschrijving	Type	Actie
1. Onderdak hoofdgebouw	Beperking	-
7. Plat dak	Geen asbest	-
7.1 Code: 39796/02	Puntmonster	-

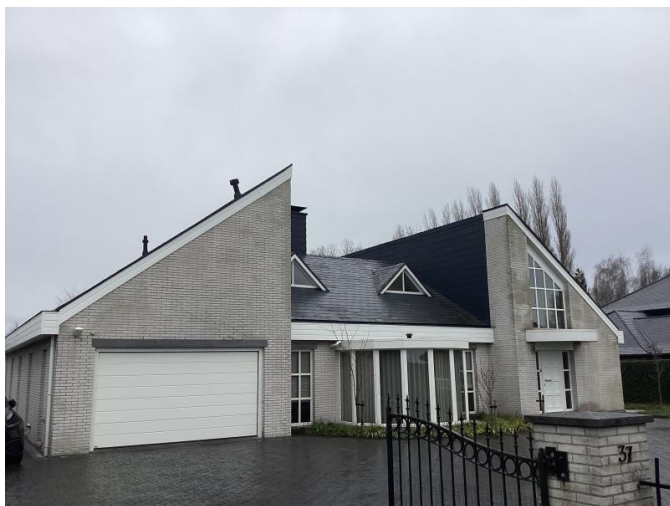
Situeringfoto

Tijdelijke beperking

Reden: Er is geen volledige risicobeoordeling mogelijk

Uitleg van de asbestdeskundige: Buitenzijde leien , binnenzijde volledig afgewerkt.

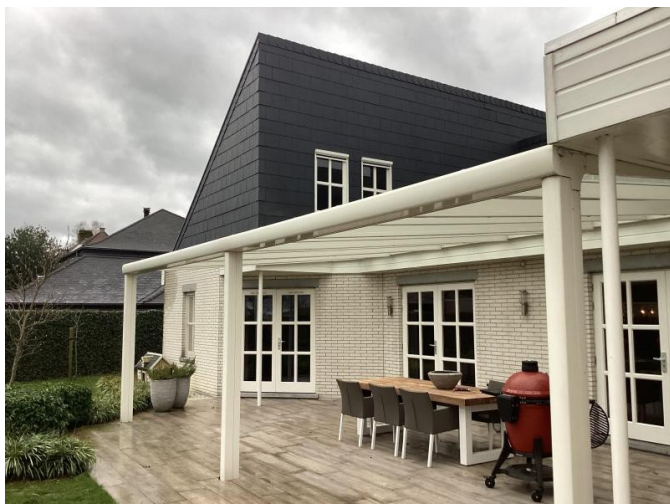
Vrije foto

Geen asbestverdachte materialen waargenomen.

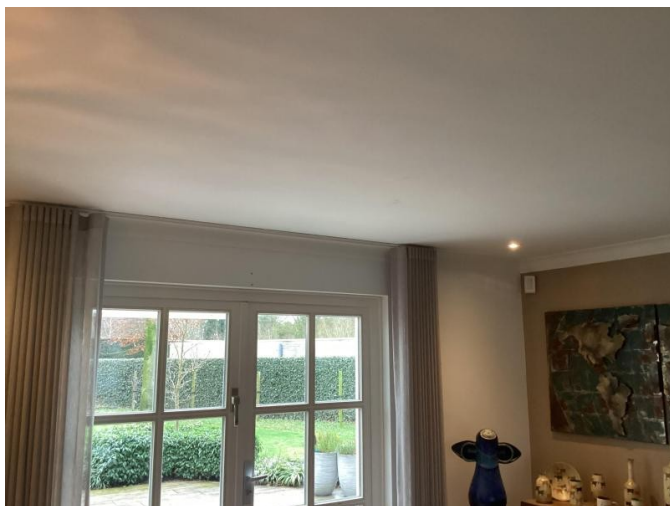
Vrije foto

Alle plafonds zijn valse plafonds in gipskartonplaten, dit is een houtscelbouw.

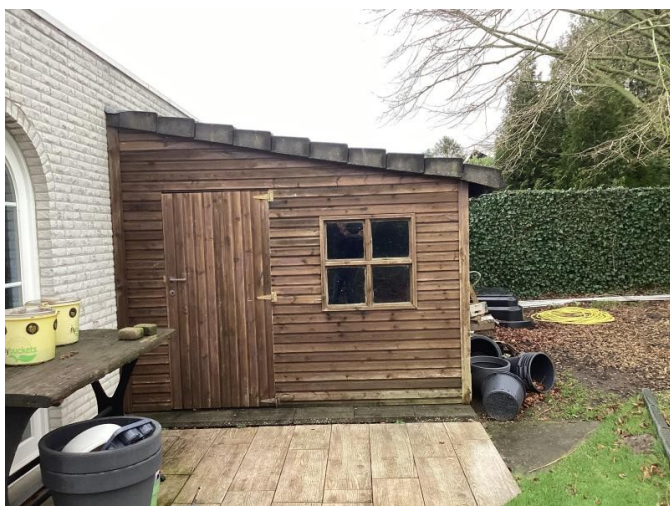
Vrije foto

Geen asbestverdachte materialen waargenomen.

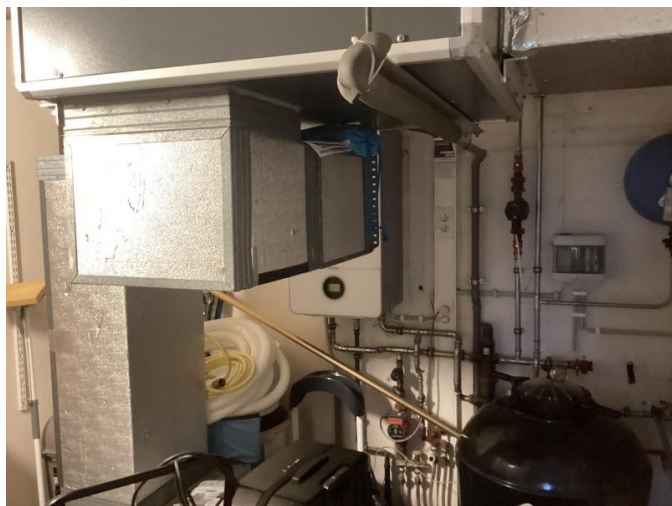
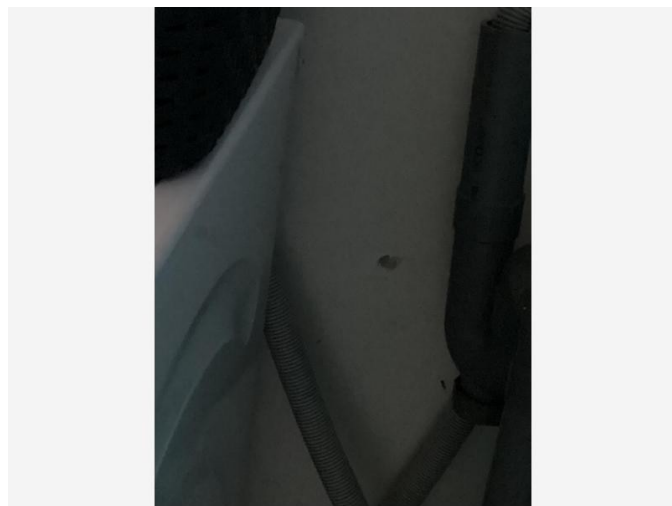
Fiche 5: Binnenmuren

Geen asbest

#	Type	Referentie	Resultaat
5.1	Mengmonster	39796/01	Geen asbest

Beschrijving	Binnenmuren
Omgeving	Binnen
Primaire drager	Binnenwand
Bindmiddel van materiaal	Gips - kalk
Gebondenheid op basis van bindmiddel	Niet-hechtgebonden
Hoeveelheid (oppervlakte - dikte - aantal)	• 75,00 m ² - 1,00 cm - 1 stuk
Totaal volume	0,75 m ³
Identificatiemethode	Vaststelling met monstername
Destructieve handeling voor identificatie	Nee
Opmerking	Enkel het zwembad achteraan is gepleisterd, de woning is houtsceletbouw. Maar 2 stalen genomen omdat er maar 2 ruimtes gepleisterd zijn .

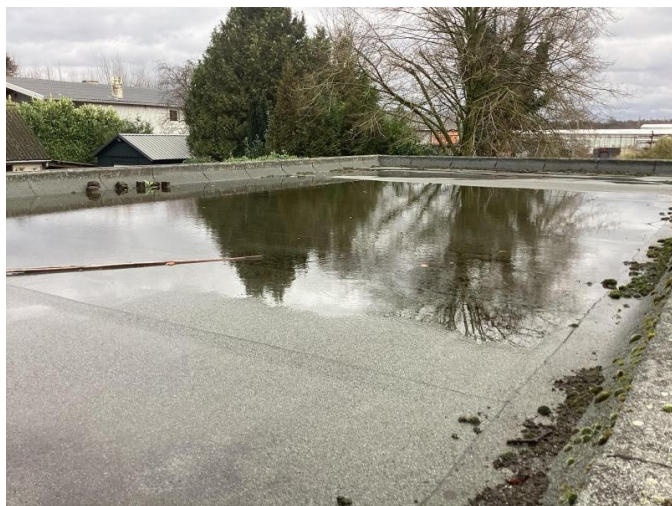
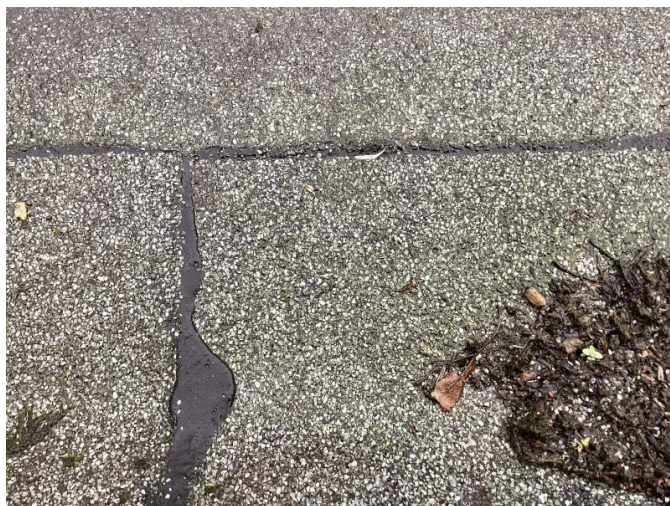
Fiche 6: Plat dak boven het zwembad

Geen asbest

#	Type	Referentie	Resultaat
6.1	Puntmonster	39796/04	Geen asbest

Beschrijving	Plat dak boven het zwembad
Omgeving	Buiten
Primaire drager	Plat dak
Bindmiddel van materiaal	Bitumen (roofing, teer, asfalt)
Gebondenheid op basis van bindmiddel	Hecht
Hoeveelheid (oppervlakte - aantal)	• 80,00 m ² - 1 stuk
Totale oppervlakte	80,00 m ²
Identificatiemethode	Vaststelling met monsternamen
Destructieve handeling voor identificatie	Nee

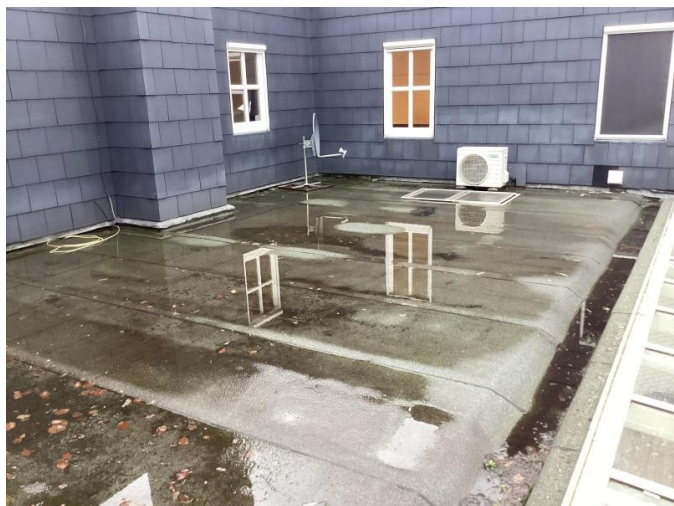
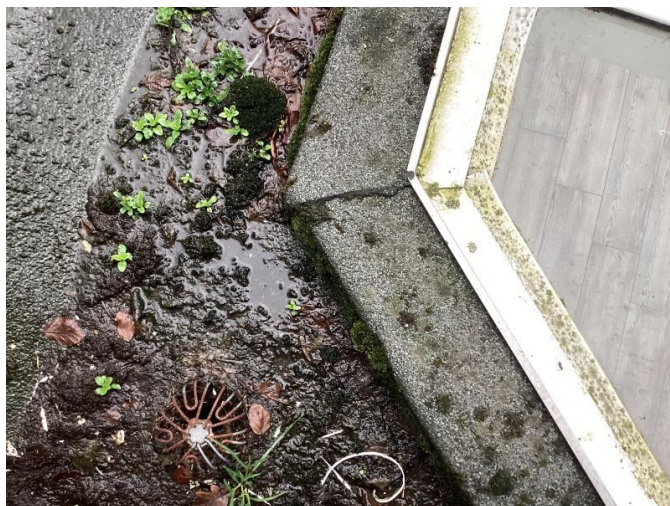
Fiche 7: Plat dak

Geen asbest

#	Type	Referentie	Resultaat
7.1	Puntmonster	39796/02	Geen asbest

Beschrijving	Plat dak
Omgeving	Buiten
Primaire drager	Plat dak
Bindmiddel van materiaal	Bitumen (roofing, teer, asfalt)
Gebondenheid op basis van bindmiddel	Hecht
Hoeveelheid (oppervlakte - aantal)	• 50,00 m ² - 1 stuk
Totale oppervlakte	50,00 m ²
Identificatiemethode	Vaststelling met monsternamen
Destructieve handeling voor identificatie	Nee

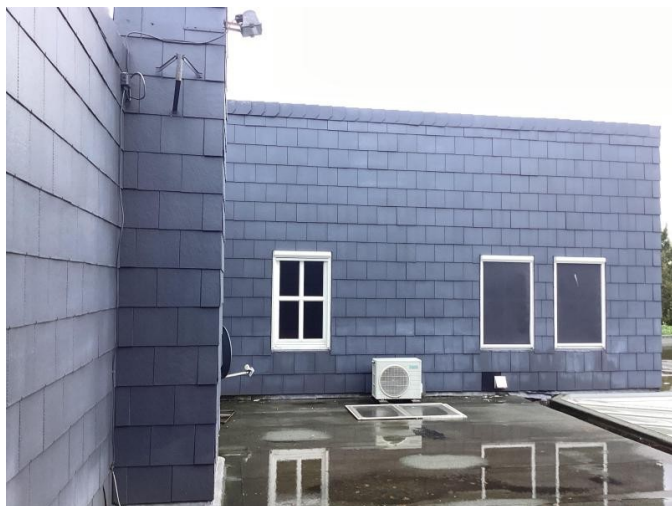
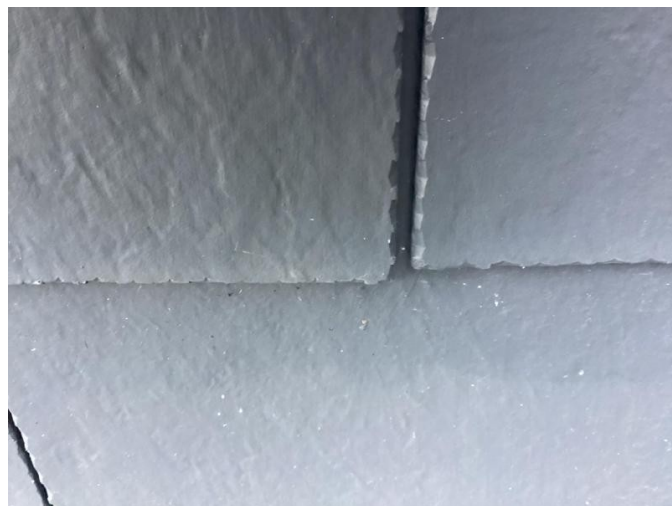
Fiche 8: Gevelbekleding + schuin dak vooraan

Geen asbest

#	Type	Referentie	Resultaat
8.1	Puntmonster	39796/03	Geen asbest

Beschrijving	Gevelbekleding + schuin dak vooraan
Omgeving	Buiten
Primaire drager	Wand buitenschil
Bindmiddel van materiaal	Cement
Gebondenheid op basis van bindmiddel	Hecht
Hoeveelheid (oppervlakte - aantal)	• 260,00 m ² - 1 stuk
Totale oppervlakte	260,00 m ²
Identificatiemethode	Vaststelling met monsternamen
Destructieve handeling voor identificatie	Nee
