Asbestinventarisatetest

Steenbergstraat 6, 1602 Sint-Pieters-Leeuw

Attestnummer : 20250317-000400.000

Niet-asbestveilig

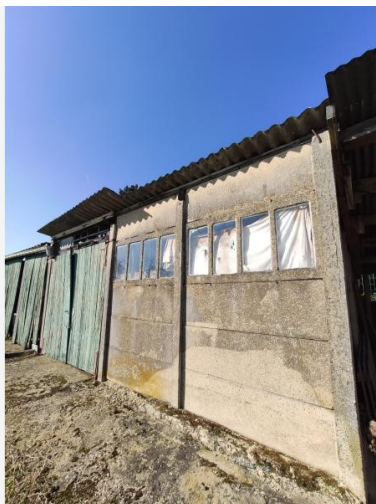
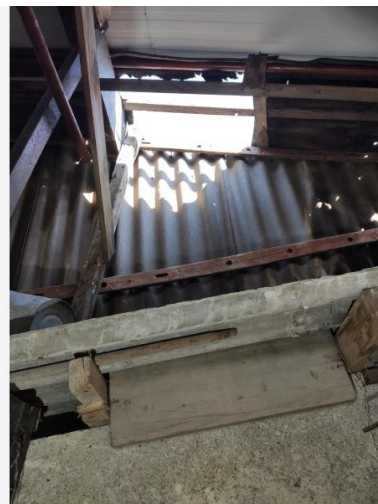
Het asbestmateriaal valt onder de mijlpaal van 2040.

Dringend verwijderen

Eindbeoordeling materiaalrisico	Hoog materiaalrisico en/of hoge kans op vezelvrijgave
---------------------------------	---

Gebondenheid	Categorie 1: hechtgebonden in oorsprong
Asbestsoort (vezeltype)	Crocidoliet aanwezig
Asbestconcentratie	Laag (< 50%)
Afschermingsgraad van het gehele materiaal	Geheel of deels (ook) vrij aan de binnenlucht
Toestand van het materiaal	Matig beschadigd, matig verweerd

Beschrijving	Cementen golfplaten dak schuur
Omgeving	Binnen
Primaire drager	Schuin dak
Asbestmateriaal	Dak- en gevelbekleding - Golfplaat
Bindmiddel van asbestmateriaal	Cement
Gebondenheid op basis van bindmiddel	Hecht
Hoeveelheid (oppervlakte - aantal)	<ul style="list-style-type: none">• 40,00 m² - 1 stuk
Totale oppervlakte	40,00 m ²
Eenvoudig bereikbaar	Ja
Bevestigingswijze	<ul style="list-style-type: none">• Geschroefd
Identificatiemethode	Vaststelling zonder monsternamen
Destructieve handeling voor identificatie	Nee
Opmerking	Het betreft de cementgebonden golfplaten op het dak en bovenaan de rechterwand van de middelse schuur. De hoeveelheid is geschat.

- Zorg voor een veilig beheer. Vermijd het beschadigen van het asbestmateriaal. Controleer de toestand jaarlijks op wijzigingen.

- Eenvoudige handelingen: mag via doe-het-zelf of door werknemer(s) met opleidingsattest eenvoudige handelingen
Verwijderingsvoorschriften volgens Codex over het welzijn op het werk Art. VI.3-54.

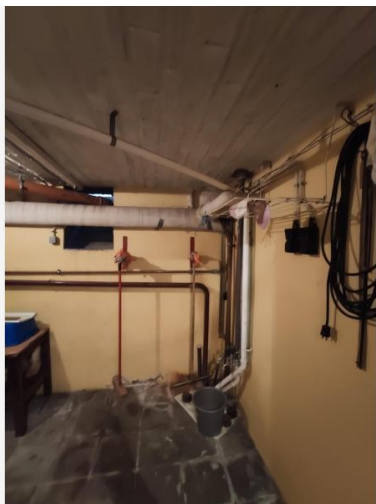
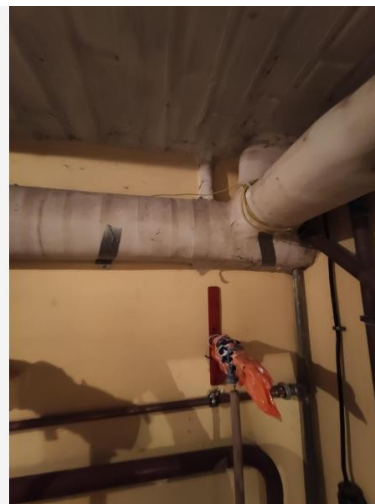
Het asbestmateriaal valt onder de mijlpaal van 2034.

Verwijderen

Eindbeoordeling materiaalrisico	Verhoogd materiaalrisico en/of verhoogde kans op vezelvrijgave
---------------------------------	--

Gebondenheid	Categorie 2: niet-hechtgebonden met matrix
Asbestsoort (vezeltype)	Amfibool aanwezig, uitgezonderd crocidoliet
Asbestconcentratie	Hoog ($\geq 50\%$)
Afschermingsgraad van het gehele materiaal	Geheel of deels (ook) vrij aan de binnenlucht
Toestand van het materiaal	Licht beschadigd, licht verweerd. Intact calciumsilicaatmateriaal of categorie III 'gebondenheid'

#	Type	Referentie	Resultaat
2.1	Mengmonster	3647	Amosiet
2.2	Mengmonster	3648	Amosiet

Beschrijving	Thermische buisisolatie kelder
Omgeving	Binnen
Primaire drager	HVAC infrastructuur en uitrusting
Asbestmateriaal	In-situ afwerkingslagen - Thermische isolatie
Bindmiddel van asbestmateriaal	Gips - kalk
Gebondenheid op basis van bindmiddel	Niet-hechtgebonden
Hoeveelheid (lengte - omtrek - dikte - aantal)	<ul style="list-style-type: none">• 19,00 m - 30,00 cm - 3,00 cm - 1 stuk• 3,50 m - 30,00 cm - 3,00 cm - 1 stuk
Totaal volume	0,203 m ³
Eenvoudig bereikbaar	Ja
Bevestigingswijze	<ul style="list-style-type: none">• Verlijmd, ingegoten, versmeerd
Identificatiemethode	Vaststelling met monsternamen
Destructieve handeling voor identificatie	Nee
Opmerking	Het betreft de thermische isolatie rond de leidingen op het kelderverdiep. De rechte stukken en bochten werden apart bemonsterd. De hoeveelheid is geschat.

- Zorg voor een veilig beheer. Vermijd het beschadigen van het asbestmateriaal. Controleer de toestand jaarlijks op wijzigingen.
- Scherm in afwachting van verwijdering het asbestmateriaal af van luchtstromingen en verstoring: bijvoorbeeld door het te verpakken, te fixeren, af te dekken, signalisatie - afbakening aan te brengen, ...

- Hermetische zone (erkend asbestverwijderaar)
Verwijderingsvoorschriften volgens Codex over het welzijn op het werk Art. VI.3-61.

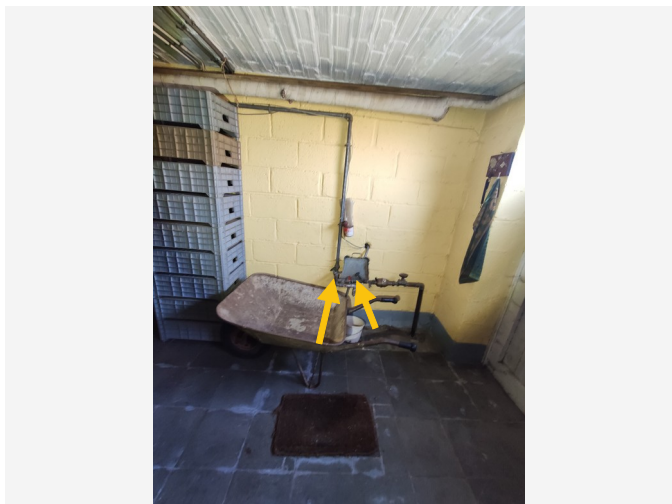
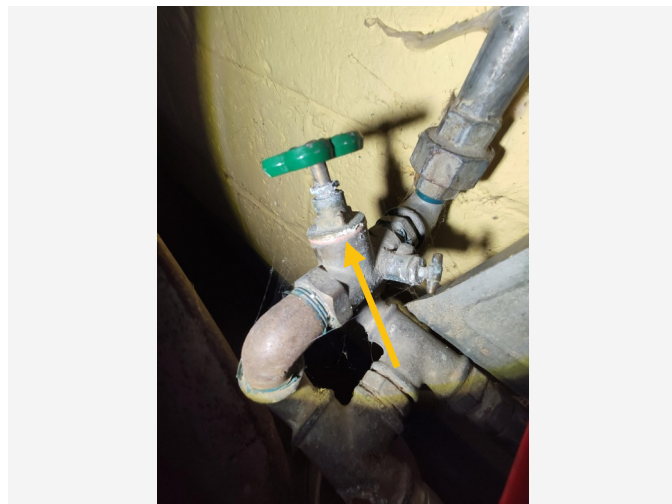
Het asbestmateriaal valt onder de mijlpaal van 2034.

Verwijderen

Eindbeoordeling materiaalrisico	Laag materiaalrisico en/of verlaagde kans op vezelvrijgave
---------------------------------	--

Gebondenheid	Categorie 2: niet-hechtgebonden met matrix
Asbestsoort (vezeltype)	Alleen chrysotiel
Asbestconcentratie	Hoog ($\geq 50\%$)
Afschermingsgraad van het gehele materiaal	Enkel randen niet afgeschermd maar geen contact met binnenluchtstromen
Toestand van het materiaal	Licht beschadigd, licht verweerd. Intact calciumsilicaatmateriaal of categorie III 'gebondenheid'

Beschrijving	Afdichtingen kraantjes kelder
Omgeving	Binnen
Primaire drager	Sanitaire infrastructuur en uitrusting (toe- en afvoer)
Asbestmateriaal	Pakking, dichting
Bindmiddel van asbestmateriaal	Karton - papier - viltachtig
Gebondenheid op basis van bindmiddel	Niet-hechtgebonden
Hoeveelheid (gewicht - aantal)	<ul style="list-style-type: none">• 0,05 kg - 2 stuks
Totaal gewicht	0,10 kg
Eenvoudig bereikbaar	Ja
Bevestigingswijze	<ul style="list-style-type: none">• Geklemd
Identificatiemethode	Vaststelling zonder monstername
Destructieve handeling voor identificatie	Nee
Opmerking	Het betreft de afdichtingsringen van 2 kraantjes in de garage. De hoeveelheid is geschat.

- Zorg voor een veilig beheer. Vermijd het beschadigen van het asbestmateriaal. Controleer de toestand jaarlijks op wijzigingen.

- Eenvoudige handelingen: mag via doe-het-zelf of door werknemer(s) met opleidingsattest eenvoudige handelingen
Verwijderingsvoorschriften volgens Codex over het welzijn op het werk Art. VI.3-54.

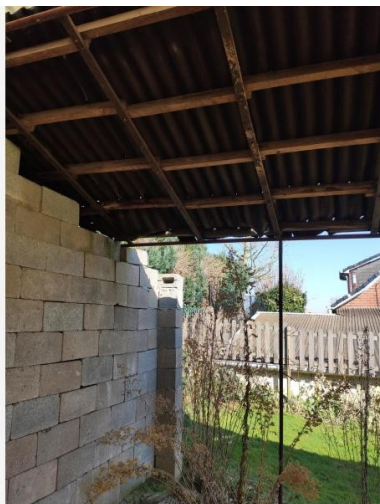
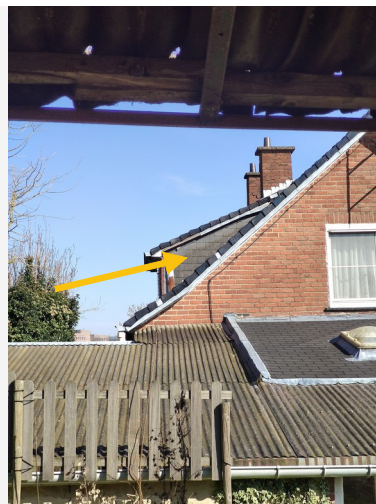
Het asbestmateriaal valt onder de mijlpaal van 2034.

Verwijderen

Eindbeoordeling materiaalrisico	Verhoogd materiaalrisico en/of verhoogde kans op vezelvrijgave
---------------------------------	--

Gebondenheid	Categorie 1: hechtgebonden in oorsprong
Asbestsoort (vezeltype)	Crocidoliet aanwezig
Asbestconcentratie	Laag (< 50%)
Afschermingsgraad van het gehele materiaal	Geheel of deels vrij aan de buitenlucht
Toestand van het materiaal	Matig beschadigd, matig verweerd

Beschrijving	Gevelleien dakkappel
Omgeving	Buiten
Primaire drager	Wand buitenschil
Asbestmateriaal	Dak- en gevelbekleding - Lei, shingle
Bindmiddel van asbestmateriaal	Cement
Gebondenheid op basis van bindmiddel	Hecht
Hoeveelheid (oppervlakte - aantal)	• 2,00 m ² - 2 stuks
Totale oppervlakte	4,00 m ²
Eenvoudig bereikbaar	Ja
Bevestigingswijze	• Geklemd
Identificatiemethode	Vaststelling zonder monstername
Destructieve handeling voor identificatie	Nee
Opmerking	Het betreft de leien aan beide gevels van de dakkappel van de woning. De hoeveelheid is geschat.

- Zorg voor een veilig beheer. Vermijd het beschadigen van het asbestmateriaal. Controleer de toestand jaarlijks op wijzigingen.
- Hemelwater dat afspoelt van asbestcement daken of gevels kan asbestdeeltjes bevatten. Gebruik het enkel voor gesloten circuits (bv. spoelen toiletten). Reinig na het vervangen van het dak of de gevel de dakgoten en regenwaterput of -ton om asbesthoudend sediment of slib te verwijderen

- Eenvoudige handelingen: mag via doe-het-zelf of door werknemer(s) met opleidingsattest eenvoudige handelingen
Verwijderingsvoorschriften volgens Codex over het welzijn op het werk Art. VI.3-54.
Zorg ervoor dat:
 - U zich goed informeert op www.asbestinfo.be
 - U zich beschermt met een FFP3-mondmasker, wegwerpoverall- en handschoenen en afspoelbaar schoeisel

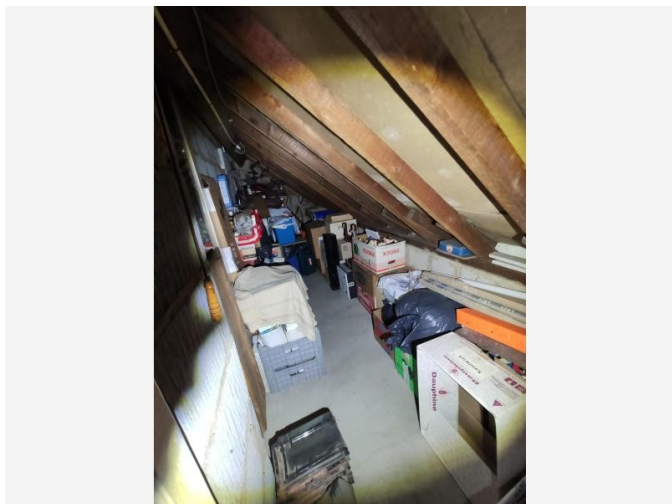
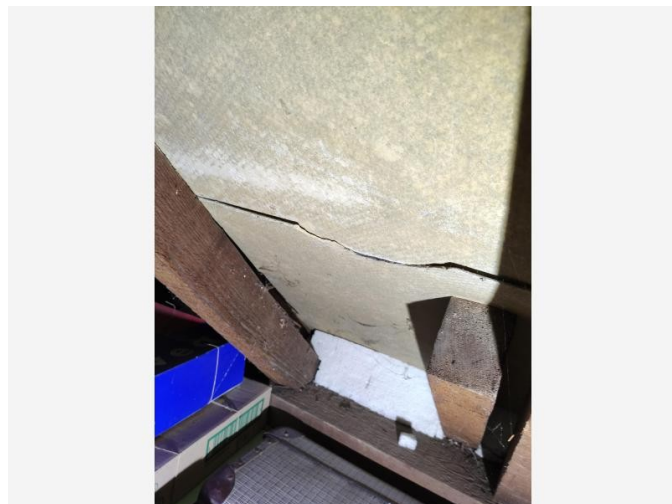
Het asbestmateriaal valt onder de mijlpaal van 2040.

Zorgvuldig beheren

Eindbeoordeling materiaalrisico	Laag materiaalrisico en/of verlaagde kans op vezelvrijgave
---------------------------------	--

Gebondenheid	Categorie 1: hechtgebonden in oorsprong
Asbestsoort (vezeltype)	Alleen chrysotiel
Asbestconcentratie	Laag (< 50%)
Afschermingsgraad van het gehele materiaal	Geheel of deels (ook) vrij aan de binnenlucht
Toestand van het materiaal	Licht beschadigd, licht verweerd. Intact calciumsilicaatmateriaal of categorie III 'gebondenheid'

#	Type	Referentie	Resultaat
5.1	Mengmonster	3646	Chrysotiel

Beschrijving	Onderdakplaten
Omgeving	Binnen
Primaire drager	Schuin dak
Asbestmateriaal	Plaat, paneel, tablet - Type Menuiserie
Bindmiddel van asbestmateriaal	Cement
Gebondenheid op basis van bindmiddel	Hecht
Hoeveelheid (oppervlakte - dikte - aantal)	<ul style="list-style-type: none">• 110,00 m² - 0,40 cm - 1 stuk
Totaal volume	0,44 m ³
Eenvoudig bereikbaar	Ja
Bevestigingswijze	<ul style="list-style-type: none">• Genageld, geniet
Identificatiemethode	Vaststelling met monstername
Destructieve handeling voor identificatie	Nee
Opmerking	Het geheel schuin dak is bekleed met onderdakplaten van het type menuiserie. De hoeveelheid is geschat.

- Zorg voor een veilig beheer. Vermijd het beschadigen van het asbestmateriaal. Controleer de toestand jaarlijks op wijzigingen.

- Eenvoudige handelingen: enkel door erkend asbestverwijderaar
Verwijderingsvoorschriften volgens Codex over het welzijn op het werk Art. VI.3-54.

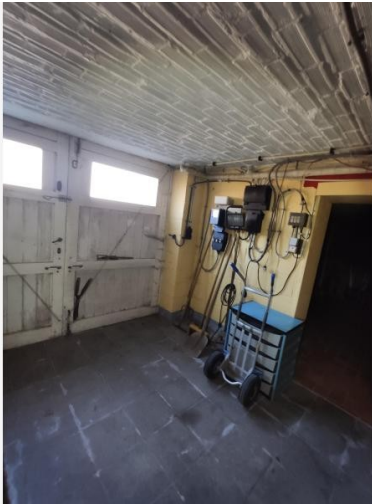
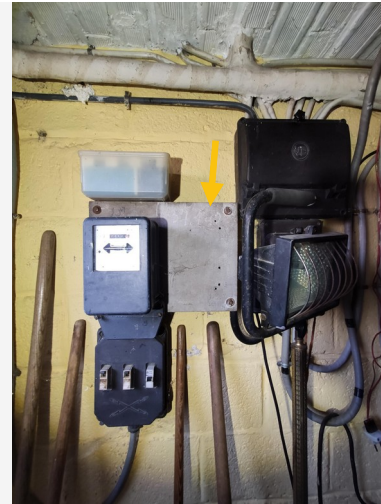
Het asbestmateriaal valt onder de mijlpaal van 2040.

Zorgvuldig beheren

Beschrijving	Ophangingsplaat elektrische installatie
Omgeving	Binnen
Primaire drager	Binnenwand
Asbestmateriaal	Plaat, paneel, tablet - Generiek
Bindmiddel van asbestmateriaal	Cement
Gebondenheid op basis van bindmiddel	Hecht
Hoeveelheid (oppervlakte - dikte - aantal)	• 0,20 m ² - 1,49 cm - 1 stuk
Totaal volume	0,003 m ³
Eenvoudig bereikbaar	Ja
Bevestigingswijze	• Geschroefd
Identificatiemethode	Vaststelling zonder monstername
Destructieve handeling voor identificatie	Nee
Opmerking	De hoeveelheid is geschat.

- Zorg voor een veilig beheer. Vermijd het beschadigen van het asbestmateriaal. Controleer de toestand jaarlijks op wijzigingen.

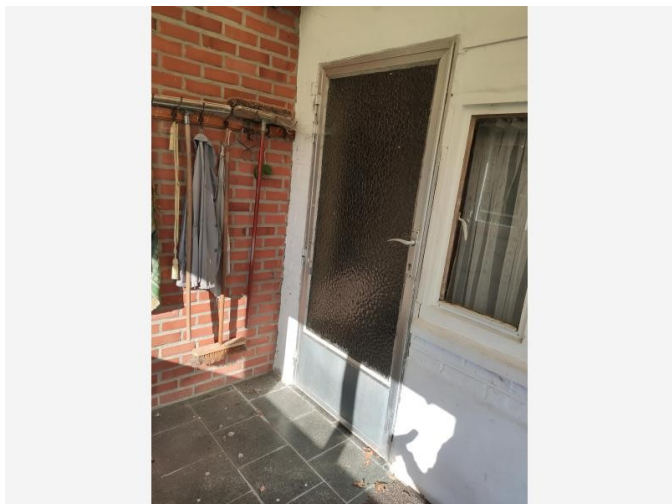
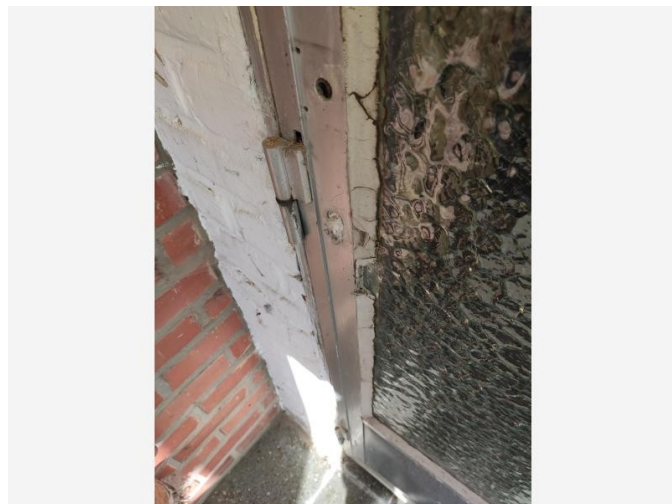
Beschrijving	Stopverf deur veranda
Omgeving	Buiten
Primaire drager	Wandopening verticaal (raam, deur, ...)
Asbestmateriaal	In-situ afwerkingslagen - Pasta, stopverf, voegsel, stopsel, vulsel, mastiek, kitten, ...
Bindmiddel van asbestmateriaal	Kitten, mastiek, pasta
Gebondenheid op basis van bindmiddel	Hecht
Hoeveelheid (gewicht - aantal)	<ul style="list-style-type: none">• 0,25 kg - 1 stuk
Totaal gewicht	0,25 kg
Eenvoudig bereikbaar	Ja
Bevestigingswijze	<ul style="list-style-type: none">• Verlijmd, ingegoten, versmeerd
Identificatiemethode	Vaststelling met monstername
Destructieve handeling voor identificatie	Nee
Opmerking	Het betreft het afdichtingsmateriaal tussen het glas en het profiel van de deur van de veranda, langs de buitenzijde. De hoeveelheid is geschat.

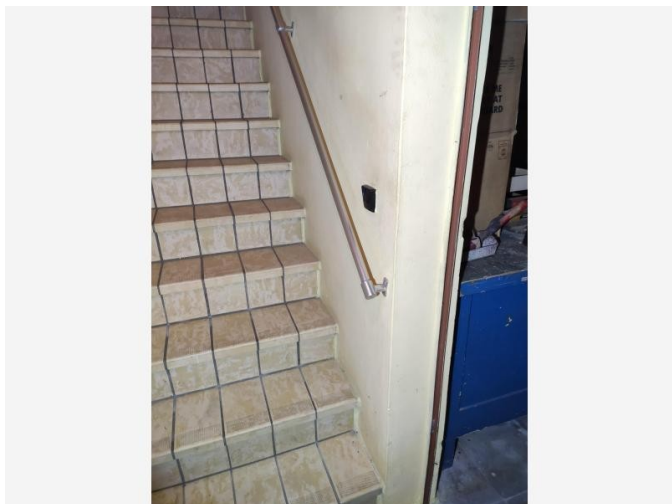
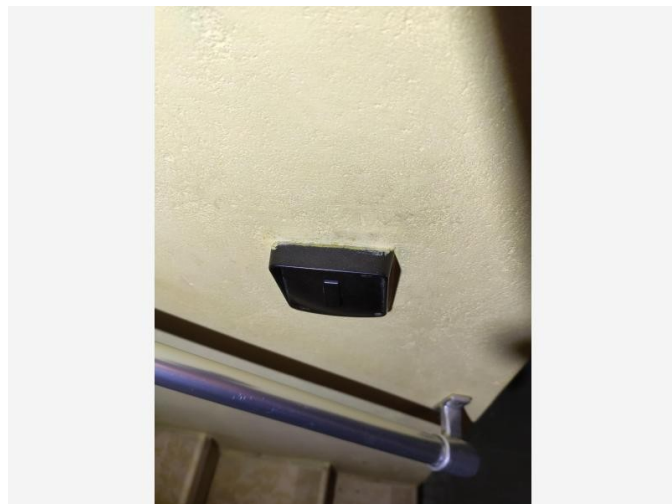
Beschrijving	Elektrisch materiaal
Omgeving	Binnen
Primaire drager	Communicatie en elektrische infrastructuur en uitrusting
Asbestmateriaal	Plaat, paneel, tablet - Type Bakeliet
Bindmiddel van asbestmateriaal	Kunststof of -hars
Gebondenheid op basis van bindmiddel	Hecht
Hoeveelheid (oppervlakte - dikte - aantal)	• 0,05 m ² - 0,30 cm - 22 stuks
Totaal volume	0,003 m ³
Eenvoudig bereikbaar	Ja
Bevestigingswijze	• Geschroefd
Identificatiemethode	Vaststelling zonder monstername
Destructieve handeling voor identificatie	Nee
Opmerking	Het betreft enkele schakelaars, stopcontacten en bakjes. De hoeveelheid is geschat.

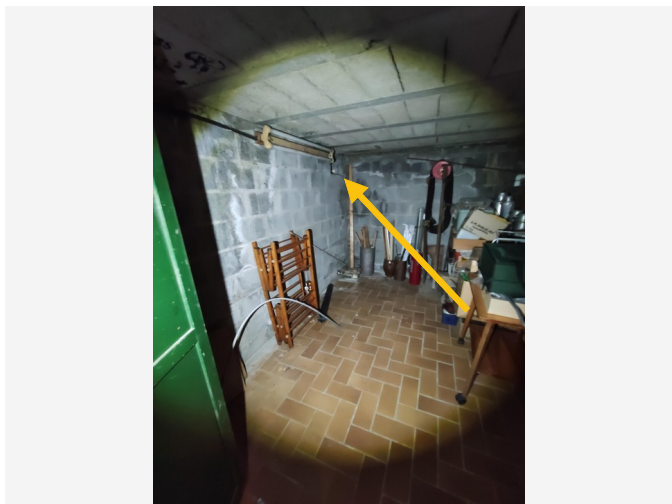
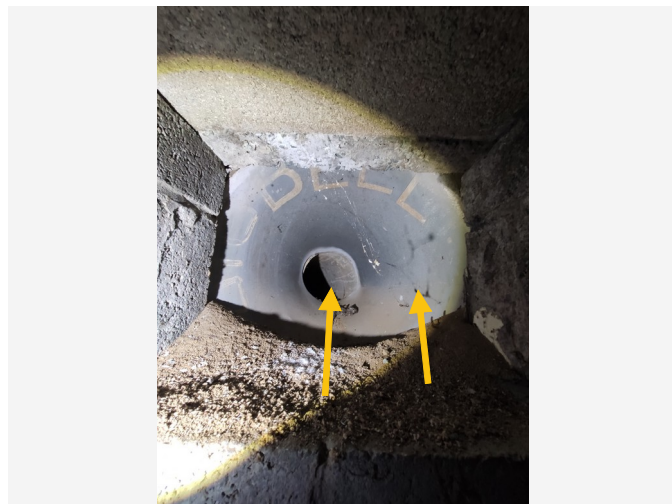
Beschrijving	Cementbuis en -koker
Omgeving	Binnen
Primaire drager	Binnenwand
Asbestmateriaal	Buis, koker, leiding, pijp, doorvoer
Bindmiddel van asbestmateriaal	Cement
Gebondenheid op basis van bindmiddel	Hecht
Hoeveelheid (lengte - omtrek - dikte - aantal)	<ul style="list-style-type: none">• 0,30 m - 60,00 cm - 1,00 cm - 1 stuk• 0,50 m - 20,00 cm - 1,00 cm - 1 stuk
Totaal volume	0,003 m ³
Eenvoudig bereikbaar	Ja
Bevestigingswijze	<ul style="list-style-type: none">• Onbekend
Identificatiemethode	Vaststelling zonder monstername
Destructieve handeling voor identificatie	Nee
Opmerking	Het betreft een cementbuis- en koker ingewerkt in de binnenwand, ter hoogte van de kelder. De hoeveelheid is geschat. Staalname niet mogelijk binnen het kader van een niet-destructieve inventaris.

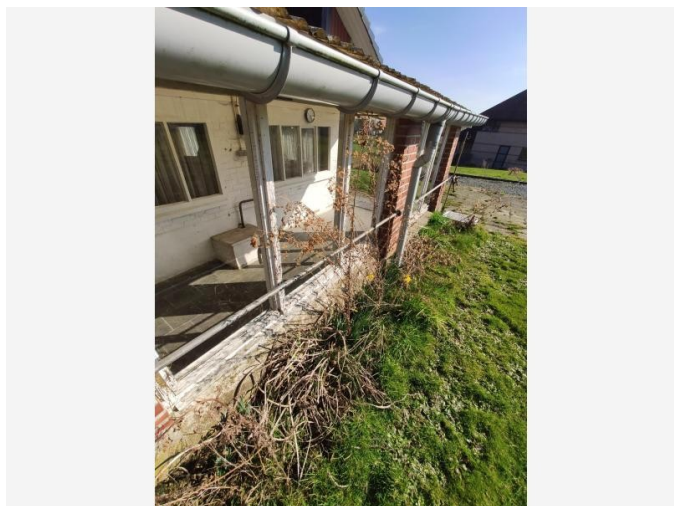
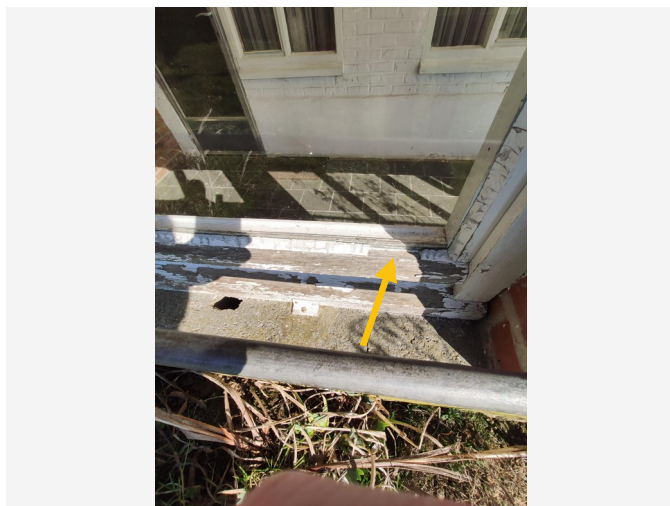
Fiche 15: Stopverf ramen veranda

Geen asbest

Beschrijving	Stopverf ramen veranda
Omgeving	Buiten
Primaire drager	Wandopening verticaal (raam, deur, ...)
Bindmiddel van materiaal	Kitten, mastiek, pasta
Gebondenheid op basis van bindmiddel	Hecht
Hoeveelheid (gewicht - aantal)	<ul style="list-style-type: none">• 0,20 kg - 6 stuks
Totaal gewicht	1,20 kg
Identificatiemethode	Vaststelling met monstername
Destructieve handeling voor identificatie	Nee
Opmerking	Het betreft het afdichtingsmateriaal tussen het glas en het profiel van de verandaramen, langs de buitenzijde. De hoeveelheid is geschat.

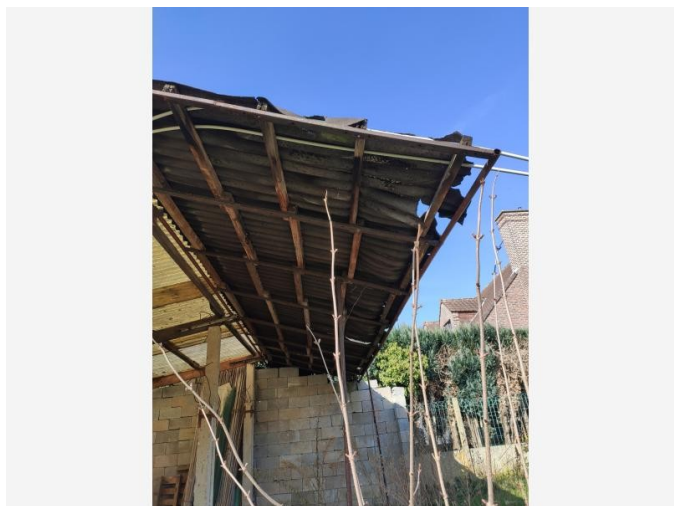
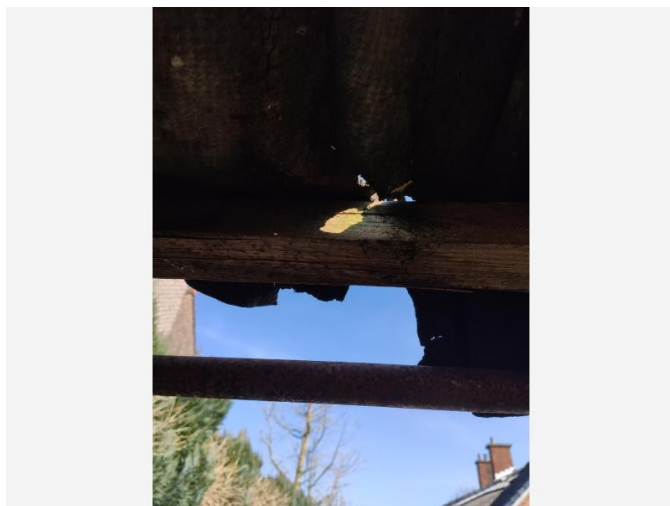
Beschrijving	Bitumeuze golfplaten dak schuur rechts
Omgeving	Buiten
Primaire drager	Schuin dak
Bindmiddel van materiaal	Bitumen (roofing, teer, asfalt)
Gebondenheid op basis van bindmiddel	Hecht
Hoeveelheid (oppervlakte - aantal)	<ul style="list-style-type: none">• 18,00 m² - 1 stuk
Totale oppervlakte	18,00 m ²
Identificatiemethode	Vaststelling met monsternamen
Destructieve handeling voor identificatie	Nee
Opmerking	Het betreft de bitumeuze golfplaten dakbedekking op het afdak aan de rechterkant van de schuren. De hoeveelheid is geschat.

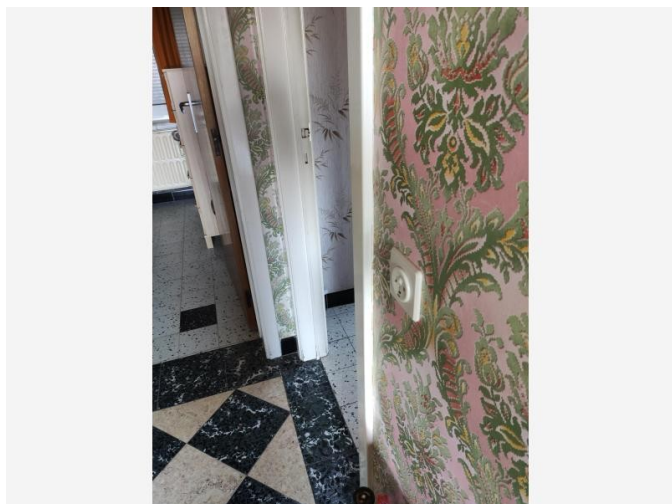
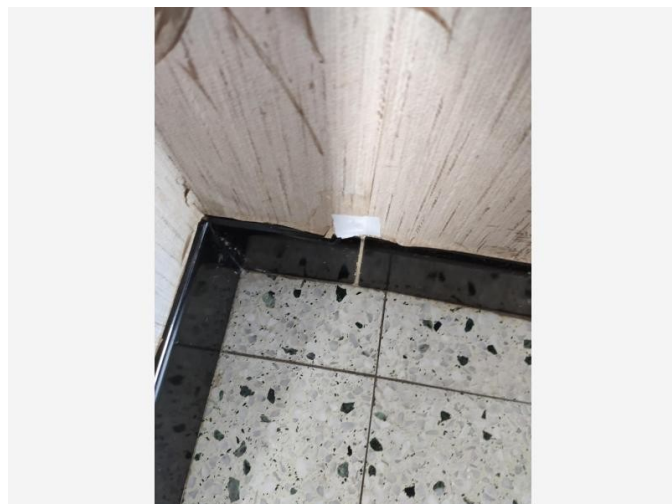
Beschrijving	Pleisterwerk muren
Omgeving	Binnen
Primaire drager	Binnenwand
Bindmiddel van materiaal	Gips - kalk
Gebondenheid op basis van bindmiddel	Niet-hechtgebonden
Hoeveelheid (oppervlakte - dikte - aantal)	• 140,00 m ² - 2,00 cm - 1 stuk
Totaal volume	2,80 m ³
Identificatiemethode	Vaststelling met monsternamen
Destructieve handeling voor identificatie	Nee
Opmerking	Door afwezigheid van pleisterwerk aan de binnenwanden van de stookruimte, werden alleen puntmonsters van het pleisterwerk aan de binnenwanden van een trappenhuis (gelijkvloers), natte ruimte (keuken) en individuele ruimte (kamer gelijkvloers) opgenomen in het mengmonster. De hoeveelheid is geschat.

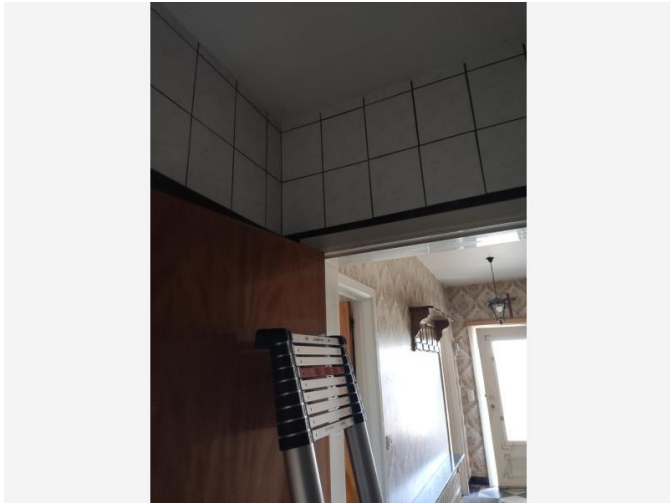
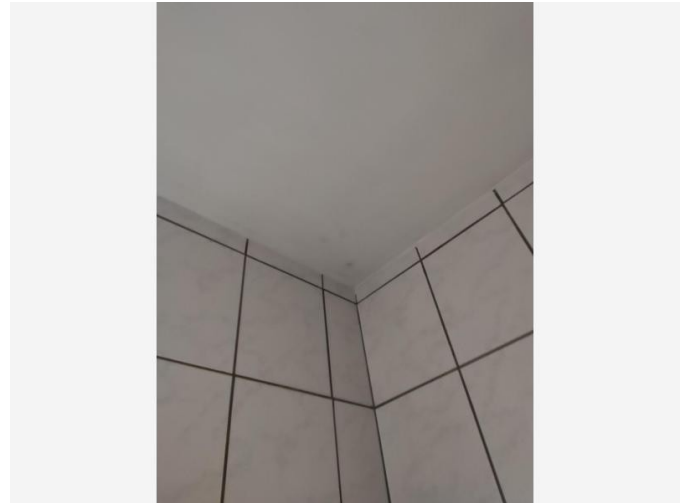
Fiche 19: Pleisterwerk plafonds

Geen asbest
