Asbestinventarisatetest

Haardstraat 6, 3600 Genk

Attestnummer : 20241028-000094.000

Uitgegeven op : 28.10.2024

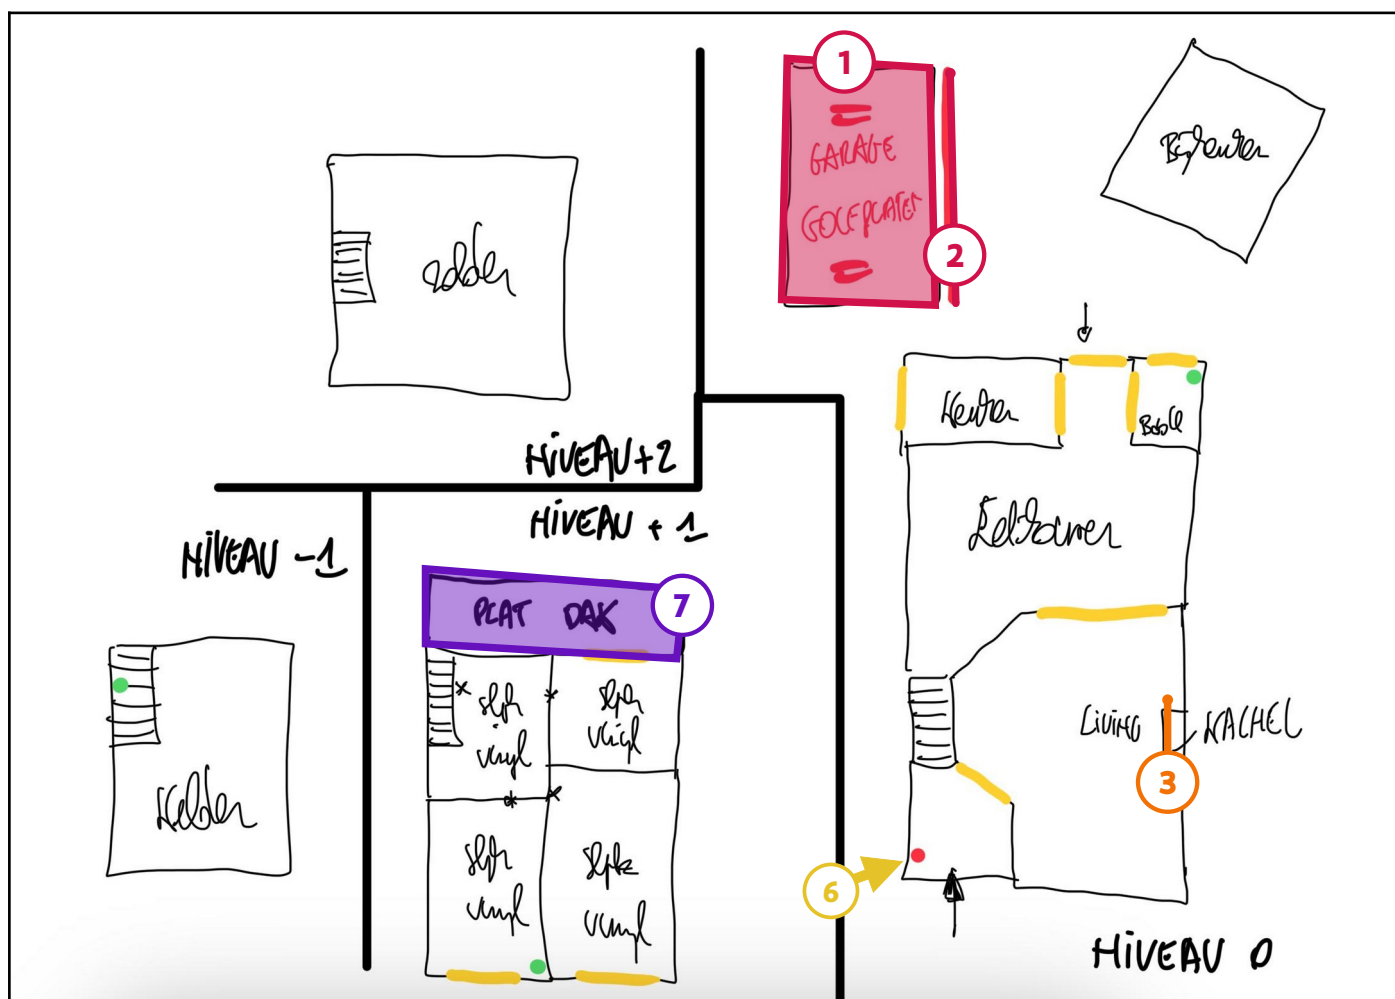
Plan 1.2: Schets

Beschrijving	Type	Actie
1. Golfplaten Dak garage	Asbestmateriaal	Dringend verwijderen
2. Asbesthoudend slib/sediment van golfplaten	Asbestmateriaal	Dringend verwijderen
3. Kachelkoord Dichting kacheldeur	Asbestmateriaal	Verwijderen
6. Bakeliet Elektriciteitsmeter	Asbestmateriaal	Zorgvuldig beheren
7. Plat dak Beperking Opbouw plat dak niet inspecteerbaar	Beperking	-

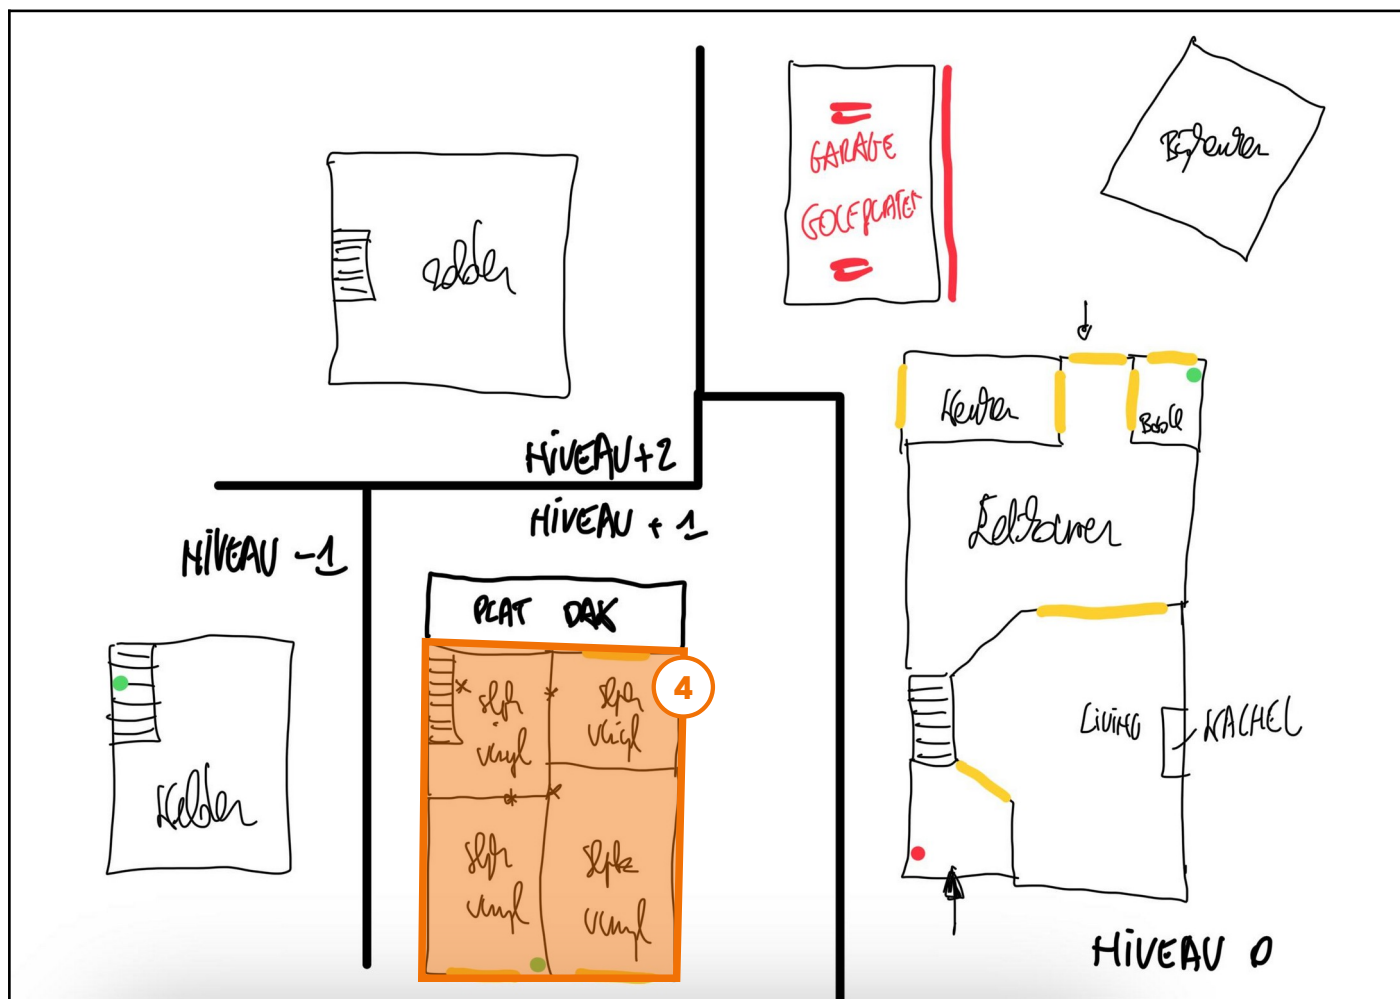
Plan 1.5: Vinylvloeren I asbesthoudend

Beschrijving	Type	Actie
4. Vinylvloeren slaapkamers en overloop eerste verdieping	Asbestmateriaal	Verwijderen

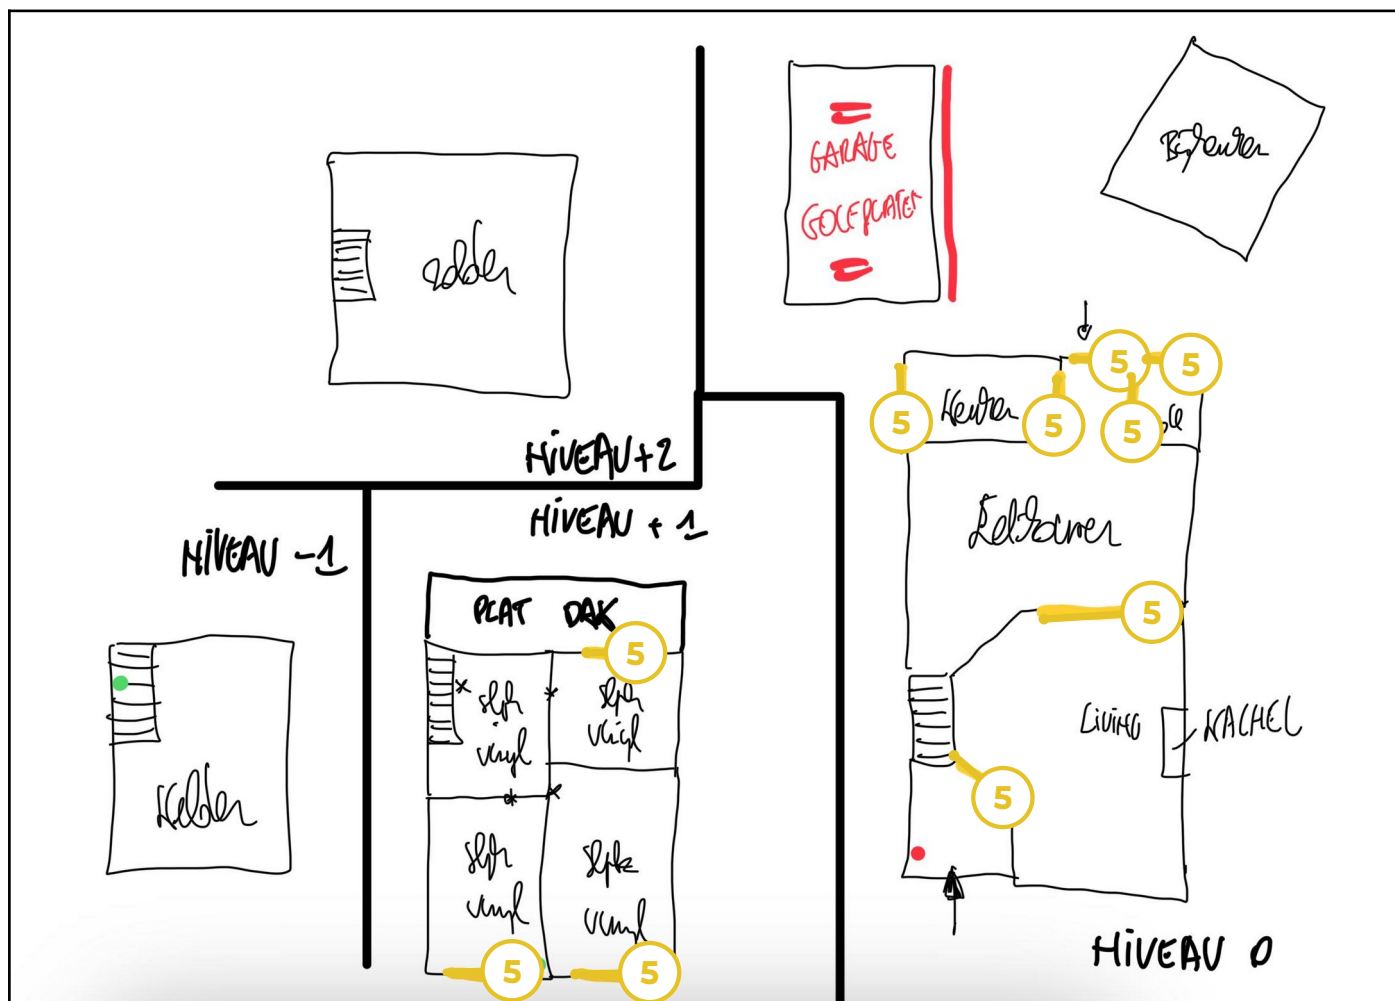
Plan 1.6: Massal

Beschrijving	Type	Actie
5. Massal Venstertabletten en deurdorpels	Asbestmateriaal	Zorgvuldig beheren

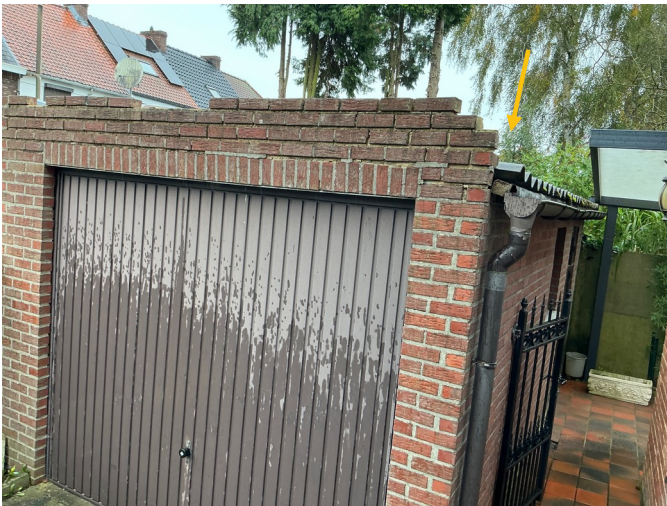
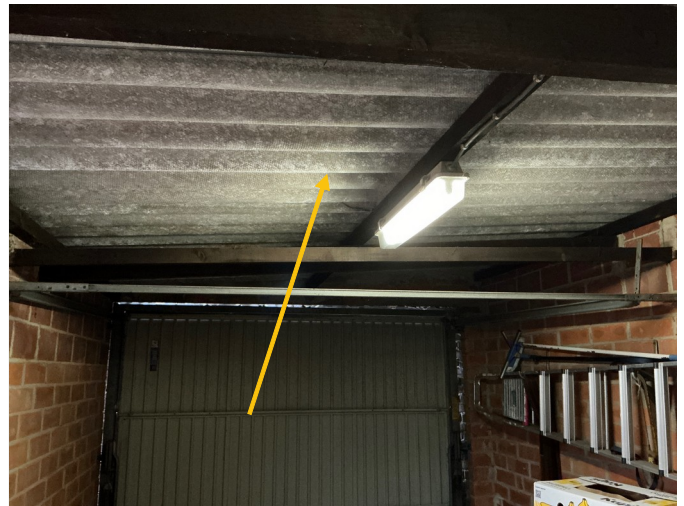
Hoog materiaalisico en/of hoge kans op vezelvrijgave

Gebondenheid	Categorie 1: hechtgebonden in oorsprong
Asbestsoort (vezeltype)	Crocidoliet aanwezig
Asbestconcentratie	Laag (< 50%)
Afschermingsgraad van het gehele materiaal	Geheel of deels (ook) vrij aan de binnenlucht
Toestand van het materiaal	Matig beschadigd, matig verweerd

Beschrijving	Golfplaten I Dak garage
Omgeving	Grenst aan binnen- en buitenlucht
Primaire drager	Schuin dak
Asbestmateriaal	Dak- en gevelbekleding - Golfplaat
Bindmiddel van asbestmateriaal	Cement
Gebondenheid op basis van bindmiddel	Hecht
Hoeveelheid (oppervlakte - aantal)	<ul style="list-style-type: none">• 17,05 m² - 1 stuk
Totale oppervlakte	17,05 m ²
Eenvoudig bereikbaar	Ja
Bevestigingswijze	<ul style="list-style-type: none">• Geklemd• Geschroefd
Identificatiemethode	Vaststelling zonder monsternamen
Destructieve handeling voor identificatie	Nee
Opmerking	<p>Slib of sediment, afkomstig van een asbestcementen dak- en/of gevelbekleding kan met asbest gecontamineerd zijn en aanwezig zijn in: goten, afvoeren, regenton, regenwaterput, op de grond, als afdruiptzone, etc. Dit afhankelijk van de toepassing. Dit slib of sediment van asbest dient verwijderd te worden als asbestafval in daarvoor bestemde asbestzakken. Voorzorgsmaatregelen: beschermkledij dragen bij het verwijderen, mondmasker P3, etc.</p> <p>De hoeveelheid is een schatting en kan afwijken van de werkelijke toestand.</p>

- Verwijder dit asbestmateriaal zo snel mogelijk. Volg de toestand goed op.
- Hemelwater dat afspoelt van asbestcement daken of gevels kan asbestdeeltjes bevatten. Gebruik het enkel voor gesloten circuits (bv. spoelen toiletten). Reinig na het vervangen van het dak of de gevel de dakgoten en regenwaterput of -ton om asbesthoudend sediment of slib te verwijderen

- Eenvoudige handelingen: mag via doe-het-zelf of door werknemer(s) met opleidingsattest eenvoudige handelingen
Deze toepassing kan door een particulier (doe-het-zelf) of een aannemer die over een opleidingsattest eenvoudige handelingen beschikt, verwijderd worden indien er geen verhoogd risico op vrijgave van asbestvezels ontstaat (max. concentratie 0,01 vezels/cm³ - CODEX Art. VI.3-54).

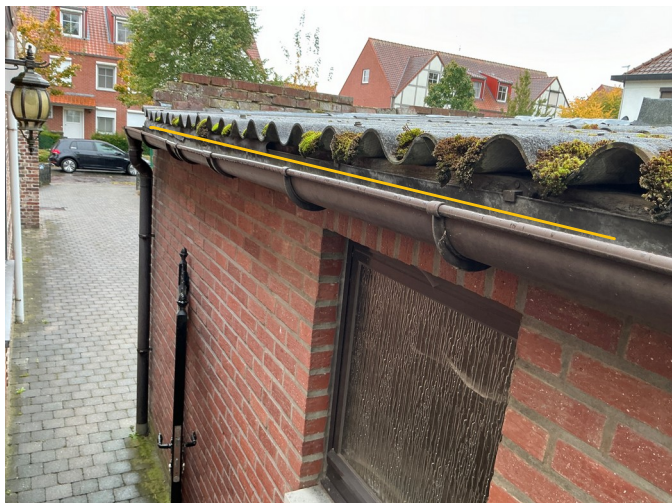
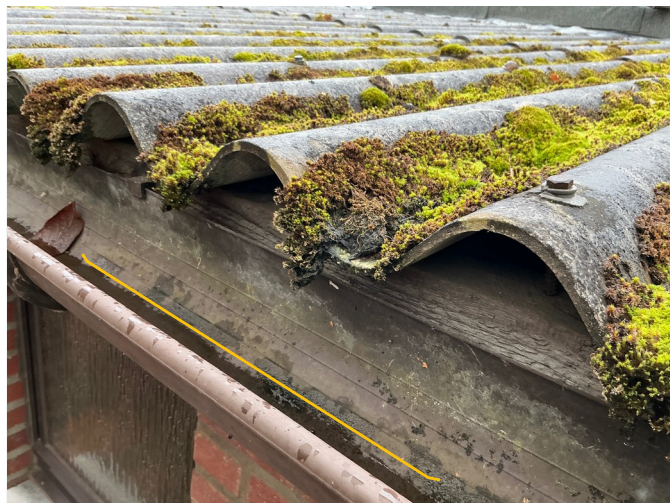
Fiche 2: Asbesthoudend slib/sediment van golfplaten

Beschrijving	Asbesthoudend slib/sediment van golfplaten
Type afvalstof	Betreft resten (contaminatie) van verwerking of beschadiging
Type resten (contaminatie)	<ul style="list-style-type: none">• Stof, deeltjes < 4 mm, flinters, gruis (vermengd in materiaal)• Stukken, fragmenten (vermengd in materiaal)
Besmette materialen	<ul style="list-style-type: none">• Sediment (dakgoot, afvoerbuï, regenwaterput, ...)
Bron van de resten	Asbesthoudend dak
Omgeving	Buiten
Primaire drager	Infrastructuur hemelwater (opvang en afvoer)
Gebondenheid resten	Niet hecht
Hoeveelheid (gewicht - aantal)	<ul style="list-style-type: none">• 0,80 kg - 1 stuk
Totaal gewicht	0,80 kg
Eenvoudig bereikbaar	Ja
Identificatiemethode	Vaststelling zonder monstername
Opmerking	<p>De hoeveelheid is een schatting en kan afwijken van de werkelijke toestand.</p> <p>Slib of sediment, afkomstig van een asbestcementen dak- en/of gevelbekleding kan met asbest gecontamineerd zijn en aanwezig zijn in: goten, afvoeren, regenton, regenwaterput, op de grond, als afdruiptzone, etc. Dit afhankelijk van de toepassing.</p>

- Verwijder het asbestafval.

- Eenvoudige handelingen: mag via doe-het-zelf of door werknemer(s) met opleidingsattest eenvoudige handelingen
Slib of sediment van asbest dient verwijderd te worden als asbestafval in daarvoor bestemde asbestzakken.
Voorzorgsmaatregelen: beschermkledij dragen bij het verwijderen, mondkapje P3, etc. Mogelijks ook met verwijdering van de opvangtoepassing (bijvoorbeeld dakgoot, regenton, regenwaterput, etc.)

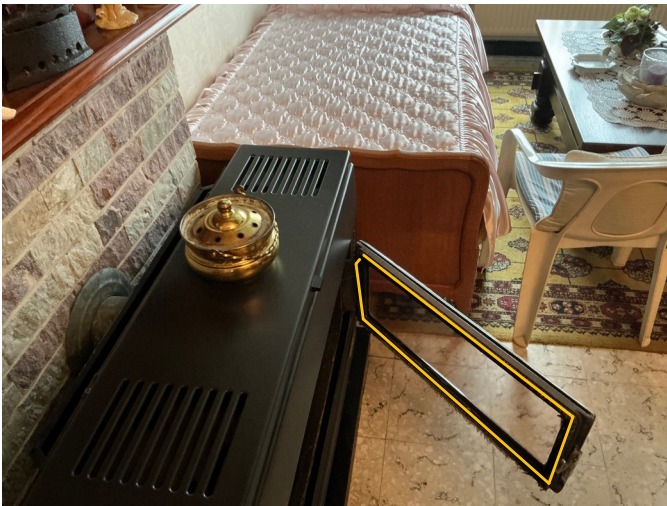
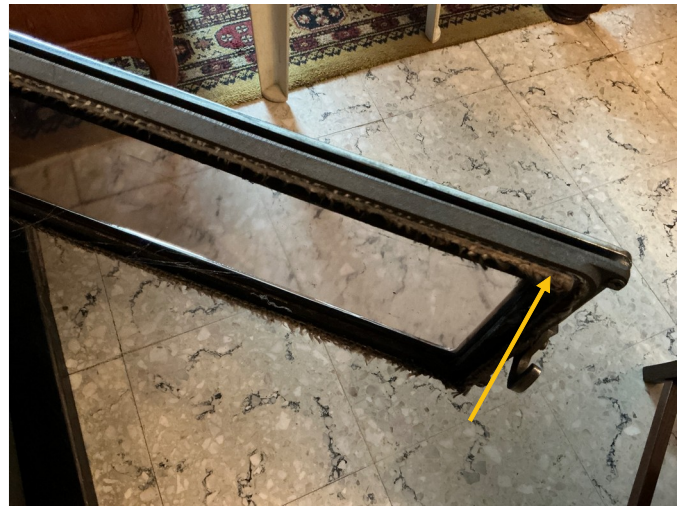
Eindbeoordeling materiaalrisico	Verhoogd materiaalrisico en/of verhoogde kans op vezelvrijgave
---------------------------------	--

Gebondenheid	Categorie 3: niet-hechtgebonden met weinig of geen matrix
Asbestsoort (vezeltype)	Alleen chrysotiel
Asbestconcentratie	Hoog ($\geq 50\%$)
Afschermingsgraad van het gehele materiaal	Geheel of deels (ook) vrij aan de binnenlucht
Toestand van het materiaal	Licht beschadigd, licht verweerd. Intact calciumsilicaatmateriaal of categorie III 'gebondenheid'

Beschrijving	Kachelkoord I Dichting kacheldeur
Omgeving	Binnen
Primaire drager	Ruimteverwarming
Asbestmateriaal	Koord, lint, band, strip
Bindmiddel van asbestmateriaal	Weinig of geen bindmiddel (textiel, bevloeking, ...)
Gebondenheid op basis van bindmiddel	Niet-hechtgebonden
Hoeveelheid (lengte - omtrek - aantal)	<ul style="list-style-type: none">• 1,30 m - 3,00 cm - 1 stuk
Totale oppervlakte	0,039 m ²
Eenvoudig bereikbaar	Ja
Bevestigingswijze	<ul style="list-style-type: none">• Geklemd
Identificatiemethode	Vaststelling zonder monsternamen
Destructieve handeling voor identificatie	Nee
Opmerking	De hoeveelheid is een schatting en kan afwijken van de werkelijke toestand.

- Verwijder dit asbestmateriaal zo snel mogelijk. Volg de toestand goed op.

- Eenvoudige handelingen: mag via doe-het-zelf of door werknemer(s) met opleidingsattest eenvoudige handelingen
Deze toepassing kan door een aannemer die over een opleidingsattest eenvoudige handelingen beschikt of door een particulier (doe-het-zelf), verwijderd worden indien er geen verhoogd risico op vrijgave van asbestvezels (max. concentratie 0,01 vezels/cm³ - CODEX Art. VI.3-54) ontstaat en de toepassing voorafgaand wordt gefixeerd/bevochtigd; de individuele elementen zonder machinale werktuigen en zonder breken of gooien een voor een losgemaakt worden; en ten slotte in gesloten verpakking weggevoerd worden naar een erkend afvalpunt (recyclagepark).

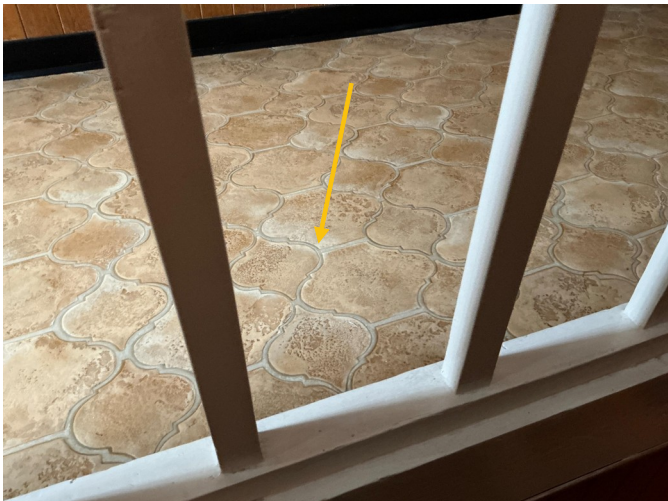
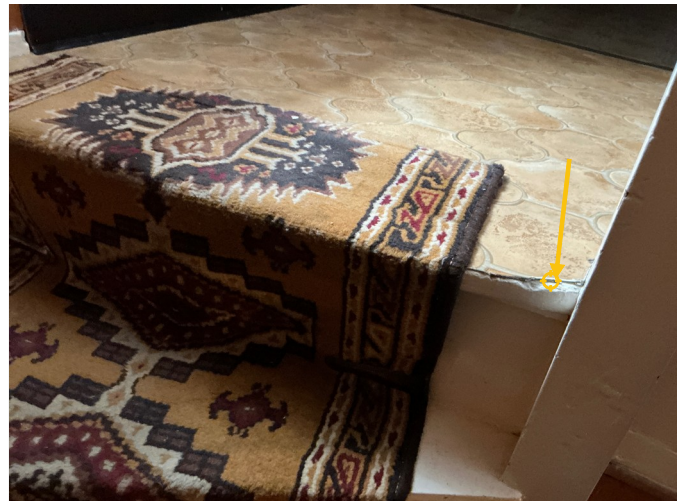
Fiche 4: Vinylvloeren slaapkamers en overloop eerste verdieping

Eindbeoordeling materiaalrisico	Verhoogd materiaalrisico en/of verhoogde kans op vezelvrijgave
---------------------------------	--

Gebondenheid	Categorie 2: niet-hechtgebonden met matrix
Asbestsoort (vezeltype)	Alleen chrysotiel
Asbestconcentratie	Hoog ($\geq 50\%$)
Afschermingsgraad van het gehele materiaal	Geheel of deels (ook) vrij aan de binnenlucht
Toestand van het materiaal	Licht beschadigd, licht verweerd. Intact calciumsilicaatmateriaal of categorie III 'gebondenheid'

#	Type	Referentie	Resultaat
4.1	Puntmonster	2 I PS I Vinylvloer	Chrysotiel

Beschrijving	Vinylvloeren slaapkamers en overloop eerste verdieping
Omgeving	Binnen
Primaire drager	Vloer
Asbestmateriaal	Prefab - afwerking - Vloerzeil
Bindmiddel van asbestmateriaal	Karton - papier - viltachtig
Gebondenheid op basis van bindmiddel	Niet-hechtgebonden
Hoeveelheid (oppervlakte - aantal)	<ul style="list-style-type: none">• 41,76 m² - 1 stuk
Totale oppervlakte	41,76 m ²
Eenvoudig bereikbaar	Ja
Bevestigingswijze	<ul style="list-style-type: none">• Verlijmd, ingegoten, versmeerd
Identificatiemethode	Vaststelling met monstername
Destructieve handeling voor identificatie	Nee
Opmerking	De hoeveelheid is een schatting en kan afwijken van de werkelijke toestand.

- Verwijder dit asbestmateriaal zo snel mogelijk. Volg de toestand goed op.

- Hermetische zone (erkend asbestverwijderaar)
Alvorens verwijdering is verdere analyse van de eventuele onderliggende verlijming noodzakelijk. Het asbest kan zich tevens in een onderliggende lijmlaag bevinden. Hiervoor is verder destructief onderzoek nodig.

Deze toepassing kan enkel door een erkende asbestverwijderaar via de methodiek van hermetische zone verwijderd worden omdat verwijdering via de methodiek van eenvoudige handelingen en/of couveusezakmethode niet mogelijk is; en er automatisch een verhoogd risico op vrijgave van asbestvezels (max. concentratie 0,01 vezels/cm - CODEX Art. VI.3-54) ontstaat. (Bron: CODEX - Art. VI.3-61.- par 1.)

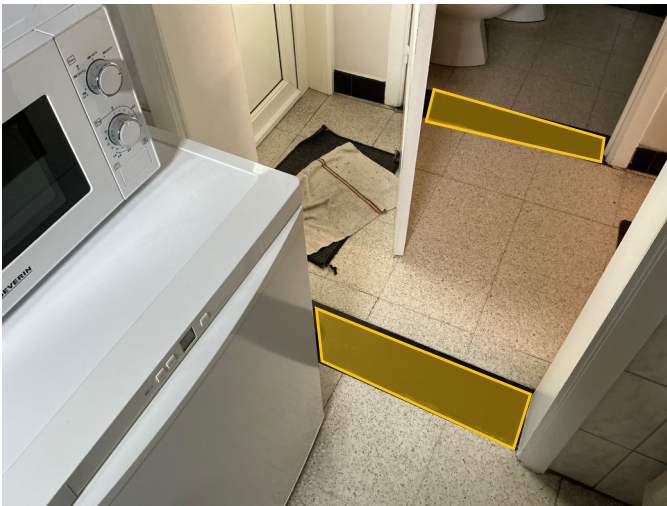
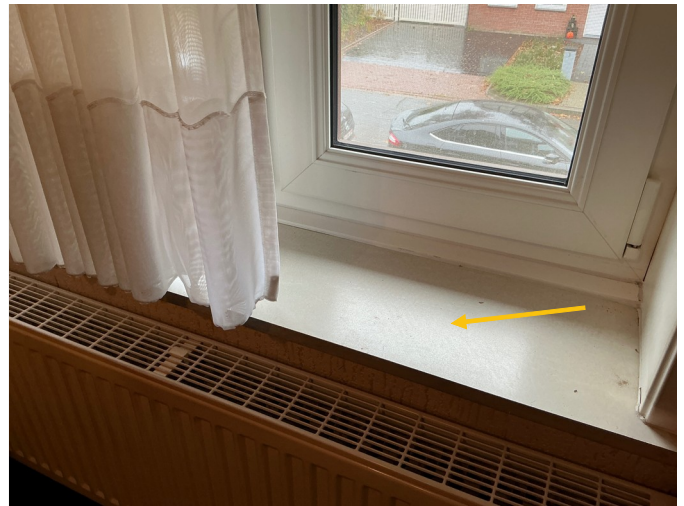
Laag materiaalrisico en/of verlaagde kans op vezelvrijgave

Gebondenheid	Categorie 1: hechtgebonden in oorsprong
Asbestsoort (vezeltype)	Alleen chrysotiel
Asbestconcentratie	Laag (< 50%)
Afschermingsgraad van het gehele materiaal	Geheel of deels (ook) vrij aan de binnenlucht
Toestand van het materiaal	Licht beschadigd, licht verweerd. Intact calciumsilicaatmateriaal of categorie III 'gebondenheid'

Beschrijving	Massal I Venstertabletten en deurdorpels
Omgeving	Binnen
Primaire drager	Wandopening verticaal (raam, deur, ...)
Asbestmateriaal	Plaat, paneel, tablet - Type Massal
Bindmiddel van asbestmateriaal	Cement
Gebondenheid op basis van bindmiddel	Hecht
Hoeveelheid (oppervlakte - dikte - aantal)	• 3,92 m ² - 2,00 cm - 1 stuk
Totaal volume	0,078 m ³
Eenvoudig bereikbaar	Ja
Bevestigingswijze	• Verlijmd, ingegoten, versmeerd
Identificatiemethode	Vaststelling zonder monstername
Destructieve handeling voor identificatie	Nee
Opmerking	<p>Massal is een asbesthoudend materiaal en kan terug te vinden zijn als venstertabletten, deurdorpels bij binnendeuren, afwerking rond schouwen in kamers, etc.</p> <p>De hoeveelheid is een schatting en kan afwijken van de werkelijke toestand.</p>

- Zorg voor een veilig beheer en verwijder dit asbestmateriaal wanneer het bij werken eenvoudig bereikbaar wordt. Controleer de toestand jaarlijks op wijzigingen.

- Eenvoudige handelingen: mag via doe-het-zelf of door werknemer(s) met opleidingsattest eenvoudige handelingen
Om een asbestveilig asbestattest te bekomen volstaat het momenteel om massal veilig en zorgvuldig te beheren.

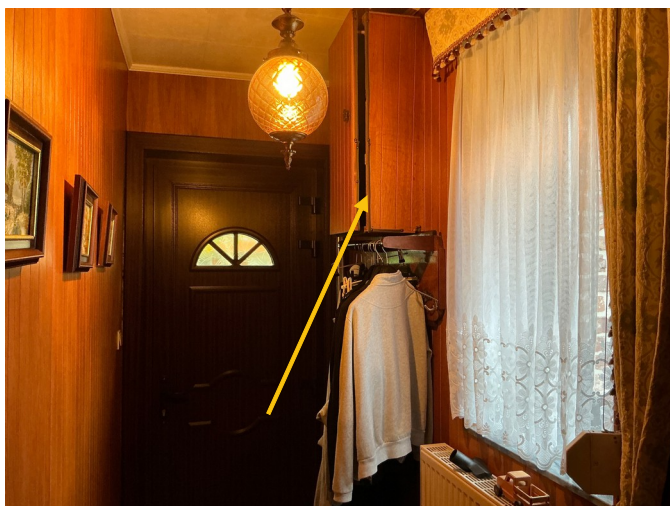
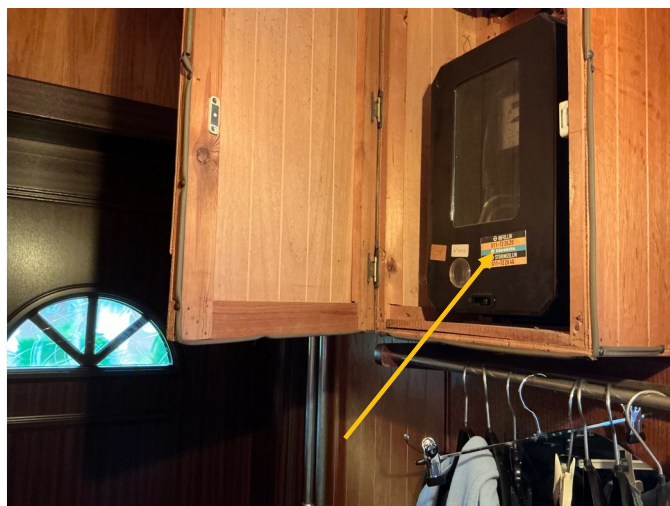
Eindbeoordeling materiaalrisico	Zeer laag materiaalrisico en/of zeer lage kans op vezelvrijgave
---------------------------------	---

Gebondenheid	Categorie 1: hechtgebonden in oorsprong
Asbestsoort (vezeltype)	Crocidoliet aanwezig
Asbestconcentratie	Laag (< 50%)
Afschermingsgraad van het gehele materiaal	Stootvaste afscherming of omkasting
Toestand van het materiaal	Onbeschadigd, niet verweerd

Beschrijving	Bakeliet I Elektriciteitsmeter
Omgeving	Binnen
Primaire drager	Communicatie en elektrische infrastructuur en uitrusting
Asbestmateriaal	Plaat, paneel, tablet - Type Bakeliet
Bindmiddel van asbestmateriaal	Kunststof of -hars
Gebondenheid op basis van bindmiddel	Hecht
Hoeveelheid (oppervlakte - dikte - aantal)	<ul style="list-style-type: none">• 0,10 m² - 1,00 cm - 1 stuk
Totaal volume	0,001 m ³
Eenvoudig bereikbaar	Ja
Bevestigingswijze	<ul style="list-style-type: none">• Geschroefd
Identificatiemethode	Vaststelling zonder monstername
Destructieve handeling voor identificatie	Nee
Opmerking	Bakeliet bevat asbest als vulstof. De hoeveelheid is een schatting en kan afwijken van de werkelijke toestand.

- Zorg voor een veilig beheer. Vermijd het beschadigen van het asbestmateriaal. Controleer de toestand jaarlijks op wijzigingen.

- Eenvoudige handelingen: mag via doe-het-zelf of door werknemer(s) met opleidingsattest eenvoudige handelingen
Bakeliet is asbesthoudend en dient vermeld te worden in dit attest.

De elektriciteitsmeter is eigendom van de maatschappij en te verwijderen door de netbeheerder.

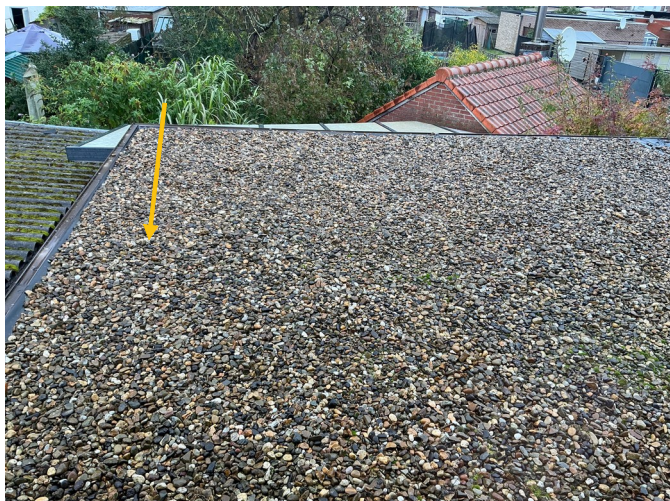
Situeringfoto

Reden: Er is geen volledige risicobeoordeling mogelijk

Uitleg van de asbestdeskundige: Er is geen volledige risicobeoordeling van het plat dak mogelijk. De opbouw van het plat dak met eventuele onderliggende lagen (asbesttoepassingen) is niet vast te stellen en niet inspecteerbaar.
