# Asbestinventarisatetest

Molenveldstraat 10, 1760 Roosdaal

Attestnummer : 20250331-000224.001

Uitgegeven op : 31.03.2025

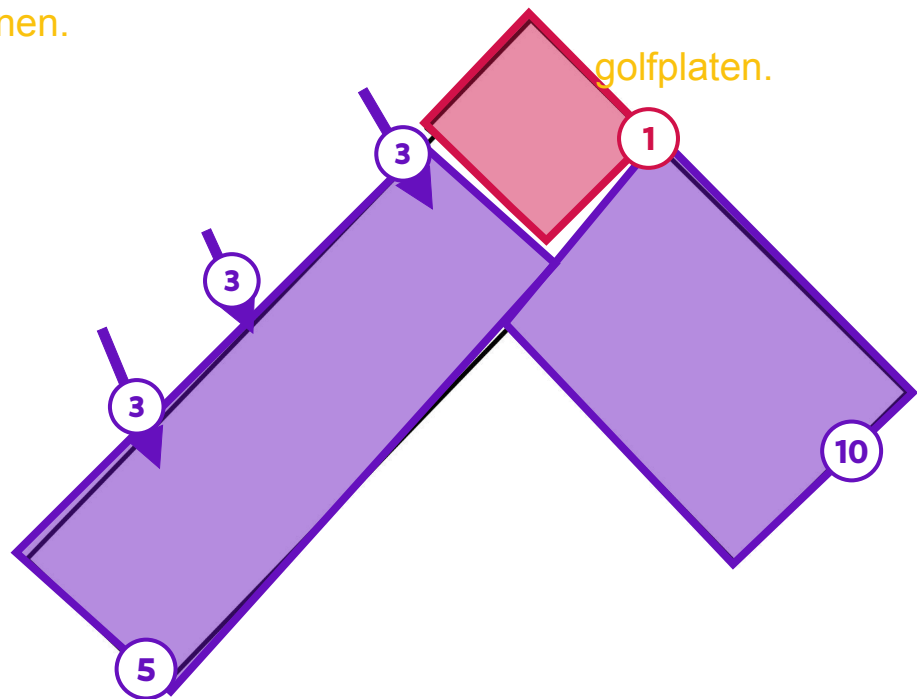
## Plan 1.1: Hoofdgebouw plan

Beschrijving	Type	Actie
1. Golfplaten Cement (visueel vastgesteld).	Asbestmateriaal	Dringend verwijderen
3. 3x schouw	Beperking	-
5. Onderdak: niet vast te stellen.	Beperking	-
9. Kit niet verdacht (visueel vastgesteld)	Advies	-
10. Dakconstructie niet verdacht	Advies	-

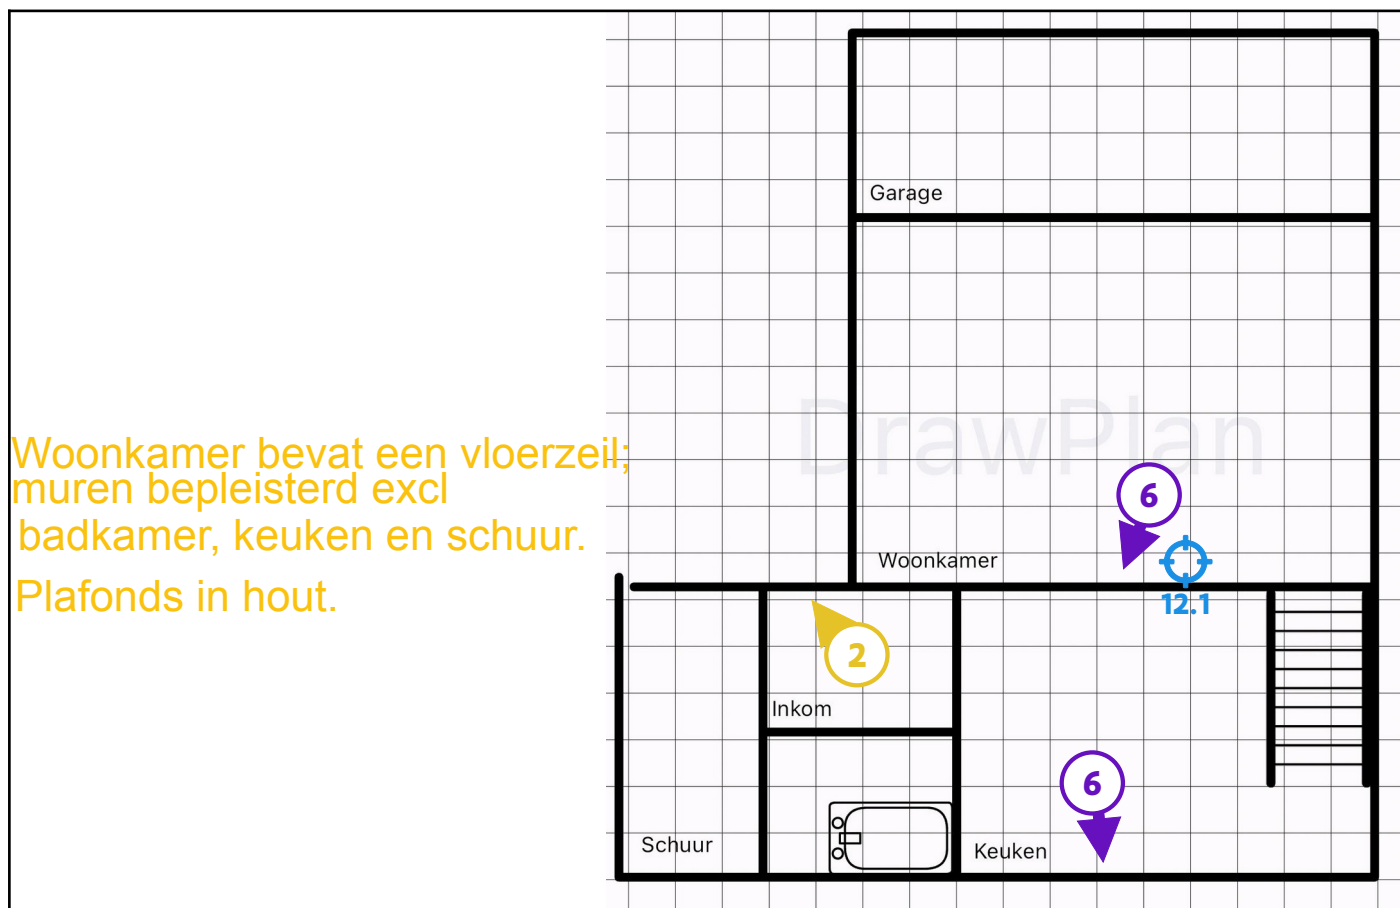
## Plan 1.2: Glv

Beschrijving	Type	Actie
2. Bakeliet toep.(schakelaars-stopcontact.-verdeelkasten-radiatorknoppen.	Asbestmateriaal	Zorgvuldig beheren
6. Kachelkoord (visueel niet verdacht)	Advies	-
7. Vinylvloer niet verdacht.	Advies	-
8. valse plafonds	Advies	-
12. Muurpleister	Geen asbest	-
12.1 Code: 01	Mengmonster	-

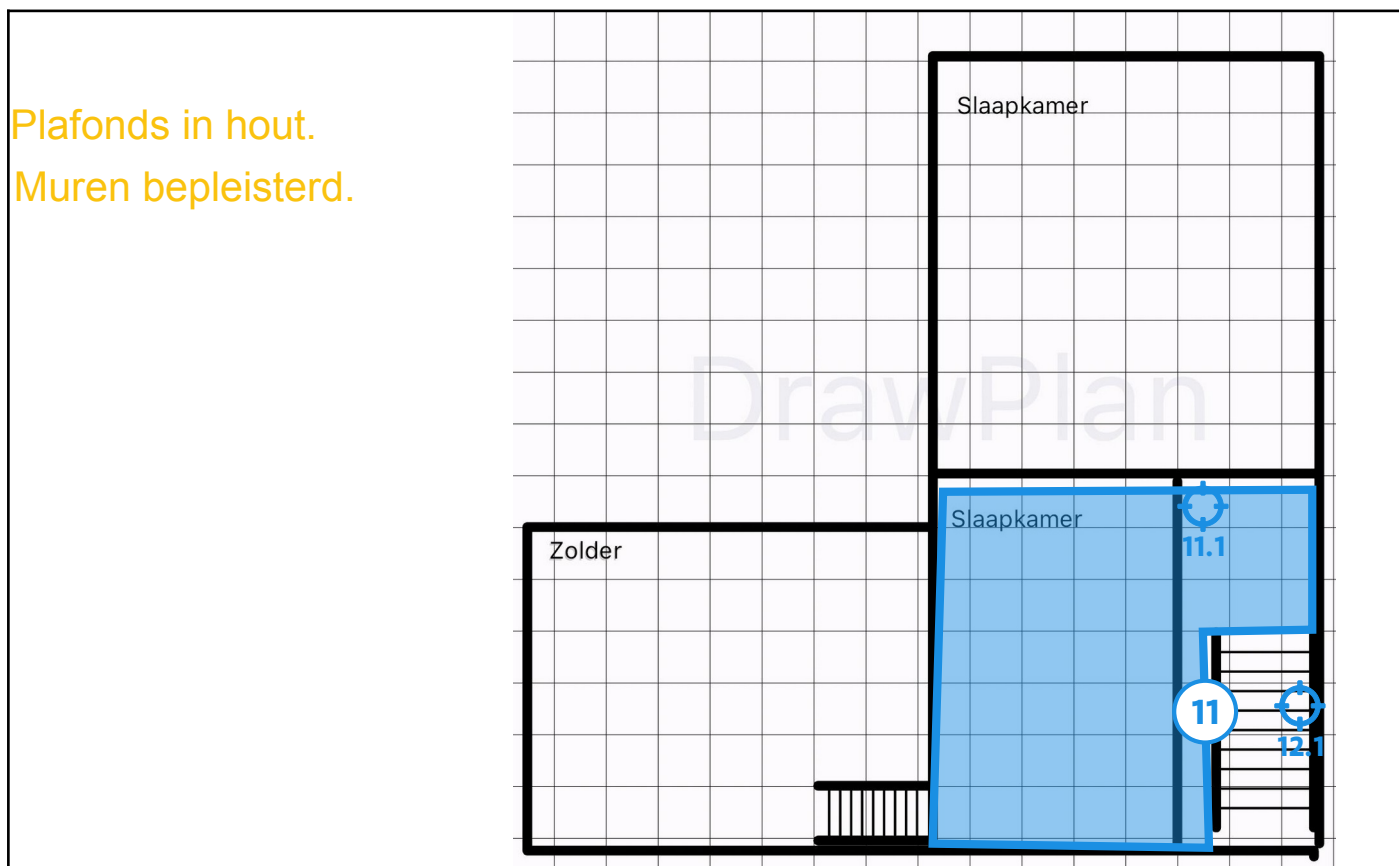
## Plan 1.3: Vd1

Beschrijving	Type	Actie
8. valse plafonds	Advies	-
11. Vinylvloer met kartonlaag.	Geen asbest	-
11.1 Code: 02	Puntmonster	-
12. Muurpleister	Geen asbest	-
12.1 Code: 01	Mengmonster	-

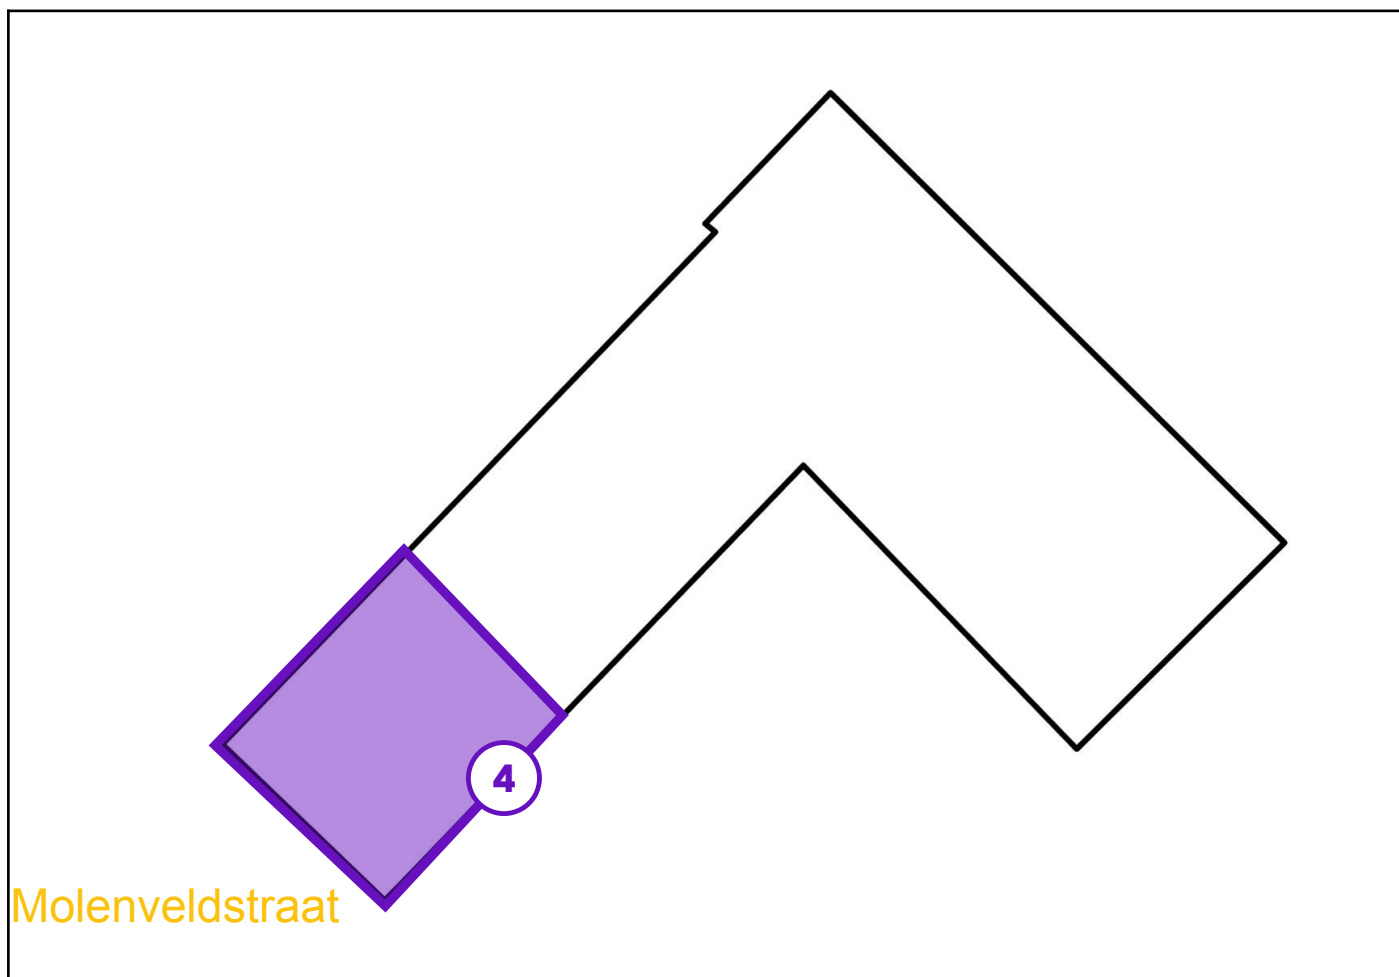
## Plan 1.4: schuur

Beschrijving	Type	Actie
4. Schuur	Beperking	-

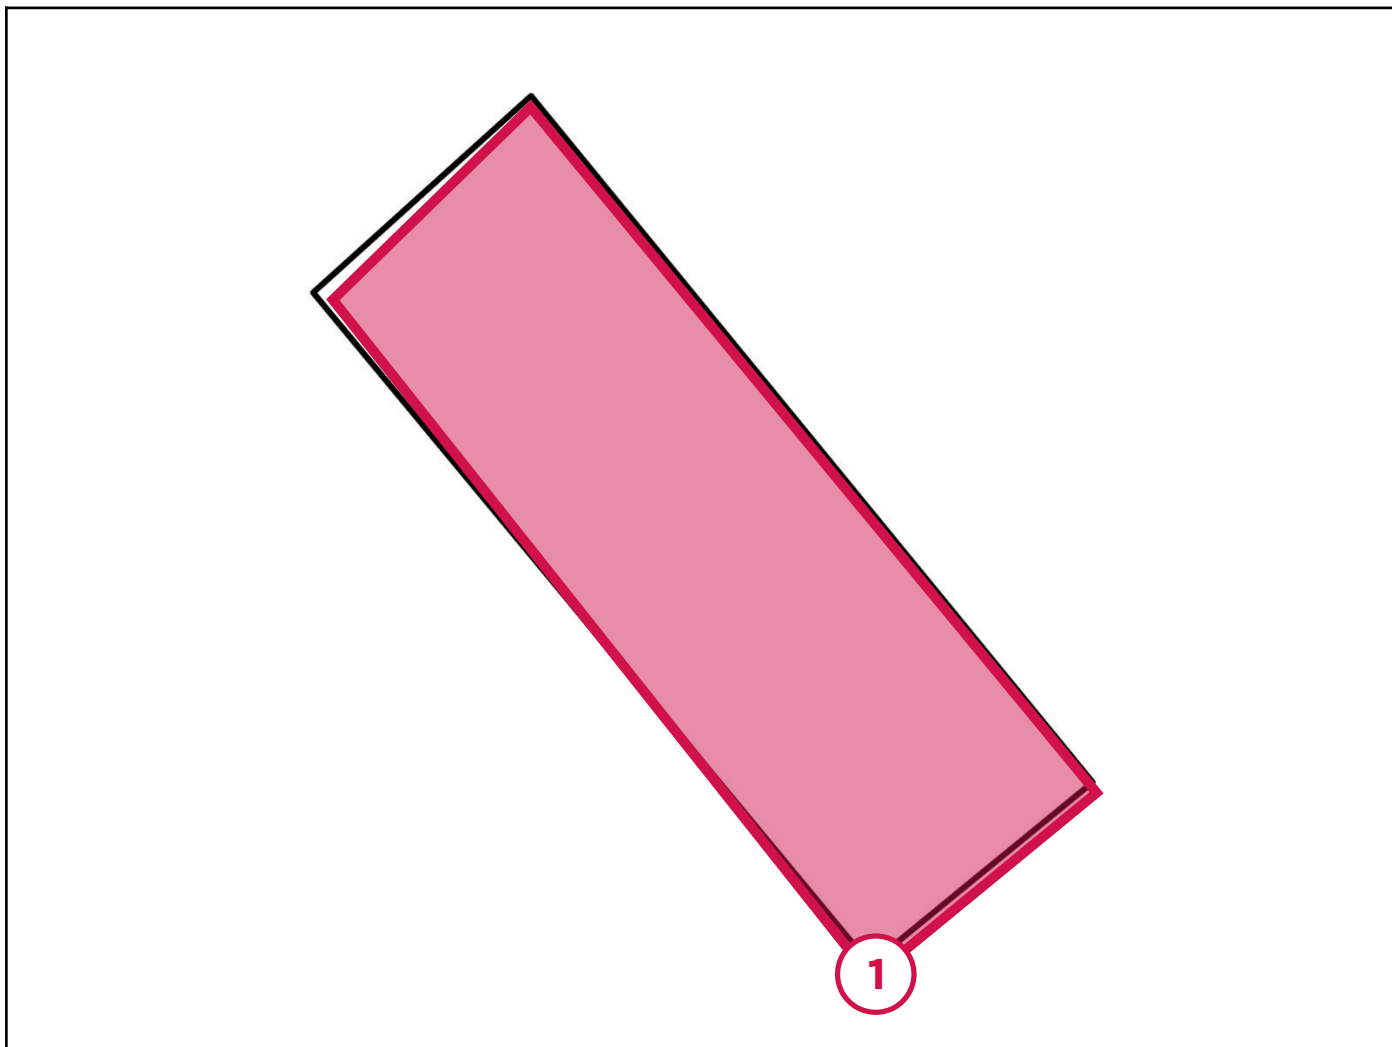
## Plan 2.1: schuur

Beschrijving	Type	Actie
1. Golfplaten Cement (visueel vastgesteld).	Asbestmateriaal	Dringend verwijderen

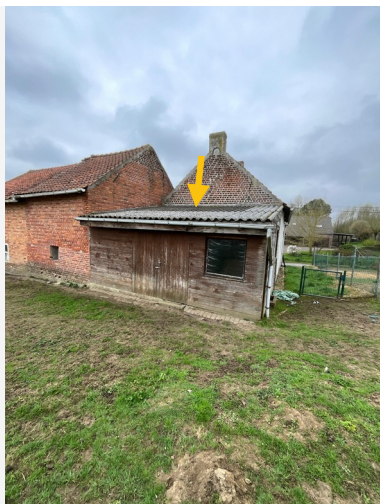
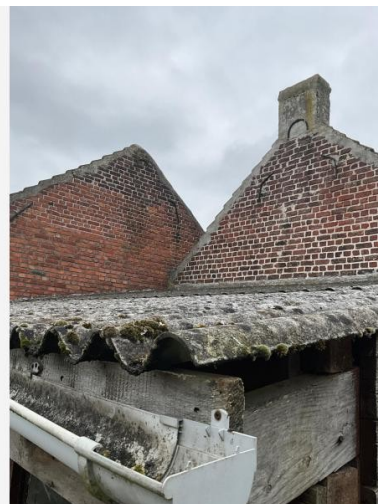
Het asbestmateriaal valt onder de mijlpaal van 2034.

**Dringend verwijderen**

Reinigen/afschuren/ontmossen golfplaten (golfplaten mogen op geen enkele manier gereinigd of afgeschuurd worden. Totaalverbod sinds 27 april 2019)

Eindbeoordeling materiaalrisico	Hoog materiaalrisico en/of hoge kans op vezelvrijgave
Opmerking	mosgroei is matig beschadigd

Gebondenheid	Categorie 1: hechtgebonden in oorsprong
Asbestsoort (vezeltype)	Crocidoliet aanwezig
Asbestconcentratie	Laag (< 50%)
Afschermingsgraad van het gehele materiaal	Geheel of deels (ook) vrij aan de binnenlucht
Toestand van het materiaal	Matig beschadigd, matig verweerd

- Verwijder dit asbestmateriaal zo snel mogelijk. Volg de toestand goed op.
- Hemelwater dat afspoelt van asbestcement daken of gevels kan asbestdeeltjes bevatten. Gebruik het enkel voor gesloten circuits (bv. spoelen toiletten). Reinig na het vervangen van het dak of de gevel de dakgoten en regenwaterput of -ton om asbesthoudend sediment of slib te verwijderen
- Voer bijkomende staalname(s) uit.

Indien mogelijk de ondervloer afdekken , golfplaten voorzichtig verwijderen, extra fixeren, niet breken , niet gooien, onmiddellijk verpakken of voorzichtig in container met asbest bag plaatsen. Voldoende benevelen/bevochtigen tijdens de duur van de werken. Indien golfplaten in slechte staat zijn en kans bestaat

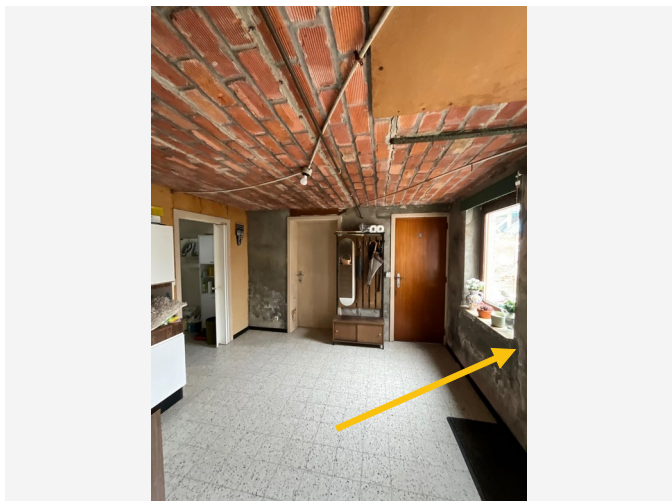
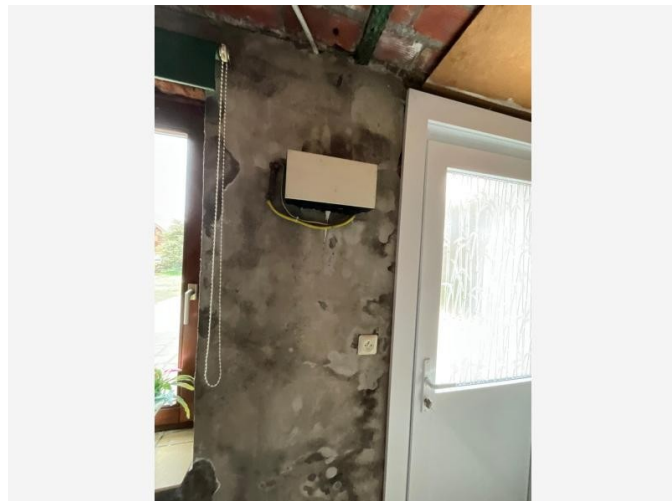
## Fiche 2: Bakeliet toep.(schakelaars-stopcontact.-verdeeldozen-radiatorknoppen.

Het asbestmateriaal valt onder de mijlpaal van 2040.

Zorgvuldig beheren

Eindbeoordeling materiaalrisico	Laag materiaalrisico en/of verlaagde kans op vezelvrijgave
---------------------------------	--

- Zorg voor een veilig beheer. Vermijd het beschadigen van het asbestmateriaal. Controleer de toestand jaarlijks op wijzigingen.

Tellerkast : De toepassing dient verwijderd te worden door de netbeheerder, vermoedelijk word dit uitgevoerd wanneer de oude meterkast vervangen word door een digitale meter.

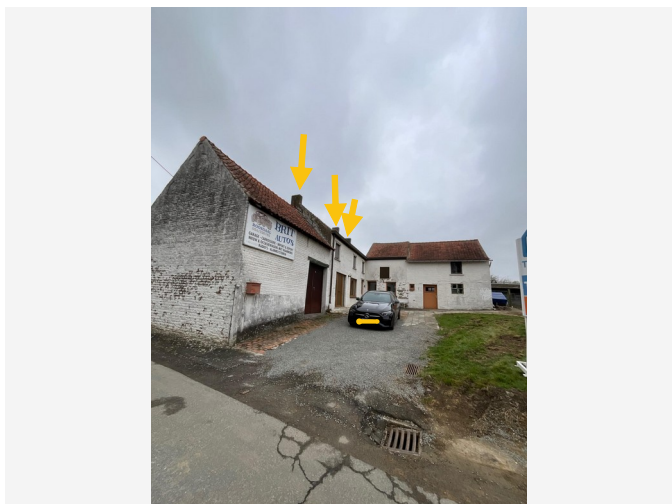
**Reden:** Het te onderzoeken materiaal situeert zich hoger dan 3,50 m te rekenen vanaf een veilige ondergrond

**Uitleg van de asbestdeskundige:** Bij werken (dak of reiniging schouw) kan een stelling geplaatst worden, het is niet duidelijk of er asbestverdachte materialen aanwezig zijn in de schouw.

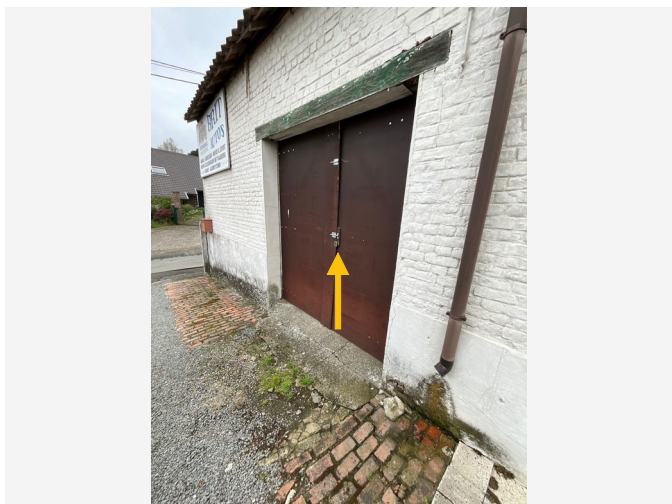
**Reden:** Slotvaste toegangspoort, -deur of -luik

**Uitleg van de asbestdeskundige:** De deur is op slot doormiddel van een hangslot. Sleutel is bij inspectie niet aanwezig. sleutel verloren.

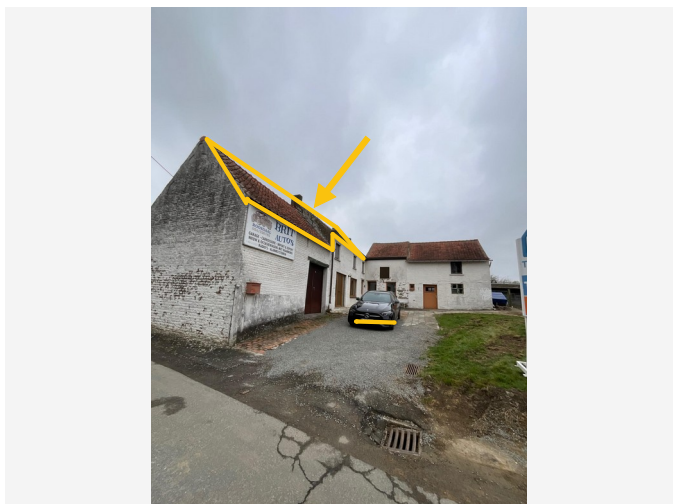
**Reden:** Het te onderzoeken materiaal situeert zich hoger dan 3,50 m te rekenen vanaf een veilige ondergrond

**Uitleg van de asbestdeskundige:** Aanwezigheid onderdak kon niet vastgesteld worden: plafonds afgewerkt / geen dakraam aanwezig

Bij werken kan een stelling geplaatst worden om bijkomend te controleren

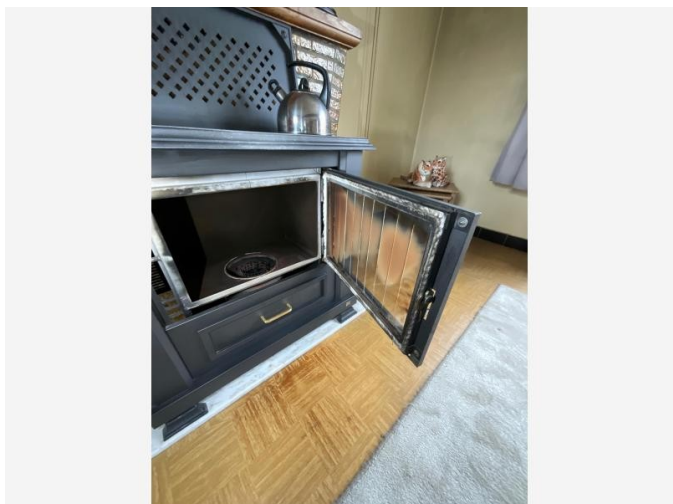
de koord werd visueel herkend als een synthetische koord en is niet asbesthoudend.

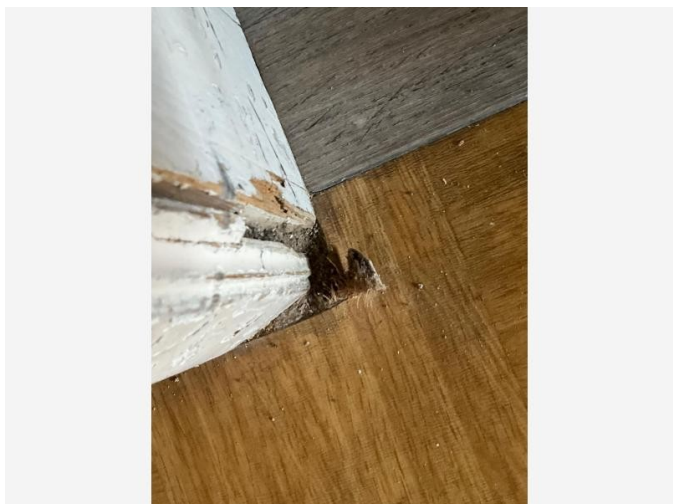
Volgens expertise kunnen we deze vinyl als niet asbest verdacht beschouwen (soepel en flexibel van structuur.)  
(onderkant met jute/koord)

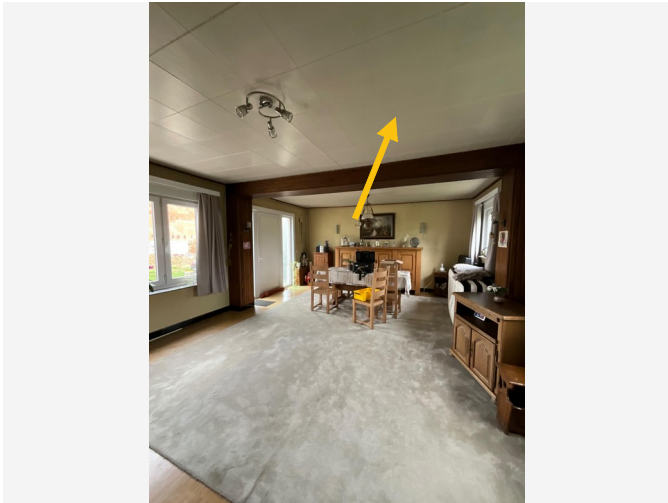
Er zijn plafonds afgewerkt in plaatmateriaal. Het is niet duidelijk of er pleisterwerk of verdacht materiaal aanwezig is achter deze valse plafonds, het is aangewezen om bijkomend onderzoek uit te voeren bij werken.

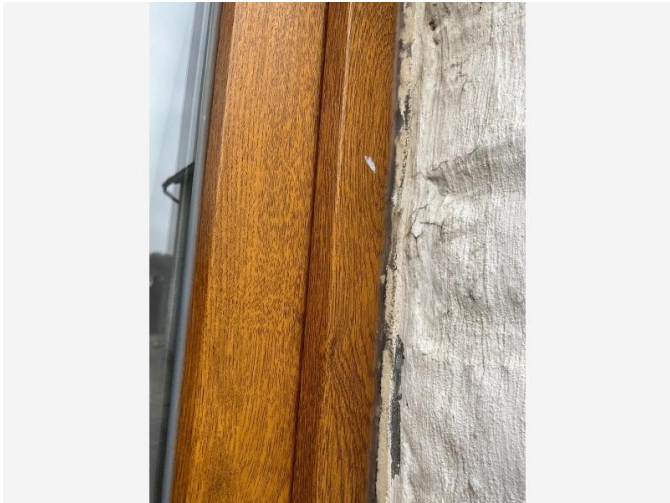
De mastiek werd gecontroleerd en als niet-asbesthoudend beschouwd. (zacht en elastisch)

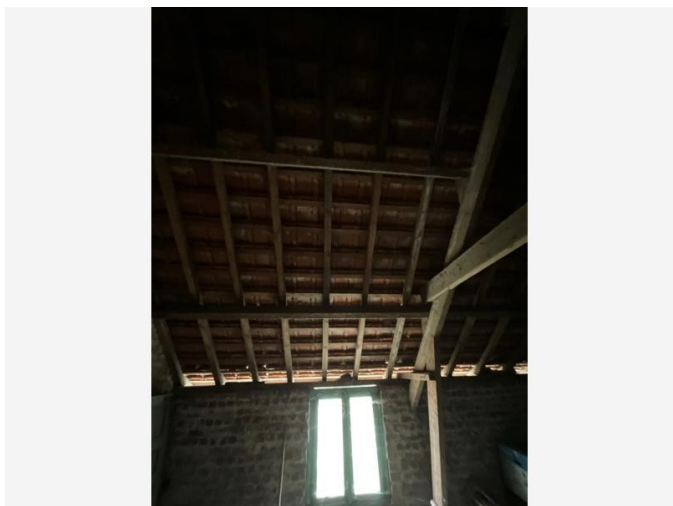
Het dak werd gecontroleerd (via de zolder). Er is geen verdacht onderdak vastgesteld .

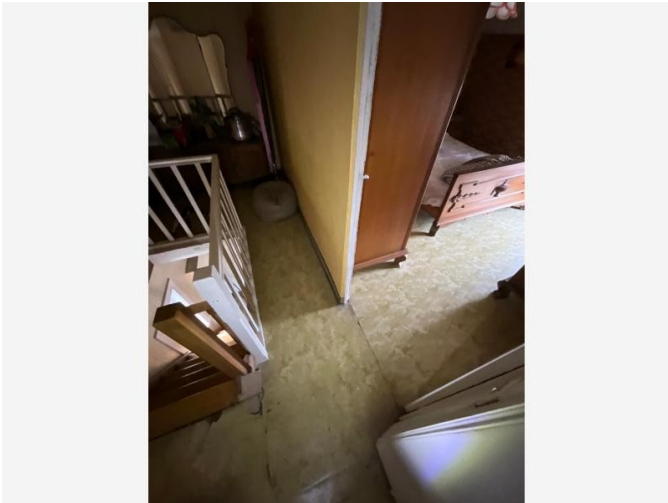
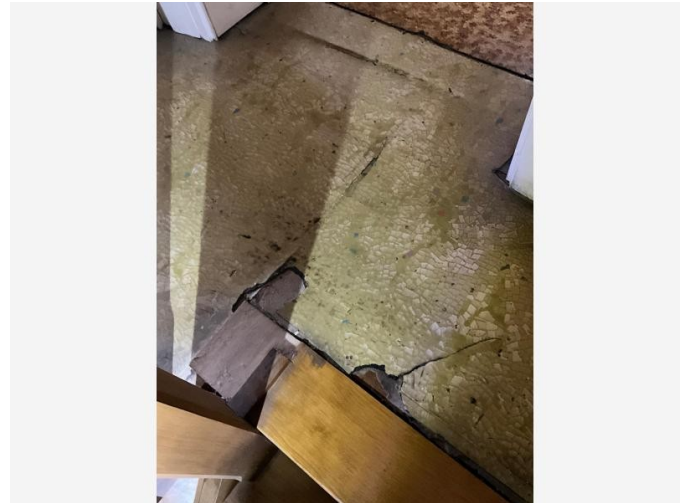
## Fiche 11: Vinylvloer met kartonlaag.

Geen asbest

#	Type	Referentie	Resultaat
11.1	Puntmonster	02	Geen asbest

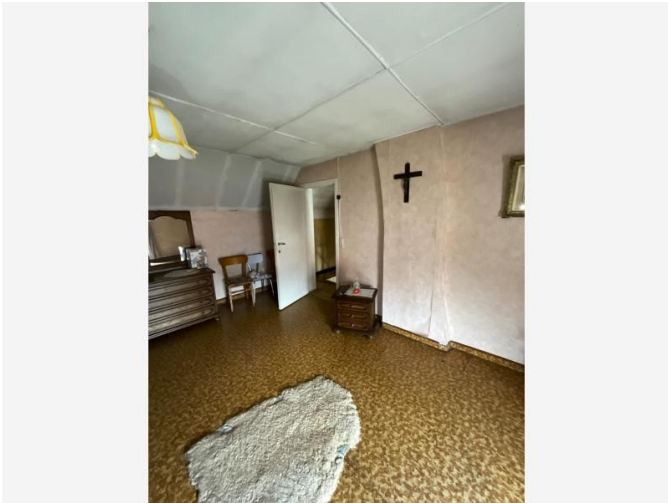
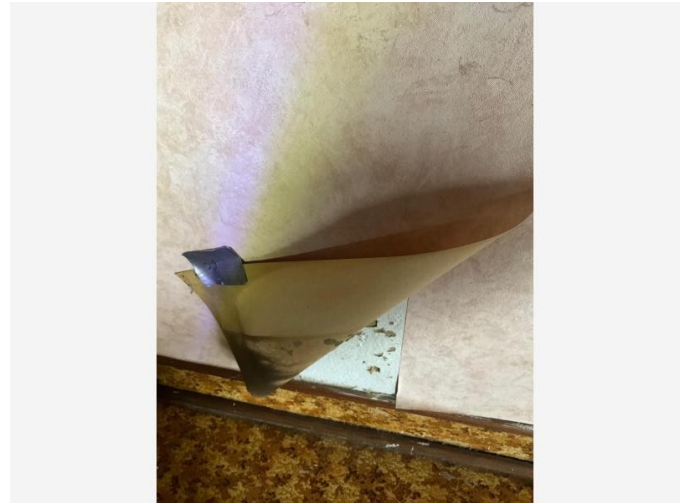
## Fiche 12: Muurpleister

Geen asbest

#	Type	Referentie	Resultaat
12.1	Mengmonster	01	Geen asbest
