Asbestinventarisatetest

Essenestraat 21, 1740 Ternat

Attestnummer : 20250314-000368.000

Uitgegeven op : 14.03.2025

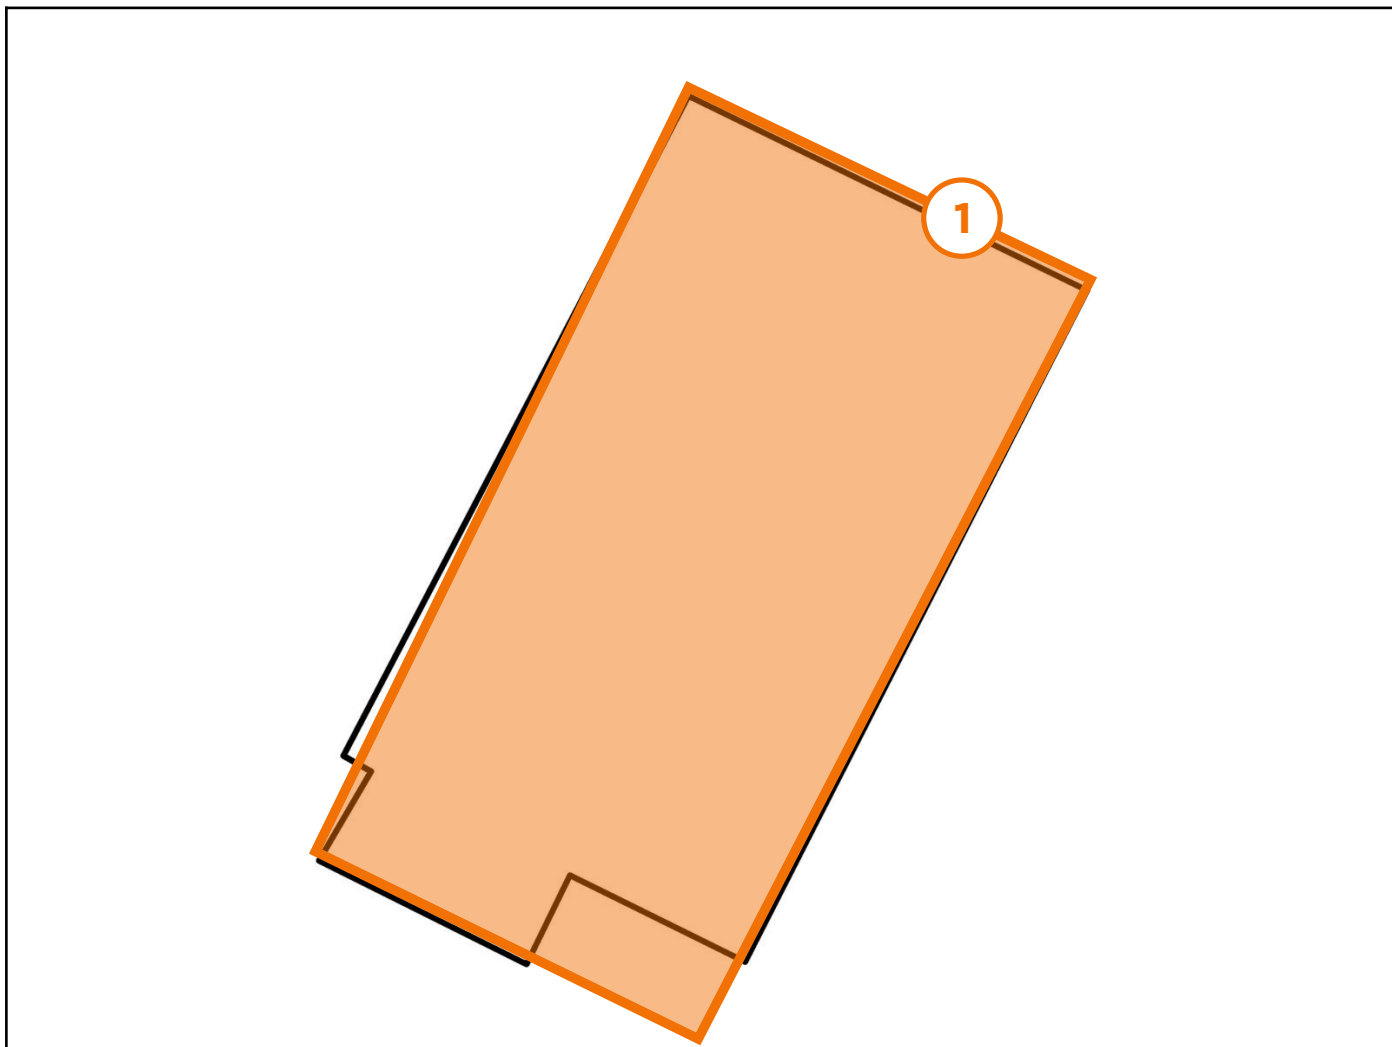
Plan 2.1: Garage

| Beschrijving | Type | Actie |
|---|---|---|
| 1. Golfplaten garage | Asbestmateriaal | Verwijderen |

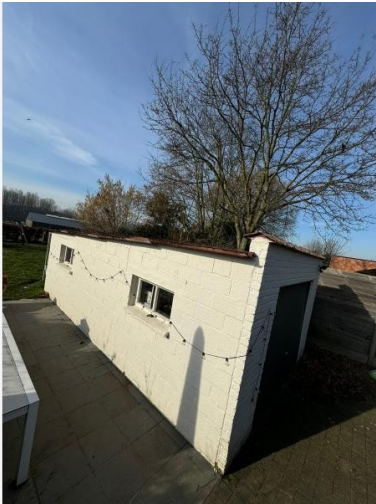
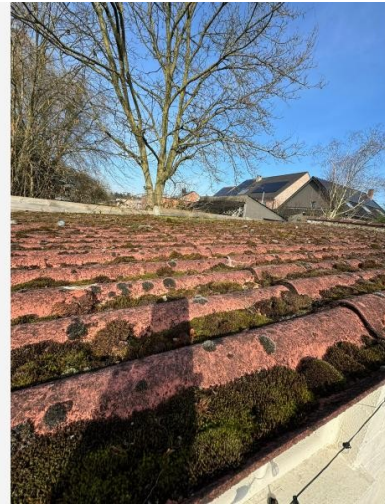
| Fiche 1: Golfplaten garage..... | 18 |

Het asbestmateriaal valt onder de mijlpaal van 2034.

| Eindbeoordeling materiaalisico | Verhoogd materiaalisico en/of verhoogde kans op vezelvrijgave |
| Opmerking | Matig verweerd door de mos vasthechting op de golfplaten. |

| Gebondenheid | Categorie 1: hechtgebonden in oorsprong |
| Asbestsoort (vezeltype) | Crocidoliet aanwezig |
| Asbestconcentratie | Laag (< 50%) |
| Afschermingsgraad van het gehele materiaal | Geheel of deels vrij aan de buitenlucht |
| Toestand van het materiaal | Matig beschadigd, matig verweerd |

| Beschrijving | Golfplaten garage |
| Asbestmateriaal | Dak- en gevelbekleding - Golfplaat |

Verwijderen

- Zorg voor een veilig beheer. Vermijd het beschadigen van het asbestmateriaal. Controleer de toestand jaarlijks op wijzigingen.

- Eenvoudige handelingen: mag via doe-het-zelf of door werknemer(s) met opleidingsattest eenvoudige handelingen
De platen kunnen losgeschroefd worden en in zijn geheel weggenomen worden, mag via doe het zelf.

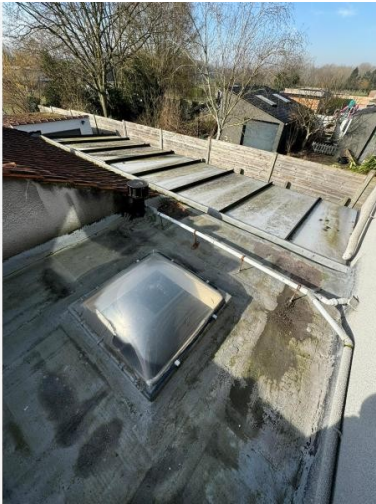
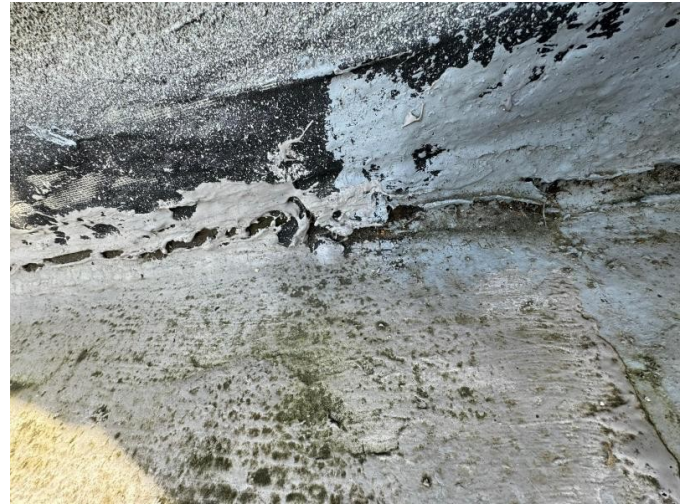
| Fiche 2: Kit roofing..... | 21 |

Het asbestmateriaal valt onder de mijlpaal van 2040.

| Eindbeoordeling materiaalrisico | Laag materiaalrisico en/of verlaagde kans op vezelvrijgave |

| Asbestsoort (vezeltype) | Amfibool aanwezig, uitgezonderd crocidoliet |
| Toestand van het materiaal | Licht beschadigd, licht verweerd. Intact calciumsilicaatmateriaal of categorie III 'gebondenheid' |

| # | Type | Referentie | Resultaat |
|---|---|---|---|
| 2.1 | Puntmonster | MM3_roofing(opmerking) | Amosiet |

| Beschrijving | Kit roofing |
| Opmerking | Er werd een staal genomen van de roofing en deze was negatief. Aan de roofing zat een stuk kit waarmee de roofing rand vastgelijmd was en dit werd wel positief bevonden. |

Zorgvuldig beheren

- Zorg voor een veilig beheer. Vermijd het beschadigen van het asbestmateriaal. Controleer de toestand jaarlijks op wijzigingen.

- Eenvoudige handelingen: mag via doe-het-zelf of door werknemer(s) met opleidingsattest eenvoudige handelingen
Kan via doe het zelf verwijderd worden mits het een hechtgebonden asbesttoepassing is.

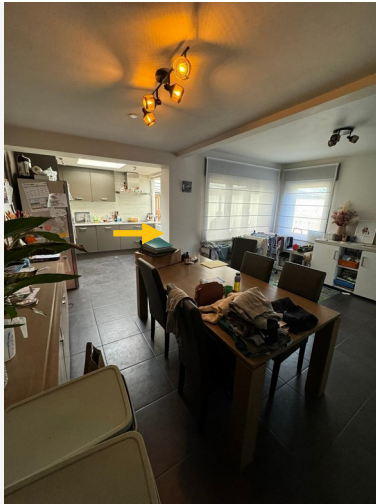
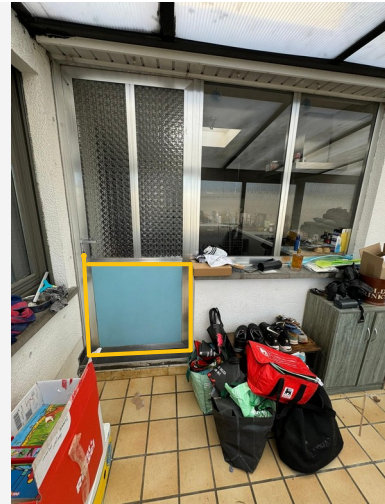
| Fiche 3: Glassal platen..... | 24 |

Het asbestmateriaal valt onder de mijlpaal van 2040.

| Eindbeoordeling materiaalrisico | Laag materiaalrisico en/of verlaagde kans op vezelvrijgave |

| Asbestsoort (vezeltype) | Crocidoliet aanwezig |
| Afschermingsgraad van het gehele materiaal | Niet stootvaste afscherming |
| Toestand van het materiaal | Licht beschadigd, licht verweerd. Intact calciumsilicaatmateriaal of categorie III 'gebondenheid' |

| Beschrijving | Glassal platen |
| Asbestmateriaal | Plaat, paneel, tablet - Geëmailleerd, type Glasal |

Zorgvuldig beheren

- Zorg voor een veilig beheer. Vermijd het beschadigen van het asbestmateriaal. Controleer de toestand jaarlijks op wijzigingen.

- Eenvoudige handelingen: mag via doe-het-zelf of door werknemer(s) met opleidingsattest eenvoudige handelingen
Kan eenvoudig weggenomen worden wanneer deze deur vernieuwd/vervangen wordt. Mag via doe het zelf.

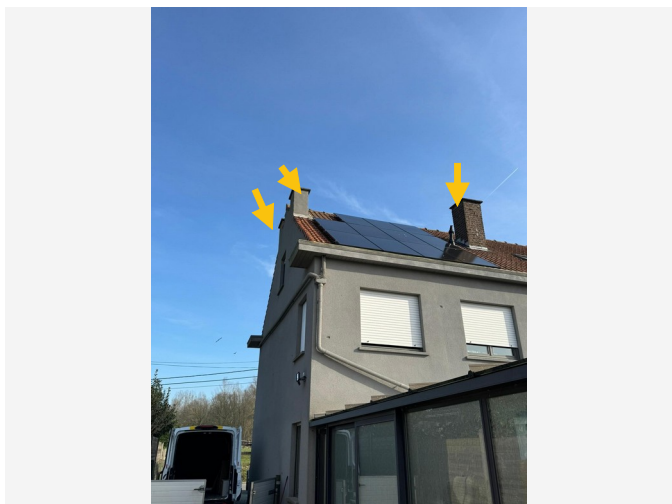
| Fiche 4: Schouwen..... | 28 |

Tijdelijke beperking

Reden: Er is geen volledige risicobeoordeling mogelijk

Uitleg van de asbestdeskundige: We kunnen niet vaststellen of er al dan niet asbestverdachte materialen in de schouwen aanwezig zijn.

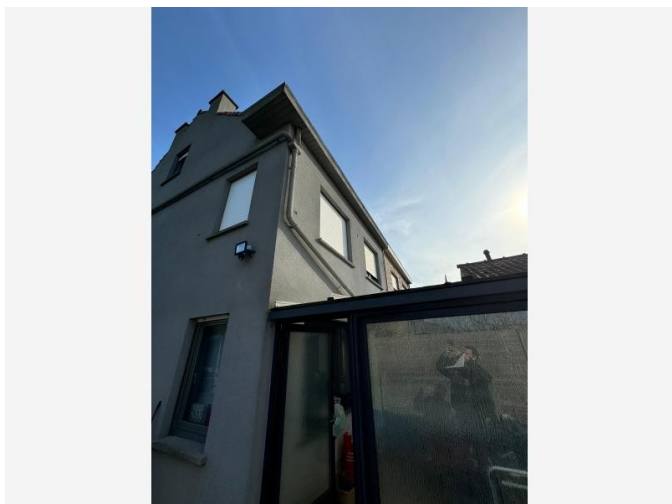
| Fiche 5: Buitengevel spuitkurk..... | 30 |

De buitenwanden van de woning werden in 2020 ingepakt met spuitkurk. Dit werd aangetoond met een factuur.

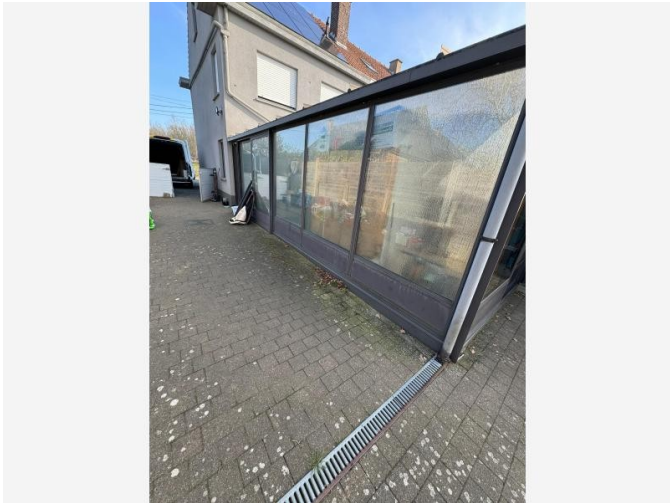
| Fiche 6: Platen veranda..... | 31 |

De platen van de veranda onderaan kunnen mogelijks ook asbestcementplaten (type glassal) zijn. Dit is echter niet te bemonsteren op niet destructieve wijze.

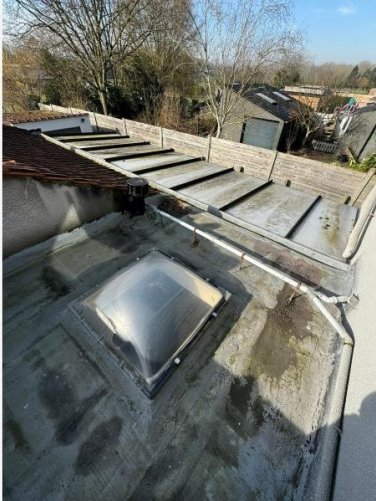
| Fiche 7: Onderlaag roofing..... | 32 |

Er kon geen staal genomen worden tot op de drager, om lekschade te vermijden. Onder de toplaag roofing kunnen zich mogelijk oude resten bitumen zitten die asbestvezels bevatten.

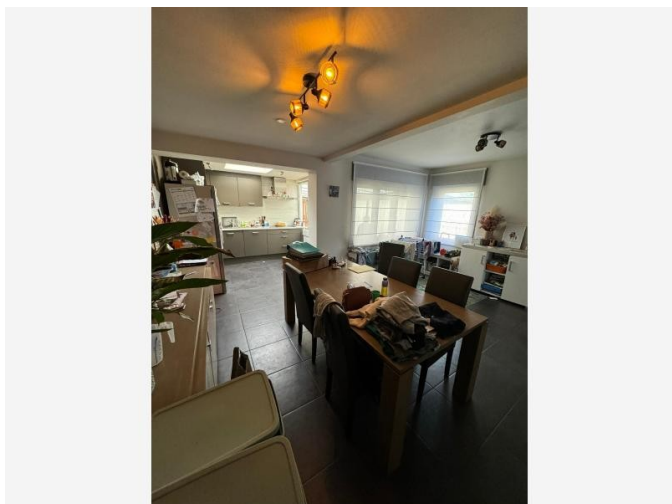
| Fiche 8: Gipskartonnen plafonds..... | 33 |

Een deel van de woning heeft gipskartonnen plafonds die niet asbestverdacht zijn.

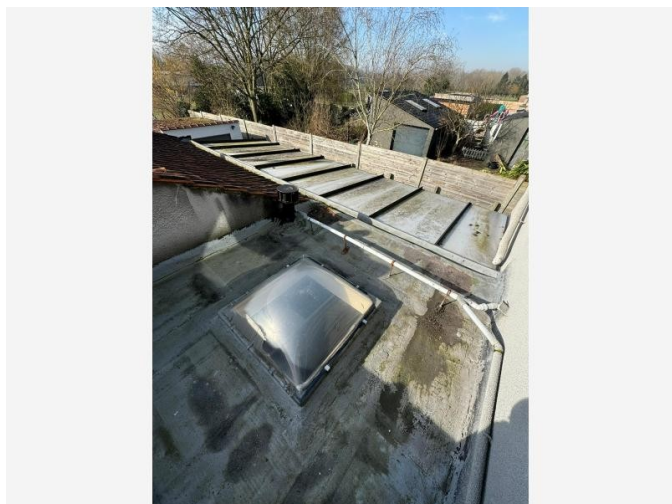
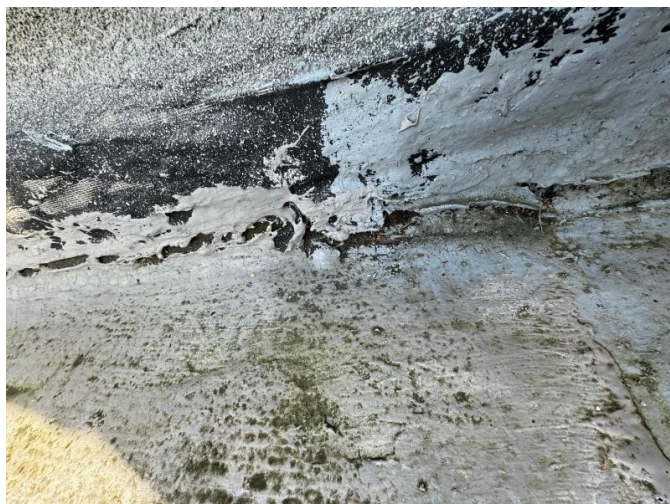
Fiche 10: Roofing toplaag

Geen asbest

| # | Type | Referentie | Resultaat |
|---|---|---|---|
| 10.1 | Puntmonster | MM3_roofing | Geen asbest |

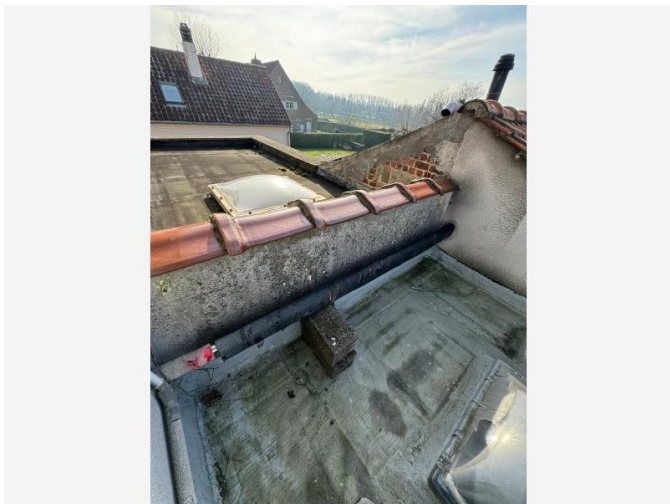
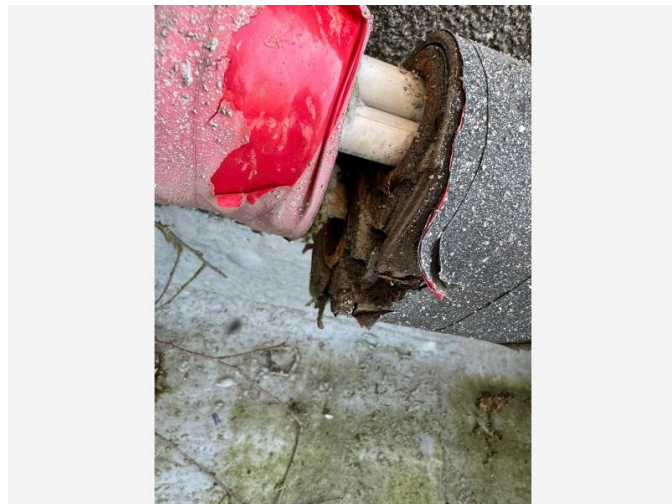
Fiche 11: Leidingisolatie plat dak

Geen asbest

| # | Type | Referentie | Resultaat |
|---|---|---|---|
| 11.1 | Puntmonster | MM4_leidingisolatie | Geen asbest |

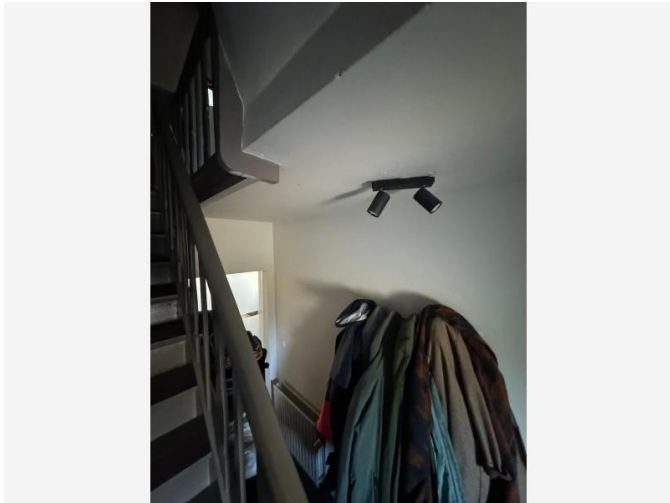
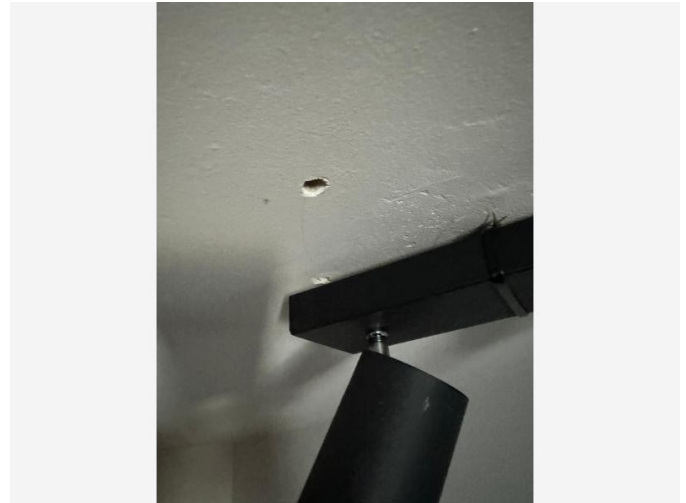
Fiche 12: Pleisterwerk palfond

Geen asbest

| # | Type | Referentie | Resultaat |
|---|---|---|---|
| 12.1 | Mengmonster | MM2_pleisterwerk_wand | Geen asbest |

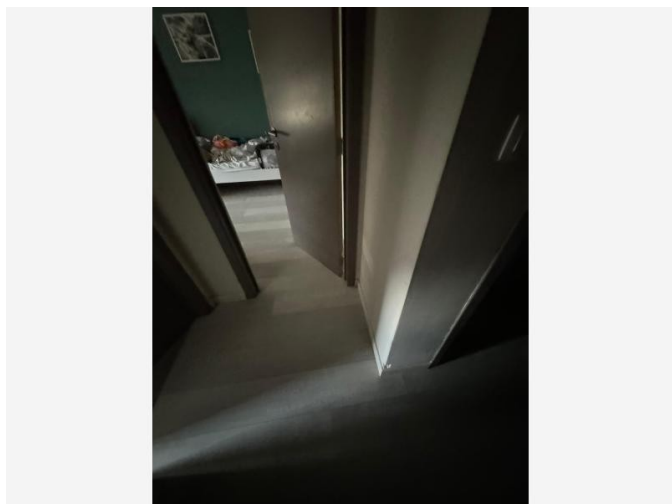
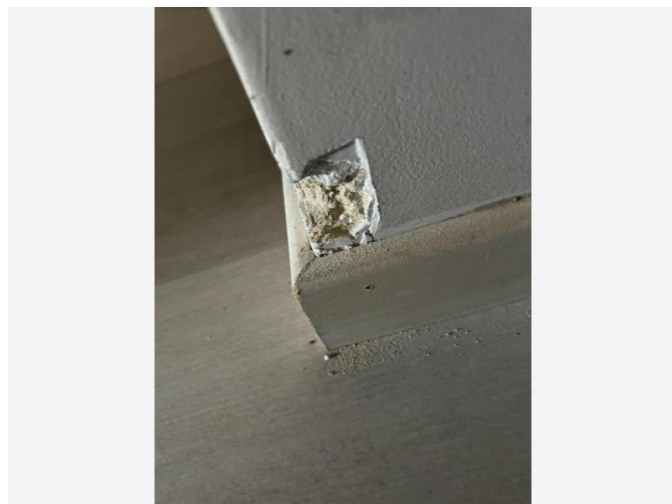
| Fiche 13: Pleisterwerk binnenmuren..... | 42 |

Geen asbest

| # | Type | Referentie | Resultaat |
|---|---|---|---|
| 13.1 | Mengmonster | MM1_pleister_wand | Geen asbest |
