Asbestinventarisatetest

Strijdhoflaan 6/1, 2600 Antwerpen

Attestnummer : 20250407-000455.000

Uitgegeven op : 07.04.2025

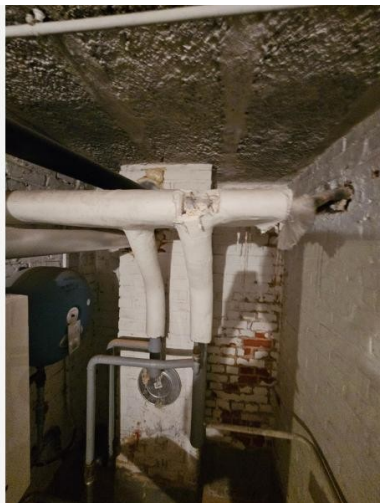
Fiche 1: Leidingisolatie kelder behoort tot de gemeenschappelijke delen.

De leidingisolatie in de kelderbergingen en gemeenschappelijke kelder behoort toe tot de gemeenschappelijke delen. De leidingisolatie in gips is asbestverdacht en beschadigd. Vermijd het betreden van de kelder in afwachting van het asbestattest gemeenschappelijke delen.

Meld schade bij de VME /syndicus van het gebouw. Informatie / resultaten van deze toepassing kan u raadplegen/opvragen in het asbestattest gemeenschappelijke delen (indien beschikbaar)

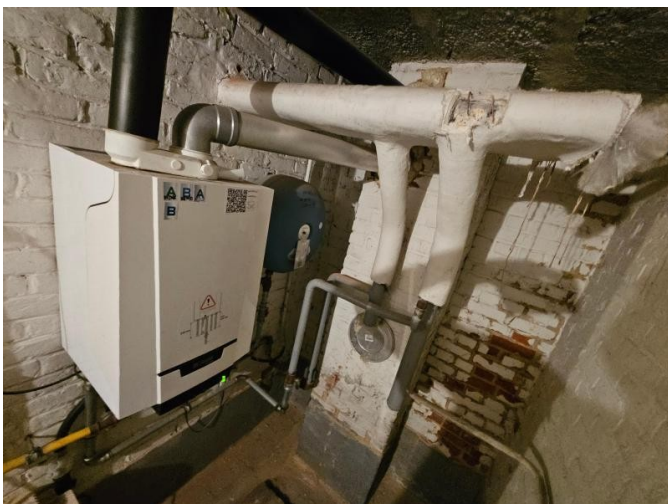
De cv ketel in de kelderberging en sanitair warmwateropwaker in de badkamer zijn van recente makelij en hierdoor niet asbestverdacht. De leidingisolatie in gips in de kelder (en privatieve berging) is wel asbestverdacht en beschadigd. Vermijd het betreden van de kelder in afwachting van het asbestattest gemeenschappelijke delen.

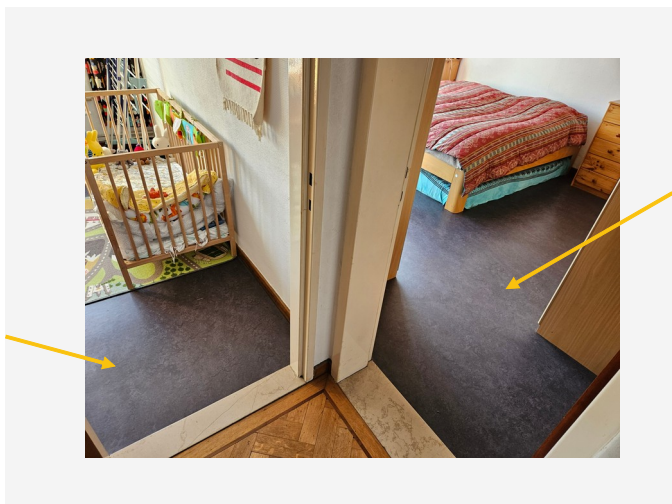
Fiche 3: Vinylvloer niet verdacht.

Volgens expertise kunnen we de vinyls in de slaapkamers als niet asbest verdacht beschouwen (onderkant met jute.)

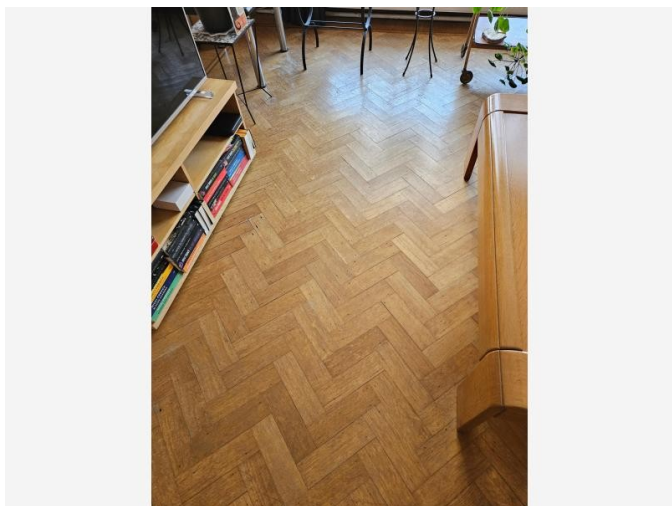
In het verleden werd vaak asbesthoudende zwarte lijm gebruikt voor het vastlijmen van parkettegels/vloer. De parket in het appartement is echter genageld. Er wordt vanuit gegaan dat er geen lijm gebruikt is.

Bij renovatie is een extra controle toch raadzaam.

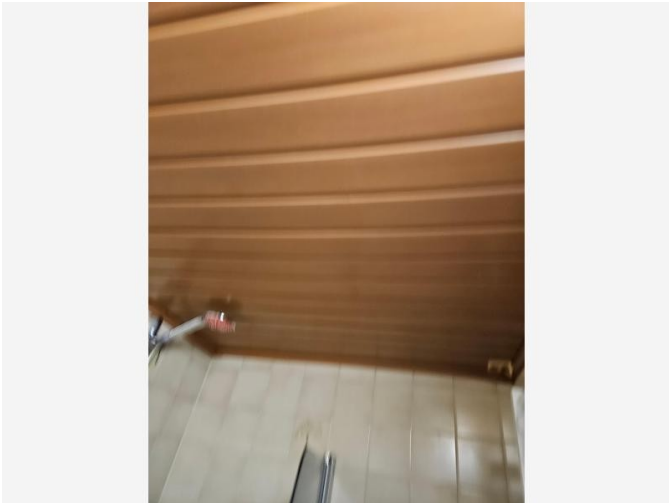
Er zijn plafonds afgewerkt in plaatmateriaal. Het is niet duidelijk of er pleisterwerk of verdacht materiaal aanwezig is achter deze valse plafonds, het is aangewezen om bijkomend onderzoek uit te voeren bij werken.

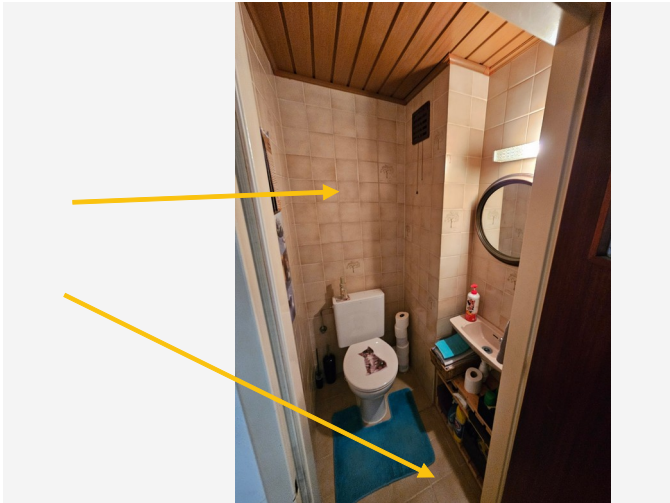
In het inspectieprotocol is een monsternamen van tegellijm verplicht om dit te identificeren als niet-asbesthoudend. Er waren geen facturen ter beschikking die bevestigen dat de tegels na 2001 waren geplaatst. Er waren geen bestaande beschadigingen aan de vloer en of wandtegels om de lijm voldoende te kunnen inspecteren. Om dit af te toetsen is het aangewezen om bij eventuele renovatiewerken aan de tegels verder onderzoek/staalname te laten uitvoeren ter controle.

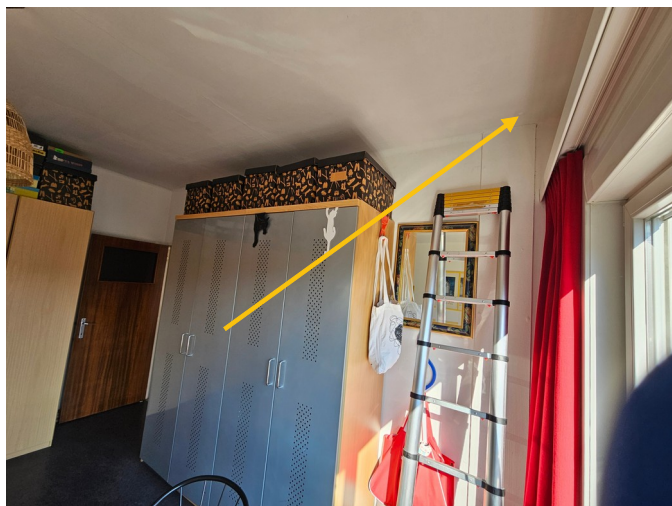
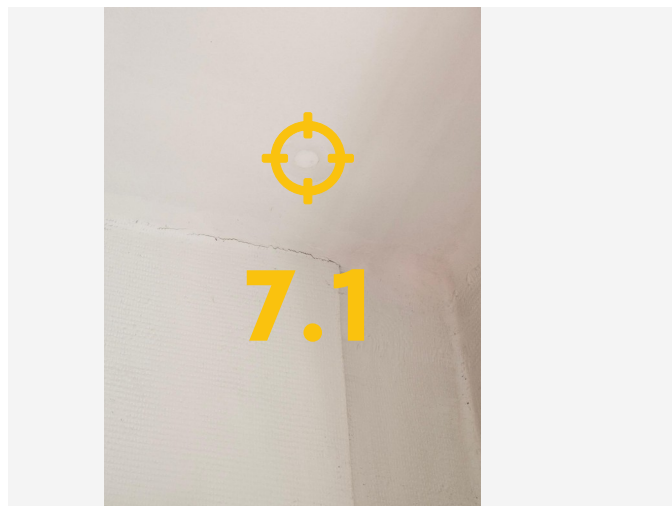
Fiche 7: Plafondpleister.

Geen asbest

#	Type	Referentie	Resultaat
7.1	Mengmonster	2	Geen asbest

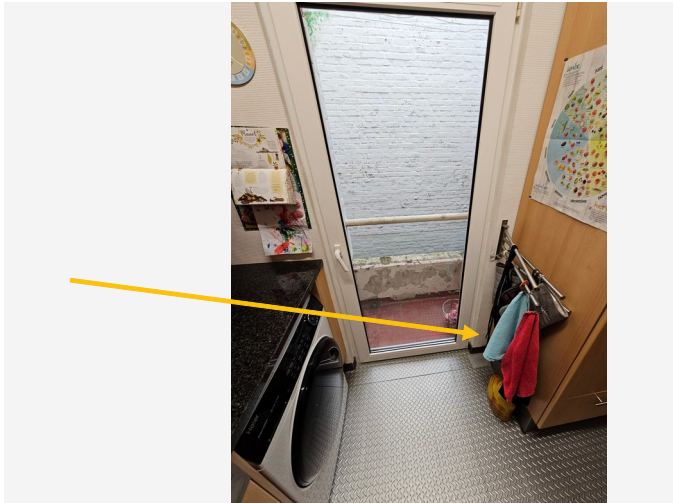
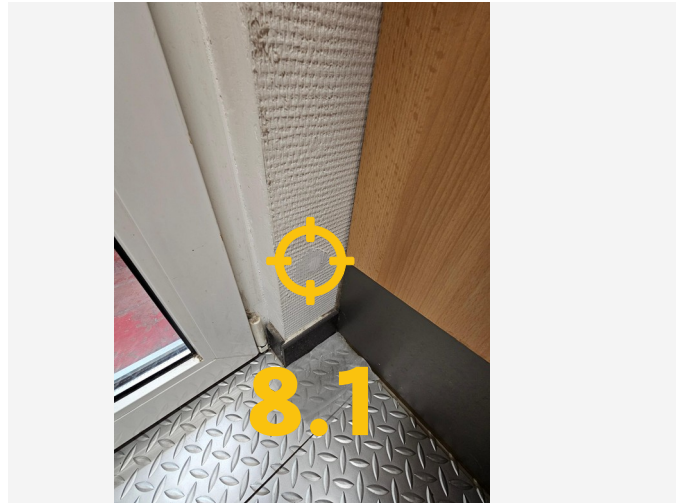
Fiche 8: Muurpleister

Geen asbest

#	Type	Referentie	Resultaat
8.1	Mengmonster	1	Geen asbest
