Asbestinventarisatetest

Rector de Ramstraat 93, 2560 Nijlen

Attestnummer : 20241107-000467.000

Uitgegeven op : 07.11.2024

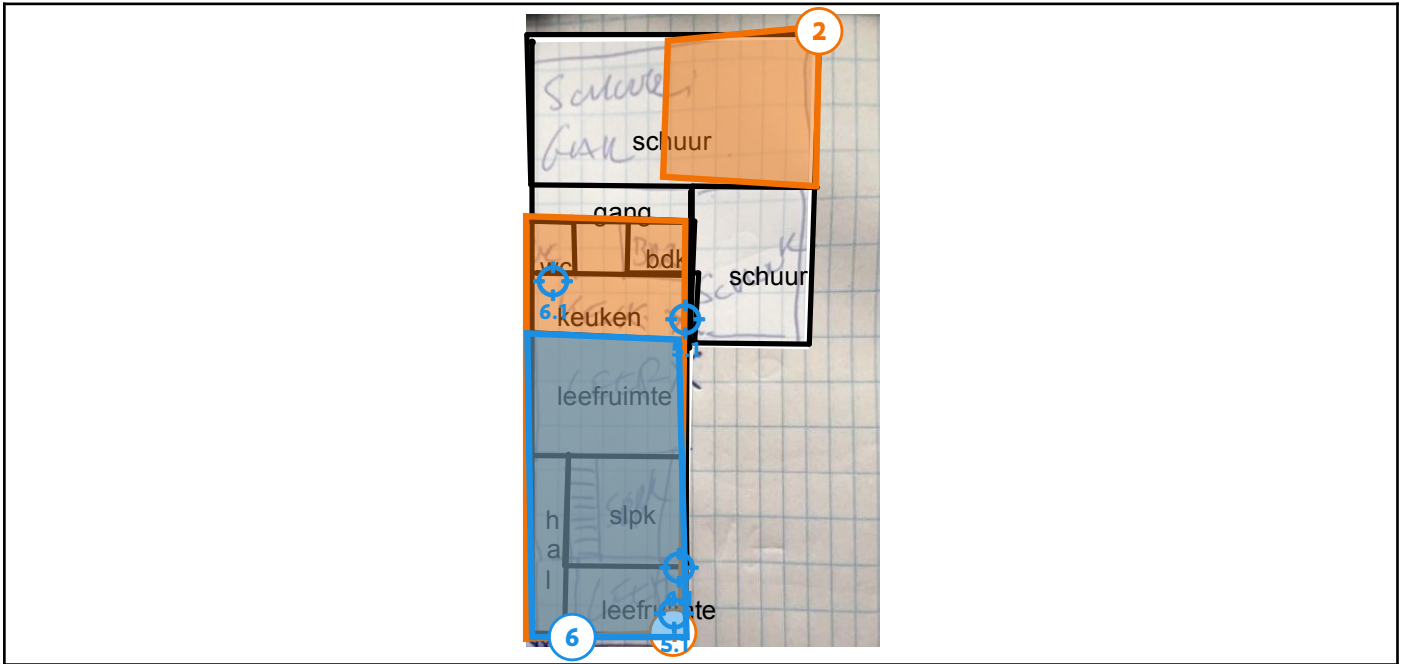
Plan 1.1: vloerplan

Beschrijving	Type	Actie
1. leiendak	Asbestmateriaal	Verwijderen
2. golfplaten	Asbestmateriaal	Verwijderen
5. pleisterwerk muren	Geen asbest	-
5.1 Code: 8497395	Mengmonster	-
6. pleisterwerk plafond	Geen asbest	-
6.1 Code: MO-01	Mengmonster	-

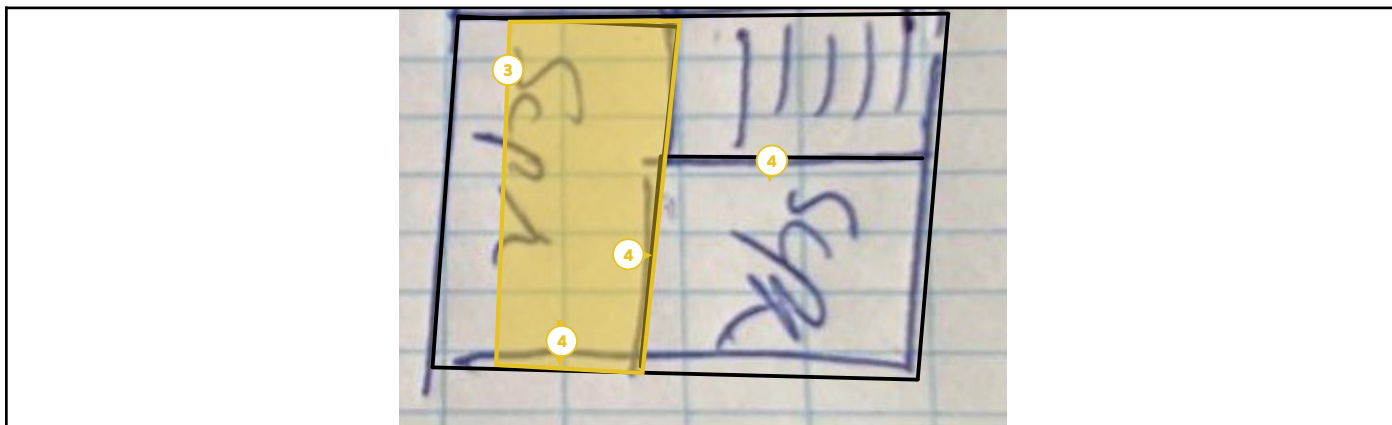
Plan 1.2: verdiep 1

Beschrijving	Type	Actie
3. platen valse plafonds	Asbestmateriaal	Zorgvuldig beheren
4. bakeliet lamphouders	Asbestmateriaal	Zorgvuldig beheren

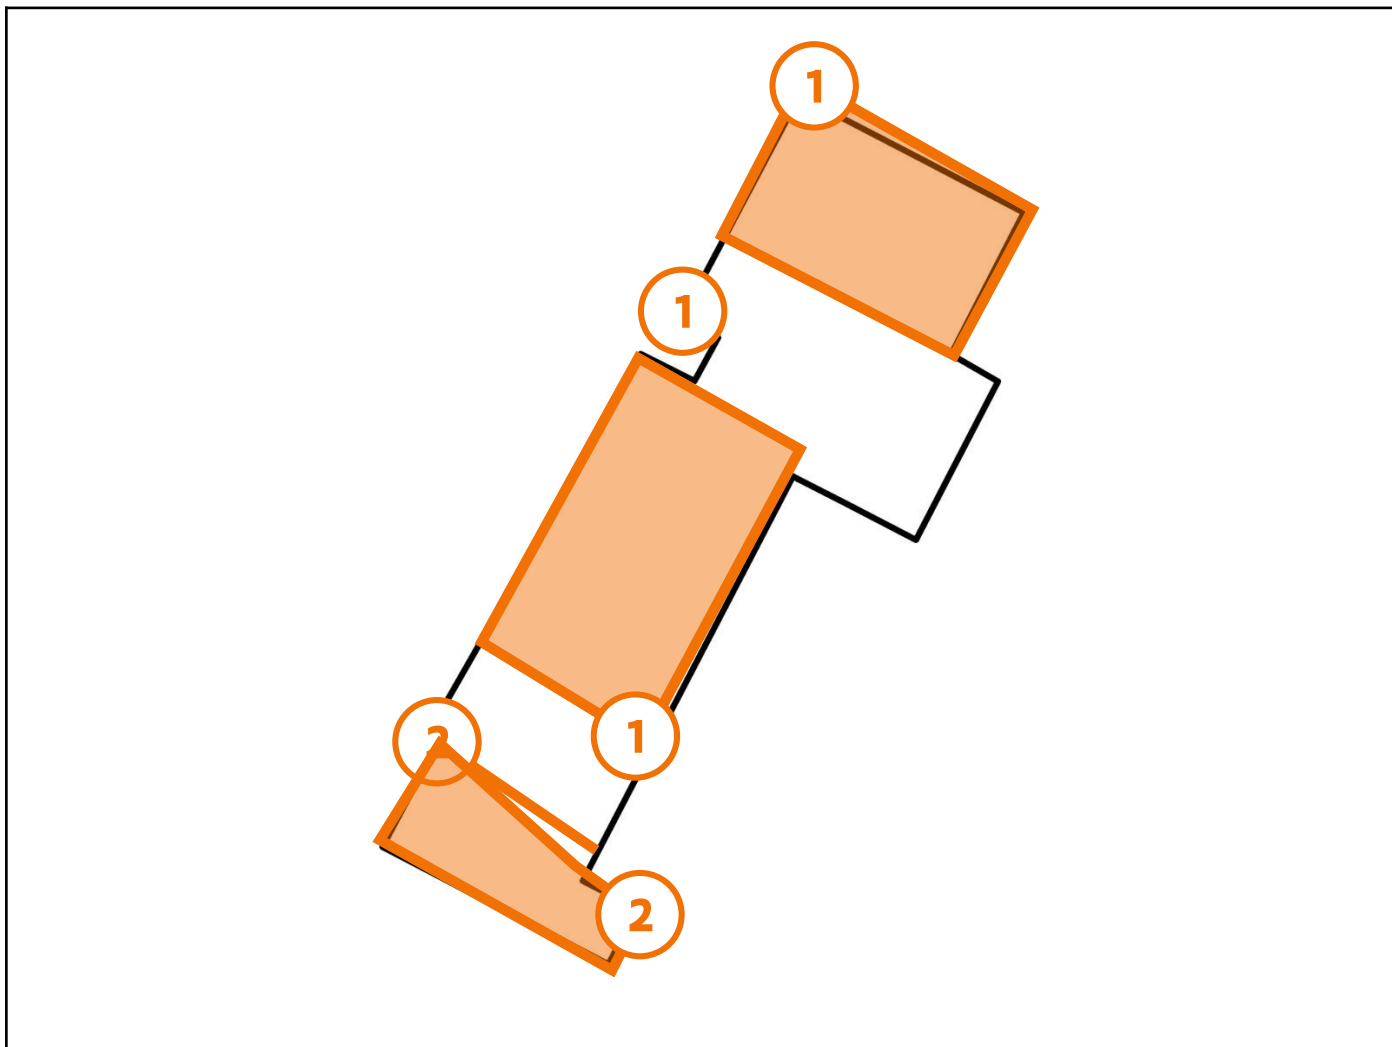
Plan 1.3: Hoofdgebouw plan

Beschrijving	Type	Actie
1. leiendak	Asbestmateriaal	Verwijderen
2. golfplaten	Asbestmateriaal	Verwijderen

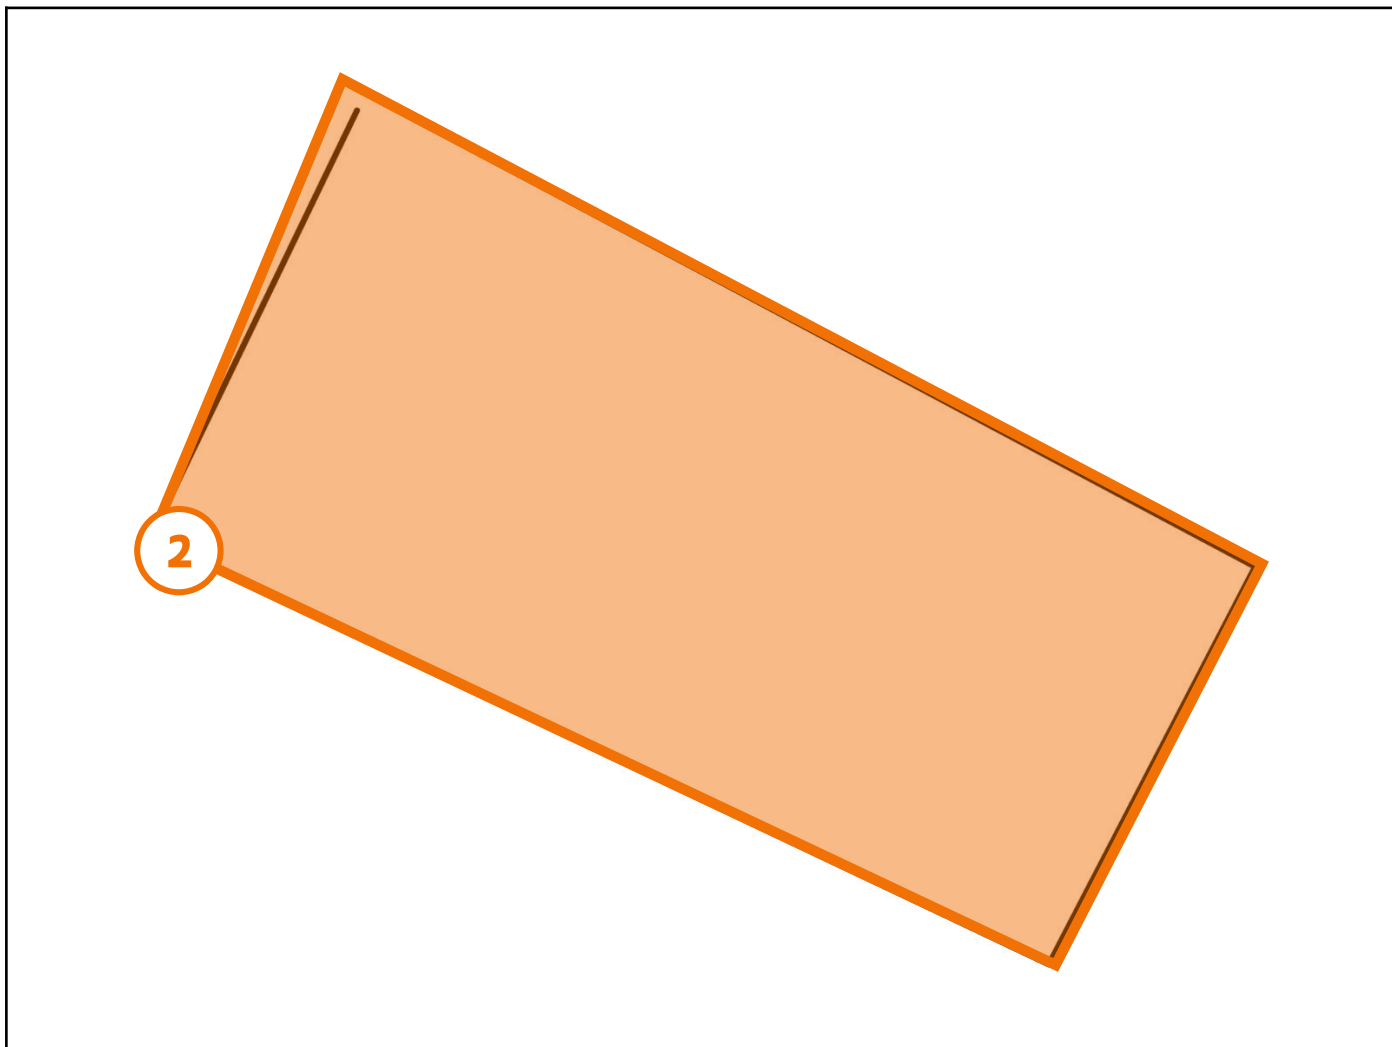
Plan 2.1: tuinberging

Beschrijving	Type	Actie
2. golfplaten	Asbestmateriaal	Verwijderen

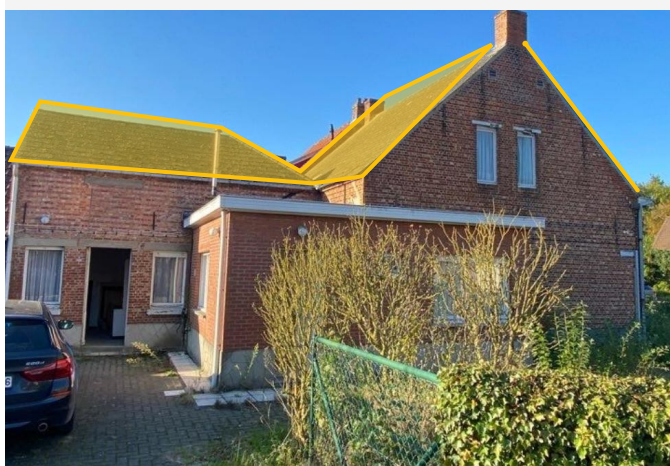
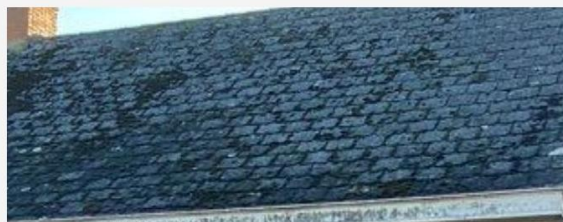
Het asbestmateriaal valt onder de mijlpaal van 2034.

Eindbeoordeling materiaalrisico	Verhoogd materiaalrisico en/of verhoogde kans op vezelvrijgave
---------------------------------	--

Gebondenheid	Categorie 1: hechtgebonden in oorsprong
Asbestsoort (vezeltype)	Crocidoliet aanwezig
Asbestconcentratie	Laag (< 50%)
Afschermingsgraad van het gehele materiaal	Geheel of deels (ook) vrij aan de binnenlucht
Toestand van het materiaal	Licht beschadigd, licht verweerd. Intact calciumsilicaatmateriaal of categorie III 'gebondenheid'

Beschrijving	leiendak
Omgeving	Grenst aan binnen- en buitenlucht
Primaire drager	Schuin dak
Asbestmateriaal	Dak- en gevelbekleding - Lei, shingle
Bindmiddel van asbestmateriaal	Cement
Gebondenheid op basis van bindmiddel	Hecht
Hoeveelheid (oppervlakte - aantal)	<ul style="list-style-type: none">• 60,00 m² - 1 stuk• 40,00 m² - 1 stuk
Totale oppervlakte	100,00 m ²
Eenvoudig bereikbaar	Ja
Bevestigingswijze	<ul style="list-style-type: none">• Geklemd• Geschroefd• Genageld, geniet• Onbekend
Identificatiemethode	Vaststelling zonder monsternamen
Destructieve handeling voor identificatie	Nee
Opmerking	Hoeveelheden dienen steeds ter plaatse te worden gecontroleerd.

Verwijderen

- Zorg voor een veilig beheer. Vermijd het beschadigen van het asbestmateriaal. Controleer de toestand jaarlijks op wijzigingen.
- Verwijder dit asbestmateriaal zo snel mogelijk. Volg de toestand goed op.
- Hemelwater dat afspoelt van asbestcement daken of gevels kan asbestdeeltjes bevatten. Gebruik het enkel voor gesloten circuits (bv. spoelen toiletten). Reinig na het vervangen van het dak of de gevel de dakgoten en regenwaterput of -ton om asbesthoudend sediment of slib te verwijderen

- Eenvoudige handelingen: mag via doe-het-zelf of door werknemer(s) met opleidingsattest eenvoudige handelingen
De techniek van de eenvoudige handelingen mag worden toegepast bij de verwijdering van hechtgebonden asbest die niet beschadigd is of waarbij er geen vrije vezels zichtbaar zijn en waarbij verwijdering geen aanleiding geeft tot een wijziging van de toestand en indien kan voldaan worden aan de andere voorwaarden voor het gebruik van deze techniek.

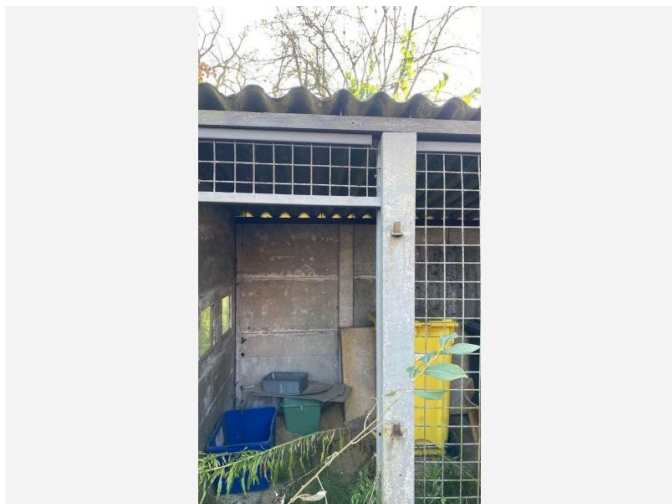
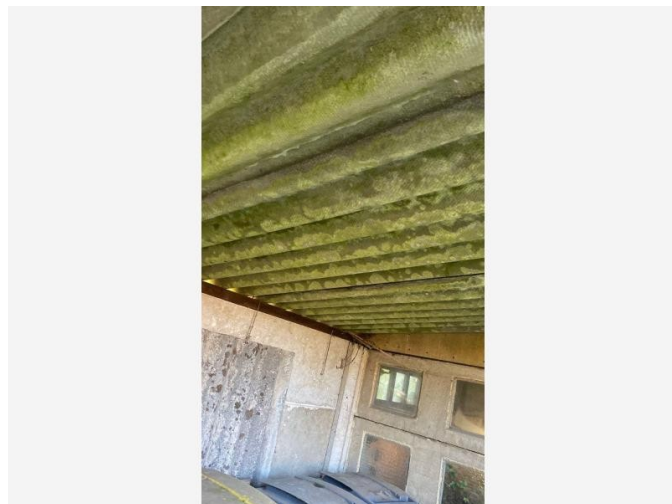
Het asbestmateriaal valt onder de mijlpaal van 2034.

Eindbeoordeling materiaalrisico	Verhoogd materiaalrisico en/of verhoogde kans op vezelvrijgave
---------------------------------	--

Gebondenheid	Categorie 1: hechtgebonden in oorsprong
Asbestsoort (vezeltype)	Crocidoliet aanwezig
Asbestconcentratie	Laag (< 50%)
Afschermingsgraad van het gehele materiaal	Geheel of deels (ook) vrij aan de binnenlucht
Toestand van het materiaal	Licht beschadigd, licht verweerd. Intact calciumsilicaatmateriaal of categorie III 'gebondenheid'

Beschrijving	golfplaten
Omgeving	Grenst aan binnen- en buitenlucht
Primaire drager	Plat dak
Asbestmateriaal	Dak- en gevelbekleding - Golfplaat
Bindmiddel van asbestmateriaal	Cement
Gebondenheid op basis van bindmiddel	Hecht
Hoeveelheid (oppervlakte - aantal)	<ul style="list-style-type: none">• 20,00 m² - 1 stuk• 40,00 m² - 1 stuk
Totale oppervlakte	60,00 m ²
Eenvoudig bereikbaar	Ja
Bevestigingswijze	<ul style="list-style-type: none">• Geklemd• Geschroefd• Genageld, geniet• Onbekend
Identificatiemethode	Vaststelling zonder monsternamen
Destructieve handeling voor identificatie	Nee
Opmerking	De golfplaten gebruikt op het perceel zijn asbesthoudend.

Verwijderen

- Zorg voor een veilig beheer. Vermijd het beschadigen van het asbestmateriaal. Controleer de toestand jaarlijks op wijzigingen.
- Verwijder dit asbestmateriaal zo snel mogelijk. Volg de toestand goed op.
- Hemelwater dat afspoelt van asbestcement daken of gevels kan asbestdeeltjes bevatten. Gebruik het enkel voor gesloten circuits (bv. spoelen toiletten). Reinig na het vervangen van het dak of de gevel de dakgoten en regenwaterput of -ton om asbesthoudend sediment of slib te verwijderen

- Eenvoudige handelingen: mag via doe-het-zelf of door werknemer(s) met opleidingsattest eenvoudige handelingen
De techniek van de eenvoudige handelingen mag worden toegepast bij de verwijdering van hechtgebonden asbest die niet beschadigd is of waarbij er geen vrije vezels zichtbaar zijn en waarbij verwijdering geen aanleiding geeft tot een wijziging van de toestand en indien kan voldaan worden aan de andere voorwaarden voor het gebruik van deze techniek.

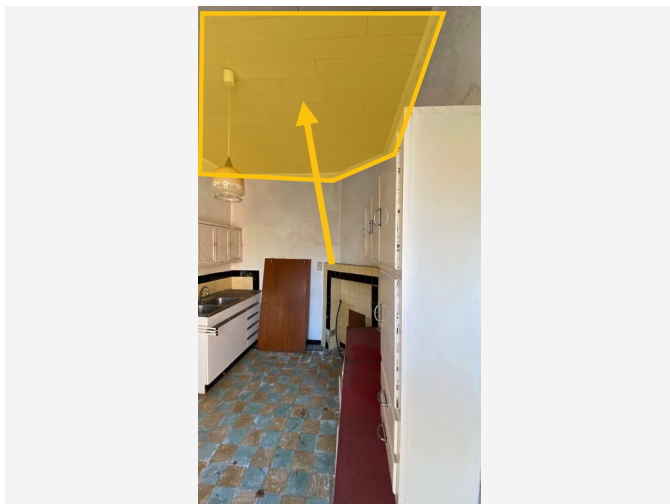
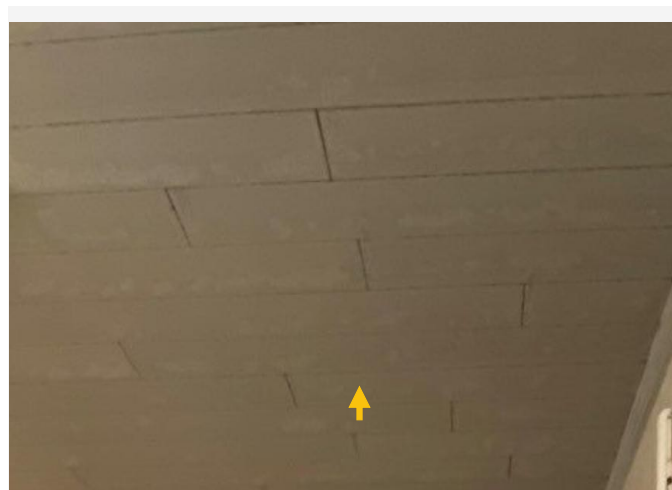
Het asbestmateriaal valt onder de mijlpaal van 2040.

Eindbeoordeling materiaalrisico	Laag materiaalrisico en/of verlaagde kans op vezelvrijgave
---------------------------------	--

Gebondenheid	Categorie 1: hechtgebonden in oorsprong
Asbestsoort (vezeltype)	Alleen chrysotiel
Asbestconcentratie	Laag (< 50%)
Afschermingsgraad van het gehele materiaal	Geheel of deels (ook) vrij aan de binnenlucht
Toestand van het materiaal	Licht beschadigd, licht verweerd. Intact calciumsilicaatmateriaal of categorie III 'gebondenheid'

Beschrijving	platen valse plafonds
Omgeving	Binnen
Primaire drager	Plafond
Asbestmateriaal	Plaat, paneel, tablet - Geëmailleerd, type Glasal
Bindmiddel van asbestmateriaal	Cement
Gebondenheid op basis van bindmiddel	Hecht
Hoeveelheid (oppervlakte - dikte - aantal)	• 6,00 m ² - 1,00 cm - 1 stuk
Totaal volume	0,06 m ³
Eenvoudig bereikbaar	Ja
Bevestigingswijze	• Onbekend
Identificatiemethode	Vaststelling zonder monstername
Destructieve handeling voor identificatie	Nee

Zorgvuldig beheren

- Zorg voor een veilig beheer. Vermijd het beschadigen van het asbestmateriaal. Controleer de toestand jaarlijks op wijzigingen.
- Verwijder dit asbestmateriaal zo snel mogelijk. Volg de toestand goed op.

- Eenvoudige handelingen: mag via doe-het-zelf of door werknemer(s) met opleidingsattest eenvoudige handelingen
De techniek van de eenvoudige handelingen mag worden toegepast bij de verwijdering van hechtgebonden asbest die niet beschadigd is of waarbij er geen vrije vezels zichtbaar zijn en waarbij verwijdering geen aanleiding geeft tot een wijziging van de toestand en indien kan voldaan worden aan de andere voorwaarden voor het gebruik van deze techniek.

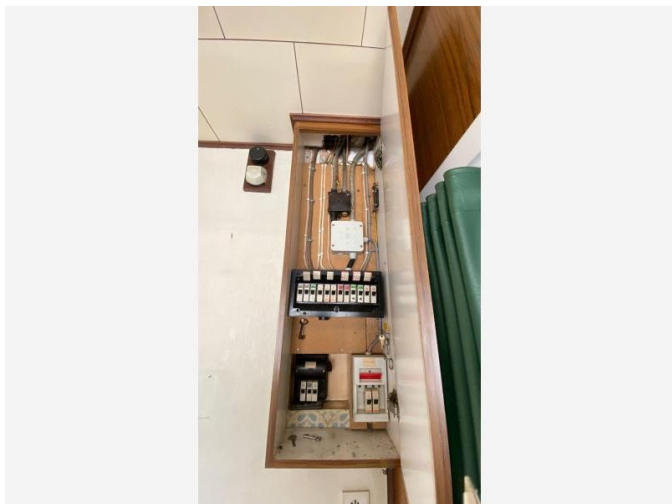
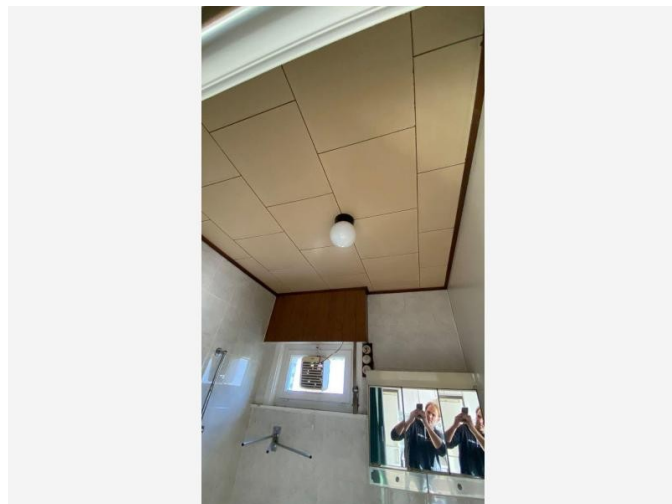
Het asbestmateriaal valt onder de mijlpaal van 2040.

Eindbeoordeling materiaalrisico	Laag materiaalrisico en/of verlaagde kans op vezelvrijgave
---------------------------------	--

Gebondenheid	Categorie 1: hechtgebonden in oorsprong
Asbestsoort (vezeltype)	Amfibool aanwezig, uitgezonderd crocidoliet
Asbestconcentratie	Laag (< 50%)
Afschermingsgraad van het gehele materiaal	Geheel of deels vrij aan de buitenlucht
Toestand van het materiaal	Licht beschadigd, licht verweerd. Intact calciumsilicaatmateriaal of categorie III 'gebondenheid'

Beschrijving	bakeliet lamphouders
Omgeving	Binnen
Primaire drager	Fundering-draagstructuur (horizontaal, verticaal)
Asbestmateriaal	Plaat, paneel, tablet - Type Bakeliet
Bindmiddel van asbestmateriaal	Kunststof of -hars
Gebondenheid op basis van bindmiddel	Hecht
Hoeveelheid (oppervlakte - dikte - aantal)	<ul style="list-style-type: none">• 0,01 m² - 0,20 cm - 3 stuks
Totaal volume	< 0,001 m ³
Eenvoudig bereikbaar	Ja
Bevestigingswijze	<ul style="list-style-type: none">• Geschroefd• Onbekend
Identificatiemethode	Vaststelling zonder monsternamen
Destructieve handeling voor identificatie	Nee

Zorgvuldig beheren

- Zorg voor een veilig beheer. Vermijd het beschadigen van het asbestmateriaal. Controleer de toestand jaarlijks op wijzigingen.
- Verwijder dit asbestmateriaal zo snel mogelijk. Volg de toestand goed op.

- Eenvoudige handelingen: mag via doe-het-zelf of door werknemer(s) met opleidingsattest eenvoudige handelingen
De techniek van de eenvoudige handelingen mag worden toegepast bij de verwijdering van hechtgebonden asbest die niet beschadigd is of waarbij er geen vrije vezels zichtbaar zijn en waarbij verwijdering geen aanleiding geeft tot een wijziging van de toestand en indien kan voldaan worden aan de andere voorwaarden voor het gebruik van deze techniek.

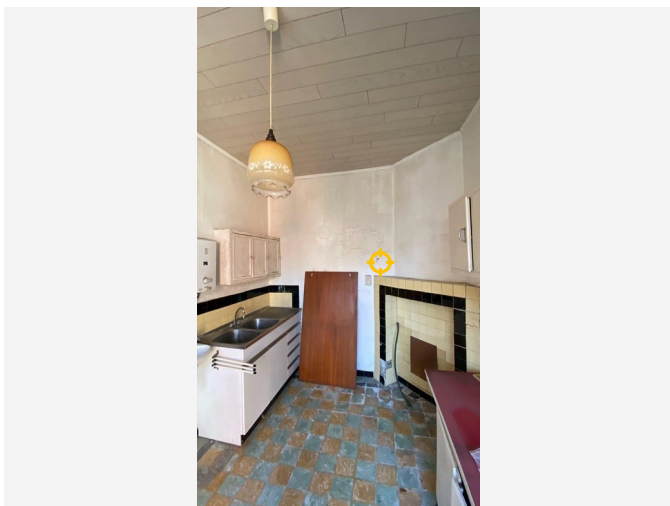
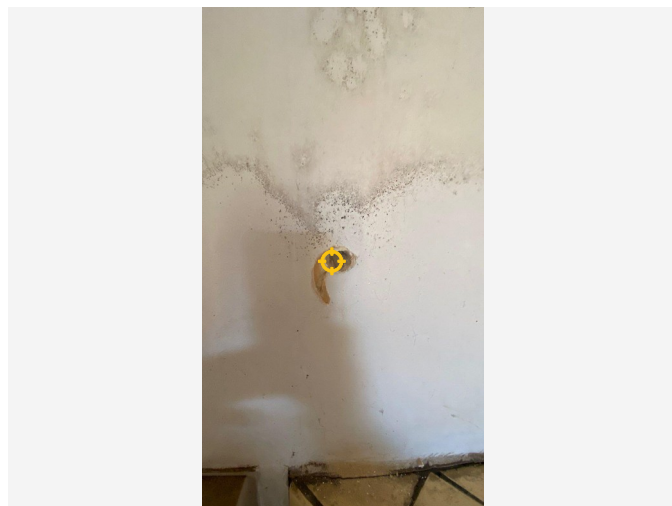
Geen asbest

#	Type	Referentie	Resultaat
5.1	Mengmonster	8497395	Geen asbest

Beschrijving	pleisterwerk muren
Omgeving	Binnen
Primaire drager	Binnenwand
Bindmiddel van materiaal	Gips - kalk
Gebondenheid op basis van bindmiddel	Niet-hechtgebonden
Hoeveelheid (oppervlakte - dikte - aantal)	• 120,00 m ² - 2,00 cm - 1 stuk
Totaal volume	2,40 m ³
Identificatiemethode	Vaststelling met monstername
Destructieve handeling voor identificatie	Nee
Opmerking	Hoeveelheden dienen steeds ter plaatse te worden gecontroleerd.

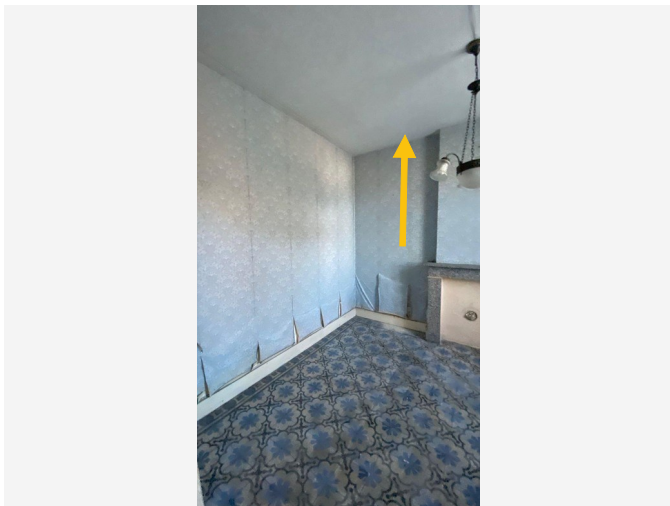
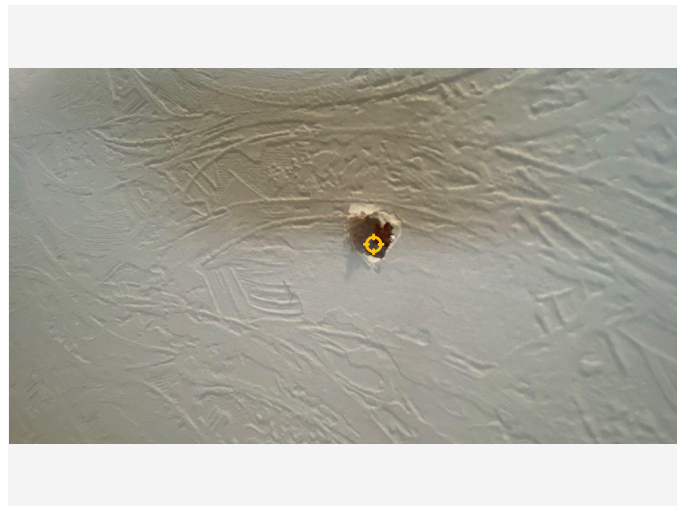
Fiche 6: pleisterwerk plafond

Geen asbest

#	Type	Referentie	Resultaat
6.1	Mengmonster	MO-01	Geen asbest

Beschrijving	pleisterwerk plafond
Omgeving	Binnen
Primaire drager	Plafond
Bindmiddel van materiaal	Gips - kalk
Gebondenheid op basis van bindmiddel	Niet-hechtgebonden
Hoeveelheid (oppervlakte - dikte - aantal)	• 120,00 m ² - 1,00 cm - 1 stuk
Totaal volume	1,20 m ³
Identificatiemethode	Vaststelling met monstername
Destructieve handeling voor identificatie	Nee
Opmerking	Hoeveelheden dienen steeds ter plaatse te worden gecontroleerd.
