# Asbestinventarisatetest

Hoogstraat 13, 3540 Herk-de-Stad

Attestnummer : 20250320-000205.000

Uitgegeven op : 20.03.2025

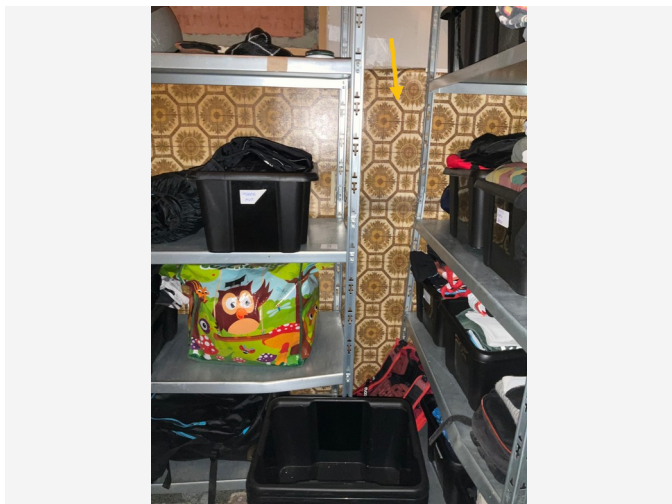
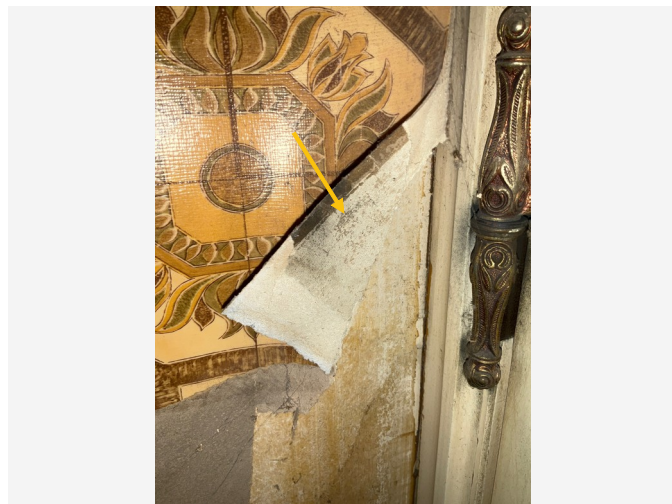
Het asbestmateriaal valt onder de mijlpaal van 2034.

Verwijderen

Eindbeoordeling materiaalrisico	Verhoogd materiaalrisico en/of verhoogde kans op vezelvrijgave
---------------------------------	--

Gebondenheid	Categorie 2: niet-hechtgebonden met matrix
Asbestsoort (vezeltype)	Alleen chrysotiel
Asbestconcentratie	Hoog ( $\geq 50\%$ )
Afschermingsgraad van het gehele materiaal	Geheel of deels (ook) vrij aan de binnenlucht
Toestand van het materiaal	Licht beschadigd, licht verweerd. Intact calciumsilicaatmateriaal of categorie III 'gebondenheid'

#	Type	Referentie	Resultaat
1.1	Puntmonster	2	Chrysotiel

<b>Beschrijving</b>	Behangpapier berging
<b>Omgeving</b>	Binnen
<b>Primaire drager</b>	Binnenwand
<b>Asbestmateriaal</b>	Prefab - afwerking - Behang
<b>Bindmiddel van asbestmateriaal</b>	Karton - papier - viltachtig
<b>Gebondenheid op basis van bindmiddel</b>	Niet-hechtgebonden
<b>Hoeveelheid (oppervlakte - aantal)</b>	<ul style="list-style-type: none"><li>• 6,00 m<sup>2</sup> - 1 stuk</li></ul>
<b>Totale oppervlakte</b>	6,00 m <sup>2</sup>
<b>Eenvoudig bereikbaar</b>	Ja
<b>Bevestigingswijze</b>	<ul style="list-style-type: none"><li>• Verlijmd, ingegoten, versmeerd</li></ul>
<b>Identificatiemethode</b>	Vaststelling met monstername
<b>Destructieve handeling voor identificatie</b>	Nee

- Verwijder dit asbestmateriaal zo snel mogelijk. Volg de toestand goed op.

- Hermetische zone (erkend asbestverwijderaar)  
verwijderen van gekleefd asbesthoudend behang brengt veel vezels vrij in de binnenlucht,  
ter voorkoming contaminatie in de woning en gezondheidsrisico's is enkel verwijdering via hermetische zone aangewezen.

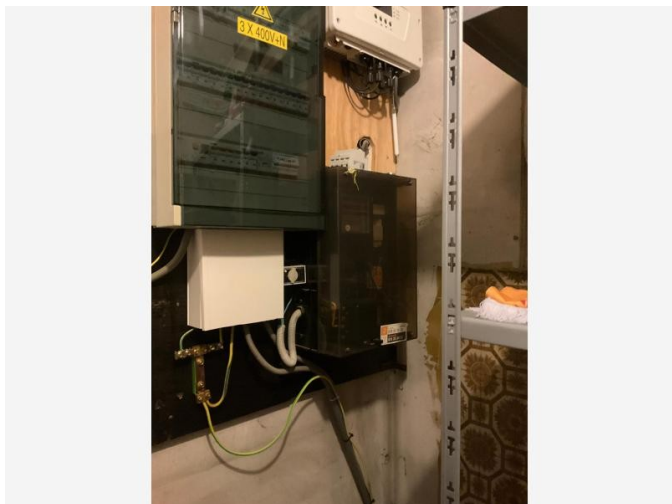
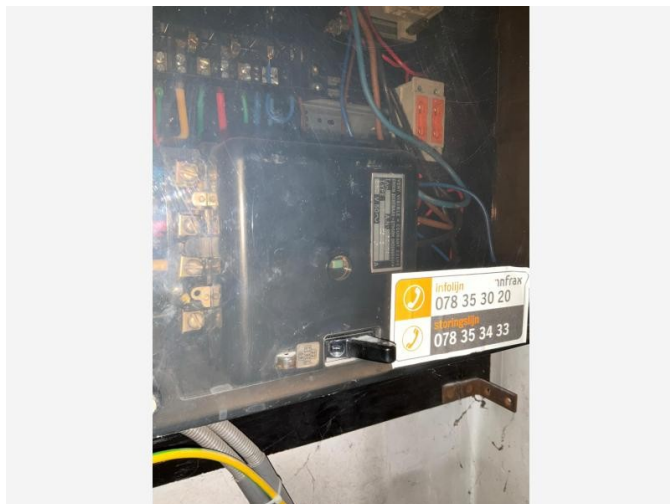
Het asbestmateriaal valt onder de mijlpaal van 2040.

Zorgvuldig beheren

Eindbeoordeling materiaalrisico	Zeer laag materiaalrisico en/of zeer lage kans op vezelvrijgave
---------------------------------	---

Gebondenheid	Categorie 1: hechtgebonden in oorsprong
Asbestsoort (vezeltype)	Crocidoliet aanwezig
Asbestconcentratie	Laag (< 50%)
Afschermingsgraad van het gehele materiaal	Stootvaste afscherming of omkasting
Toestand van het materiaal	Onbeschadigd, niet verweerd

Beschrijving	bakeliet in tellerkast
Omgeving	Binnen
Primaire drager	Communicatie en elektrische infrastructuur en uitrusting
Asbestmateriaal	Plaat, paneel, tablet - Type Bakeliet
Bindmiddel van asbestmateriaal	Kunststof of -hars
Gebondenheid op basis van bindmiddel	Hecht
Hoeveelheid (oppervlakte - dikte - aantal)	<ul style="list-style-type: none"><li>• 0,50 m<sup>2</sup> - 0,30 cm - 2 stuks</li></ul>
Totaal volume	0,003 m <sup>3</sup>
Eenvoudig bereikbaar	Ja
Bevestigingswijze	<ul style="list-style-type: none"><li>• Geschroefd</li></ul>
Identificatiemethode	Vaststelling zonder monsternamen
Destructieve handeling voor identificatie	Nee
Opmerking	teller en hoofdzekering in bakeliet.

- Zorg voor een veilig beheer. Vermijd het beschadigen van het asbestmateriaal. Controleer de toestand jaarlijks op wijzigingen.

- Eenvoudige handelingen: mag via doe-het-zelf of door werknemer(s) met opleidingsattest eenvoudige handelingen enkel te verwijderen door netbeheerder elektriciteit !

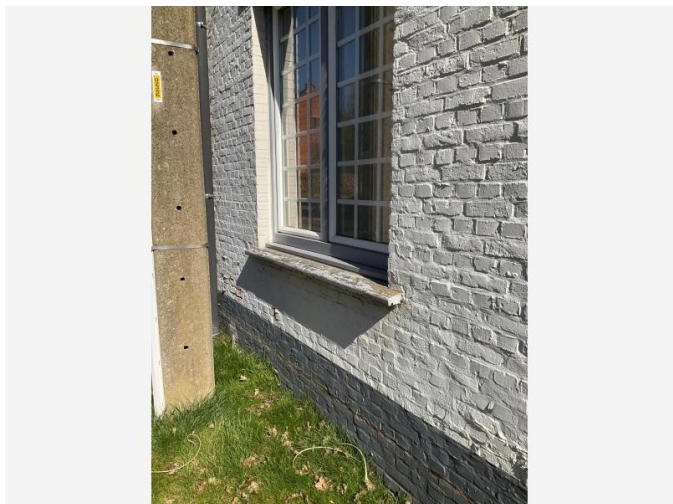
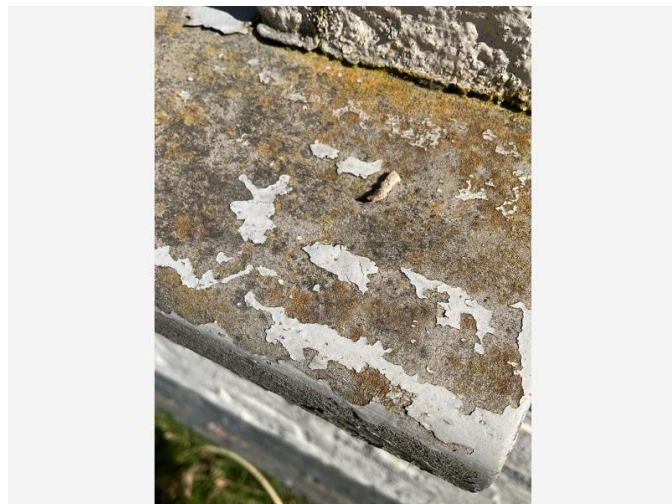
Het asbestmateriaal valt onder de mijlpaal van 2040.

Zorgvuldig beheren

Eindbeoordeling materiaalrisico	Laag materiaalrisico en/of verlaagde kans op vezelvrijgave
---------------------------------	--

Gebondenheid	Categorie 1: hechtgebonden in oorsprong
Asbestsoort (vezeltype)	Crocidoliet aanwezig
Asbestconcentratie	Laag (< 50%)
Afschermingsgraad van het gehele materiaal	Geheel of deels vrij aan de buitenlucht
Toestand van het materiaal	Licht beschadigd, licht verweerd. Intact calciumsilicaatmateriaal of categorie III 'gebondenheid'

Beschrijving	Raamdorpels buitengevel
Omgeving	Buiten
Primaire drager	Wandopening verticaal (raam, deur, ...)
Asbestmateriaal	Deksteen, muurkap - Hol
Bindmiddel van asbestmateriaal	Cement
Gebondenheid op basis van bindmiddel	Hecht
Hoeveelheid (oppervlakte - dikte - aantal)	• 2,20 m <sup>2</sup> - 5,00 cm - 1 stuk
Totaal volume	0,11 m <sup>3</sup>
Eenvoudig bereikbaar	Ja
Bevestigingswijze	• Geklemd
Identificatiemethode	Vaststelling zonder monsternamen
Destructieve handeling voor identificatie	Nee
Opmerking	3 dorpels aan linkergevel 4 dorpels aan straatzijde 4 dorpels aan rechtergevel ter hoogte van wellness

- Zorg voor een veilig beheer. Vermijd het beschadigen van het asbestmateriaal. Controleer de toestand jaarlijks op wijzigingen.

- Eenvoudige handelingen: mag via doe-het-zelf of door werknemer(s) met opleidingsattest eenvoudige handelingen mits inachtnaam van voorgeschreven collectieve en persoonlijke beschermingsmiddelen, zie ook: <https://ovam.vlaanderen.be/voorzorgsmaatregelen-bij-asbestverwijdering> zie ook toelichting achteraan dit attest

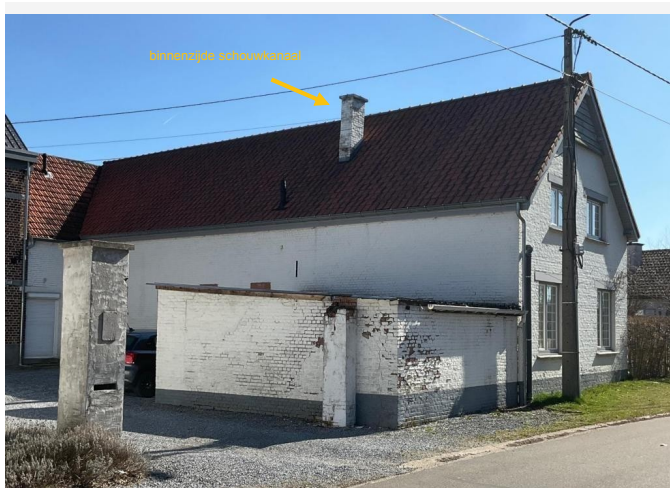
*Situeringfoto*

**Reden:** Er is geen volledige risicobeoordeling mogelijk

**Uitleg van de asbestdeskundige:** binnenzijde van de schouwkanalen zou nog asbesthoudende materialen kunnen bevatten,

volledige niet- destructieve inspectie niet mogelijk.

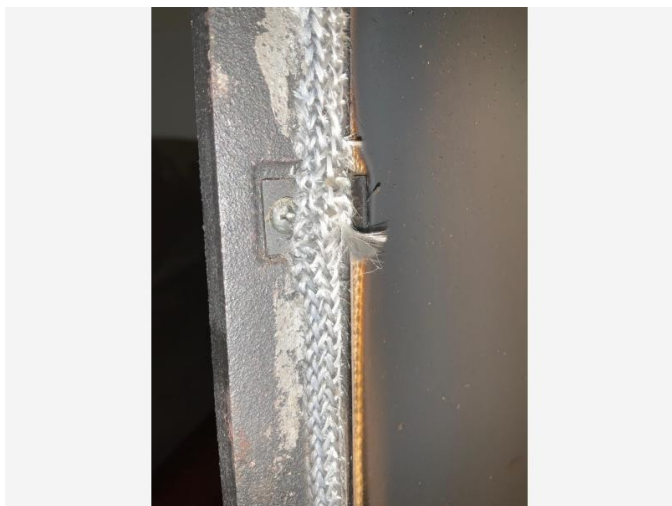
Vrije foto

koord in stoof glaswol

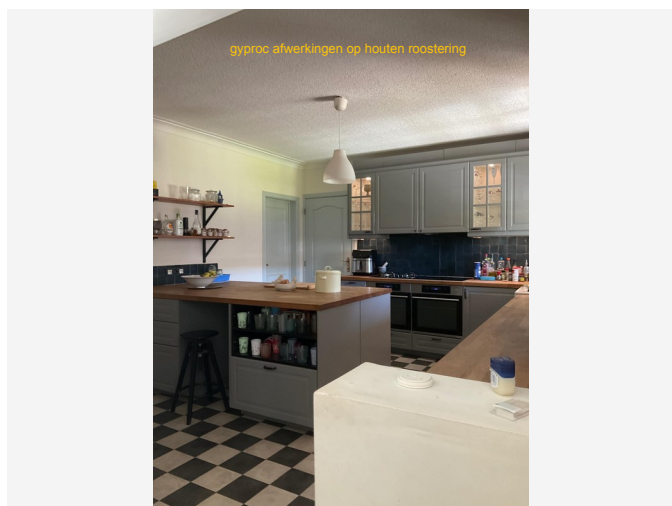
Vrije foto

plafonds afgewerkt met gypocplaten, spanplafonds, OSB platen en andere op houten roosteringen

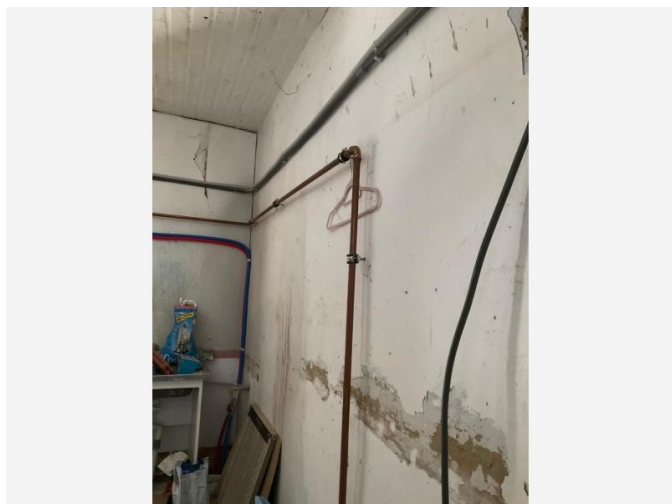
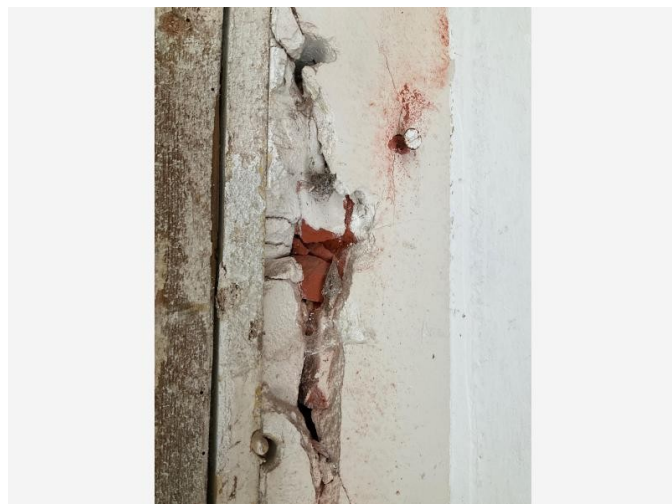
Geen asbest

#	Type	Referentie	Resultaat
7.1	Mengmonster	1	Geen asbest

Beschrijving	pleisterwerk wanden
Omgeving	Binnen
Primaire drager	Binnenwand
Bindmiddel van materiaal	Gips - kalk
Gebondenheid op basis van bindmiddel	Niet-hechtgebonden
Hoeveelheid (oppervlakte - dikte - aantal)	• 100,00 m <sup>2</sup> - 1,00 cm - 1 stuk
Totaal volume	1,00 m <sup>3</sup>
Identificatiemethode	Vaststelling met monstername
Destructieve handeling voor identificatie	Nee
Opmerking	<p>Om het pleisterwerk te identificeren als niet-asbesthoudend is een monstername van het pleisterwerk verplicht.</p> <p>Locatie staalnames: individuele ruimte: droge ruimte vb: leefruimte / natte ruimte:</p> <p>vb: keuken / stookplaats: cv-ruimte/ traphal: inkom</p> <p>De vermelde oppervlaktes en volumes betreffen een inschatting. Er worden geen rechten verleend aan deze oppervlaktes/volumes. De dikte is een inschatting die voorkomt uit de monstername en is daarom niet altijd representatief.</p> <p>veel wanden vernieuwd afgewerkt, deel smet gyprocplaten en valse wanden, sportadisch nog oud pleisterwerk zichtbaar, staalname daar waar mogelijk.</p>
