Asbestinventarisatetest

Molenweg 61, 3680 Maaseik

Attestnummer : 20241108-000377.000

Uitgegeven op : 08.11.2024

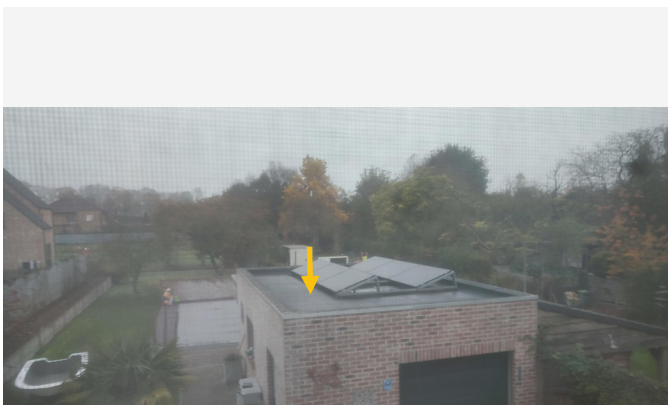
er kunnen nog onderliggende roofinglagen aanwezig zijn enkel van de toplaag een staalname afgenomen deze zijn niet nagekeken indien dit moest blijken later bij verwijdering adviseren we eerst hier een staal van te laten afnemen

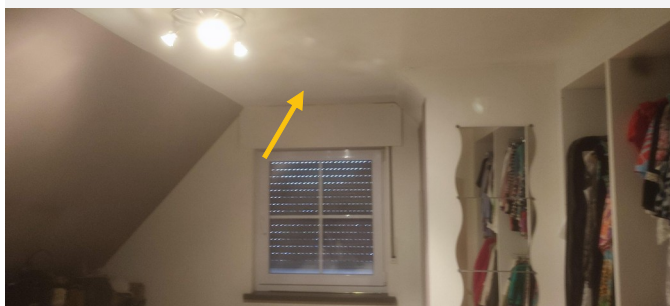
de plafonds zijn van gipskartonplaten en zijn niet asbestverdacht

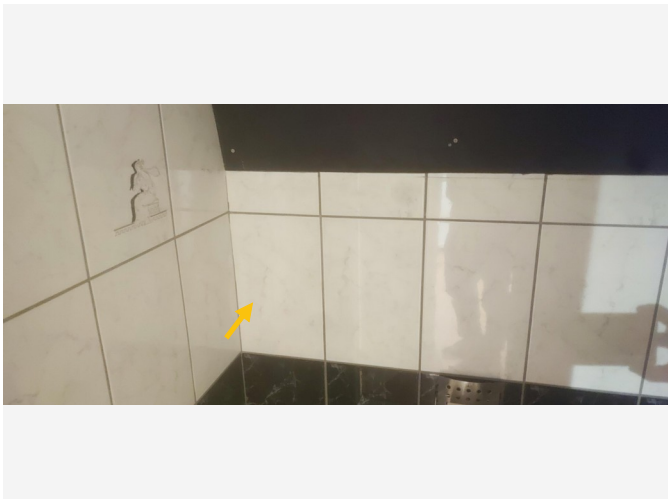
Fiche 3: eventuele tegellijm achter wandtegels badkamer en wc

het zou kunnen dat er achter de wandtegels asbesthoudende tegellijm zit

dit echter niet visueel vast te stellen tijdens de inspectie

staalname was niet mogelijk

als later bij verwijdering blijkt dat ze niet in de mortel geplaatst zijn maar in tegellijm adviseren we om eerst een staalname te laten afnemen

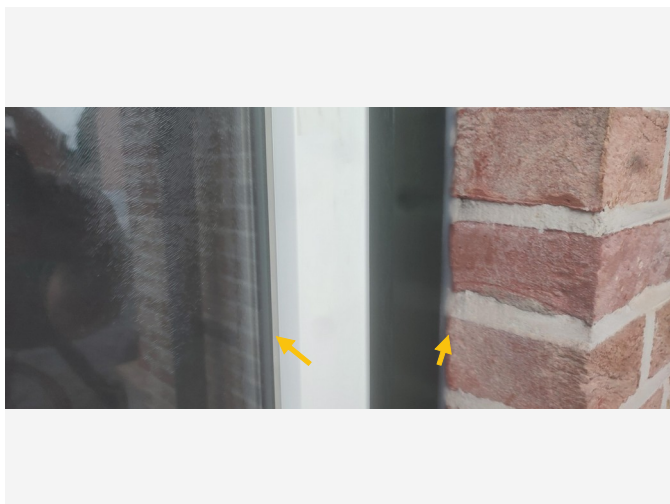
de kit is elastisch en indrukbaar wat aangeeft dat er weekmakers inzitten en geen asbestvezels anders was deze keihard geweest

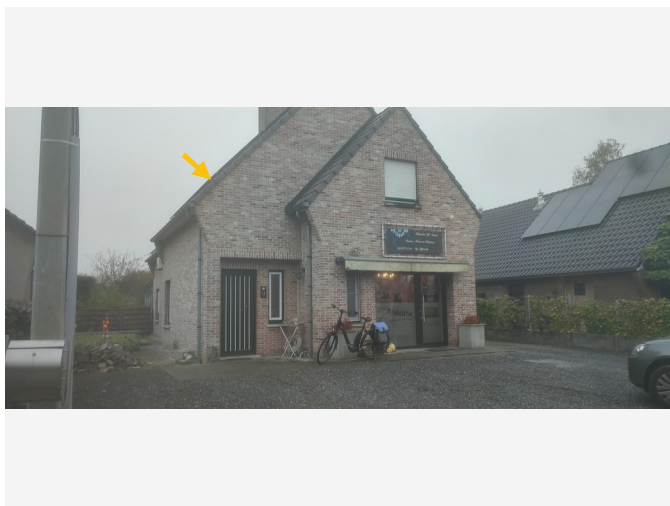
er is hier geen asbestverdacht menuiserie onderdak geplaatst
langs buiten de ladder geplaatst en te zien dat er plasticfolie als onderdak geplaatst is
niet asbestverdacht

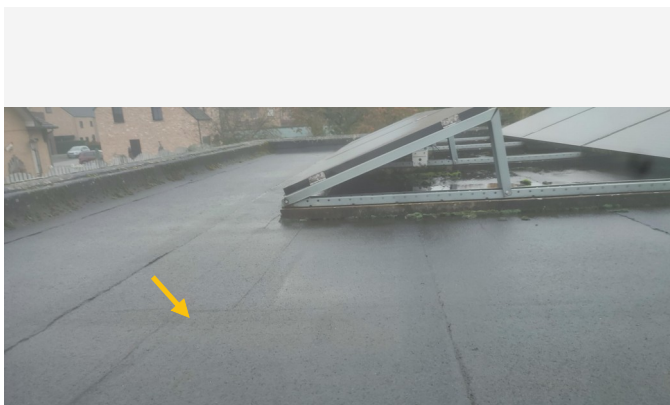
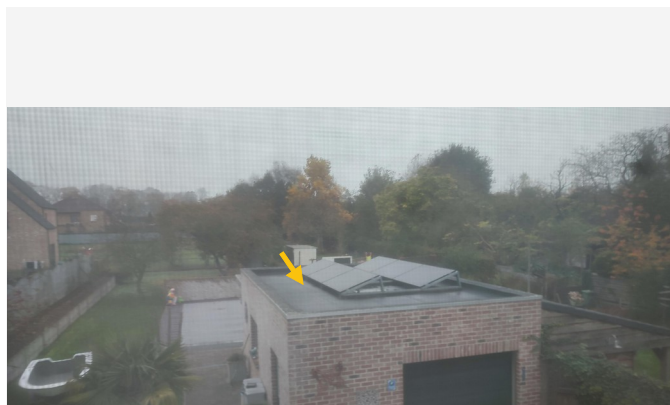
Fiche 7: roofing dak garage

Geen asbest

| # | Type | Referentie | Resultaat |
|---|---|---|---|
| 7.1 | Puntmonster | 8452 | Geen asbest |

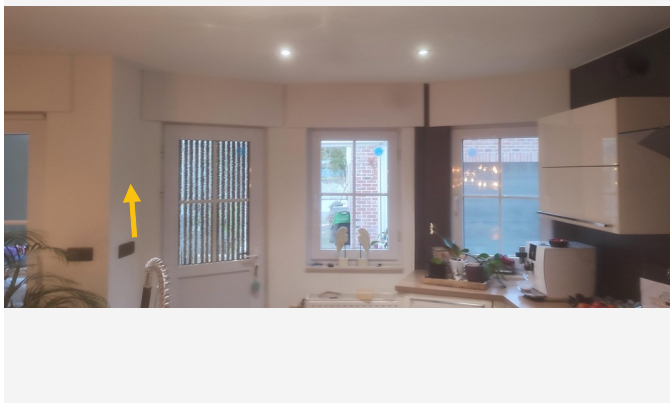
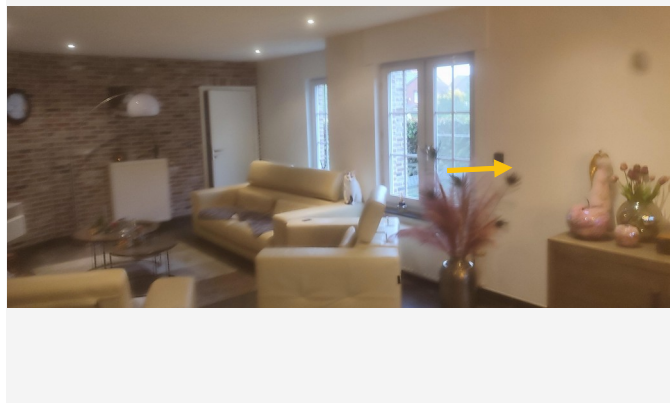
Fiche 8: pleister wanden

Geen asbest

| # | Type | Referentie | Resultaat |
|---|---|---|---|
| 8.1 | Mengmonster | 8451 | Geen asbest |
