Asbestinventarisatetest

Kardinaal Cardijnlaan 96/1R, 2547 Lint

Attestnummer : 20241010-000209.000

Uitgegeven op : 10.10.2024

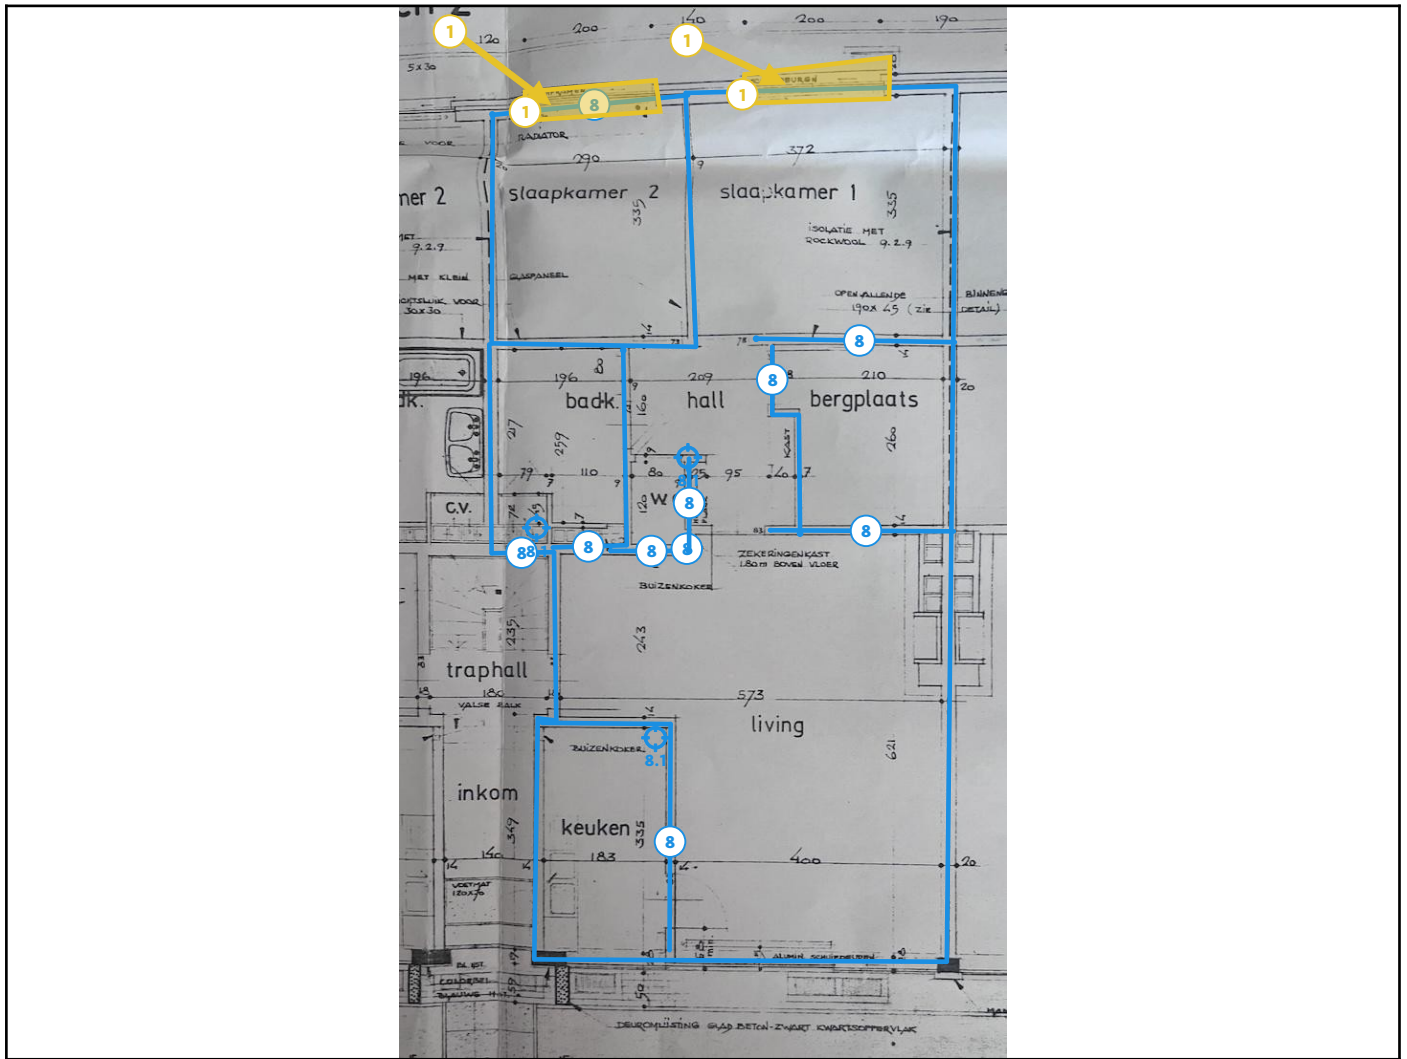
Plan 1.1: Plan App

| Beschrijving | Type | Actie |
|---|---|---|
| 1. Asbest cement vensterbank | Asbestmateriaal | Zorgvuldig beheren |

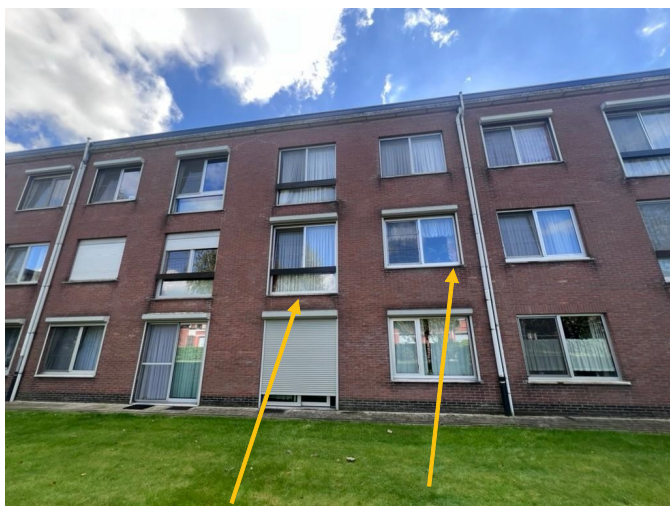
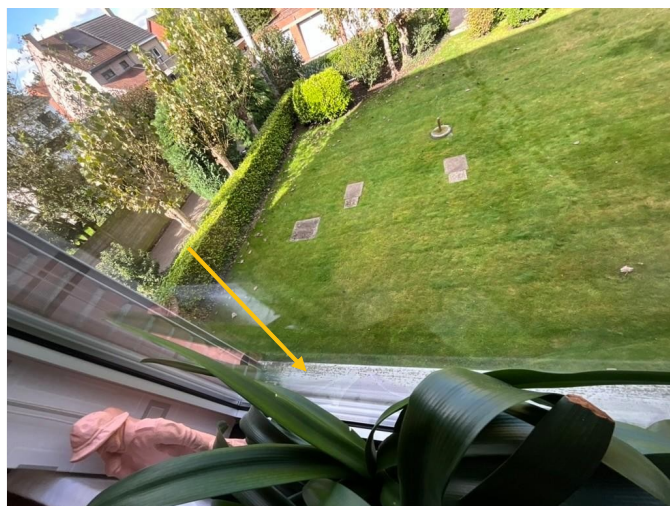
Het asbestmateriaal valt onder de mijlpaal van 2040.

| Eindbeoordeling materiaalrisico | Laag materiaalrisico en/of verlaagde kans op vezelvrijgave |

| Gebondenheid | Categorie 1: hechtgebonden in oorsprong |
| Asbestsoort (vezeltype) | Alleen chrysotiel |
| Asbestconcentratie | Laag (< 50%) |
| Toestand van het materiaal | Licht beschadigd, licht verweerd. Intact calciumsilicaatmateriaal of categorie III 'gebondenheid' |

| Beschrijving | Asbest cement vensterbank |
| Omgeving | Buiten |

Zorgvuldig beheren

- Zorg voor een veilig beheer. Vermijd het beschadigen van het asbestmateriaal. Controleer de toestand jaarlijks op wijzigingen.
- Zorg voor een veilig beheer en verwijder dit asbestmateriaal wanneer het bij werken eenvoudig bereikbaar wordt. Controleer de toestand jaarlijks op wijzigingen.

- Eenvoudige handelingen: mag via doe-het-zelf of door werknemer(s) met opleidingsattest eenvoudige handelingen
Mits gebruik van de nodige persoonlijke beschermingsmiddelen en mits achtnaam van de voorschriften terug te vinden op <https://ovam.vlaanderen.be/voorzorgsmaatregelen-bij-asbestverwijdering>

door omliggende materiaal met handgereedschap te verwijderen en zonder beschadigen aan te brengen aan het asbesthoudend materiaal

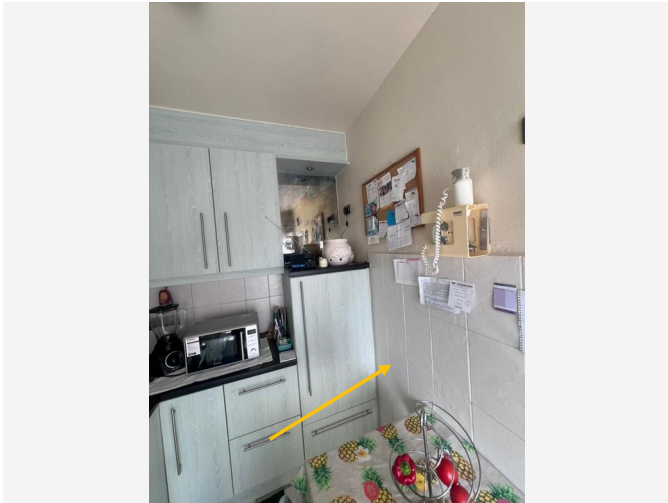
tegels in goede toestand geen mogelijkheid tot staalname zonder risico op beschadiging

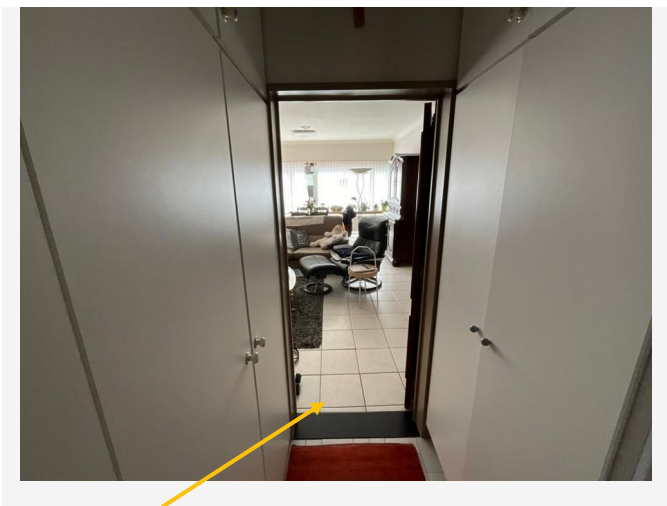
tegels in goede toestand geen mogelijkheid tot staalname zonder risico op beschadiging

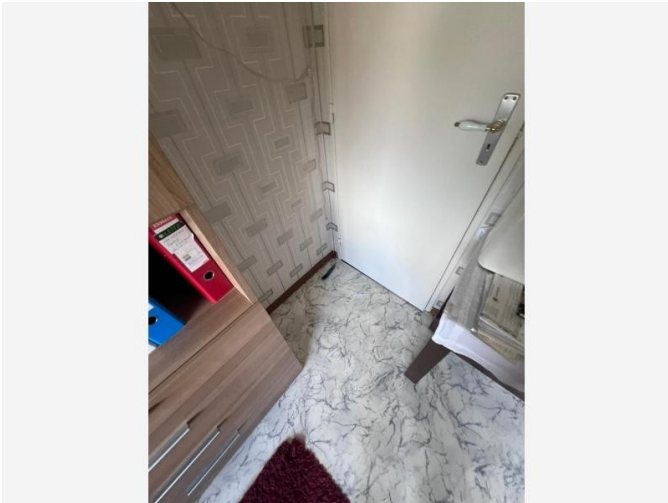
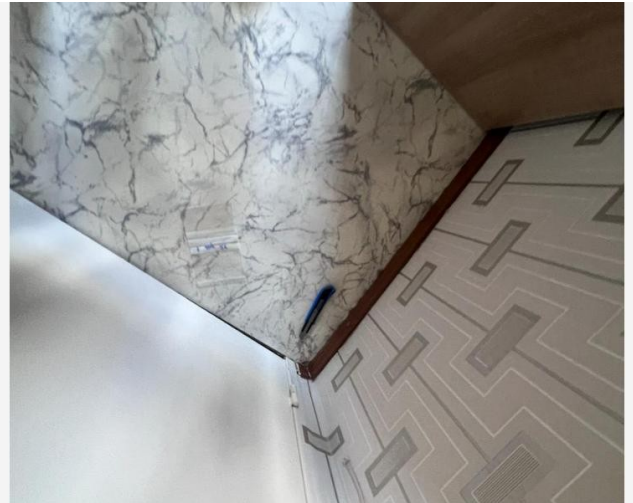
Geen asbest

| Beschrijving | Vloerzeil Slaapkamer Niet asbesthoudend |

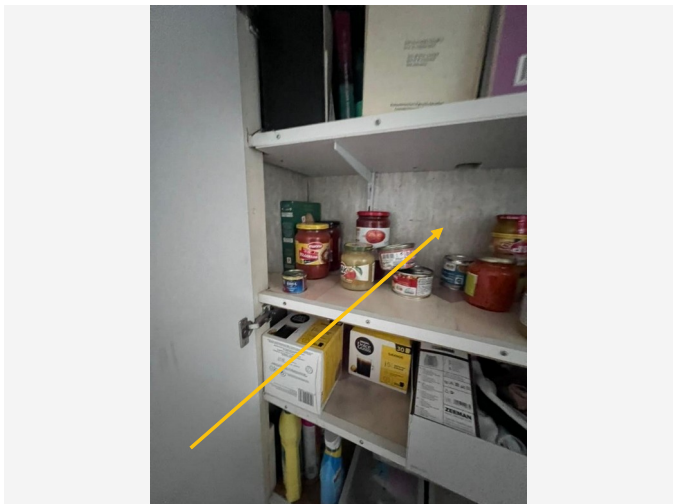
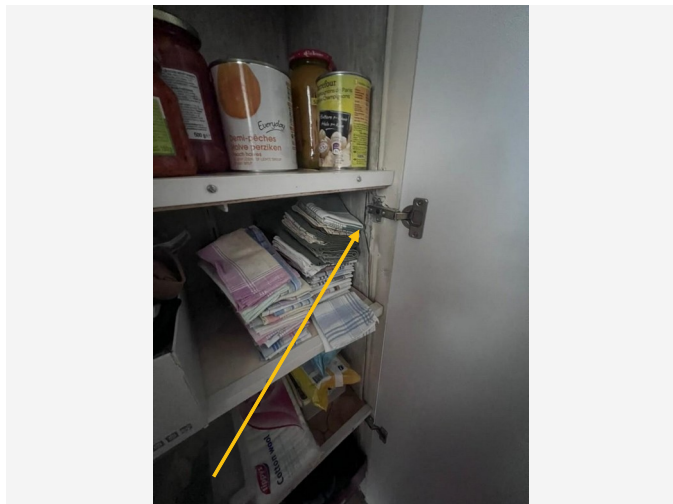
Geen asbest

| Beschrijving | Vloerzeil Kast bekleding Niet asbesthoudend |

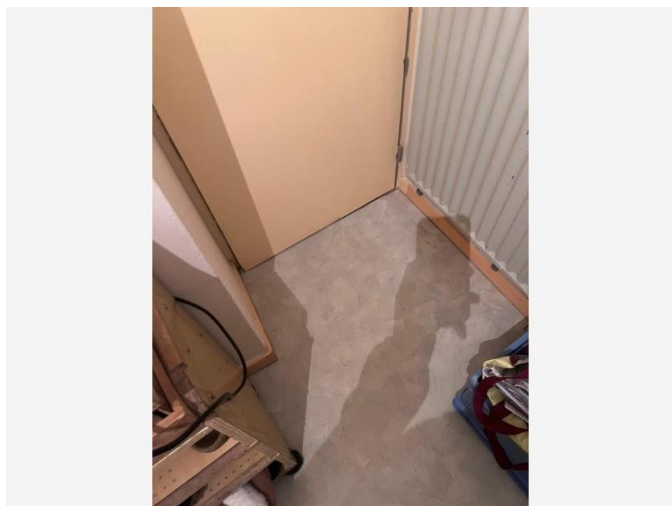
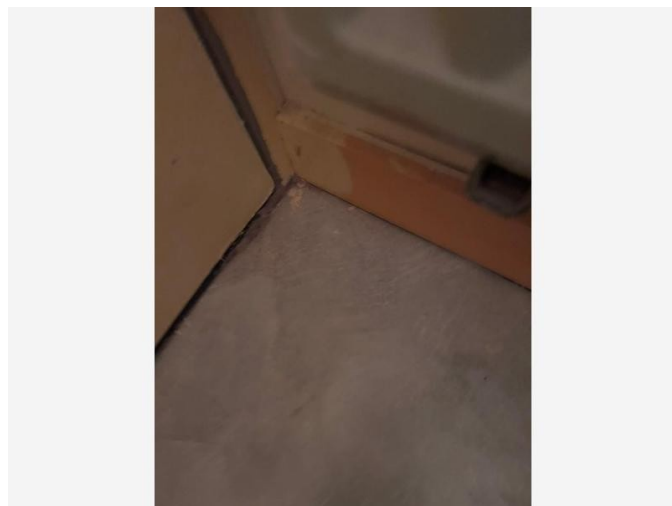
Geen asbest

| Beschrijving | Vloerzeil Berging Niet asbesthoudend |

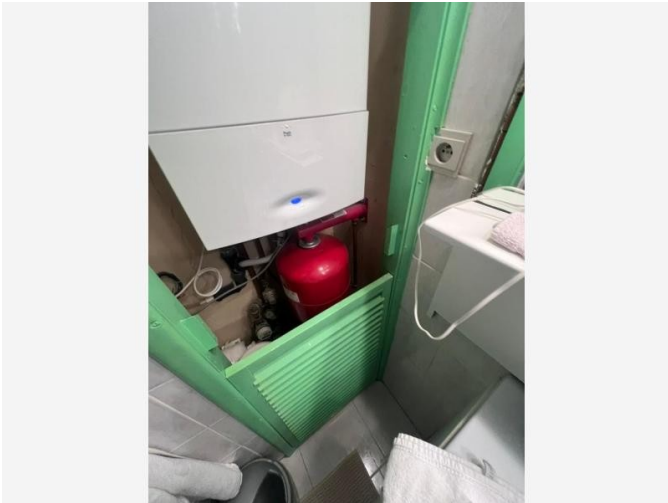
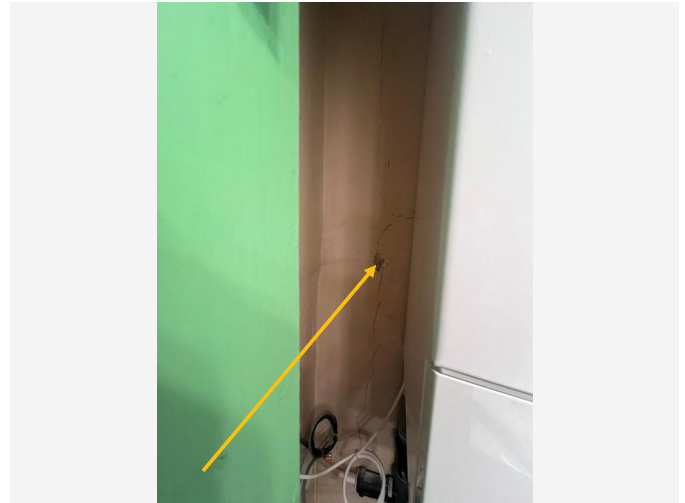
Fiche 8: Pleisterwerk muren

Geen asbest

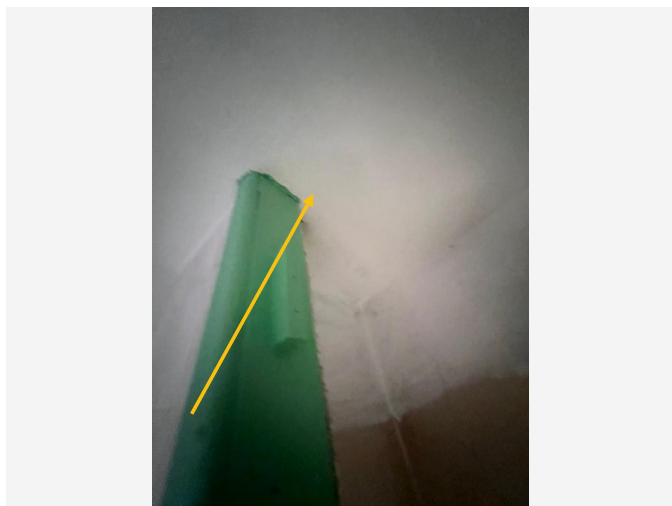
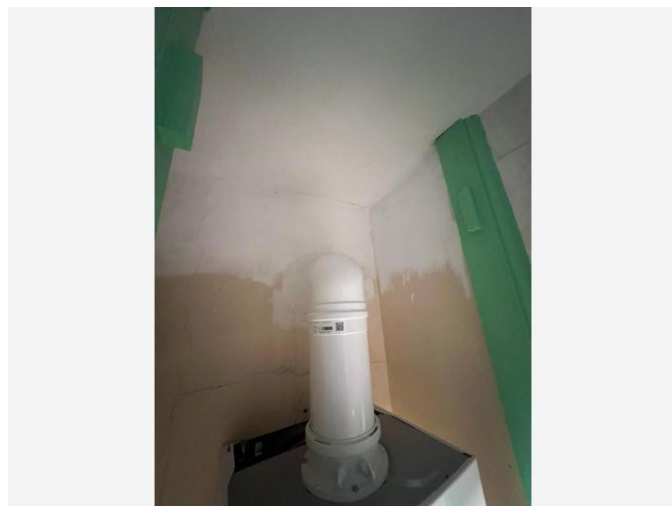
Geen asbest

| Beschrijving | Pleisterwerk plafond |
