# Asbestinventarisatetest

Polostraat 27, 2660 Antwerpen

Attestnummer : 20250403-000538.000

Uitgegeven op : 03.04.2025

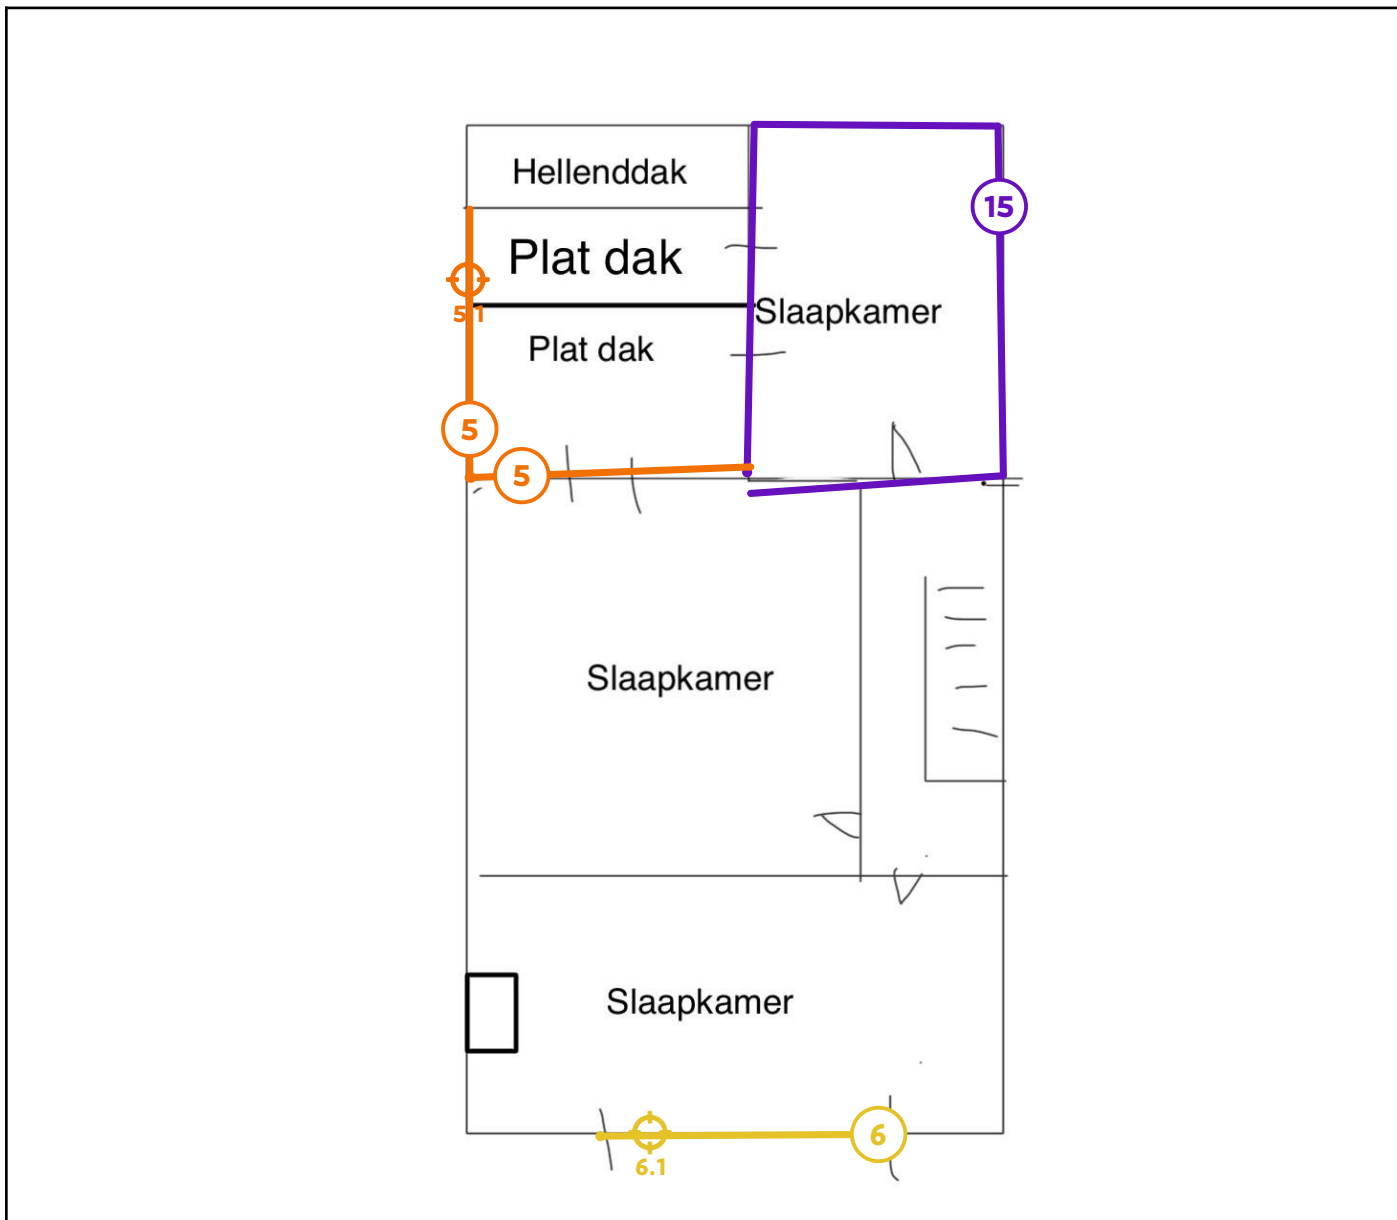
## Plan 1.8: Niv+1

Beschrijving	Type	Actie
5. Bitumen smeersel	Asbestmateriaal	Verwijderen
5.1 Code: M08	Puntmonster	-
6. Oude Mastiek/kit tussen muur en profiel - Buiten	Asbestmateriaal	Zorgvuldig beheren
6.1 Code: M06	Puntmonster	-

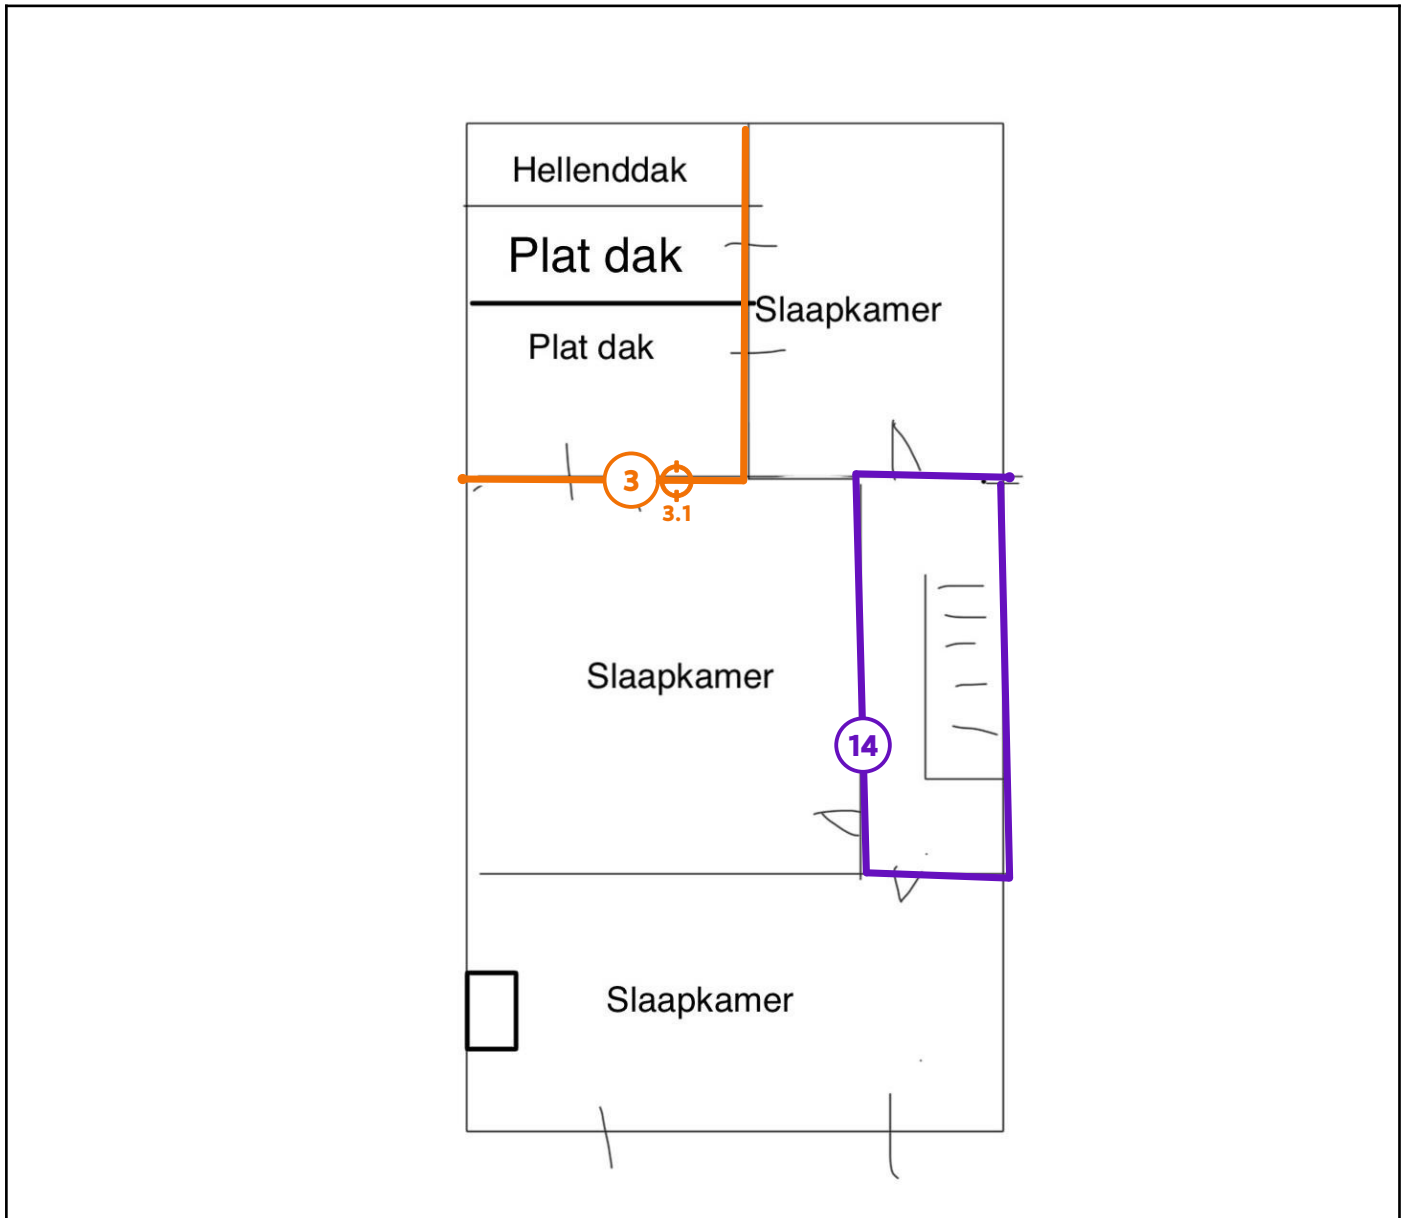
## Plan 1.9: Niv+1

Beschrijving	Type	Actie
3. Gevelleien	Asbestmateriaal	<a href="#">Verwijderen</a>
3.1 Code: M05	Puntmonster	-
14. Tegellijm achter wandtegels & plinten	Advies	-

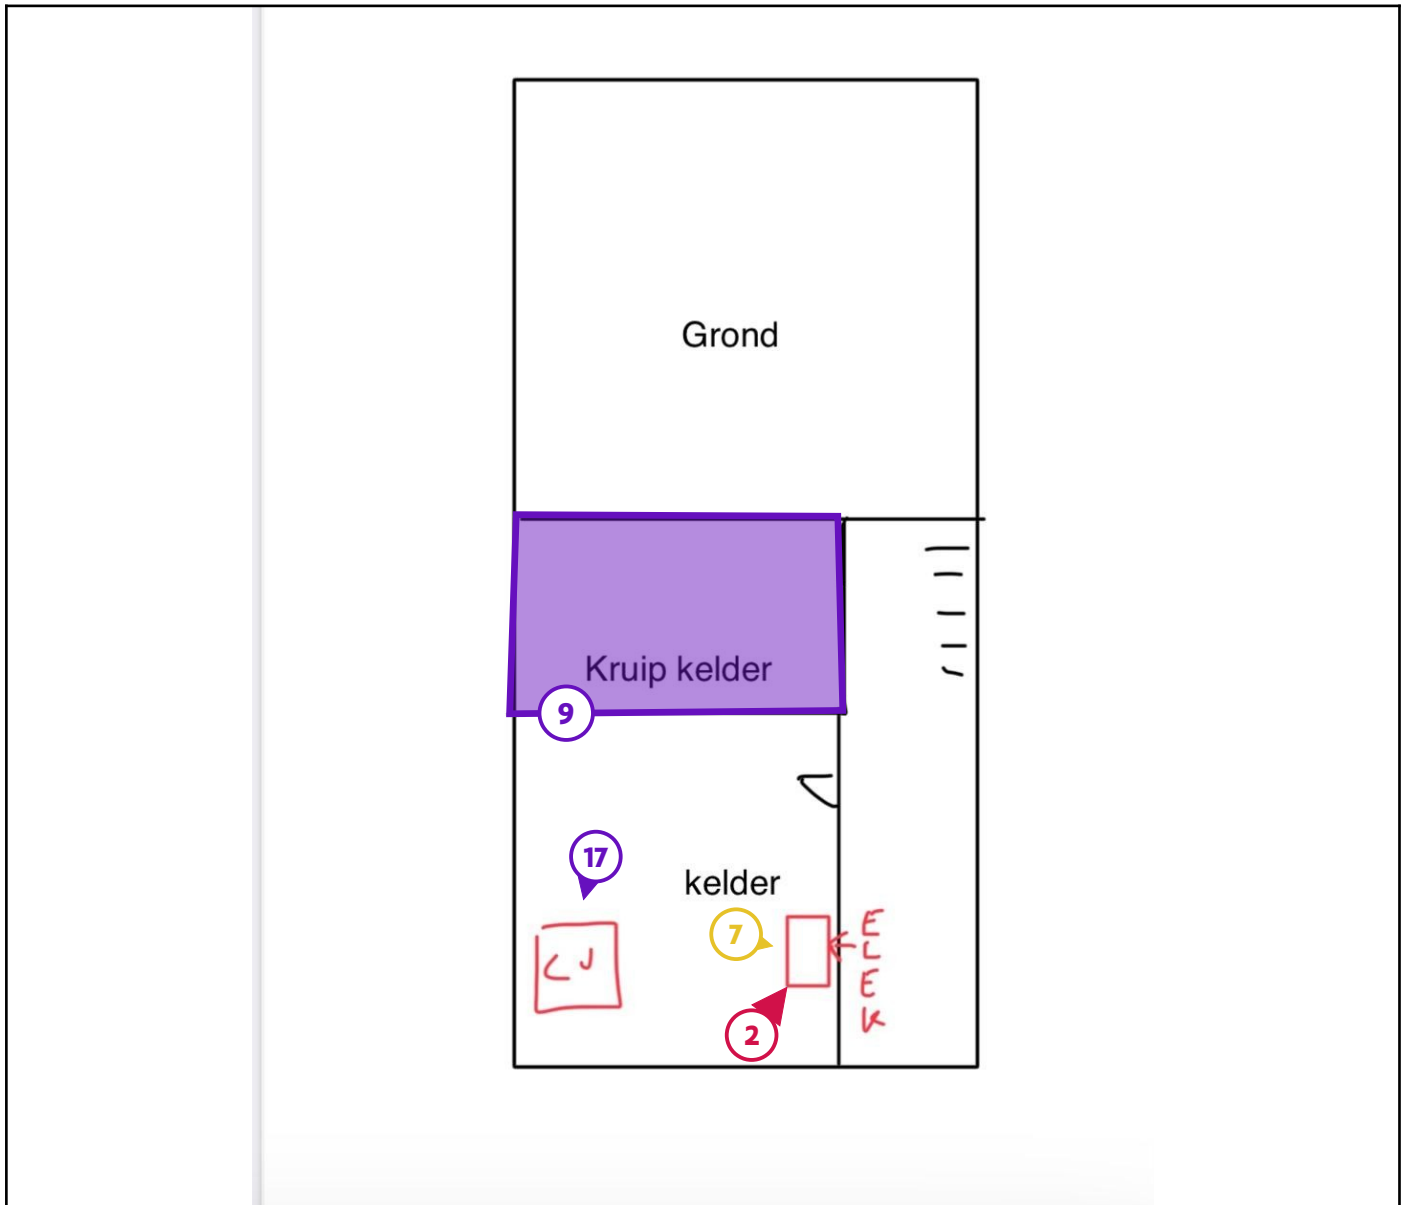
## Plan 1.13: Kelder

Beschrijving	Type	Actie
2. Cementplaat achter zekeringen	Asbestmateriaal	Dringend maatregelen nemen
7. Bakeliet meter- en zekering kast	Asbestmateriaal	Zorgvuldig beheren
9. Kruipkelder	Beperking	-
17. Brander/CV-ketel - Isolatie/pakkingen	Advies	-

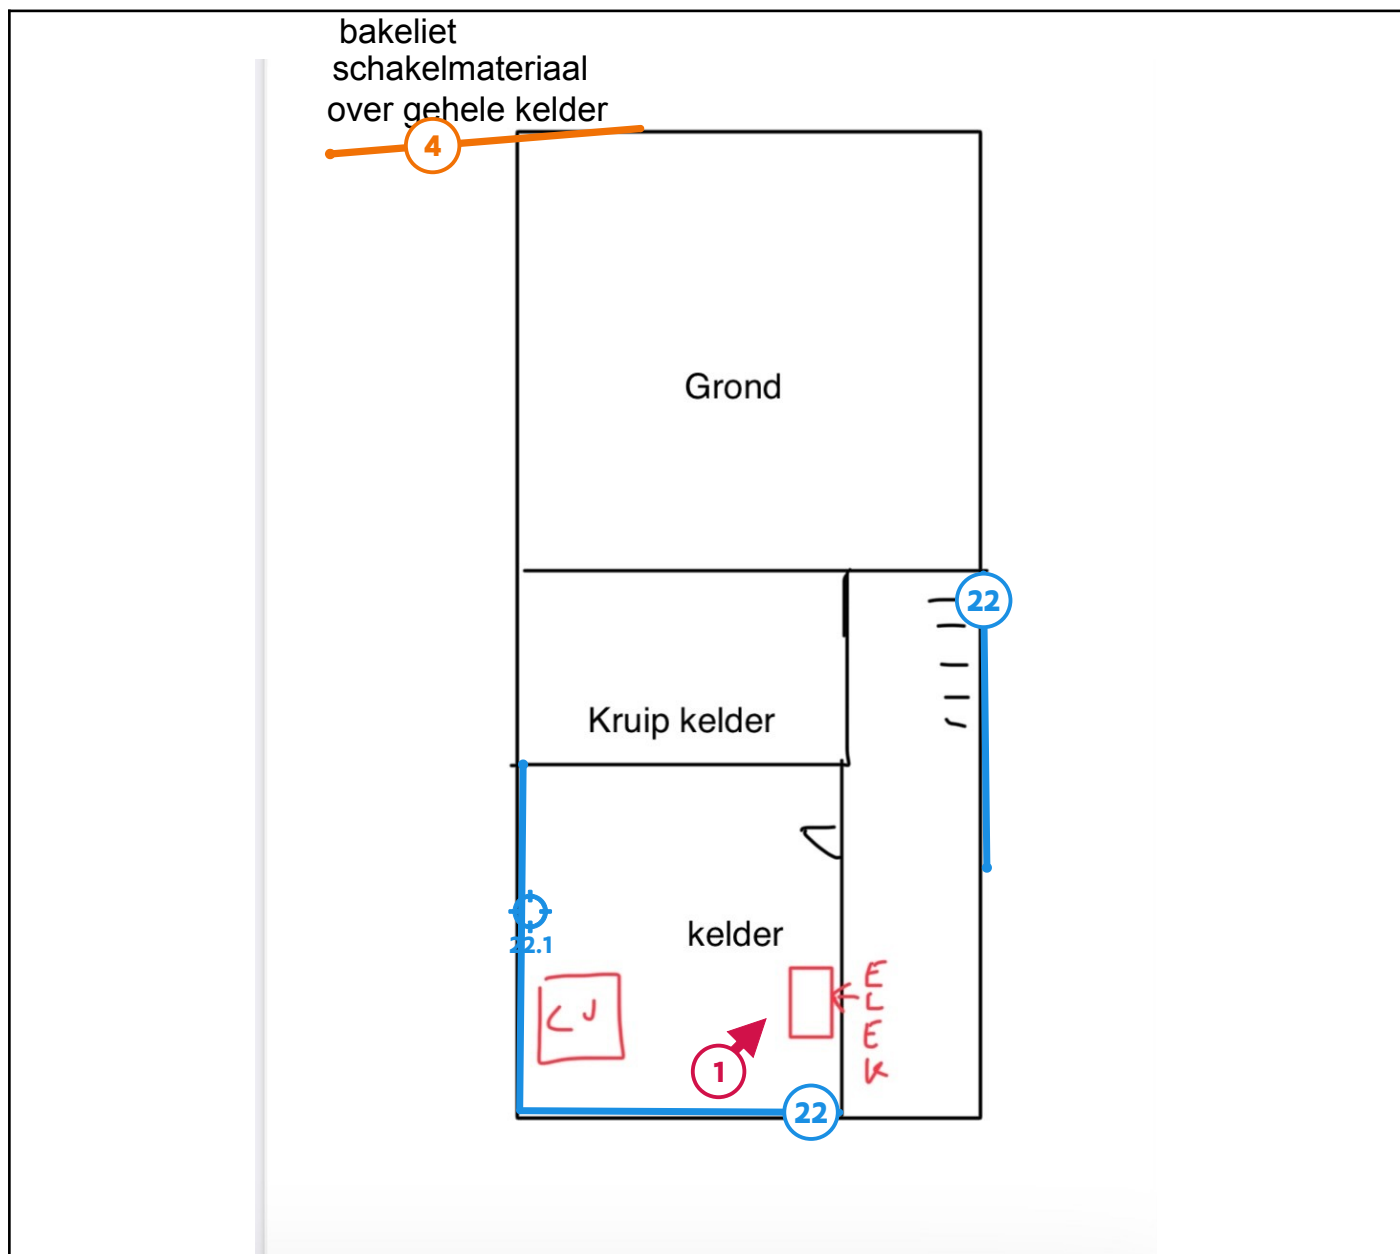
## Plan 1.14: Kelder

Beschrijving	Type	Actie
1. Kabel teller	Asbestmateriaal	Dringend verwijderen
4. Bakeliet - Stopcontacten & schakelaars (binnen)	Asbestmateriaal	Verwijderen
22. Pleisterwerk wanden	Geen asbest	-
22.1 Code: M01	Mengmonster	-

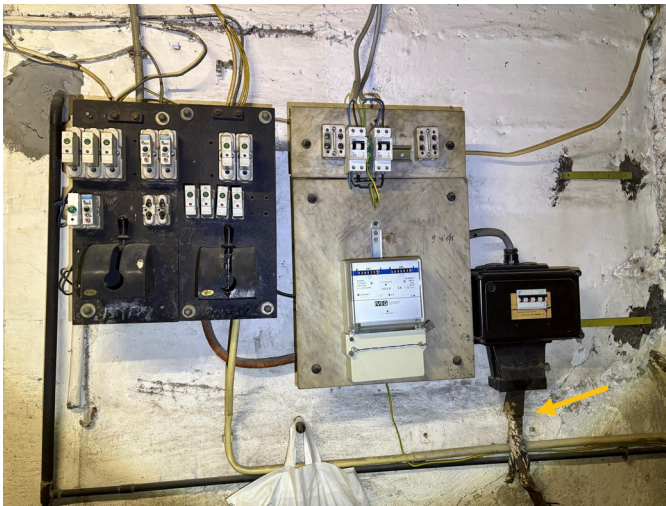
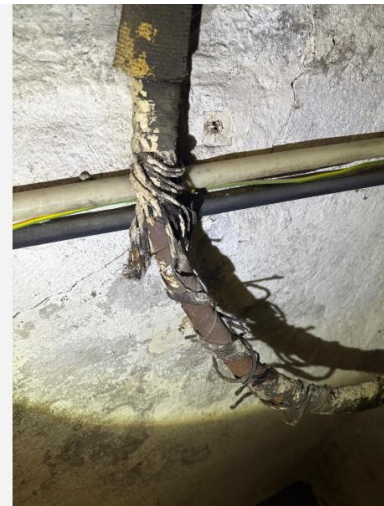
Eindbeoordeling materiaalrisico	Hoog materiaalrisico en/of hoge kans op vezelvrijgave
---------------------------------	---

Gebondenheid	Categorie 3: niet-hechtgebonden met weinig of geen matrix
Asbestsoort (vezeltype)	Alleen chrysotiel
Asbestconcentratie	Hoog ( $\geq 50\%$ )
Afschermingsgraad van het gehele materiaal	Geheel of deels (ook) vrij aan de binnenlucht
Toestand van het materiaal	Zwaar beschadigd, zwaar verweerd

Beschrijving	Kabel teller
Omgeving	Binnen
Primaire drager	Communicatie en elektrische infrastructuur en uitrusting
Asbestmateriaal	Koord, lint, band, strip
Bindmiddel van asbestmateriaal	Weinig of geen bindmiddel (textiel, bevolking, ...)
Gebondenheid op basis van bindmiddel	Niet-hechtgebonden
Hoeveelheid (lengte - omtrek - aantal)	<ul style="list-style-type: none"><li>• 1,00 m - 5,00 cm - 1 stuk</li></ul>
Totale oppervlakte	0,05 m <sup>2</sup>
Eenvoudig bereikbaar	Ja
Bevestigingswijze	<ul style="list-style-type: none"><li>• Geklemd</li><li>• Onbekend</li></ul>
Identificatiemethode	Vaststelling zonder monsternamen
Destructieve handeling voor identificatie	Nee
Opmerking	De toekomstige kabel op de teller is omwikkeld in koord. Deze is asbest verdacht. Staalname niet mogelijk wegens onder spanning staande delen.

**Dringend verwijderen**

- Verwijder dit asbestmateriaal zo snel mogelijk. Volg de toestand goed op.

- Eenvoudige handelingen: mag via doe-het-zelf of door werknemer(s) met opleidingsattest eenvoudige handelingen  
Deze toepassing is enkel te verwijderen door de nutsmaatschappij

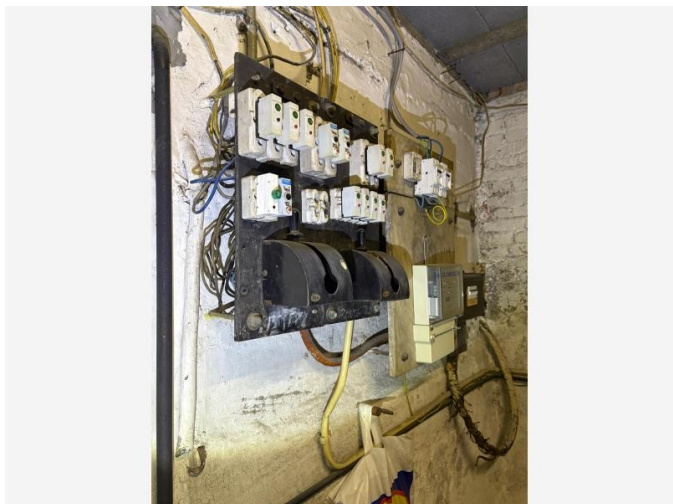
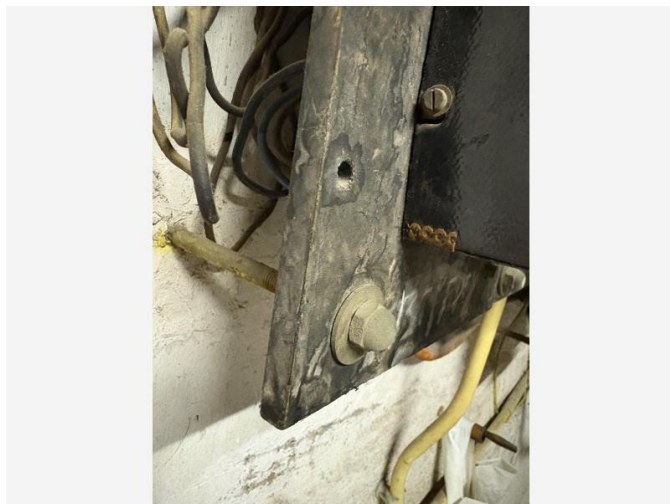
Eindbeoordeling materiaalrisico	Hoog materiaalrisico en/of hoge kans op vezelvrijgave
---------------------------------	---

Gebondenheid	Categorie 1: hechtgebonden in oorsprong
Asbestsoort (vezeltype)	Crocidoliet aanwezig
Asbestconcentratie	Laag (< 50%)
Afschermingsgraad van het gehele materiaal	Geheel of deels (ook) vrij aan de binnenlucht
Toestand van het materiaal	Matig beschadigd, matig verweerd

Beschrijving	Cementplaat achter zekeringen
Omgeving	Binnen
Primaire drager	Communicatie en elektrische infrastructuur en uitrusting
Asbestmateriaal	Plaat, paneel, tablet - Type Menuiserie
Bindmiddel van asbestmateriaal	Cement
Gebondenheid op basis van bindmiddel	Hecht
Hoeveelheid (oppervlakte - dikte - aantal)	<ul style="list-style-type: none"><li>• 1,00 m<sup>2</sup> - 2,00 cm - 1 stuk</li></ul>
Totaal volume	0,02 m <sup>3</sup>
Eenvoudig bereikbaar	Nee <ul style="list-style-type: none"><li>• Het asbestmateriaal is bedekt (uitgezonderd laag verf, coating, behang, kunststof, textiel) en het wegnemen van het bedekkende materiaal kan niet zonder het bedekkende materiaal te beschadigen.</li></ul>
Bevestigingswijze	<ul style="list-style-type: none"><li>• Genageld, geniet</li></ul>
Identificatiemethode	Vaststelling zonder monsternamen
Destructieve handeling voor identificatie	Nee
Opmerking	De opgegeven hoeveelheid is een schatting.

**Dringend maatregelen nemen**

- Verwijder dit asbestmateriaal zo snel mogelijk. Volg de toestand goed op.

- Hermetische zone (erkend asbestverwijderaar)  
Indien deze toepassing via bovenstaande methode niet mogelijk is wegens handelingen waarbij een grote kans bestaat op vrijkomen van asbestvezels, dient dit verwijderd te worden via de methode van Hermetische zone. Bij het verwijderen moet steeds rekening worden gehouden met alle milieu- en veiligheidsvoorschriften. Codex boek VI, titel 3 of de website van OVAM

Dit kan absoluut niet verwijderd worden door een doe-het-zelver

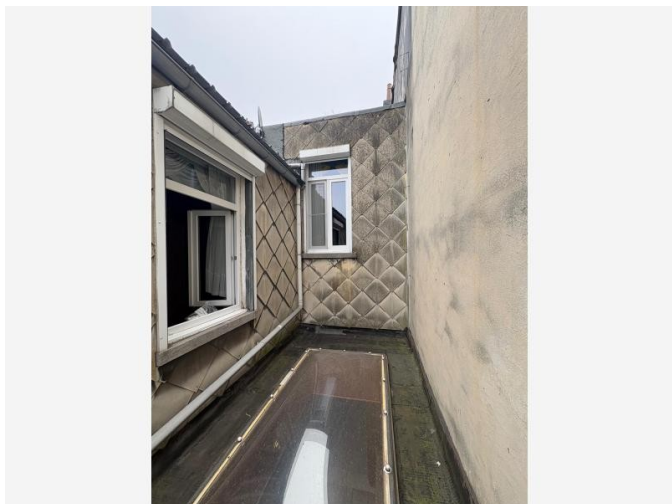
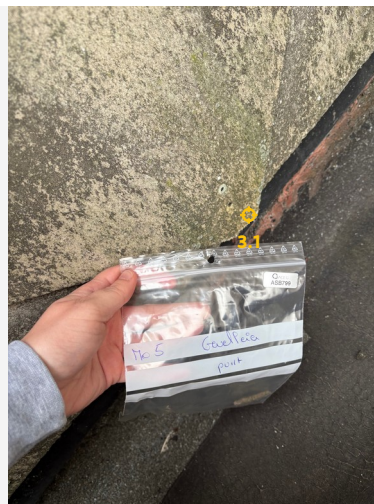
Eindbeoordeling materiaalrisico	Verhoogd materiaalrisico en/of verhoogde kans op vezelvrijgave
---------------------------------	--

Gebondenheid	Categorie 1: hechtgebonden in oorsprong
Asbestsoort (vezeltype)	Alleen chrysotiel
Asbestconcentratie	Laag (< 50%)
Afschermingsgraad van het gehele materiaal	Geheel of deels vrij aan de buitenlucht
Toestand van het materiaal	Matig beschadigd, matig verweerd

#	Type	Referentie	Resultaat
3.1	Puntmonster	M05	Chrysotiel

Beschrijving	Gevelleien
Omgeving	Buiten
Primaire drager	Wand buitenschil
Asbestmateriaal	Dak- en gevelbekleding - Lei, shingle
Bindmiddel van asbestmateriaal	Cement
Gebondenheid op basis van bindmiddel	Hecht
Hoeveelheid (oppervlakte - aantal)	<ul style="list-style-type: none"><li>• 23,00 m<sup>2</sup> - 1 stuk</li></ul>
Totale oppervlakte	23,00 m <sup>2</sup>
Eenvoudig bereikbaar	Ja
Bevestigingswijze	<ul style="list-style-type: none"><li>• Genageld, geniet</li></ul>
Identificatiemethode	Vaststelling met monstername
Destructieve handeling voor identificatie	Nee
Opmerking	De hoeveelheid betreft een schatting

Verwijderen

- Verwijder dit asbestmateriaal zo snel mogelijk. Volg de toestand goed op.
- Hemelwater dat afspoelt van asbestcement daken of gevels kan asbestdeeltjes bevatten. Gebruik het enkel voor gesloten circuits (bv. spoelen toiletten). Reinig na het vervangen van het dak of de gevel de dakgoten en regenwaterput of -ton om asbesthoudend sediment of slib te verwijderen

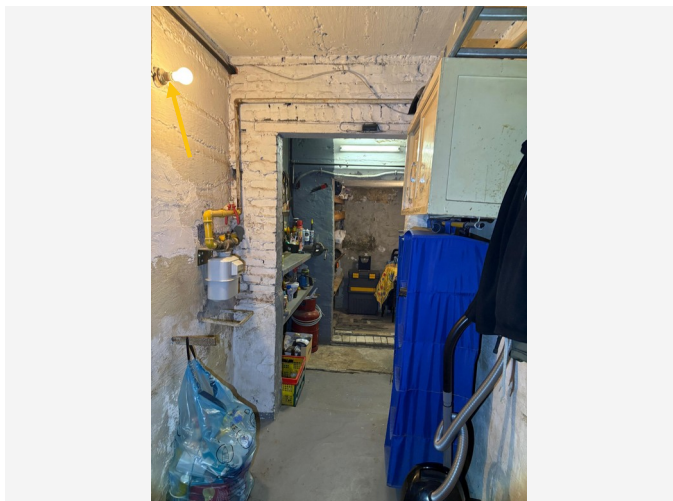
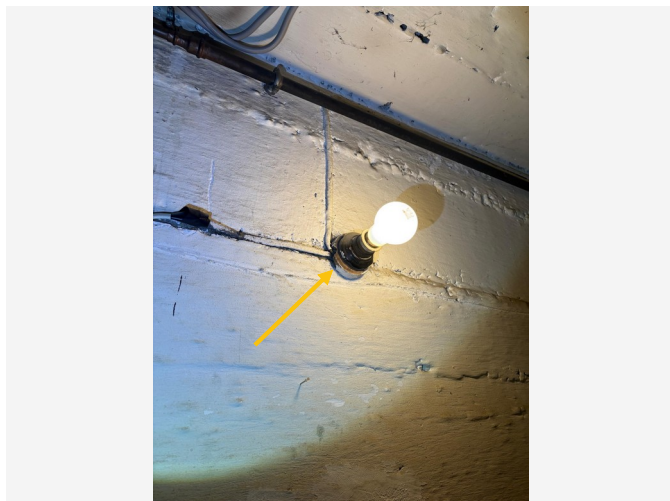
## Fiche 4: Bakeliet - Stopcontacten & schakelaars (binnen)

Eindbeoordeling materiaalrisico	Verhoogd materiaalrisico en/of verhoogde kans op vezelvrijgave
---------------------------------	--

Gebondenheid	Categorie 1: hechtgebonden in oorsprong
Asbestsoort (vezeltype)	Crocidoliet aanwezig
Asbestconcentratie	Laag (< 50%)
Afschermingsgraad van het gehele materiaal	Geheel of deels (ook) vrij aan de binnenlucht
Toestand van het materiaal	Licht beschadigd, licht verweerd. Intact calciumsilicaatmateriaal of categorie III 'gebondenheid'

Beschrijving	Bakeliet - Stopcontacten & schakelaars (binnen)
Omgeving	Binnen
Primaire drager	Communicatie en elektrische infrastructuur en uitrusting
Asbestmateriaal	Plaat, paneel, tablet - Type Bakeliet
Bindmiddel van asbestmateriaal	Kunststof of -hars
Gebondenheid op basis van bindmiddel	Hecht
Hoeveelheid (oppervlakte - dikte - aantal)	• 2,00 m <sup>2</sup> - 2,00 cm - 1 stuk
Totaal volume	0,04 m <sup>3</sup>
Eenvoudig bereikbaar	Ja
Bevestigingswijze	• Geschroefd
Identificatiemethode	Vaststelling zonder monstername
Destructieve handeling voor identificatie	Nee
Opmerking	De genoteerde hoeveelheid betreft een schatting.

Verwijderen

- Verwijder dit asbestmateriaal zo snel mogelijk. Volg de toestand goed op.

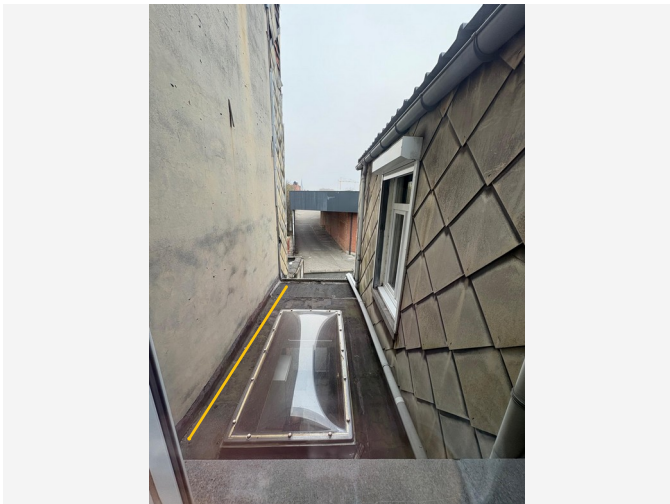
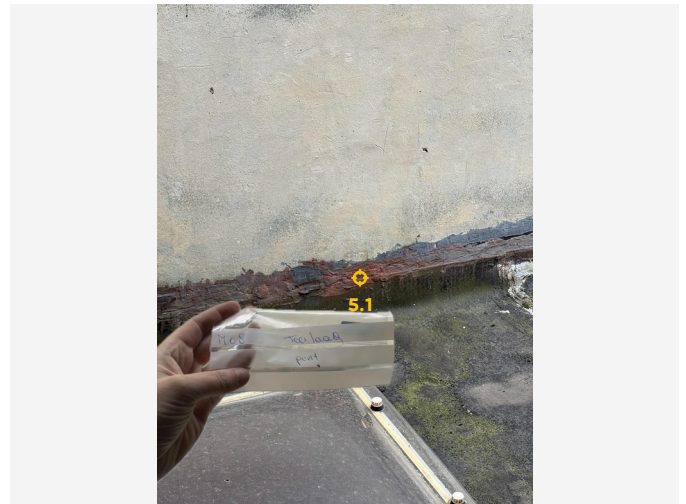
Beschrijving	Bitumen smeersel
Omgeving	Buiten
Primaire drager	Wand buitenschil
Asbestmateriaal	In-situ afwerkingslagen - Smeerlaag
Bindmiddel van asbestmateriaal	Bitumen (roofing, teer, asfalt)
Gebondenheid op basis van bindmiddel	Hecht
Hoeveelheid (oppervlakte - dikte - aantal)	• 2,00 m <sup>2</sup> - 1,00 cm - 1 stuk
Totaal volume	0,02 m <sup>3</sup>
Eenvoudig bereikbaar	Ja
Bevestigingswijze	• Verlijmd, ingegoten, versmeerd
Identificatiemethode	Vaststelling met monstername
Destructieve handeling voor identificatie	Nee

Verwijderen

- Verwijder dit asbestmateriaal zo snel mogelijk. Volg de toestand goed op.

- Hermetische zone (erkend asbestverwijderaar)  
Indien deze toepassing via bovenstaande methode niet mogelijk is wegens handelingen waarbij een grote kans bestaat op vrijkomen van asbestvezels, dient dit verwijderd te worden via de methode van Hermetische zone. Bij het verwijderen moet steeds rekening worden gehouden met alle milieu- en veiligheidsvoorschriften. Codex boek VI, titel 3 of de website van OVAM

Dit kan absoluut niet verwijderd worden door een doe-het-zelver

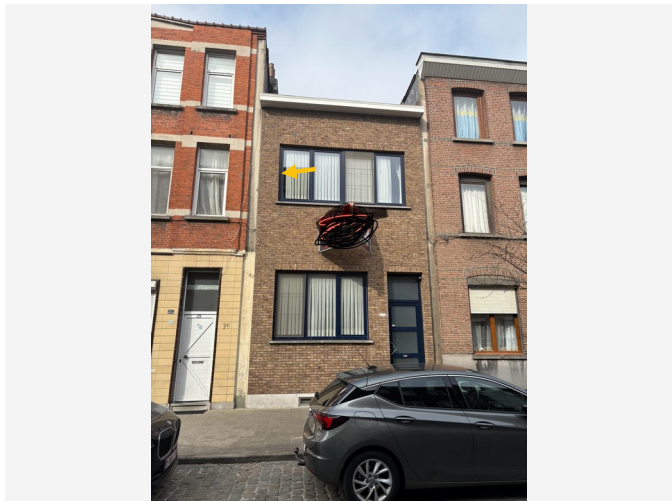
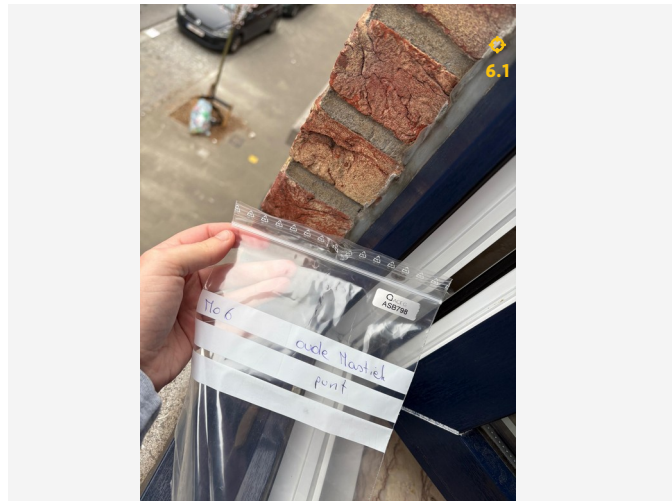
Beschrijving	Oude Mastiek/kit tussen muur en profiel - Buiten
Omgeving	Buiten
Primaire drager	Wandopening verticaal (raam, deur, ...)
Asbestmateriaal	In-situ afwerkingslagen - Pasta, stopverf, voegsel, stopsel, vulsel, mastiek, kitten, ...
Bindmiddel van asbestmateriaal	Kitten, mastiek, pasta
Gebondenheid op basis van bindmiddel	Hecht
Hoeveelheid (gewicht - aantal)	<ul style="list-style-type: none"><li>• 1,00 kg - 1 stuk</li></ul>
Totaal gewicht	1,00 kg
Eenvoudig bereikbaar	Ja
Bevestigingswijze	<ul style="list-style-type: none"><li>• Verlijmd, ingegoten, versmeerd</li></ul>
Identificatiemethode	Vaststelling met monstername
Destructieve handeling voor identificatie	Nee
Opmerking	De hoeveelheid betreft een schatting

Zorgvuldig beheren

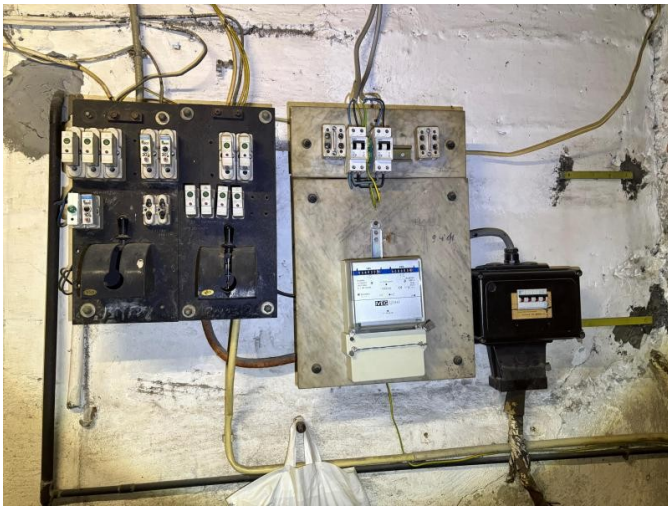
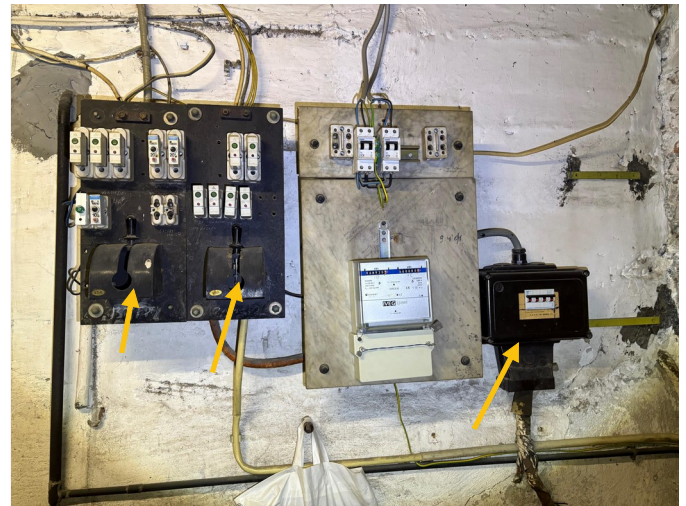
Beschrijving	Bakeliet meter- en zekering kast
Omgeving	Binnen
Primaire drager	Communicatie en elektrische infrastructuur en uitrusting
Asbestmateriaal	Plaat, paneel, tablet - Type Bakeliet
Bindmiddel van asbestmateriaal	Kunststof of -hars
Gebondenheid op basis van bindmiddel	Hecht
Hoeveelheid (oppervlakte - dikte - aantal)	• 1,00 m <sup>2</sup> - 2,00 cm - 1 stuk
Totaal volume	0,02 m <sup>3</sup>
Eenvoudig bereikbaar	Ja
Bevestigingswijze	• Geschroefd
Identificatiemethode	Vaststelling zonder monstername
Destructieve handeling voor identificatie	Nee
Opmerking	De meterkast hoort toe aan de nutsmaatschappij en dient door hen vervangen/verwijderd te worden.

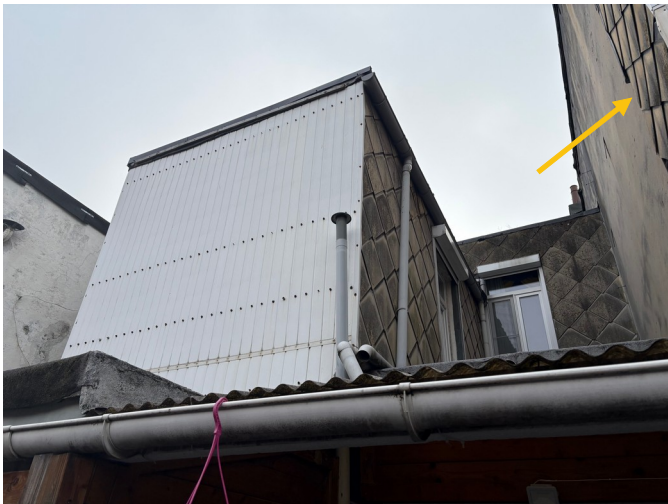
# Fiche 10: Afstromend hemelwater leien/shingles aangrenzend huis

Identificatiemethode	Redelijk vermoeden
Primaire drager	Wand buitenschil
