Asbestinventarisatetest

Frans Halslaan 8, 9051 Gent

Attestnummer : 20240222-000273.000

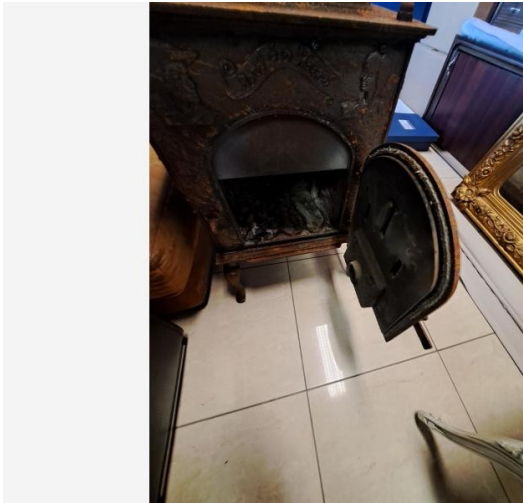
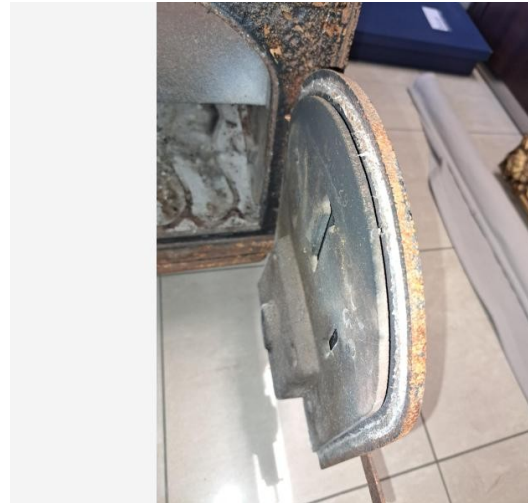
Beschrijving	dichtingskoord kachel
Type afvalstof	Betreft resten (contaminatie) van verwerking of beschadiging
Type resten (contaminatie)	<ul style="list-style-type: none">• Stukken, fragmenten (vermengd in materiaal)
Besmette materialen	<ul style="list-style-type: none">• Geen (er is geen vermenging met ander materiaal)
Bron van de resten	Bron van de resten is niet meer aanwezig
Omgeving	Binnen
Primaire drager	HVAC infrastructuur en uitrusting
Gebondenheid resten	Niet hecht
Hoeveelheid (gewicht - aantal)	<ul style="list-style-type: none">• 0,10 kg - 1 stuk
Totaal gewicht	0,10 kg
Eenvoudig bereikbaar	Ja
Identificatiemethode	Vaststelling zonder monstername

Dringend verwijderen

- Verwijder het asbestafval.

- Eenvoudige handelingen: mag via doe-het-zelf of door werknemer(s) met opleidingsattest eenvoudige handelingen
Door de losgebondenheid en mate van beschadiging adviseren wij om deze koord te laten verwijderen door een erkend asbestverwijderaar. Bij het verwijderen moet steeds rekening worden gehouden met alle milieu- en veiligheidsvoorschriften.

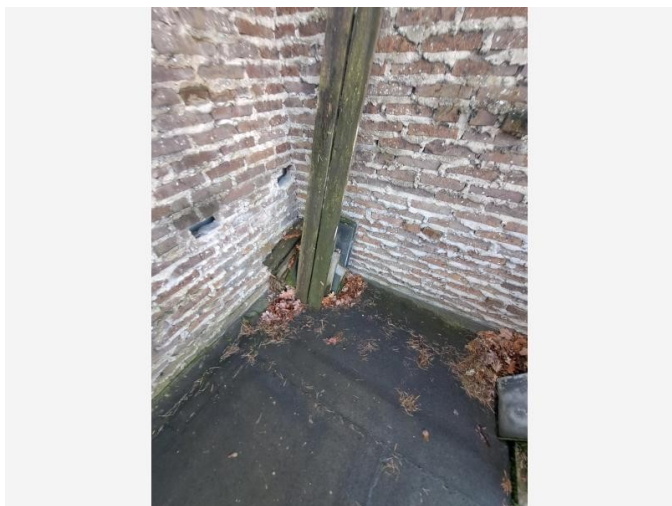
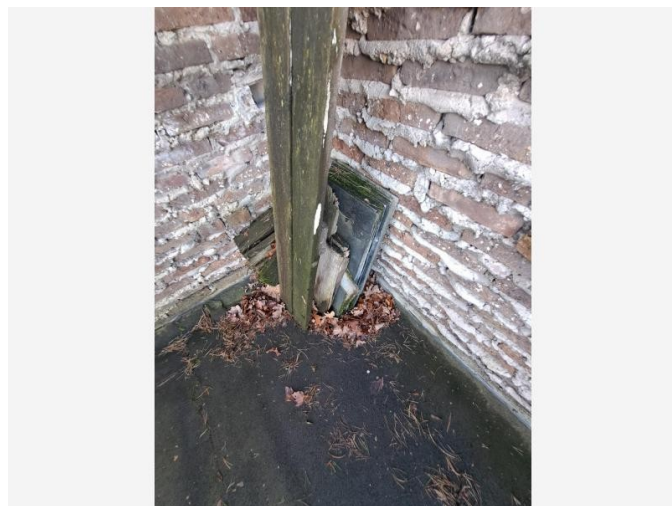
Beschrijving	losliggende leien
Type afvalstof	Betreft stock-voorraad of gedemonteerde asbestmaterialen
Aanwezige resten	Leien op het dak.
Omgeving	Buiten
Primaire drager	Plat dak
Asbestmaterialen	<ul style="list-style-type: none">Dak- en gevelbekleding - Lei, shingle
Bindmiddel van asbestmateriaal	Cement
Gebondenheid op basis van bindmiddel	Hecht
Hoeveelheid (gewicht - aantal)	<ul style="list-style-type: none">20,00 kg - 1 stuk
Totaal gewicht	20,00 kg
Eenvoudig bereikbaar	Ja
Identificatiemethode	Vaststelling zonder monstername

Dringend verwijderen

- Verwijder het asbestafval.

- Eenvoudige handelingen: mag via doe-het-zelf of door werknemer(s) met opleidingsattest eenvoudige handelingen
U kunt het asbesthoudend afval afvoeren naar het recyclagepark. U dient het te dubbel te verpakken in doorzichtige plastic zakken, een asbestzak of aangepaste asbestfolie. Zo vermijdt u stofvorming en breuken tijdens het transport. Met het asbestafval kunt u ook terecht bij een geregistreerde asbestinzamelaar. Deze komt langs om het afval op te halen en af te voeren naar een vergunde verwerkingsinstallatie. Dit is vooral interessant voor grotere hoeveelheden asbestafval. U kunt ook kiezen voor een ophaling door de gemeente. De ophaling gebeurt met aangepaste asbestzakken of containers met een bigbag.

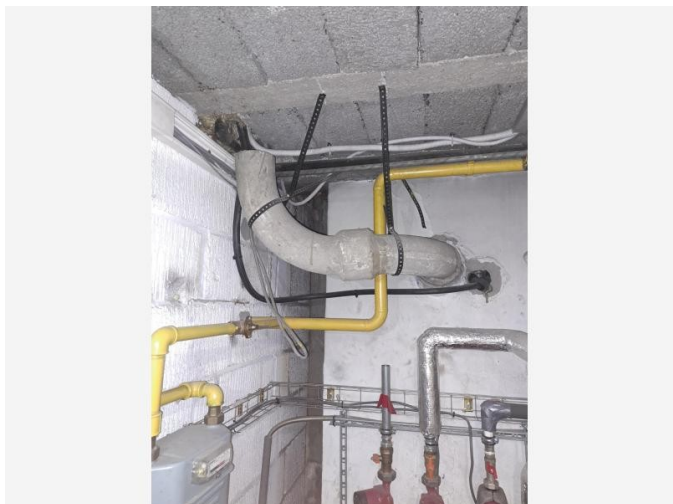
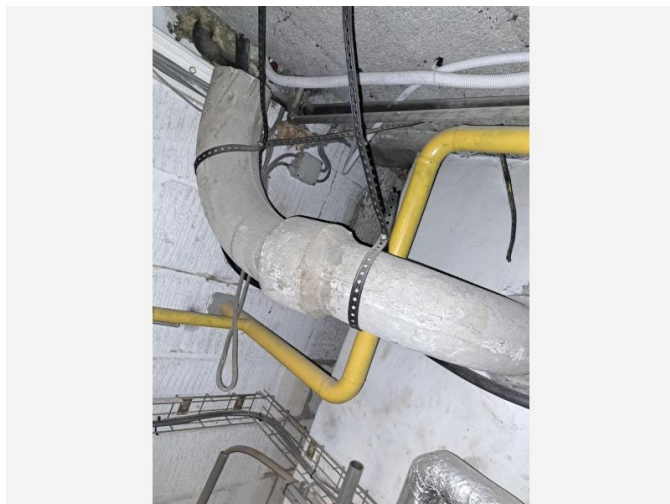
Eindbeoordeling materiaalrisico	Verhoogd materiaalrisico en/of verhoogde kans op vezelvrijgave
---------------------------------	--

Gebondenheid	Categorie 1: hechtgebonden in oorsprong
Asbestsoort (vezeltype)	Crocidoliet aanwezig
Asbestconcentratie	Laag (< 50%)
Afschermingsgraad van het gehele materiaal	Geheel of deels (ook) vrij aan de binnenlucht
Toestand van het materiaal	Licht beschadigd, licht verweerd. Intact materiaal type Pical – asbestboard of categorie III 'gebondenheid'

Beschrijving	koker
Omgeving	Binnen
Primaire drager	HVAC infrastructuur en uitrusting
Asbestmateriaal	Buis, koker, leiding, pijp, doorvoer
Bindmiddel van asbestmateriaal	Cement
Gebondenheid op basis van bindmiddel	Hecht
Hoeveelheid (lengte - omtrek - dikte - aantal)	<ul style="list-style-type: none">• 1,50 m - 40,00 cm - 0,40 cm - 1 stuk
Totaal volume	0,002 m ³
Eenvoudig bereikbaar	Ja
Bevestigingswijze	<ul style="list-style-type: none">• Geklemd• Verlijmd, ingegoten, versmeerd

Verwijderen

- Zorg voor een veilig beheer. Vermijd het beschadigen van het asbestmateriaal. Controleer de toestand jaarlijks op wijzigingen.

- Eenvoudige handelingen: mag via doe-het-zelf of door werknemer(s) met opleidingsattest eenvoudige handelingen
De koker kan het veiligst verwijderd worden met eenvoudige handelingen door een professional die beschikt over het opleidingsattest 'Asbestverwijdering eenvoudige handelingen'. Bij het verwijderen moet steeds rekening worden gehouden met alle milieu- en veiligheidsvoorschriften. Codex boek VI, titel 3

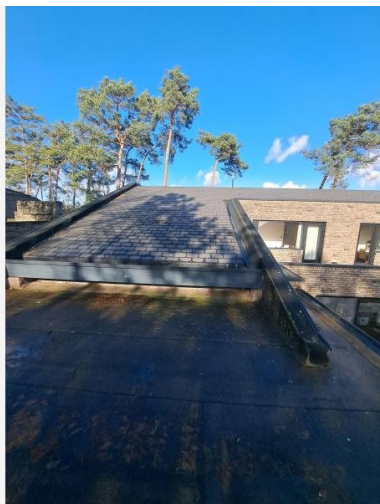
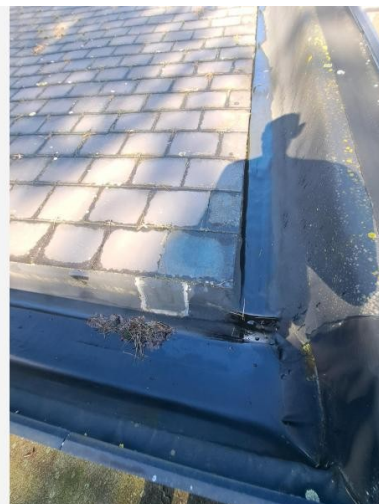
Eindbeoordeling materiaalrisico	Verhoogd materiaalrisico en/of verhoogde kans op vezelvrijgave
---------------------------------	--

Gebondenheid	Categorie 1: hechtgebonden in oorsprong
Asbestsoort (vezeltype)	Alleen chrysotiel
Asbestconcentratie	Laag (< 50%)
Afschermingsgraad van het gehele materiaal	Geheel of deels vrij aan de buitenlucht
Toestand van het materiaal	Matig beschadigd, matig verweerd

#	Type	Referentie	Resultaat
4.1	Puntmonster	ID 8	Chrysotiel

Beschrijving	leien dak
Omgeving	Buiten
Primaire drager	Schuin dak
Asbestmateriaal	Dak- en gevelbekleding - Lei, shingle
Bindmiddel van asbestmateriaal	Cement
Gebondenheid op basis van bindmiddel	Hecht

Verwijderen

- Zorg voor een veilig beheer. Vermijd het beschadigen van het asbestmateriaal. Controleer de toestand jaarlijks op wijzigingen.
- Hemelwater dat afspoelt van asbestcement daken of gevels kan asbestdeeltjes bevatten. Gebruik het enkel voor gesloten circuits (bv. spoelen toiletten). Reinig na het vervangen van het dak of de gevel de dakgoten en regenwaterput of -ton om asbesthoudend sediment of slib te verwijderen

- Eenvoudige handelingen: mag via doe-het-zelf of door werknemer(s) met opleidingsattest eenvoudige handelingen
De dakbedekking kan met eenvoudige handelingen verwijderd worden door een doe-het-zelver of een professional die beschikt over het opleidingsattest 'Asbestverwijdering eenvoudige handelingen'. Bij het verwijderen moet steeds rekening worden gehouden met alle milieu- en veiligheidsvoorschriften. Codex boek VI, titel 3

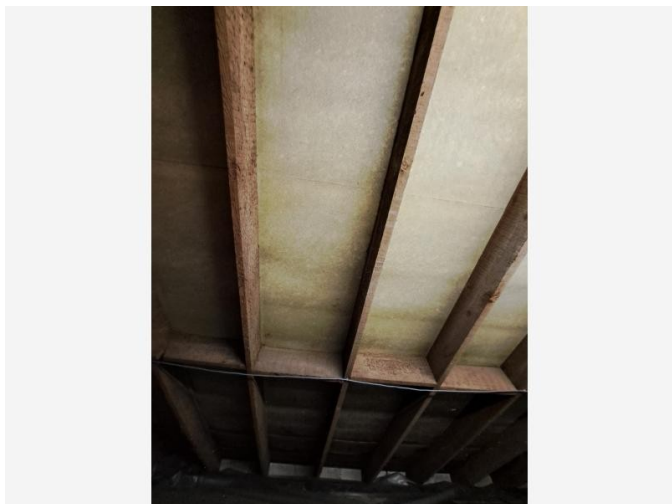
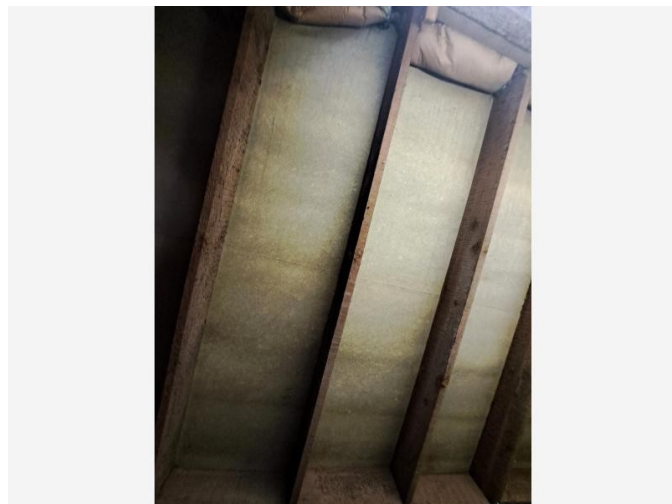
Eindbeoordeling materiaalrisico	Verhoogd materiaalrisico en/of verhoogde kans op vezelvrijgave
---------------------------------	--

Gebondenheid	Categorie 1: hechtgebonden in oorsprong
Asbestsoort (vezeltype)	Alleen chrysotiel
Asbestconcentratie	Laag (< 50%)
Afschermingsgraad van het gehele materiaal	Geheel of deels (ook) vrij aan de binnenlucht
Toestand van het materiaal	Matig beschadigd, matig verweerd

#	Type	Referentie	Resultaat
5.1	Puntmonster	ID 5	Chrysotiel

Beschrijving	onderdakplaten
Omgeving	Grenst aan binnen- en buitenlucht
Primaire drager	Schuin dak
Asbestmateriaal	Plaat, paneel, tablet - Type Menuiserite
Bindmiddel van asbestmateriaal	Cement
Gebondenheid op basis van bindmiddel	Hecht
Hoeveelheid (oppervlakte - dikte - aantal)	• 335,00 m ² - 0,40 cm - 1 stuk
Totaal volume	1,34 m ³

Maatregelen nemen

- Zorg voor een veilig beheer. Vermijd het beschadigen van het asbestmateriaal. Controleer de toestand jaarlijks op wijzigingen.

- Eenvoudige handelingen: mag via doe-het-zelf of door werknemer(s) met opleidingsattest eenvoudige handelingen
De onderdakplaten kunnen met eenvoudige handelingen verwijderd worden door een professional die beschikt over het opleidingsattest 'Asbestverwijdering eenvoudige handelingen'. Hiervoor dient eerst de dakbedekking verwijderd te worden. Bij het verwijderen moet steeds rekening worden gehouden met alle milieu- en veiligheidsvoorschriften. Codex boek VI, titel 3

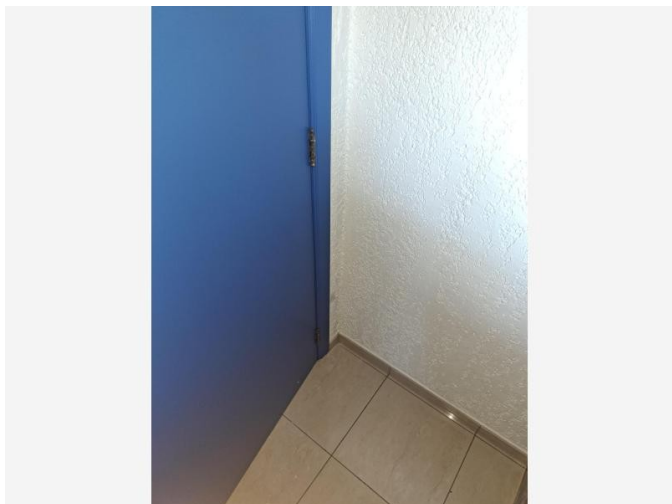
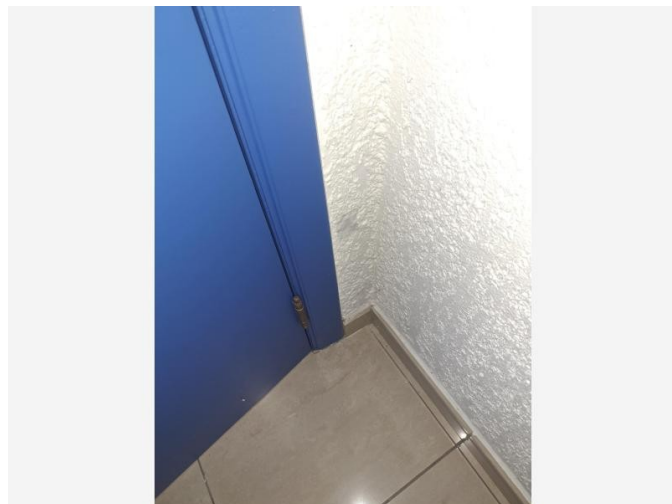
Eindbeoordeling materiaalrisico	Laag materiaalrisico en/of verlaagde kans op vezelvrijgave
---------------------------------	--

Gebondenheid	Categorie 2: niet-hechtgebonden met matrix
Asbestsoort (vezeltype)	Alleen chrysotiel
Asbestconcentratie	Laag (< 50%)
Afschermingsgraad van het gehele materiaal	Geheel of deels (ook) vrij aan de binnenlucht
Toestand van het materiaal	Licht beschadigd, licht verweerd. Intact materiaal type Pical – asbestboard of categorie III 'gebondenheid'

#	Type	Referentie	Resultaat
6.1	Mengmonster	ID 7	Chrysotiel

Beschrijving	pleisterwerk muur handelsruimte
Omgeving	Binnen
Primaire drager	Binnenwand
Asbestmateriaal	In-situ afwerkingslagen - Pleisterwerk (wand, plafond, ...)
Bindmiddel van asbestmateriaal	Gips - kalk
Gebondenheid op basis van bindmiddel	Niet-hechtgebonden
Hoeveelheid (oppervlakte - dikte - aantal)	• 170,00 m ² - 1,00 cm - 1 stuk

Zorgvuldig beheren

- Zorg voor een veilig beheer. Vermijd het beschadigen van het asbestmateriaal. Controleer de toestand jaarlijks op wijzigingen.

- Hermetische zone (erkend asbestverwijderaar)
Bij het verwijderen van pleisterwerk is er een hoog risico op het vrijkomen van asbestvezels. Het mag enkel verwijderd worden door een erkend asbestverwijderaar in een hermetische zone.

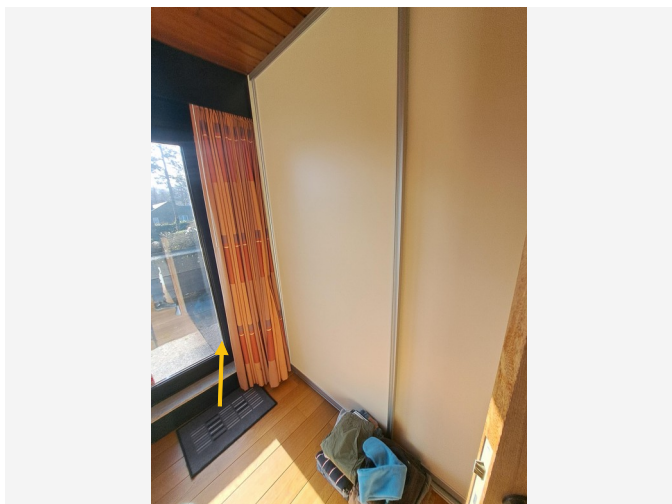
Het raamwerk is gekit met siliconen/gevoegd. Dit is bijgevolg niet-asbestverdacht.

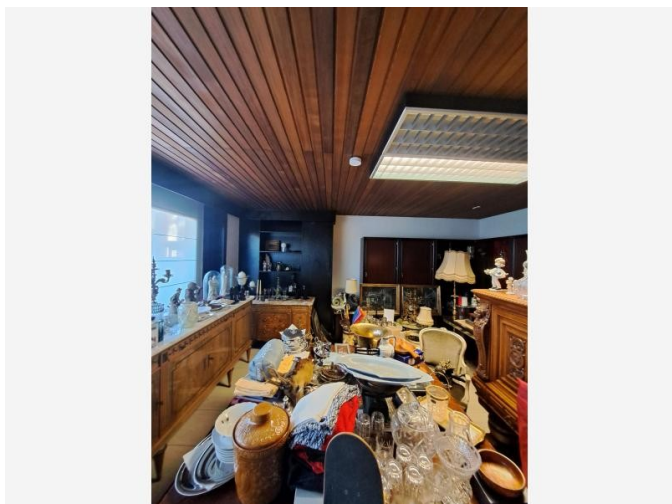
Het plafond in de handelruimte bestaat uit hout en/of andere niet-asbestverdachte materialen.

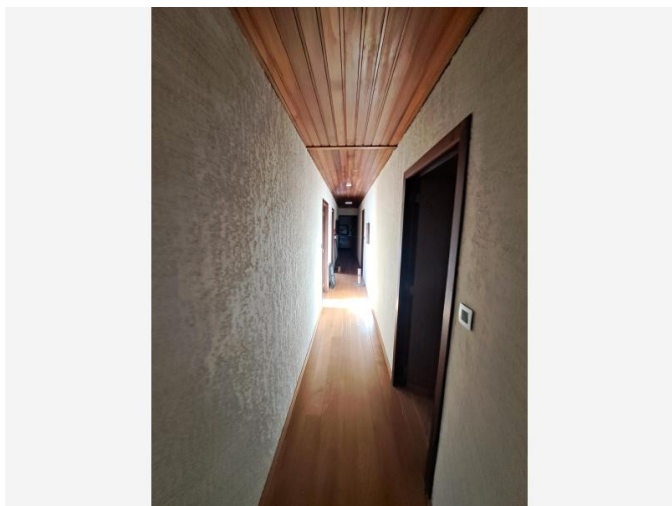
In de aangeduide zone bestaat het plafond uit hout, pvc en/of dergelijke niet-asbestverdachte materialen.

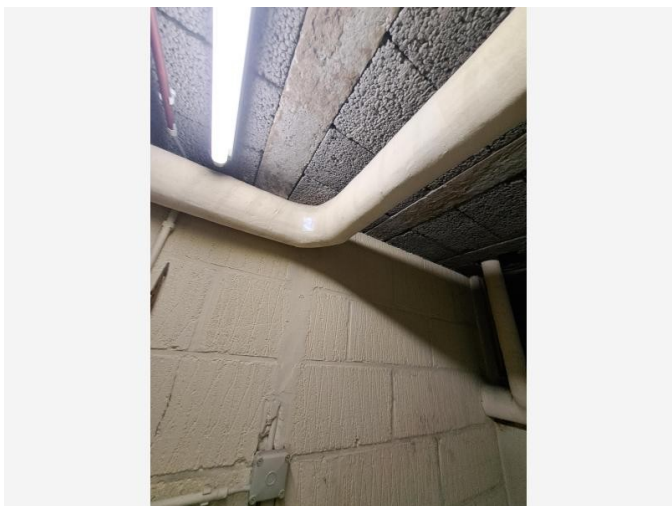
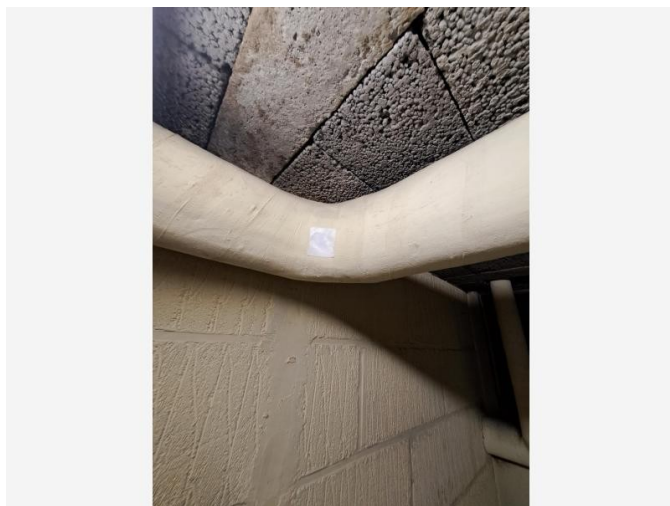
Geen asbest

#	Type	Referentie	Resultaat
10.1	Mengmonster	ID 3	Geen asbest
10.2	Mengmonster	ID 4	Geen asbest

Beschrijving	leidingisolatie
Omgeving	Binnen
Primaire drager	HVAC infrastructuur en uitrusting

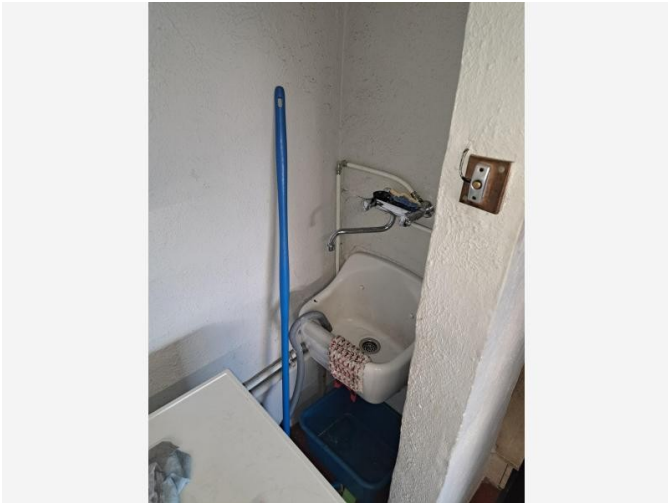
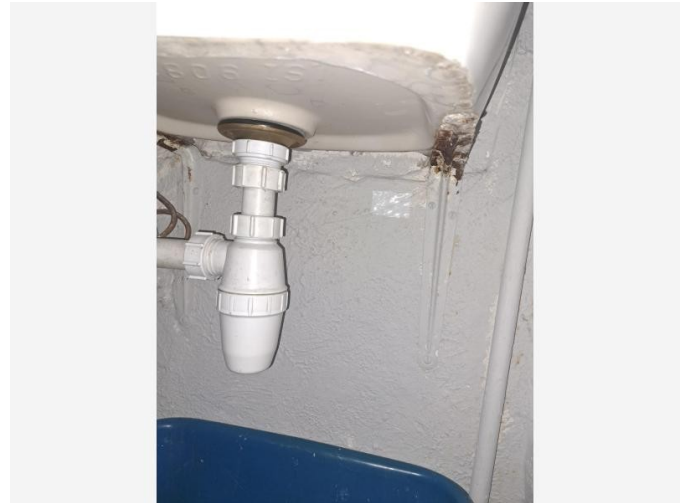
Fiche 11: pleisterwerk muur

Geen asbest

#	Type	Referentie	Resultaat
11.1	Mengmonster	ID 1	Geen asbest

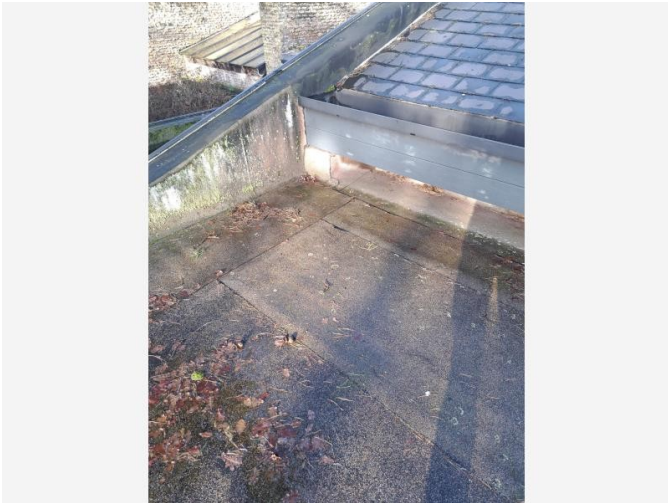
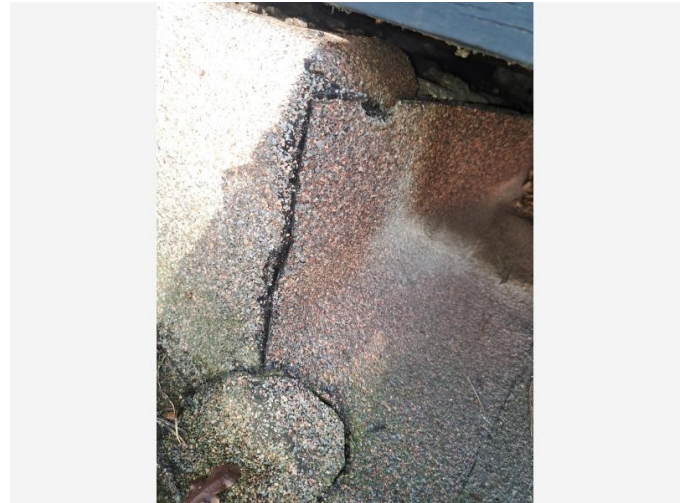
Geen asbest

#	Type	Referentie	Resultaat
12.1	Puntmonster	ID 6	Geen asbest

Beschrijving	roofing
Omgeving	Buiten
Primaire drager	Plat dak
Bindmiddel van materiaal	Bitumen (roofing, teer, asfalt)

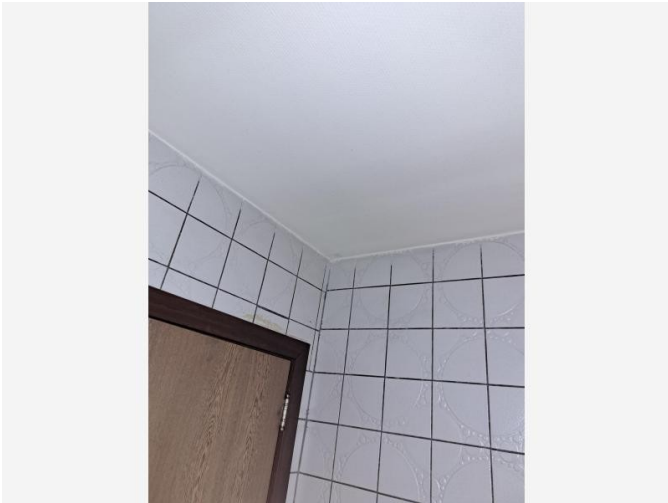
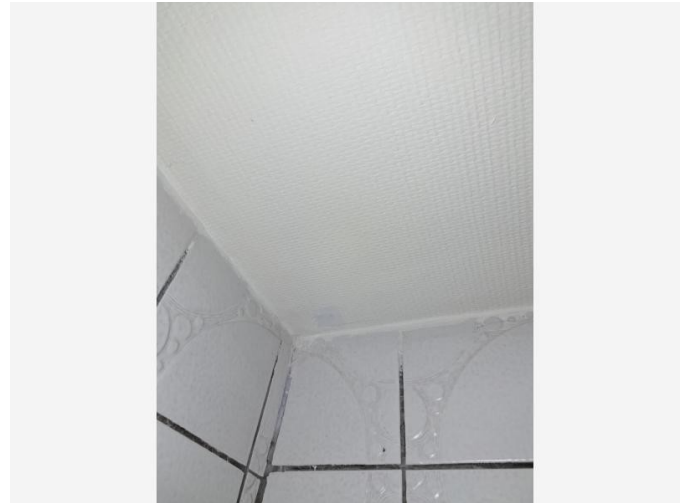
Geen asbest

#	Type	Referentie	Resultaat
13.1	Mengmonster	ID 2	Geen asbest

Beschrijving	pleisterwerk plafond
Omgeving	Binnen
Primaire drager	Plafond
