Asbestinventarisatetest

Eekhoornpad 26, 2450 Meerhout

Attestnummer : 20240613-000463.000

Uitgegeven op : 13.06.2024

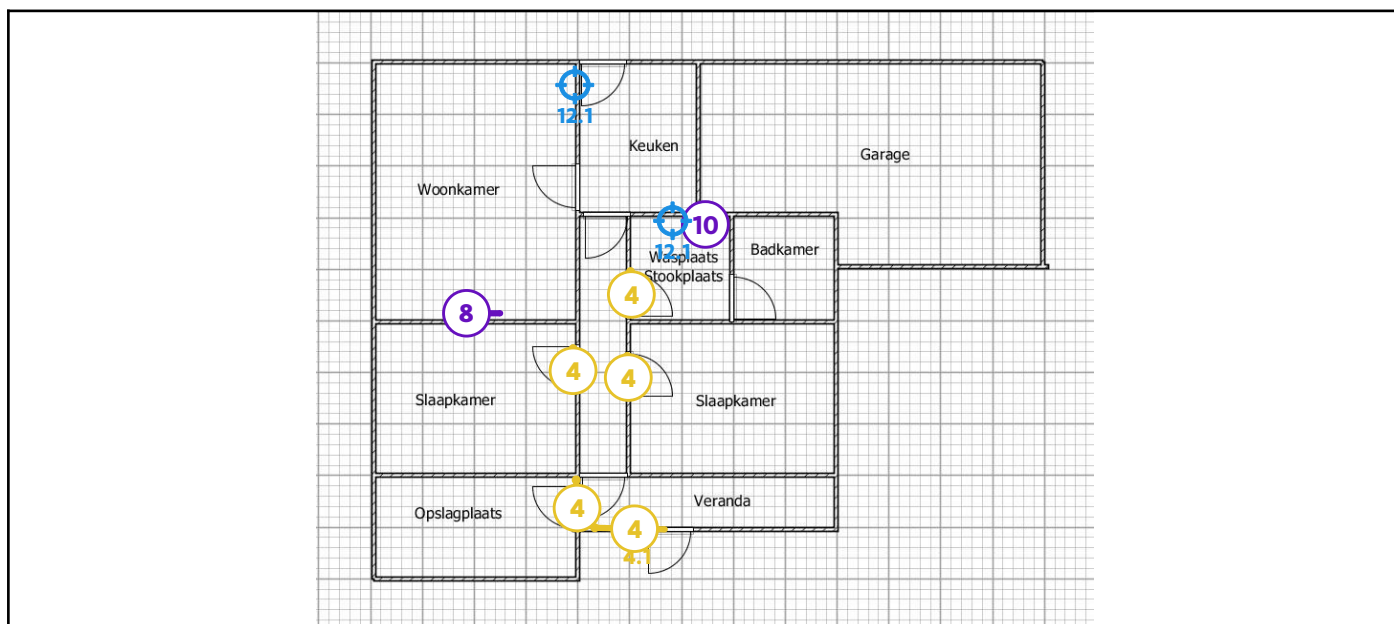
Plan 1.5: Gelijkvloers

Beschrijving	Type	Actie
4. Entre porte / vensterbank type massal	Asbestmateriaal	Zorgvuldig beheren
4.1 Code: MN3	Puntmonster	-
8. Kachelkoord	Advies	-
10. Recente geiser	Advies	-
12. Bepleistering muren	Geen asbest	-
12.1 Code: MN1	Mengmonster	-

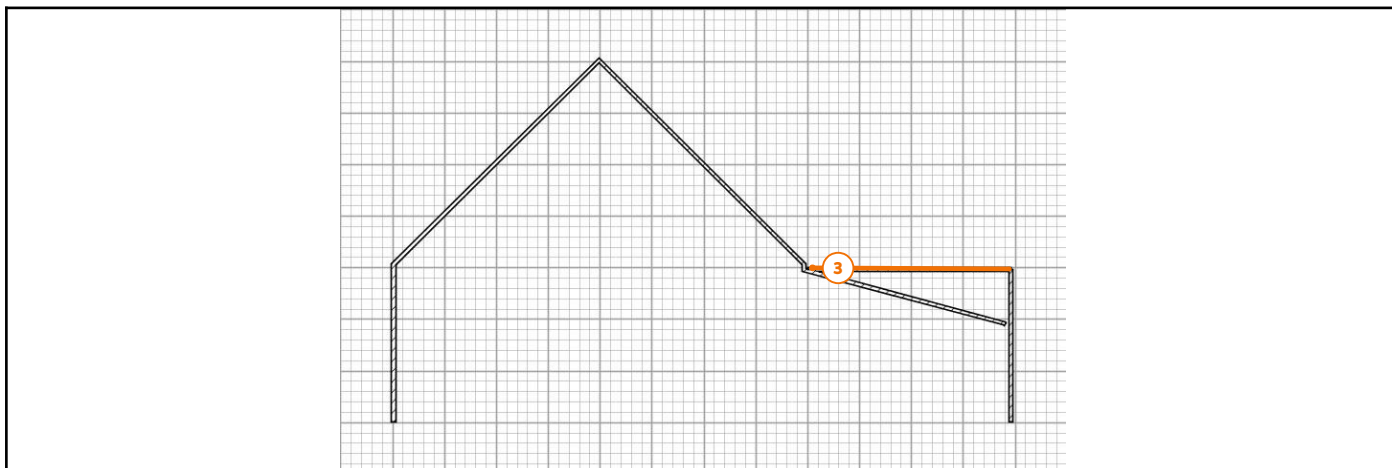
Plan 1.11: Doorsnede

Beschrijving	Type	Actie
3. Dakrand	Asbestmateriaal	Verwijderen

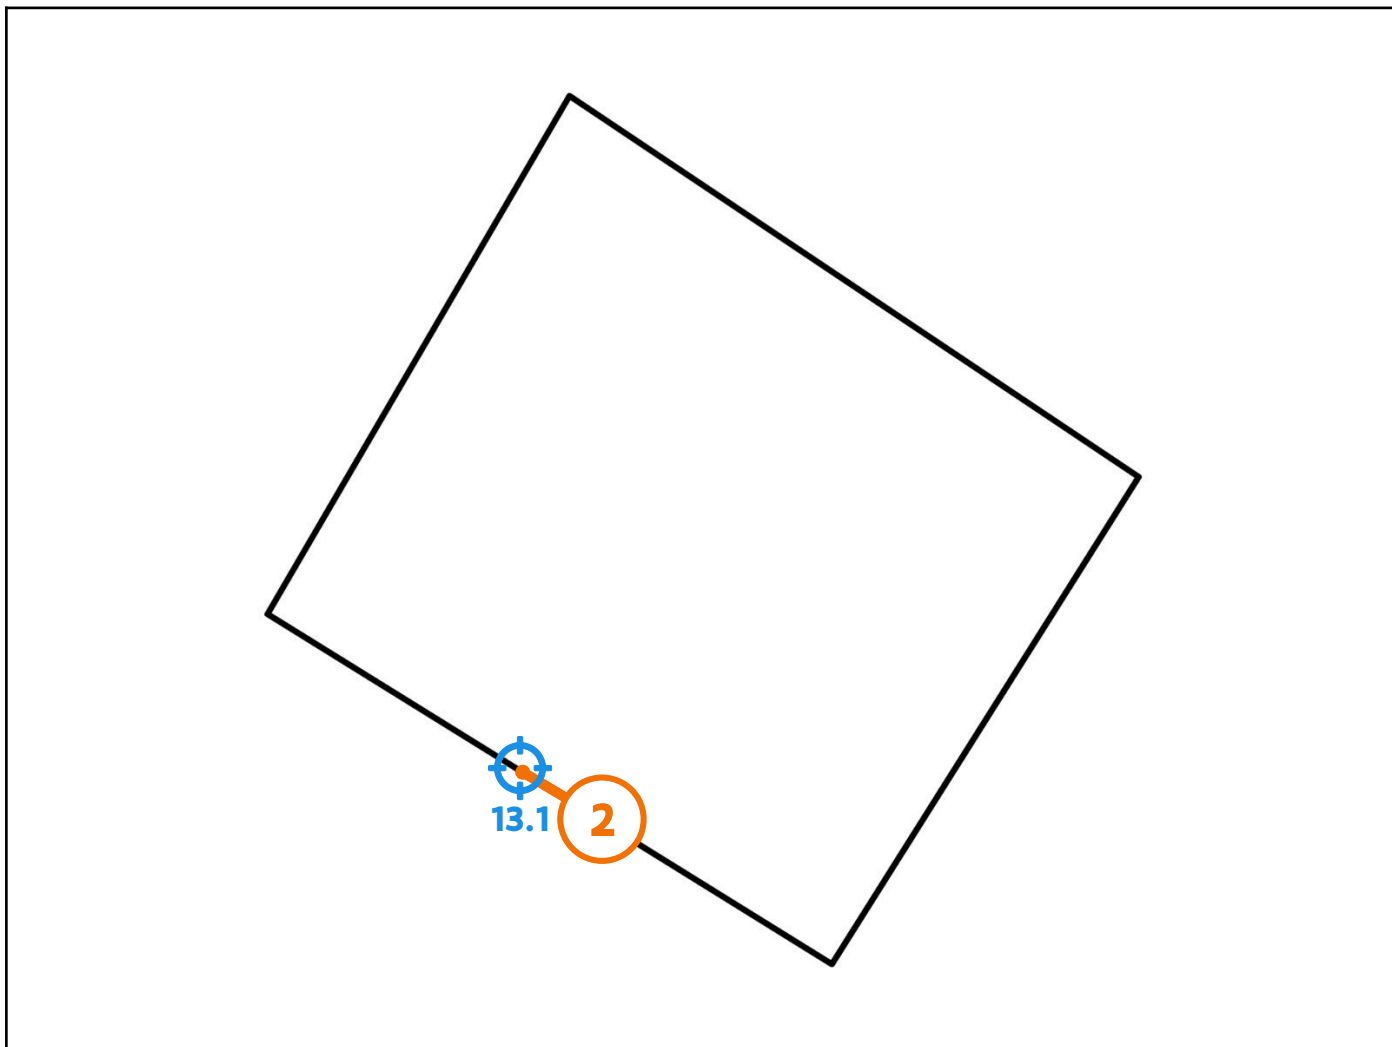
Plan 2.1: Bijgebouw plan

Beschrijving	Type	Actie
2. Bakeliet schakelkast	Asbestmateriaal	Verwijderen
13. Mastiek ramen	Geen asbest	-
13.1 Code: MN2	Mengmonster	-

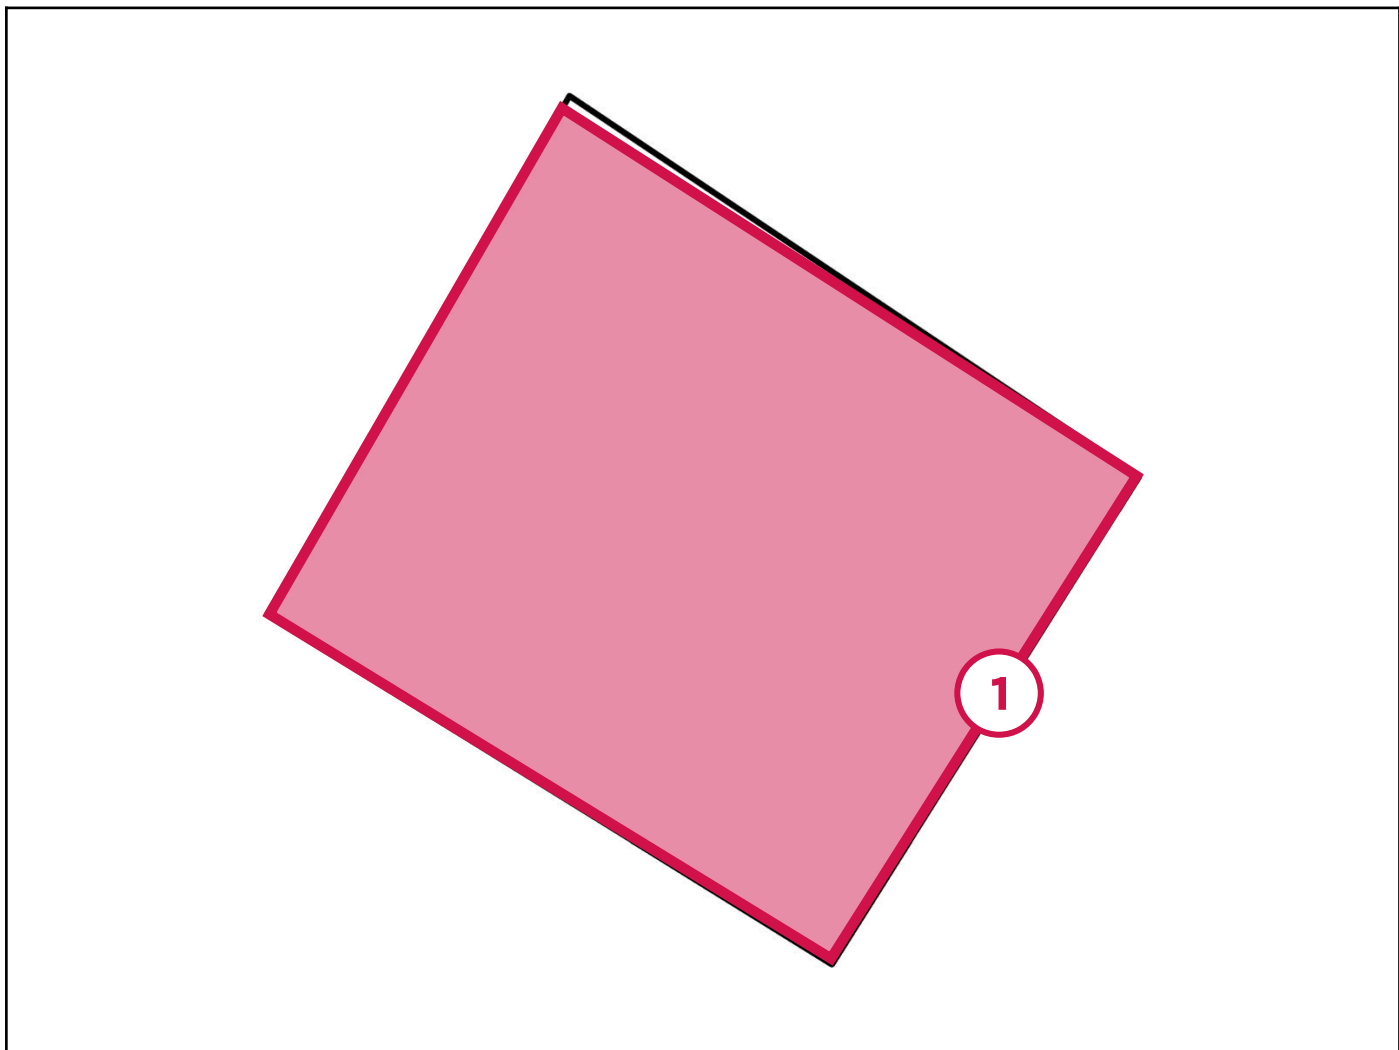
Plan 2.2: Bijgebouw plan

Beschrijving	Type	Actie
1. golfplaten dak	Asbestmateriaal	Dringend verwijderen

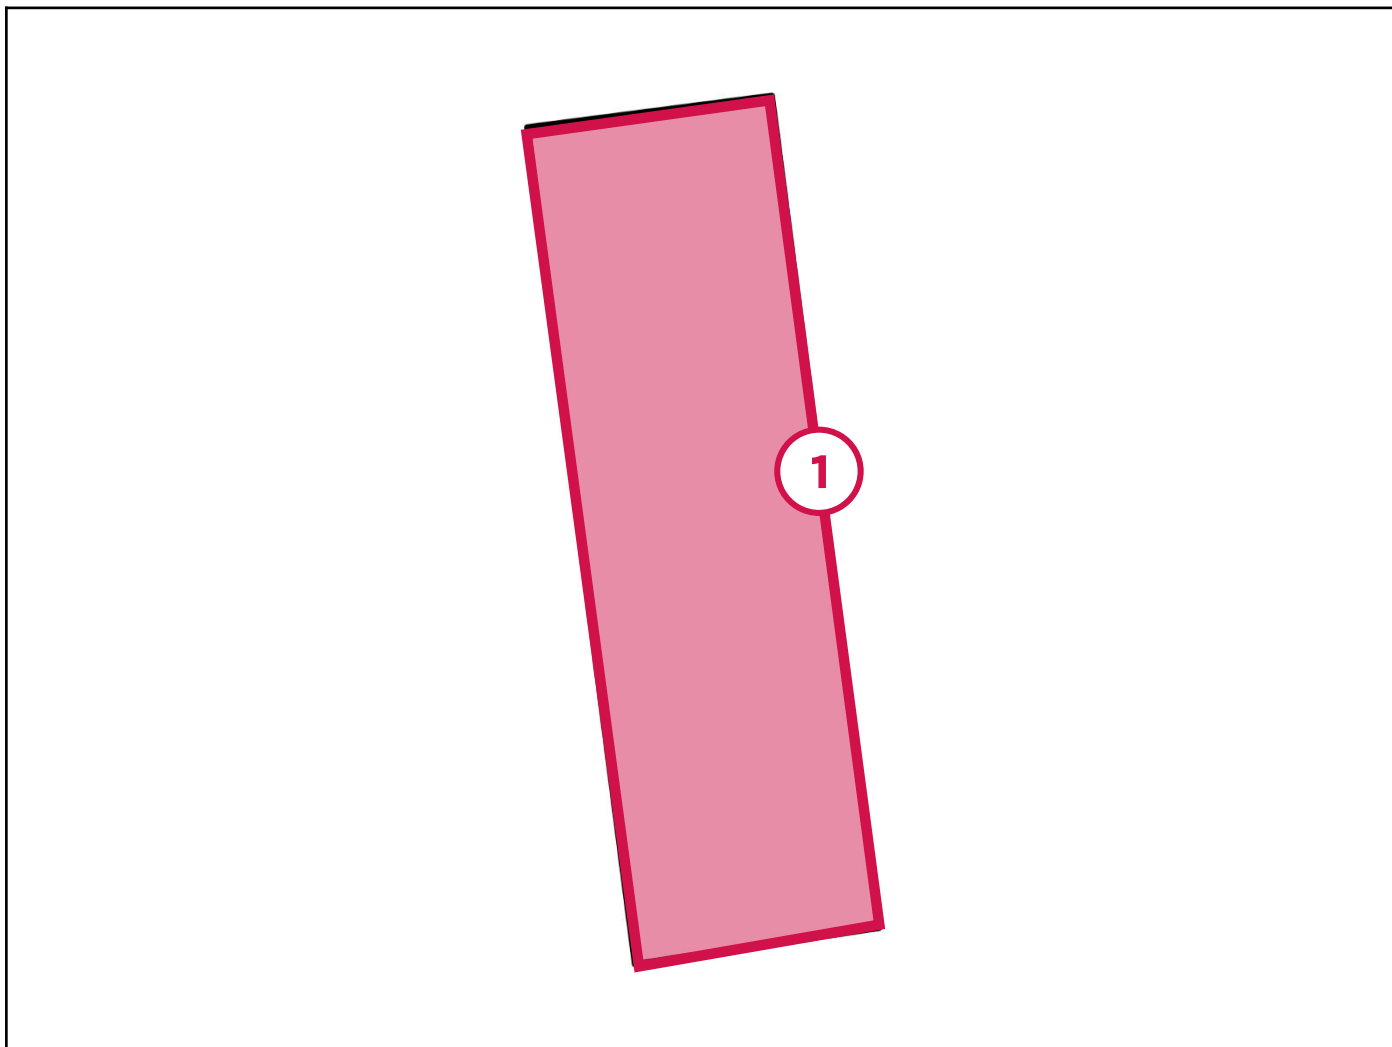
Plan 3.1: Bijgebouw plan

Beschrijving	Type	Actie
1. golfplaten dak	Asbestmateriaal	Dringend verwijderen

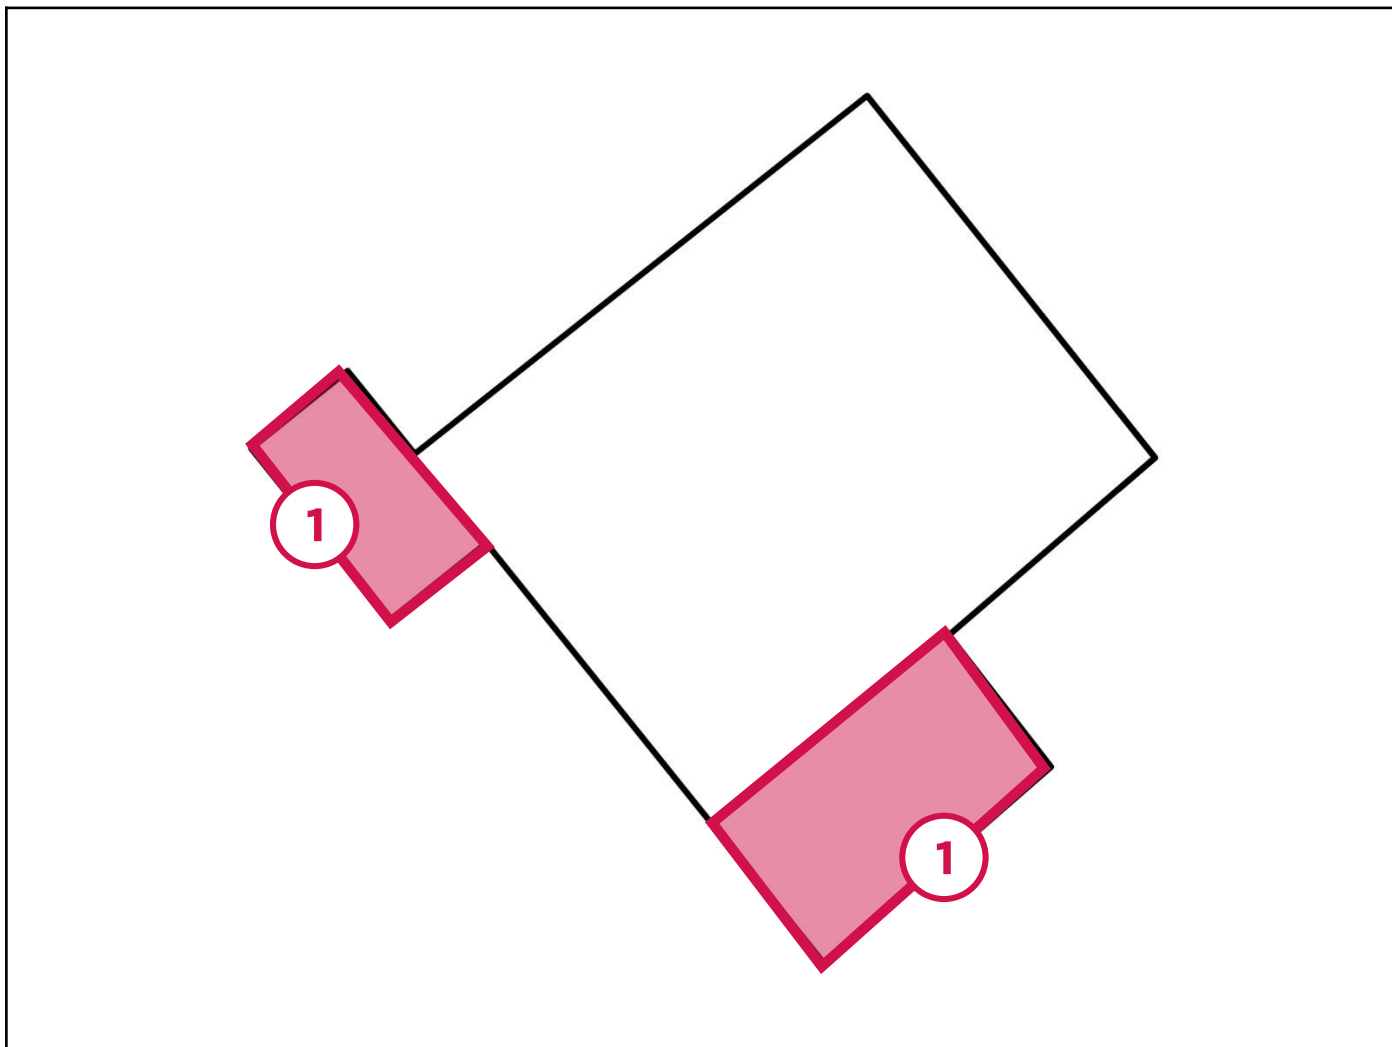
Plan 4.2: Bijgebouw plan

Beschrijving	Type	Actie
1. golfplaten dak	Asbestmateriaal	Dringend verwijderen

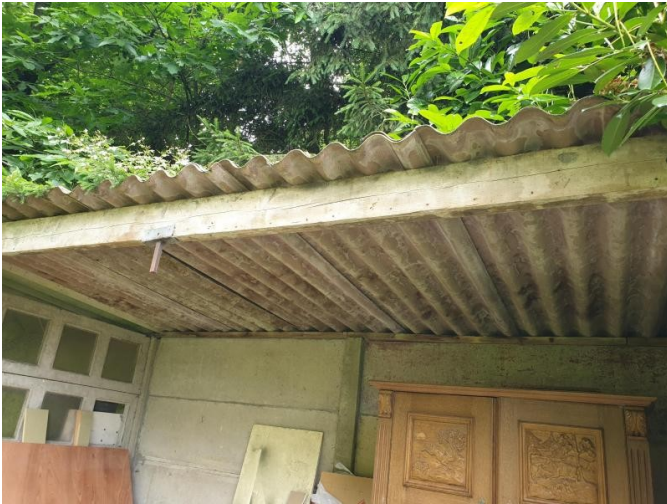
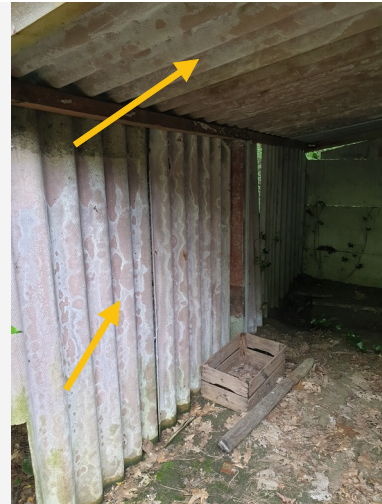
Eindbeoordeling materiaalrisico	Hoog materiaalrisico en/of hoge kans op vezelvrijgave
Opmerking	De golfplaten zijn niet gebroken of beschadigd. Er is wel mosvorming.

Gebondenheid	Categorie 1: hechtgebonden in oorsprong
Asbestsoort (vezeltype)	Crocidoliet aanwezig
Asbestconcentratie	Laag (< 50%)
Afschermingsgraad van het gehele materiaal	Geheel of deels (ook) vrij aan de binnenlucht

Toestand van het materiaal	Matig beschadigd, matig verweerd
----------------------------	----------------------------------

Beschrijving	golfplaten dak
Omgeving	Buiten
Primaire drager	Schuin dak
Asbestmateriaal	Dak- en gevelbekleding - Golfplaat
Bindmiddel van asbestmateriaal	Cement
Gebondenheid op basis van bindmiddel	Hecht
Hoeveelheid (oppervlakte - aantal)	<ul style="list-style-type: none"> • 53,00 m² - 1 stuk • 23,00 m² - 1 stuk • 5,00 m² - 1 stuk • 11,00 m² - 1 stuk
Totale oppervlakte	92,00 m ²
Eenvoudig bereikbaar	Ja
Bevestigingswijze	<ul style="list-style-type: none"> • Geschroefd
Identificatiemethode	Vaststelling zonder monsternamen
Destructieve handeling voor identificatie	Nee
Opmerking	De bijgebouwen in de tuin zijn helemaal of deels bedekt met asbestcementen golfplaten. Er is geen onderdak of afscherming langs binnen waargenomen.

Dringend verwijderen

- Zorg voor een veilig beheer. Vermijd het beschadigen van het asbestmateriaal. Controleer de toestand jaarlijks op wijzigingen.
- Zorg voor een veilig beheer en verwijder dit asbestmateriaal wanneer het bij werken eenvoudig bereikbaar wordt. Controleer de toestand jaarlijks op wijzigingen.
- Verwijder dit asbestmateriaal zo snel mogelijk. Volg de toestand goed op.

- Eenvoudige handelingen: mag via doe-het-zelf of door werknemer(s) met opleidingsattest eenvoudige handelingen
Gezien de hechtgebondenheid, het beperkte oppervlak en de staat van de toepassing kunnen deze makkelijk verwijderd worden indien de nodige veiligheidsmaatregelen en beschermingsmaterialen (handschoenen, wegwerpoverall, minimum FFP3 mondkap,...) gebruikt worden. De toepassingen dienen eerst goed bevochtigd te worden en daarna één voor één verwijderen zonder ze te beschadigen of te breken, en dienen in een daartoe geschikte afvalzak verpakt te worden. Enkel handwerktuigen of mechanische werktuigen met lage snelheid die enkel grof stof of snijdsel doen ontstaan, mogen gebruikt worden. Alle uitrusting dat in aanraking komt met asbest moeten doeltreffend en regelmatig gereinigd worden

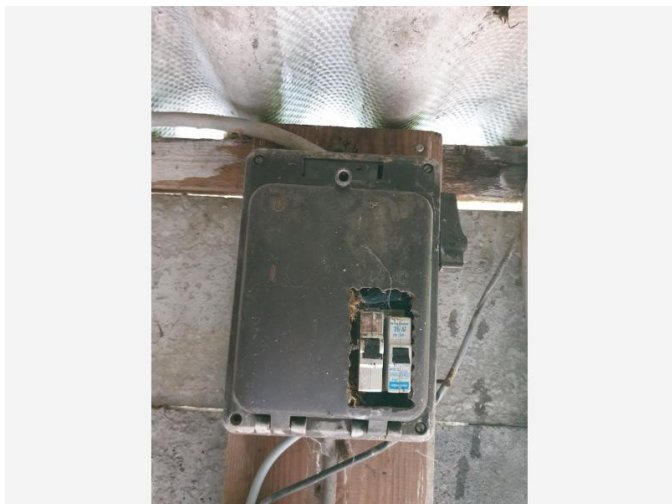
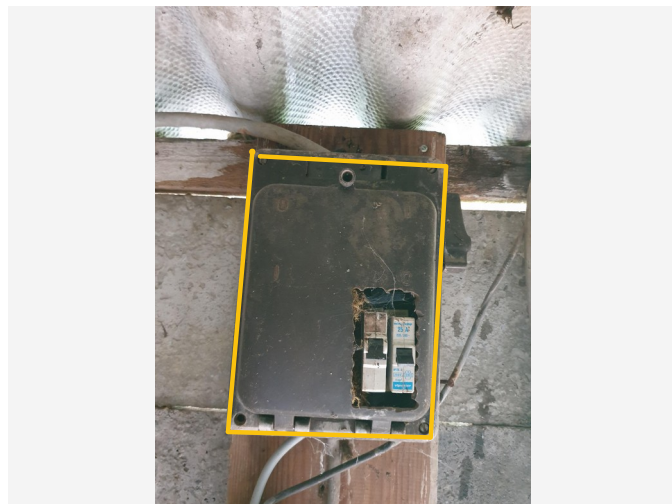
Eindbeoordeling materiaalrisico	Verhoogd materiaalrisico en/of verhoogde kans op vezelvrijgave
---------------------------------	--

Gebondenheid	Categorie 1: hechtgebonden in oorsprong
Asbestsoort (vezeltype)	Crocidoliet aanwezig
Asbestconcentratie	Laag (< 50%)
Afschermingsgraad van het gehele materiaal	Geheel of deels (ook) vrij aan de binnenlucht
Toestand van het materiaal	Licht beschadigd, licht verweerd. Intact materiaal type Pical – asbestboard of categorie III 'gebondenheid'

Beschrijving	Bakeliet schakelkast
Omgeving	Binnen
Primaire drager	Communicatie en elektrische infrastructuur en uitrusting
Asbestmateriaal	Plaat, paneel, tablet - Type Bakeliet
Bindmiddel van asbestmateriaal	Kunststof of -hars
Gebondenheid op basis van bindmiddel	Hecht
Hoeveelheid (oppervlakte - dikte - aantal)	• 0,50 m ² - 1,00 cm - 1 stuk
Totaal volume	0,005 m ³
Eenvoudig bereikbaar	Ja
Bevestigingswijze	• Geschroefd

Identificatiemethode	Vaststelling zonder monstername
Destructieve handeling voor identificatie	Nee
Opmerking	In he bijgebouw hangt een verdachte schakelkast type bakeliet.

Verwijderen

- Zorg voor een veilig beheer. Vermijd het beschadigen van het asbestmateriaal. Controleer de toestand jaarlijks op wijzigingen.

- Eenvoudige handelingen: mag via doe-het-zelf of door werknemer(s) met opleidingsattest eenvoudige handelingen
Gezien de hechtgebondenheid van de schakelkast en de goede staat kunnen deze eenvoudig verwijderd worden door deze los te schroeven en te ontkoppelen van het elektriciteitsnet. Indien nodig vraag hulp aan een elektricien om de schakelkast af te koppelen.

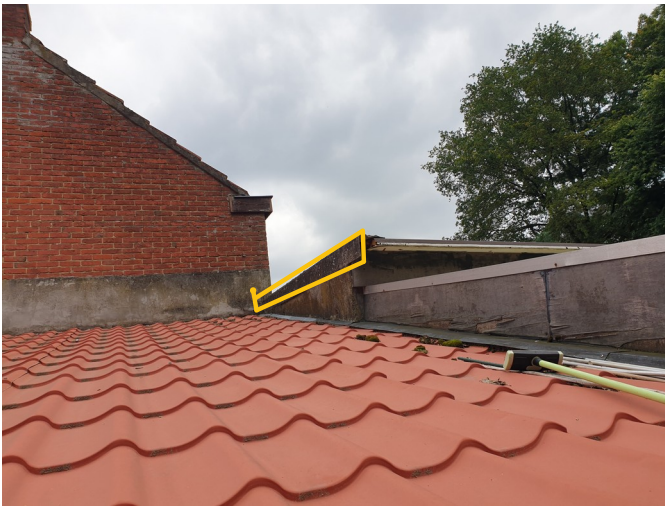
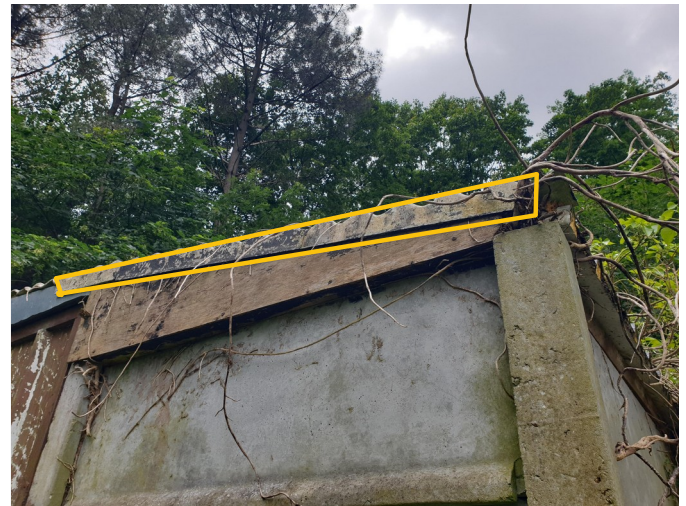
Eindbeoordeling materiaalrisico	Verhoogd materiaalrisico en/of verhoogde kans op vezelvrijgave
---------------------------------	--

Gebondenheid	Categorie 1: hechtgebonden in oorsprong
Asbestsoort (vezeltype)	Crocidoliet aanwezig
Asbestconcentratie	Laag (< 50%)
Afschermingsgraad van het gehele materiaal	Geheel of deels vrij aan de buitenlucht
Toestand van het materiaal	Matig beschadigd, matig verweerd

Beschrijving	Dakrand
Omgeving	Buiten
Primaire drager	Schuin dak
Asbestmateriaal	Dak- en gevelbekleding - Nok, windveer, boeiboord

Bindmiddel van asbestmateriaal	Cement
Gebondenheid op basis van bindmiddel	Hecht
Hoeveelheid (oppervlakte - aantal)	<ul style="list-style-type: none"> • 7,00 m² - 1 stuk • 2,00 m² - 1 stuk
Totale oppervlakte	9,00 m ²
Eenvoudig bereikbaar	Ja
Bevestigingswijze	<ul style="list-style-type: none"> • Geschroefd
Identificatiemethode	Vaststelling zonder monsternamen
Destructieve handeling voor identificatie	Nee
Opmerking	De windveer op het dak van de achtebouw van de woning en bijgebouw 3 bestaat uit asbest-verdacht materiaal.

Verwijderen

- Zorg voor een veilig beheer. Vermijd het beschadigen van het asbestmateriaal. Controleer de toestand jaarlijks op wijzigingen.
- Zorg voor een veilig beheer en verwijder dit asbestmateriaal wanneer het bij werken eenvoudig bereikbaar wordt. Controleer de toestand jaarlijks op wijzigingen.
- Verwijder dit asbestmateriaal zo snel mogelijk. Volg de toestand goed op.

- Eenvoudige handelingen: mag via doe-het-zelf of door werknemer(s) met opleidingsattest eenvoudige handelingen
Gezien de hechtgebondenheid, het beperkte oppervlak en de staat van de toepassing kunnen deze makkelijk verwijderd worden indien de nodige veiligheidsmaatregelen en beschermingsmaterialen (handschoenen, wegwerpoverall, minimum FFP3 mondkap,...) gebruikt worden. De toepassingen dienen eerst goed bevochtigd te worden en daarna één voor één verwijderen zonder ze te beschadigen of te breken, en dienen in een daartoe geschikte afvalzak verpakt te worden. Enkel handwerktuigen of mechanische werktuigen met lage snelheid die enkel grof stof of snijdsel doen ontstaan, mogen gebruikt worden. Alle uitrusting dat in aanraking komt met asbest moeten doeltreffend en regelmatig gereinigd worden.

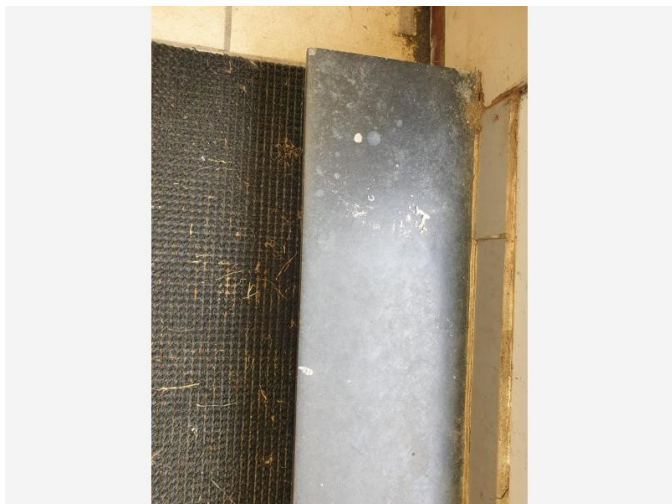
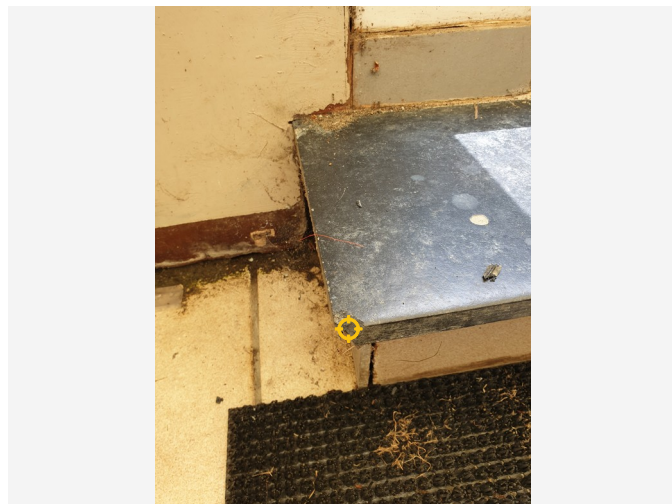
Eindbeoordeling materiaalrisico	Zeer laag materiaalrisico en/of zeer lage kans op vezelvrijgave
Opmerking	De toepassingen zijn nog in goede staat. Geen breukvlakken.

Gebondenheid	Categorie 1: hechtgebonden in oorsprong
Asbestsoort (vezeltype)	Alleen chrysotiel
Asbestconcentratie	Laag (< 50%)
Afschermingsgraad van het gehele materiaal	Geheel of deels (ook) vrij aan de binnenlucht
Toestand van het materiaal	Onbeschadigd, niet verweerd

#	Type	Referentie	Resultaat
4.1	Puntmonster	MN3	Chrysotiel

Beschrijving	Entre porte / vensterbank type massal
Omgeving	Binnen
Primaire drager	Vloer
Asbestmateriaal	Plaat, paneel, tablet - Type Massal
Bindmiddel van asbestmateriaal	Cement
Gebondenheid op basis van bindmiddel	Hecht
Hoeveelheid (oppervlakte - dikte - aantal)	<ul style="list-style-type: none">• 0,18 m² - 1,50 cm - 5 stuks
Totaal volume	0,014 m ³
Eenvoudig bereikbaar	Ja
Bevestigingswijze	<ul style="list-style-type: none">• Verlijmd, ingegoten, versmeerd
Identificatiemethode	Vaststelling met monstername
Destructieve handeling voor identificatie	Nee
Opmerking	Er werd een puntmonster genomen van de de vensterbank in de veranda. Dit is van hetzelfde materiaal als de entre ports in de slaapkamers.

Zorgvuldig beheren

- Zorg voor een veilig beheer. Vermijd het beschadigen van het asbestmateriaal. Controleer de toestand jaarlijks op wijzigingen.
- Zorg voor een veilig beheer en verwijder dit asbestmateriaal wanneer het bij werken eenvoudig bereikbaar wordt. Controleer de toestand jaarlijks op wijzigingen.

- Eenvoudige handelingen: mag via doe-het-zelf of door werknemer(s) met opleidingsattest eenvoudige handelingen
Gezien de hechtgebondenheid van de toepassing en de goede staat kunnen de vensterbanken en de entre porte in zijn geheel verwijderd worden zonder ze te breken. Voorzie de nodige beschermingsmaatregelen en materialen (handschoenen, wegwerpoverall, minimum FFP3 mondkap,...) De toepassingen dienen eerst goed bevochtigd te worden en daarna één voor één verwijderen zonder ze te beschadigen of te breken, en dienen in een daartoe geschikte afvalzak verpakt te worden. Enkel handwerktuigen of mechanische werktuigen met lage snelheid die enkel grof stof of snijdsel doen ontstaan, mogen gebruikt worden. Alle uitrusting dat in aanraking komt met asbest moeten doeltreffend en regelmatig gereinigd worden.

Kap het materiaal rondom de entre porte los en verwijder deze in zijn geheel zonder deze te breken of te

beschadigen.

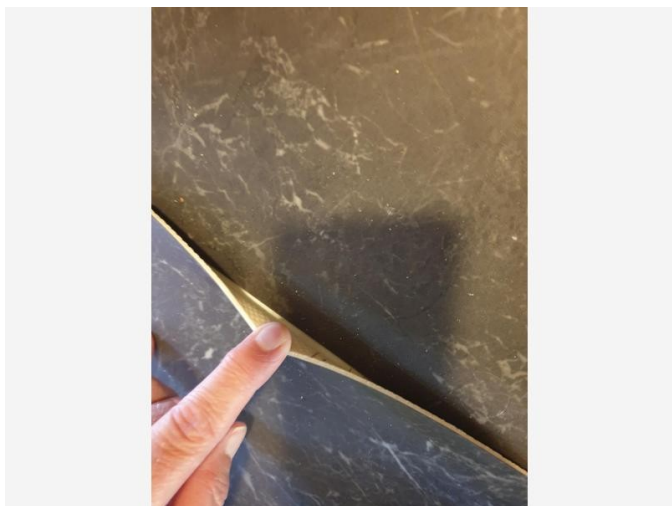
In de gang werd recent en soepel vloerkleed aangetroffen, bestaand uit vinyl, met een zachte schuim rug rechtstreeks op de ondergrond gelegd met een fixeerlijm.

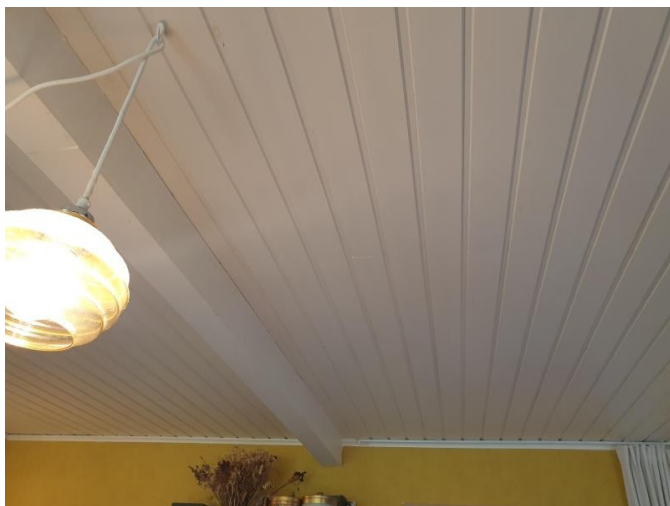
Alle/sommige plafonds bestaan uit houten latten of ander niet verdacht materiaal. Het onderdak/achterliggende en/of eventueel nog aanwezige oude plafond bezetting kan niet onderzocht worden zonder het vals plafond te beschadigen of weg te nemen. Voorstel om dit te laten onderzoeken wanneer dit bereikbaar wordt of er werkzaamheden gebeuren aan het plafond.

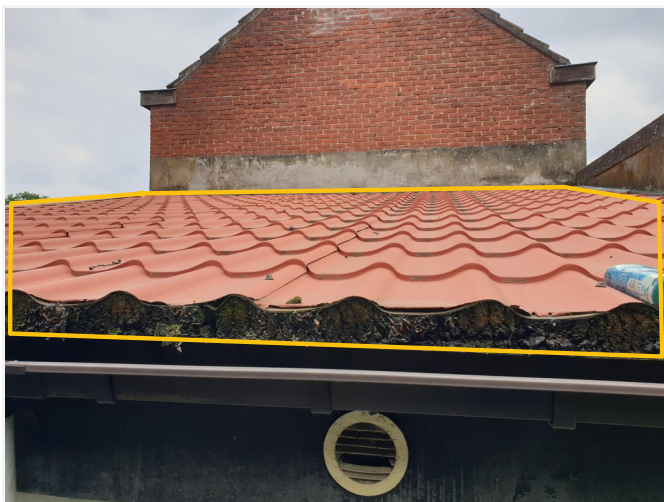
Het dak van de garage, de achterbouw, de opslagplaats aan het huis en het bijgebouw op het aangrenzend perceel (bijgebouw 4) in de tuin bestaat uit metalen, met Pur geïsoleerde, platen.

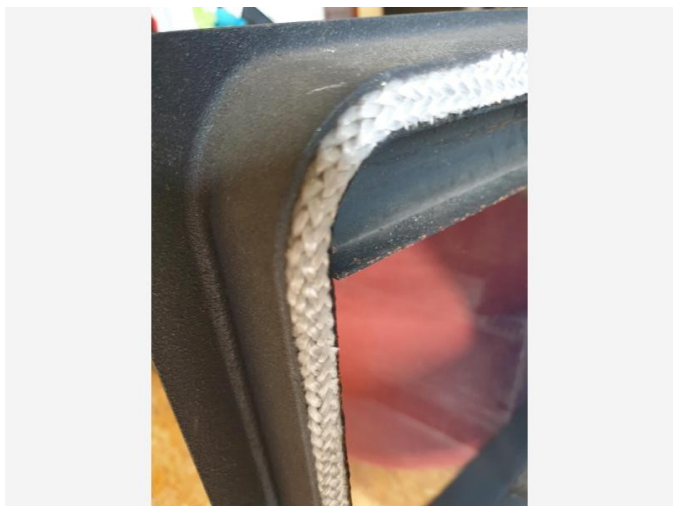
De kachelkoord bestaat uit niet-verdacht glasvezel materiaal. Volgens het kenteken plaatje achteraan zou de kachel van 2006 zijn. Dus niet-asbestverdacht.

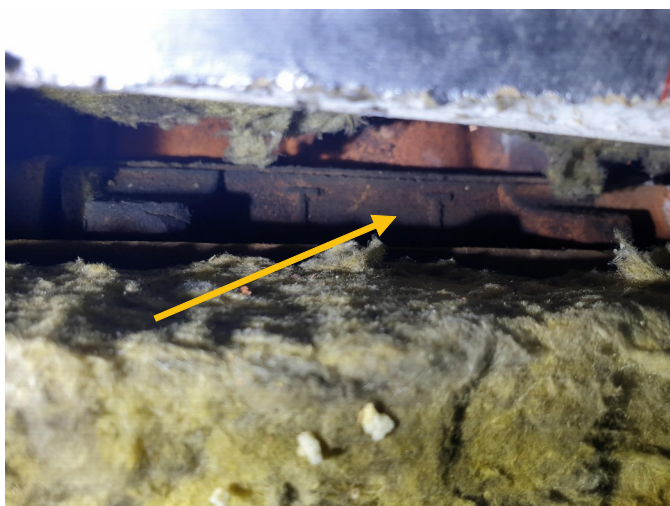
Er werd geen onderdak aangetroffen. Het betreft een pannendak dat langs de binnenkant geïsoleerd is met niet-verdachte synthetische/minerale wol en afgemaakt met houten latten, tand-en-groef.

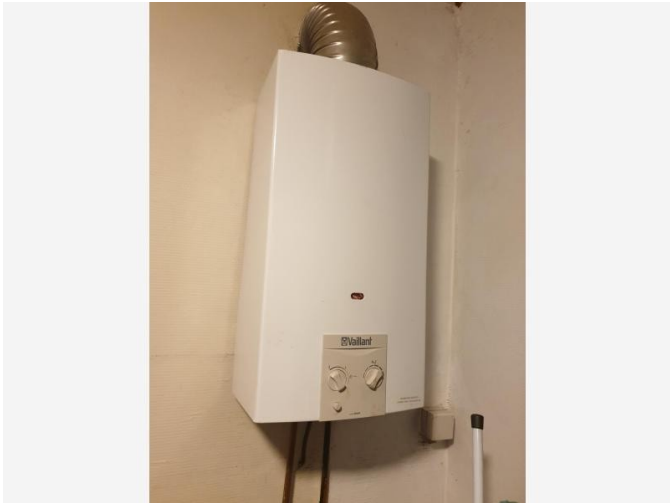
Recente geiser van het merk Vaillant, Type autoMag, serienummer 210928311309. Hieruit kan besloten worden dat de ketel gebouwd is in 2009, en dus niet asbestverdacht is.

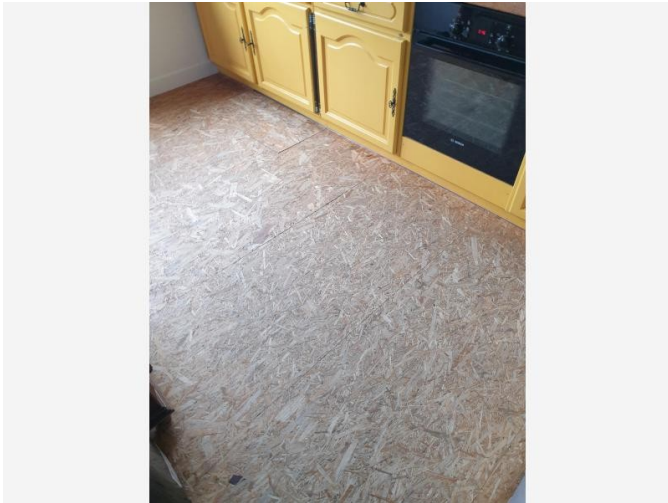
De vloer bestaat uit hout, natuursteen, laminaat. Eventueel nog aanwezige oude vloer, lijm, vloerkleed onder de toplaag kan niet onderzocht worden zonder de vloer te beschadigen of weg te nemen. Voorstel om dit te laten onderzoeken wanneer dit bereikbaar wordt of er werkzaamheden gebeuren aan de vloer.

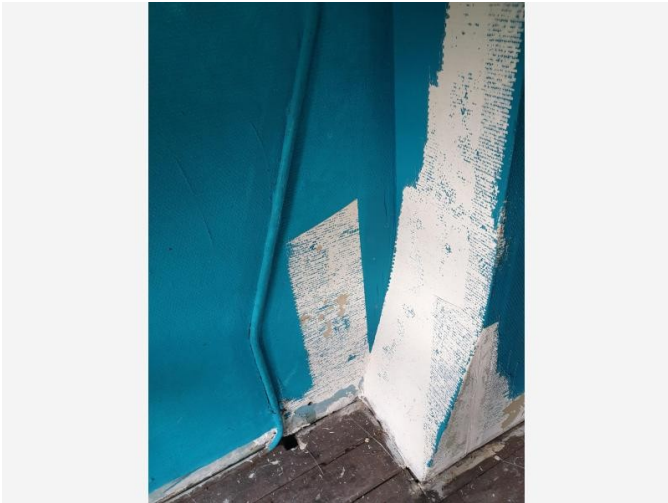
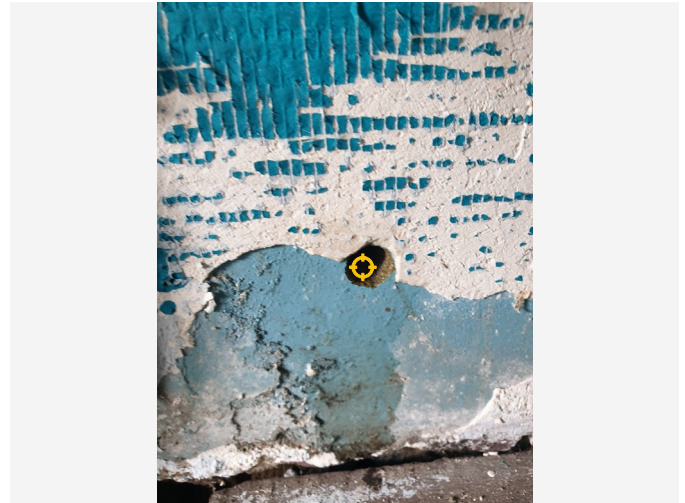
Geen asbest

#	Type	Referentie	Resultaat
12.1	Mengmonster	MN1	Geen asbest

Beschrijving	Beploistering muren
Omgeving	Binnen

Primaire drager	Binnenwand
Bindmiddel van materiaal	Gips - kalk
Gebondenheid op basis van bindmiddel	Niet-hechtgebonden
Hoeveelheid (oppervlakte - dikte - aantal)	• 250,00 m ² - 1,50 cm - 1 stuk
Totaal volume	3,75 m ³
Identificatiemethode	Vaststelling met monstername
Destructieve handeling voor identificatie	Nee
Opmerking	<p>Er werd een mengmonster genomen in natte ruimte (keuken), individuele ruimte (kamer 1), en de stookruimte/wasplaats.</p> <p>De vermelde oppervlaktes, diktes en volumes zijn een beredeneerde en benaderde schatting. Er worden geen rechten verleend aan deze oppervlaktes/diktes/volumes.</p>

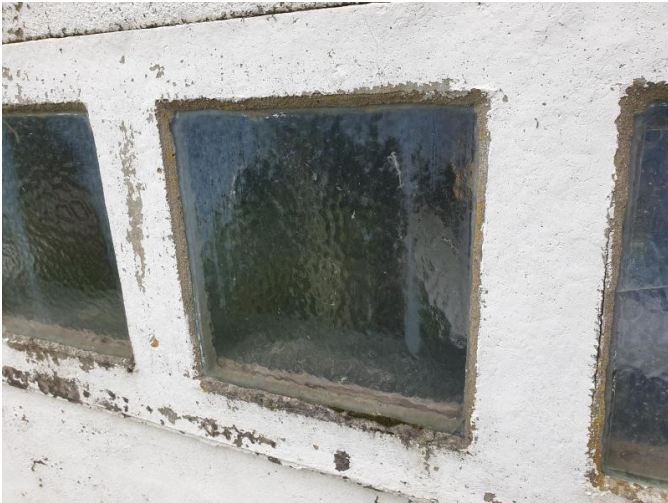
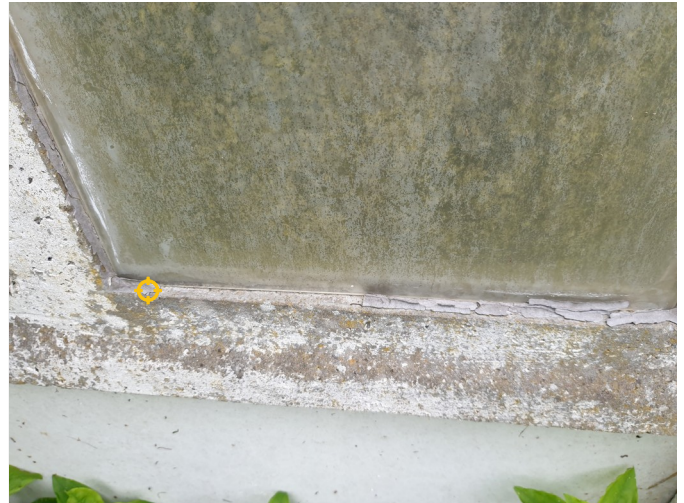
Fiche 13: Mastiek ramen

Geen asbest

#	Type	Referentie	Resultaat
13.1	Mengmonster	MN2	Geen asbest

Beschrijving	Mastiek ramen
Omgeving	Buiten
Primaire drager	Wandopening verticaal (raam, deur, ...)
Bindmiddel van materiaal	Kitten, mastiek, pasta

Gebondenheid op basis van bindmiddel	Hecht
Hoeveelheid (gewicht - aantal)	• 1,00 kg - 1 stuk
Totaal gewicht	1,00 kg
Identificatiemethode	Vaststelling met monstername
Destructieve handeling voor identificatie	Nee
Opmerking	Er werd een puntmonster genomen van de mastiek van de bijgebouwen.
