# Asbestinventarisatetest

Milostraat 20, 2400 Mol

Attestnummer : 20250326-000364.000

Uitgegeven op : 26.03.2025

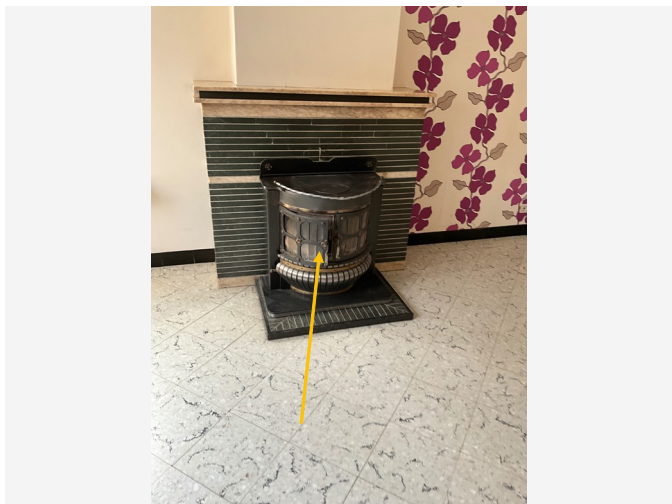
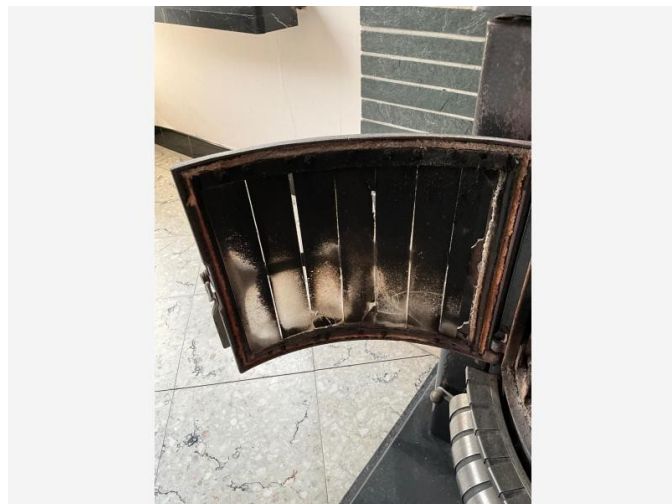
Enkel risico bij onderhoud van het toestel, vervang de asbestkoord bij onderhoudswerken,

Eindbeoordeling materiaalrisico	Hoog materiaalrisico en/of hoge kans op vezelvrijgave
---------------------------------	---

Gebondenheid	Categorie 3: niet-hechtgebonden met weinig of geen matrix
Asbestsoort (vezeltype)	Alleen chrysotiel
Asbestconcentratie	Hoog ( $\geq 50\%$ )
Afschermingsgraad van het gehele materiaal	Geheel of deels (ook) vrij aan binnenluchtstromen
Toestand van het materiaal	Matig beschadigd, matig verweerd

Beschrijving	Kachelkoord (visueel vastgesteld)
Omgeving	Binnen
Primaire drager	Ruimteverwarming
Asbestmateriaal	Koord, lint, band, strip
Bindmiddel van asbestmateriaal	Weinig of geen bindmiddel (textiel, bevloeking, ...)
Gebondenheid op basis van bindmiddel	Niet-hechtgebonden
Hoeveelheid (lengte - omtrek - aantal)	<ul style="list-style-type: none"><li>• 1,00 m - 0,10 cm - 1 stuk</li></ul>
Totale oppervlakte	0,001 m <sup>2</sup>
Eenvoudig bereikbaar	Ja
Bevestigingswijze	<ul style="list-style-type: none"><li>• Geklemd</li></ul>
Identificatiemethode	Vaststelling zonder monsternamen
Destructieve handeling voor identificatie	Nee
Opmerking	De koord is visueel vastgesteld als asbestverdacht, er werd geen monster genomen omw de dichting te behouden.

**Dringend verwijderen**

- Scherm in afwachting van verwijdering het asbestmateriaal af van luchtstromingen en verstoring: bijvoorbeeld door het te verpakken, te fixeren, af te dekken, signalisatie - afbakening aan te brengen, ...
- Voer bijkomende staalname(s) uit.

- Eenvoudige handelingen: mag via doe-het-zelf of door werknemer(s) met opleidingsattest eenvoudige handelingen  
EH via doe-het zelf : Bij het verwijderen van asbestkoord komt relatief veel stof vrij , deze goed vochtig maken door verneveling ,

Standaard dragen van de nodige wegwerp beschermingsmiddelen FFP 3 masker , handschoenen en tyvec CAT III type 5-6

Verpak de koord in dubbel plasticzak (kan niet aangeboden worden op een containerpark , dit is losgebonden) , biedt het afval aan bij een erkend verwerkingsbedrijf

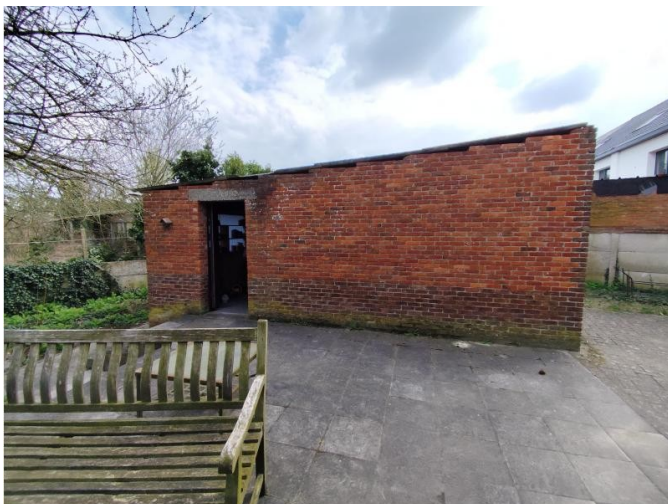
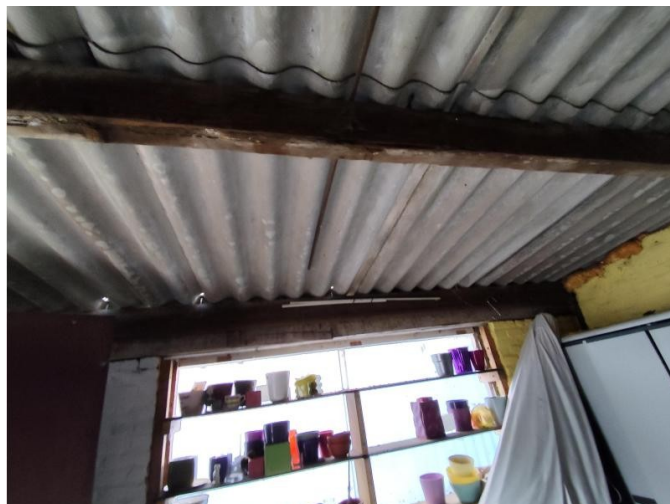
Reinigen/afschuren/ontmossen golfplaten (golfplaten mogen op geen enkele manier gereinigd of afgeschuurd worden. Totaalverbod sinds 27 april 2019)

Herstelwerkzaamheden zoals verwijderen van deels beschadigde golfplaten en vervangen door nieuwe platen kan aanleiding geven tot blootstelling, gebruik persoonlijke beschermingsmiddelen tijdens deze werken.

Eindbeoordeling materiaalrisico	Hoog materiaalrisico en/of hoge kans op vezelvrijgave
Opmerking	mosgroei is matig beschadigd

Gebondenheid	Categorie 1: hechtgebonden in oorsprong
Asbestsoort (vezeltype)	Crocidoliet aanwezig
Asbestconcentratie	Laag (< 50%)
Afschermingsgraad van het gehele materiaal	Geheel of deels (ook) vrij aan de binnenlucht
Toestand van het materiaal	Matig beschadigd, matig verweerd

Beschrijving	Golfplaten (visueel vastgesteld)
Omgeving	Grenst aan binnen- en buitenlucht
Primaire drager	Schuin dak
Asbestmateriaal	Dak- en gevelbekleding - Golfplaat
Bindmiddel van asbestmateriaal	Cement
Gebondenheid op basis van bindmiddel	Hecht
Hoeveelheid (oppervlakte - aantal)	<ul style="list-style-type: none"><li>• 40,00 m<sup>2</sup> - 1 stuk</li></ul>
Totale oppervlakte	40,00 m <sup>2</sup>
Eenvoudig bereikbaar	Ja
Bevestigingswijze	<ul style="list-style-type: none"><li>• Geschroefd</li></ul>
Identificatiemethode	Vaststelling zonder monstername
Destructieve handeling voor identificatie	Nee
Opmerking	<p>De golfplaten zijn visueel en volgens expertise als asbestverdacht beschouwd.</p> <p>De vermelde oppervlaktes, diktes en volumes betreffen een beredeneerde schatting. Er worden geen rechten verleend aan deze oppervlaktes/diktes/volumes.</p>

**Dringend verwijderen**

- Verwijder dit asbestmateriaal zo snel mogelijk. Volg de toestand goed op.
- Hemelwater dat afspoelt van asbestcement daken of gevels kan asbestdeeltjes bevatten. Gebruik het enkel voor gesloten circuits (bv. spoelen toiletten). Reinig na het vervangen van het dak of de gevel de dakgoten en regenwaterput of -ton om asbesthoudend sediment of slib te verwijderen
- Voer bijkomende staalname(s) uit.

- Eenvoudige handelingen: mag via doe-het-zelf of door werknemer(s) met opleidingsattest eenvoudige handelingen  
EH via doe-het zelf

Indien mogelijk de ondervloer afdekken , golfplaten voorzichtig verwijderen, extra fixeren, niet breken , niet gooien, onmiddellijk verpakken of voorzichtig in container met asbest bag plaatsen. Voldoende benevelen/bevochtigen tijdens de duur van de werken. Indien golfplaten in slechte staat zijn en kans bestaat

op breken : Eenvoudige handeling opgeleid personeel , alle werknemer(s) moeten wel beschikken over een opleidingsattest eenvoudige handelingen 8u

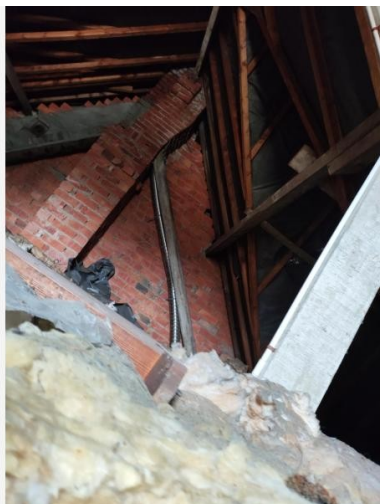
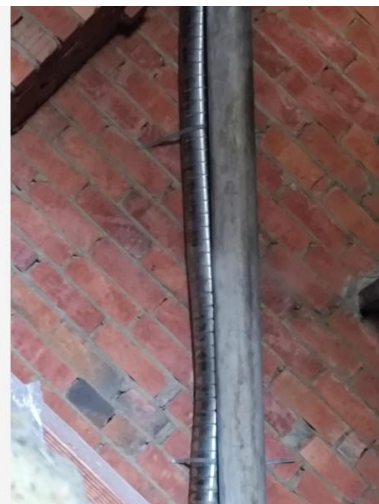
Eindbeoordeling materiaalrisico	Verhoogd materiaalrisico en/of verhoogde kans op vezelvrijgave
---------------------------------	--

<b>Gebondenheid</b>	Categorie 1: hechtgebonden in oorsprong
<b>Asbestsoort (vezeltype)</b>	Crocidoliet aanwezig
<b>Asbestconcentratie</b>	Laag (< 50%)
<b>Afschermingsgraad van het gehele materiaal</b>	Geheel of deels (ook) vrij aan binnenluchtstromen
<b>Toestand van het materiaal</b>	Licht beschadigd, licht verweerd. Intact calciumsilicaatmateriaal of categorie III 'gebondenheid'

Beschrijving	Schouwbuizen (visueel vastgesteld)
Omgeving	Grenst aan binnen- en buitenlucht
Primaire drager	HVAC infrastructuur en uitrusting
Asbestmateriaal	Rookgaskanaal
Bindmiddel van asbestmateriaal	Cement
Gebondenheid op basis van bindmiddel	Hecht
Hoeveelheid (lengte - omtrek - dikte - aantal)	<ul style="list-style-type: none"><li>• 4,00 m - 50,00 cm - 1,00 cm - 1 stuk</li><li>• 3,50 m - 50,00 cm - 1,00 cm - 1 stuk</li></ul>
Totaal volume	0,038 m <sup>3</sup>
Eenvoudig bereikbaar	Ja
Bevestigingswijze	<ul style="list-style-type: none"><li>• Verlijmd, ingegoten, versmeerd</li></ul>
Identificatiemethode	Vaststelling zonder monsternamen
Destructieve handeling voor identificatie	Nee
Opmerking	<p>Op het dak is een schouwbus aanwezig.</p> <p>De vermelde oppervlaktes, diktes en volumes betreffen een beredeneerde schatting. Er worden geen rechten verleend aan deze oppervlaktes/diktes/volumes.</p>

Verwijderen

- Scherm in afwachting van verwijdering het asbestmateriaal af van luchtstromingen en verstoring: bijvoorbeeld door het te verpakken, te fixeren, af te dekken, signalisatie - afbakening aan te brengen, ...
- Verwijder dit asbestmateriaal zo snel mogelijk. Volg de toestand goed op.
- Voer bijkomende staalname(s) uit.

- Eenvoudige handelingen: mag via doe-het-zelf of door werknemer(s) met opleidingsattest eenvoudige handelingen  
EH via doe-het zelf

De buis kan voorzichtig losgebeiteld worden , extra bevochtigen om stof te voorkomen

Bij de gemeente/containerpark afsluitzakken halen om dubbel in te pakken en af te voeren naar het containerpark als hechtgebonden asbestafval.

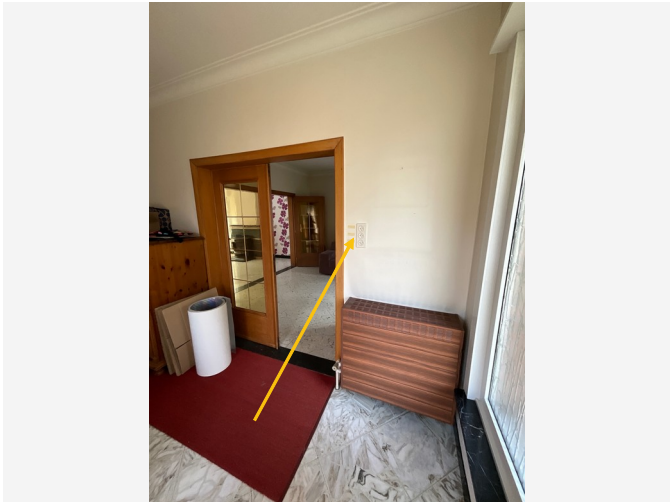
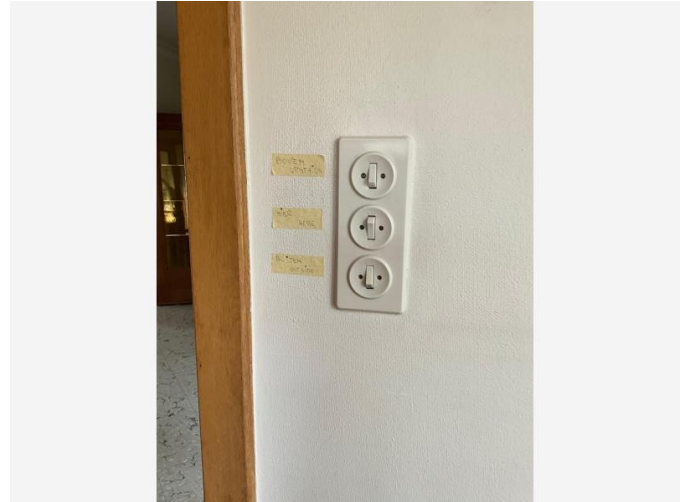
# Fiche 4: Bakeliet toepassingen (stopcontacten - schakelaars - radiatorknop)

Beschrijving	Bakeliet toepassingen (stopcontacten - schakelaars - radiatorknop)
Omgeving	Binnen
Primaire drager	Communicatie en elektrische infrastructuur en uitrusting
Asbestmateriaal	Plaat, paneel, tablet - Type Bakeliet
Bindmiddel van asbestmateriaal	Kunststof of -hars
Gebondenheid op basis van bindmiddel	Hecht
Hoeveelheid (oppervlakte - dikte - aantal)	• 1,00 m <sup>2</sup> - 1,00 cm - 1 stuk
Totaal volume	0,01 m <sup>3</sup>
Eenvoudig bereikbaar	Ja
Bevestigingswijze	• Geschroefd
Identificatiemethode	Vaststelling zonder monsternamen
Destructieve handeling voor identificatie	Nee
Opmerking	<p>De toepassingen zijn aanwezig op verschillende plaatsen in de woning.</p> <p>Het is moeilijk te bepalen of de bakeliettoepassingen in de woning ook effectief asbesthoudend zijn (het kan ook gaan om de asbestvrije variant).</p> <p>Er werd geen monster genomen omw beschadiging aan een elektrisch gerelateerde toepassing, extra controle bij verwijdering van het verdacht materiaal.</p>

Zorgvuldig beheren

- Zorg voor een veilig beheer. Vermijd het beschadigen van het asbestmateriaal. Controleer de toestand jaarlijks op wijzigingen.

- Eenvoudige handelingen: mag via doe-het-zelf of door werknemer(s) met opleidingsattest eenvoudige handelingen  
Schakelaars, stopcontacten en andere gelijkaardige toepassingen kunnen eenvoudig losgeschroefd worden --> EH doe-het-zelf. Afgesloten of verzegelde kast --> EH opgeleid technieker personeel 8u basisopleiding asbest.

Tellerkast : De toepassing dient verwijderd te worden door de netbeheerder, vermoedelijk word dit uitgevoerd wanneer de oude meterkast vervangen word door een digitale meter.

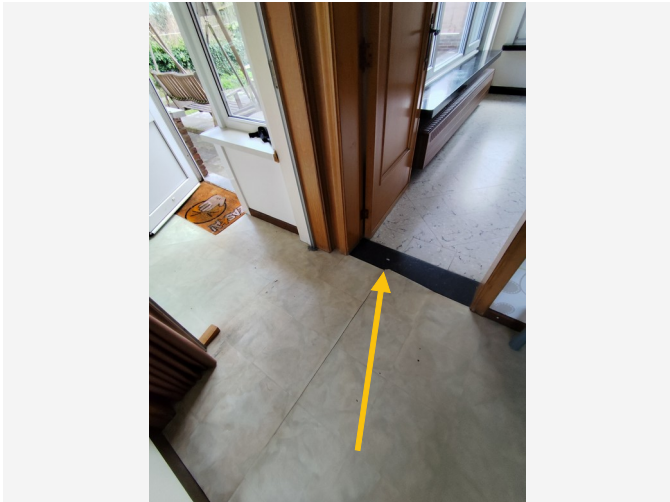
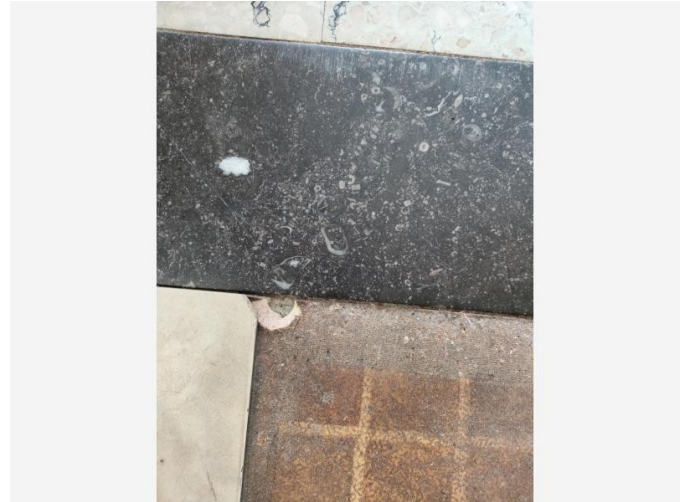
<b>Beschrijving</b>	Onderliggende vinylvloer met kartonlaag - keuken en hal
<b>Omgeving</b>	Binnen
<b>Primaire drager</b>	Vloer
<b>Asbestmateriaal</b>	Prefab - afwerking - Vloerzeil
<b>Bindmiddel van asbestmateriaal</b>	Karton - papier - viltachtig
<b>Gebondenheid op basis van bindmiddel</b>	Niet-hechtgebonden
<b>Hoeveelheid (oppervlakte - aantal)</b>	<ul style="list-style-type: none"> <li>• 18,50 m<sup>2</sup> - 1 stuk</li> </ul>
<b>Totale oppervlakte</b>	18,50 m <sup>2</sup>
<b>Eenvoudig bereikbaar</b>	<p>Nee</p> <ul style="list-style-type: none"> <li>• Het asbestmateriaal is bedekt (uitgezonderd laag verf, coating, behang, kunststof, textiel) en het wegnemen van het bedekkende materiaal kan niet zonder het bedekkende materiaal te beschadigen.</li> </ul>
<b>Bevestigingswijze</b>	<ul style="list-style-type: none"> <li>• Verlijmd, ingegoten, versmeerd</li> </ul>
<b>Identificatiemethode</b>	Vaststelling met monsternamen

<b>Destructieve handeling voor identificatie</b>	Nee
<b>Opmerking</b>	<p>De bovenzijde bestaat uit kunststof (vinyl). De onderzijde van het vloerzeil bestaat uit karton.</p> <p>De vermelde oppervlaktes, diktes en volumes betreffen een beredeneerde schatting. Er worden geen rechten verleend aan deze oppervlaktes/diktes/volumes.</p>

bevestiging gelijmd (wit of zwarte lijm) : HZ Erkend saneerder . Bij het lostrekken van de vinyl zal de onderlaag scheuren. Een kartonnen onderlaag is losgebonden.

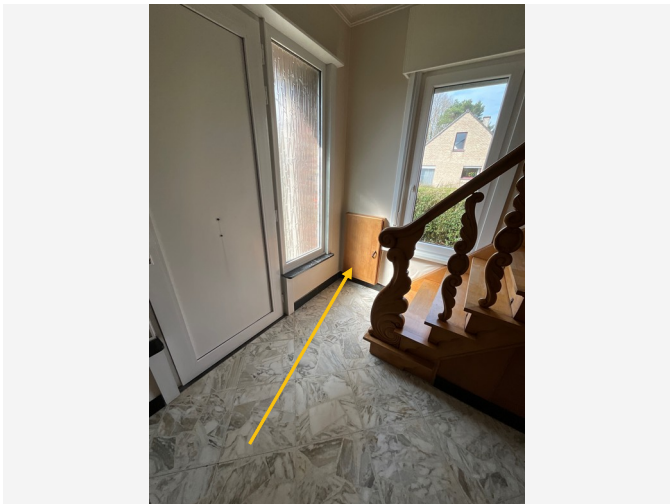
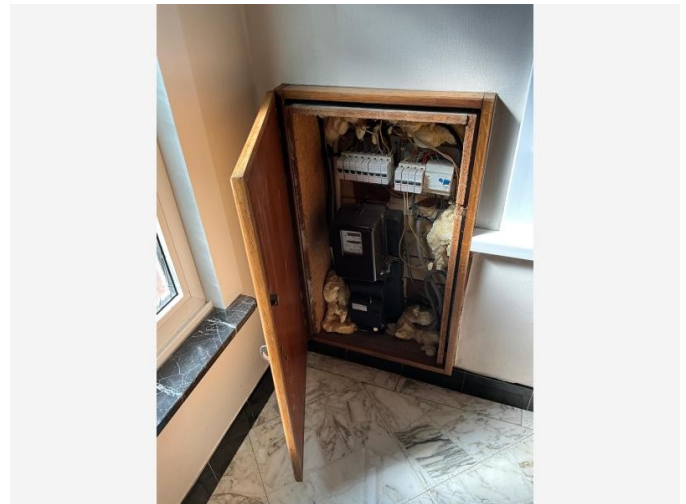
Beschrijving	Bakeliet Tellerkast
Omgeving	Binnen
Primaire drager	Communicatie en elektrische infrastructuur en uitrusting
Asbestmateriaal	Plaat, paneel, tablet - Type Bakeliet
Bindmiddel van asbestmateriaal	Kunststof of -hars
Gebondenheid op basis van bindmiddel	Hecht
Hoeveelheid (oppervlakte - dikte - aantal)	• 1,00 m <sup>2</sup> - 5,00 cm - 1 stuk
Totaal volume	0,05 m <sup>3</sup>
Eenvoudig bereikbaar	Ja
Bevestigingswijze	• Geschroefd
Identificatiemethode	Vaststelling zonder monstername
Destructieve handeling voor identificatie	Nee
Opmerking	Het is moeilijk te bepalen of de bakeliettoepassingen in de woning ook effectief asbesthoudend zijn (het kan ook gaan om de asbestvrije variant).-Er werd geen monster genomen oww beschadiging aan een elektrisch gerelateerde toepassing, extra controle bij verwijdering van het verdacht materiaal. Vermoedelijk zal de toepassing verwijderd worden bij aanpassing van het elektriciteitsnetwerk.

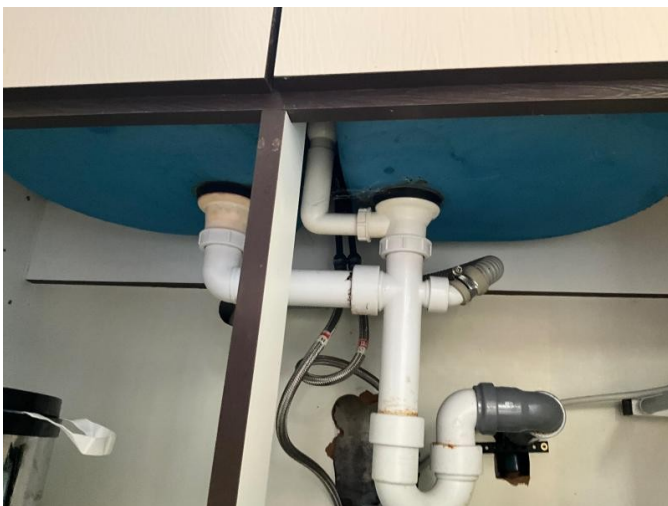
Identificatiemethode	Redelijk vermoeden
Primaire drager	Sanitaire infrastructuur en uitrusting (toe- en afvoer)
(Asbest)materiaal	In-situ afwerkingslagen - Verf, coating
Bindmiddel	Bitumen (roofing, teer, asfalt)
Gebondenheid bindmiddel	Hecht

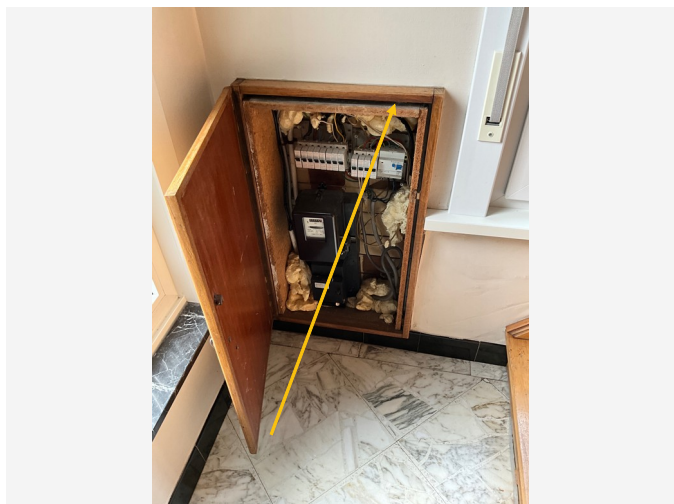
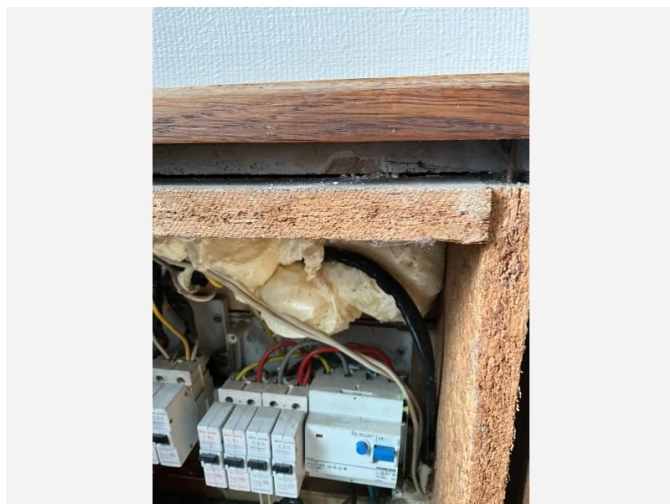
Beschrijving	Muurpleister
Omgeving	Binnen
Primaire drager	Binnenwand
Bindmiddel van materiaal	Gips - kalk
Gebondenheid op basis van bindmiddel	Niet-hechtgebonden
Hoeveelheid (oppervlakte - dikte - aantal)	• 482,00 m <sup>2</sup> - 1,00 cm - 1 stuk
Totaal volume	4,82 m <sup>3</sup>
Identificatiemethode	Vaststelling met monstername
Destructieve handeling voor identificatie	Nee
Opmerking	<p>Volgens het inspectieprotocol is een monstername van het pleisterwerk verplicht om dit te identificeren als niet-asbesthoudend.</p> <p>Locatie staalnames: individuele ruimte: NVT / natte ruimte: KEUKEN / stookplaats: BERGING / traphal: TRAPHAL</p> <p>De vermelde oppervlaktes en volumes betreffen een beredeneerde schatting. Er worden geen rechten verleend aan deze oppervlaktes/volumes. De dikte is een schatting die voorkomt uit de monsterplaatsen en is daarom niet altijd representatief.</p> <p>Er bevinden zich enkele valse wanden. Het is niet duidelijk of er pleisterwerk aanwezig is achter deze valse wanden, het is aangewezen om bijkomend onderzoek uit te voeren bij werken.</p>

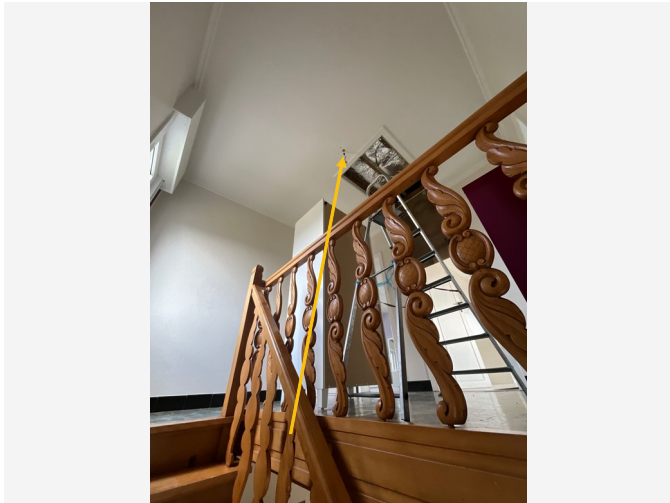
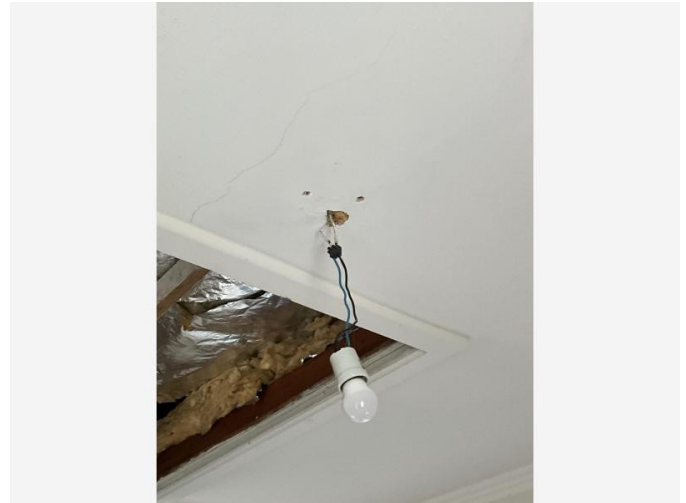
Beschrijving	Plafondpleister
Omgeving	Binnen
Primaire drager	Plafond
Bindmiddel van materiaal	Gips - kalk
Gebondenheid op basis van bindmiddel	Niet-hechtgebonden
Hoeveelheid (oppervlakte - dikte - aantal)	• 171,00 m <sup>2</sup> - 1,00 cm - 1 stuk
Totaal volume	1,71 m <sup>3</sup>
Identificatiemethode	Vaststelling met monstername
Destructieve handeling voor identificatie	Nee
Opmerking	<p>Volgens het inspectieprotocol is een monstername van het pleisterwerk verplicht om dit te identificeren als niet-asbesthoudend. De lambrisering is samen met het pleisterwerk geplaatst.</p> <p>Locatie staalnames: individuele ruimte: HAL / natte ruimte: BADK / stookplaats: // traphal: TRAPHAL</p> <p>De vermelde oppervlaktes en volumes betreffen een beredeneerde schatting. Er worden geen rechten verleend aan deze oppervlaktes/volumes. De dikte is een schatting die voorkomt uit de monsterplaatsen en is daarom niet altijd representatief.</p> <p>Enkele plafonds zijn afgewerkt met valse plafonds in plaatmateriaal. Het is niet duidelijk of er pleisterwerk aanwezig is achter deze valse plafonds, het is aangewezen om bijkomend onderzoek uit te voeren bij werken.</p>
