Asbestinventarisatetest

Rupelstraat 10, 2840 Rumst

Attestnummer : 20250123-000489.001

Uitgegeven op : 23.01.2025

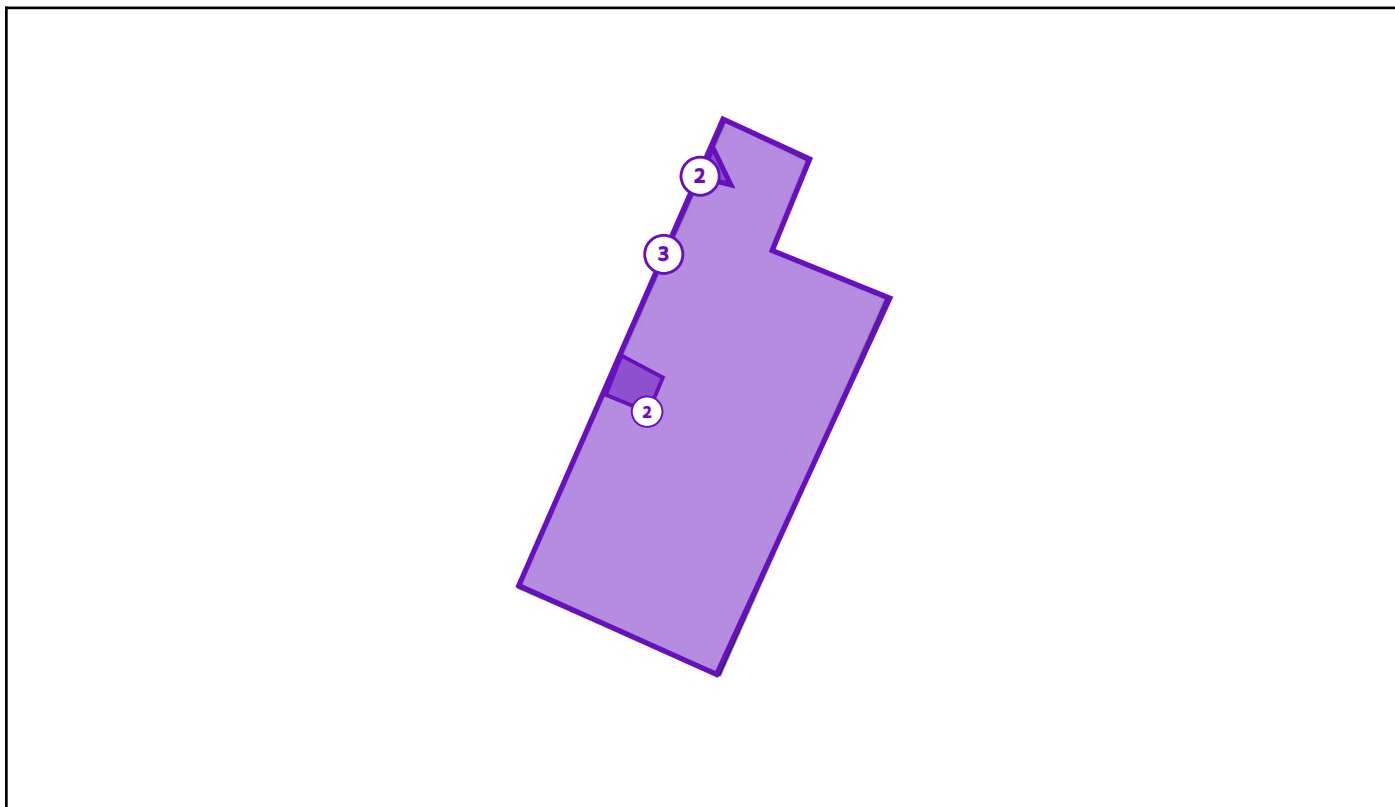
Plan 1.7: DAK Onderdak + Schoorstenen

Beschrijving	Type	Actie
2. Schoorsteen rookgaskanaal	Beperking	-
3. Onderdak niet waarneembaar	Beperking	-

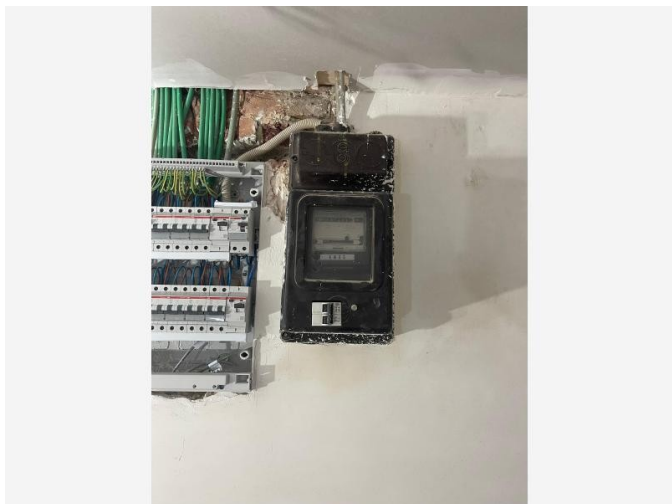
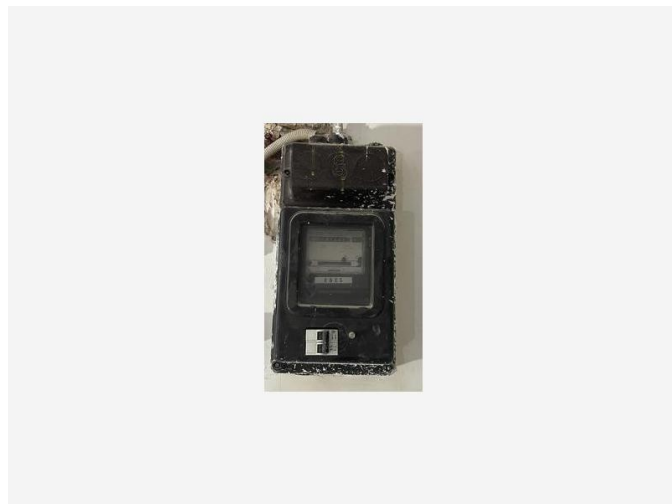
Het asbestmateriaal valt onder de mijlpaal van 2040.

Eindbeoordeling materiaalrisico	Laag materiaalrisico en/of verlaagde kans op vezelvrijgave
---------------------------------	--

Gebondenheid	Categorie 1: hechtgebonden in oorsprong
Asbestsoort (vezeltype)	Crocidoliet aanwezig
Asbestconcentratie	Laag (< 50%)
Afschermingsgraad van het gehele materiaal	Geheel of deels (ook) vrij aan de binnenlucht
Toestand van het materiaal	Onbeschadigd, niet verweerd

Beschrijving	Bakeliet tellerkast
Omgeving	Binnen
Primaire drager	Communicatie en elektrische infrastructuur en uitrusting
Asbestmateriaal	Plaat, paneel, tablet - Type Bakeliet
Bindmiddel van asbestmateriaal	Kunststof of -hars
Gebondenheid op basis van bindmiddel	Hecht
Hoeveelheid (oppervlakte - dikte - aantal)	<ul style="list-style-type: none">• 0,70 m² - 0,50 cm - 1 stuk
Totaal volume	0,004 m ³
Eenvoudig bereikbaar	Ja
Bevestigingswijze	<ul style="list-style-type: none">• Geschroefd
Identificatiemethode	Vaststelling zonder monstername
Destructieve handeling voor identificatie	Nee
Opmerking	<p>Deze oppervlakte werd niet gemeten, maar geschat op basis van een benadering van de aanwezige tellerkast. Deze schatting mag niet worden gebruikt als maatstaf voor heffingen. Als deskundigen hebben wij vastgesteld dat het materiaal daadwerkelijk bakeliet betreft en geen harde pvc. Bakeliet wordt door ons beschouwd als een asbestverdachte toepassing, aangezien het in veel gevallen asbesthoudend is. We hebben geen staalname uitgevoerd om de functionaliteit van de tellerkast niet in gevaar te brengen. Daarnaast is staalname verboden, aangezien de tellerkast eigendom is van de nutsvoorzieningsmaatschappij.</p>

- Zorg voor een veilig beheer. Vermijd het beschadigen van het asbestmateriaal. Controleer de toestand jaarlijks op wijzigingen.
- Voer bijkomende staalname(s) uit.

- Eenvoudige handelingen: mag via doe-het-zelf of door werknemer(s) met opleidingsattest eenvoudige handelingen. Deze toepassing mag volgens de huidige wetgeving worden verwijderd via eenvoudige handelingen. Aangezien deze toepassing echter eigendom is van de nutsvoorzieningsmaatschappij, mag deze uitsluitend worden verwijderd door hen of door een door hen aangestelde onderaannemer die beschikt over de nodige attesten en opleidingen. Daarom wordt hier verwezen naar de methode van een erkende verwijderaar, maar in feite dient dit via de nutsvoorzieningsmaatschappij te verlopen.

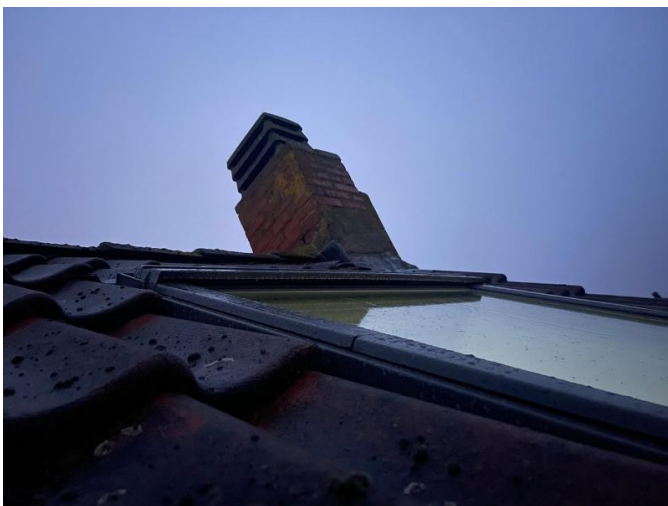
Tijdelijke beperking

Reden: Het te onderzoeken materiaal situeert zich hoger dan 3,50 m te rekenen vanaf een veilige ondergrond

Uitleg van de asbestdeskundige: Het rookgaskanaal is niet beoordeeld. Schoorsteen is langs de binnenzijde volledig verwijderd en enkel nog het deel op het dak is zichtbaar. Aan de buitenzijde is het hoger dan 3,5 meter om de schoorsteen te inspecteren. Het is niet zichtbaar of er een asbestverdacht rookgaskanaal aanwezig is in de schoorsteen. Conform ons inspectieprotocol mogen wij een beperking inroepen voor hoogtes hoger dan 3,5 m. Indien men dit wil laten onderzoeken, dient er een nieuwe afspraak gemaakt te worden en moet er een hoogtewerker voorzien worden, evenals iemand die bevoegd is om deze te bedienen en eventueel een techniker die de al dan niet aanwezige schouwhoed kan afnemen en weer terugplaatsen.

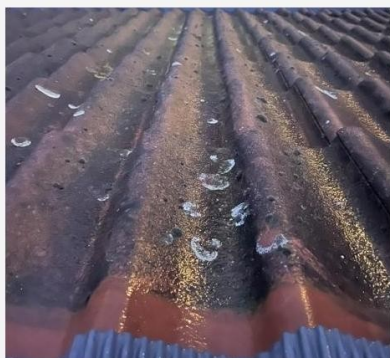
Permanente beperking

Reden: Het te onderzoeken materiaal situeert zich hoger dan 3,50 m te rekenen vanaf een veilige ondergrond

Uitleg van de asbestdeskundige: Onderdak niet zichtbaar, Dakpannen opheffen lukt, deze zitten vast aan elkaar.

Het onderdak is niet waarneembaar vanwege de hoogte, die meer dan 3,5 meter bedraagt. Door de afwerkingsgraad aan de binnenzijde van de bovenste verdieping is het onderdak niet zichtbaar of inspecteerbaar. We hebben geprobeerd een dakpan op te tillen om het onderdak te inspecteren, maar dit is niet gelukt. Alleen destructief onderzoek kan bepalen of het onderdak al dan niet asbesthoudend is (type menuiserite).

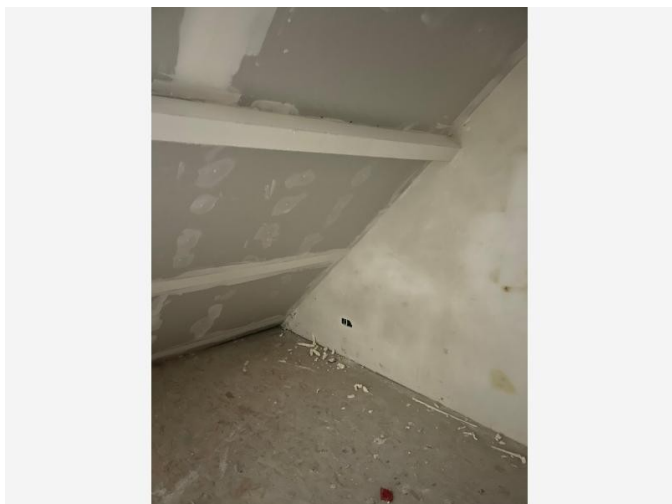
De plafonds zijn gemaakt van niet-asbestverdachte materialen (bijvoorbeeld laminaat, gyproc, ...), deze toepassingen zijn niet asbestverdacht. We hebben echter niet kunnen vaststellen of er mogelijk asbestverdachte of asbesthoudende materialen achter deze toepassingen aanwezig zijn. Bij renovatie of sloop is het aangeraden om een destructief onderzoek te laten uitvoeren van deze toepassingen.

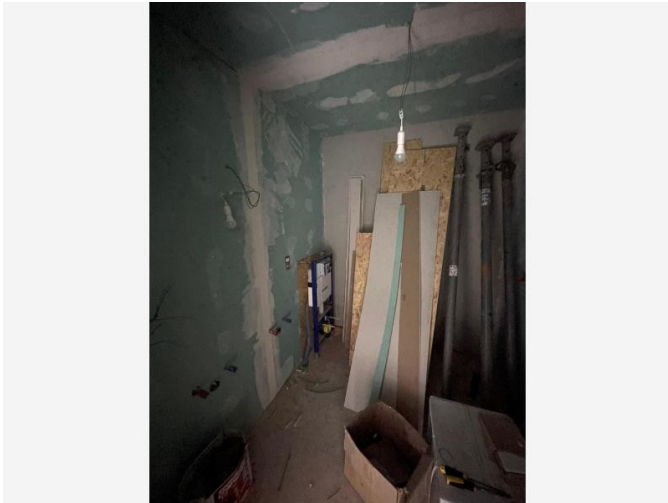
Er werden voorzetwanden (valse muren) aangebracht. Als deskundige kan ik geen uitspraak doen over eventuele asbestverdachte toepassingen die aanwezig zijn of verborgen zitten achter de voorzetwanden. Bij renovaties, sloop of verbouwingen is het aan te raden een destructieve asbestinventaris op te stellen voor deze ruimtes.

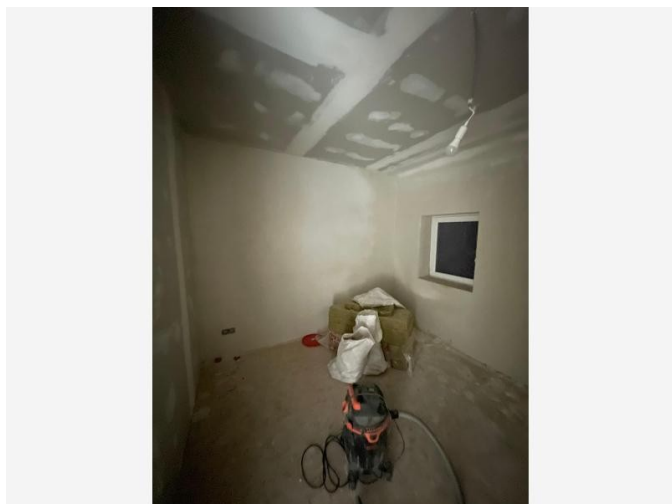
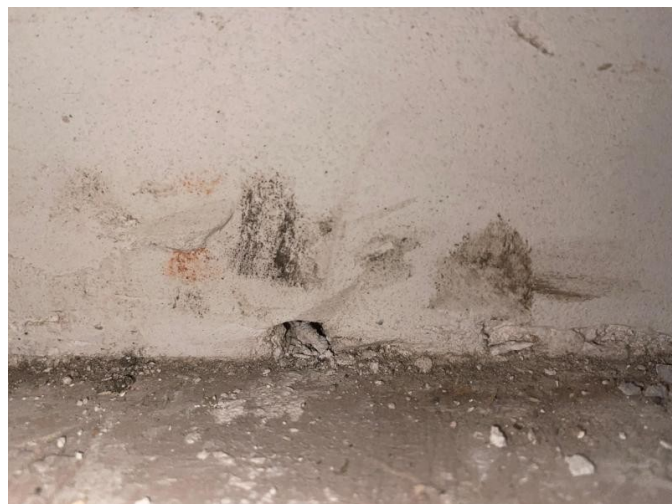
Fiche 6: Pleisterwerk muren

Geen asbest

Beschrijving	Pleisterwerk muren
Omgeving	Binnen
Primaire drager	Binnenwand
Bindmiddel van materiaal	Gips - kalk
Gebondenheid op basis van bindmiddel	Niet-hechtgebonden
Hoeveelheid (oppervlakte - dikte - aantal)	• 200,00 m ² - 1,00 cm - 1 stuk
Totaal volume	2,00 m ³
Identificatiemethode	Vaststelling met bewijsdocument, zonder monstername
Destructieve handeling voor identificatie	Nee
Opmerking	<p>Bij de bewijsdocumenten is het Laboanalyse van de vorige ADI toegevoegd.</p> <p>Pleisterwerk is volledig vernieuwd, foto's zijn toegevoegd aan het fotoreportages.</p> <p>Deze oppervlakte, volumes en gewichten zijn niet gemeten, maar geschat op basis van een benadering van het aanwezig pleisterwerk in alle muren (de opgegeven hoeveelheden mogen niet gebruikt worden als maatstaf van heffing).</p>
