# Asbestinventarisatetest

Schoetersstraat 24, 2270 Herenthout

Attestnummer : **20241031-000212.000**

Uitgegeven op : **31.10.2024**

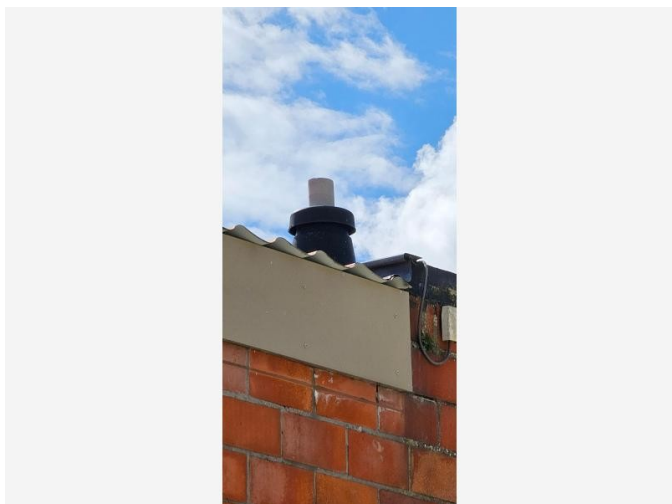
Situeringsfoto

**Reden:** Het te onderzoeken materiaal situeert zich hoger dan 3,50 m te rekenen vanaf een veilige ondergrond

**Uitleg van de asbestdeskundige:** Dak niet te bereiken

| (Asbest)materiaal | Dak- en gevelbekleding - Golfplaat |
| Karakterisatie | Asbest (verdacht) |

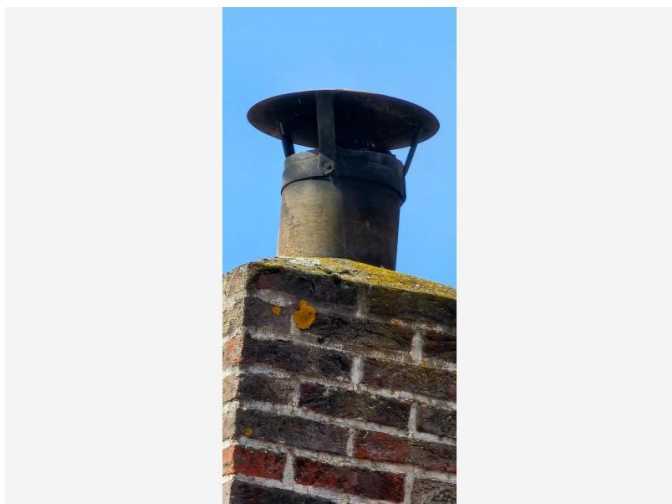
Situeringsfoto

**Reden:** Er is geen volledige risicobeoordeling mogelijk

**Uitleg van de asbestdeskundige:** Schouw doorheen de woning, vanaf de stoof tot op het dak niet inspecteerbaar

| (Asbest)materiaal | Rookgaskanaal |
| Karakterisatie | Asbest (verdacht) |

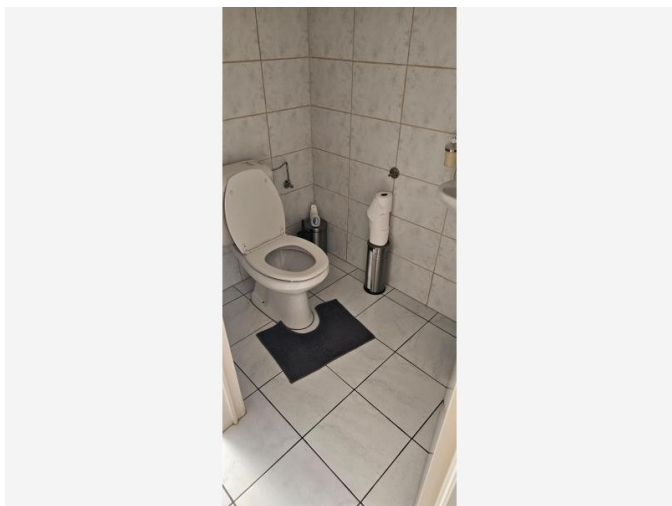
Vrije foto

In dit type woning is er een reële kans dat de betegeling in de keuken en badkamer werd verlijmd met asbesthoudende tegellijm. Bij afbraak zorgvuldig beheren of bijkomende staalnames uit te voeren.

Dit zowel voor wandbetegeling als voor vloerbekleding

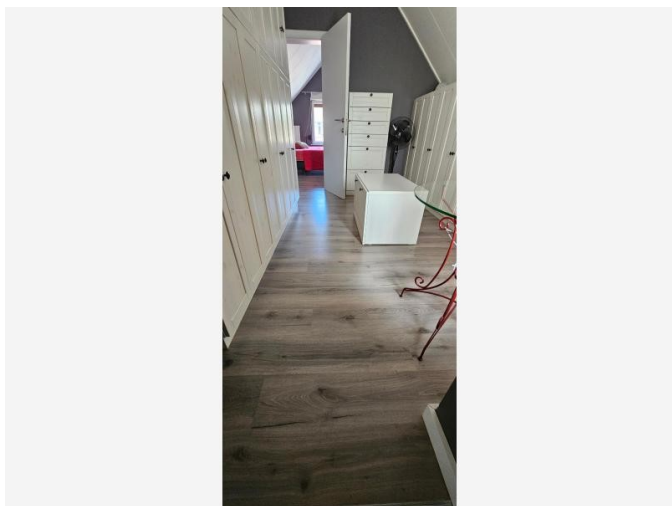
Vrije foto

Door de jaren heen werden verschillende (energetische) renovaties uitgevoerd.

Hierdoor is het niet mogelijk om onder - achter liggende materialen waar te nemen

(witte tegellijm, oude asbesthoudende faïence, vloerzeilen met asbest, asbest lijm, muurbekleding, asbestcementplaten achter gyproc voorzet wanden of valse plafonds...)

Indien er werkzaamheden uitgevoerd worden, zorgvuldig en waakzaam zijn mochten er verdachte zaken tevoorschijn komen, bijkomende staalnames uitvoeren en nieuwe inventarisatie laten opstellen

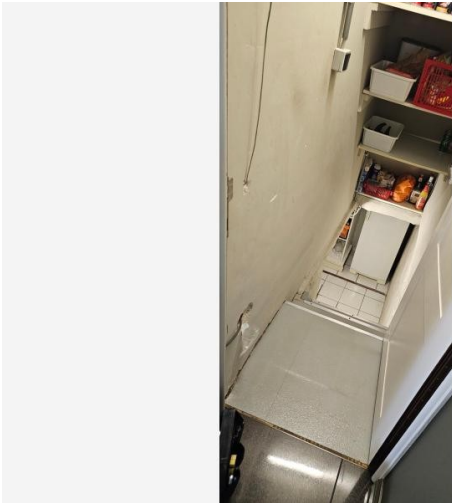
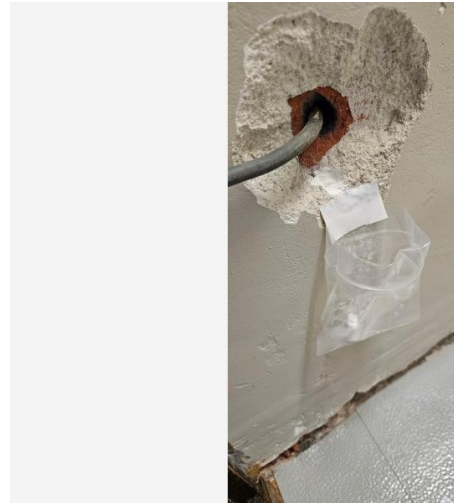
## Fiche 5: pleisterwerk muren

Geen asbest

| # | Type | Referentie | Resultaat |
|---|---|---|---|
| 5.1 | Mengmonster | MM01 | Geen asbest |

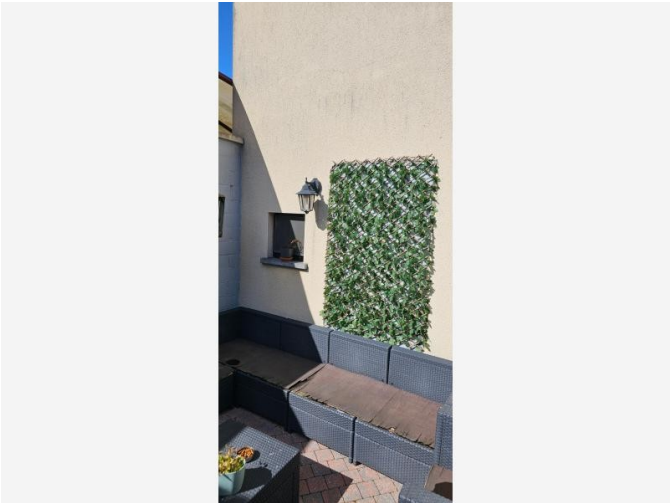
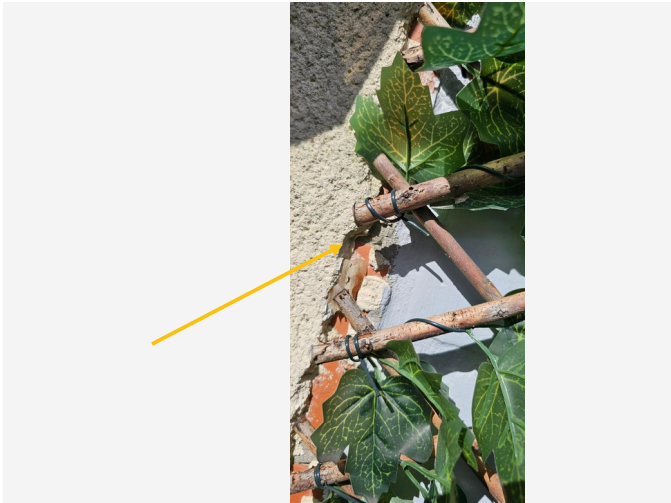
Geen asbest

| # | Type | Referentie | Resultaat |
|---|---|---|---|
| 6.1 | Puntmonster | PM01 | Geen asbest |
