# Asbestinventarisatetest

Smissestraat 66, 8820 Torhout

Attestnummer : 20250330-000126.000

Uitgegeven op : 30.03.2025

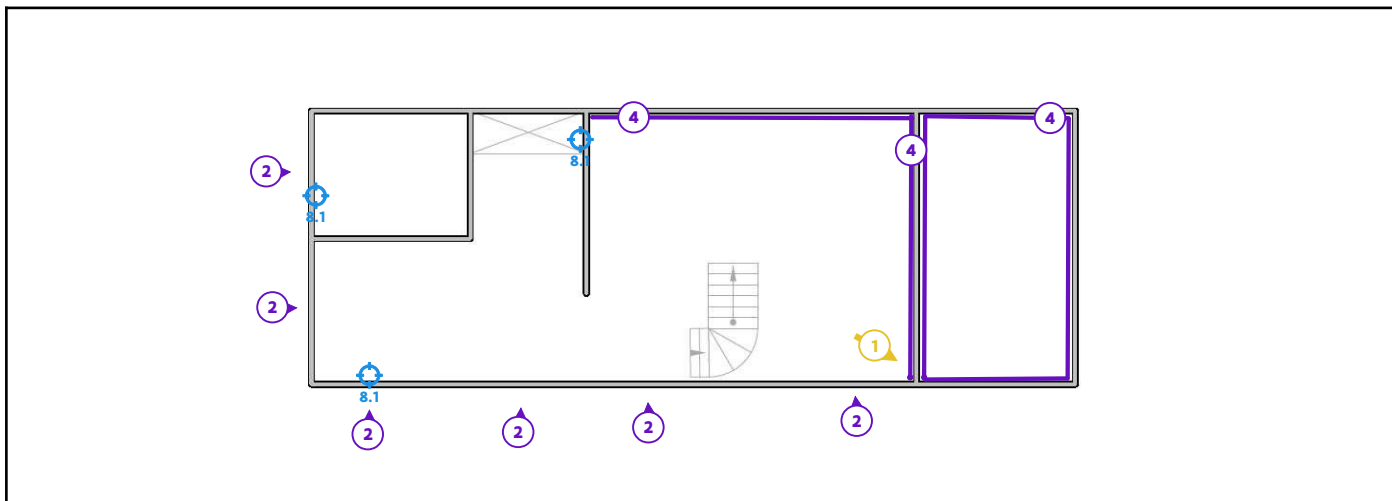
## Plan 1.1: Plan GLV

Beschrijving	Type	Actie
1. Bakeliet tellerkast	Asbestmateriaal	Zorgvuldig beheren
2. Soepele silicone	Advies	-
4. Muren uit niet asbestverdacht materiaal	Advies	-
8. Pleisterwerk muren	Geen asbest	-
8.1 Code: MM001	Mengmonster	-

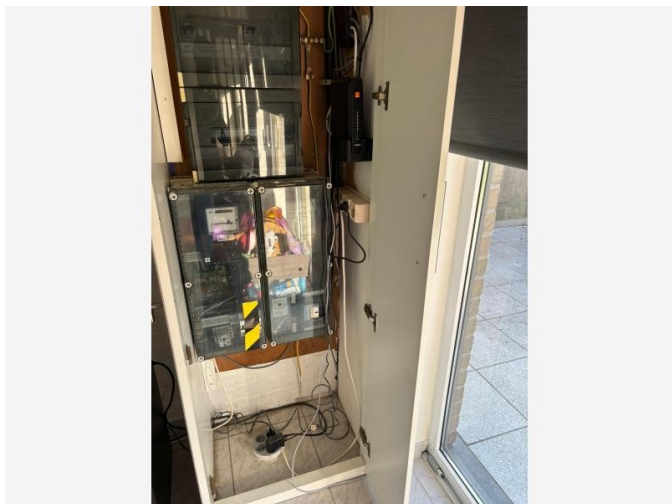
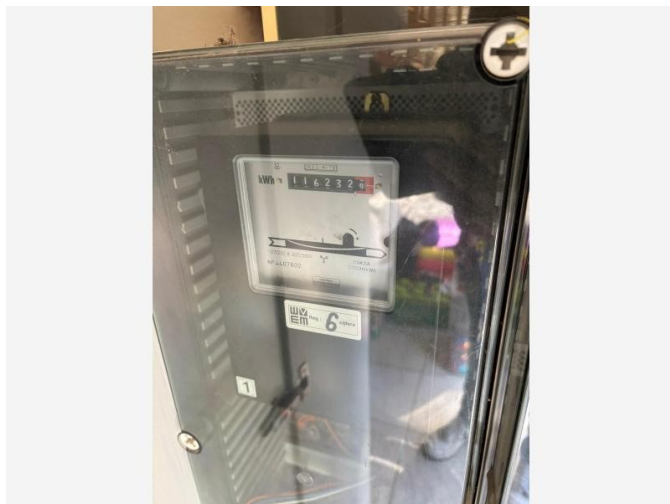
Eindbeoordeling materiaalrisico	Laag materiaalrisico en/of verlaagde kans op vezelvrijgave
---------------------------------	--

Gebondenheid	Categorie 1: hechtgebonden in oorsprong
Asbestsoort (vezeltype)	Crocidoliet aanwezig
Asbestconcentratie	Laag (< 50%)
Afschermingsgraad van het gehele materiaal	Geheel of deels (ook) vrij aan de binnenlucht
Toestand van het materiaal	Onbeschadigd, niet verweerd

Beschrijving	Bakeliet tellerkast
Omgeving	Binnen
Primaire drager	Communicatie en elektrische infrastructuur en uitrusting
Asbestmateriaal	Plaat, paneel, tablet - Type Bakeliet
Bindmiddel van asbestmateriaal	Kunststof of -hars
Gebondenheid op basis van bindmiddel	Hecht
Hoeveelheid (oppervlakte - dikte - aantal)	<ul style="list-style-type: none"> <li>• 0,40 m<sup>2</sup> - 0,50 cm - 1 stuk</li> </ul>
Totaal volume	0,002 m <sup>3</sup>
Eenvoudig bereikbaar	Ja
Bevestigingswijze	<ul style="list-style-type: none"> <li>• Geschroefd</li> </ul>
Identificatiemethode	Vaststelling zonder monstername
Destructieve handeling voor identificatie	Nee
Opmerking	<p>Deze oppervlakte werd niet gemeten, maar geschat op basis van een benadering van de aanwezige tellerkast. Deze schatting mag niet worden gebruikt als maatstaf voor heffingen. Bakeliet wordt beschouwd als een asbestverdachte toepassing, aangezien het in veel gevallen asbesthoudend is. Er werd geen staalname uitgevoerd om de functionaliteit van de tellerkast niet in gevaar te brengen. Daarnaast is staalname verboden, aangezien de tellerkast eigendom is van de nutsvoorzieningsmaatschappij. De elektriciteitsteller mag enkel verwijderd/vervangen worden door de bevoegde maatschappij. Bij het verwijderen moet steeds rekening worden gehouden met alle milieu- en veiligheidsvoorschriften.</p>

Het asbestmateriaal valt onder de mijlpaal van 2040.

Zorgvuldig beheren

- Zorg voor een veilig beheer. Vermijd het beschadigen van het asbestmateriaal. Controleer de toestand jaarlijks op wijzigingen.
- Voer bijkomende staalname(s) uit.

- Eenvoudige handelingen: mag via doe-het-zelf of door werknemer(s) met opleidingsattest eenvoudige handelingen  
Deze toepassing mag volgens de huidige wetgeving worden verwijderd via eenvoudige handelingen. Aangezien deze toepassing echter eigendom is van de nutsvoorzieningsmaatschappij, mag deze uitsluitend worden verwijderd door hen of door een door hen aangestelde onderaannemer die beschikt over de nodige attesten en opleidingen. Daarom wordt hier verwezen naar de methode van een erkende verwijderaar, maar in feite dient dit via de nutsvoorzieningsmaatschappij te verlopen.

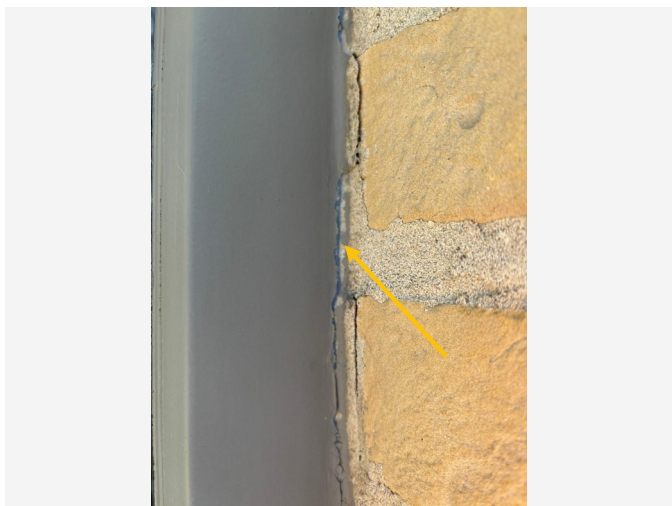
Aan de ramen werd soepele silicone waargenomen; dit is niet asbestverdacht.

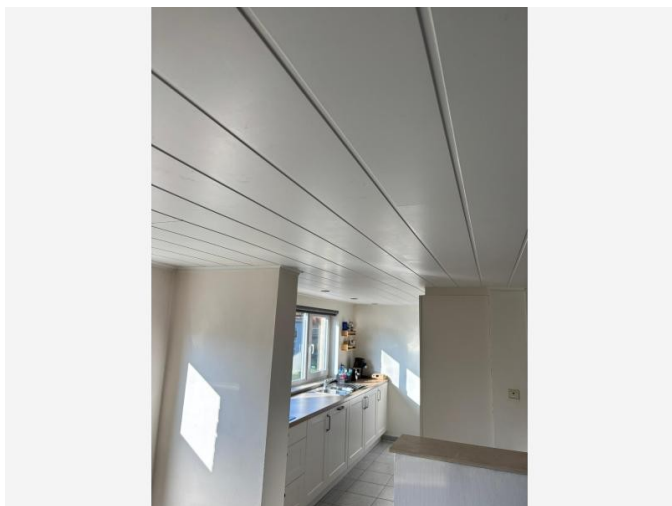
Deze plafonds zijn afgewerkt met niet-asbestverdachte materialen (bijvoorbeeld laminaat, gyproc, hout, geen afwerking...), deze toepassingen zijn niet asbestverdacht. We hebben echter niet kunnen vaststellen of er mogelijk asbestverdachte of asbesthoudende materialen achter deze toepassingen aanwezig zijn. Bij renovatie of sloop is het aangeraden om een destructief onderzoek te laten uitvoeren van deze toepassingen.

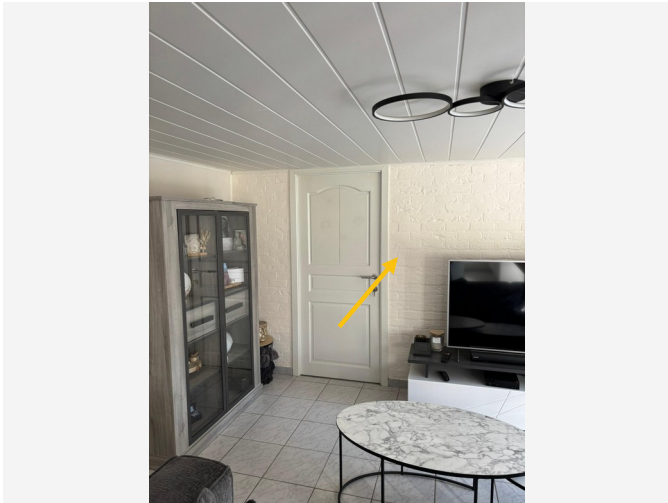
Deze muren zijn afgewerkt met niet-asbestverdachte materialen (bijvoorbeeld laminaat, gyproc, hout, geen afwerking...), deze toepassingen zijn niet asbestverdacht. We hebben echter niet kunnen vaststellen of er mogelijk asbestverdachte of asbesthoudende materialen achter deze toepassingen aanwezig zijn. Bij renovatie of sloop is het aangeraden om een destructief onderzoek te laten uitvoeren van deze toepassingen.

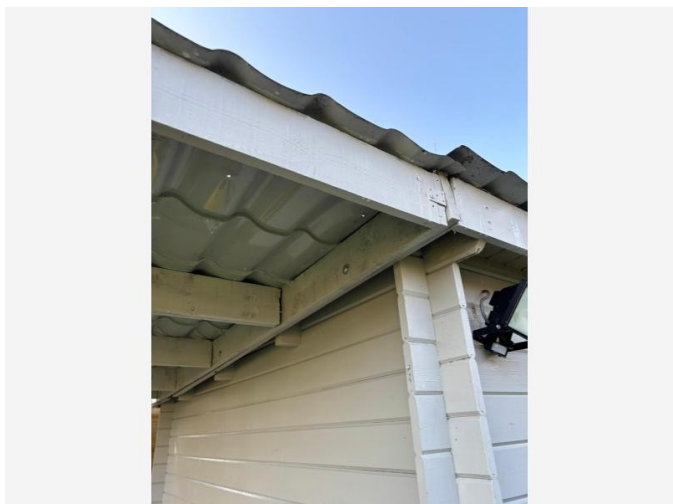
Dit dak bestaat uit metalen panelen. Dit is niet asbestverdacht.

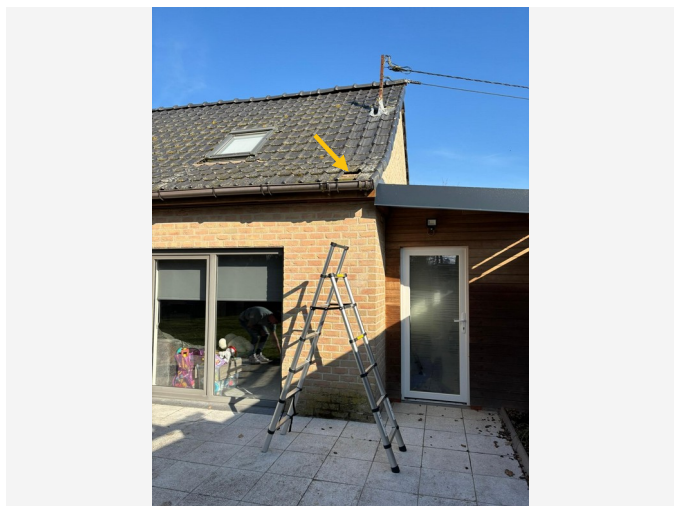
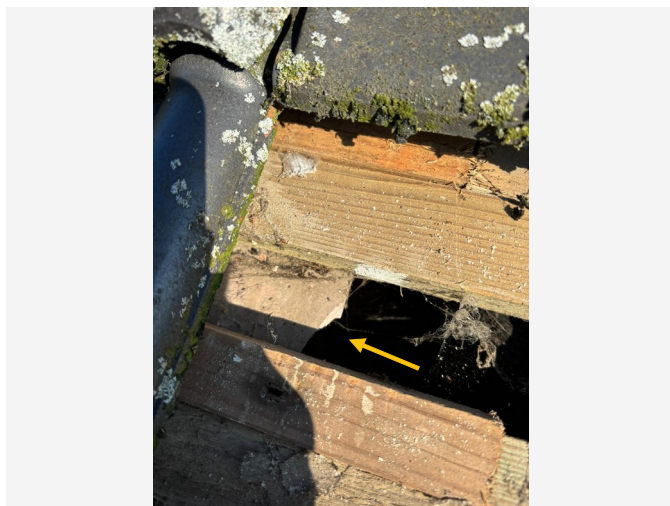
## Fiche 6: Onderdak

Geen asbest

#	Type	Referentie	Resultaat
6.1	Puntmonster	MM002	Geen asbest

Beschrijving	Onderdak
Omgeving	Buiten
Primaire drager	Schuin dak
Bindmiddel van materiaal	Cement
Gebondenheid op basis van bindmiddel	Hecht
Hoeveelheid (oppervlakte - dikte - aantal)	• 96,00 m <sup>2</sup> - 0,30 cm - 1 stuk
Totaal volume	0,288 m <sup>3</sup>
Identificatiemethode	Vaststelling met monstername
Destructieve handeling voor identificatie	Nee
Opmerking	De vermelde hoeveelheden en gewichten berusten op een inschatting en kunnen niet gebruikt worden i.h.k.v. een meetstaat voor werken.

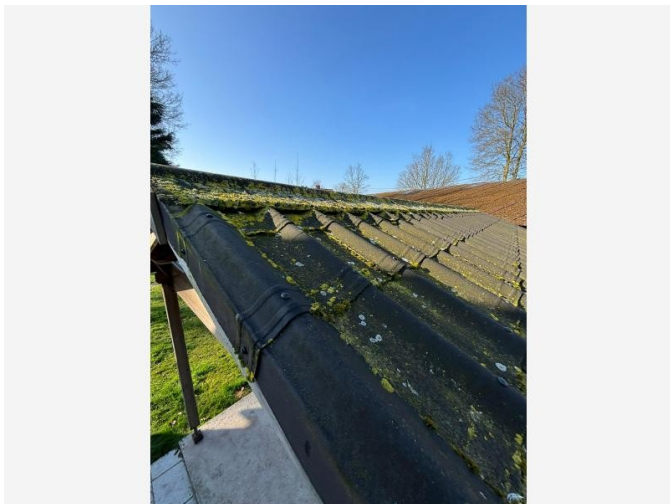
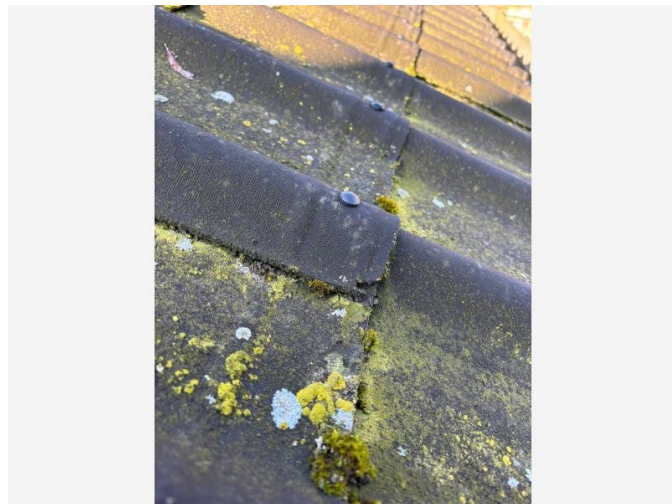
## Fiche 7: Dakbedekking tuinhuis 1

Geen asbest

#	Type	Referentie	Resultaat
7.1	Puntmonster	MM003	Geen asbest

<b>Beschrijving</b>	Dakbedekking tuinhuis 1
<b>Omgeving</b>	Buiten
<b>Primaire drager</b>	Schuin dak
<b>Bindmiddel van materiaal</b>	Bitumen (roofing, teer, asfalt)
<b>Gebondenheid op basis van bindmiddel</b>	Hecht
<b>Hoeveelheid (oppervlakte - aantal)</b>	<ul style="list-style-type: none"><li>• 22,00 m<sup>2</sup> - 1 stuk</li></ul>
<b>Totale oppervlakte</b>	22,00 m <sup>2</sup>
<b>Identificatiemethode</b>	Vaststelling met monstername
<b>Destructieve handeling voor identificatie</b>	Nee

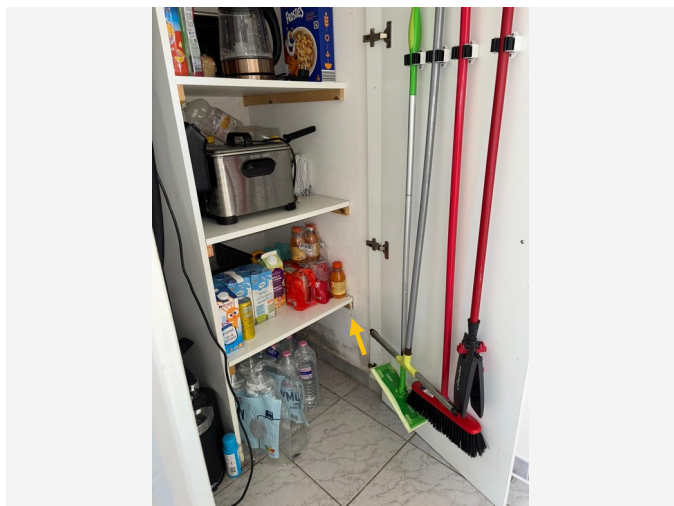
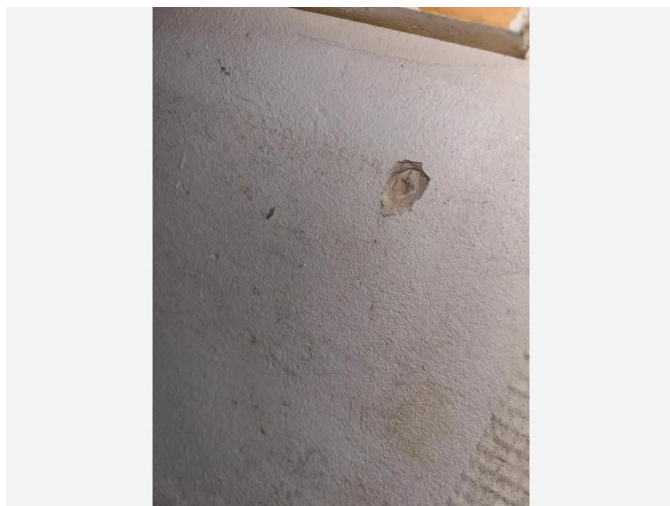
## Fiche 8: Pleisterwerk muren

Geen asbest

#	Type	Referentie	Resultaat
8.1	Mengmonster	MM001	Geen asbest

<b>Beschrijving</b>	Pleisterwerk muren
<b>Omgeving</b>	Binnen
<b>Primaire drager</b>	Binnenwand
<b>Bindmiddel van materiaal</b>	Gips - kalk
<b>Gebondenheid op basis van bindmiddel</b>	Niet-hechtgebonden
<b>Hoeveelheid (oppervlakte - dikte - aantal)</b>	• 100,00 m <sup>2</sup> - 0,60 cm - 1 stuk
<b>Totaal volume</b>	0,60 m <sup>3</sup>
<b>Identificatiemethode</b>	Vaststelling met monstername
<b>Destructieve handeling voor identificatie</b>	Nee
<b>Opmerking</b>	De vermelde hoeveelheden en gewichten berusten op een inschatting en kunnen niet gebruikt worden i.h.k.v. een meetstaat voor werken.
