Asbestinventarisatetest

Stap 17, 2230 Herselt

Attestnummer : 20230323-000028.000

Uitgegeven op : 23.03.2023

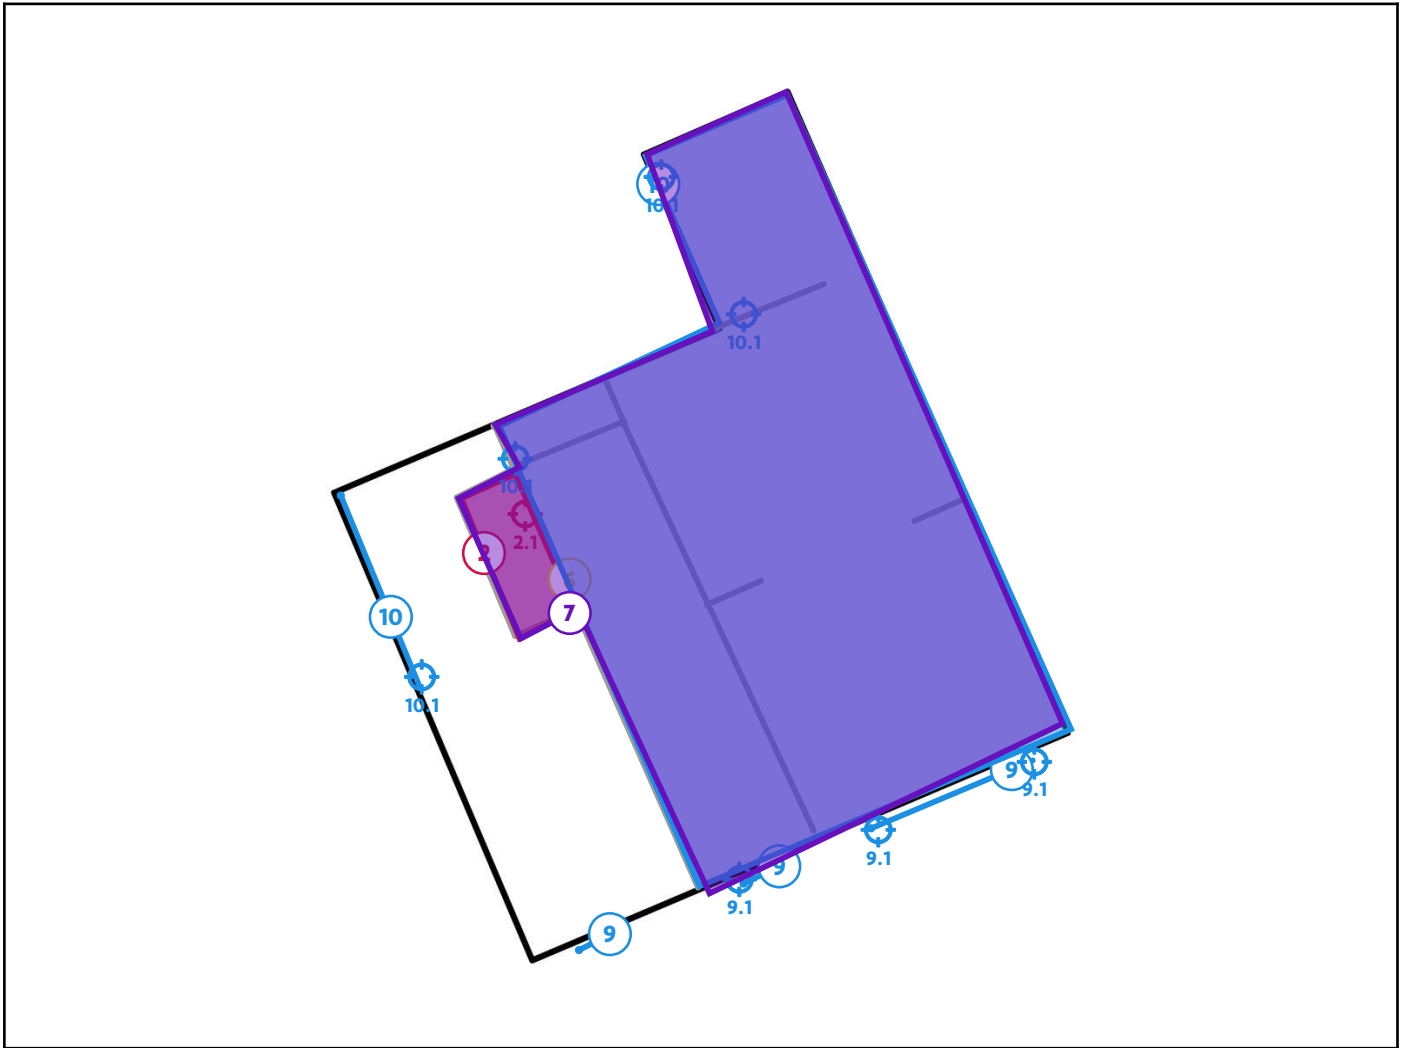
Plan 1.1: Gelijkvloers

Beschrijving	Type	Actie
2. Linoleum badkamer	Asbestmateriaal	Dringend verwijderen
2.1 Code: 2023-071-A2	Puntmonster	-
6. deurdoorpel badkamer	Asbestmateriaal	Zorgvuldig beheren
7. Plafonds afgewerkt met planchette	Beperking	-
9. Ramen roze mastiek	Geen asbest	-
9.1 Code: 2023-071-A1	Mengmonster	-
10. Pleisterwerk muren	Geen asbest	-

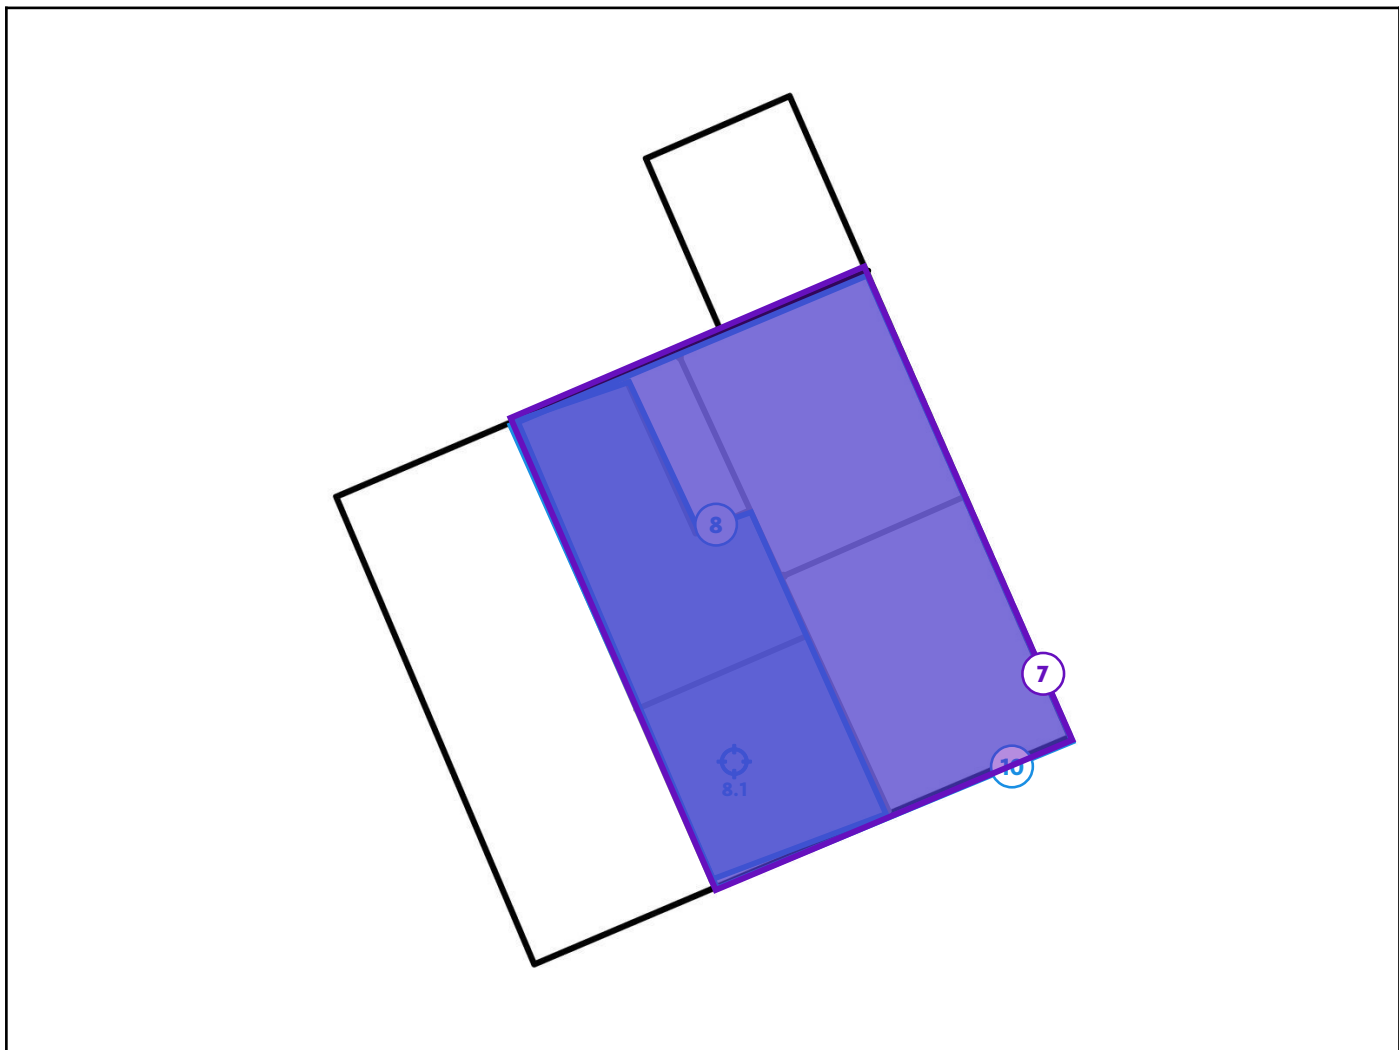
Plan 1.2: Verdieping

Beschrijving	Type	Actie
7. Plafonds afgewerkt met planchette	Beperking	-
8. Linoleum hal verdieping + slaapkamer	Geen asbest	-
8.1 Code: 2023-071-A3	Puntmonster	-
10. Pleisterwerk muren	Geen asbest	-

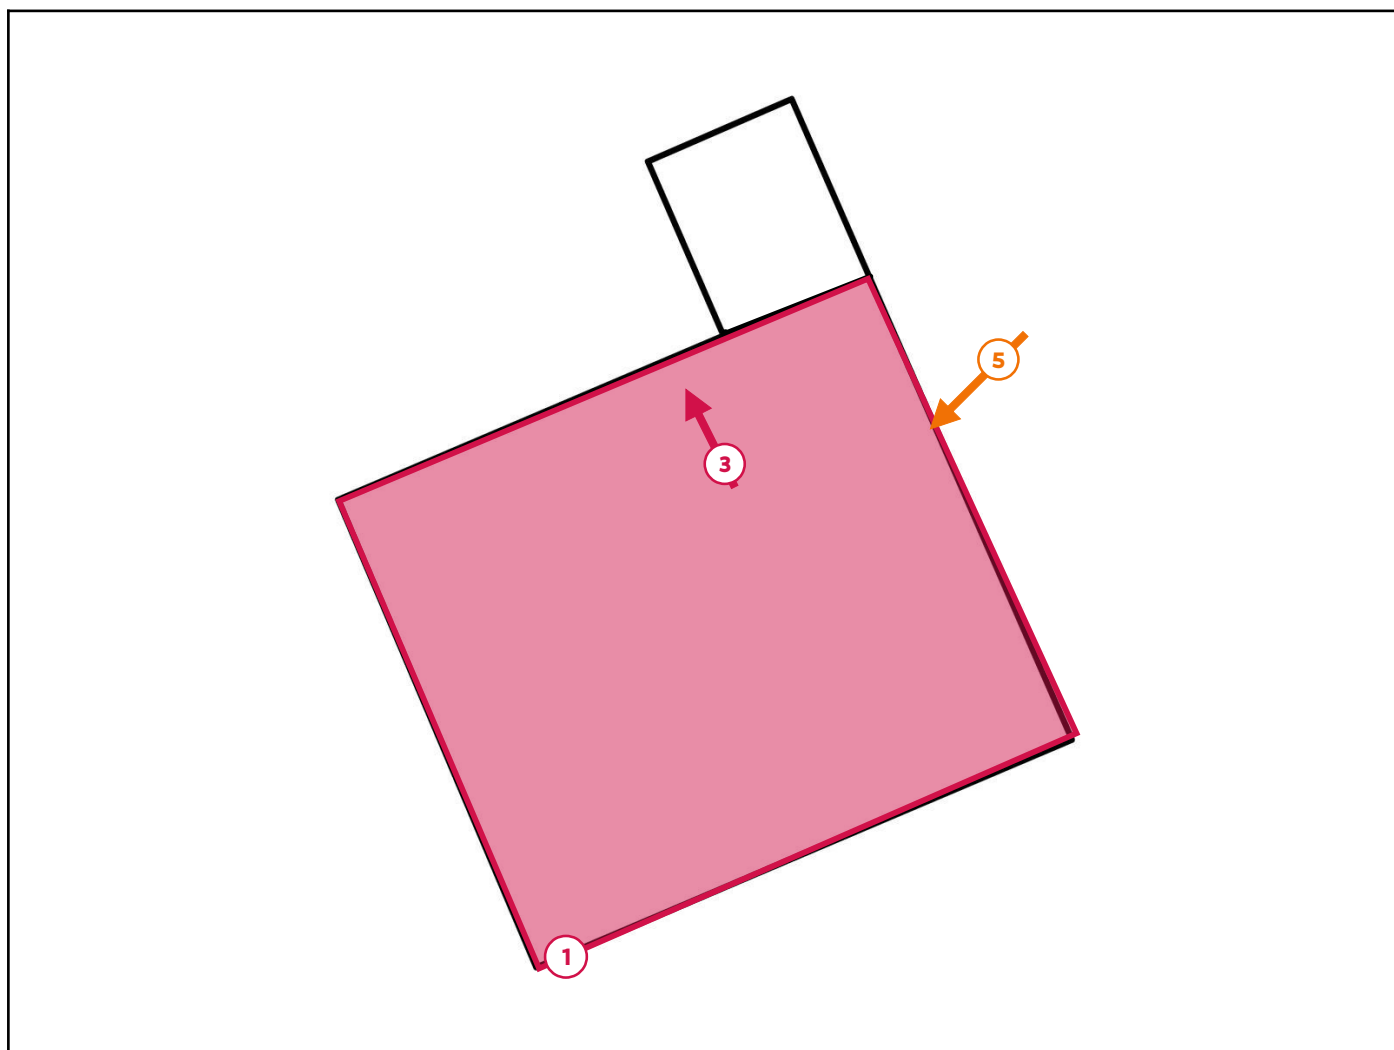
Plan 1.3: Zolder

Beschrijving	Type	Actie
1. Leien en nok dak woning	Asbestmateriaal	Dringend verwijderen
3. Resten golfplaat op zolder	Asbestmateriaal	Dringend verwijderen
5. Rookgaskanaal	Asbestmateriaal	Verwijderen

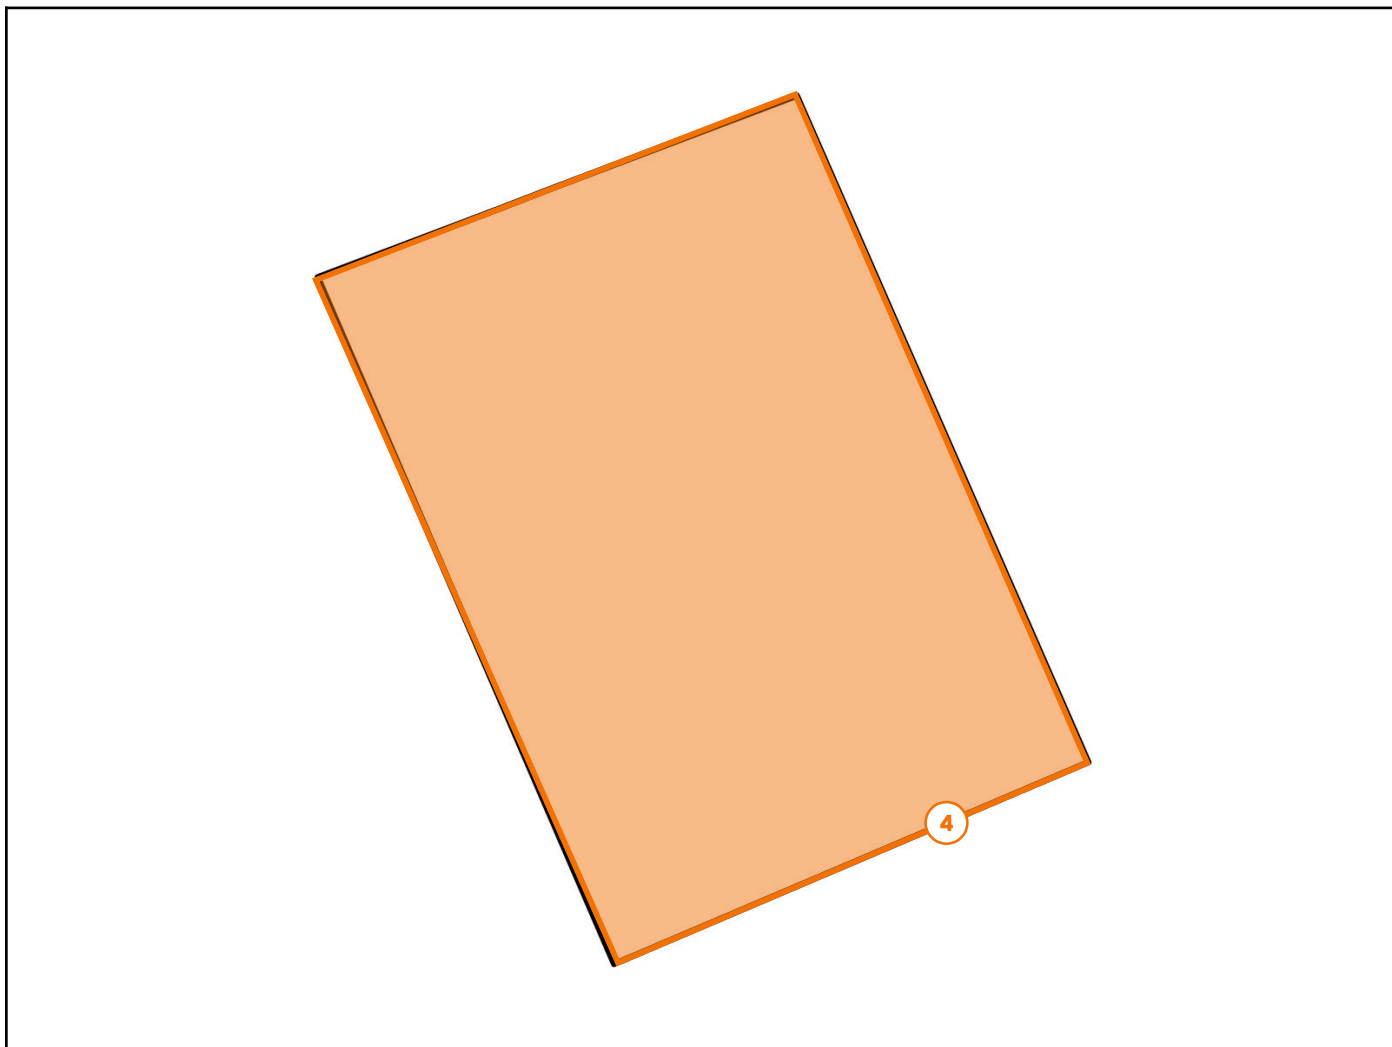
Plan 2.1: Bijgebouw plan

Beschrijving	Type	Actie
4. Dak garage	Asbestmateriaal	Verwijderen

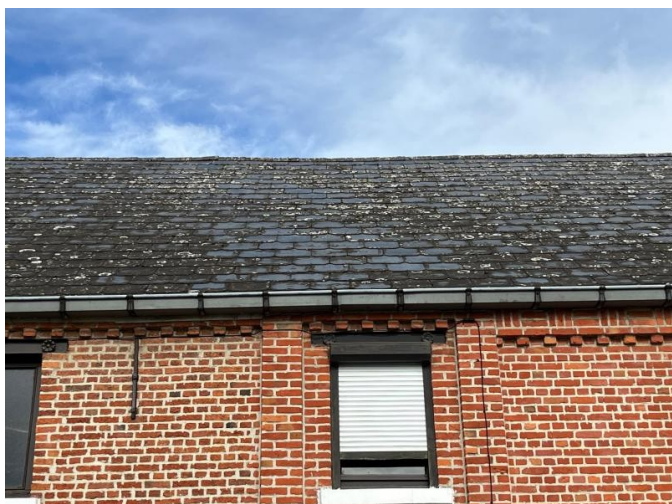
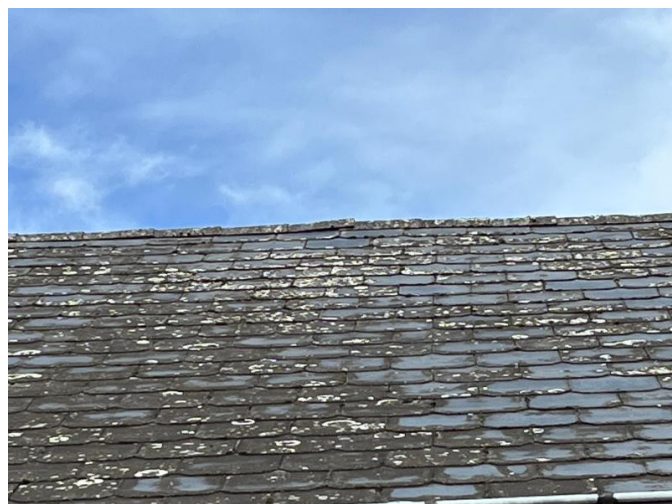
Het asbestmateriaal valt onder de mijlpaal van 2034.

Dringend verwijderen

Eindbeoordeling materiaalrisico	Hoog materiaalrisico en/of hoge kans op vezelvrijgave
---------------------------------	---

Gebondenheid	Categorie 1: hechtgebonden in oorsprong
Asbestsoort (vezeltype)	Crocidoliet aanwezig
Asbestconcentratie	Laag (< 50%)
Afschermingsgraad van het gehele materiaal	Geheel of deels (ook) vrij aan de binnenlucht
Toestand van het materiaal	Matig beschadigd, matig verweerd

Beschrijving	Leien en nok dak woning
Omgeving	Grenst aan binnen- en buitenlucht
Primaire drager	Schuin dak
Asbestmateriaal	Dak- en gevelbekleding - Lei, shingle
Bindmiddel van asbestmateriaal	Cement
Gebondenheid op basis van bindmiddel	Hecht
Hoeveelheid (oppervlakte - aantal)	<ul style="list-style-type: none">• 180,00 m² - 1 stuk
Totale oppervlakte	180,00 m ²
Eenvoudig bereikbaar	Ja
Bevestigingswijze	<ul style="list-style-type: none">• Genageld, geniet
Identificatiemethode	Vaststelling zonder monsternamen

- Zorg voor een veilig beheer. Vermijd het beschadigen van het asbestmateriaal. Controleer de toestand jaarlijks op wijzigingen.
- Voer binnenluchtmetingen uit om actuele blootstellingsrisico's in de binnenlucht te monitoren.

- Eenvoudige handelingen: mag via doe-het-zelf of door werknemer(s) met opleidingsattest eenvoudige handelingen
Eenvoudig te verwijderen toepassing. Gelet de werken op hoogte wordt een ervaren vakman aangeraden

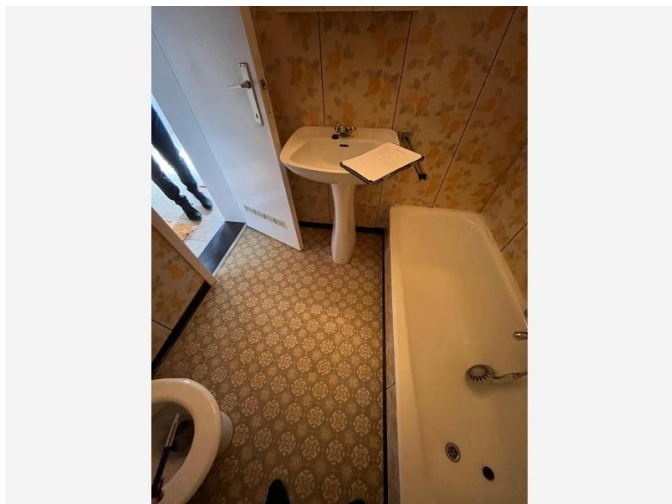
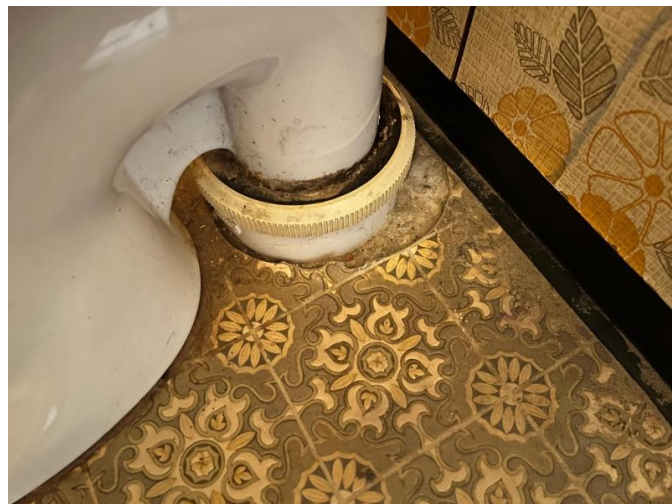
Het asbestmateriaal valt onder de mijlpaal van 2034.

Dringend verwijderen

Eindbeoordeling materiaalrisico	Hoog materiaalrisico en/of hoge kans op vezelvrijgave
---------------------------------	---

Gebondenheid	Categorie 2: niet-hechtgebonden met matrix
Asbestsoort (vezeltype)	Alleen chrysotiel
Asbestconcentratie	Hoog ($\geq 50\%$)
Afschermingsgraad van het gehele materiaal	Geheel of deels (ook) vrij aan de binnenlucht
Toestand van het materiaal	Matig beschadigd, matig verweerd

#	Type	Referentie	Resultaat
2.1	Puntmonster	2023-071-A2	Chrysotiel

Beschrijving	Linoleum badkamer
Omgeving	Binnen
Primaire drager	Vloer
Asbestmateriaal	Prefab - afwerking - Vloerzeil
Bindmiddel van asbestmateriaal	Karton - papier - viltachtig
Gebondenheid op basis van bindmiddel	Niet-hechtgebonden
Hoeveelheid (oppervlakte - aantal)	• 4,00 m ² - 1 stuk
Totale oppervlakte	4,00 m ²

- Zorg voor een veilig beheer. Vermijd het beschadigen van het asbestmateriaal. Controleer de toestand jaarlijks op wijzigingen.
- Verwijder dit asbestmateriaal zo snel mogelijk. Volg de toestand goed op.

- Hermetische zone (erkend asbestverwijderaar)
Verlijmd vloerzeil met asbestkarton mag enkel in hermetische zone verwijderd worden.

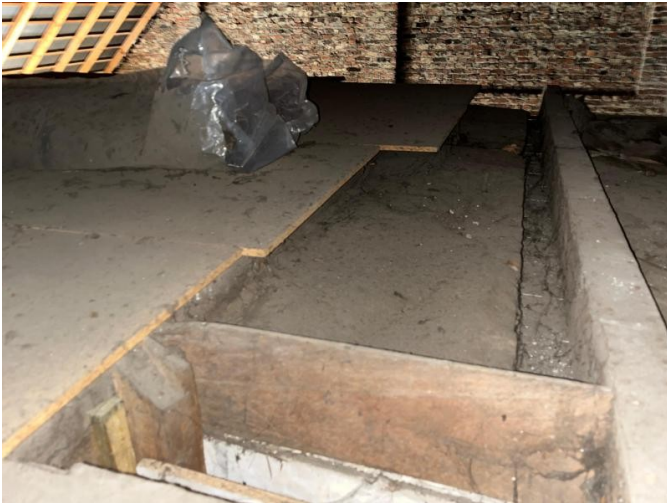
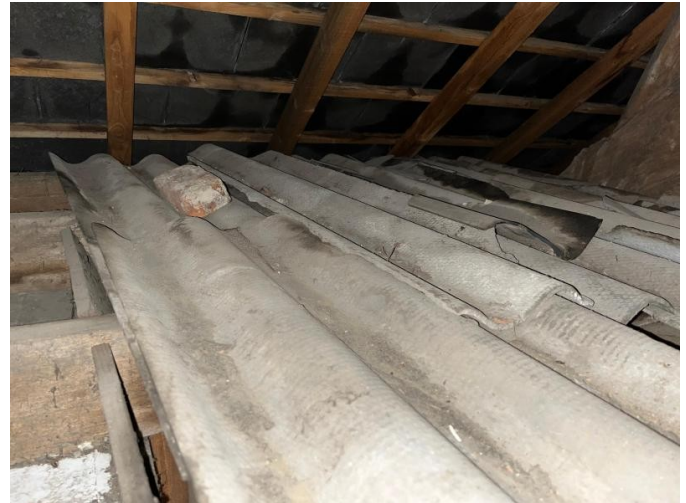
Dringend verwijderen

Beschrijving	Resten golfplaat op zolder
Type afvalstof	Betreft stock-voorraad of gedemonteerde asbestmaterialen
Aanwezige resten	stukken en fragmenten van oude golfplaten
Omgeving	Binnen
Primaire drager	Vloer
Asbestmaterialen	<ul style="list-style-type: none">Dak- en gevelbekleding - Golfplaat
Bindmiddel van asbestmateriaal	Cement
Gebondenheid op basis van bindmiddel	Hecht
Hoeveelheid (gewicht - aantal)	<ul style="list-style-type: none">50,00 kg - 1 stuk
Totaal gewicht	50,00 kg
Eenvoudig bereikbaar	Ja
Identificatiemethode	Vaststelling zonder monsternamen

- Verwijder het asbestafval.

- Eenvoudige handelingen: mag via doe-het-zelf of door werknemer(s) met opleidingsattest eenvoudige handelingen
Mogen zelf afgevoerd worden naar recyclagepark (conform de de voorschriften)

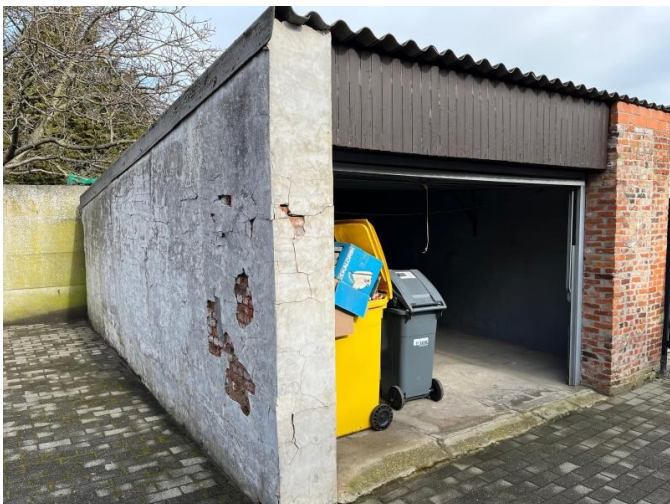
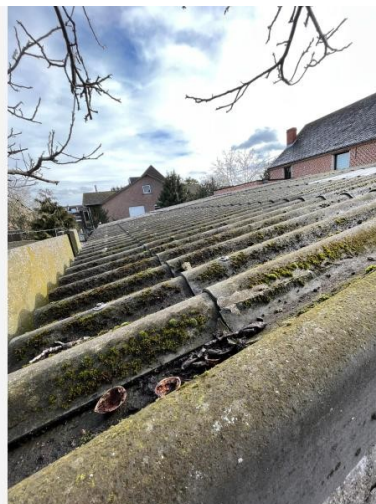
Het asbestmateriaal valt onder de mijlpaal van 2034.

Verwijderen

Eindbeoordeling materiaalrisico	Verhoogd materiaalrisico en/of verhoogde kans op vezelvrijgave
---------------------------------	--

Gebondenheid	Categorie 1: hechtgebonden in oorsprong
Asbestsoort (vezeltype)	Crocidoliet aanwezig
Asbestconcentratie	Laag (< 50%)
Afschermingsgraad van het gehele materiaal	Geheel of deels (ook) vrij aan de binnenlucht
Toestand van het materiaal	Licht beschadigd, licht verweerd. Intact materiaal type Pical – asbestboard of categorie III 'gebondenheid'

Beschrijving	Dak garage
Omgeving	Grenst aan binnen- en buitenlucht
Primaire drager	Schuin dak
Asbestmateriaal	Dak- en gevelbekleding - Golfplaat
Bindmiddel van asbestmateriaal	Cement
Gebondenheid op basis van bindmiddel	Hecht
Hoeveelheid (oppervlakte - aantal)	• 25,00 m ² - 1 stuk
Totale oppervlakte	25,00 m ²
Eenvoudig bereikbaar	Ja
Bevestigingswijze	• Geschroefd
Identificatiemethode	Vaststelling zonder monsternamen

- Zorg voor een veilig beheer. Vermijd het beschadigen van het asbestmateriaal. Controleer de toestand jaarlijks op wijzigingen.

- Eenvoudige handelingen: mag via doe-het-zelf of door werknemer(s) met opleidingsattest eenvoudige handelingen
Eenvoudig te demonteren

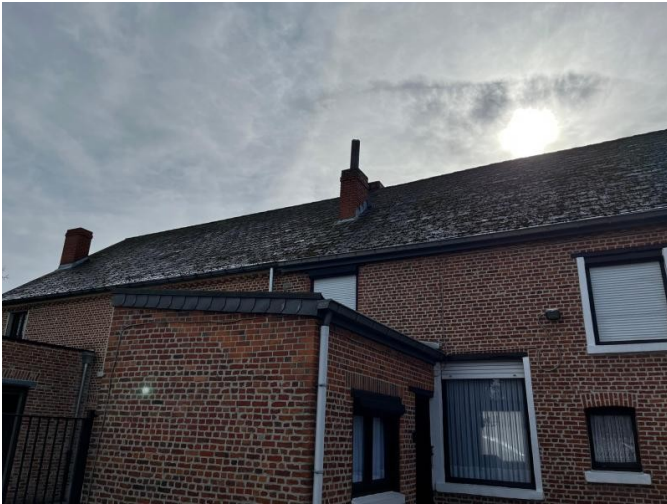
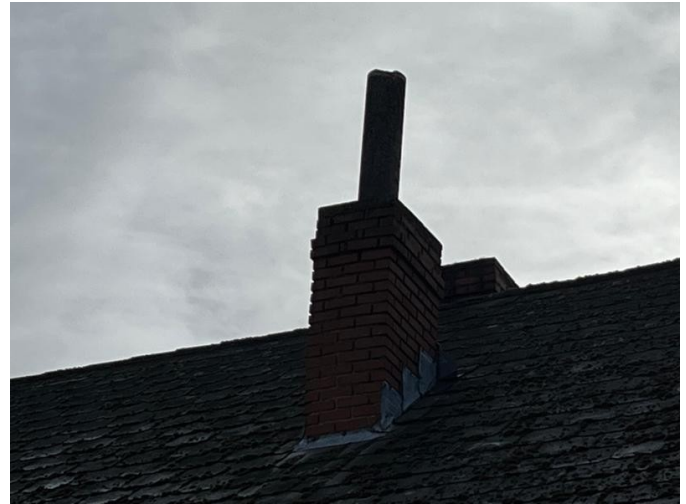
Het asbestmateriaal valt onder de mijlpaal van 2034.

Verwijderen

Eindbeoordeling materiaalrisico	Verhoogd materiaalrisico en/of verhoogde kans op vezelvrijgave
---------------------------------	--

Gebondenheid	Categorie 1: hechtgebonden in oorsprong
Asbestsoort (vezeltype)	Crocidoliet aanwezig
Asbestconcentratie	Laag (< 50%)
Afschermingsgraad van het gehele materiaal	Geheel of deels vrij aan de buitenlucht
Toestand van het materiaal	Matig beschadigd, matig verweerd

Beschrijving	Rookgaskanaal
Omgeving	Buiten
Primaire drager	HVAC infrastructuur en uitrusting
Asbestmateriaal	Rookgaskanaal
Bindmiddel van asbestmateriaal	Cement
Gebondenheid op basis van bindmiddel	Hecht
Hoeveelheid (lengte - omtrek - dikte - aantal)	<ul style="list-style-type: none">1,00 m - 40,00 cm - 1,00 cm - 1 stuk
Totaal volume	0,004 m ³
Eenvoudig bereikbaar	Ja
Bevestigingswijze	<ul style="list-style-type: none">Verlijmd, ingegoten, versmeerd
Identificatiemethode	Vaststelling zonder monsternamen

- Zorg voor een veilig beheer. Vermijd het beschadigen van het asbestmateriaal. Controleer de toestand jaarlijks op wijzigingen.

- Eenvoudige handelingen: enkel door erkend asbestverwijderaar
Breekwerken noodzakelijk

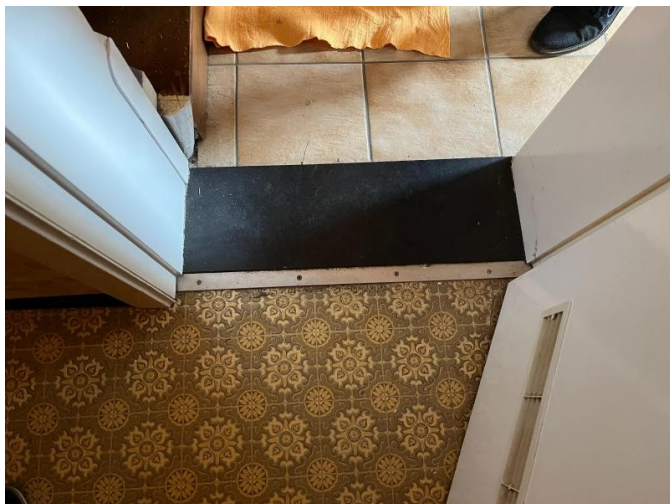
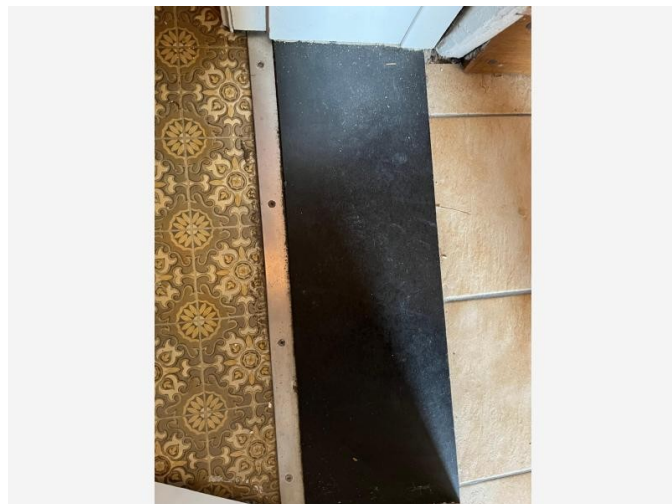
Het asbestmateriaal valt onder de mijlpaal van 2040.

Zorgvuldig beheren

Eindbeoordeling materiaalrisico	Laag materiaalrisico en/of verlaagde kans op vezelvrijgave
---------------------------------	--

Gebondenheid	Categorie 1: hechtgebonden in oorsprong
Asbestsoort (vezeltype)	Alleen chrysotiel
Asbestconcentratie	Laag (< 50%)
Afschermingsgraad van het gehele materiaal	Geheel of deels (ook) vrij aan binnenluchtstromen
Toestand van het materiaal	Onbeschadigd, niet verweerd

Beschrijving	deurdorpel badkamer
Omgeving	Binnen
Primaire drager	Vloer
Asbestmateriaal	Plaat, paneel, tablet - Type Massal
Bindmiddel van asbestmateriaal	Cement
Gebondenheid op basis van bindmiddel	Hecht
Hoeveelheid (oppervlakte - dikte - aantal)	• 0,30 m ² - 2,00 cm - 1 stuk
Totaal volume	0,006 m ³
Eenvoudig bereikbaar	Ja
Bevestigingswijze	• Verlijmd, ingegoten, versmeerd
Identificatiemethode	Vaststelling zonder monsternamen

- Zorg voor een veilig beheer. Vermijd het beschadigen van het asbestmateriaal. Controleer de toestand jaarlijks op wijzigingen.

- Eenvoudige handelingen: enkel door erkend asbestverwijderaar
Breekwerken noodzakelijk voor verwijdering

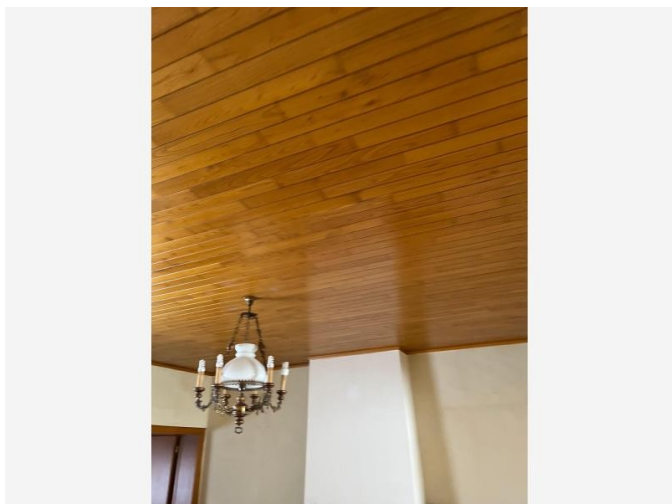
Tijdelijke beperking

Reden: Er is geen volledige risicobeoordeling mogelijk

Uitleg van de asbestdeskundige: De plafonds zijn afgewerkt met planchette, er kon geen staalnamen uitgevoerd worden binnen het niet-destructief onderzoek

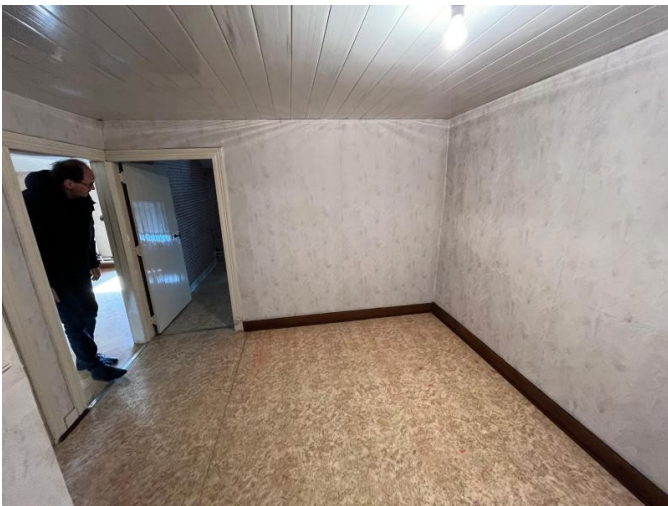
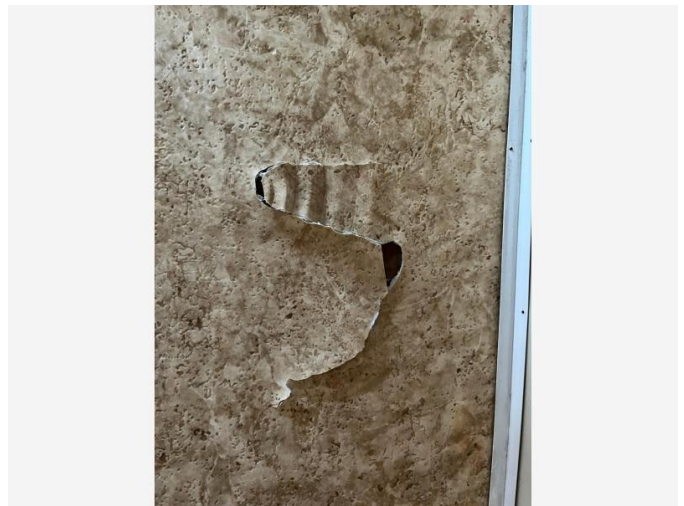
Geen asbest

#	Type	Referentie	Resultaat
8.1	Puntmonster	2023-071-A3	Geen asbest

Beschrijving	Linoleum hal verdieping + slaapkamer
Omgeving	Binnen
Primaire drager	Vloer
Bindmiddel van materiaal	Karton - papier - viltachtig

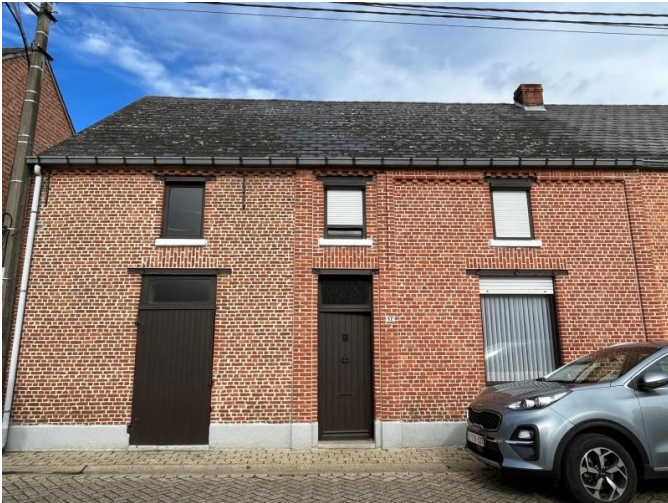
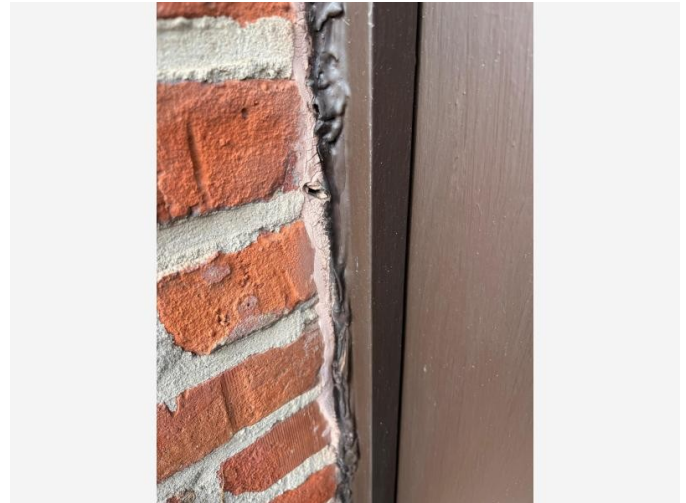
Fiche 9: Ramen roze mastiek

Geen asbest

#	Type	Referentie	Resultaat
9.1	Mengmonster	2023-071-A1	Geen asbest

Beschrijving	Ramen roze mastiek
Omgeving	Buiten
Primaire drager	Wandopening verticaal (raam, deur, ...)
Bindmiddel van materiaal	Kitten, mastiek, pasta

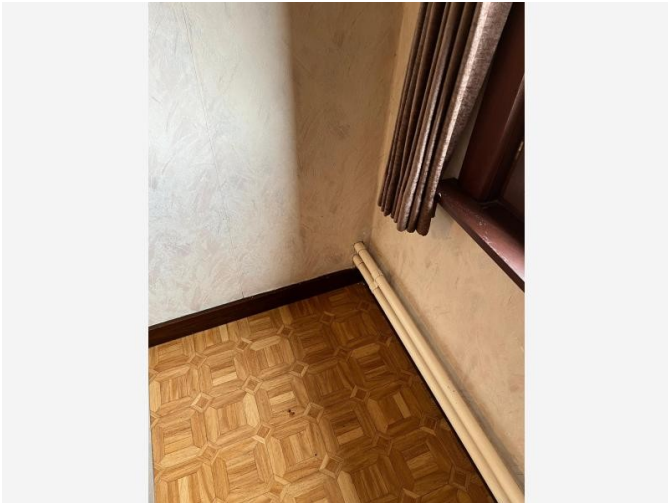
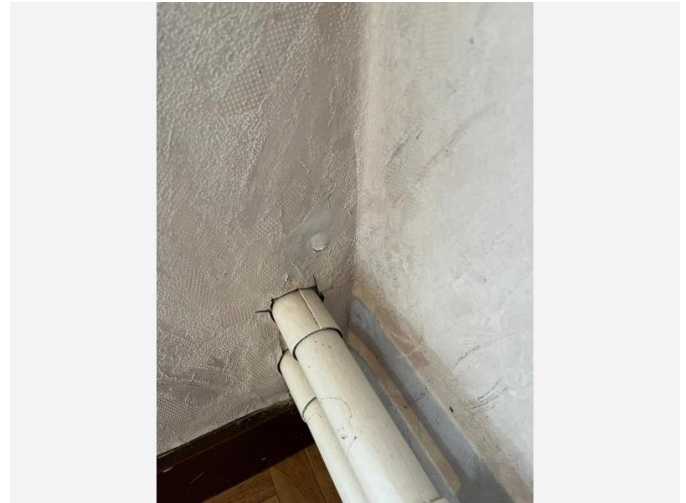
Geen asbest

#	Type	Referentie	Resultaat
10.1	Mengmonster	2023-071-A4	Geen asbest

Beschrijving	Pleisterwerk muren
Omgeving	Binnen
Primaire drager	Binnenwand
