Asbestinventarisatetest

Robert Schuitenlaan 15, 3080 Tervuren

Attestnummer : 20250401-000275.000

Uitgegeven op : 01.04.2025

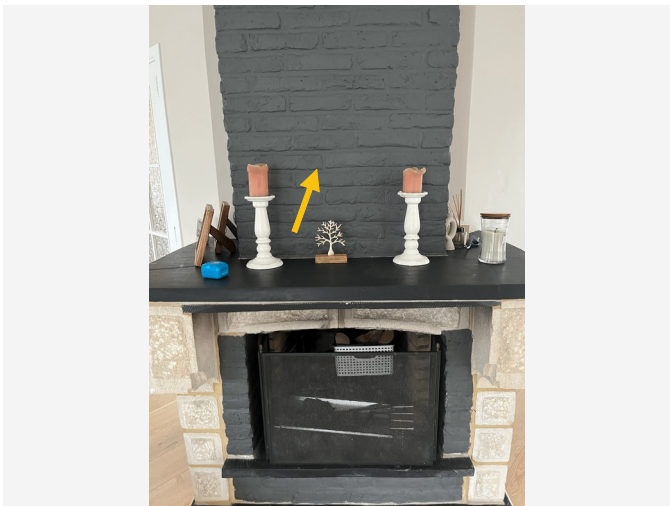
Situeringfoto

Tijdelijke beperking

Reden: Het te onderzoeken materiaal situeert zich hoger dan 3,50 m te rekenen vanaf een veilige ondergrond

Uitleg van de asbestdeskundige: De rookgaskanalen zijn niet inspecteerbaar van binnen en de hoogte is hoger dan 3,50m en niet visueel vaststelbaar. Dit betreft een beperking op middellange termijn.

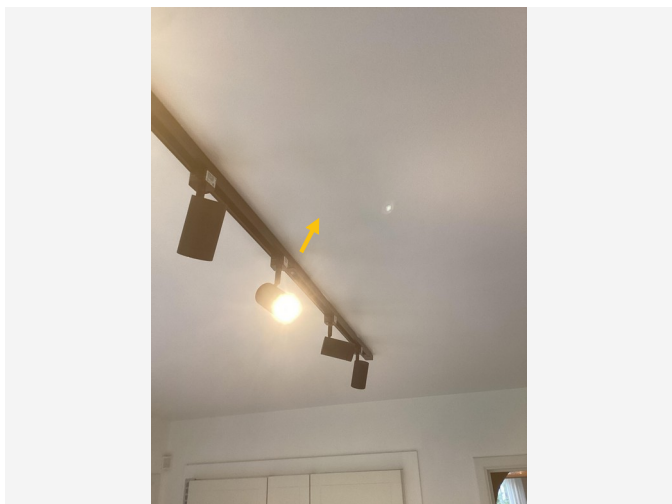
Vrije foto

Het plafond bestaat uit niet-asbestverdachte gipskartonplaten. Zonder destructie is het niet mogelijk om na te gaan of er asbestverdachte materialen aanwezig zijn achter de gipskartonplaten.

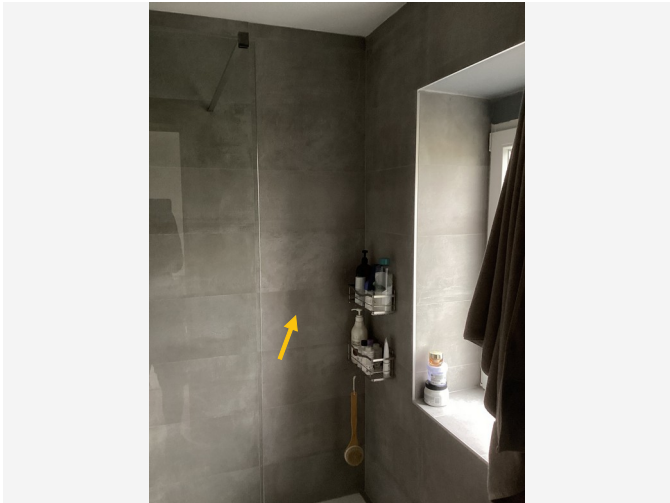
Vrije foto

Op moment van de inspectie kon niet worden nagegaan of de tegellijm achter de muurtegels/plinten asbestverdacht is. Bij renovatie of verwijdering van de tegels dient het materiaal te worden geanalyseerd voor de werken van start gaan.

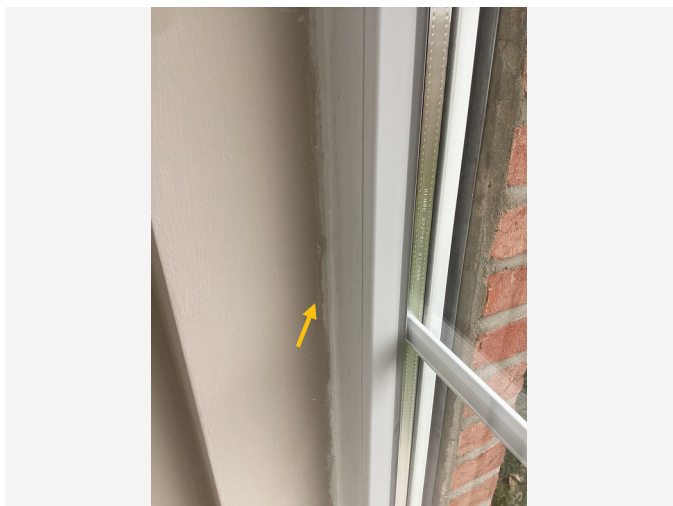
De afkitting van de ramen bestaat uit siliconen. Dit is niet asbestverdacht

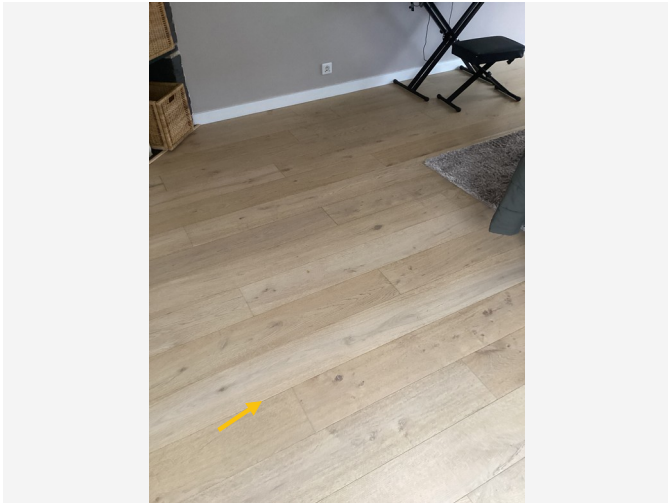
Vrije foto

Het aanwezige parket/laminaat is niet asbestverdacht. De onderliggende laag was echter niet inspecteerbaar zonder destructie tijdens de inspectie. Mogelijk is de onderliggende laag asbestverdacht.

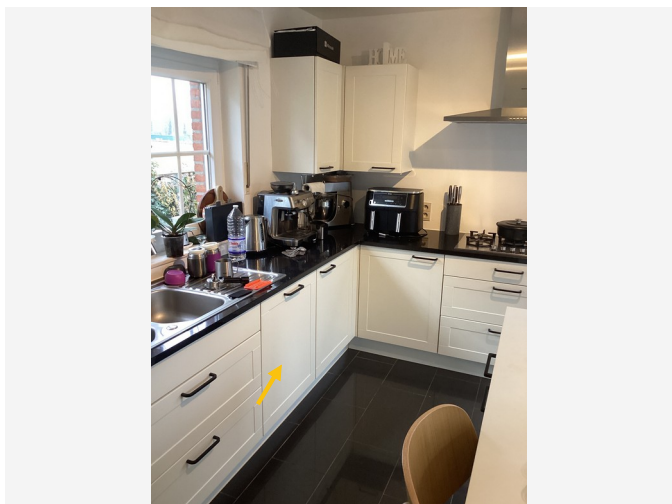
Vrije foto

Er zijn inbouwkasten geplaatst. Zonder destructie is het niet mogelijk om na te gaan of er asbestverdachte materialen aanwezig zijn achter de inbouwkasten.

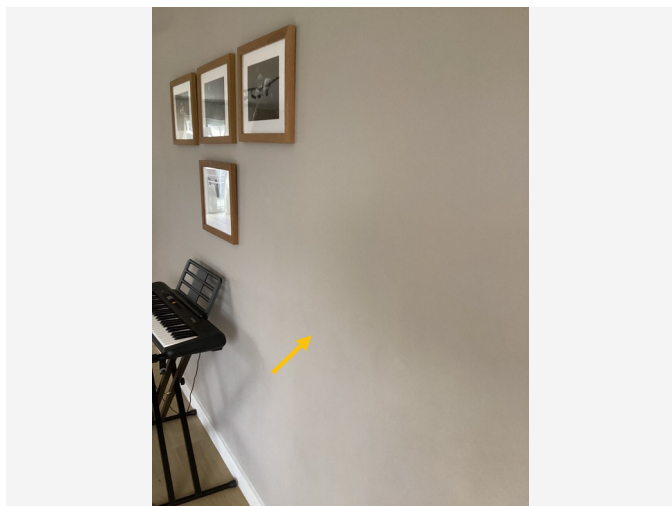
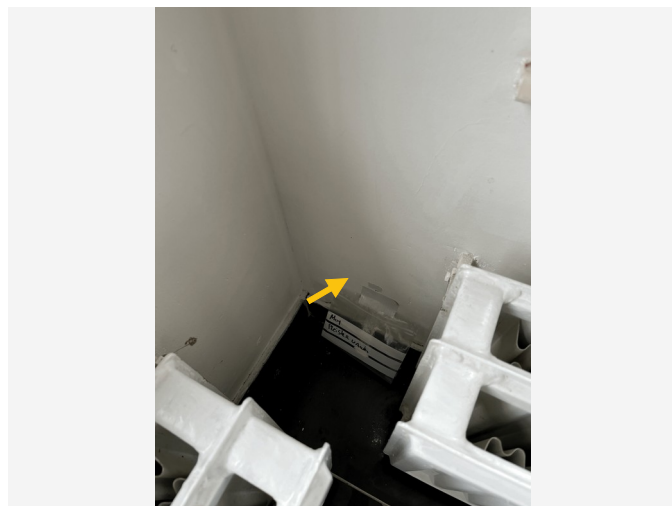
Geen asbest

| # | Type | Referentie | Resultaat |
|---|---|---|---|
| 7.1 | Mengmonster | M01 | Geen asbest |

| Opmerking | <p>De hoeveelheid betreft een schatting.</p> <p>Het materiaal werd bemonsterd op de volgende locaties: Inkom, Keuken, Slaapkamer 2</p> <p>Het materiaal op volgende verplichte locatie werd niet bemonsterd wegens: Geen pleister in stookruimte.</p> |

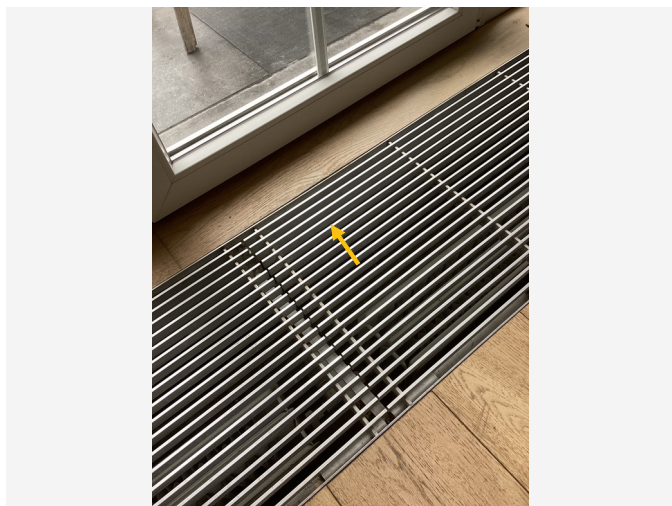
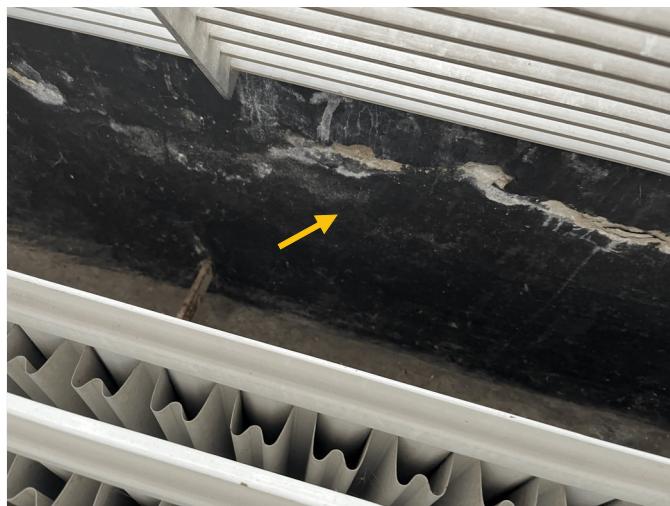
Geen asbest

| # | Type | Referentie | Resultaat |
|---|---|---|---|
| 8.1 | Puntmonster | M02 | Geen asbest |

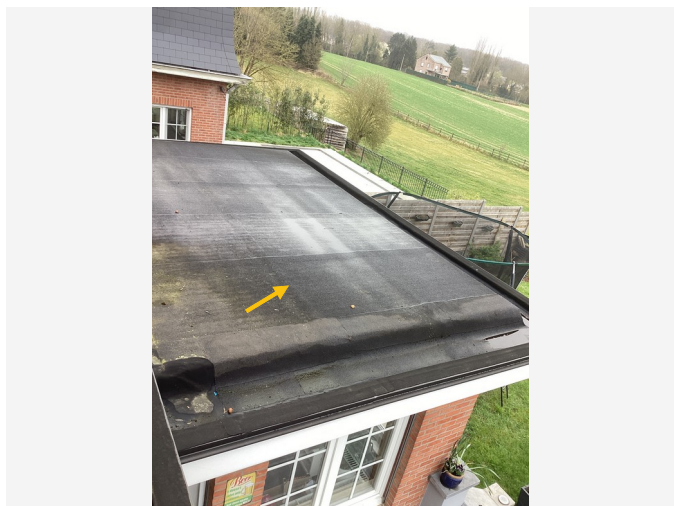
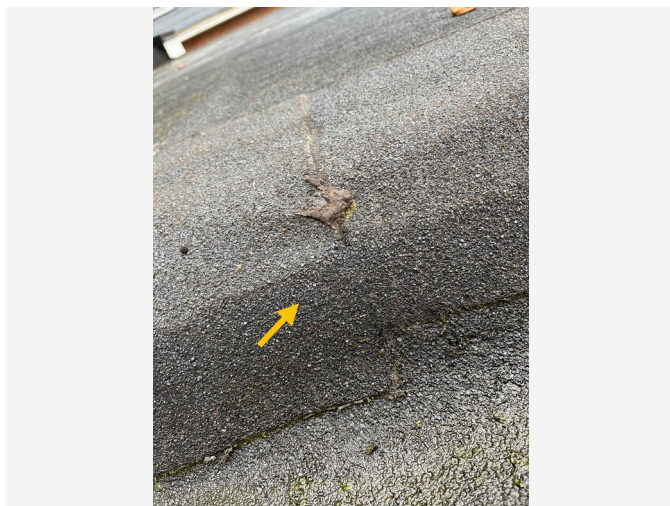
Fiche 9: Dakbedekking - Roofing

Geen asbest

| # | Type | Referentie | Resultaat |
|---|---|---|---|
| 9.1 | Puntmonster | M03 | Geen asbest |

| Opmerking | <p>Er werd enkel een puntstaal genomen van de bovenste laag. Mogelijks zijn er onderliggende asbestverdachte lagen aanwezig die niet waarneembaar waren tijdens de inspectie. Wanneer bij renovatie- of sloopwerken blijkt dat er nog onderliggende lagen aanwezig zijn dient er hiervan een staal te worden genomen welke door een erkend laboratorium moet worden geanalyseerd.</p> <p>De hoeveelheid betreft een schatting</p> |
