Asbestinventarisatetest

Provinciestraat 44/46 101, 2018 Antwerpen

Attestnummer : 20250220-000357.000

Uitgegeven op : 20.02.2025

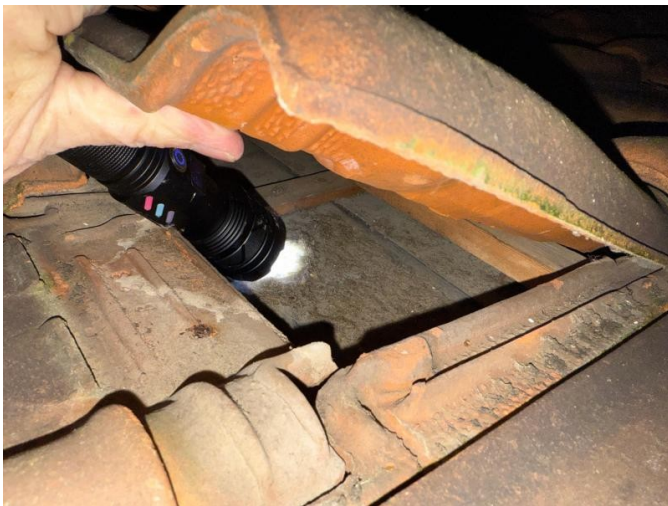
Onderdak geïnspecteerd. Vliesfolie met isolatie. Geen asbest.

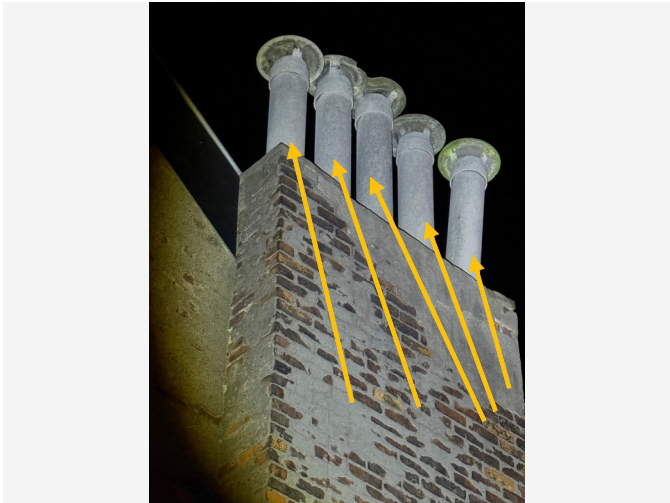
Op het dak 5 schouwen met schouwhoed in asbest waargenomen. Deze maken deel uit van de gemene delen en niet van dit appartement.

Identificatiemethode	Redelijk vermoeden
Primaire drager	HVAC infrastructuur en uitrusting
(Asbest)materiaal	Rookgaskanaal
Bindmiddel	Cement
Gebondenheid bindmiddel	Hecht

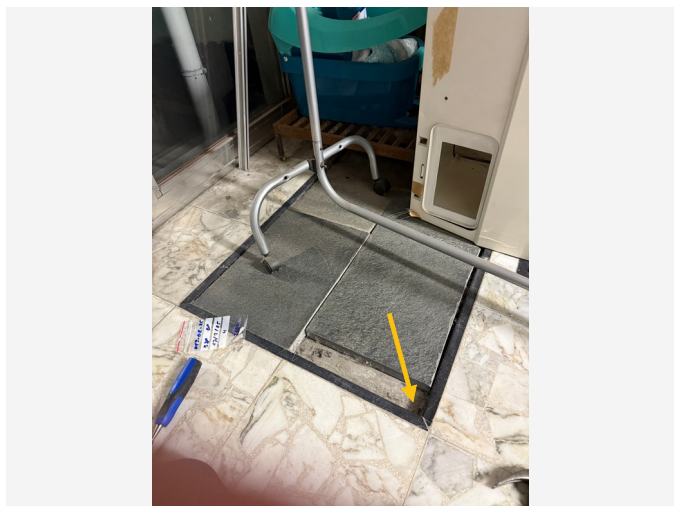
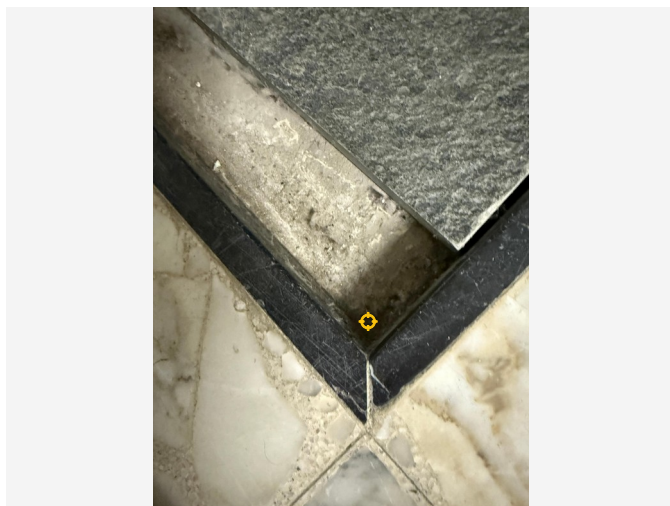
Geen asbest

#	Type	Referentie	Resultaat
3.1	Mengmonster	2500372-004	Geen asbest

Beschrijving	Tegellijm
Omgeving	Binnen
Primaire drager	Vloer
Bindmiddel van materiaal	Cement
Gebondenheid op basis van bindmiddel	Hecht
Hoeveelheid (oppervlakte - dikte - aantal)	• 45,00 m ² - 0,30 cm - 1 stuk
Totaal volume	0,135 m ³
Identificatiemethode	Vaststelling met monstername
Destructieve handeling voor identificatie	Nee
Opmerking	Samengevoegd appartement/duplex in 2000 volledig gestript en gerenoveerd. Staalname in de berging 2x en in de badkamer. Afmetingen bij benadering.

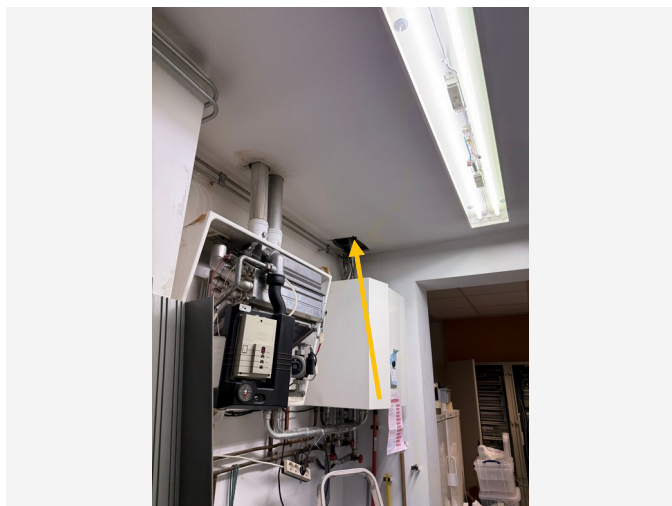
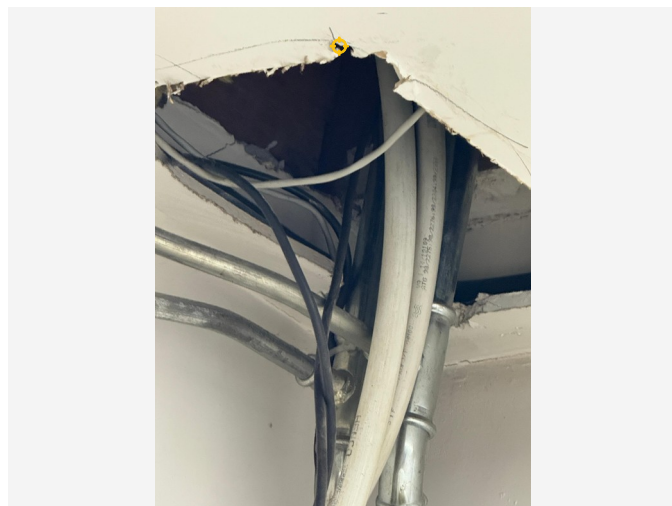
Fiche 4: Bezetting plafond

Geen asbest

#	Type	Referentie	Resultaat
4.1	Mengmonster	2500372-001	Geen asbest

Beschrijving	Bezetting plafond
Omgeving	Binnen
Primaire drager	Plafond
Bindmiddel van materiaal	Gips - kalk
Gebondenheid op basis van bindmiddel	Niet-hechtgebonden
Hoeveelheid (oppervlakte - dikte - aantal)	• 250,00 m ² - 0,80 cm - 1 stuk
Totaal volume	2,00 m ³
Identificatiemethode	Vaststelling met monstername
Destructieve handeling voor identificatie	Nee
Opmerking	<p>Samengevoegd appartement/duplex in 2000 volledig gestript en gerenoveerd. Plafond deels afgewerkt met gipsplaten. Ik kan geen uitspraak doen voor boven- en achterliggende, eventueel asbesthoudende materiaallagen.</p> <p>Staalname in de living, berging, onderkant trap, badkamer en zolder.</p> <p>Afmetingen bij benadering.</p>

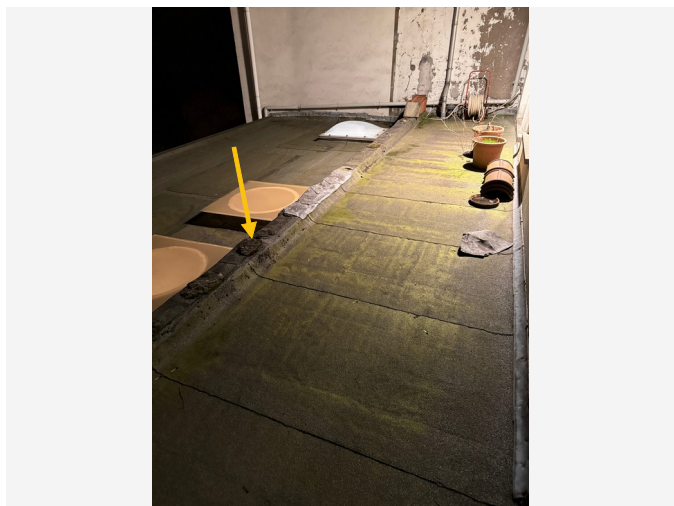
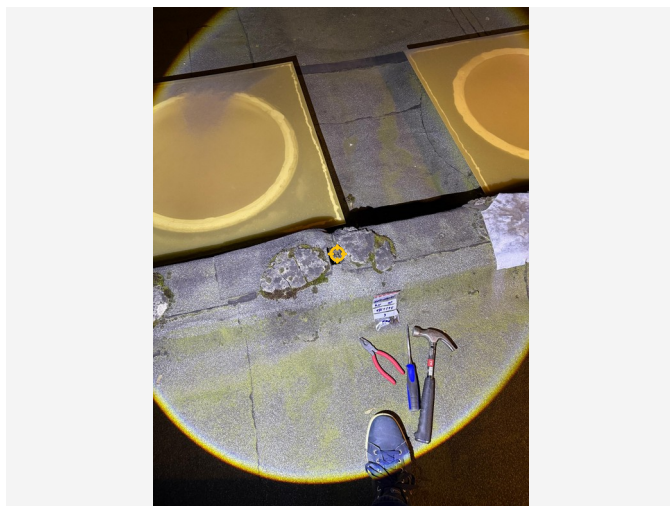
Geen asbest

#	Type	Referentie	Resultaat
5.1	Mengmonster	2500372-003	Geen asbest

Beschrijving	Dakbedekking 1ste en 2de verdieping
Omgeving	Buiten
Primaire drager	Plat dak
Bindmiddel van materiaal	Bitumen (roofing, teer, asfalt)
Gebondenheid op basis van bindmiddel	Hecht
Hoeveelheid (oppervlakte - aantal)	<ul style="list-style-type: none">• 85,00 m² - 1 stuk
Totale oppervlakte	85,00 m ²
Identificatiemethode	Vaststelling met monstername
Destructieve handeling voor identificatie	Nee
Opmerking	Samengevoegd appartement/duplex in 2000 volledig gestript en gerenoveerd. Afmetingen bij benadering.

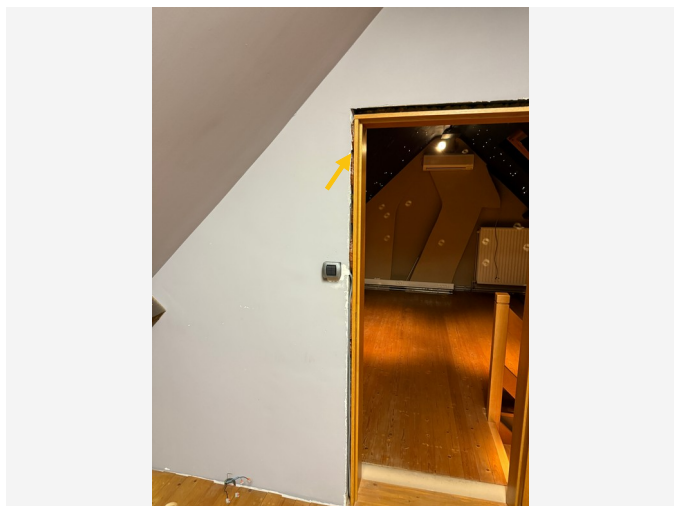
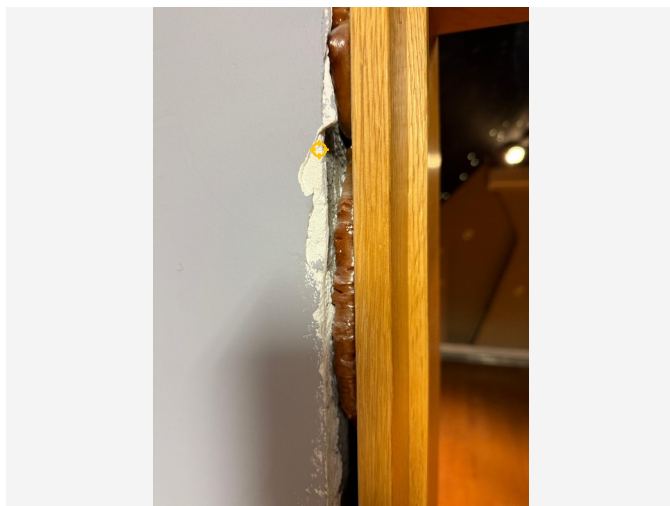
Fiche 6: Bezetting muren

Geen asbest

#	Type	Referentie	Resultaat
6.1	Mengmonster	2500372-002	Geen asbest

Beschrijving	Bezetting muren
Omgeving	Binnen
Primaire drager	Binnenwand
Bindmiddel van materiaal	Gips - kalk
Gebondenheid op basis van bindmiddel	Niet-hechtgebonden
Hoeveelheid (oppervlakte - dikte - aantal)	• 415,00 m ² - 0,80 cm - 1 stuk
Totaal volume	3,32 m ³
Identificatiemethode	Vaststelling met monstername
Destructieve handeling voor identificatie	Nee
Opmerking	<p>Samengevoegd appartement/duplex in 2000 volledig gestript en gerenoveerd. Muren deels afgewerkt met gipsplaten. Ik kan geen uitspraak doen voor boven- en achterliggende, eventueel asbesthoudende materiaallagen.</p> <p>Staalname in de eetkamer, berging, keuken, badkamer, slaapkamer en zolder.</p> <p>Afmetingen bij benadering.</p>
