# Asbestinventarisatetest

Kruipmosstraat 26, 3600 Genk

Attestnummer : 20241108-000306.000

Uitgegeven op : 08.11.2024

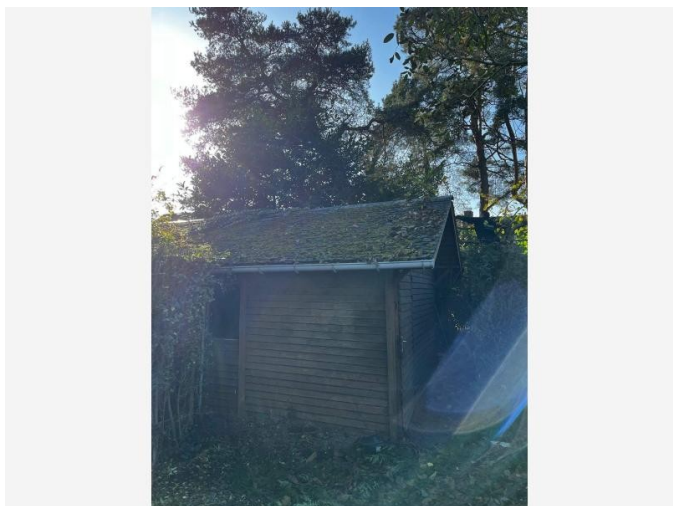
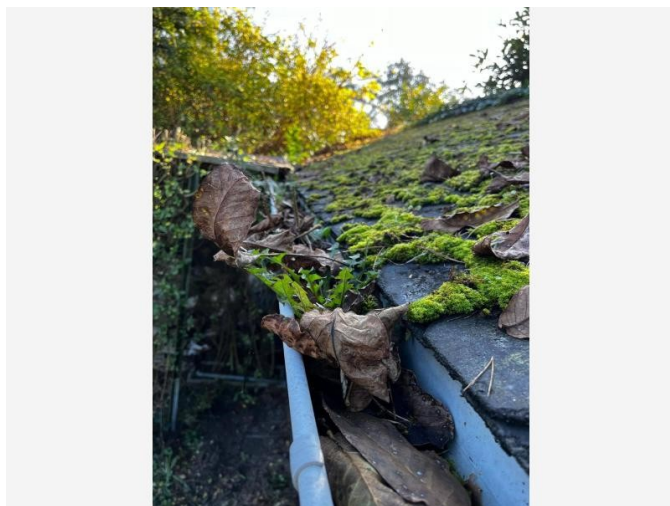
Beschrijving	Type	Actie
1. slib	Asbestmateriaal	Dringend verwijderen

Het asbestmateriaal valt onder de mijlpaal van 2040.

Beschrijving	slib
Type afvalstof	Betreft resten (contaminatie) van verwerking of beschadiging
Type resten (contaminatie)	<ul style="list-style-type: none"><li>Stof, deeltjes &lt; 4 mm, flinters, gruis (los, opliggend)</li></ul>
Besmette materialen	<ul style="list-style-type: none"><li>Sediment (dakgoot, afvoerbuï, regenwaterput, ...)</li></ul>
Bron van de resten	leien dak
Omgeving	Buiten
Primaire drager	Puin of gemengde grond en stenen (geen bodem)
Gebondenheid resten	Niet hecht
Hoeveelheid (gewicht - aantal)	<ul style="list-style-type: none"><li>2,00 kg - 1 stuk</li></ul>
Totaal gewicht	2,00 kg
Eenvoudig bereikbaar	Ja
Identificatiemethode	Vaststelling zonder monstername
Opmerking	<p>Het slib kan voorzichtig uitgeschept worden, extra te bevochtigen om stof te voorkomen</p> <p>Standaard dragen van de nodige wegwerp beschermingsmiddelen FFP 3 masker , handschoenen en tyvec CAT III type 5-6</p> <p>Verpakken in plastic folie en aanleveren bij een erkend verwerkingsbedrijf . De dakgoot grondig reinigen met water of indien beschadigd ook verwijderen.</p>

- Verwijder het asbestafval.

- Eenvoudige handelingen: mag via doe-het-zelf of door werknemer(s) met opleidingsattest eenvoudige handelingen  
Het slib kan voorzichtig uitgeschept worden, extra te bevochtigen om stof te voorkomen

Standaard dragen van de nodige wegwerp beschermingsmiddelen FFP 3 masker , handschoenen en tyvec CAT III type 5-6

Verpakken in plastic folie en aanleveren bij een erkend verwerkingsbedrijf.  
De dakgoot grondig reinigen met water of indien beschadigd ook verwijderen.

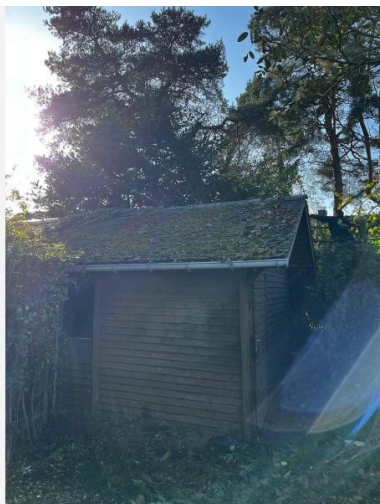
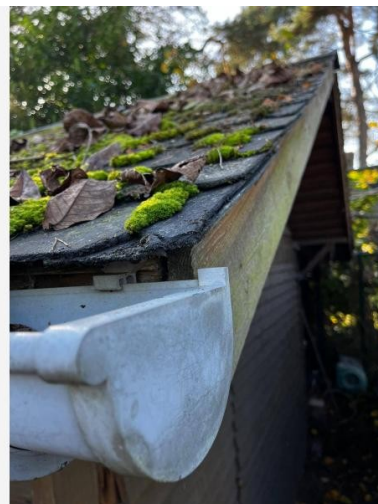
Beschrijving	Type	Actie
2. dakleien tuinhuis	Asbestmateriaal	<a href="#">Verwijderen</a>
2.1 Code: 6	Puntmonster	-

Het asbestmateriaal valt onder de mijlpaal van 2034.

Eindbeoordeling materiaalrisico	Verhoogd materiaalrisico en/of verhoogde kans op vezelvrijgave
---------------------------------	--

Gebondenheid	Categorie 1: hechtgebonden in oorsprong
Asbestsoort (vezeltype)	Alleen chrysotiel
Asbestconcentratie	Laag (< 50%)
Afschermingsgraad van het gehele materiaal	Geheel of deels vrij aan de buitenlucht
Toestand van het materiaal	Matig beschadigd, matig verweerd

#	Type	Referentie	Resultaat
2.1	Puntmonster	6	Chrysotiel

Beschrijving	dakleien tuinhuis
Omgeving	Buiten
Primaire drager	Schuin dak
Asbestmateriaal	Dak- en gevelbekleding - Lei, shingle
Bindmiddel van asbestmateriaal	Cement
Gebondenheid op basis van bindmiddel	Hecht
Hoeveelheid (oppervlakte - aantal)	<ul style="list-style-type: none"><li>• 30,00 m<sup>2</sup> - 1 stuk</li></ul>
Totale oppervlakte	30,00 m <sup>2</sup>
Eenvoudig bereikbaar	Ja
Bevestigingswijze	<ul style="list-style-type: none"><li>• Genageld, geniet</li></ul>
Identificatiemethode	Vaststelling met monstername
Destructieve handeling voor identificatie	Nee
Opmerking	<p>Er werd een staal genomen aan een uitstekend stuk waardoor de waterdichtheid van de dakbedekking niet in het gedrang komt.</p> <p>De vermelde oppervlaktes, diktes en volumes betreffen een beredeneerde schatting. Er worden geen rechten verleend aan deze oppervlaktes/diktes/volumes.</p>

- Zorg voor een veilig beheer. Vermijd het beschadigen van het asbestmateriaal. Controleer de toestand jaarlijks op wijzigingen.

- Eenvoudige handelingen: mag via doe-het-zelf of door werknemer(s) met opleidingsattest eenvoudige handelingen  
EH via doe-het zelf Standaard dragen van de nodige wegwerp beschermingsmiddelen FFP 3 masker , handschoenen en tyvec CAT III type 5-6

Indien mogelijk de ondervloer afdekken , leien voorzichtig verwijderen, extra fixeren, niet breken , niet gooien, onmiddellijk verpakken of voorzichtig in container met asbest bag plaatsen.

Gebruik geen stortkokers.

Indien leien in slechte staat zijn en kans bestaat op breken : Eenvoudige handeling opgeleid personeel , alle werknemer(s) moeten wel beschikken over een opleidingsattest eenvoudige handelingen 8u

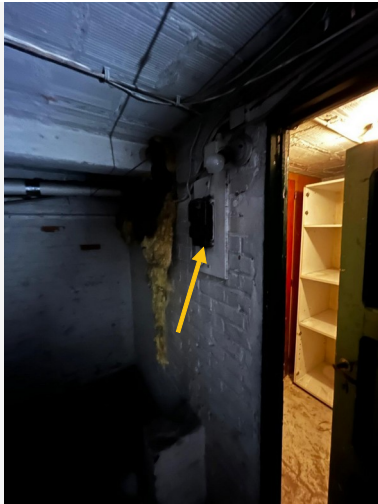
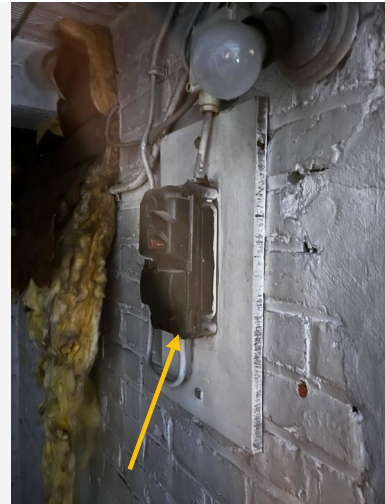
3. schakelaars

Het asbestmateriaal valt onder de mijlpaal van 2040.

Eindbeoordeling materiaalrisico	Verhoogd materiaalrisico en/of verhoogde kans op vezelvrijgave
---------------------------------	--

Gebondenheid	Categorie 1: hechtgebonden in oorsprong
Asbestsoort (vezeltype)	Crocidoliet aanwezig
Asbestconcentratie	Laag (< 50%)
Afschermingsgraad van het gehele materiaal	Geheel of deels (ook) vrij aan de binnenlucht
Toestand van het materiaal	Licht beschadigd, licht verweerd. Intact calciumsilicaatmateriaal of categorie III 'gebondenheid'

Beschrijving	schakelaars
Omgeving	Binnen
Primaire drager	Communicatie en elektrische infrastructuur en uitrusting
Asbestmateriaal	Plaat, paneel, tablet - Type Bakeliet
Bindmiddel van asbestmateriaal	Kunststof of -hars
Gebondenheid op basis van bindmiddel	Hecht
Hoeveelheid (oppervlakte - dikte - aantal)	<ul style="list-style-type: none"> <li>• 0,10 m<sup>2</sup> - 0,50 cm - 6 stuks</li> </ul>
Totaal volume	0,003 m <sup>3</sup>
Eenvoudig bereikbaar	Ja
Bevestigingswijze	<ul style="list-style-type: none"> <li>• Geschroefd</li> </ul>
Identificatiemethode	Vaststelling zonder monstername
Destructieve handeling voor identificatie	Nee
Opmerking	<p>Het is moeilijk te bepalen of de bakeliettoepassingen in de woning ook effectief asbesthoudend zijn (het kan ook gaan om de asbestvrije variant).</p> <p>-Er werd geen monster genomen owv beschadiging aan een elektrisch gerelateerde toepassing, extra controle bij verwijdering van het verdacht materiaal. Vermoedelijk zullen de toepassingen verwijderd worden bij aanpassing van het elektriciteitsnetwerk.</p>

- Zorg voor een veilig beheer. Vermijd het beschadigen van het asbestmateriaal. Controleer de toestand jaarlijks op wijzigingen.

- Eenvoudige handelingen: mag via doe-het-zelf of door werknemer(s) met opleidingsattest eenvoudige handelingen  
Schakelaars, stopcontacten en andere gelijkaardige toepassingen kunnen eenvoudig losgeschroefd worden --> EH doe-het-zelf. Afgesloten of verzegelde kast --> EH opgeleid techniek personeel 8u basisopleiding asbest.

standaard dragen van de nodige wegwerp beschermingsmiddelen FFP 3 masker , handschoenen en tyvec CAT III type 5-6

Tellerkast : De toepassing dient verwijderd te worden door de netbeheerder, vermoedelijk word dit uitgevoerd wanneer de oude meterkast vervangen word door een digitale meter.

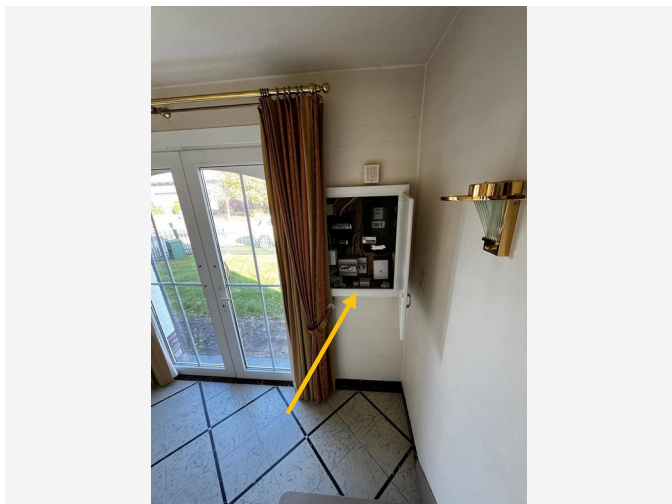
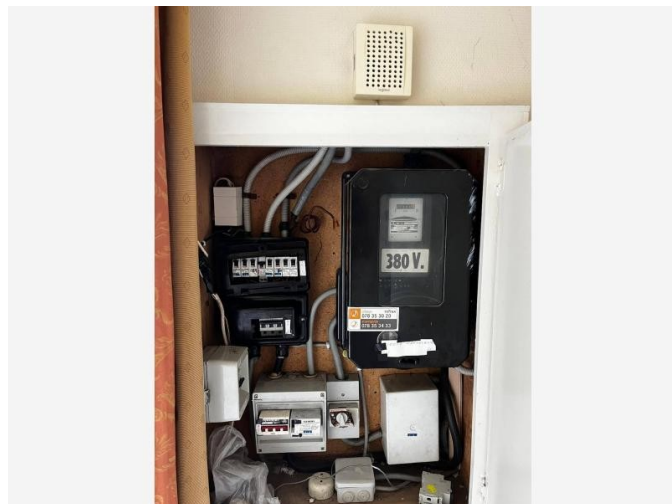
4. tellerkast	Asbestmateriaal	Zorgvuldig beheren
7. ramen	Advies	-

Het asbestmateriaal valt onder de mijlpaal van 2040.

Eindbeoordeling materiaalrisico	Laag materiaalrisico en/of verlaagde kans op vezelvrijgave
---------------------------------	--

Gebondenheid	Categorie 1: hechtgebonden in oorsprong
Asbestsoort (vezeltype)	Crocidoliet aanwezig
Asbestconcentratie	Laag (< 50%)
Afschermingsgraad van het gehele materiaal	Geheel of deels (ook) vrij aan de binnenlucht
Toestand van het materiaal	Onbeschadigd, niet verweerd

Beschrijving	tellerkast
Omgeving	Binnen
Primaire drager	Communicatie en elektrische infrastructuur en uitrusting
Asbestmateriaal	Plaat, paneel, tablet - Type Bakeliet
Bindmiddel van asbestmateriaal	Kunststof of -hars
Gebondenheid op basis van bindmiddel	Hecht
Hoeveelheid (oppervlakte - dikte - aantal)	<ul style="list-style-type: none"><li>• 0,50 m<sup>2</sup> - 0,50 cm - 1 stuk</li></ul>
Totaal volume	0,003 m <sup>3</sup>
Eenvoudig bereikbaar	Ja
Bevestigingswijze	<ul style="list-style-type: none"><li>• Geschroefd</li></ul>
Identificatiemethode	Vaststelling zonder monstername
Destructieve handeling voor identificatie	Nee
Opmerking	<p>Het is moeilijk te bepalen of de bakeliettoepassingen in de woning ook effectief asbesthoudend zijn (het kan ook gaan om de asbestvrije variant).</p> <p>-Er werd geen monster genomen owv beschadiging aan een elektrisch gerelateerde toepassing, extra controle bij verwijdering van het verdacht materiaal. Vermoedelijk zullen de toepassingen verwijderd worden bij aanpassing van het elektriciteitsnetwerk.</p>

- Zorg voor een veilig beheer. Vermijd het beschadigen van het asbestmateriaal. Controleer de toestand jaarlijks op wijzigingen.

- Eenvoudige handelingen: mag via doe-het-zelf of door werknemer(s) met opleidingsattest eenvoudige handelingen  
Schakelaars, stopcontacten en andere gelijkaardige toepassingen kunnen eenvoudig losgeschroefd worden --> EH doe-het-zelf. Afgesloten of verzegelde kast --> EH opgeleid techniker personeel 8u basisopleiding asbest.

standaard dragen van de nodige wegwerp beschermingsmiddelen FFP 3 masker , handschoenen en tyvec CAT III type 5-6

Tellerkast : De toepassing dient verwijderd te worden door de netbeheerder, vermoedelijk word dit uitgevoerd wanneer de oude meterkast vervangen word door een digitale meter.

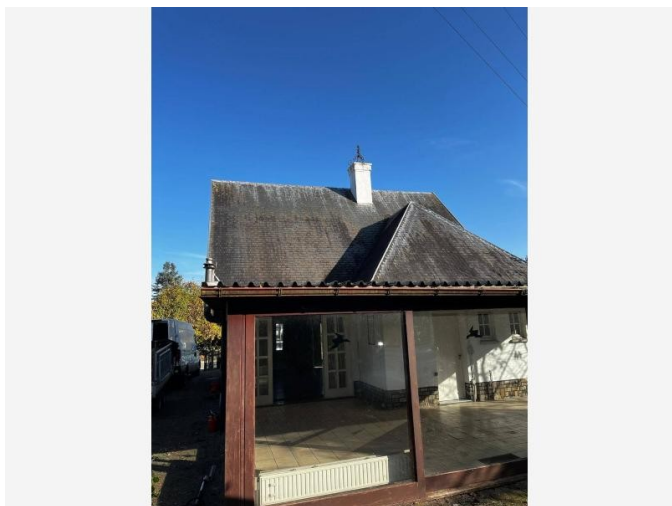
Aanwezigheid onderdak kon niet vastgesteld worden: isolatieplaten aan de binnenkant / niet duidelijk advies opheffen dakpan, geen dakraam aanwezig

Bij werken kan een stelling geplaatst worden om veilig te inspecteren

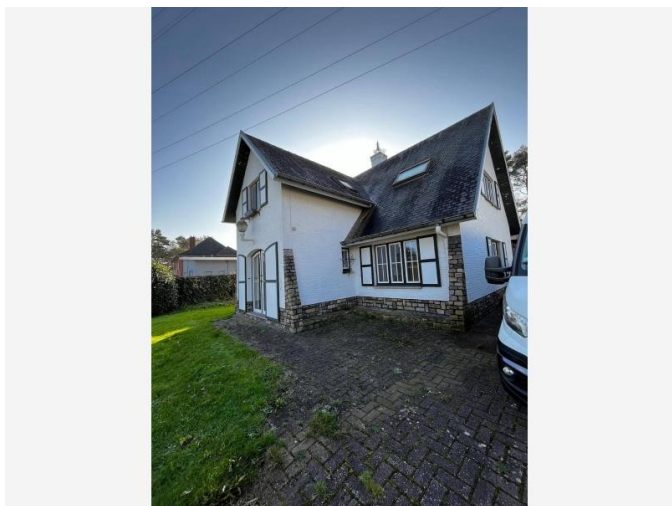
De leien zijn visueel herkend als natuurleien en zijn niet asbestverdacht.

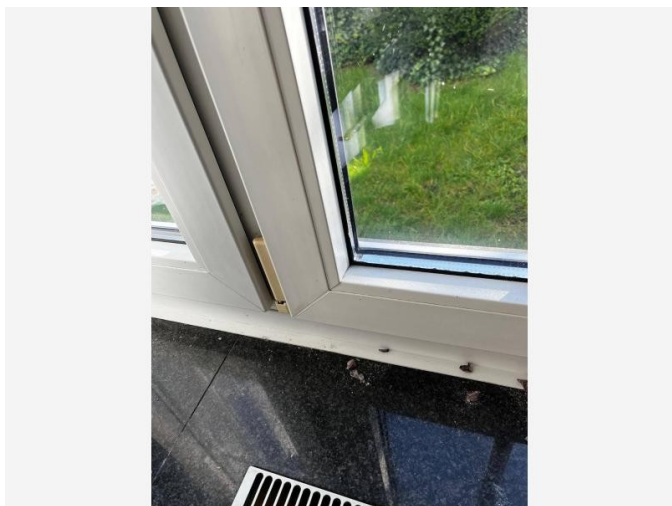
De ramen zijn afgewerkt met siliconen, deze zijn niet verdacht.

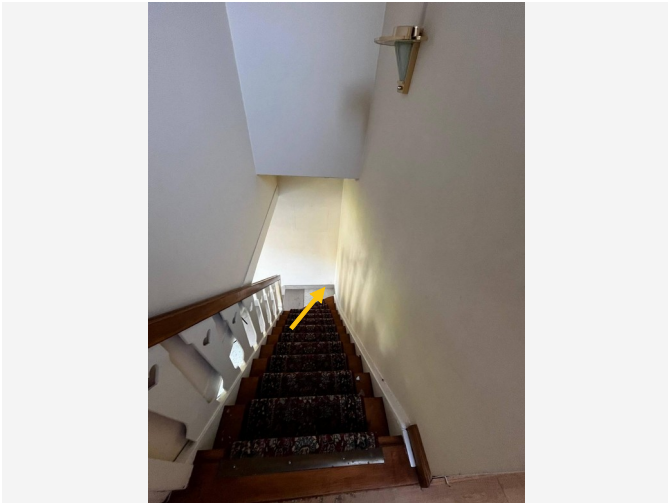
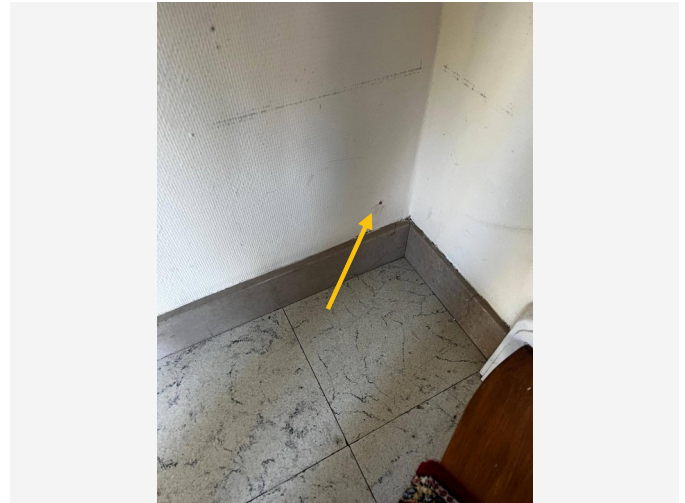
## Fiche 8: Pleisterwerk wanden

Geen asbest

#	Type	Referentie	Resultaat
8.1	Mengmonster	1	Geen asbest

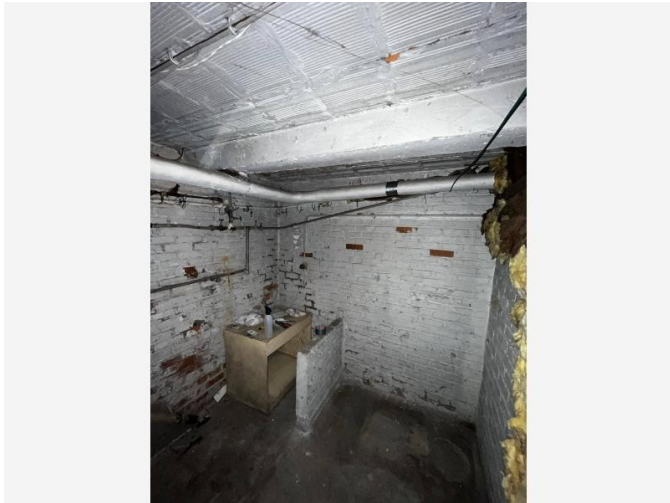
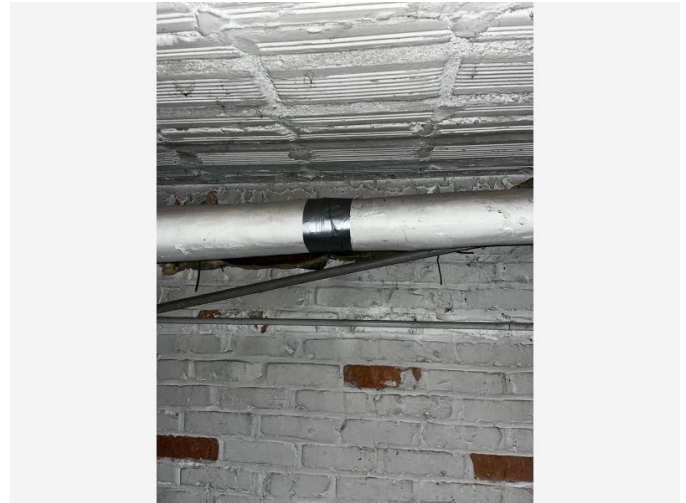
## Fiche 9: Leidingisolatie

Geen asbest

#	Type	Referentie	Resultaat
9.1	Mengmonster	4.1	Geen asbest
9.2	Mengmonster	4.2	Geen asbest

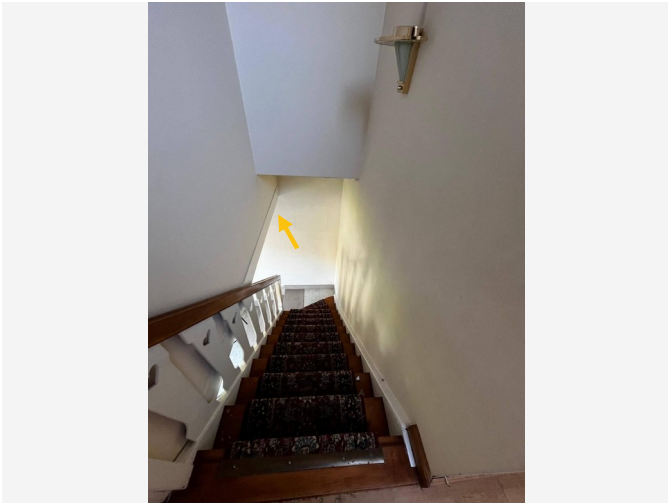
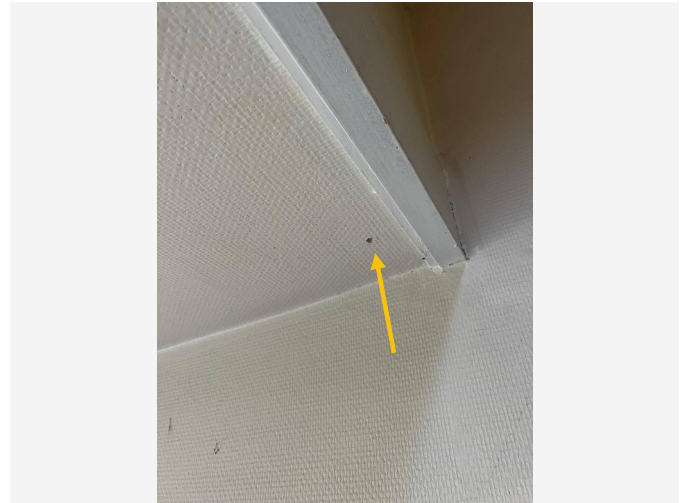
# Fiche 11: Pleisterwerk plafond

Geen asbest

#	Type	Referentie	Resultaat
11.1	Puntmonster	2	Geen asbest

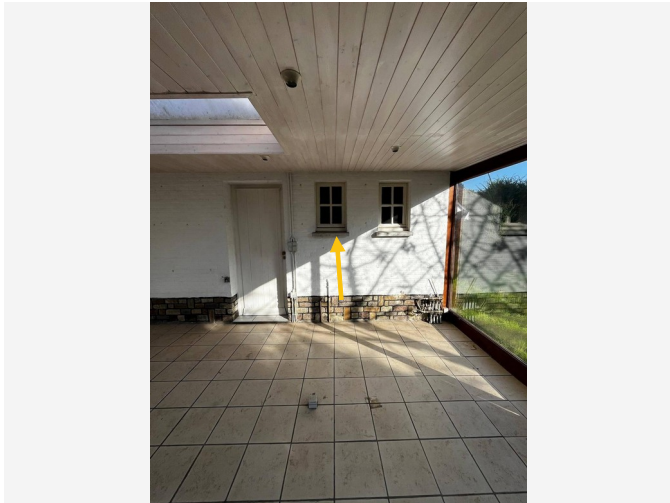
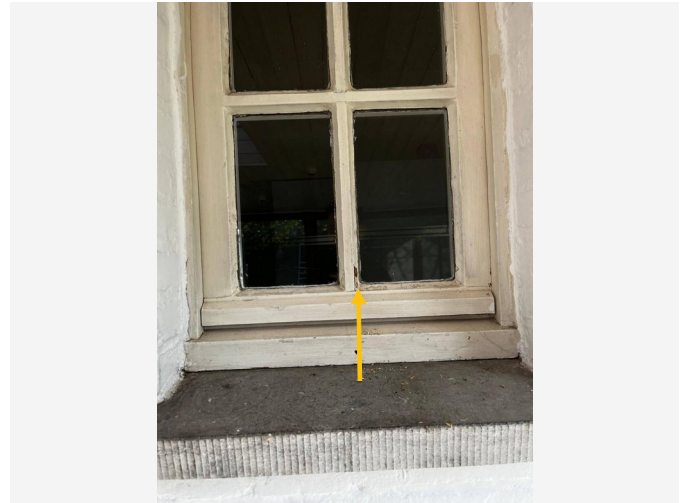
Geen asbest

#	Type	Referentie	Resultaat
12.1	Puntmonster	3	Geen asbest

Beschrijving	stopverf veranda
Omgeving	Binnen
Primaire drager	Wandopening verticaal (raam, deur, ...)
Bindmiddel van materiaal	Kitten, mastiek, pasta
Gebondenheid op basis van bindmiddel	Hecht
Hoeveelheid (gewicht - aantal)	<ul style="list-style-type: none"><li>• 0,30 kg - 1 stuk</li></ul>
Totaal gewicht	0,30 kg
Identificatiemethode	Vaststelling met monstername
Destructieve handeling voor identificatie	Nee
Opmerking	betreft +/- 3 lm  Het gewicht en lm is een berekeneerde schatting. Er worden geen rechten verleend aan deze oppervlaktes. De dikte is een schatting die voorkomt uit de monsterplaatsen en is daarom niet altijd representatief

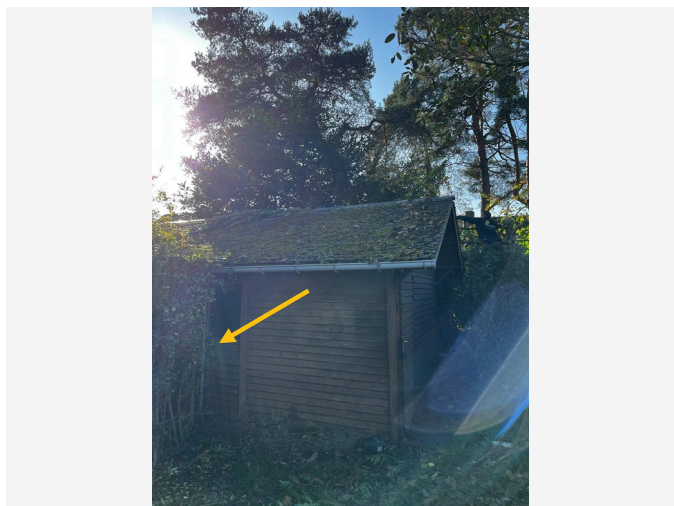
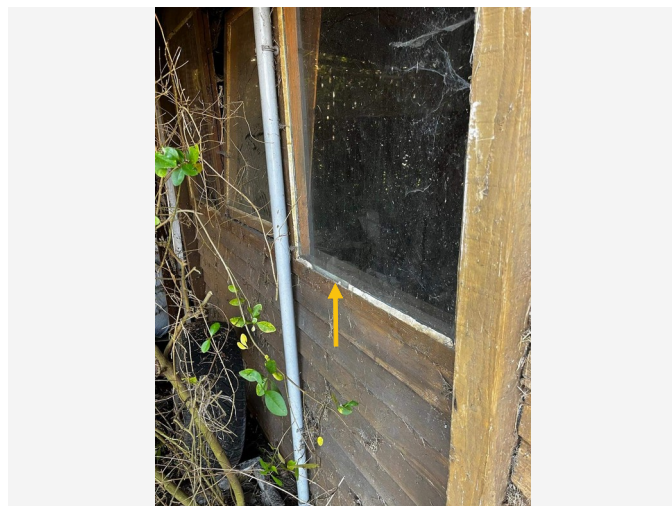
## Fiche 13: stopverf tuinhuis

Geen asbest

#	Type	Referentie	Resultaat
13.1	Puntmonster	5	Geen asbest
