Asbestinventarisatetest

Beekstraat 8, 9473 Denderleeuw

Attestnummer : 20250331-000283.000

Uitgegeven op : 31.03.2025

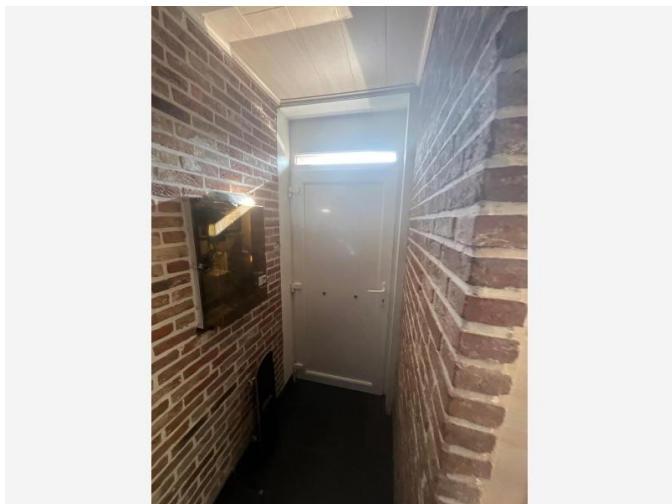
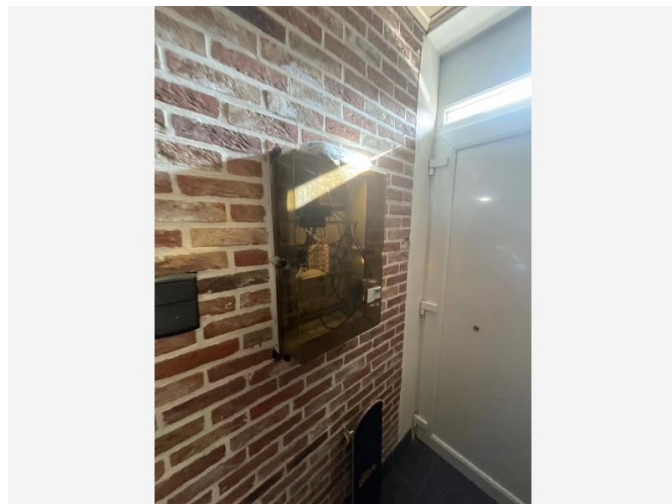
Het asbestmateriaal valt onder de mijlpaal van 2040.

Eindbeoordeling materiaalrisico	Zeer laag materiaalrisico en/of zeer lage kans op vezelvrijgave
---------------------------------	---

Gebondenheid	Categorie 1: hechtgebonden in oorsprong
Asbestsoort (vezeltype)	Crocidoliet aanwezig
Asbestconcentratie	Laag (< 50%)
Afschermingsgraad van het gehele materiaal	Stootvaste afscherming of omkasting
Toestand van het materiaal	Onbeschadigd, niet verweerd

Beschrijving	Bakeliet Tellerkast.
Omgeving	Binnen
Primaire drager	Communicatie en elektrische infrastructuur en uitrusting
Asbestmateriaal	Plaat, paneel, tablet - Type Bakeliet
Bindmiddel van asbestmateriaal	Kunststof of -hars
Gebondenheid op basis van bindmiddel	Hecht
Hoeveelheid (oppervlakte - dikte - aantal)	• 0,50 m ² - 1,00 cm - 1 stuk
Totaal volume	0,005 m ³
Eenvoudig bereikbaar	Ja
Bevestigingswijze	• Geschroefd
Identificatiemethode	Vaststelling zonder monstername
Destructieve handeling voor identificatie	Nee
Opmerking	Het is moeilijk te bepalen of de bakeliettoepassingen in de woning ook effectief asbesthoudend zijn (het kan ook gaan om de asbestvrije variant).-Er werd geen monster genomen oww beschadiging aan een elektrisch gerelateerde toepassing, extra controle bij verwijdering van het verdacht materiaal. Vermoedelijk zal de toepassing verwijderd worden bij aanpassing van het elektriciteitsnetwerk.

- Zorg voor een veilig beheer. Vermijd het beschadigen van het asbestmateriaal. Controleer de toestand jaarlijks op wijzigingen.
- Voer bijkomende staalname(s) uit.

Tellerkast : De toepassing dient verwijderd te worden door de netbeheerder, vermoedelijk word dit uitgevoerd wanneer de oude meterkast vervangen word door een digitale meter.

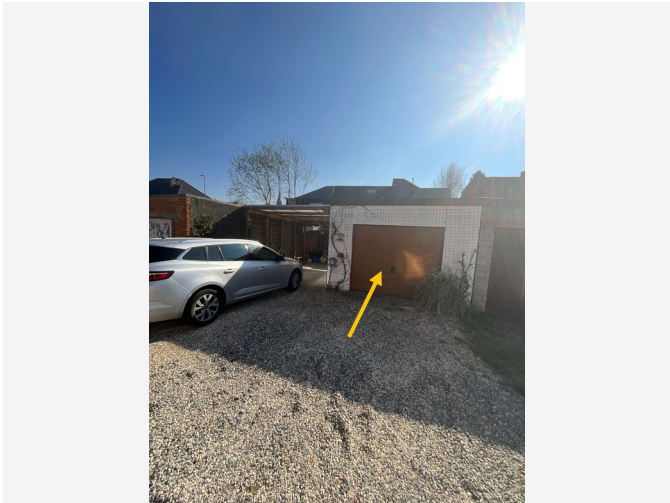
Permanente beperking

Reden: Materiaal in opslag

Uitleg van de asbestdeskundige: Middellange termijnbeperking : Materialen/inboedel zijn in grote mate aanwezig. Vloer- en wanddelen konden niet volledig worden geïnspecteerd. Hierdoor zijn misschien verborgen asbestverdachte toepassingen aanwezig. De opdrachtgever blijkt redelijkerwijs niet in staat om het materiaal op korte termijn op te ruimen of te verwijderen. Het materiaal wordt pas verwijderd bij effectieve verhuis/verkoop. Termijn is onbekend.

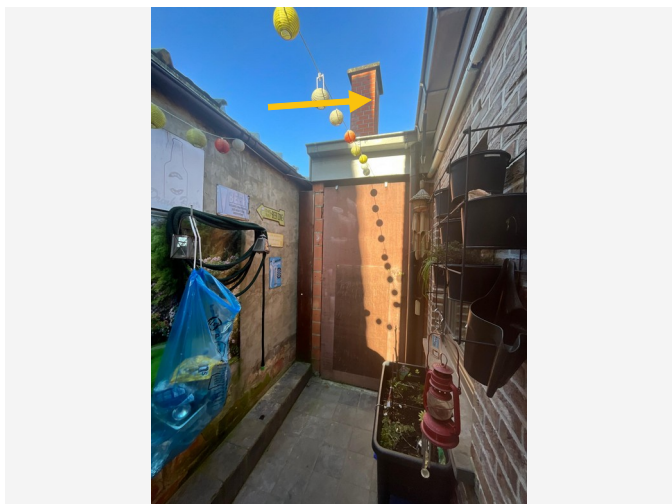
Tijdelijke beperking

Reden: Het te onderzoeken materiaal situeert zich hoger dan 3,50 m te rekenen vanaf een veilige ondergrond

Uitleg van de asbestdeskundige: Bij werken (dak of reiniging schouw) kan een stelling geplaatst worden, het is niet duidelijk of er asbestverdachte materialen aanwezig zijn in de schouw.

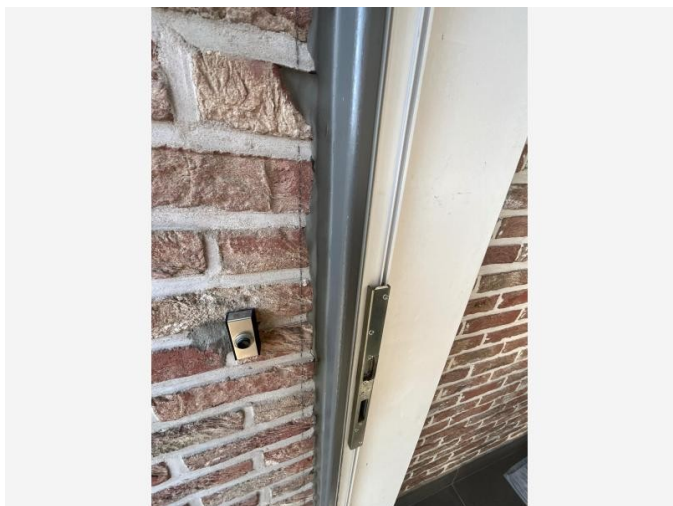
De mastiek werd gecontroleerd en als niet-asbesthoudend beschouwd. (zacht en elastisch)

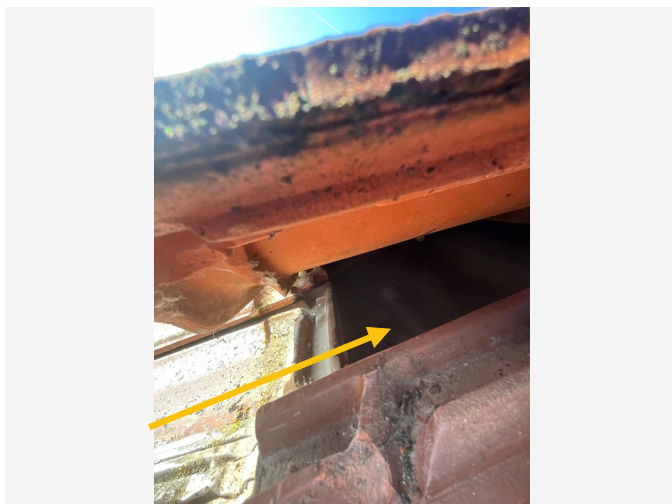
Het dak werd gecontroleerd (via een dakraam ,optillen van een dakpan). Er is geen verdacht onderdak vastgesteld .

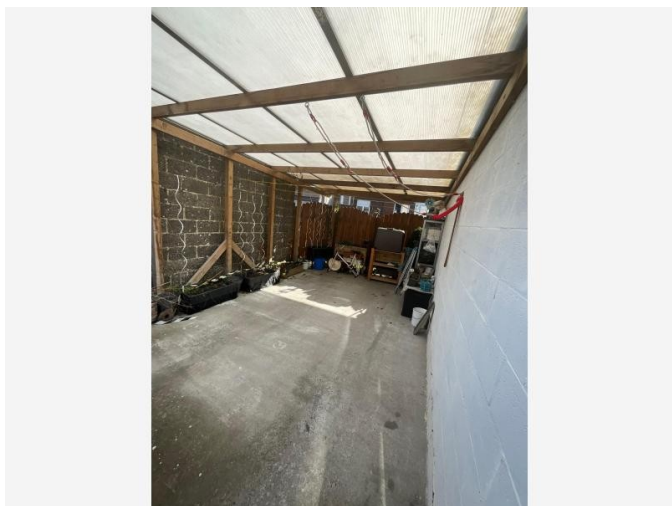
De carport heeft geen verdachte asbesttoepassingen.

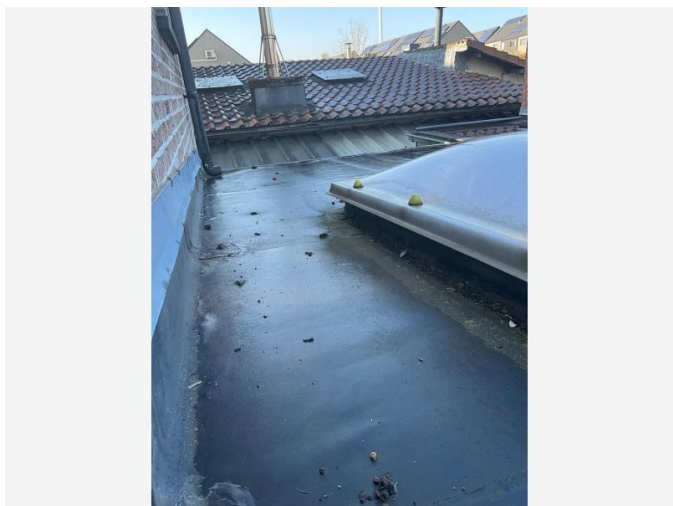
Plat dak bestaat uit een epdm.

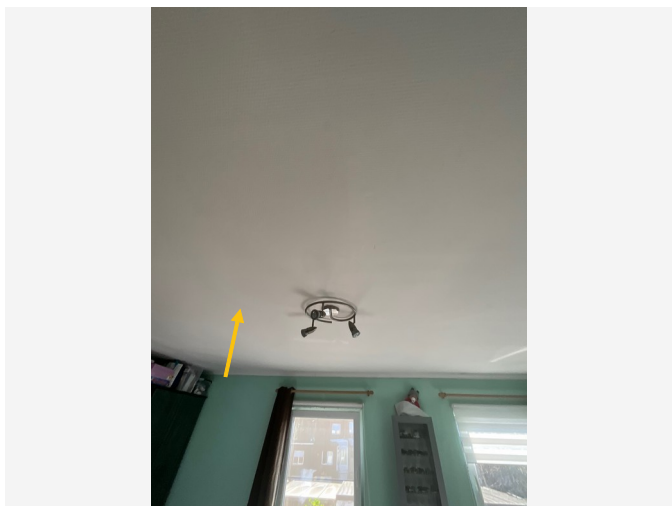
Er zijn plafonds afgewerkt in plaatmateriaal. Het is niet duidelijk of er pleisterwerk of verdacht materiaal aanwezig is achter deze valse plafonds, het is aangewezen om bijkomend onderzoek uit te voeren bij werken.

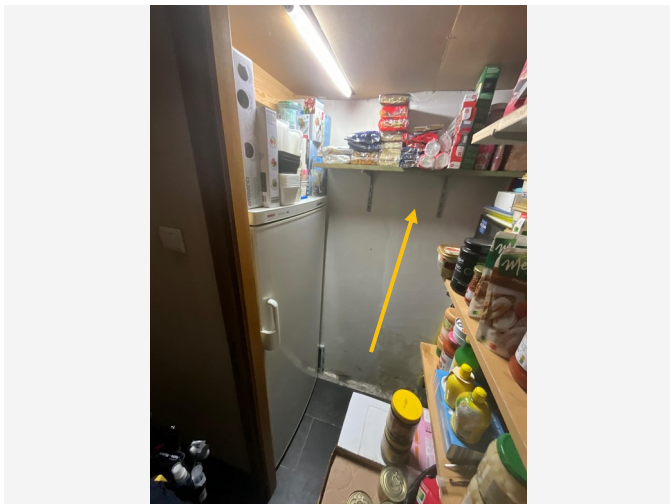
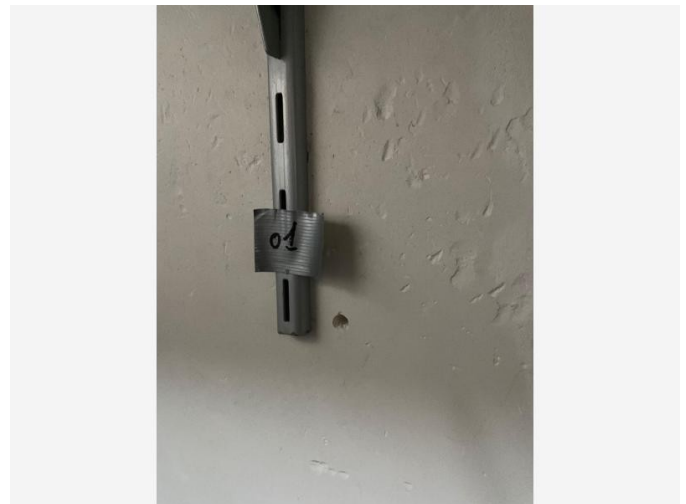
Fiche 9: Muurpleister

Geen asbest

#	Type	Referentie	Resultaat
9.1	Mengmonster	1	Geen asbest
