# Asbestinventarisatetest

Poortstraat 128, 1770 Liedekerke

Attestnummer : 20240502-000216.000

Uitgegeven op : 02.05.2024

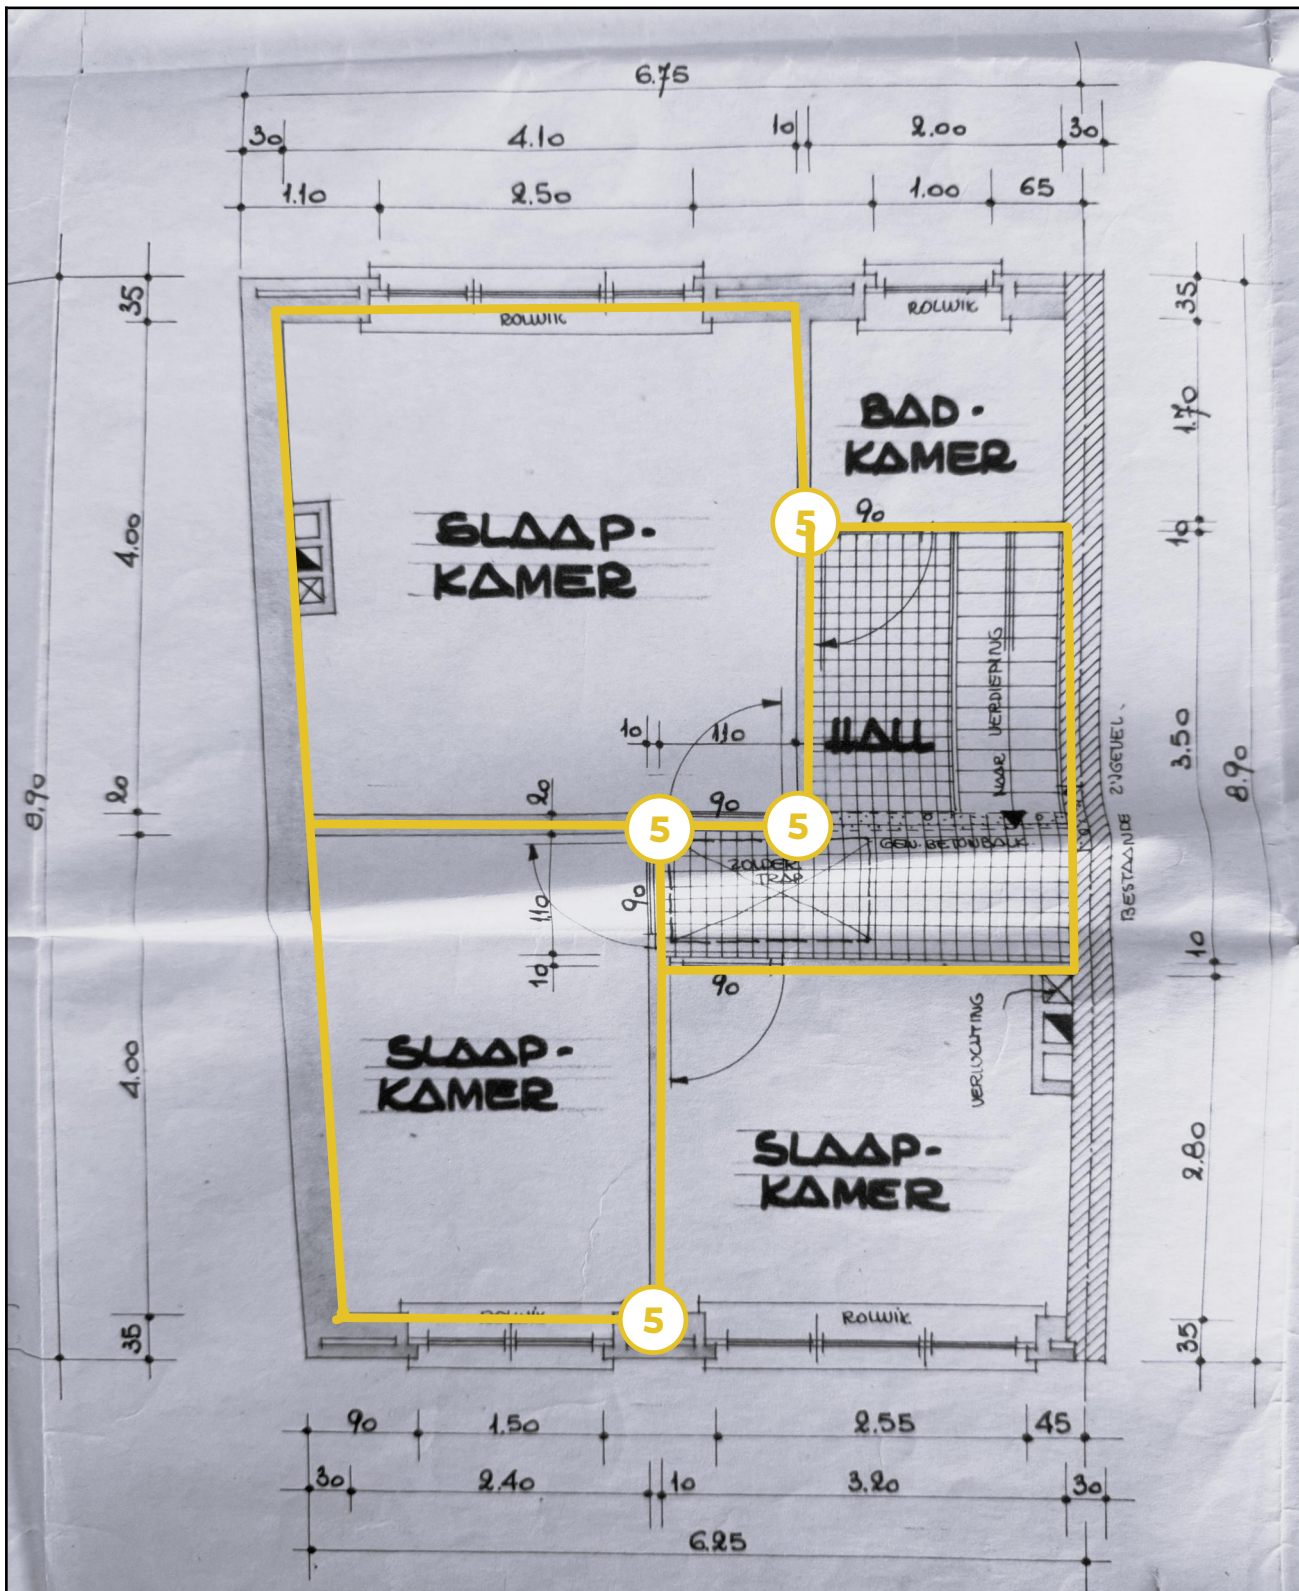
# Plan 1.2: Verdieping V+1

5. Muurpleister

Asbestmateriaal

Zorgvuldig beheren

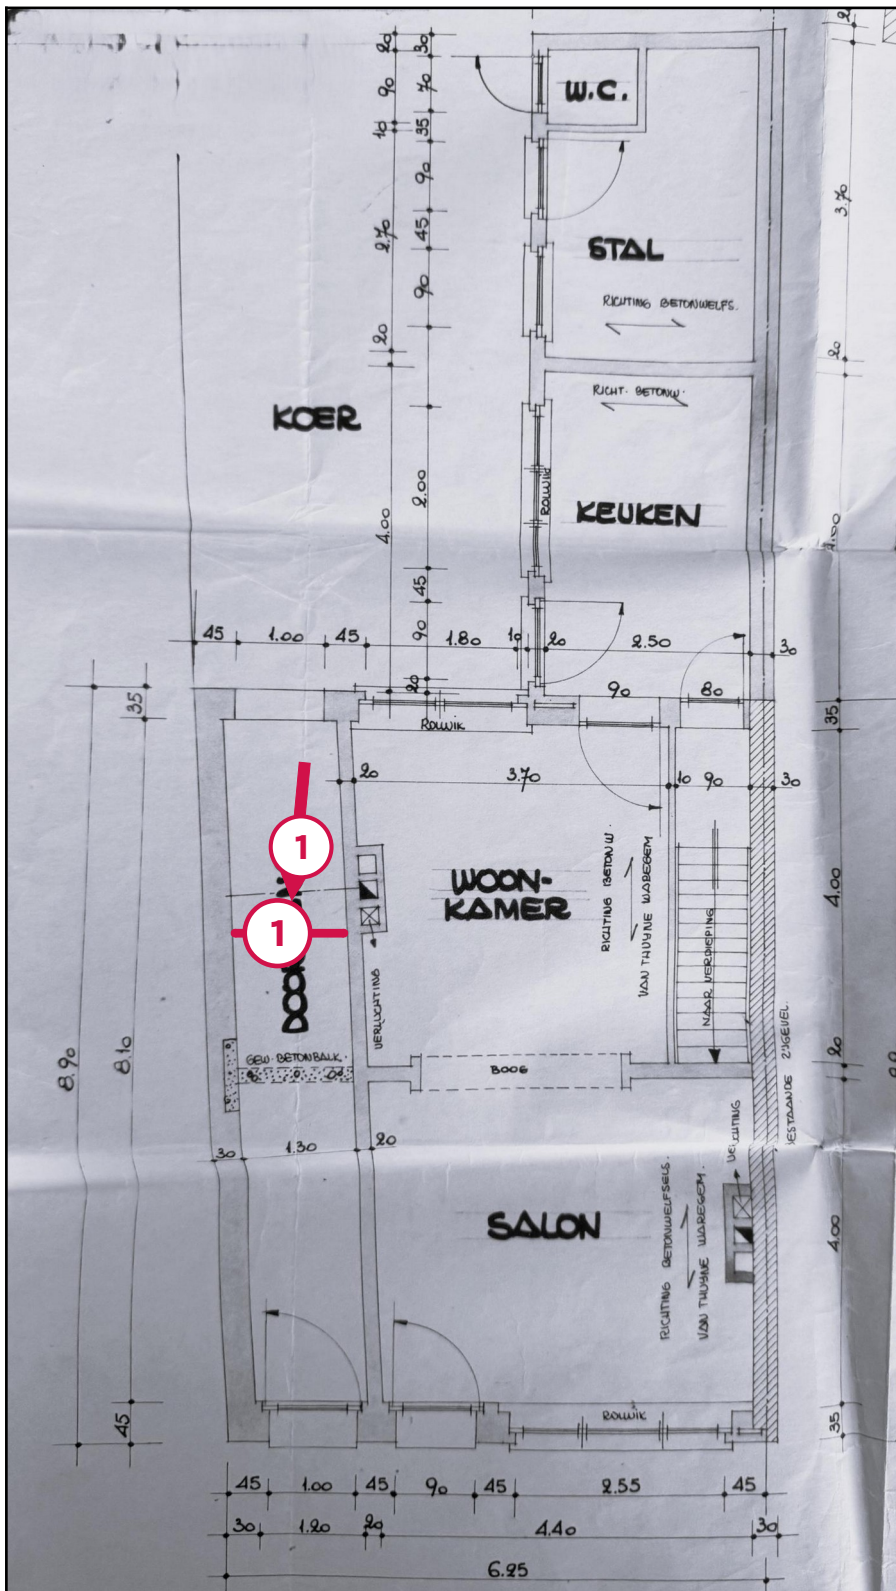
# Plan 1.3: Verdieping V0

1. Rookgaskanaal hoofdgebouw (buitenzijde)

Asbestmateriaal

Dringend verwijderen

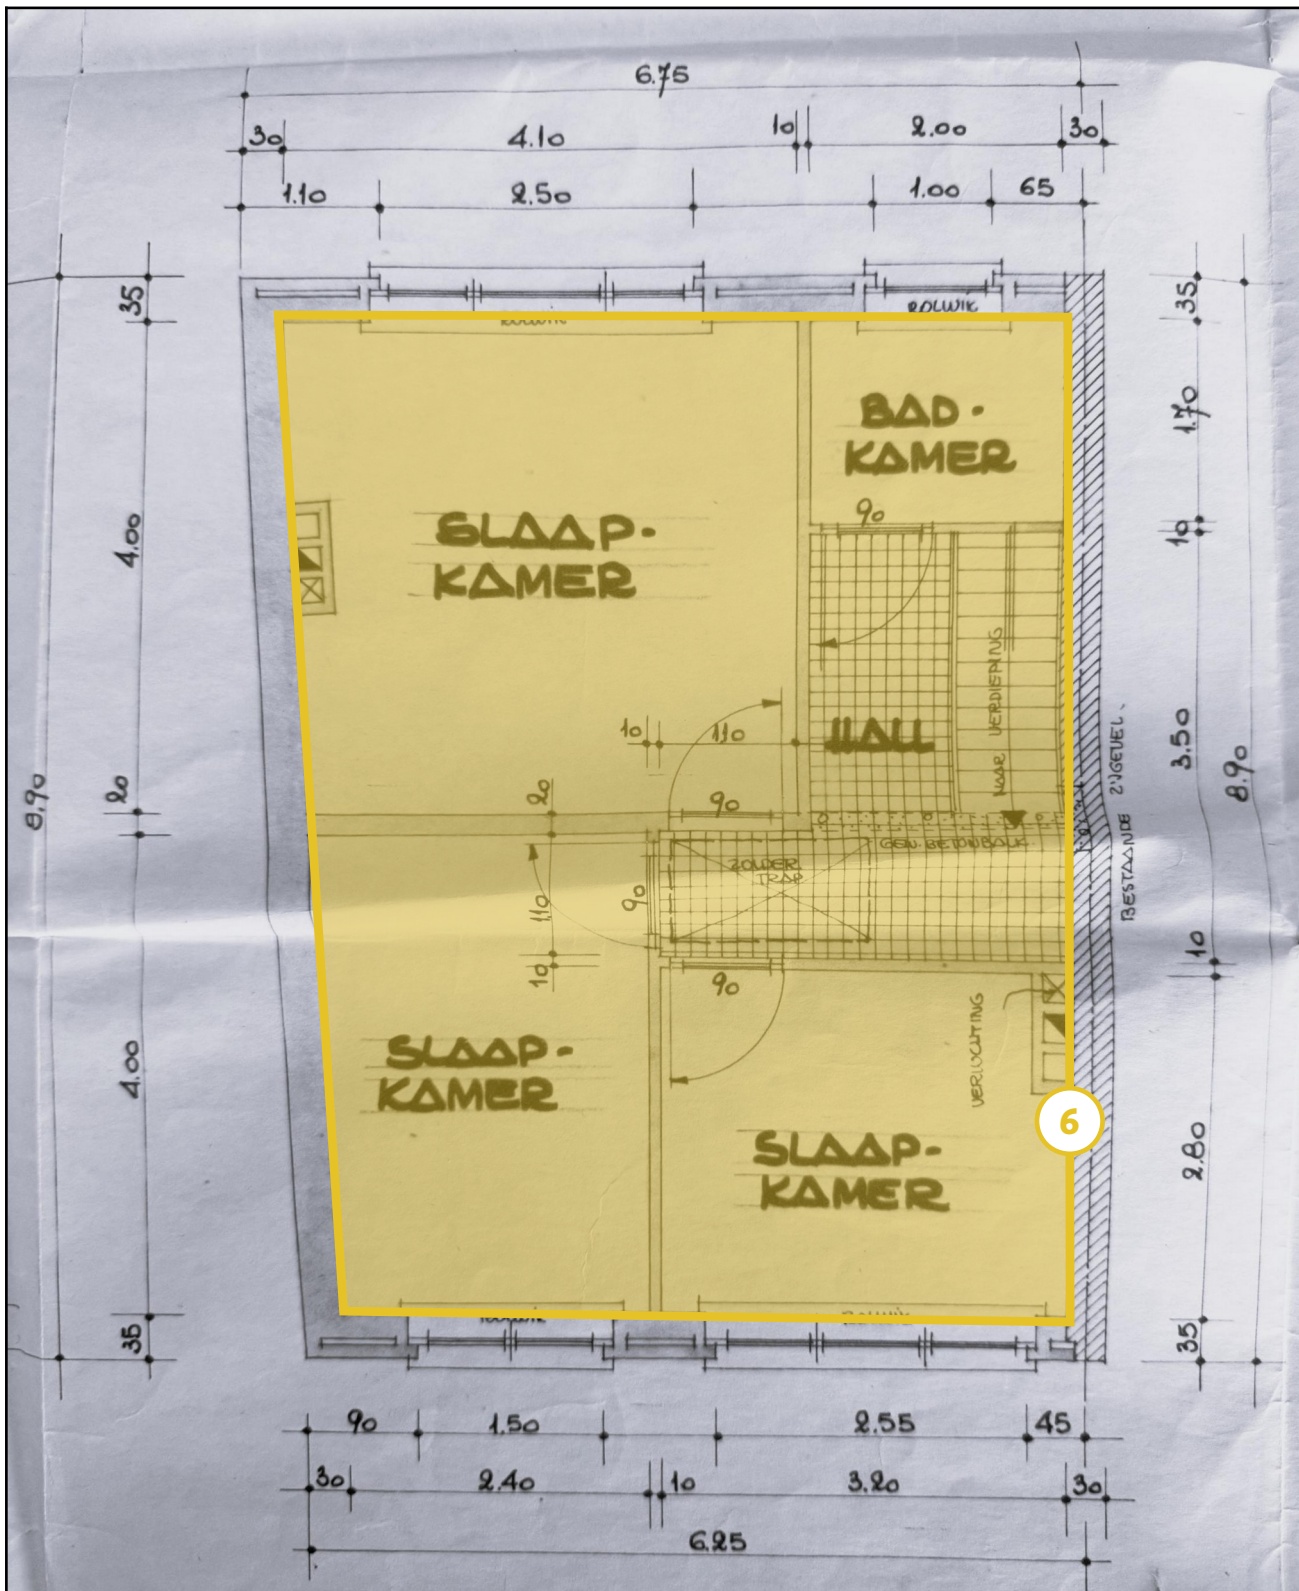
# Plan 1.4: Verdieping V+1

6. Plafondpleister

Asbestmateriaal

Zorgvuldig beheren

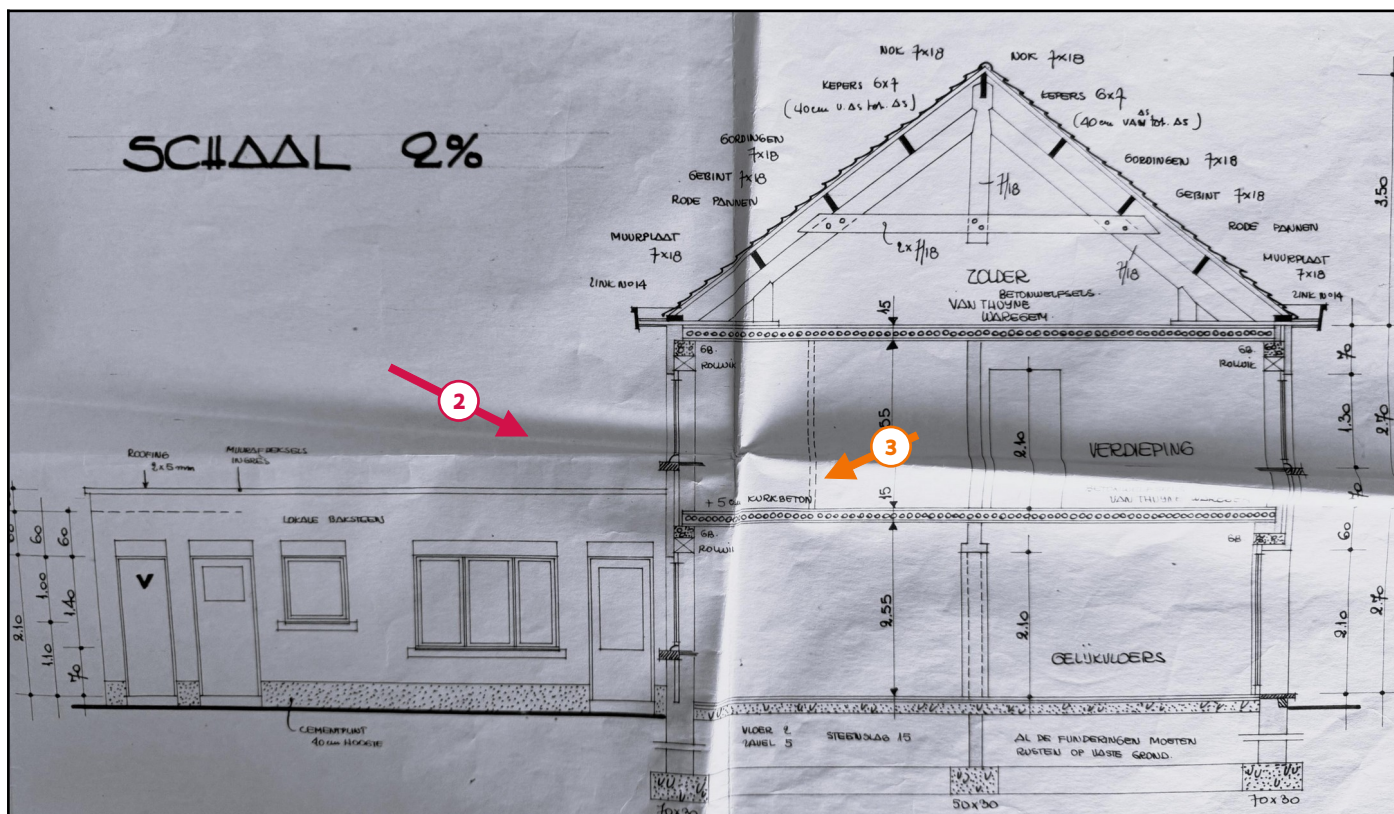
# Plan 1.7: Dwarsdoorsnede

Beschrijving	Type	Actie
2. Rookgaskanaal aanbouw	Asbestmateriaal	Dringend verwijderen
3. Roetschuif	Asbestmateriaal	Verwijderen

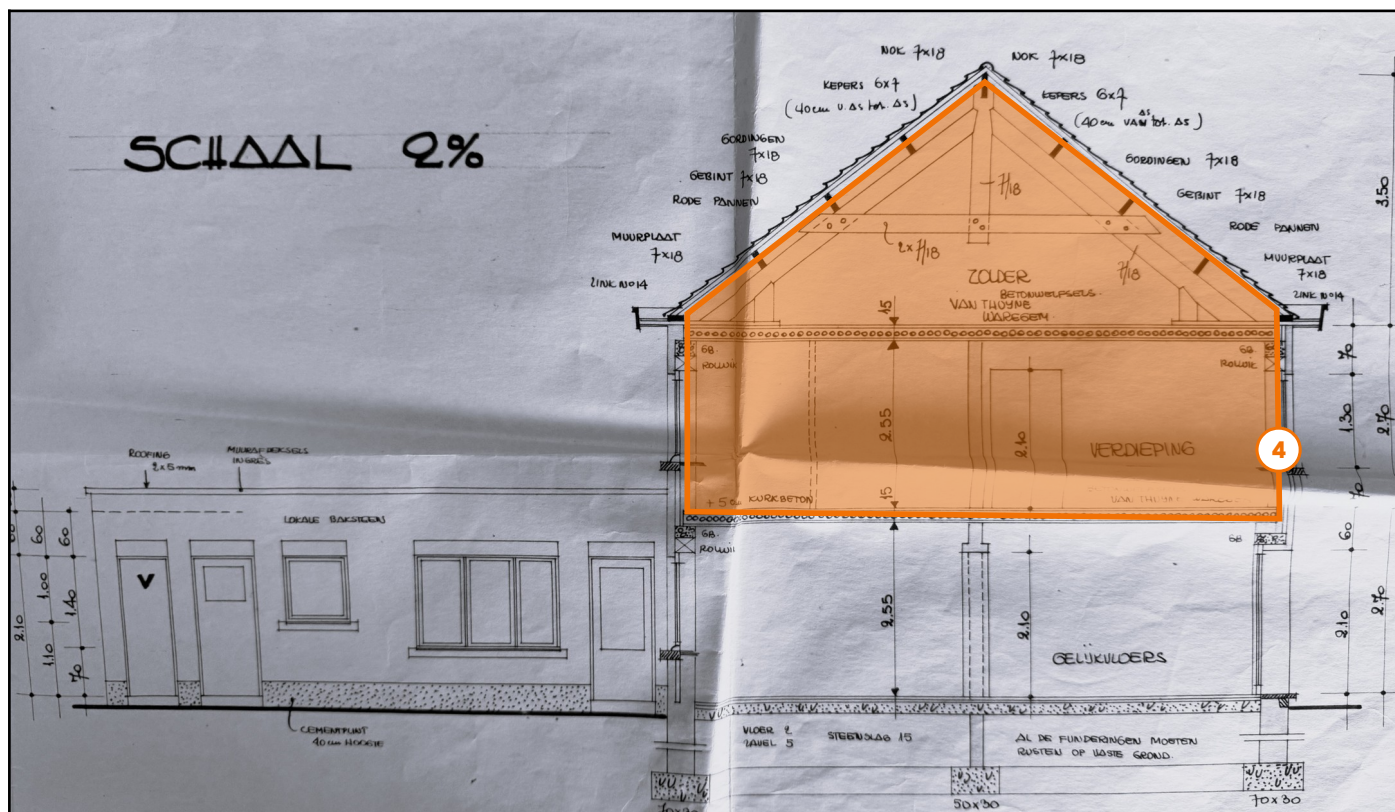
# Plan 1.8: Dwarsdoorsnede

Beschrijving	Type	Actie
4. Gevelbekleding cementleien	Asbestmateriaal	<a href="#">Verwijderen</a>

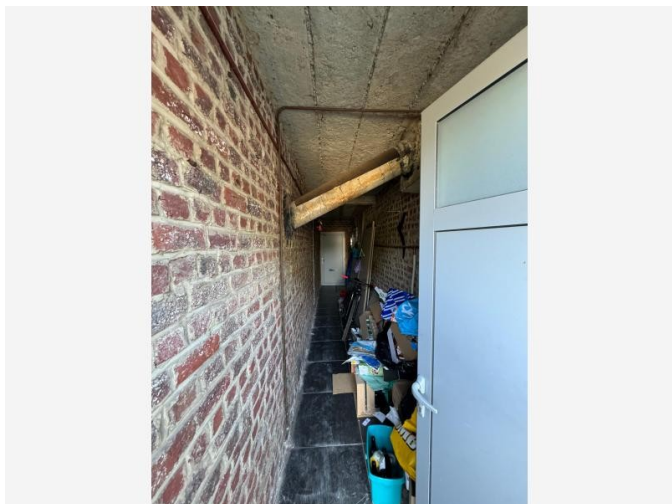
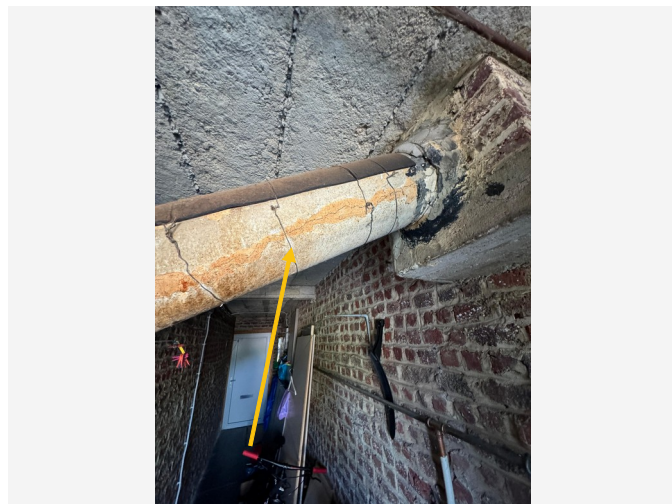
Het asbestmateriaal valt onder de mijlpaal van 2040.

**Dringend verwijderen**

Eindbeoordeling materiaalrisico	Hoog materiaalrisico en/of hoge kans op vezelvrijgave
---------------------------------	---

Gebondenheid	Categorie 1: hechtgebonden in oorsprong
Asbestsoort (vezeltype)	Crocidoliet aanwezig
Asbestconcentratie	Laag (< 50%)
Afschermingsgraad van het gehele materiaal	Geheel of deels (ook) vrij aan binnenluchtstromen
Toestand van het materiaal	Matig beschadigd, matig verweerd

Beschrijving	Rookgaskanaal hoofdgebouw (buitenzijde)
Omgeving	Binnen
Primaire drager	Binnenwand
Asbestmateriaal	Rookgaskanaal
Bindmiddel van asbestmateriaal	Cement
Gebondenheid op basis van bindmiddel	Hecht
Hoeveelheid (lengte - omtrek - dikte - aantal)	• 2,00 m - 90,00 cm - 0,50 cm - 1 stuk
Totaal volume	0,009 m <sup>3</sup>
Eenvoudig bereikbaar	Ja
Bevestigingswijze	• Verlijmd, ingegoten, versmeerd

<b>Identificatiemethode</b>	Vaststelling zonder monstername
<b>Destructieve handeling voor identificatie</b>	Nee
<b>Opmerking</b>	Het is niet waarneembaar of er zich nog stukken van deze toepassing in de buitenwand bevinden zonder destructieve handelingen uit te voeren.

- Zorg voor een veilig beheer. Vermijd het beschadigen van het asbestmateriaal. Controleer de toestand jaarlijks op wijzigingen.

- Eenvoudige handelingen: mag via doe-het-zelf of door werknemer(s) met opleidingsattest eenvoudige handelingen  
Deze verwijdermethode valt onder de vorm van eenvoudige handelingen conform de VLAREM wetgeving – hfst 6 en de Codex Welzijn op het Werk – Boek VI – Titel III. Alle voorzorgsmaatregelen opgenomen in deze wetgevingen dienen strikt nageleefd te worden. De toestand van de asbesttoepassing dient ongewijzigd te blijven na verwijdering nl. niet gooien, breken, slijpen, kappen, ea. Bij de verwijdering blijft de uiteindelijke beoordeling van verwijdermethode bij de saneerder om eventueel op te schalen naar een veiligere methode om aan de wettelijke veiligheidsvoorschriften te voldoen.

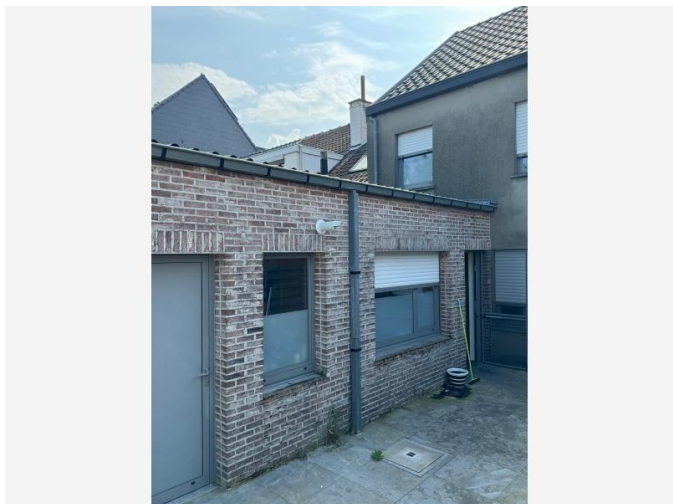
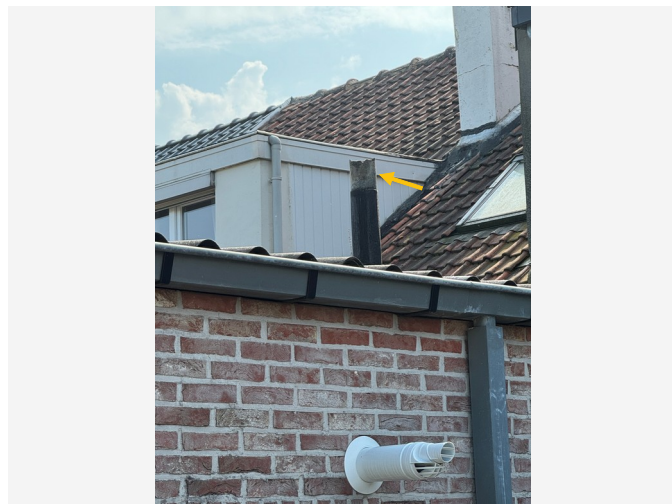
Het asbestmateriaal valt onder de mijlpaal van 2034.

**Dringend verwijderen**

Eindbeoordeling materiaalrisico	Hoog materiaalrisico en/of hoge kans op vezelvrijgave
---------------------------------	---

Gebondenheid	Categorie 1: hechtgebonden in oorsprong
Asbestsoort (vezeltype)	Crocidoliet aanwezig
Asbestconcentratie	Laag (< 50%)
Afschermingsgraad van het gehele materiaal	Geheel of deels vrij aan de buitenlucht
Toestand van het materiaal	Zwaar beschadigd, zwaar verweerd

Beschrijving	Rookgaskanaal aanbouw
Omgeving	Buiten
Primaire drager	Schuin dak
Asbestmateriaal	Rookgaskanaal
Bindmiddel van asbestmateriaal	Cement
Gebondenheid op basis van bindmiddel	Hecht
Hoeveelheid (lengte - omtrek - dikte - aantal)	• 0,25 m - 35,00 cm - 0,50 cm - 1 stuk
Totaal volume	< 0,001 m <sup>3</sup>
Eenvoudig bereikbaar	Ja
Bevestigingswijze	• Geklemd

<b>Identificatiemethode</b>	Vaststelling zonder monstername
<b>Destructieve handeling voor identificatie</b>	Nee
<b>Opmerking</b>	Het rookgaskanaal is NIET meer in gebruik en heeft geen direct contact met de binnenruimte en/of binnenluchtstromen.

- Zorg voor een veilig beheer. Vermijd het beschadigen van het asbestmateriaal. Controleer de toestand jaarlijks op wijzigingen.

- Eenvoudige handelingen: mag via doe-het-zelf of door werknemer(s) met opleidingsattest eenvoudige handelingen  
Deze verwijdermethode valt onder de vorm van eenvoudige handelingen conform de VLAREM wetgeving – hfst 6 en de Codex Welzijn op het Werk – Boek VI – Titel III. Alle voorzorgsmaatregelen opgenomen in deze wetgevingen dienen strikt nageleefd te worden. De toestand van de asbesttoepassing dient ongewijzigd te blijven na verwijdering nl. niet gooien, breken, slijpen, kappen, ea. Bij de verwijdering blijft de uiteindelijke beoordeling van verwijdermethode bij de saneerder om eventueel op te schalen naar een veiligere methode om aan de wettelijke veiligheidsvoorschriften te voldoen.

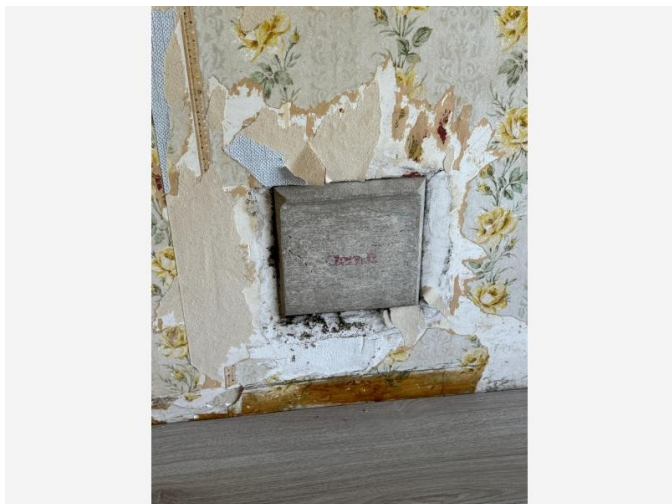
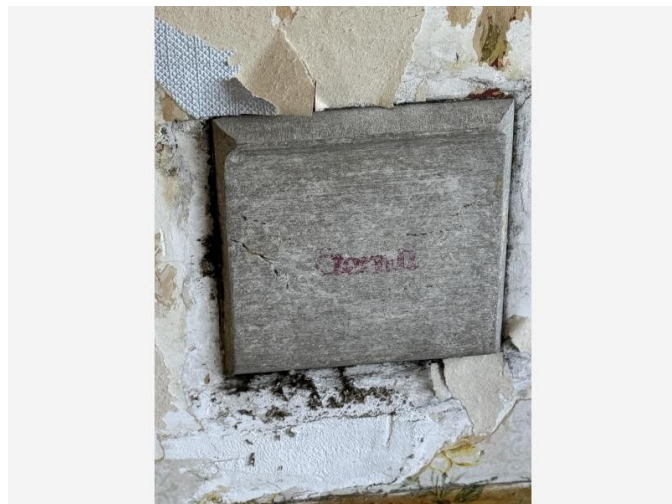
Het asbestmateriaal valt onder de mijlpaal van 2040.

Verwijderen

Eindbeoordeling materiaalrisico	Verhoogd materiaalrisico en/of verhoogde kans op vezelvrijgave
---------------------------------	--

Gebondenheid	Categorie 1: hechtgebonden in oorsprong
Asbestsoort (vezeltype)	Crocidoliet aanwezig
Asbestconcentratie	Laag (< 50%)
Afschermingsgraad van het gehele materiaal	Geheel of deels (ook) vrij aan binnenluchtstromen
Toestand van het materiaal	Licht beschadigd, licht verweerd. Intact materiaal type Pical – asbestboard of categorie III 'gebondenheid'

Beschrijving	Roetschuif
Omgeving	Binnen
Primaire drager	HVAC infrastructuur en uitrusting
Asbestmateriaal	Roetschuif
Bindmiddel van asbestmateriaal	Cement
Gebondenheid op basis van bindmiddel	Hecht
Hoeveelheid (gewicht - aantal)	• 5,00 kg - 1 stuk
Totaal gewicht	5,00 kg
Eenvoudig bereikbaar	Ja
Bevestigingswijze	• Verlijmd, ingegoten, versmeerd

- Zorg voor een veilig beheer. Vermijd het beschadigen van het asbestmateriaal. Controleer de toestand jaarlijks op wijzigingen.

- Eenvoudige handelingen: mag via doe-het-zelf of door werknemer(s) met opleidingsattest eenvoudige handelingen  
Deze verwijdermethode valt onder de vorm van eenvoudige handelingen conform de VLAREM wetgeving – hfst 6 en de Codex Welzijn op het Werk – Boek VI – Titel III. Alle voorzorgsmaatregelen opgenomen in deze wetgevingen dienen strikt nageleefd te worden. De toestand van de asbesttoepassing dient ongewijzigd te blijven na verwijdering nl. niet gooien, breken, slijpen, kappen, ea. Bij de verwijdering blijft de uiteindelijke beoordeling van verwijdermethode bij de saneerder om eventueel op te schalen naar een veiligere methode om aan de wettelijke veiligheidsvoorschriften te voldoen.

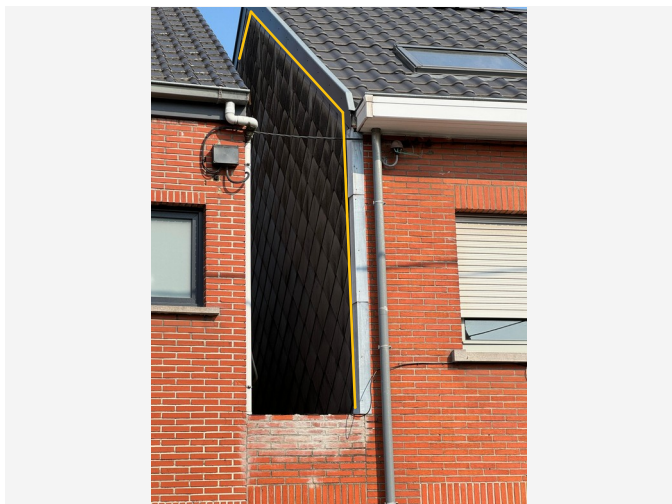
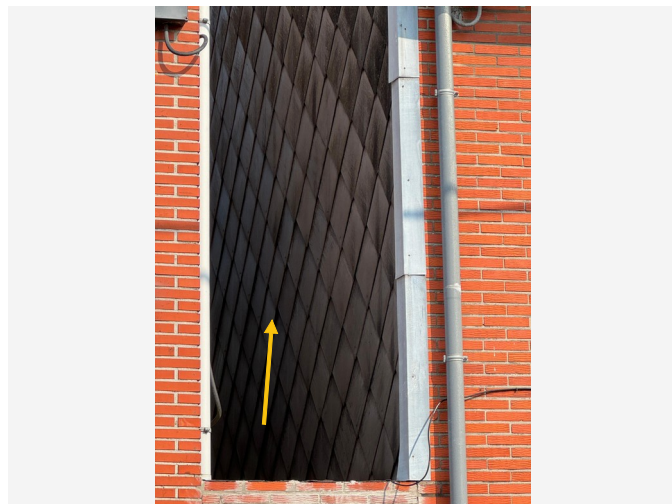
Het asbestmateriaal valt onder de mijlpaal van 2034.

Verwijderen

Eindbeoordeling materiaalrisico	Verhoogd materiaalrisico en/of verhoogde kans op vezelvrijgave
---------------------------------	--

Gebondenheid	Categorie 1: hechtgebonden in oorsprong
Asbestsoort (vezeltype)	Crocidoliet aanwezig
Asbestconcentratie	Laag (< 50%)
Afschermingsgraad van het gehele materiaal	Geheel of deels vrij aan de buitenlucht
Toestand van het materiaal	Matig beschadigd, matig verweerd

Beschrijving	Gevelbekleding cementleien
Omgeving	Buiten
Primaire drager	Wand buitenschil
Asbestmateriaal	Dak- en gevelbekleding - Lei, shingle
Bindmiddel van asbestmateriaal	Cement
Gebondenheid op basis van bindmiddel	Hecht
Hoeveelheid (oppervlakte - aantal)	• 45,00 m <sup>2</sup> - 1 stuk
Totale oppervlakte	45,00 m <sup>2</sup>
Eenvoudig bereikbaar	Ja

- Zorg voor een veilig beheer. Vermijd het beschadigen van het asbestmateriaal. Controleer de toestand jaarlijks op wijzigingen.
- Hemelwater dat afspoelt van asbestcement daken of gevels kan asbestdeeltjes bevatten. Gebruik het enkel voor gesloten circuits (bv. spoelen toiletten). Reinig na het vervangen van het dak of de gevel de dakgoten en regenwaterput of -ton om asbesthoudend sediment of slib te verwijderen

- Eenvoudige handelingen: mag via doe-het-zelf of door werknemer(s) met opleidingsattest eenvoudige handelingen  
Deze verwijdermethode valt onder de vorm van eenvoudige handelingen conform de VLAREM wetgeving – hfst 6 en de Codex Welzijn op het Werk – Boek VI – Titel III. Alle voorzorgsmaatregelen opgenomen in deze wetgevingen dienen strikt nageleefd te worden. De toestand van de asbesttoepassing dient ongewijzigd te blijven na verwijdering nl. niet gooien, breken, slijpen, kappen, ea. Bij de verwijdering blijft de uiteindelijke beoordeling van verwijdermethode bij de saneerder om eventueel op te schalen naar een veiligere methode om aan de wettelijke veiligheidsvoorschriften te voldoen.

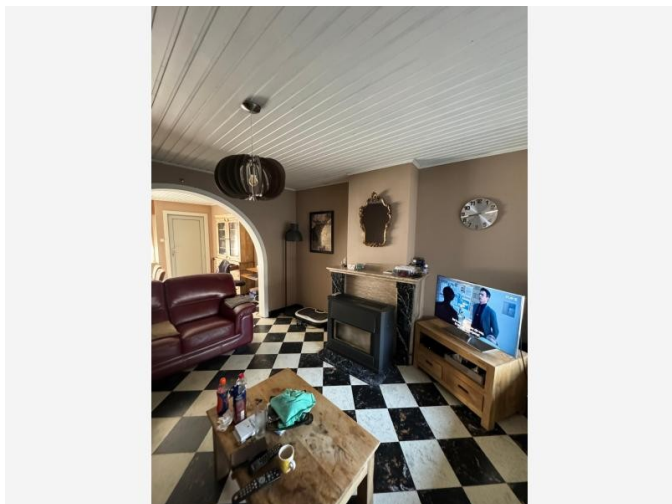
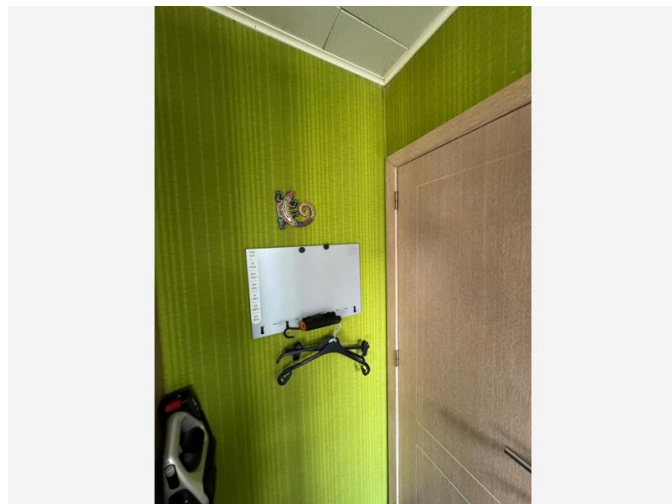
Het asbestmateriaal valt onder de mijlpaal van 2040.

Zorgvuldig beheren

Eindbeoordeling materiaalrisico	Zeer laag materiaalrisico en/of zeer lage kans op vezelvrijgave
---------------------------------	---

Gebondenheid	Categorie 2: niet-hechtgebonden met matrix
Asbestsoort (vezeltype)	Amfibool aanwezig, uitgezonderd crocidoliet
Asbestconcentratie	Laag (< 50%)
Afschermingsgraad van het gehele materiaal	Niet stootvaste afscherming
Toestand van het materiaal	Onbeschadigd, niet verweerd

Beschrijving	Muurpleister
Omgeving	Binnen
Primaire drager	Binnenwand
Asbestmateriaal	In-situ afwerkingslagen - Pleisterwerk (wand, plafond, ...)
Bindmiddel van asbestmateriaal	Gips - kalk
Gebondenheid op basis van bindmiddel	Niet-hechtgebonden
Hoeveelheid (oppervlakte - dikte - aantal)	• 205,00 m <sup>2</sup> - 1,00 cm - 1 stuk
Totaal volume	2,05 m <sup>3</sup>
Eenvoudig bereikbaar	Ja
Bevestigingswijze	• Verlijmd, ingegoten, versmeerd

<b>Identificatiemethode</b>	Vaststelling zonder monstername  Motivatie: Op vraag van de eigenaar-opdrachtgever werd geen monstername uitgevoerd
<b>Destructieve handeling voor identificatie</b>	Nee
<b>Opmerking</b>	<p>Om esthetische redenen worden er op vraag van de opdrachtgever geen monsters voor analyse genomen. Desgevallend dienen wij deze toepassing conform het MB met het inspectieprotocol op te nemen als asbestverdacht/asbesthoudend. Bij eventuele latere handelingen aan, verwijdering van of renovaties van deze toepassing dient deze alsnog bemonsterd te worden voor analyse om zijn asbesthoudendheid uit te sluiten.</p> <p>De achterbouw met keuken, wc en stookruimte is uitgewerkt met pleisterplaten type Gyproc. . De badkamer op de verdieping V+1 is uitgewerkt met faiencetegels en de slaapkamer vooraan rechts is uitgewerkt met kunststof panelen. Het is echter niet waarneembaar of er zich onder deze toepassingen nog andere toepassingen bevinden conform de richtlijnen voor een niet-destructief onderzoek.</p>

- Zorg voor een veilig beheer. Vermijd het beschadigen van het asbestmateriaal. Controleer de toestand jaarlijks op wijzigingen.

- Hermetische zone (erkend asbestverwijderaar)  
Deze verwijdermethode valt onder de vorm van hermetische zone conform de Codex Welzijn op het werk – Boek VI – Titel III. Alle voorzorgsmaatregelen opgenomen in deze wetgeving dient strikt nageleefd te worden. De erkend saneerder dient de verwijdermethode te beoordelen en de veiligheidsvoorschriften te bepalen.

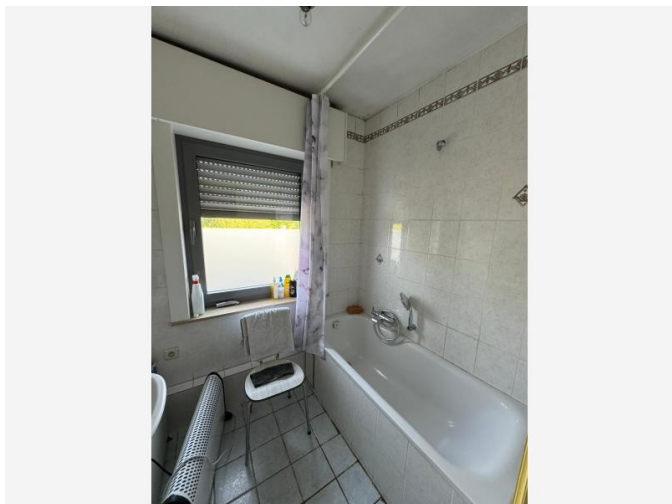
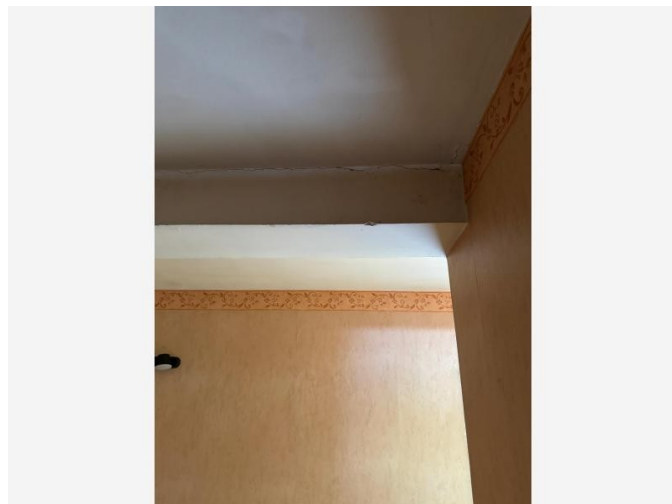
Het asbestmateriaal valt onder de mijlpaal van 2040.

Zorgvuldig beheren

Eindbeoordeling materiaalrisico	Zeer laag materiaalrisico en/of zeer lage kans op vezelvrijgave
---------------------------------	---

Gebondenheid	Categorie 2: niet-hechtgebonden met matrix
Asbestsoort (vezeltype)	Amfibool aanwezig, uitgezonderd crocidoliet
Asbestconcentratie	Laag (< 50%)
Afschermingsgraad van het gehele materiaal	Niet stootvaste afscherming
Toestand van het materiaal	Onbeschadigd, niet verweerd

Beschrijving	Plafondpleister
Omgeving	Binnen
Primaire drager	Plafond
Asbestmateriaal	In-situ afwerkingslagen - Pleisterwerk (wand, plafond, ...)
Bindmiddel van asbestmateriaal	Gips - kalk
Gebondenheid op basis van bindmiddel	Niet-hechtgebonden
Hoeveelheid (oppervlakte - dikte - aantal)	• 63,00 m <sup>2</sup> - 1,00 cm - 1 stuk
Totaal volume	0,63 m <sup>3</sup>
Eenvoudig bereikbaar	Ja
Bevestigingswijze	• Verlijmd, ingegoten, versmeerd

<b>Identificatiemethode</b>	Vaststelling zonder monstername  Motivatie: Op vraag van de eigenaar-opdrachtgever werd geen monstername uitgevoerd
<b>Destructieve handeling voor identificatie</b>	Nee
<b>Opmerking</b>	<p>Om esthetische redenen worden er op vraag van de opdrachtgever geen monsters voor analyse genomen. Desgevallend dienen wij deze toepassing conform het MB met het inspectieprotocol op te nemen als asbestverdacht/asbesthoudend. Bij eventuele latere handelingen aan, verwijdering van of renovaties van deze toepassing dient deze alsnog bemonsterd te worden voor analyse om zijn asbesthoudendheid uit te sluiten.</p> <p>De plafonds op de verdieping V0 zijn uitgewerkt met houten panelen, kunststof en/of pleisterplaten type Gyproc. Het is echter niet waarneembaar of er zich onder deze toepassing nog andere toepassingen bevinden conform de richtlijnen voor een niet-destructief onderzoek.</p>

- Zorg voor een veilig beheer. Vermijd het beschadigen van het asbestmateriaal. Controleer de toestand jaarlijks op wijzigingen.

- Hermetische zone (erkend asbestverwijderaar)  
Deze verwijdermethode valt onder de vorm van hermetische zone conform de Codex Welzijn op het werk – Boek VI – Titel III. Alle voorzorgsmaatregelen opgenomen in deze wetgeving dient strikt nageleefd te worden. De erkend saneerder dient de verwijdermethode te beoordelen en de veiligheidsvoorschriften te bepalen.

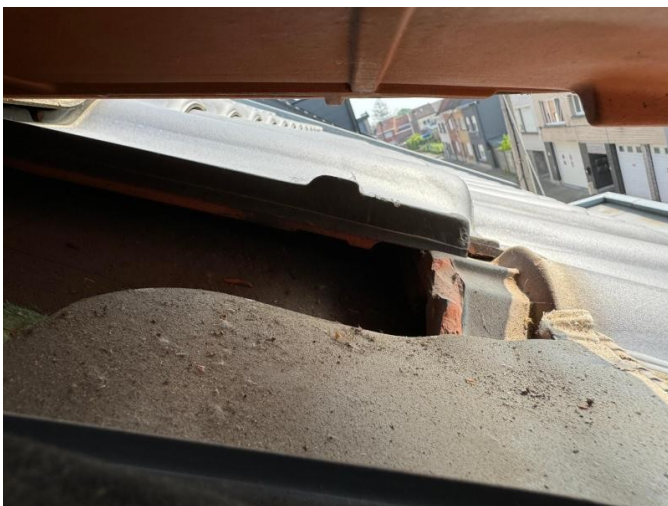
Vrije foto

De dakbedekking van het hoofdgebouw bestaat uit dakpannen met een onderdak uit damp scherm type 'delta'. Aan de binnenzijde is de zolderruimte volledig en luchtdicht afgewerkt met thermische isolatie en folie.

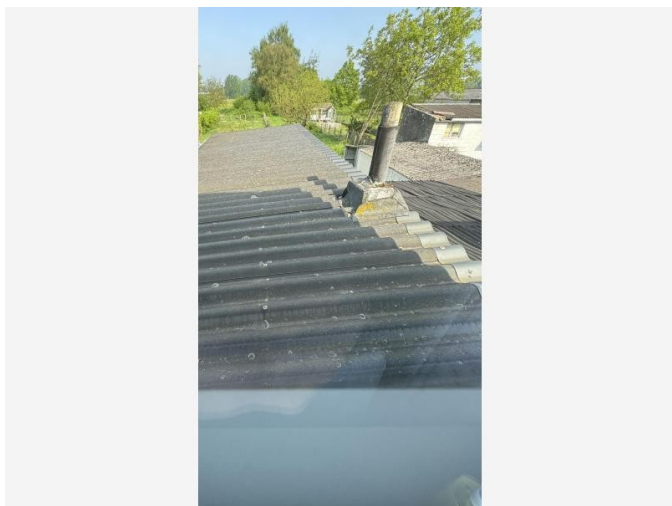
Vrije foto

De dakbedekking van de achterbouw bestaat uit kunststof golfplaten.
