Asbestinventarisatetest

Oordegemsesteenweg 196, 9230 Wetteren

Attestnummer : 20240827-000131.000

Uitgegeven op : 27.08.2024

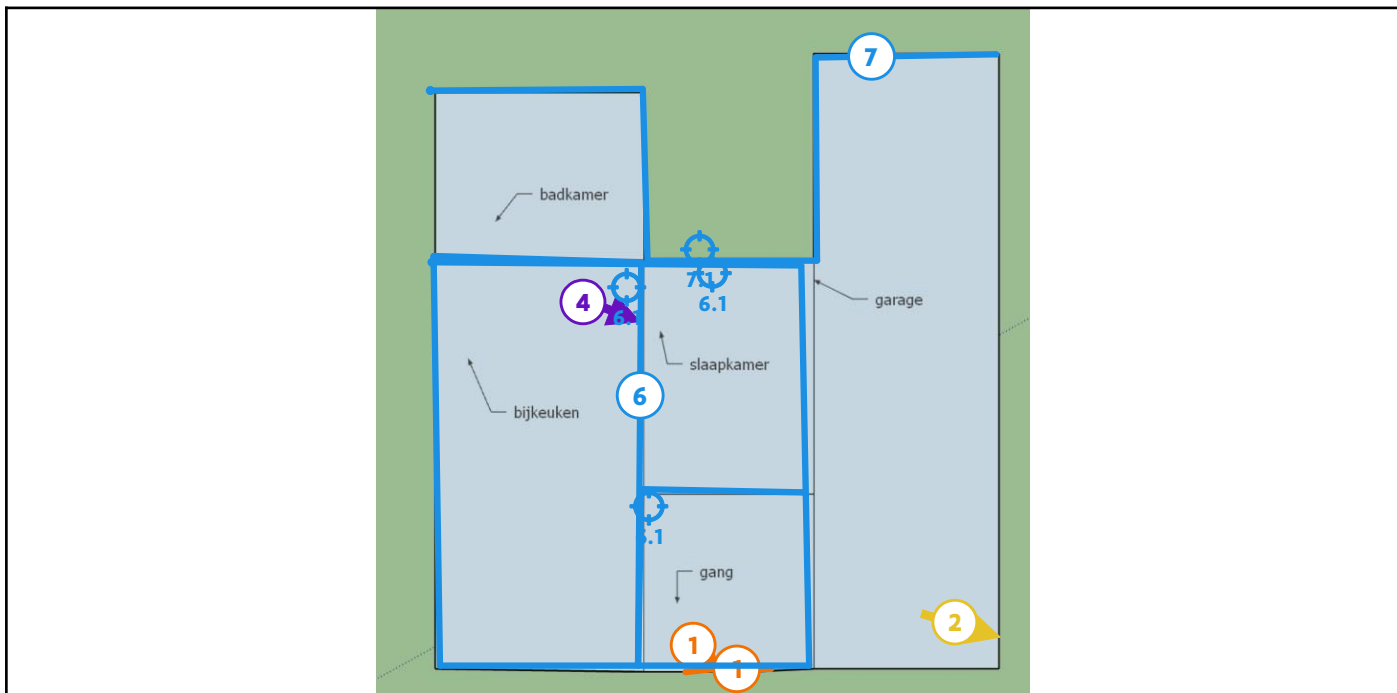
Plan 1.1: 0

Beschrijving	Type	Actie
1. Mastiek voordeur/gevel	Asbestmateriaal	Verwijderen
2. bakeliet	Asbestmateriaal	Zorgvuldig beheren
4. gasketel	Advies	-
6. Pleisterwerk muren	Geen asbest	-
6.1 Code: MM2	Mengmonster	-
7. Leien	Geen asbest	-
7.1 Code: MM1	Puntmonster	-

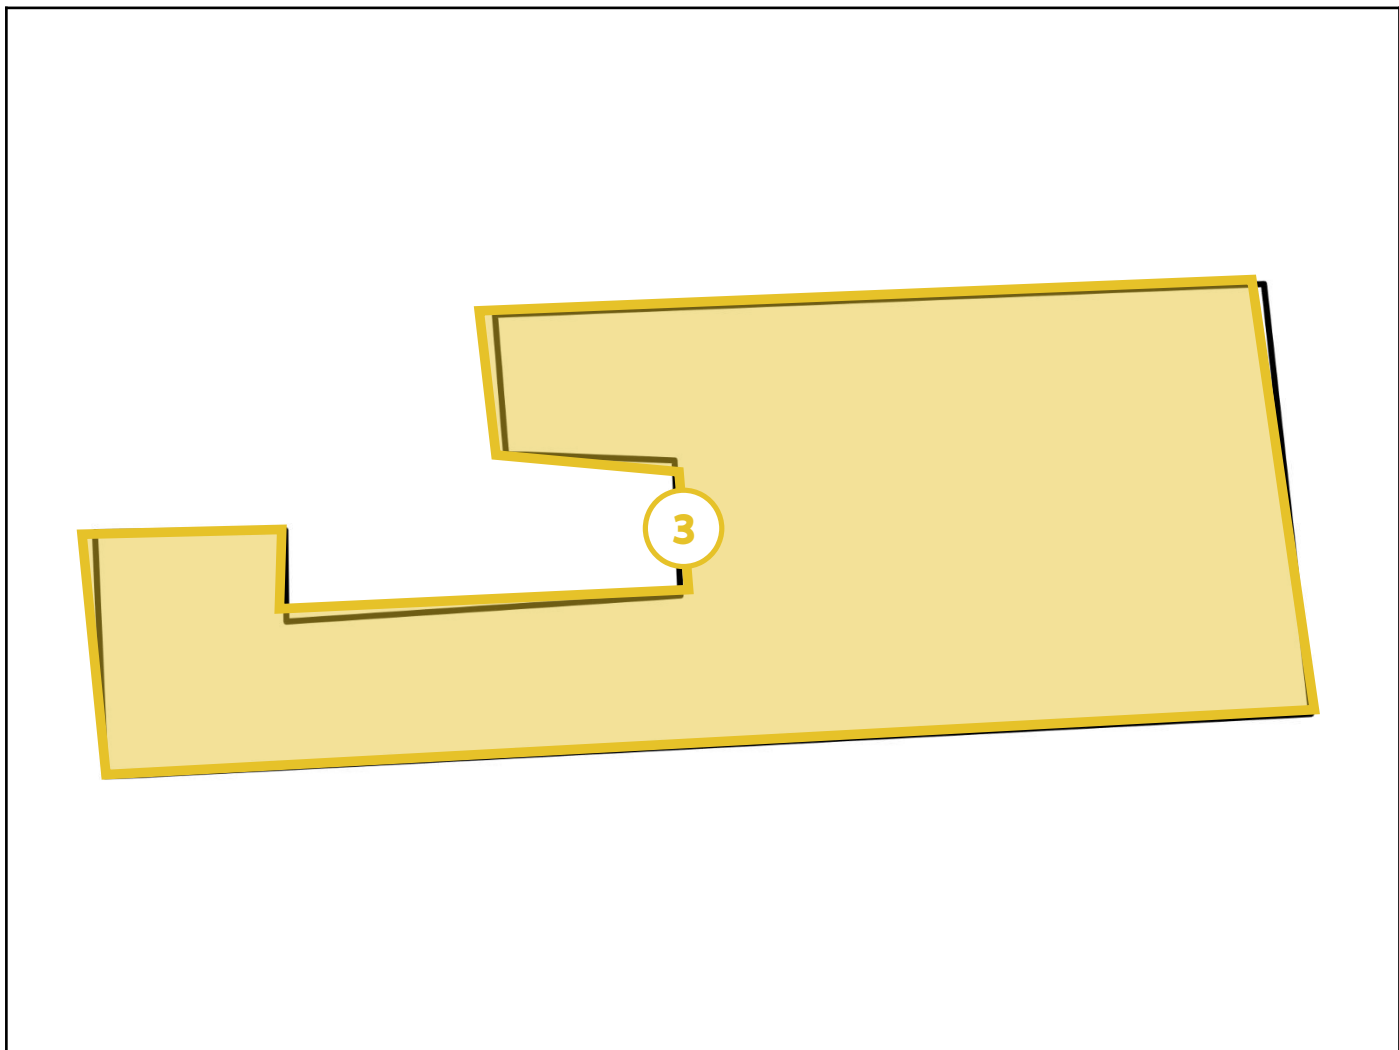
Plan 1.3: Hoofdgebouw plan

Beschrijving	Type	Actie
3. dak	Asbestmateriaal	Zorgvuldig beheren

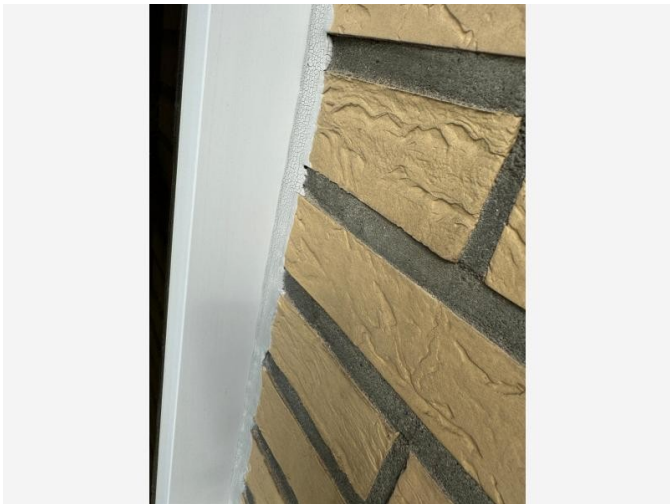
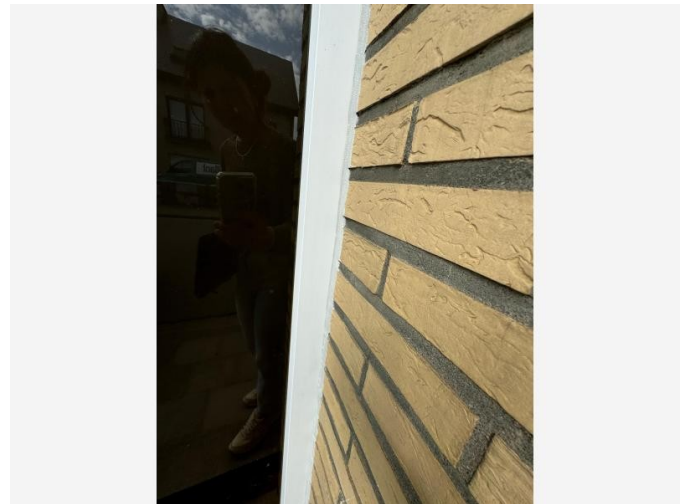
Eindbeoordeling materiaalrisico	Verhoogd materiaalrisico en/of verhoogde kans op vezelvrijgave
---------------------------------	--

Gebondenheid	Categorie 1: hechtgebonden in oorsprong
Asbestsoort (vezeltype)	Crocidoliet aanwezig
Asbestconcentratie	Laag (< 50%)
Afschermingsgraad van het gehele materiaal	Geheel of deels vrij aan de buitenlucht
Toestand van het materiaal	Matig beschadigd, matig verweerd

Beschrijving	Mastiek voordeur/gevel
Omgeving	Buiten
Primaire drager	Wandopening verticaal (raam, deur, ...)
Asbestmateriaal	In-situ afwerkingslagen - Pasta, stopverf, voegsel, stopsel, vulsel, mastiek, katten, ...
Bindmiddel van asbestmateriaal	Kitten, mastiek, pasta
Gebondenheid op basis van bindmiddel	Hecht
Hoeveelheid (gewicht - aantal)	<ul style="list-style-type: none">• 0,20 kg - 1 stuk
Totaal gewicht	0,20 kg
Eenvoudig bereikbaar	Ja
Bevestigingswijze	<ul style="list-style-type: none">• Verlijmd, ingegoten, versmeerd
Identificatiemethode	Vaststelling zonder monsternamen
Destructieve handeling voor identificatie	Nee
Opmerking	Hoeveelheid is een schatting.

[Verwijderen](#)

- Zorg voor een veilig beheer. Vermijd het beschadigen van het asbestmateriaal. Controleer de toestand jaarlijks op wijzigingen.

- Eenvoudige handelingen: enkel door erkend asbestverwijderaar
Goed impregneren alvorens te verwijderen.

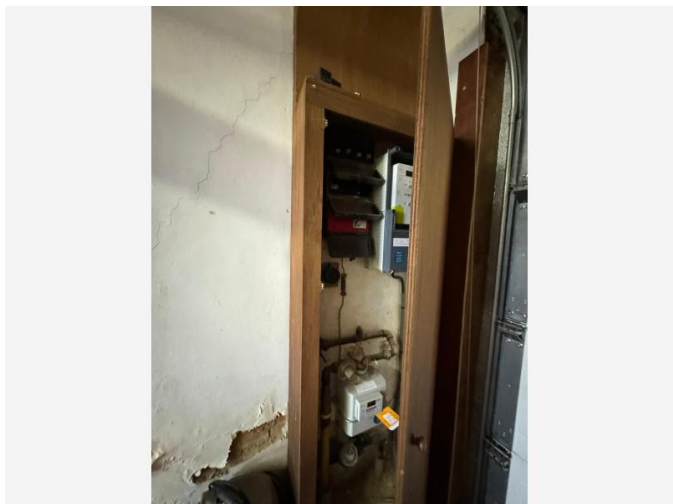
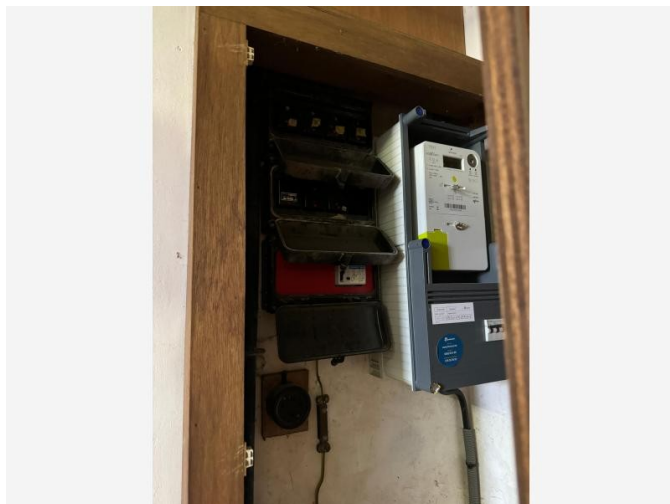
Eindbeoordeling materiaalrisico	Laag materiaalrisico en/of verlaagde kans op vezelvrijgave
---------------------------------	--

Gebondenheid	Categorie 1: hechtgebonden in oorsprong
Asbestsoort (vezeltype)	Crocidoliet aanwezig
Asbestconcentratie	Laag (< 50%)
Afschermingsgraad van het gehele materiaal	Geheel of deels (ook) vrij aan de binnenlucht
Toestand van het materiaal	Onbeschadigd, niet verweerd

Beschrijving	bakeliet
Omgeving	Binnen
Primaire drager	Communicatie en elektrische infrastructuur en uitrusting
Asbestmateriaal	Plaat, paneel, tablet - Type Bakeliet
Bindmiddel van asbestmateriaal	Kunststof of -hars
Gebondenheid op basis van bindmiddel	Hecht
Hoeveelheid (oppervlakte - dikte - aantal)	• 0,20 m ² - 0,20 cm - 1 stuk
Totaal volume	< 0,001 m ³
Eenvoudig bereikbaar	Ja
Bevestigingswijze	• Geschroefd
Identificatiemethode	Vaststelling zonder monstername
Destructieve handeling voor identificatie	Nee
Opmerking	Hoeveelheid is een schatting.

Zorgvuldig beheren

- Zorg voor een veilig beheer. Vermijd het beschadigen van het asbestmateriaal. Controleer de toestand jaarlijks op wijzigingen.

- Eenvoudige handelingen: mag via doe-het-zelf of door werknemer(s) met opleidingsattest eenvoudige handelingen
Verwijder de kast in zijn geheel, niet openschroeven of beschadigen.

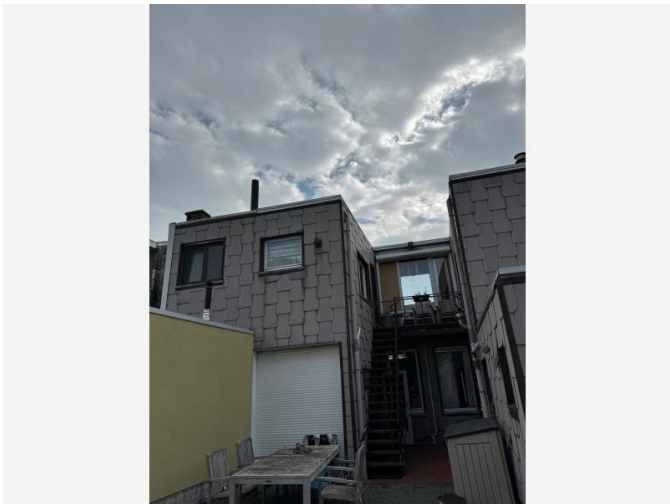
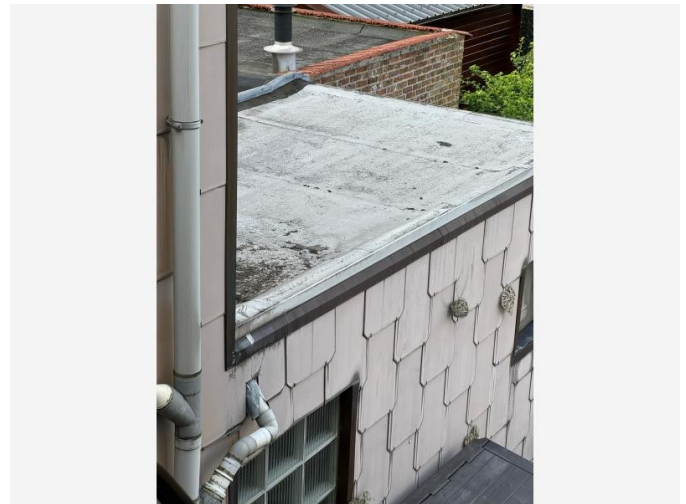
Eindbeoordeling materiaalrisico	Laag materiaalrisico en/of verlaagde kans op vezelvrijgave
---------------------------------	--

Gebondenheid	Categorie 1: hechtgebonden in oorsprong
Asbestsoort (vezeltype)	Crocidoliet aanwezig
Asbestconcentratie	Laag (< 50%)
Afschermingsgraad van het gehele materiaal	Geheel of deels vrij aan de buitenlucht
Toestand van het materiaal	Licht beschadigd, licht verweerd. Intact calciumsilicaatmateriaal of categorie III 'gebondenheid'

Beschrijving	dak
Omgeving	Buiten
Primaire drager	Plat dak
Asbestmateriaal	Dak- en gevelbekleding - Roofing
Bindmiddel van asbestmateriaal	Bitumen (roofing, teer, asfalt)
Gebondenheid op basis van bindmiddel	Hecht
Hoeveelheid (oppervlakte - aantal)	<ul style="list-style-type: none">• 111,00 m² - 1 stuk
Totale oppervlakte	111,00 m ²
Eenvoudig bereikbaar	Nee <ul style="list-style-type: none">• Verwijdering tast de bouwkundige integriteit aan.
Bevestigingswijze	<ul style="list-style-type: none">• Verlijmd, ingegoten, versmeerd
Identificatiemethode	Vaststelling zonder monstername Motivatie: Groot risico op structurele gevolgschade (lekschade, werking installatie,...)
Destructieve handeling voor identificatie	Nee
Opmerking	Hoeveelheid is een schatting.

Zorgvuldig beheren

- Zorg voor een veilig beheer en verwijder dit asbestmateriaal wanneer het bij werken eenvoudig bereikbaar wordt. Controleer de toestand jaarlijks op wijzigingen.

- Eenvoudige handelingen: enkel door erkend asbestverwijderaar Impregneren alvorens te verwijderen.
Roofing kan onderliggende lagen bevatten die asbesthoudend kunnen zijn.
Staalname wordt niet genomen om lekschade te vermijden.

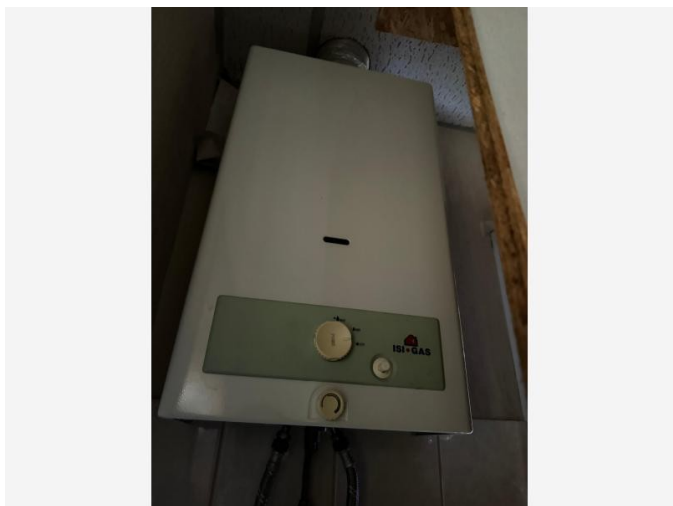
Vrije foto

Oude gasketels met een waakvlam kunnen binnenin asbesthoudend materiaal bevatten.

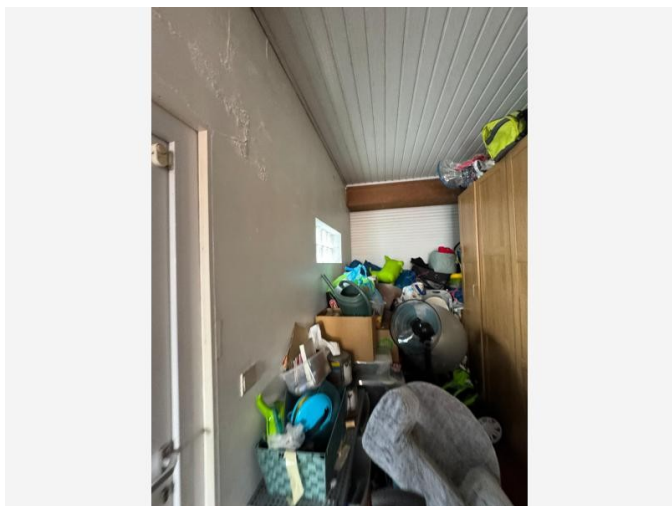
Vrije foto

Het plafond bestaat doorheen de gehele woning uit niet asbestverdachte plafondtegels en/ of houten latten.

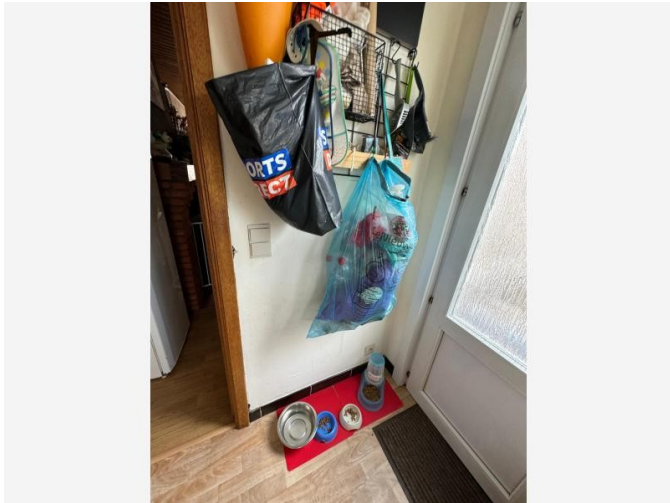
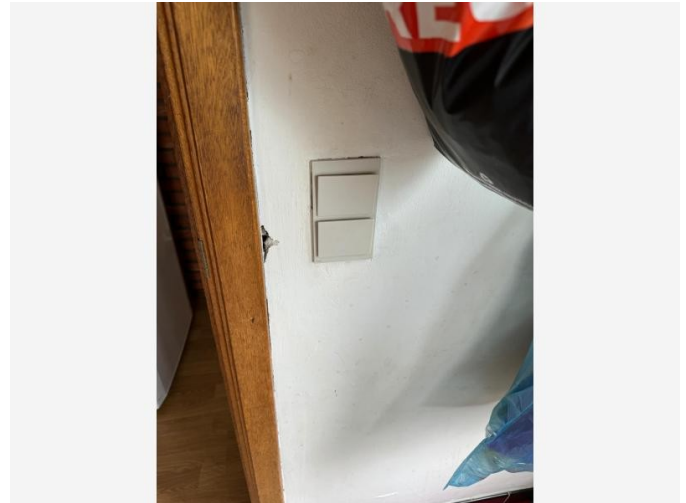
Geen asbest

#	Type	Referentie	Resultaat
6.1	Mengmonster	MM2	Geen asbest

Beschrijving	Pleisterwerk muren
Omgeving	Binnen
Primaire drager	Binnenwand
Bindmiddel van materiaal	Gips - kalk
Gebondenheid op basis van bindmiddel	Niet-hechtgebonden
Hoeveelheid (oppervlakte - dikte - aantal)	• 300,00 m ² - 0,10 cm - 1 stuk
Totaal volume	0,30 m ³
Identificatiemethode	Vaststelling met monsternamen
Destructieve handeling voor identificatie	Nee
Opmerking	Hoeveelheid is een schatting.

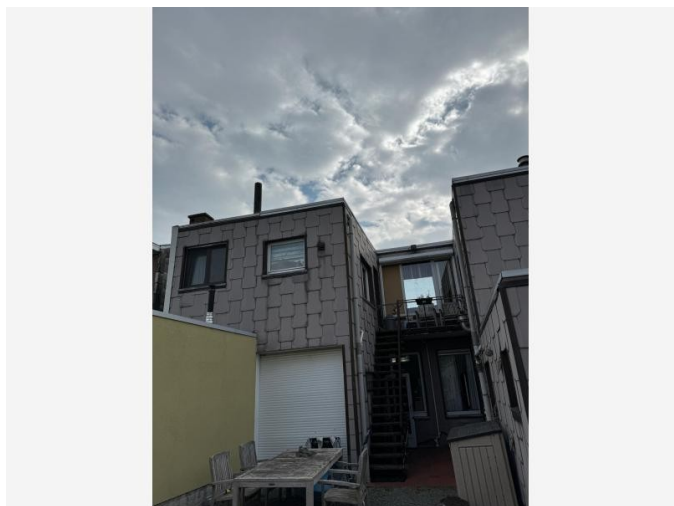
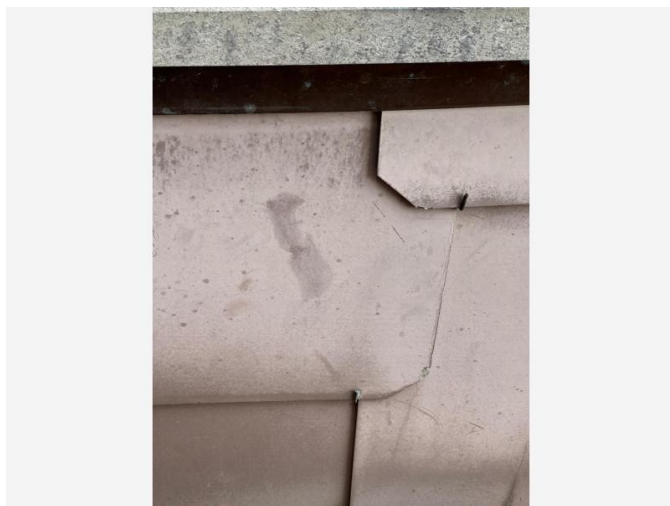
Geen asbest

#	Type	Referentie	Resultaat
7.1	Puntmonster	MM1	Geen asbest

Beschrijving	Leien
Omgeving	Buiten
Primaire drager	Wandopening verticaal (raam, deur, ...)
Bindmiddel van materiaal	Cement
Gebondenheid op basis van bindmiddel	Hecht
Hoeveelheid (oppervlakte - dikte - aantal)	• 0,20 m ² - 3,00 cm - 1 stuk
Totaal volume	0,006 m ³
Identificatiemethode	Vaststelling met monstername
Destructieve handeling voor identificatie	Nee
Opmerking	Hoeveelheid is een schatting. Betreft 1 vensterbank.
