# Asbestinventarisatetest

Britselei 46/101, 2000 Antwerpen

Attestnummer : 20250225-000076.000

Uitgegeven op : 25.02.2025

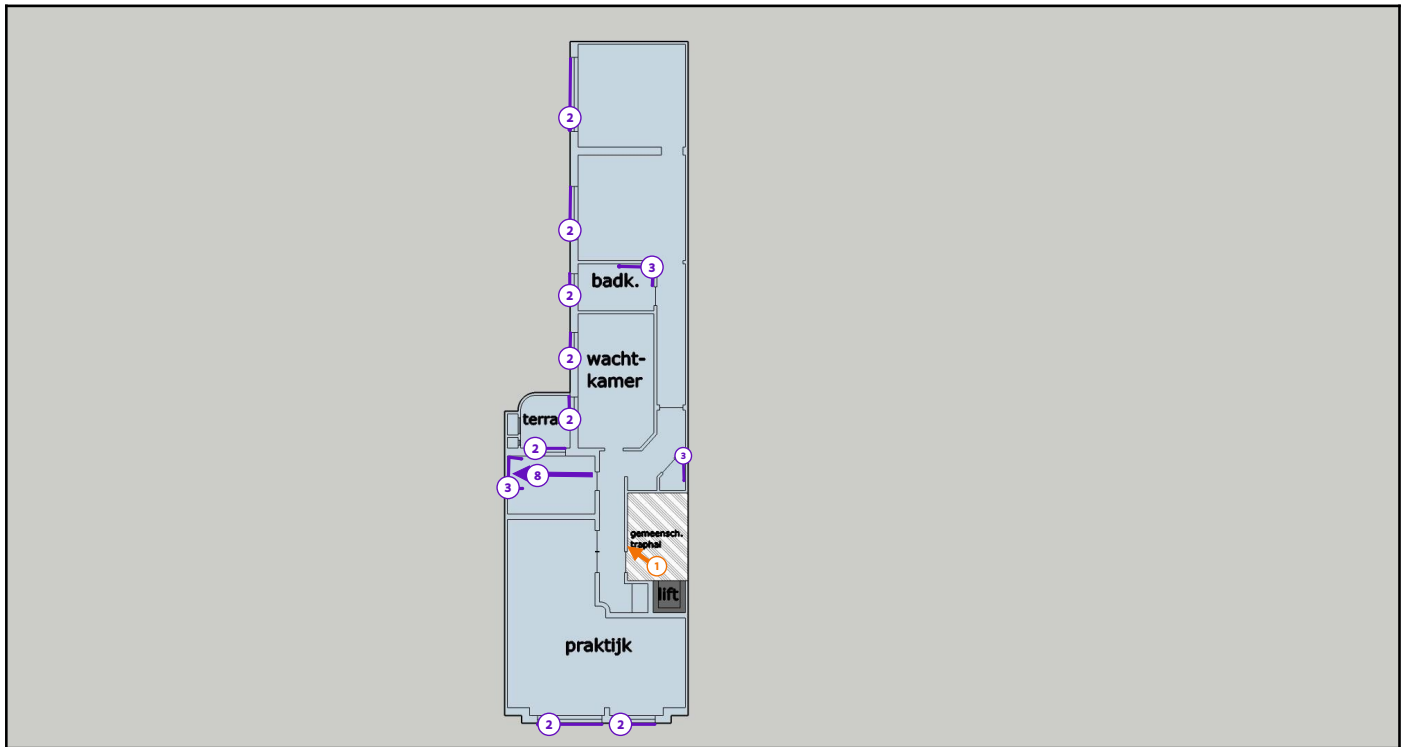
## Plan 1.4: 1ste verdieping

Beschrijving	Type	Actie
1. drukknop deurbel	Asbestmateriaal	<a href="#">Verwijderen</a>
2. afdichtingslaag buitenschrijnwerk	Advies	-
3. lijmlaag wandtegels	Advies	-
8. antidreun wasbak	Advies	-

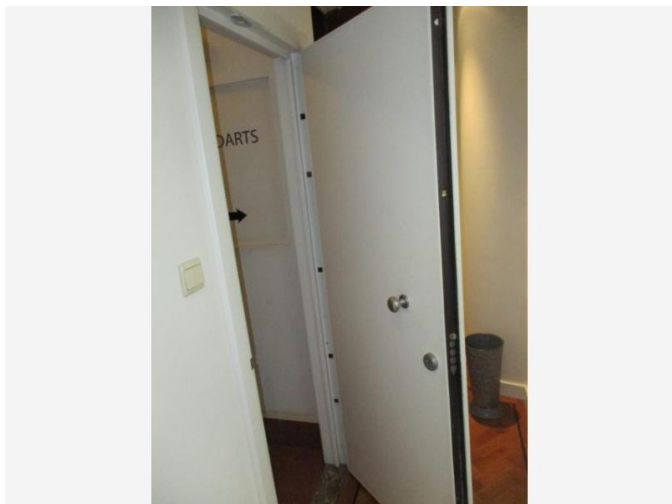
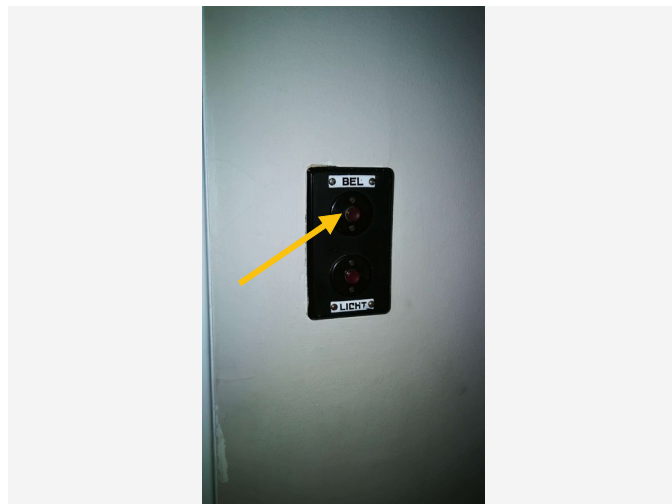
Eindbeoordeling materiaalrisico	Verhoogd materiaalrisico en/of verhoogde kans op vezelvrijgave
---------------------------------	--

Gebondenheid	Categorie 1: hechtgebonden in oorsprong
Asbestsoort (vezeltype)	Crocidoliet aanwezig
Asbestconcentratie	Laag (< 50%)
Afschermingsgraad van het gehele materiaal	Geheel of deels (ook) vrij aan de binnenlucht
Toestand van het materiaal	Licht beschadigd, licht verweerd. Intact calciumsilicaatmateriaal of categorie III 'gebondenheid'

Beschrijving	drukknop deurbel
Omgeving	Binnen
Primaire drager	Communicatie en elektrische infrastructuur en uitrusting
Asbestmateriaal	Plaat, paneel, tablet - Type Bakeliet
Bindmiddel van asbestmateriaal	Kunststof of -hars
Gebondenheid op basis van bindmiddel	Hecht
Hoeveelheid (oppervlakte - dikte - aantal)	• 0,10 m <sup>2</sup> - 0,50 cm - 1 stuk
Totaal volume	< 0,001 m <sup>3</sup>
Eenvoudig bereikbaar	Ja
Bevestigingswijze	• Geschroefd
Identificatiemethode	Vaststelling zonder monstername
Destructieve handeling voor identificatie	Nee
Opmerking	De drukknop van de deurbel aan de voordeur van het appartement is in bakeliet.

- Zorg voor een veilig beheer en verwijder dit asbestmateriaal wanneer het bij werken eenvoudig bereikbaar wordt. Controleer de toestand jaarlijks op wijzigingen.

- Eenvoudige handelingen: mag via doe-het-zelf of door werknemer(s) met opleidingsattest eenvoudige handelingen  
Gebruik steeds de nodige persoonlijke beschermingsmiddelen zoals een FFP3 masker, handschoenen en eventueel een overall. Schroef de toepassing voorzichtig los zonder te breken, plaats ze in een dubbele verpakking en voer op een correcte manier af naar het recyclagepark.

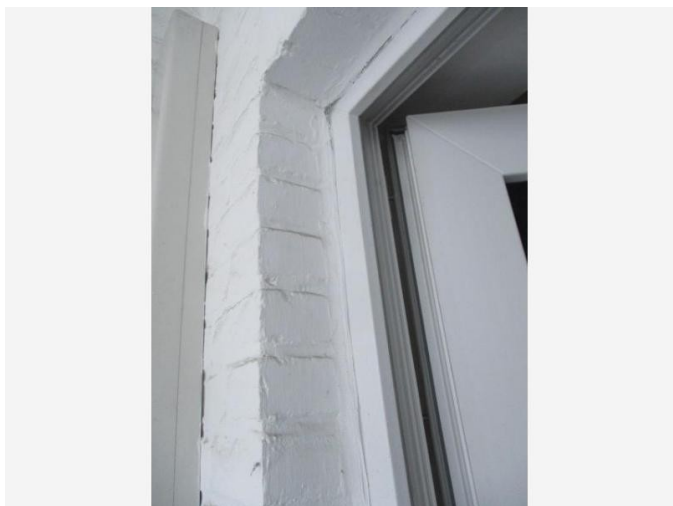
De afdichtingslaag aan het buitenschrijnwerk is zacht, elastisch en niet-asbestverdacht.

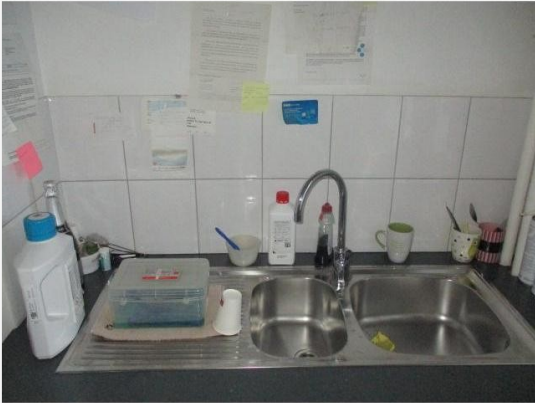
De wand boven de wasbak in de wasplaats, de wand achter het gastentoilet en de wanden in de douche zijn voorzien van wandtegels. De datum van plaatsing is niet gekend of kan niet aangetoond worden. Mogelijk bevindt er zich een asbesthoudende lijmlaag achter deze tegels. Binnen het kader van het niet-destructief onderzoek is staalname tot op de drager niet mogelijk.

Bij toekomstige werken aan deze wanden is het aangeraden om van de lijmlaag een staal te laten nemen tot op de drager om het asbesthoudend karakter ervan te onderzoeken.

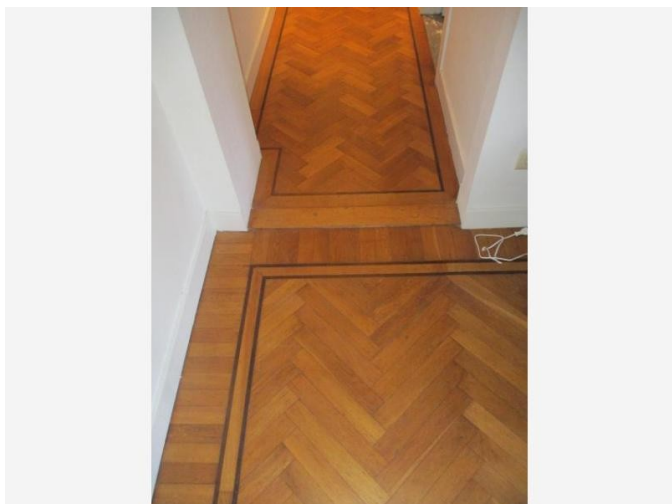
De vloeren zijn voorzien van parket of van een vloertegel, deze zijn niet asbestverdacht. Onderliggende lagen zijn niet waarneembaar en konden niet geïnspecteerd worden.

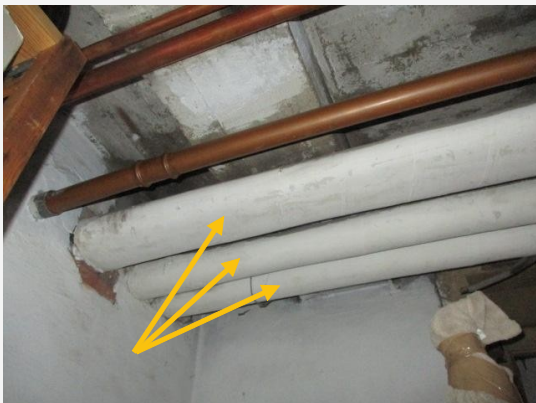
Leidingen van de collectieve verwarmingsinstallatie lopen door de privatieve berging. Deze leidingen zijn voorzien van een asbestverdachte thermische isolatielaag, maar behoren tot de gemene delen en maken bijgevolg geen deel uit van deze inventarisatie. Hou hier rekening mee bij het betreden van de kelder. Het is aangeraden om deze te laten bemonsteren om het asbesthoudend karakter van de leidingisolatie te onderzoeken.

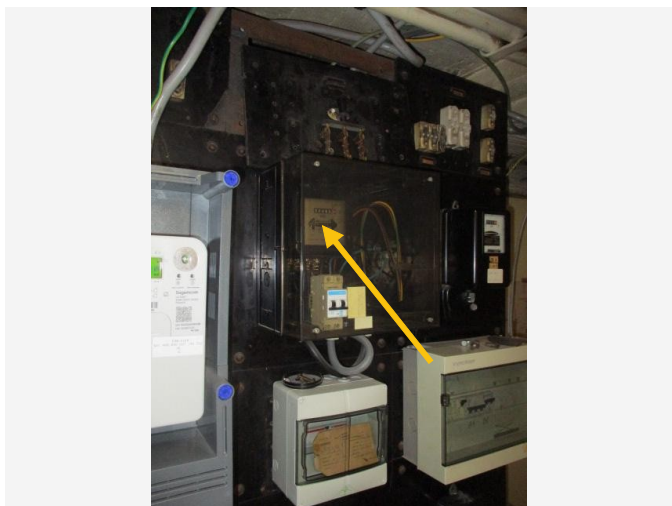
De elektriciteitsmeter is van bakeliet en is asbestverdacht en werd bevestigd op een asbestverdachte massal plaat. Deze bevindt zich in de gemeenschappelijke kelder en maakt bijgevolg geen deel uit van deze inventarisatie. De elektriciteitsmeter is waarschijnlijk eigendom van de netbeheerder, in dat geval mag u deze niet zelf verwijderen. Neem bij vragen contact op met Fluvius.

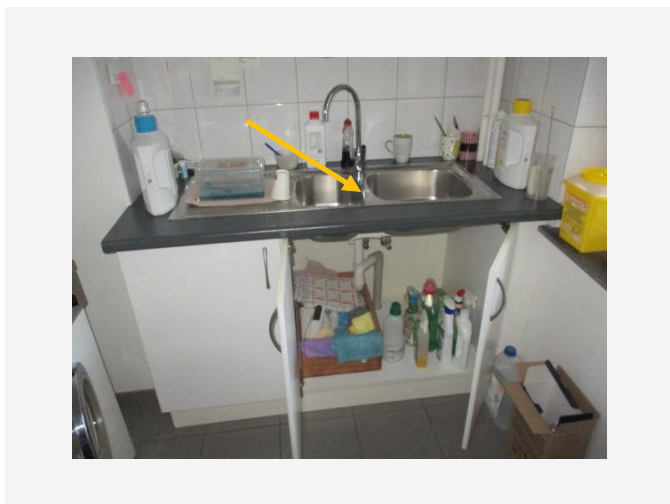
Het bouwjaar van de wasbak is van 2003, de antidreunfolie is niet asbestverdacht.

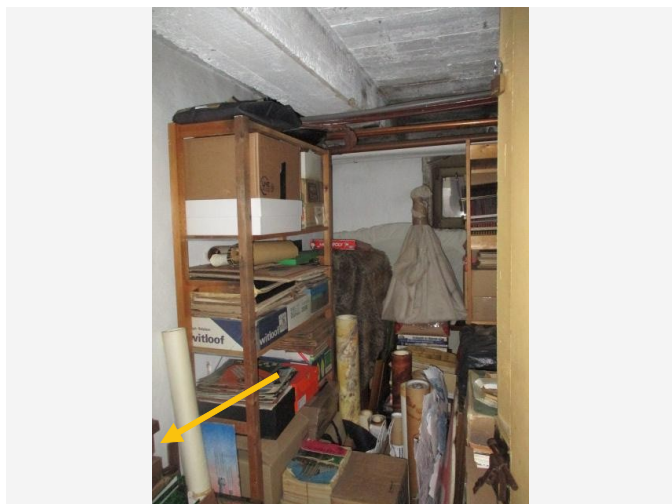
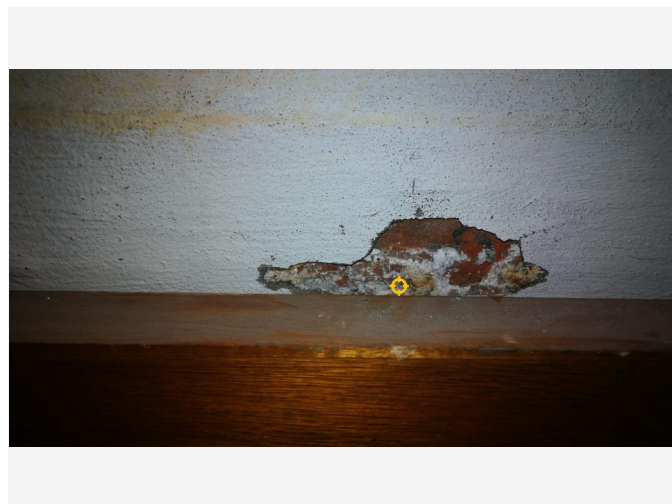
# Fiche 11: cementpleister

Geen asbest

#	Type	Referentie	Resultaat
11.1	Puntmonster	MM003	Geen asbest

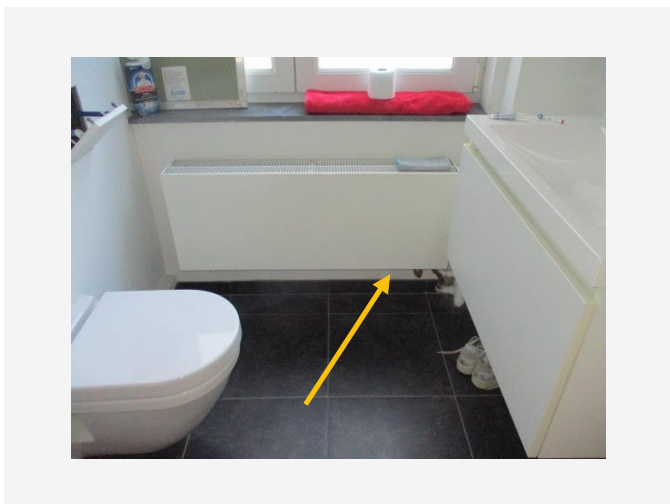
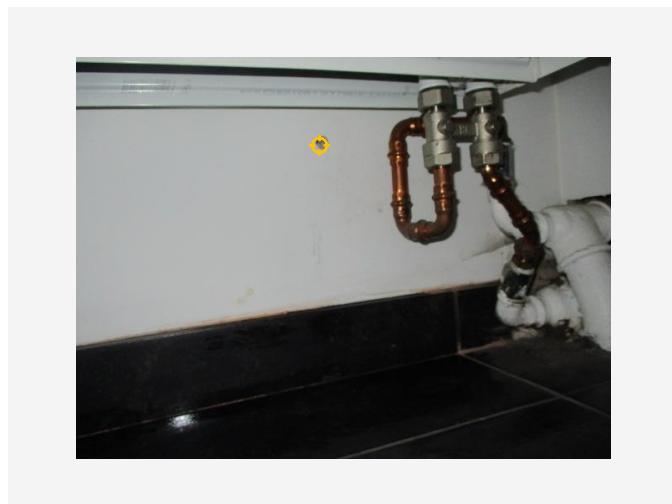
Geen asbest

#	Type	Referentie	Resultaat
12.1	Mengmonster	MM001	Geen asbest

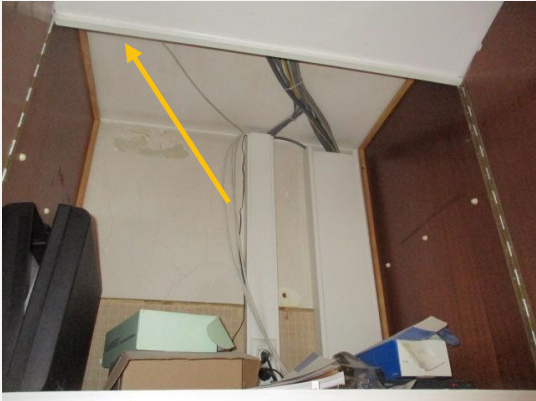
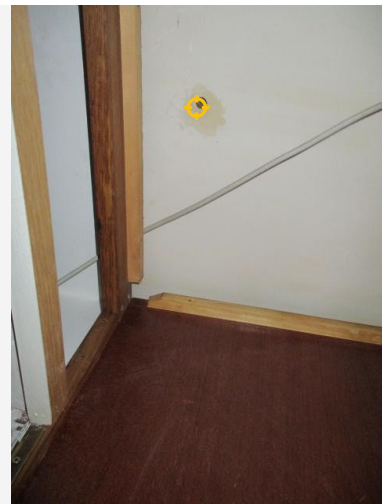
Geen asbest

#	Type	Referentie	Resultaat
13.1	Mengmonster	MM002	Geen asbest
