Asbestinventarisatetest

Meersstraat 11, 9000 Gent

Attestnummer : 20241113-000588.000

Uitgegeven op : 13.11.2024

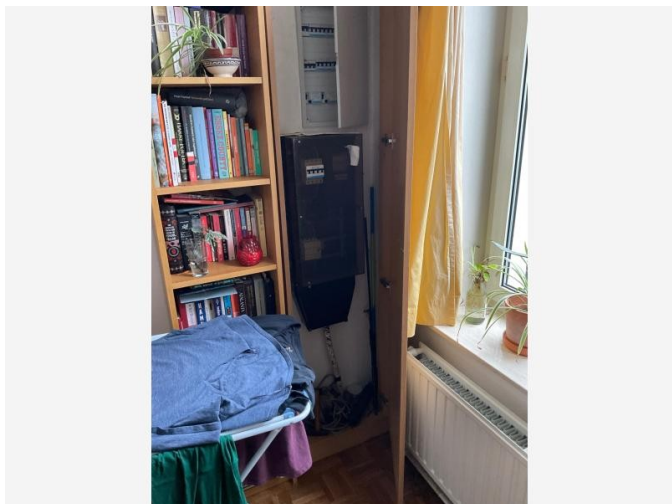
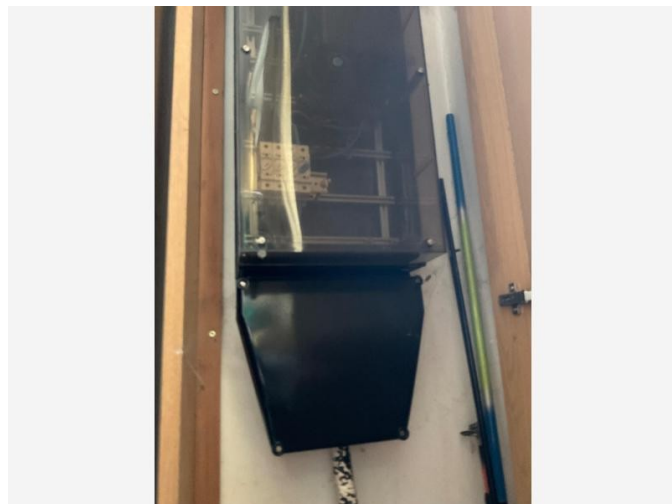
Overzichtsfoto

Detailfoto

Het asbestmateriaal valt onder de mijlpaal van 2040.

Eindbeoordeling materiaalrisico	Laag materiaalrisico en/of verlaagde kans op vezelvrijgave
---------------------------------	--

Gebondenheid	Categorie 1: hechtgebonden in oorsprong
Asbestsoort (vezeltype)	Crocidoliet aanwezig
Asbestconcentratie	Laag (< 50%)
Afschermingsgraad van het gehele materiaal	Geheel of deels (ook) vrij aan de binnenlucht
Toestand van het materiaal	Onbeschadigd, niet verweerd

Beschrijving	Bakeliet - living
Omgeving	Binnen
Primaire drager	Communicatie en elektrische infrastructuur en uitrusting
Asbestmateriaal	Plaat, paneel, tablet - Type Bakeliet
Bindmiddel van asbestmateriaal	Kunststof of -hars
Gebondenheid op basis van bindmiddel	Hecht
Hoeveelheid (oppervlakte - dikte - aantal)	• 0,03 m ² - 2,00 cm - 1 stuk
Totaal volume	< 0,001 m ³
Eenvoudig bereikbaar	Ja
Bevestigingswijze	• Onbekend
Identificatiemethode	Vaststelling zonder monstername
Destructieve handeling voor identificatie	Nee

Zorgvuldig beheren

- Zorg voor een veilig beheer. Vermijd het beschadigen van het asbestmateriaal. Controleer de toestand jaarlijks op wijzigingen.

- Eenvoudige handelingen: mag via doe-het-zelf of door werknemer(s) met opleidingsattest eenvoudige handelingen
Bakeliet mag je zelf verwijderen met eenvoudige handelingen. Let er wel op dat de toepassingen vaak elektrische componenten bevatten, dat je dit zelf mag doen op vlak van asbest betekent niet dat er mogelijk geen elektrisch gevaar kan zijn. Bij twijfel kan er ook beroep gedaan worden op een werknemer met opleidingsattest eenvoudige handelingen.

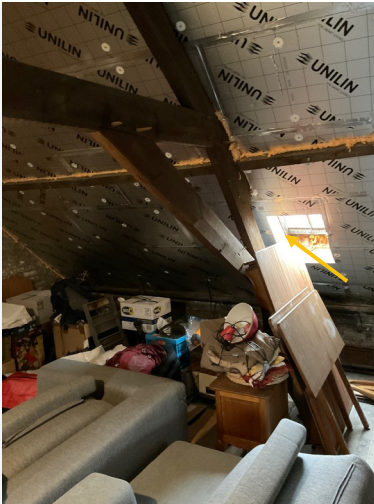
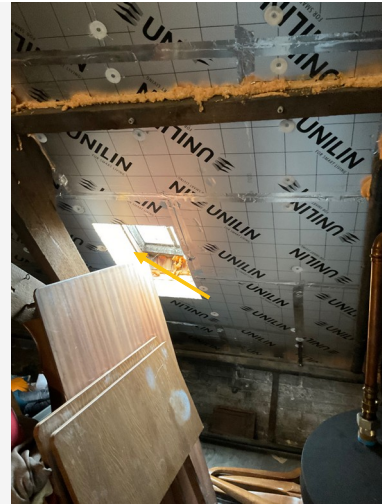
Overzichtsfoto

Detailfoto

Het asbestmateriaal valt onder de mijlpaal van 2040.

Eindbeoordeling materiaalisico	Laag materiaalisico en/of verlaagde kans op vezelvrijgave
--------------------------------	---

Gebondenheid	Categorie 1: hechtgebonden in oorsprong
Asbestsoort (vezeltype)	Alleen chrysotiel
Asbestconcentratie	Laag (< 50%)
Afschermingsgraad van het gehele materiaal	Geheel of deels (ook) vrij aan de binnenlucht
Toestand van het materiaal	Licht beschadigd, licht verweerd. Intact calciumsilicaatmateriaal of categorie III 'gebondenheid'

#	Type	Referentie	Resultaat
2.1	Puntmonster	Onderdak	Chrysotiel

Beschrijving	Onderdak - dak
Omgeving	Binnen
Primaire drager	Schuin dak
Asbestmateriaal	Plaat, paneel, tablet - Type Menuiserite
Bindmiddel van asbestmateriaal	Cement
Gebondenheid op basis van bindmiddel	Hecht
Hoeveelheid (oppervlakte - dikte - aantal)	<ul style="list-style-type: none">• 50,00 m² - 1,00 cm - 1 stuk
Totaal volume	0,50 m ³
Eenvoudig bereikbaar	Nee <ul style="list-style-type: none">• Het asbestmateriaal is bedekt (uitgezonderd laag verf, coating, behang, kunststof, textiel) en het wegnemen van het bedekkende materiaal kan niet zonder het bedekkende materiaal te beschadigen.
Bevestigingswijze	<ul style="list-style-type: none">• Onbekend
Identificatiemethode	Vaststelling met monsternamen
Destructieve handeling voor identificatie	Nee

Zorgvuldig beheren

- Zorg voor een veilig beheer en verwijder dit asbestmateriaal wanneer het bij werken eenvoudig bereikbaar wordt. Controleer de toestand jaarlijks op wijzigingen.

- Eenvoudige handelingen: mag via doe-het-zelf of door werknemer(s) met opleidingsattest eenvoudige handelingen
Mag via doe-het-zelf of door werknemer(s) met opleidingsattest eenvoudige handelingen zolang dat de grenswaarde van 0,01 vezel/cm³ niet wordt overschreden valt dit onder sporadische handeling (art. V1.3-54) dus conclusie eenvoudige handelingen.

Indien in slechte staat is het aangewezen hier beroep te doen op een erkende verwijderaar.

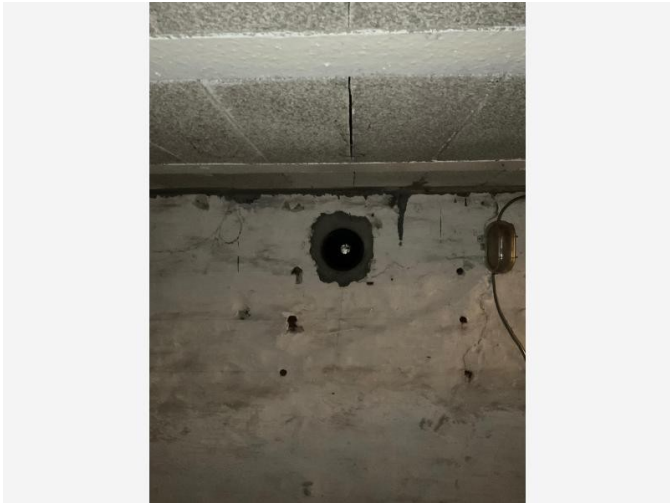
Situeringfoto

Permanente beperking

Reden: Slotvaste toegangspoort, -deur of -luik

Uitleg van de asbestdeskundige: De ruimte is enkel zichtbaar wanneer men kijkt door een kleine koker.

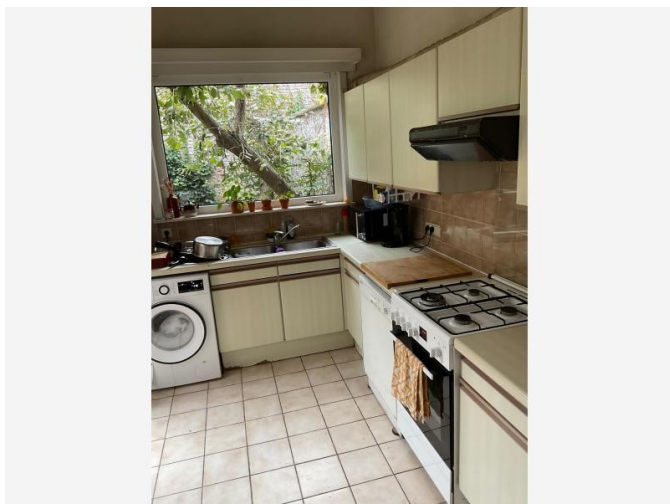
Vrije foto

De keukenkasten zijn op zichzelf genomen niet asbestverdacht, evenwel zijn door hun positionering in de ruimte de achterliggende lagen waaraan zij gevestigd zijn niet waarneembaar. Gelieve steeds aandachtig te zijn bij eventuele verbouwingen en afbraakwerken voor mogelijks achter-, boven- of onderliggende asbesthoudende materialen.

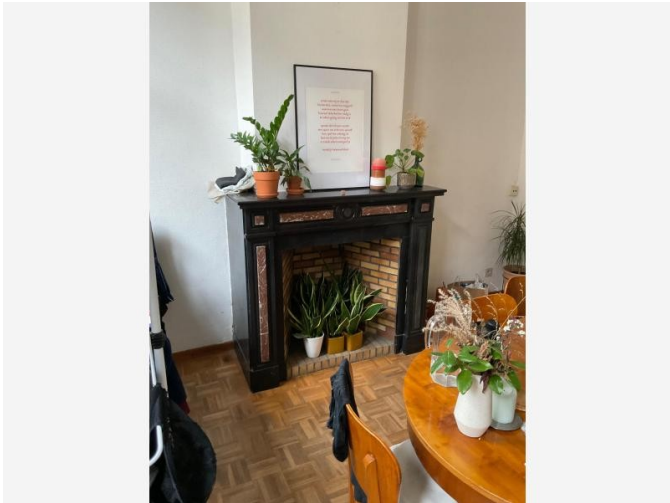
Vrije foto

Aan de buitenkant of zichtbare delen van de haard werden geen asbestverdachte materialen aangetroffen. Het is evenwel mogelijk dat er aan de binnenzijde van de haard asbesthoudende materialen aanwezig zijn. Gelieve steeds aandachtig te zijn bij eventuele verbouwingen en afbraakwerken voor asbesthoudende materialen.

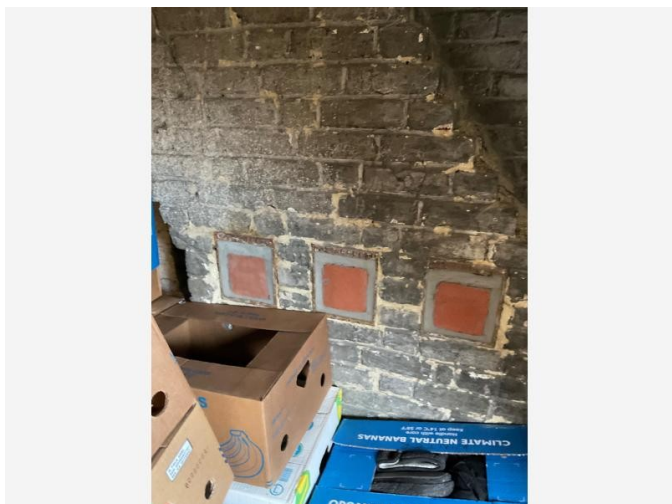
Vrije foto

De achterliggende laag kon niet worden vastgesteld noch geïnspecteerd gedurende het bezoek.

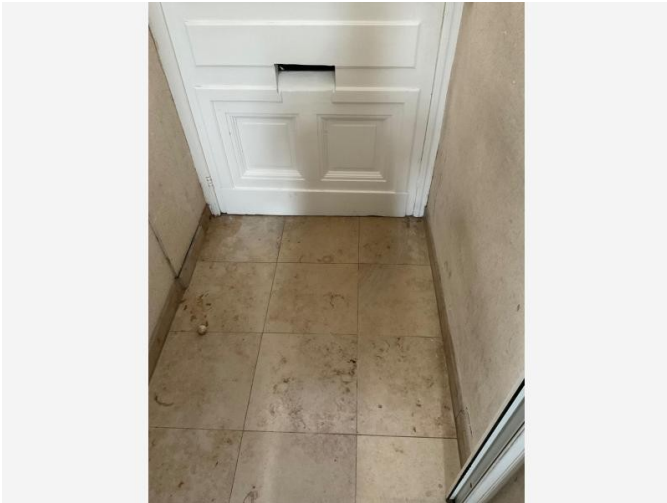
Vrije foto

De vloer opzich is niet-asbestverdacht, maar de achterliggende laag kon niet worden vastgesteld noch worden geïnspecteerd gedurende het plaatsbezoek. Er werd geen documentatie aangereikt om de primaire drager te kunnen identificeren. Gelieve steeds aandachtig te zijn bij eventuele verbouwingen en afbraakwerken voor asbesthoudende materialen.

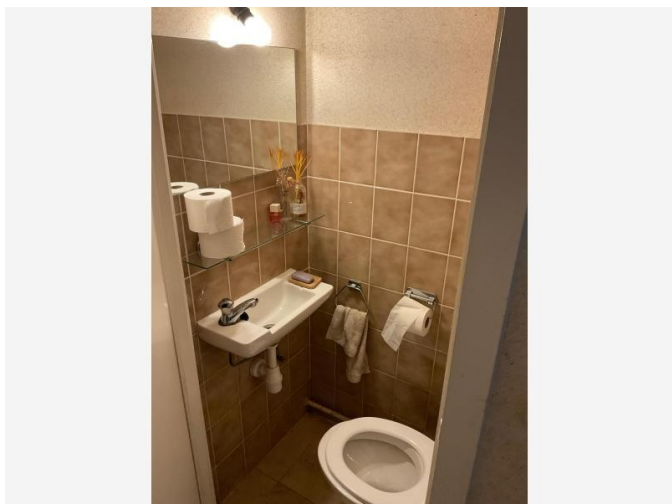
Vrije foto

Bij gebrek aan kapotte of ontbrekende tegels kon de achterliggende lijmlaag of de op cement gebaseerde lijm/specie niet worden geïnspecteerd. Gelieve steeds aandachtig te zijn bij eventuele verbouwingen en afbraakwerken voor asbesthoudende materialen.

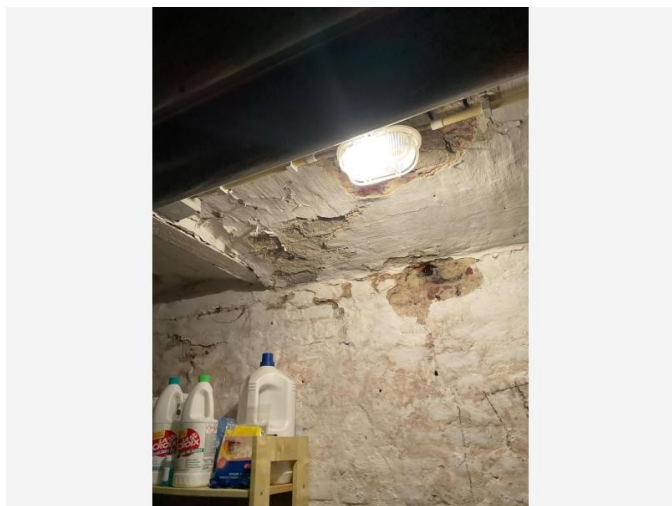
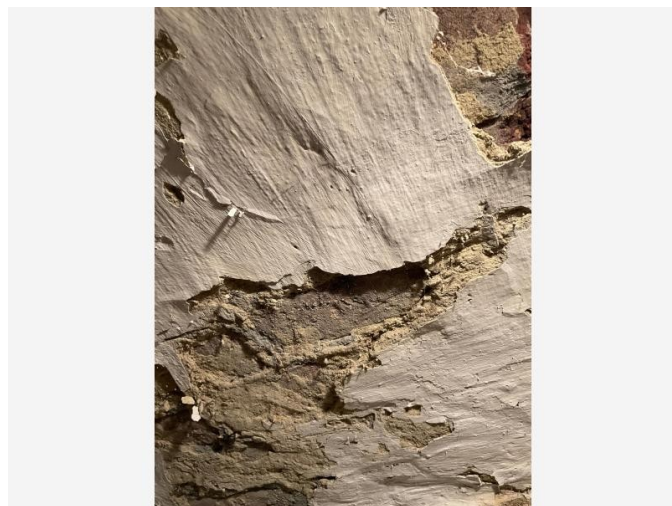
Geen asbest

#	Type	Referentie	Resultaat
9.1	Mengmonster	01 - pleister	Geen asbest

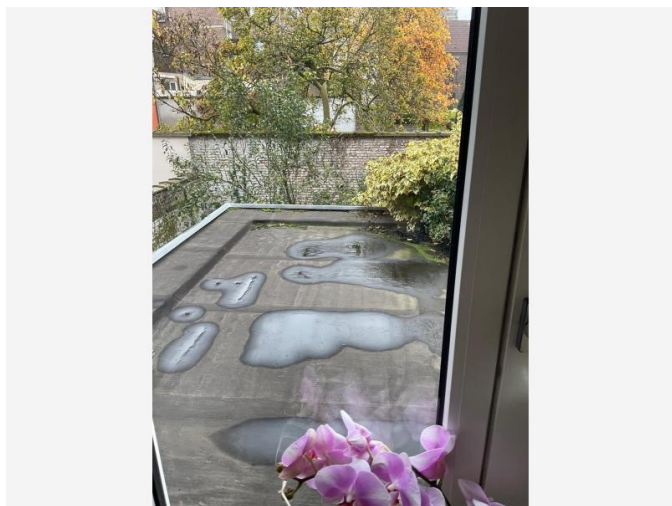
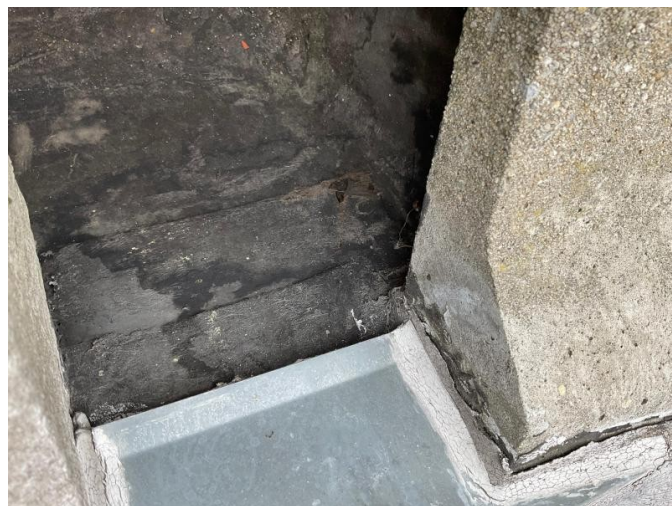
Geen asbest

#	Type	Referentie	Resultaat
10.1	Puntmonster	Roofing	Geen asbest

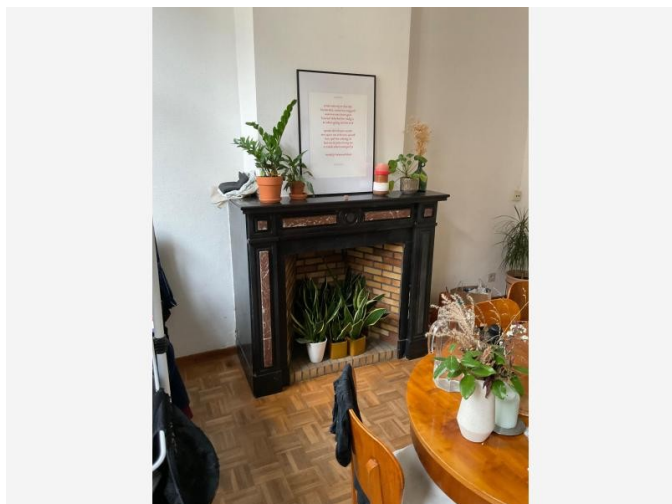
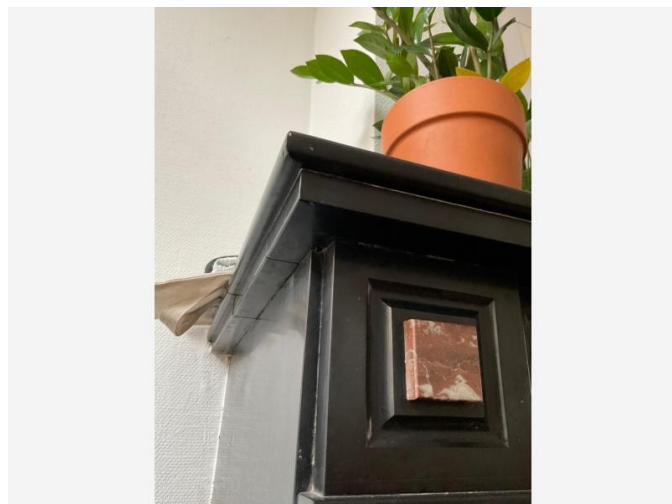
Geen asbest

#	Type	Referentie	Resultaat
11.1	Puntmonster	Massal	Geen asbest

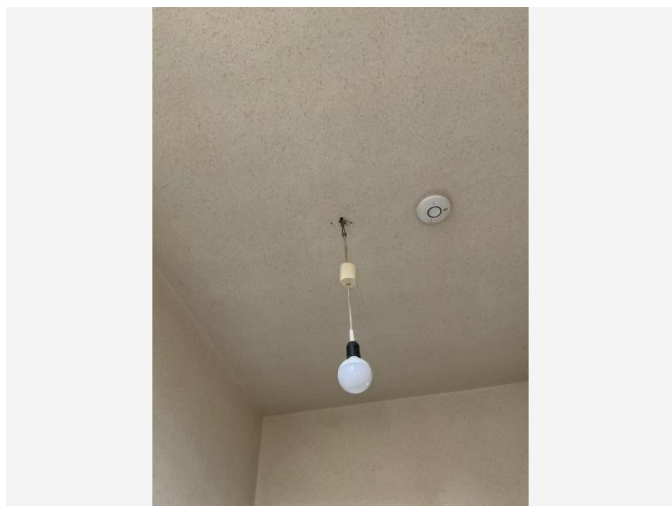
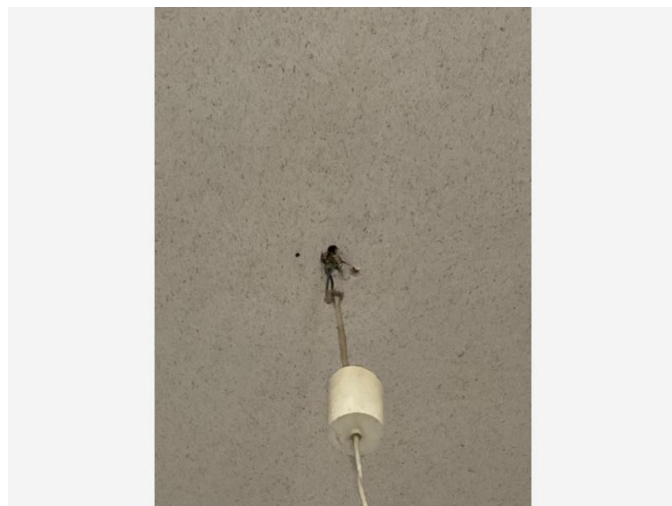
Geen asbest

#	Type	Referentie	Resultaat
12.1	Mengmonster	02 - pleister	Geen asbest
