Asbestinventarisatattest

Raapstraat 71, 9100 Sint-Niklaas

Attestnummer : 20250304-000019.000

Uitgegeven op : 04.03.2025

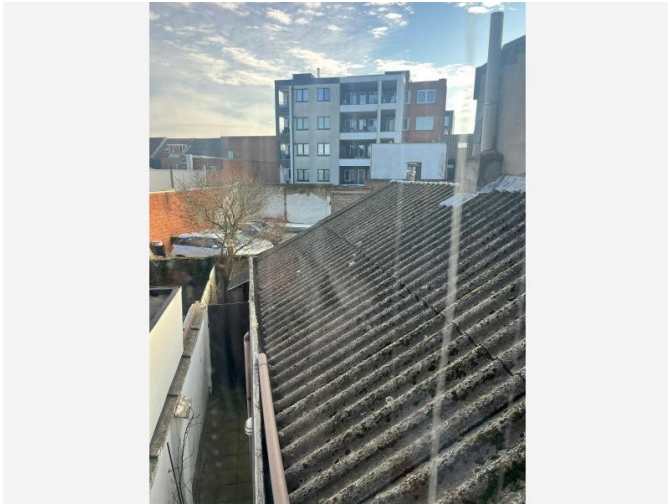
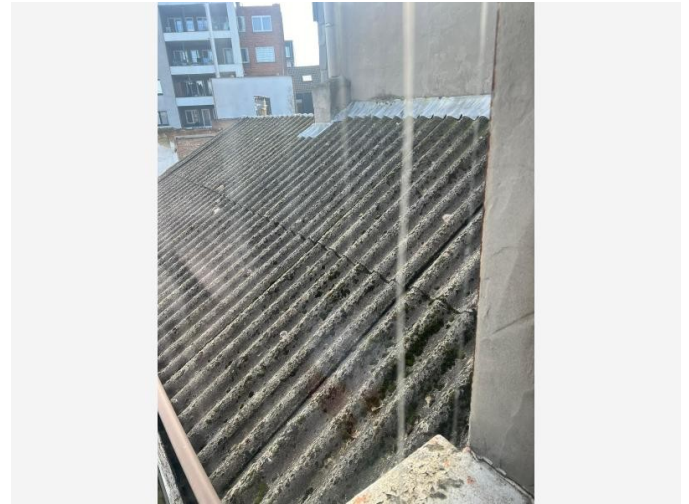
Het asbestmateriaal valt onder de mijlpaal van 2034.

Eindbeoordeling materiaalrisico	Verhoogd materiaalrisico en/of verhoogde kans op vezelvrijgave
---------------------------------	--

Gebondenheid	Categorie 1: hechtgebonden in oorsprong
Asbestsoort (vezeltype)	Crocidoliet aanwezig
Asbestconcentratie	Laag (< 50%)
Afschermingsgraad van het gehele materiaal	Geheel of deels vrij aan de buitenlucht
Toestand van het materiaal	Matig beschadigd, matig verweerd

Beschrijving	Dak achterbouw
Omgeving	Buiten
Primaire drager	Schuin dak
Asbestmateriaal	Dak- en gevelbekleding - Golfplaat
Bindmiddel van asbestmateriaal	Cement
Gebondenheid op basis van bindmiddel	Hecht
Hoeveelheid (oppervlakte - aantal)	<ul style="list-style-type: none">• 22,00 m² - 1 stuk
Totale oppervlakte	22,00 m ²
Eenvoudig bereikbaar	Ja
Bevestigingswijze	<ul style="list-style-type: none">• Onbekend
Identificatiemethode	Vaststelling zonder monstername
Destructieve handeling voor identificatie	Nee
Opmerking	De hoeveelheid is een inschatting

- Verwijder dit asbestmateriaal zo snel mogelijk. Volg de toestand goed op.

- Eenvoudige handelingen: mag via doe-het-zelf of door werknemer(s) met opleidingsattest eenvoudige handelingen
Dit asbestmateriaal mag verwijderd worden door een doe-het-zelver. Wij raden echter aan om dit te laten uitvoeren door iemand met een opleidingsattest.

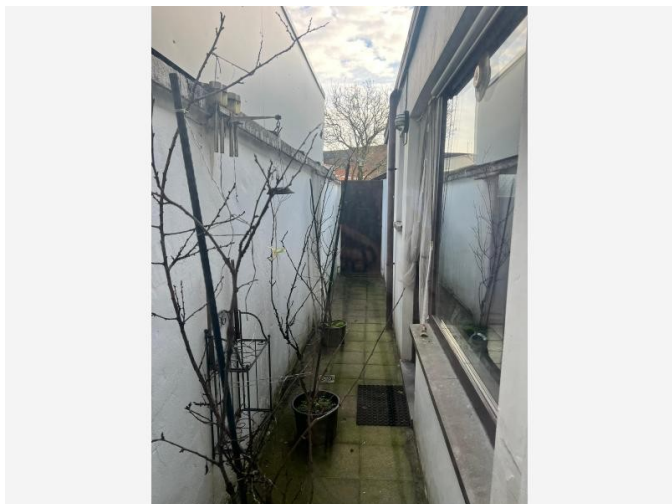
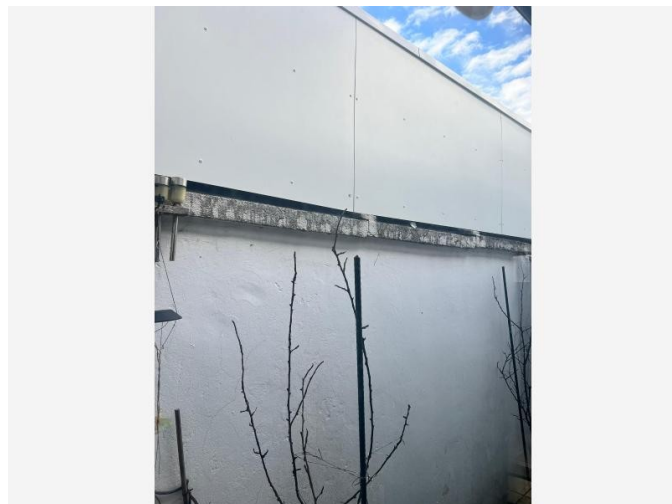
Het asbestmateriaal valt onder de mijlpaal van 2040.

Eindbeoordeling materiaalrisico	Verhoogd materiaalrisico en/of verhoogde kans op vezelvrijgave
---------------------------------	--

Gebondenheid	Categorie 1: hechtgebonden in oorsprong
Asbestsoort (vezeltype)	Crocidoliet aanwezig
Asbestconcentratie	Laag (< 50%)
Afschermingsgraad van het gehele materiaal	Geheel of deels vrij aan de buitenlucht
Toestand van het materiaal	Matig beschadigd, matig verweerd

Beschrijving	Deksteen scheidingsmuur
Omgeving	Buiten
Primaire drager	Wand vrijstaand (scheidingsmuur, ...)
Asbestmateriaal	Deksteen, muurkap - Vol
Bindmiddel van asbestmateriaal	Cement
Gebondenheid op basis van bindmiddel	Hecht
Hoeveelheid (oppervlakte - dikte - aantal)	• 3,60 m ² - 3,00 cm - 1 stuk
Totaal volume	0,108 m ³
Eenvoudig bereikbaar	Ja
Bevestigingswijze	• Verlijmd, ingegoten, versmeerd
Identificatiemethode	Vaststelling zonder monsternamen
Destructieve handeling voor identificatie	Nee
Opmerking	De hoeveelheid is een inschatting en niet volledig opgemeten

- Verwijder dit asbestmateriaal zo snel mogelijk. Volg de toestand goed op.

- Eenvoudige handelingen: mag via doe-het-zelf of door werknemer(s) met opleidingsattest eenvoudige handelingen
Zie: <https://ovam.vlaanderen.be/wie-mag-wat-verwijderen>

in principe zou je deze toepassing zelf mogen verwijderen, maar omdat deze verlijmd is, is het onmogelijk om deze te verwijderen zonder beschadiging. Hierdoor raden wij aan om dit door iemand met een opleidingstest te laten verwijderen

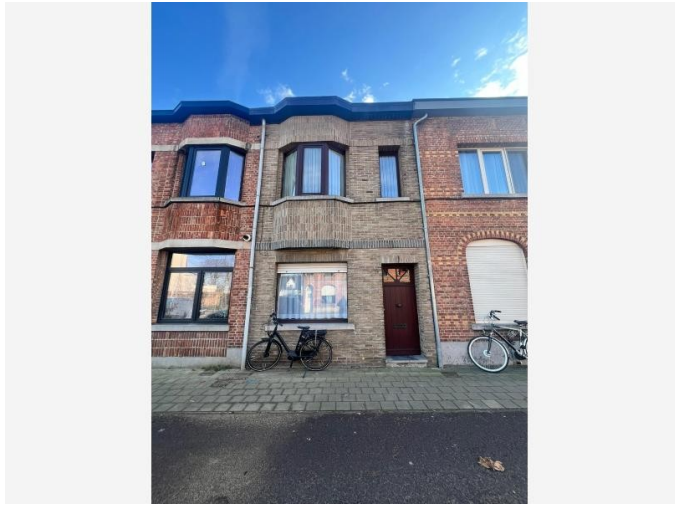
Permanente beperking

Reden: Het te onderzoeken materiaal situeert zich hoger dan 3,50 m te rekenen vanaf een veilige ondergrond

Uitleg van de asbestdeskundige: het onderdak was niet op een veilige manier te onderzoeken, bij het opheffen van een pan was het niet zichtbaar wat er onder zat zonder uit het raam te moeten hangen of schade aan te richten aan het dak.

(Asbest)materiaal	Dak- en gevelbekleding - Plaat
Karakterisatie	Asbest (verdacht)
Primaire drager	Schuin dak

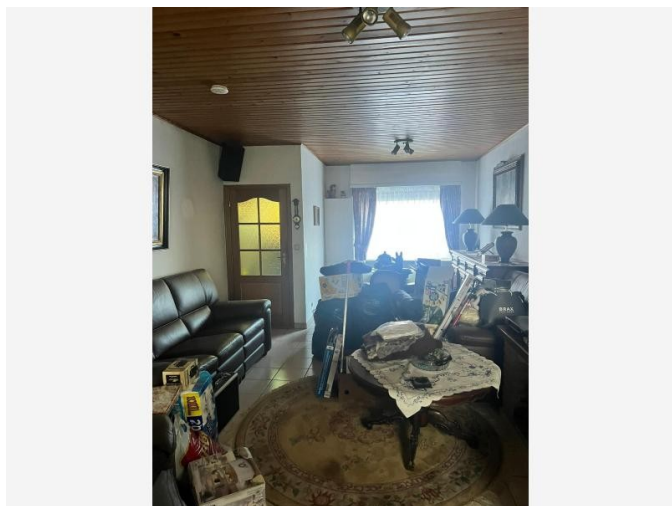
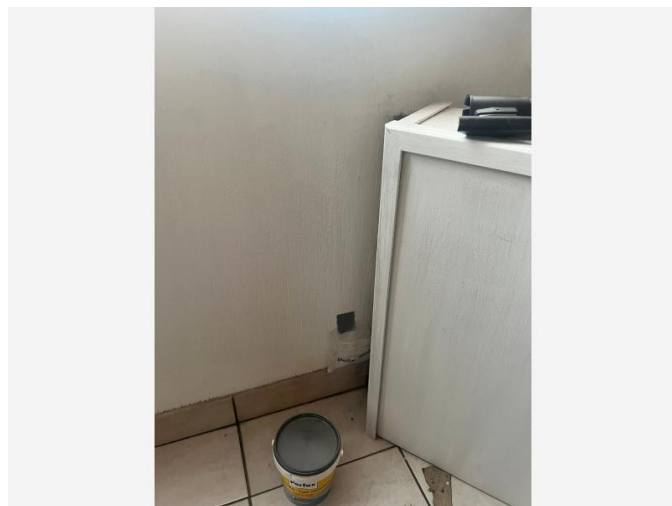
Fiche 4: Pleisterwerk muren

Geen asbest

#	Type	Referentie	Resultaat
4.1	Mengmonster	08022025a1	Geen asbest

Beschrijving	Pleisterwerk muren
Omgeving	Binnen
Primaire drager	Binnenwand
Bindmiddel van materiaal	Gips - kalk
Gebondenheid op basis van bindmiddel	Niet-hechtgebonden
Hoeveelheid (oppervlakte - dikte - aantal)	• 300,00 m ² - 1,00 cm - 1 stuk
Totaal volume	3,00 m ³
Identificatiemethode	Vaststelling met monsternamen
Destructieve handeling voor identificatie	Nee
Opmerking	de hoeveelheid is een inschatting en niet volledig opgemeten.

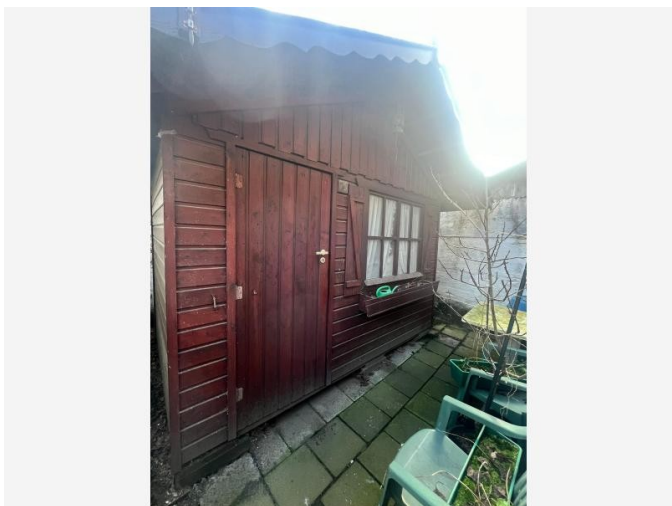
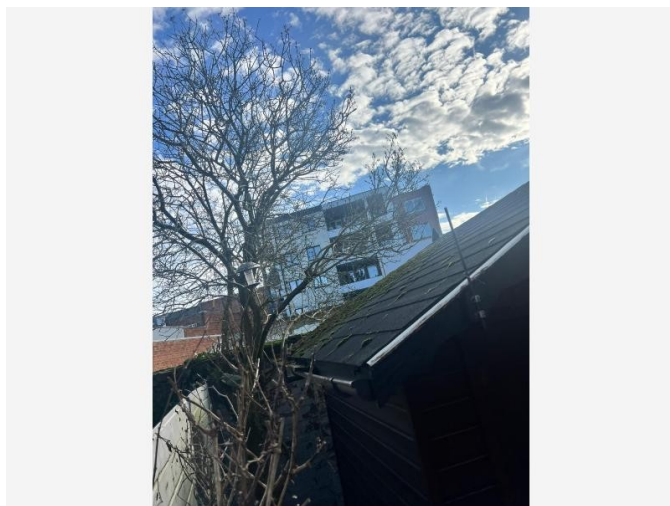
Fiche 5: Dak tuinhuis

Geen asbest

#	Type	Referentie	Resultaat
5.1	Puntmonster	08022025a3	Geen asbest

Beschrijving	Dak tuinhuis
Omgeving	Buiten
Primaire drager	Schuin dak
Bindmiddel van materiaal	Bitumen (roofing, teer, asfalt)
Gebondenheid op basis van bindmiddel	Hecht
Hoeveelheid (oppervlakte - aantal)	<ul style="list-style-type: none">• 10,00 m² - 1 stuk
Totale oppervlakte	10,00 m ²
Identificatiemethode	Vaststelling met monstername
Destructieve handeling voor identificatie	Nee
Opmerking	De hoeveelheid is een inschatting en niet tot in detail opgemeten

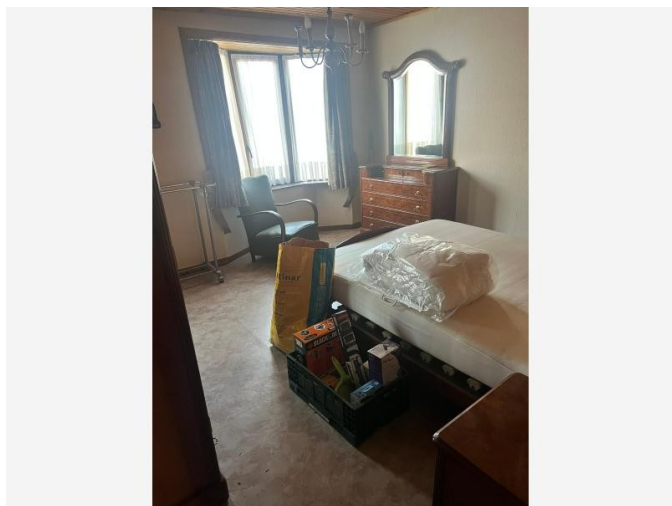
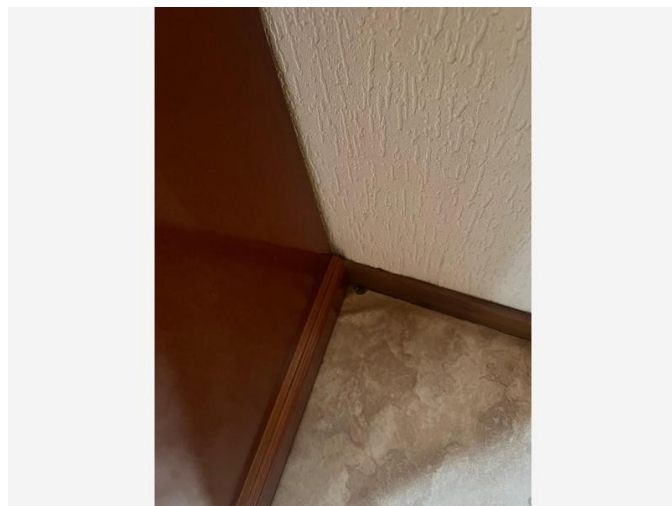
Fiche 6: Vinyl vloer

Geen asbest

#	Type	Referentie	Resultaat
6.1	Puntmonster	08022025a2	Geen asbest

Beschrijving	Vinyl vloer
Omgeving	Binnen
Primaire drager	Vloer
Bindmiddel van materiaal	Kunststof of -hars
Gebondenheid op basis van bindmiddel	Hecht
Hoeveelheid (oppervlakte - aantal)	• 55,00 m ² - 1 stuk
Totale oppervlakte	55,00 m ²
Identificatiemethode	Vaststelling met monstername
Destructieve handeling voor identificatie	Nee
Opmerking	De hoeveelheid is een inschatting en is niet volledig opgemeten.
