# Asbestinventarisatetest

Kleinwaverstraat 35, 3040 Huldenberg

Attestnummer : 20250221-000041.000

Uitgegeven op : 21.02.2025

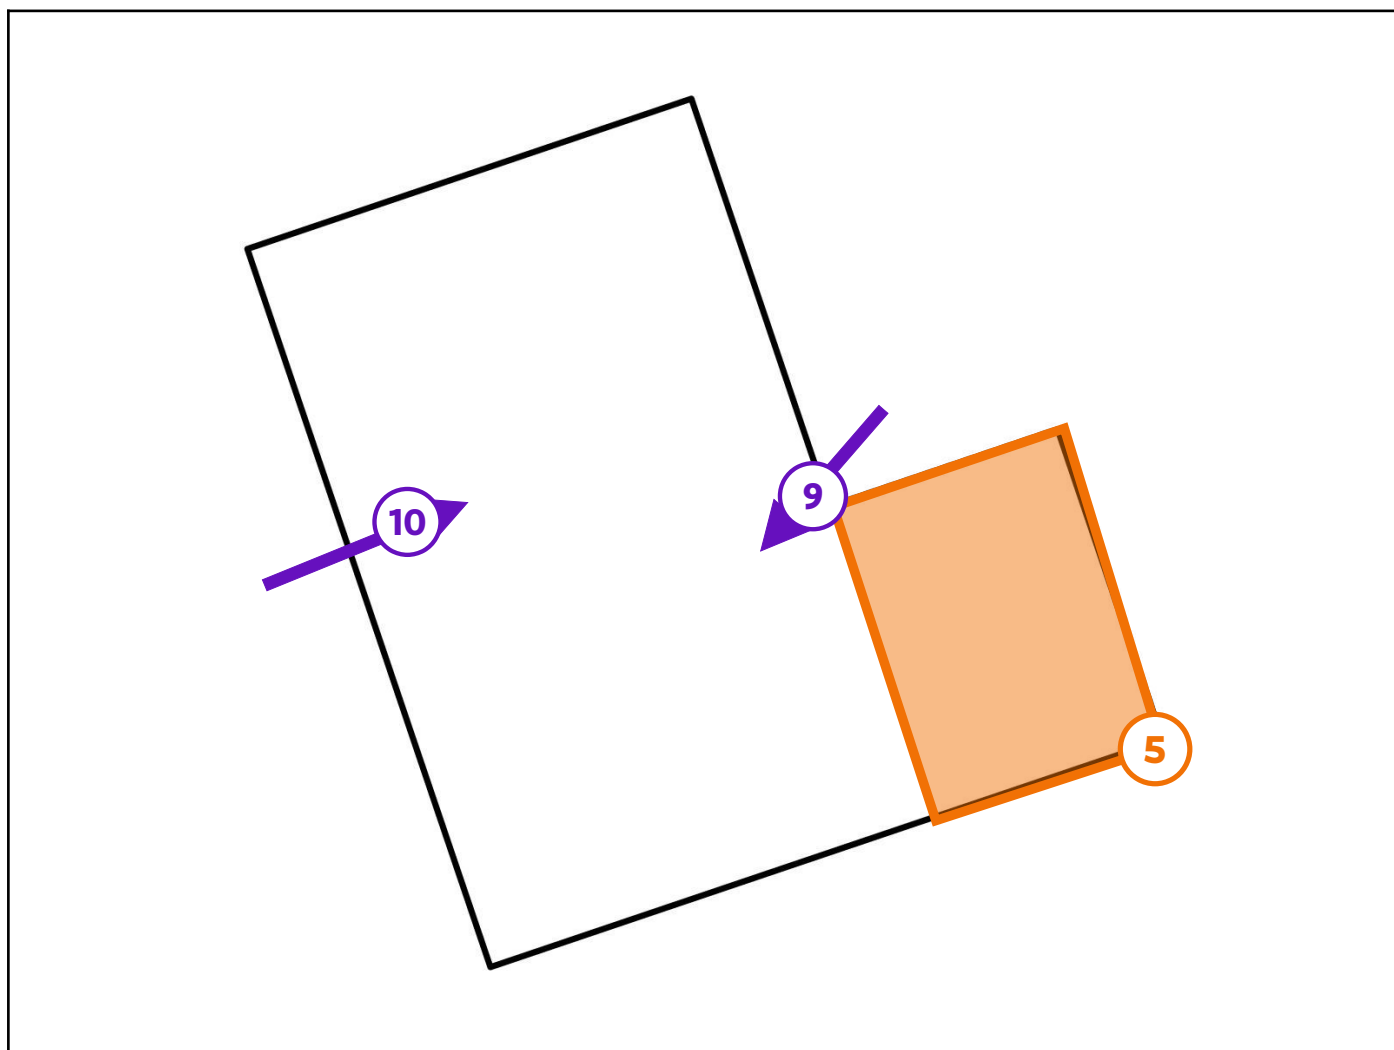
## Plan 1.3: Woning plan

Beschrijving	Type	Actie
5. Golf dak (binnenlucht)	Asbestmateriaal	Verwijderen
9. Dakkapel	Beperking	-
10. Schouw (>3,5m hoog)	Beperking	-

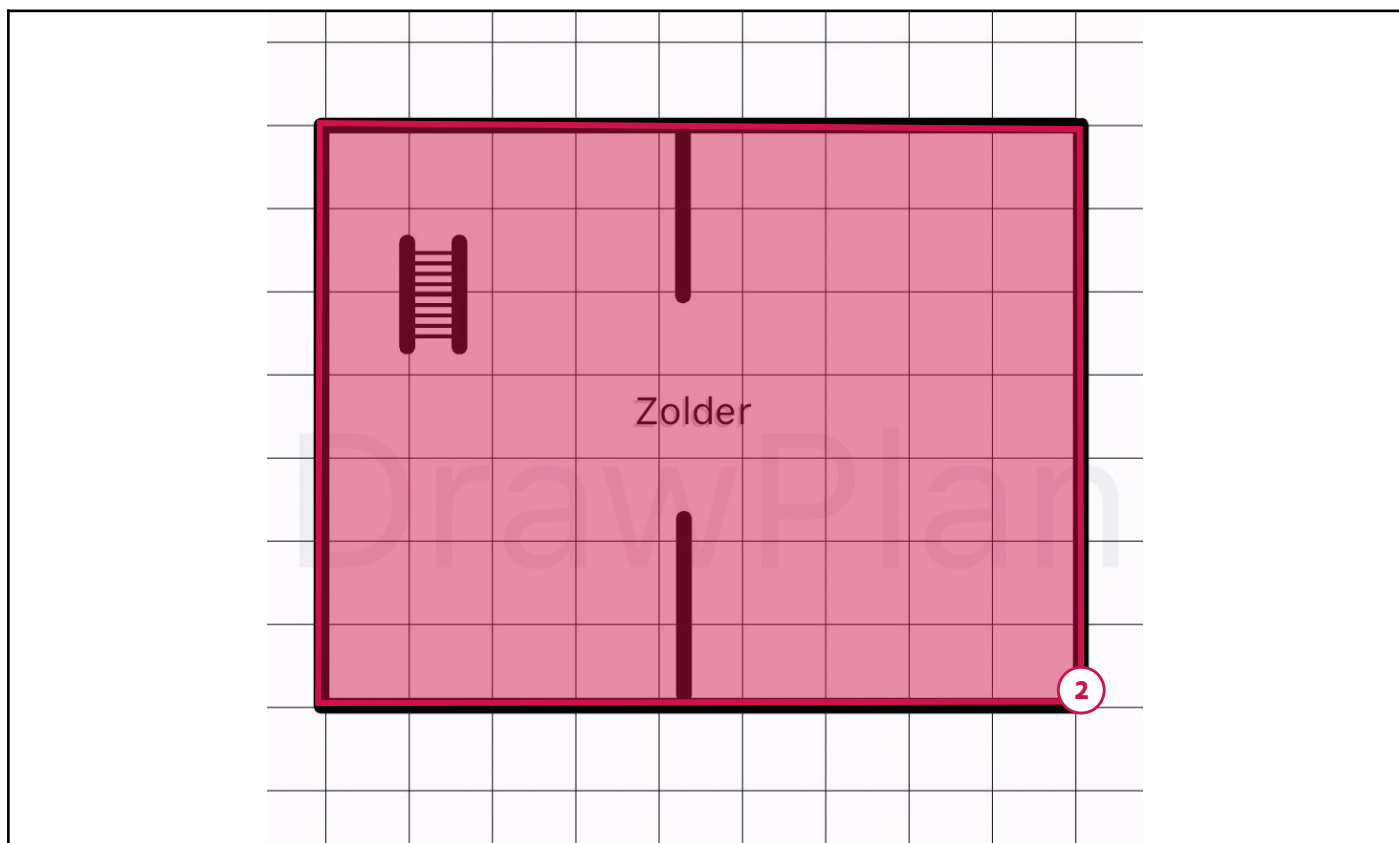
## Plan 1.4: Plan zolder

Beschrijving	Type	Actie
2. Asbestleien dak	Asbestmateriaal	Dringend verwijderen

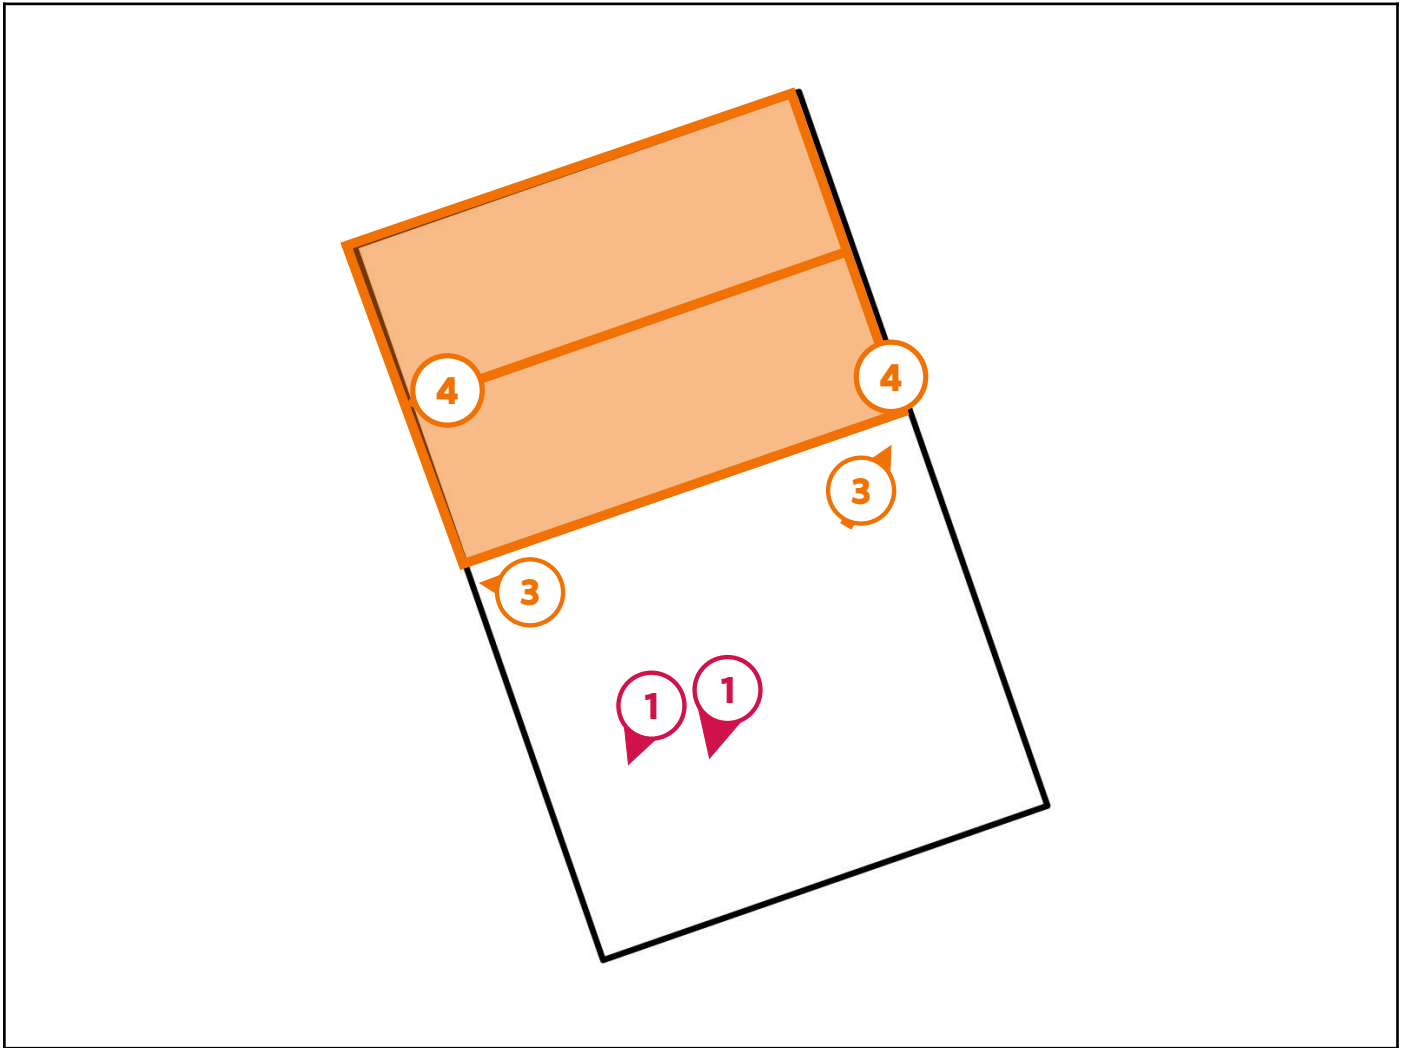
## Plan 2.1: Bijgebouw plan

Beschrijving	Type	Actie
1. Afvalfiche (binnen)	Asbestmateriaal	Dringend verwijderen
3. Afwateringsbuis	Asbestmateriaal	Verwijderen
4. Vezelcementplaat tegen plafond (genageld)	Asbestmateriaal	Verwijderen

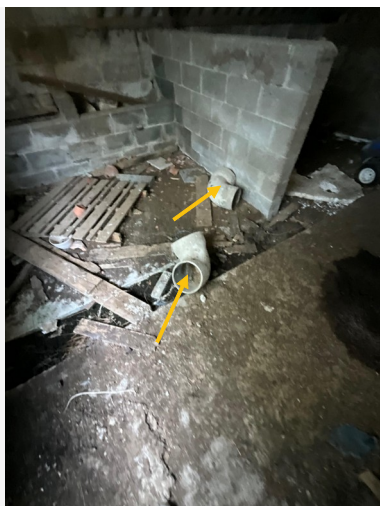
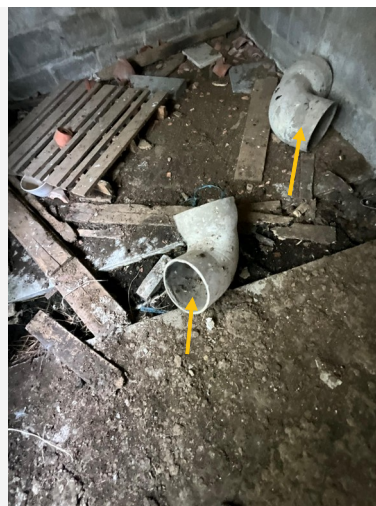
**Dringend verwijderen**

Beschrijving	Afvalfiche (binnen)
Type afvalstof	Betreft stock-voorraad of gedemonteerde asbestmaterialen
Aanwezige resten	Brokstukken en resten
Omgeving	Binnen
Primaire drager	Bodem
Asbestmaterialen	<ul style="list-style-type: none"><li>Buis, koker, leiding, pijp, doorvoer</li></ul>
Bindmiddel van asbestmateriaal	Cement
Gebondenheid op basis van bindmiddel	Hecht
Hoeveelheid (gewicht - aantal)	<ul style="list-style-type: none"><li>15,00 kg - 1 stuk</li></ul>
Totaal gewicht	15,00 kg
Eenvoudig bereikbaar	Ja
Identificatiemethode	Vaststelling zonder monsternamen
Opmerking	De vermelde hoeveelheid betreft een beredeneerde schatting. Er worden geen rechten verleend aan deze hoeveelheid.

- Verwijder het asbestafval.

- Eenvoudige handelingen: mag via doe-het-zelf of door werknemer(s) met opleidingsattest eenvoudige handelingen  
EH via doe-het zelf

Bij de gemeente of het plaatselijk containerpark kan je afsluitbare zakken opvragen om het afval dubbel te verpakken en het af te voeren als hechtgebonden materiaal naar het containerpark. Bescherm jezelf voldoende met de nodige PBM's (mondmasker FFP3, handschoenen, Tyvec, ...).

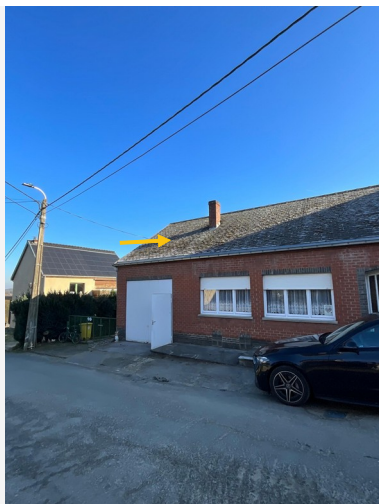
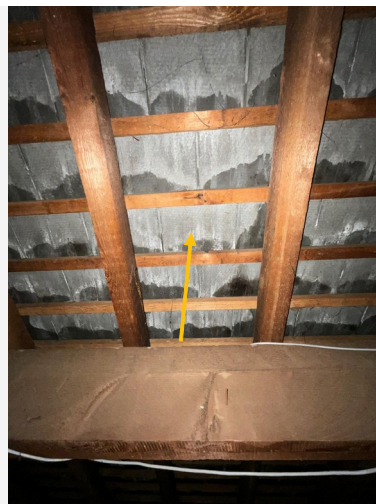
<b>Eindbeoordeling materiaalrisico</b>	Hoog materiaalrisico en/of hoge kans op vezelvrijgave
<b>Opmerking</b>	De leien zijn poreus en met mos begroeid en zijn ook aan binnenlucht zonder afscherming aanwezig.

Gebondenheid	Categorie 1: hechtgebonden in oorsprong
Asbestsoort (vezeltype)	Crocidoliet aanwezig
Asbestconcentratie	Laag (< 50%)
Afschermingsgraad van het gehele materiaal	Geheel of deels (ook) vrij aan de binnenlucht
Toestand van het materiaal	Matig beschadigd, matig verweerd

Beschrijving	Asbestleien dak
Omgeving	Grenst aan binnen- en buitenlucht
Primaire drager	Schuin dak
Asbestmateriaal	Dak- en gevelbekleding - Lei, shingle
Bindmiddel van asbestmateriaal	Cement
Gebondenheid op basis van bindmiddel	Hecht
Hoeveelheid (oppervlakte - aantal)	<ul style="list-style-type: none"><li>• 130,00 m<sup>2</sup> - 1 stuk</li></ul>
Totale oppervlakte	130,00 m <sup>2</sup>
Eenvoudig bereikbaar	Ja
Bevestigingswijze	<ul style="list-style-type: none"><li>• Genageld, geniet</li></ul>
Identificatiemethode	Vaststelling zonder monsternamen
Destructieve handeling voor identificatie	Nee
Opmerking	De leien zijn visueel en volgens expertise als asbestverdacht beschouwd. De vermelde oppervlaktes, diktes en volumes betreffen een beredeneerde schatting. Er worden geen rechten verleend aan deze oppervlaktes/diktes/volumes.

- Verwijder dit asbestmateriaal zo snel mogelijk. Volg de toestand goed op.
- Hemelwater dat afspoelt van asbestcement daken of gevels kan asbestdeeltjes bevatten. Gebruik het enkel voor gesloten circuits (bv. spoelen toiletten). Reinig na het vervangen van het dak of de gevel de dakgoten en regenwaterput of -ton om asbesthoudend sediment of slib te verwijderen
- Voer bijkomende staalname(s) uit.

- Eenvoudige handelingen: enkel door erkend asbestverwijderaar  
De leien zijn in slechte staat en de kans bestaat dat deze zullen breken tijdens het verwijderen:  
Eenvoudige handeling opgeleid personeel, alle werknemer(s) moeten wel beschikken over een opleidingsattest eenvoudige handelingen 8u.

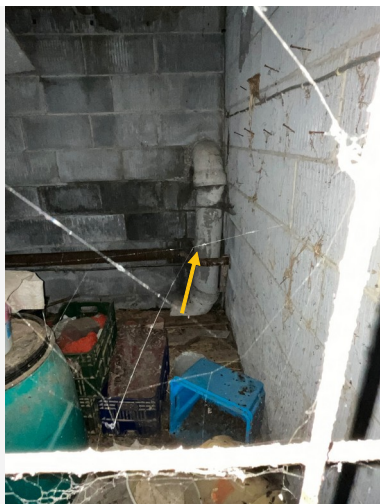
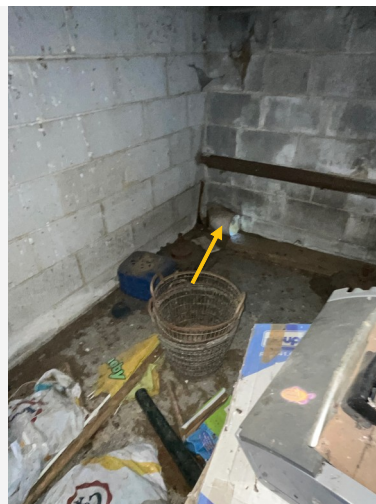
Eindbeoordeling materiaalrisico	Verhoogd materiaalrisico en/of verhoogde kans op vezelvrijgave
---------------------------------	--

Beschrijving	Afwateringsbuis
Omgeving	Binnen
Primaire drager	Infrastructuur hemelwater (opvang en afvoer)
Asbestmateriaal	Hemelwaterafvoerkanaal
Bindmiddel van asbestmateriaal	Cement
Gebondenheid op basis van bindmiddel	Hecht
Hoeveelheid (lengte - omtrek - dikte - aantal)	<ul style="list-style-type: none"><li>• 2,00 m - 35,00 cm - 3,00 cm - 1 stuk</li><li>• 0,50 m - 35,00 cm - 3,00 cm - 1 stuk</li></ul>
Totaal volume	0,026 m <sup>3</sup>
Eenvoudig bereikbaar	Ja
Bevestigingswijze	<ul style="list-style-type: none"><li>• Verlijmd, ingegoten, versmeerd</li></ul>
Identificatiemethode	Vaststelling zonder monsternamen
Destructieve handeling voor identificatie	Nee
Opmerking	Mogelijks loopt deze afwateringsbuis nog verder onder bedekte delen. De vermelde oppervlaktes, diktes, gewichten en volumes betreffen een beredeende schatting. Er worden geen rechten verleend aan deze oppervlaktes/diktes/volumes.

- Zorg voor een veilig beheer. Vermijd het beschadigen van het asbestmateriaal. Controleer de toestand jaarlijks op wijzigingen.

De buis kan voorzichtig losgebeiteld worden , extra bevochtigen om stof te voorkomen + dragen van de nodige beschermingsmiddelen FFP 3 masker , handschoenen en tyvec CAT III type 5-6.

Bij de gemeente/containerpark afsluitzakken halen om dubbel in te pakken en af te voeren naar het containerpark als hechtgebonden asbestafval.

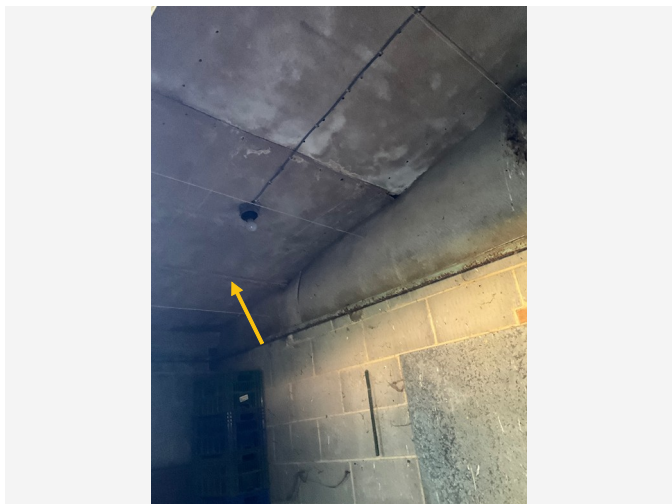
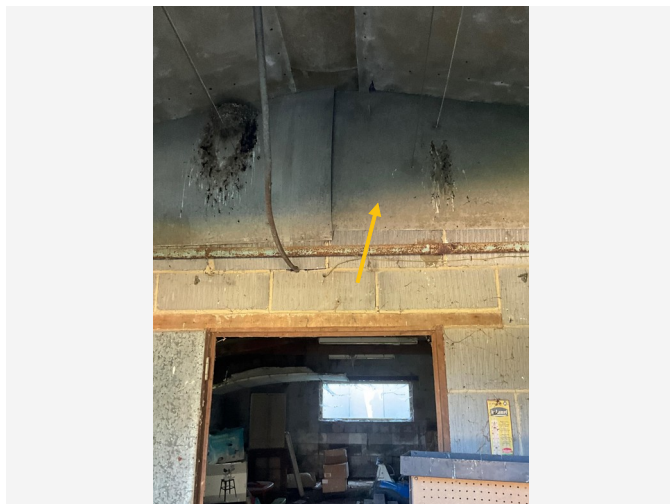
Eindbeoordeling materiaalrisico	Verhoogd materiaalrisico en/of verhoogde kans op vezelvrijgave
Opmerking	De toepassing is in relatief goede staat.

Beschrijving	Vezelcementplaat tegen plafond (genageld)
Omgeving	Binnen
Primaire drager	Plafond
Asbestmateriaal	Dak- en gevelbekleding - Plaat
Bindmiddel van asbestmateriaal	Cement
Gebondenheid op basis van bindmiddel	Hecht
Hoeveelheid (oppervlakte - dikte - aantal)	• 15,00 m <sup>2</sup> - 2,00 cm - 1 stuk
Totaal volume	0,30 m <sup>3</sup>
Eenvoudig bereikbaar	Ja
Bevestigingswijze	• Genageld, geniet
Identificatiemethode	Vaststelling zonder monstername
Destructieve handeling voor identificatie	Nee
Opmerking	De vermelde oppervlaktes, diktes, gewichten en volumes betreffen een beredeneerde schatting. Er worden geen rechten verleend aan deze oppervlaktes/diktes/volumes.

- Verwijder dit asbestmateriaal zo snel mogelijk. Volg de toestand goed op.

- Eenvoudige handelingen: mag via doe-het-zelf of door werknemer(s) met opleidingsattest eenvoudige handelingen  
Ondervloer afdekken, de toepassing voorzichtig losmaken, extra bevochtigen om stof te voorkomen + dragen van de nodige beschermingsmiddelen (FFP 3 masker, handschoenen en tyvec CAT III type 5-6) Bij de gemeente/containerpark afsluitzakken halen om dubbel in te pakken en af te voeren naar het containerpark als hechtgebonden asbestafval.

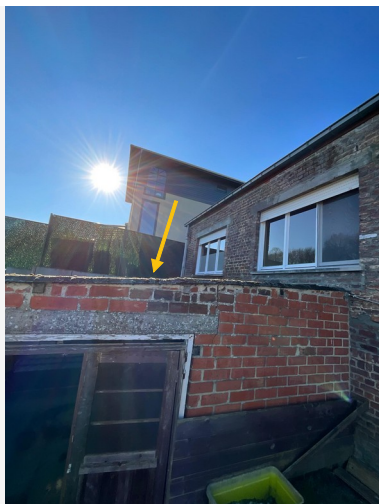
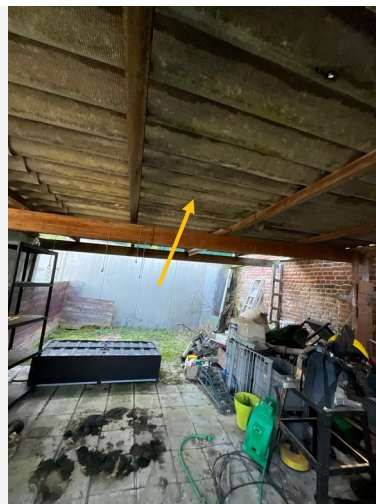
Eindbeoordeling materiaalrisico	Verhoogd materiaalrisico en/of verhoogde kans op vezelvrijgave
Opmerking	De golfplaten zijn in relatief goede staat.

Beschrijving	Golf dak (binnenlucht)
Omgeving	Grenst aan binnen- en buitenlucht
Primaire drager	Schuin dak
Asbestmateriaal	Dak- en gevelbekleding - Golfplaat
Bindmiddel van asbestmateriaal	Cement
Gebondenheid op basis van bindmiddel	Hecht
Hoeveelheid (oppervlakte - aantal)	<ul style="list-style-type: none"><li>• 35,00 m<sup>2</sup> - 1 stuk</li></ul>
Totale oppervlakte	35,00 m <sup>2</sup>
Eenvoudig bereikbaar	Ja
Bevestigingswijze	<ul style="list-style-type: none"><li>• Geschroefd</li></ul>
Identificatiemethode	Vaststelling zonder monstername
Destructieve handeling voor identificatie	Nee
Opmerking	De golfplaten zijn visueel en volgens expertise als asbestverdacht beschouwd. De vermelde oppervlaktes, diktes en volumes betreffen een beredeneerde schatting. Er worden geen rechten verleend aan deze oppervlaktes/diktes/volumes.

- Zorg voor een veilig beheer. Vermijd het beschadigen van het asbestmateriaal. Controleer de toestand jaarlijks op wijzigingen.
- Hemelwater dat afspoelt van asbestcement daken of gevels kan asbestdeeltjes bevatten. Gebruik het enkel voor gesloten circuits (bv. spoelen toiletten). Reinig na het vervangen van het dak of de gevel de dakgoten en regenwaterput of -ton om asbesthoudend sediment of slib te verwijderen

Indien mogelijk de ondervloer afdekken , golfplaten voorzichtig verwijderen, extra fixeren, niet breken , niet gooien, onmiddellijk verpakken of voorzichtig in container met asbest bag plaatsen. Voldoende benevelen/bevochtigen tijdens de duur van de werken. Indien golfplaten in slechte staat zijn en kans bestaat op breken : Eenvoudige handeling opgeleid personeel , alle werknemer(s) moeten wel beschikken over een

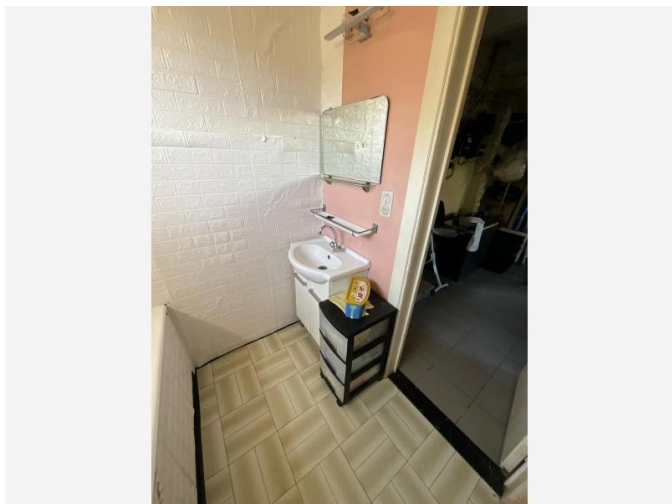
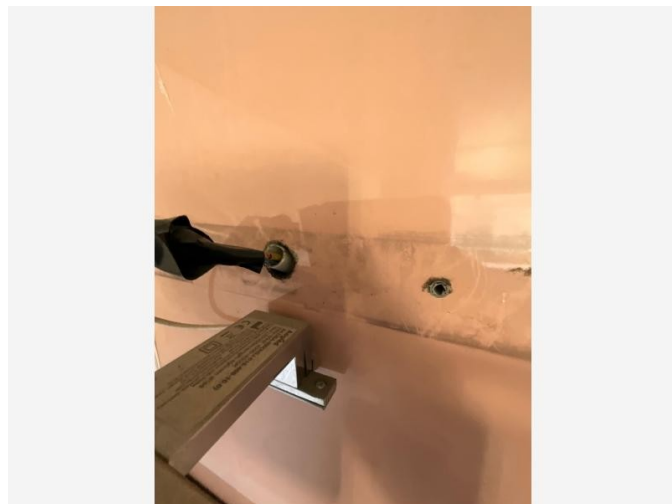
Eindbeoordeling materiaalrisico	Laag materiaalrisico en/of verlaagde kans op vezelvrijgave
Opmerking	De toepassing is in relatief goede staat.

Beschrijving	Wandbekleding badkamer
Omgeving	Binnen
Primaire drager	Binnenwand
Asbestmateriaal	Plaat, paneel, tablet - Geëmailleerd, type Glasal
Bindmiddel van asbestmateriaal	Cement
Gebondenheid op basis van bindmiddel	Hecht
Hoeveelheid (oppervlakte - dikte - aantal)	• 2,00 m <sup>2</sup> - 3,00 cm - 1 stuk
Totaal volume	0,06 m <sup>3</sup>
Eenvoudig bereikbaar	Ja
Bevestigingswijze	• Geschroefd
Identificatiemethode	Vaststelling zonder monsternamen
Destructieve handeling voor identificatie	Nee
Opmerking	De vermelde oppervlaktes, diktes, gewichten en volumes betreffen een beredeneerde schatting. Er worden geen rechten verleend aan deze oppervlaktes/diktes/volumes.

- Zorg voor een veilig beheer. Vermijd het beschadigen van het asbestmateriaal. Controleer de toestand jaarlijks op wijzigingen.

gebruik beschermingsmiddelen FFP 3 masker , handschoenen en tyvec CAT III type 5-6 . Maak de platen voorzichtig los zonder te breken , verpak dubbel met plastic folie. Als hechtgebonden afval naar het containerpark brengen.

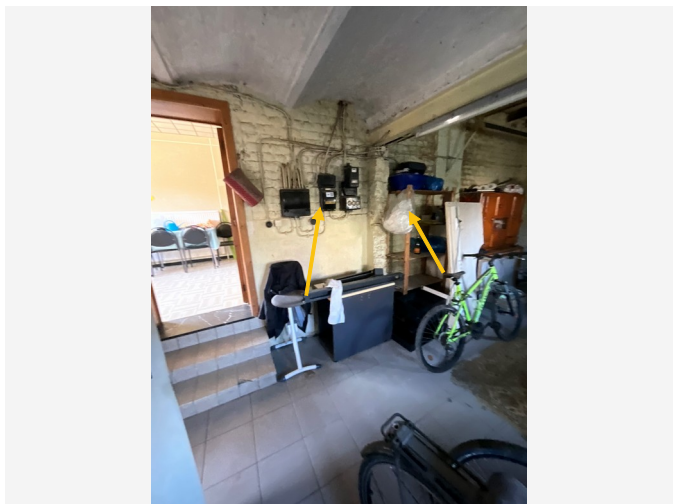
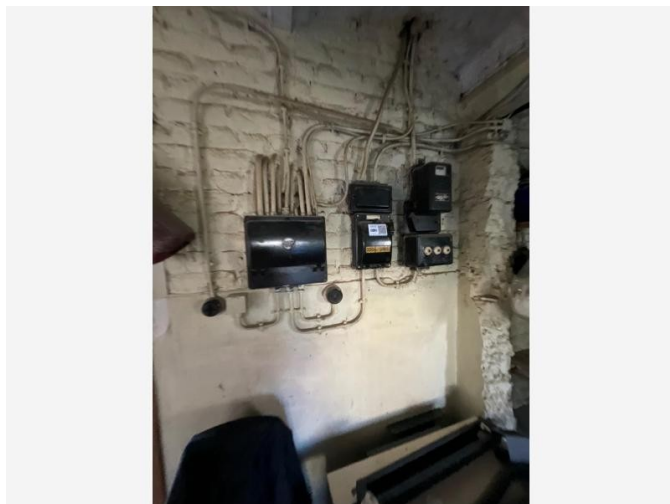
Eindbeoordeling materiaalrisico	Laag materiaalrisico en/of verlaagde kans op vezelvrijgave
---------------------------------	--

Beschrijving	Bakelieten zekeringskast
Omgeving	Binnen
Primaire drager	Communicatie en elektrische infrastructuur en uitrusting
Asbestmateriaal	Plaat, paneel, tablet - Type Bakeliet
Bindmiddel van asbestmateriaal	Kunststof of -hars
Gebondenheid op basis van bindmiddel	Hecht
Hoeveelheid (oppervlakte - dikte - aantal)	<ul style="list-style-type: none"> <li>• 0,20 m<sup>2</sup> - 10,00 cm - 1 stuk</li> </ul>
Totaal volume	0,02 m <sup>3</sup>
Eenvoudig bereikbaar	Ja
Bevestigingswijze	<ul style="list-style-type: none"> <li>• Geschroefd</li> </ul>
Identificatiemethode	Vaststelling zonder monsternamen
Destructieve handeling voor identificatie	Nee
Opmerking	<p>De doorgegeven aantallen zijn een schatting, het is mogelijk dat er meerdere bakeliet toepassingen aanwezig zijn.</p> <p>Het is moeilijk te bepalen of de bakeliettoepassingen in de woning ook effectief asbesthoudend zijn (het kan ook gaan om de asbestvrije variant).</p> <p>-Er werd geen monster genomen omw beschadiging aan een elektrisch gerelateerde toepassing, extra controle bij verwijdering van het verdacht materiaal. Vermoedelijk zullen de toepassingen verwijderd worden bij aanpassing van het elektriciteitsnetwerk.</p> <p>Let op! De meterkast is waarschijnlijk eigendom van Fluvius. In dat geval mag u deze niet zelf verwijderen. Neem bij vragen contact op met Fluvius.</p>

- Zorg voor een veilig beheer. Vermijd het beschadigen van het asbestmateriaal. Controleer de toestand jaarlijks op wijzigingen.

- Eenvoudige handelingen: mag via doe-het-zelf of door werknemer(s) met opleidingsattest eenvoudige handelingen  
Schakelaars, stopcontacten en andere gelijkaardige toepassingen kunnen eenvoudig losgeschroefd worden --> EH doe-het-zelf.

Tellerkast : De toepassing dient verwijderd te worden door de netbeheerder, vermoedelijk word dit uitgevoerd wanneer de oude meterkast vervangen word door een digitale meter.

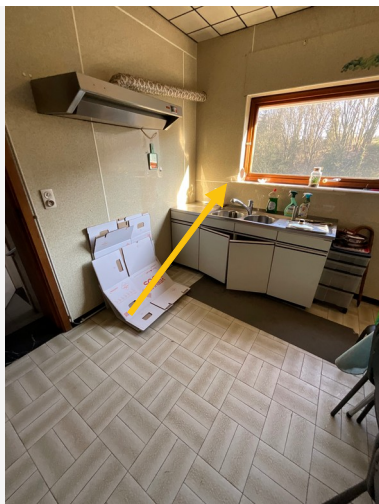
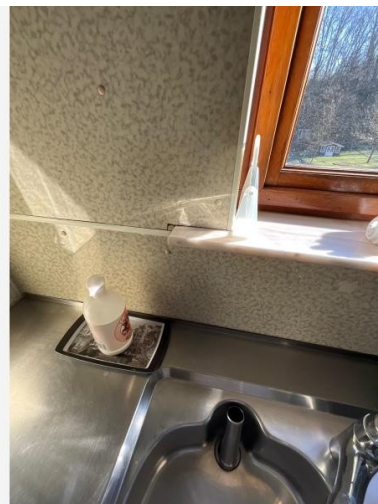
Beschrijving	Wandbekleding keuken
Omgeving	Binnen
Primaire drager	Binnenwand
Asbestmateriaal	Plaat, paneel, tablet - Geëmailleerd, type Glasal
Bindmiddel van asbestmateriaal	Cement
Gebondenheid op basis van bindmiddel	Hecht
Hoeveelheid (oppervlakte - dikte - aantal)	• 4,00 m <sup>2</sup> - 2,00 cm - 1 stuk
Totaal volume	0,08 m <sup>3</sup>
Eenvoudig bereikbaar	Ja
Bevestigingswijze	• Geklemd
Identificatiemethode	Vaststelling met monstername
Destructieve handeling voor identificatie	Nee
Opmerking	De vermelde oppervlaktes, diktes, gewichten en volumes betreffen een beredeneerde schatting. Er worden geen rechten verleend aan deze oppervlaktes/diktes/volumes.

- Zorg voor een veilig beheer. Vermijd het beschadigen van het asbestmateriaal. Controleer de toestand jaarlijks op wijzigingen.
