Asbestinventarisatetest

Blaarstraat 188, 3700 Tongeren-Borgloon

Attestnummer : 20250311-000220.001

Uitgegeven op : 12.03.2025

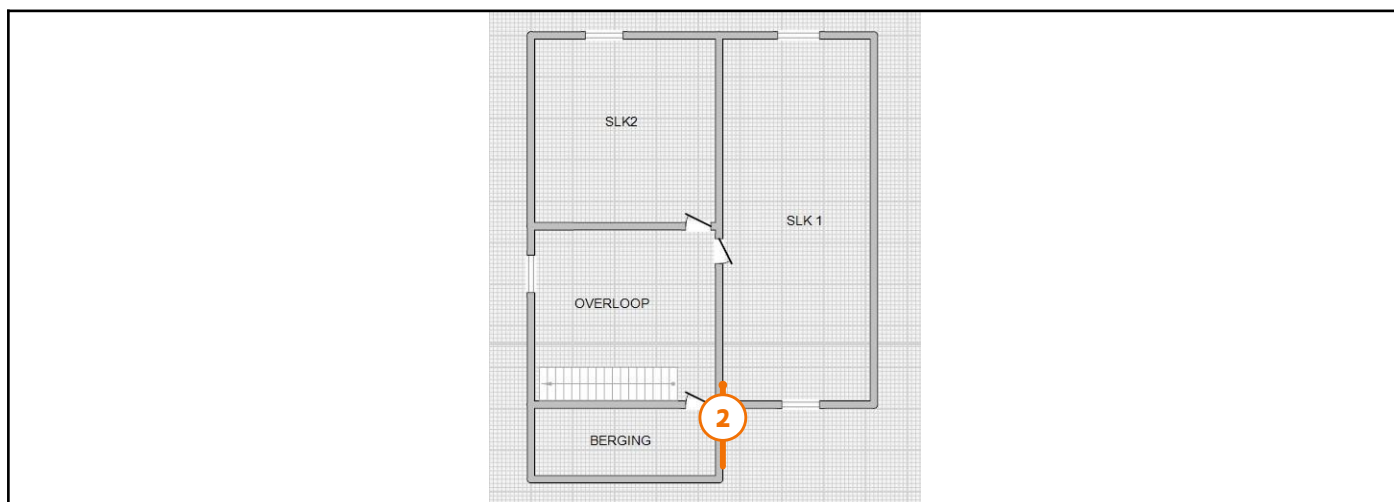
Plan 1.5: Zolder

Beschrijving	Type	Actie
2. Gevelleien	Asbestmateriaal	Verwijderen

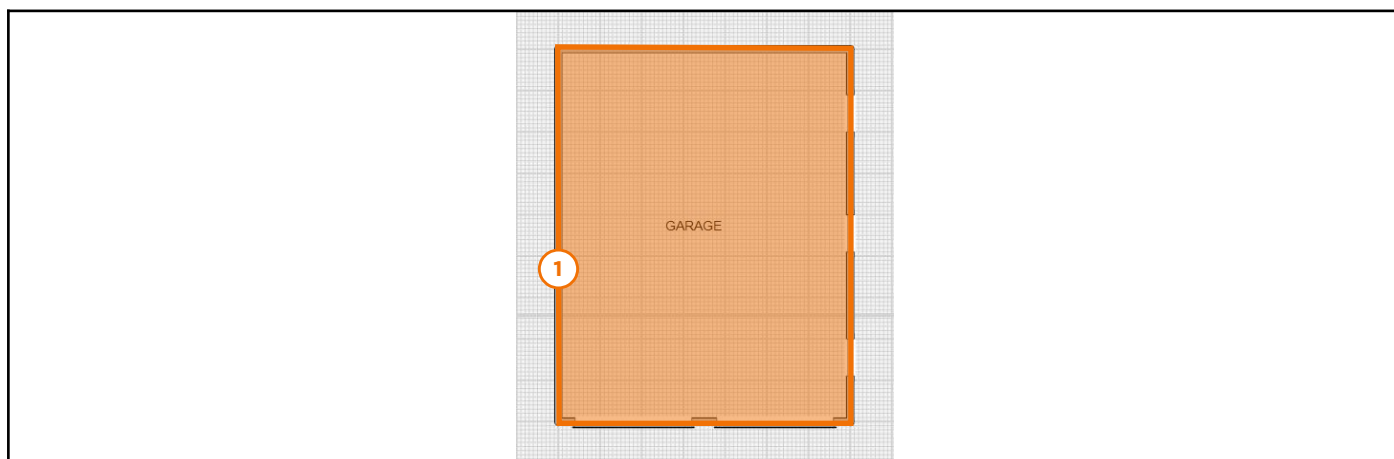
Plan 2.1: Garage

Beschrijving	Type	Actie
1. Dak uit Asbestverdachte leien	Asbestmateriaal	Verwijderen

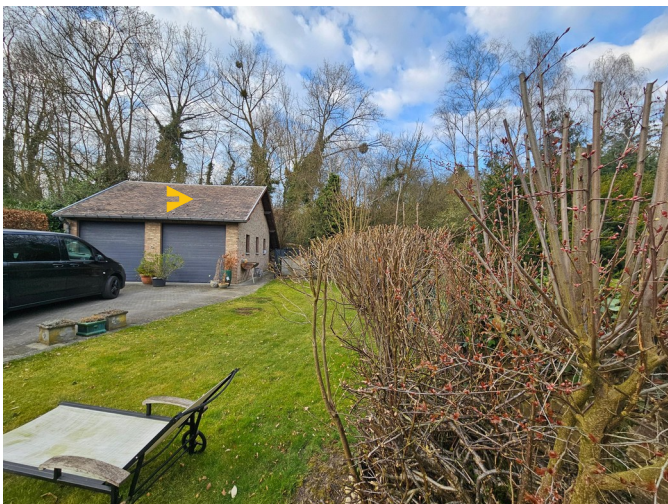
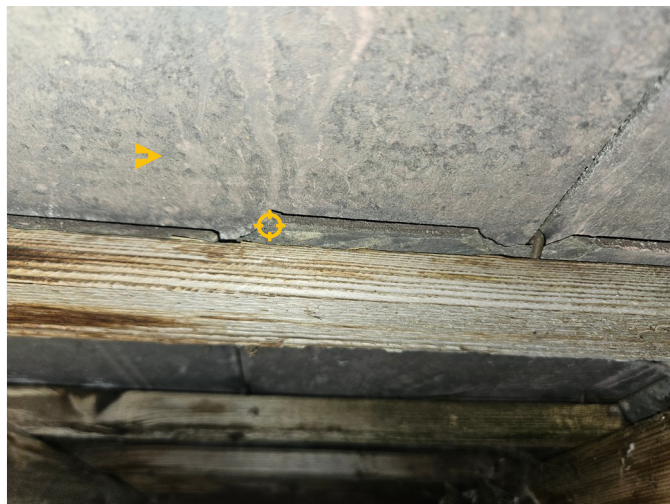
Het asbestmateriaal valt onder de mijlpaal van 2034.

Eindbeoordeling materiaalrisico	Verhoogd materiaalrisico en/of verhoogde kans op vezelvrijgave
---------------------------------	--

Gebondenheid	Categorie 1: hechtgebonden in oorsprong
Asbestsoort (vezeltype)	Alleen chrysotiel
Asbestconcentratie	Laag (< 50%)
Afschermingsgraad van het gehele materiaal	Geheel of deels vrij aan de buitenlucht
Toestand van het materiaal	Matig beschadigd, matig verweerd

#	Type	Referentie	Resultaat
1.1	Puntmonster	MM03	Chrysotiel

Beschrijving	Dak uit Asbestverdachte leien
Omgeving	Buiten
Primaire drager	Schuin dak
Asbestmateriaal	Dak- en gevelbekleding - Lei, shingle
Bindmiddel van asbestmateriaal	Cement
Gebondenheid op basis van bindmiddel	Hecht
Hoeveelheid (oppervlakte - aantal)	<ul style="list-style-type: none">• 74,99 m² - 1 stuk
Totale oppervlakte	74,99 m ²
Eenvoudig bereikbaar	Ja
Bevestigingswijze	<ul style="list-style-type: none">• Geklemd• Genageld, geniet
Identificatiemethode	Vaststelling met monstername
Destructieve handeling voor identificatie	Nee
Opmerking	Hoeveelheden zijn ter indicatie. Aan alle vermelde afmetingen/hoeveelheden/gewicht kunnen geen rechten ontleend worden.

Verwijderen

- Zorg voor een veilig beheer. Vermijd het beschadigen van het asbestmateriaal. Controleer de toestand jaarlijks op wijzigingen.
- Hemelwater dat afspoelt van asbestcement daken of gevels kan asbestdeeltjes bevatten. Gebruik het enkel voor gesloten circuits (bv. spoelen toiletten). Reinig na het vervangen van het dak of de gevel de dakgoten en regenwaterput of -ton om asbesthoudend sediment of slib te verwijderen

- Eenvoudige handelingen: mag via doe-het-zelf of door werknemer(s) met opleidingsattest eenvoudige handelingen
Het wegnemen van deze toepassing kan met de nodige preventiemaatregelen (zie onderaan verslag) en voorzichtigheid zelf uitgevoerd worden.

Aangezien de grote hoeveelheid raden we aan om hiervoor een dakwerker aan te stellen.

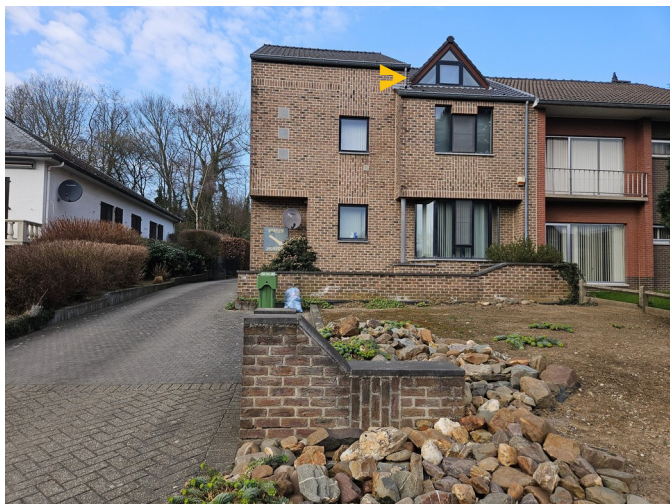
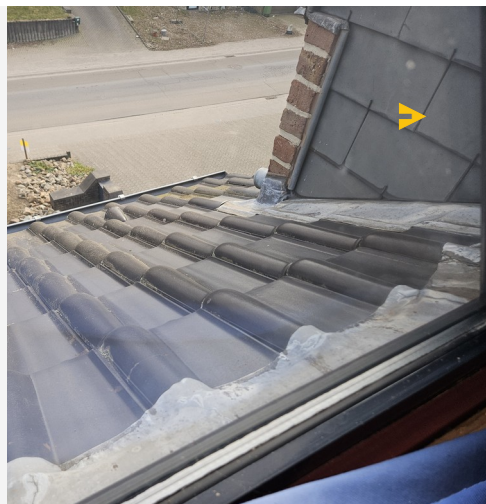
Het asbestmateriaal valt onder de mijlpaal van 2034.

Eindbeoordeling materiaalrisico	Zeer laag materiaalrisico en/of zeer lage kans op vezelvrijgave
---------------------------------	---

Gebondenheid	Categorie 1: hechtgebonden in oorsprong
Asbestsoort (vezeltype)	Alleen chrysotiel
Asbestconcentratie	Laag (< 50%)
Afschermingsgraad van het gehele materiaal	Geheel of deels vrij aan de buitenlucht
Toestand van het materiaal	Onbeschadigd, niet verweerd

Beschrijving	Gevelleien
Omgeving	Buiten
Primaire drager	Wand buitenschil
Asbestmateriaal	Dak- en gevelbekleding - Lei, shingle
Bindmiddel van asbestmateriaal	Cement
Gebondenheid op basis van bindmiddel	Hecht
Hoeveelheid (oppervlakte - aantal)	<ul style="list-style-type: none">• 1,00 m² - 1 stuk
Totale oppervlakte	1,00 m ²
Eenvoudig bereikbaar	Ja
Bevestigingswijze	<ul style="list-style-type: none">• Geklemd• Genageld, geniet
Identificatiemethode	Vaststelling zonder monsternamen
Destructieve handeling voor identificatie	Nee
Opmerking	Hoeveelheden zijn ter indicatie. Aan alle vermelde afmetingen/hoeveelheden/gewicht kunnen geen rechten ontleend worden.

Verwijderen

- Zorg voor een veilig beheer. Vermijd het beschadigen van het asbestmateriaal. Controleer de toestand jaarlijks op wijzigingen.
- Hemelwater dat afspoelt van asbestcement daken of gevels kan asbestdeeltjes bevatten. Gebruik het enkel voor gesloten circuits (bv. spoelen toiletten). Reinig na het vervangen van het dak of de gevel de dakgoten en regenwaterput of -ton om asbesthoudend sediment of slib te verwijderen

- Eenvoudige handelingen: mag via doe-het-zelf of door werknemer(s) met opleidingsattest eenvoudige handelingen
Het wegnemen van deze toepassing kan met de nodige preventiemaatregelen (zie onderaan verslag) en voorzichtigheid zelf uitgevoerd worden.

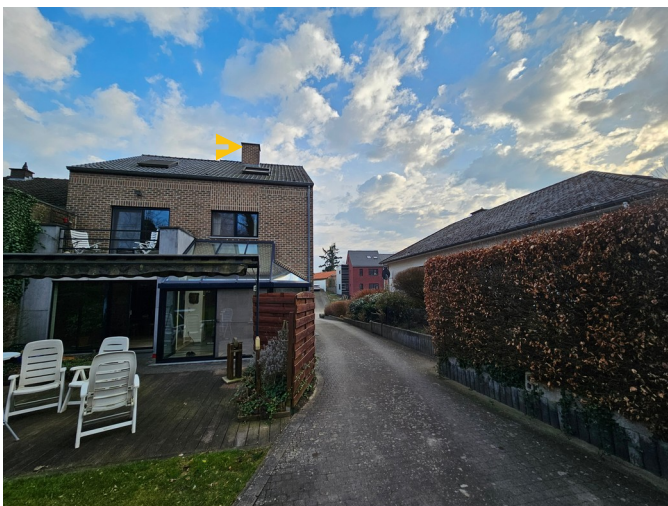
Situeringfoto

Tijdelijke beperking

Reden: Het te onderzoeken materiaal situeert zich hoger dan 3,50 m te rekenen vanaf een veilige ondergrond

Uitleg van de asbestdeskundige: Het rookgaskanaal is niet beoordeeld. Aan de buitenzijde is het hoger dan 3,5 meter om de schoorsteen te inspecteren. Het is niet zichtbaar of er een asbestverdacht rookgaskanaal aanwezig is in de schoorsteen. Conform ons inspectieprotocol mogen wij een beperking inroepen voor hoogtes hoger dan 3,5 m.

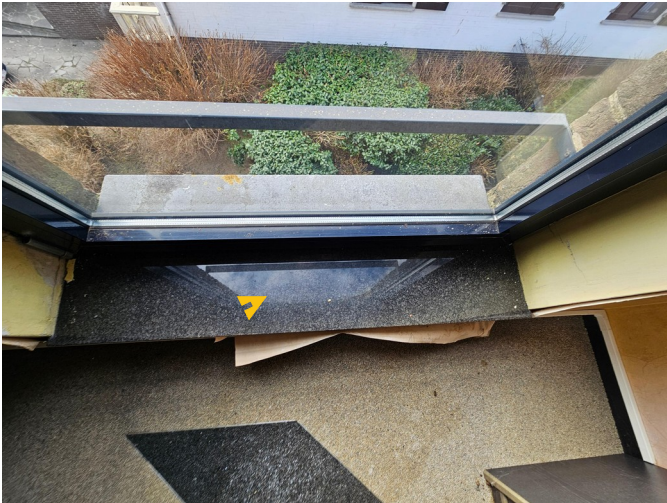
Alle vensterbanken en dorpels bestaan uit natuursteen of een ander materiaal en zijn dus niet-asbestverdacht. Vensterbanken en dorpels kunnen uit asbesthoudende masal bestaan.

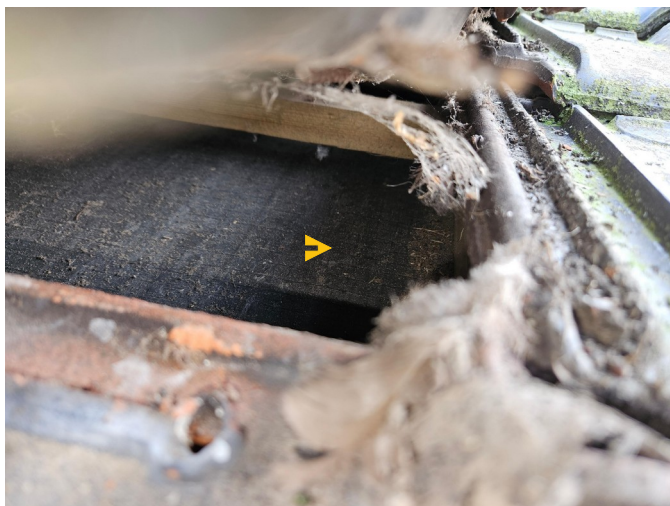
Het onderdak bestaat uit een kunststof toepassing en is dus niet-asbestverdacht.

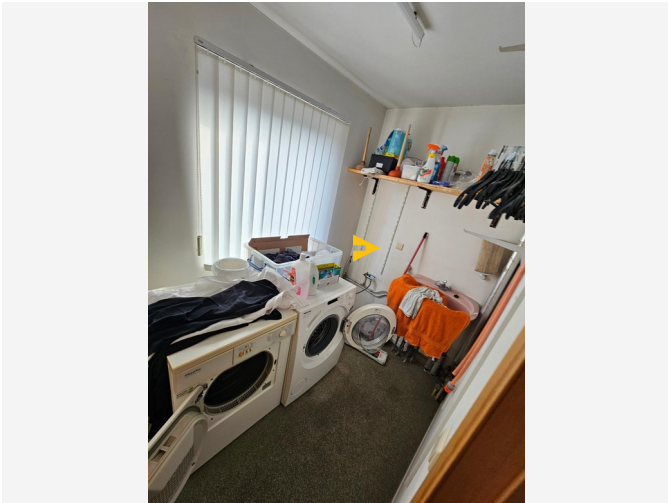
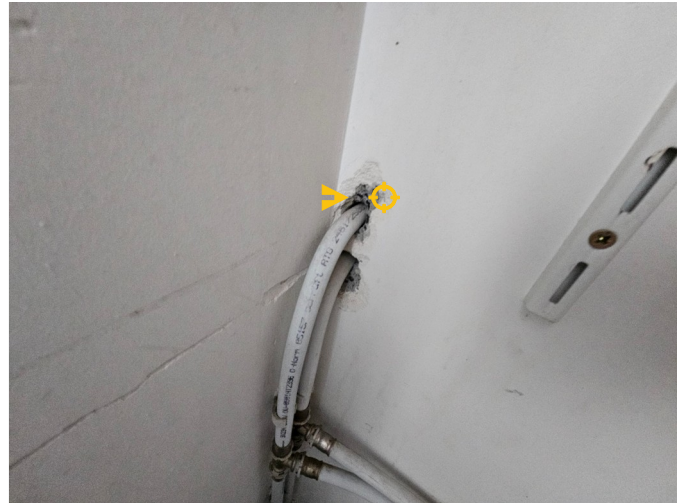
Fiche 6: Pleisterwerk muren

Geen asbest

#	Type	Referentie	Resultaat
6.1	Mengmonster	MM01	Geen asbest

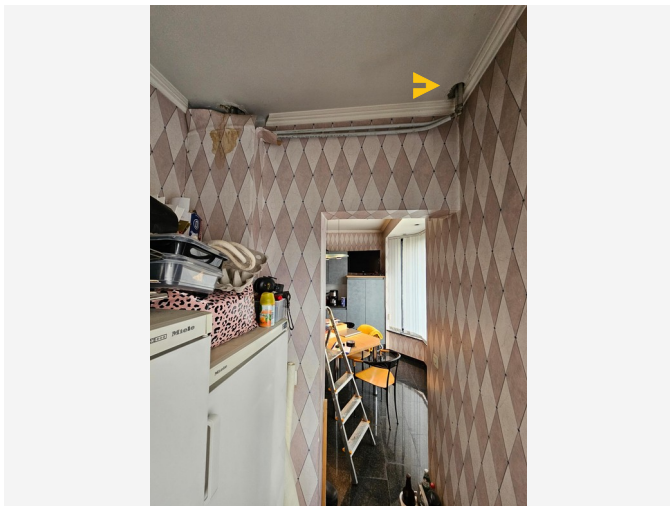
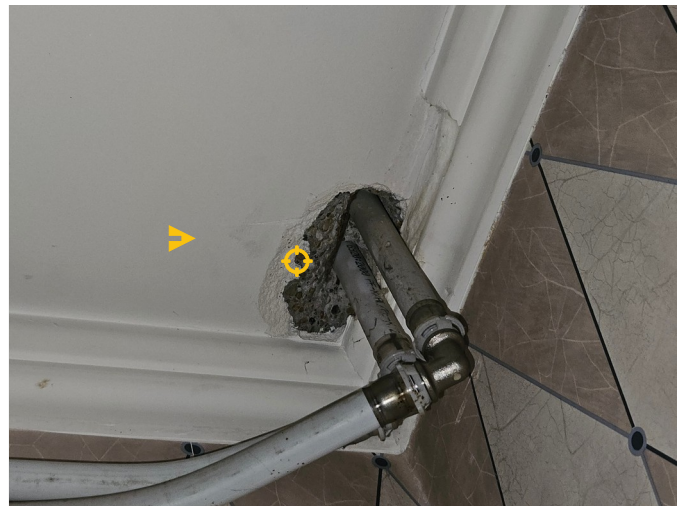
Geen asbest

#	Type	Referentie	Resultaat
7.1	Mengmonster	MM02	Geen asbest
