Asbestinventarisatetest

Stationsstraat 10, 9255 Buggenhout

Attestnummer : 20241106-000337.000

Uitgegeven op : 06.11.2024

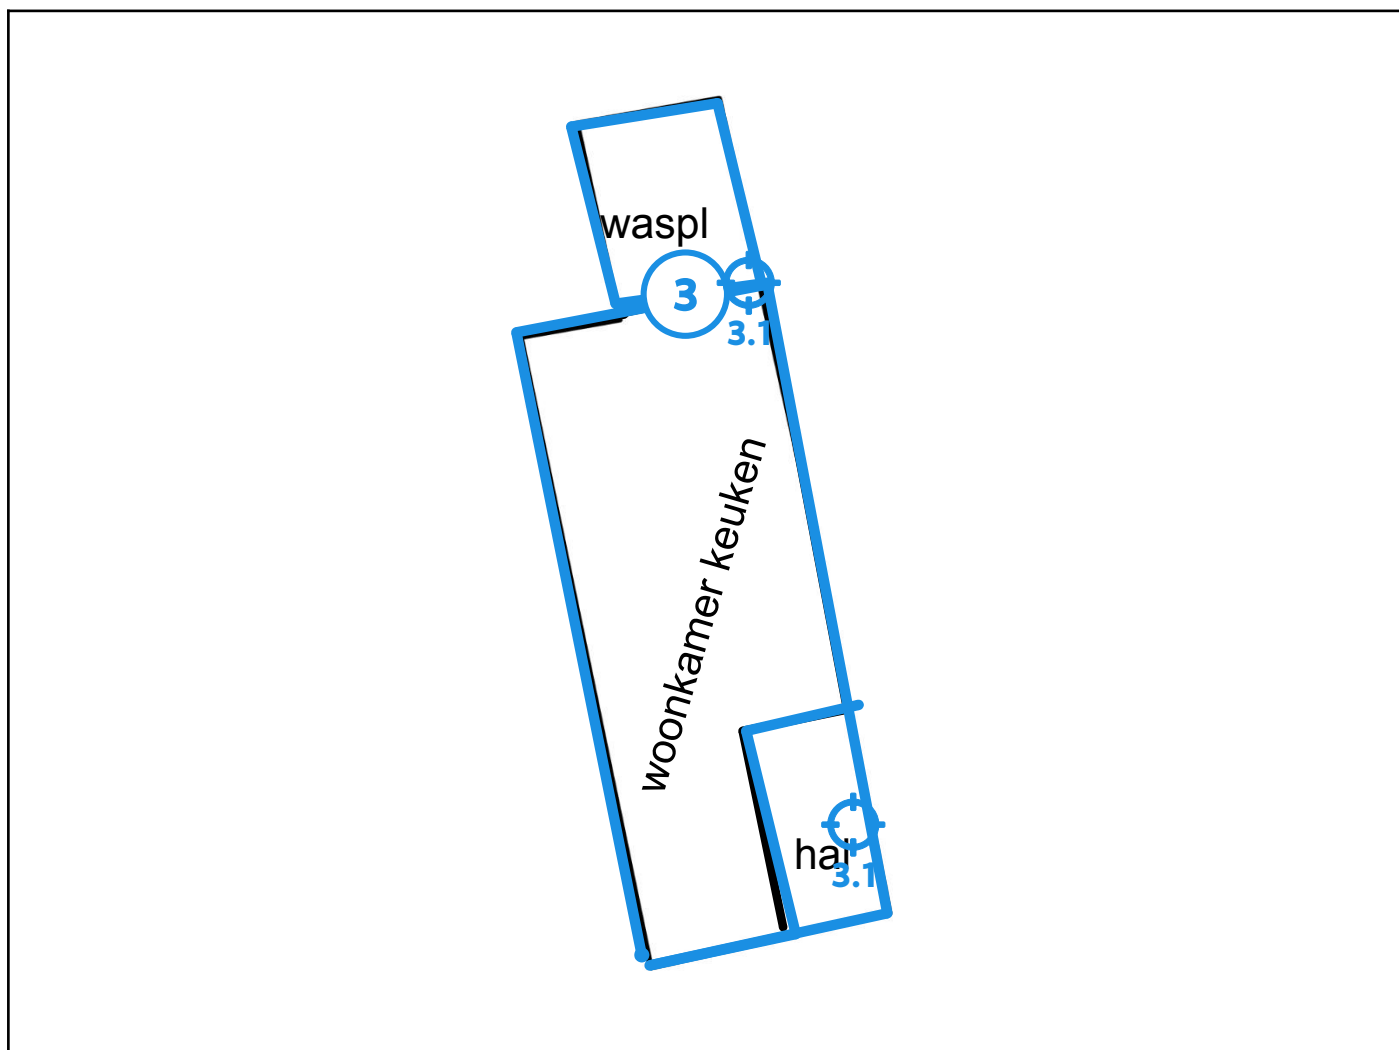
Plan 1.1: Gelijkvloers

Beschrijving	Type	Actie
3. Pleisterwerk wand	Geen asbest	-
3.1 Code: MM01	Mengmonster	-

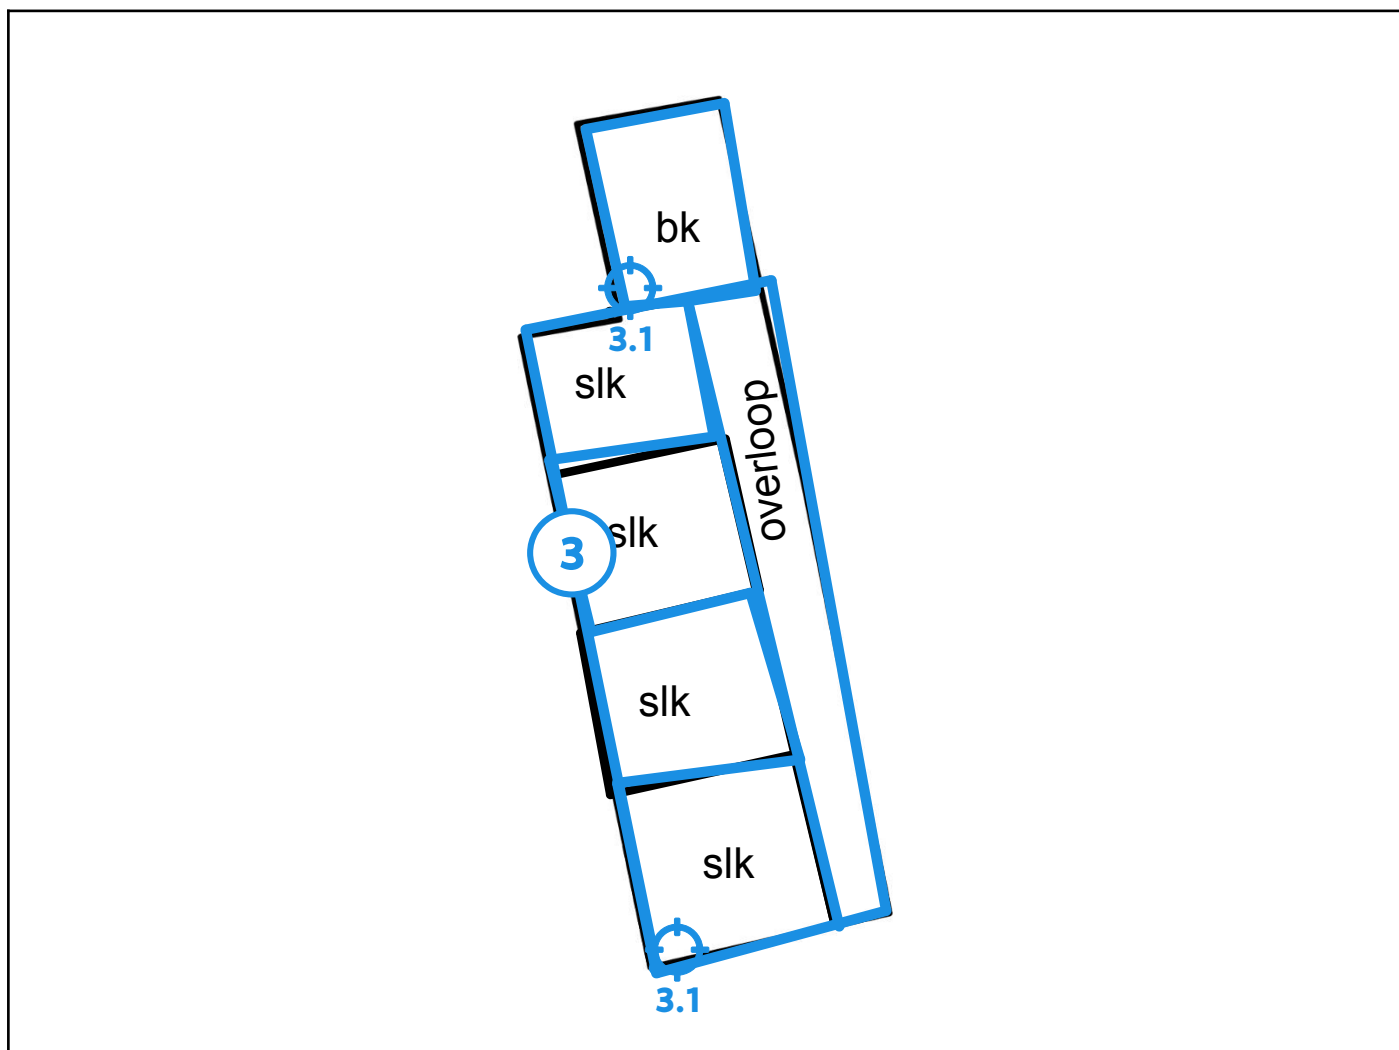
Plan 1.2: Hoofdgebouw plan

Beschrijving	Type	Actie
3. Pleisterwerk wand	Geen asbest	-
3.1 Code: MM01	Mengmonster	-

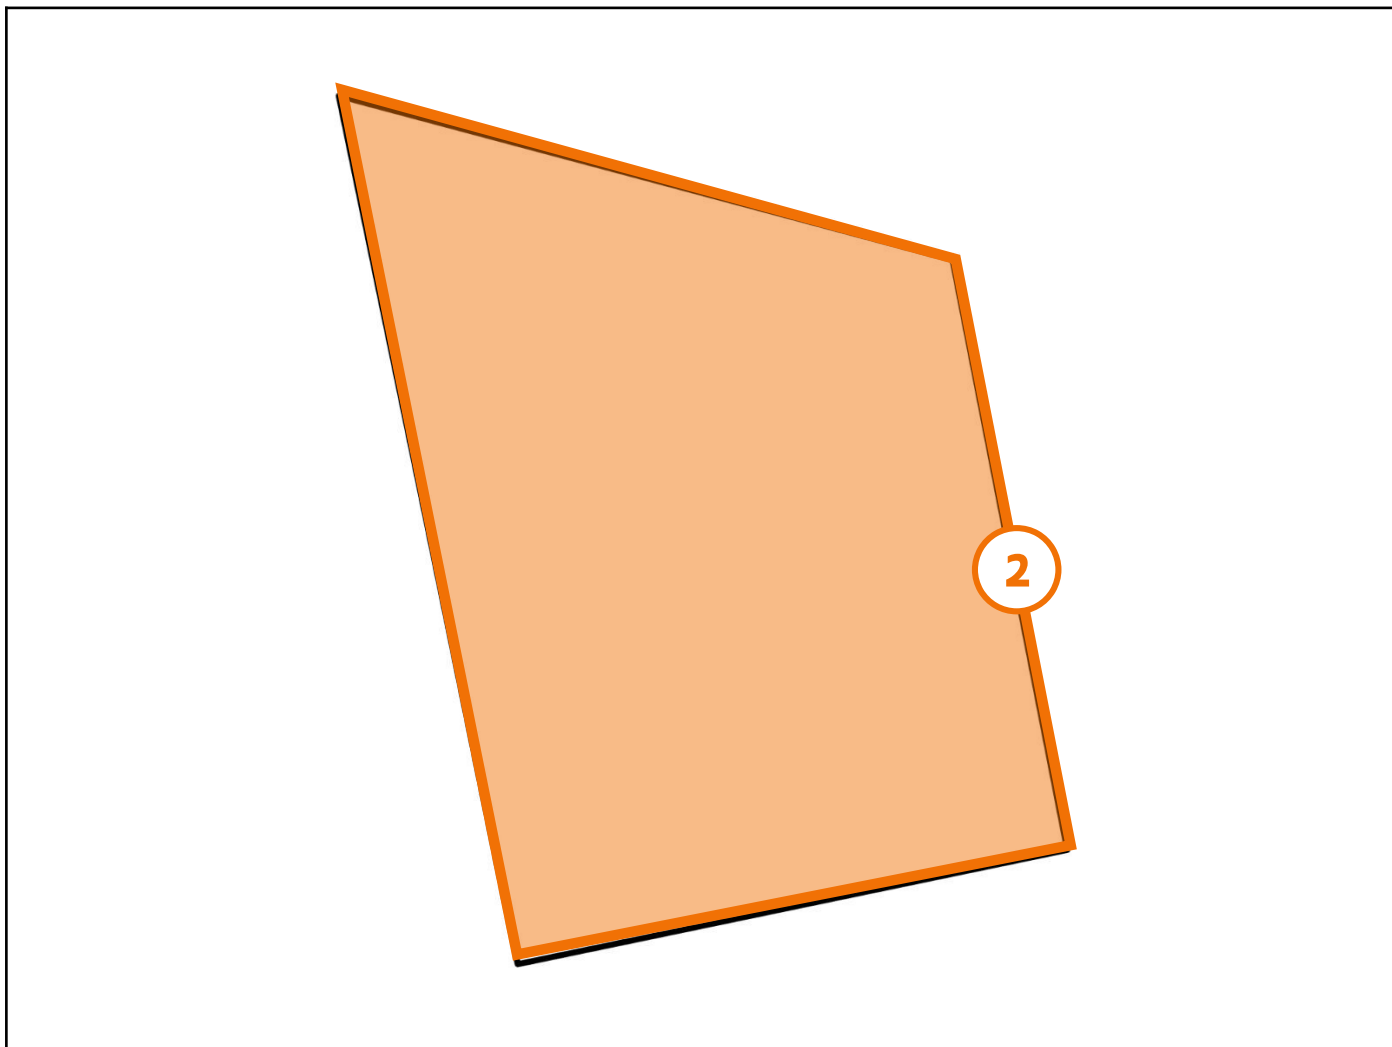
Plan 2.1: Bijgebouw plan

Beschrijving	Type	Actie
2. Golfplaat	Asbestmateriaal	Verwijderen

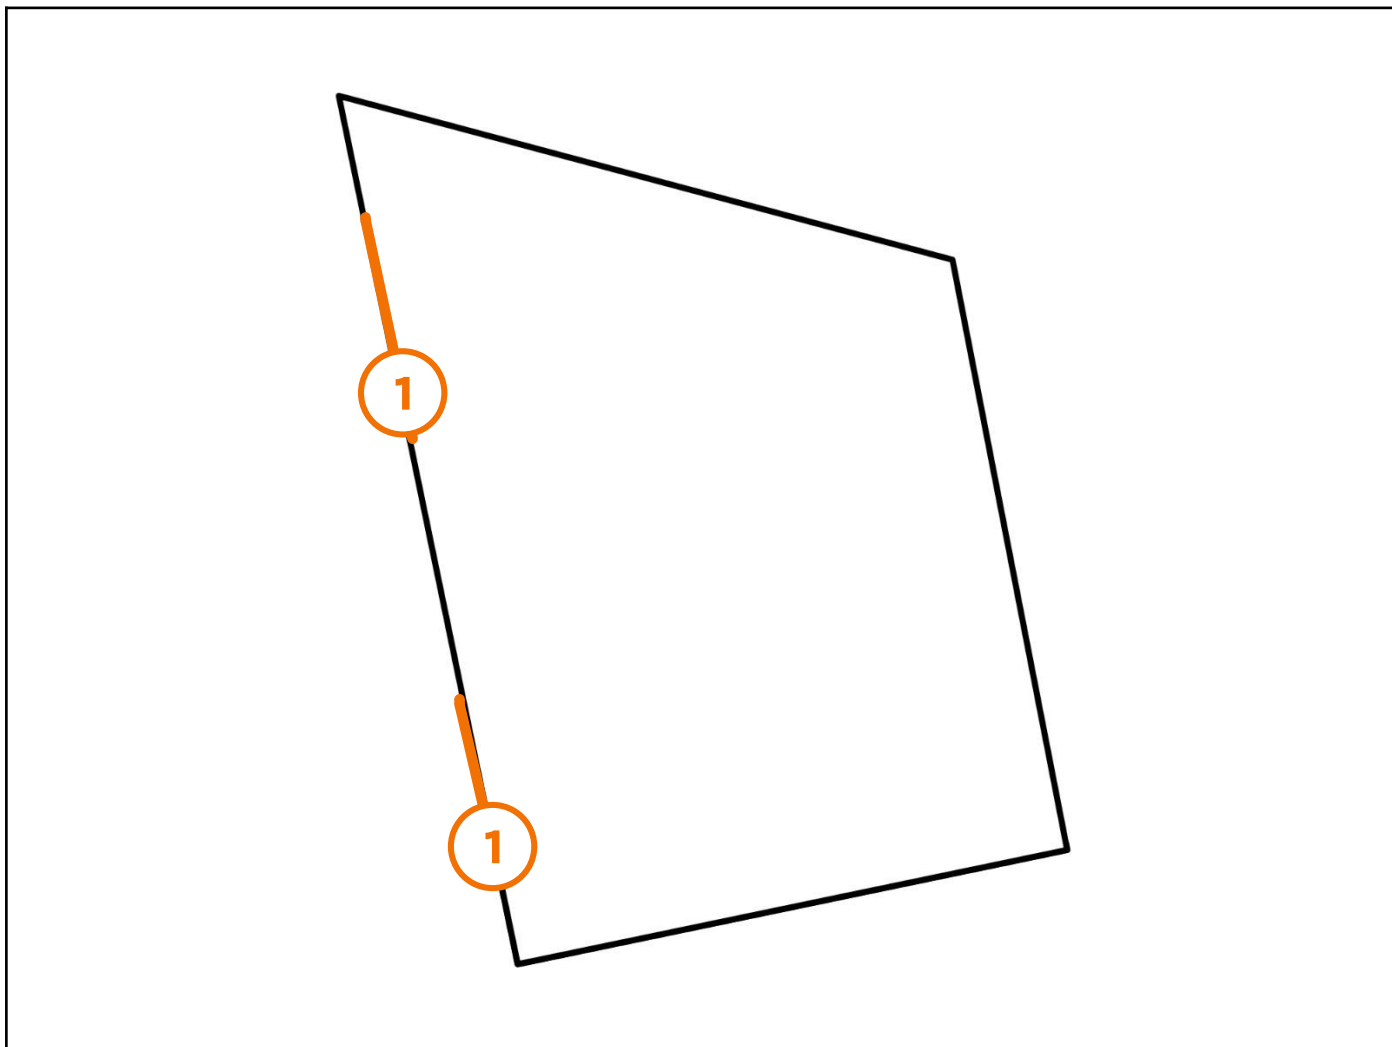
Plan 2.2: Bijgebouw plan

Beschrijving	Type	Actie
1. Mastiek rond ramen in scheidingsmuur	Asbestmateriaal	Verwijderen

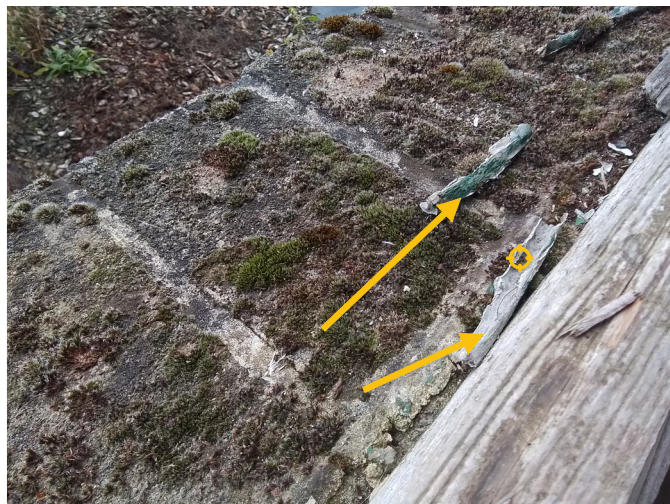
Het asbestmateriaal valt onder de mijlpaal van 2040.

Eindbeoordeling materiaalrisico	Verhoogd materiaalrisico en/of verhoogde kans op vezelvrijgave
---------------------------------	--

Gebondenheid	Categorie 1: hechtgebonden in oorsprong
Asbestsoort (vezeltype)	Alleen chrysotiel
Asbestconcentratie	Laag (< 50%)
Afschermingsgraad van het gehele materiaal	Geheel of deels vrij aan de buitenlucht
Toestand van het materiaal	Zwaar beschadigd, zwaar verweerd

#	Type	Referentie	Resultaat
1.1	Puntmonster	MM002	Chrysotiel

Beschrijving	Mastiek rond ramen in scheidingsmuur
Omgeving	Buiten
Primaire drager	Wandopening verticaal (raam, deur, ...)
Asbestmateriaal	In-situ afwerkingslagen - Pasta, stopverf, voegsel, stopsel, vulsel, mastiek, katten, ...
Bindmiddel van asbestmateriaal	Kitten, mastiek, pasta
Gebondenheid op basis van bindmiddel	Hecht
Hoeveelheid (gewicht - aantal)	<ul style="list-style-type: none">• 1,00 kg - 1 stuk
Totaal gewicht	1,00 kg
Eenvoudig bereikbaar	Ja
Bevestigingswijze	<ul style="list-style-type: none">• Verlijmd, ingegoten, versmeerd
Identificatiemethode	Vaststelling met monstername
Destructieve handeling voor identificatie	Nee

- Zorg voor een veilig beheer. Vermijd het beschadigen van het asbestmateriaal. Controleer de toestand jaarlijks op wijzigingen.
- Verwijder dit asbestmateriaal zo snel mogelijk. Volg de toestand goed op.

- Eenvoudige handelingen: mag via doe-het-zelf of door werknemer(s) met opleidingsattest eenvoudige handelingen
Aanbevolen saneringsmethode: Eenvoudige handeling met bijkomende maatregelen. Het materiaal dient goed te worden gefixeerd voor deze wordt verwijderd.

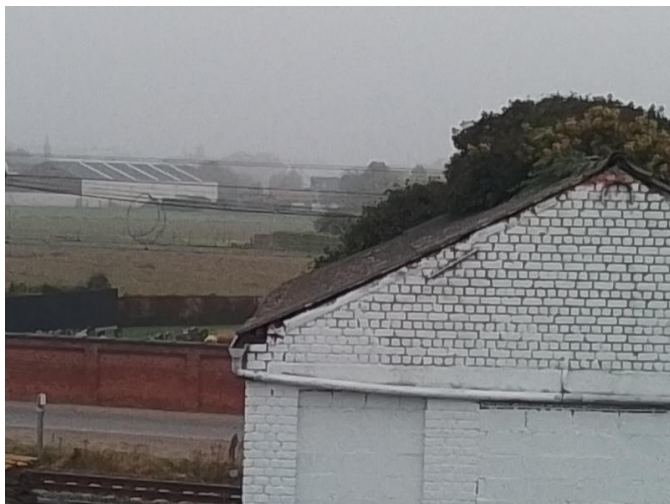
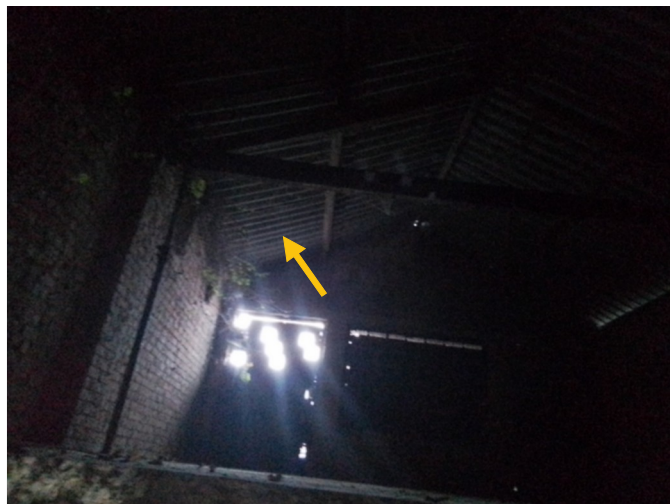
Het asbestmateriaal valt onder de mijlpaal van 2034.

Eindbeoordeling materiaalrisico	Verhoogd materiaalrisico en/of verhoogde kans op vezelvrijgave
---------------------------------	--

Gebondenheid	Categorie 1: hechtgebonden in oorsprong
Asbestsoort (vezeltype)	Crocidoliet aanwezig
Asbestconcentratie	Laag (< 50%)
Afschermingsgraad van het gehele materiaal	Geheel of deels vrij aan de buitenlucht
Toestand van het materiaal	Matig beschadigd, matig verweerd

Beschrijving	Golfplaat
Omgeving	Buiten
Primaire drager	Schuin dak
Asbestmateriaal	Dak- en gevelbekleding - Golfplaat
Bindmiddel van asbestmateriaal	Cement
Gebondenheid op basis van bindmiddel	Hecht
Hoeveelheid (oppervlakte - aantal)	<ul style="list-style-type: none">• 40,00 m² - 1 stuk
Totale oppervlakte	40,00 m ²
Eenvoudig bereikbaar	Ja
Bevestigingswijze	<ul style="list-style-type: none">• Geschroefd
Identificatiemethode	Vaststelling zonder monsternamen
Destructieve handeling voor identificatie	Nee

- Zorg voor een veilig beheer. Vermijd het beschadigen van het asbestmateriaal. Controleer de toestand jaarlijks op wijzigingen.
- Verwijder dit asbestmateriaal zo snel mogelijk. Volg de toestand goed op.

- Eenvoudige handelingen: mag via doe-het-zelf of door werknemer(s) met opleidingsattest eenvoudige handelingen
Aanbevolen saneringsmethode: Eenvoudige handeling met bijkomende maatregelen. Het materiaal dient goed te worden gefixeerd voor deze wordt verwijderd.

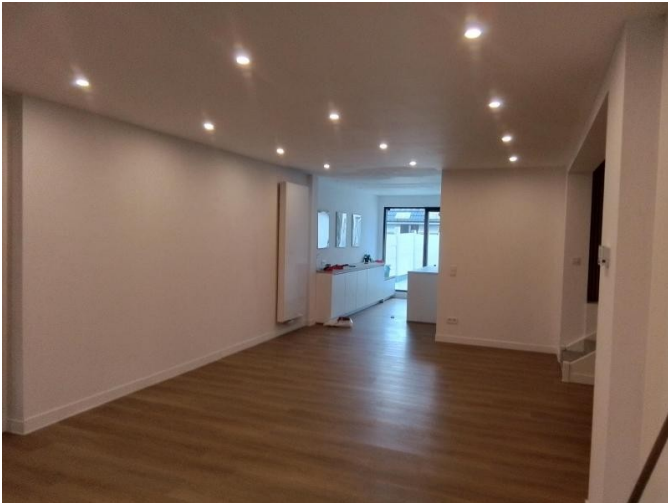
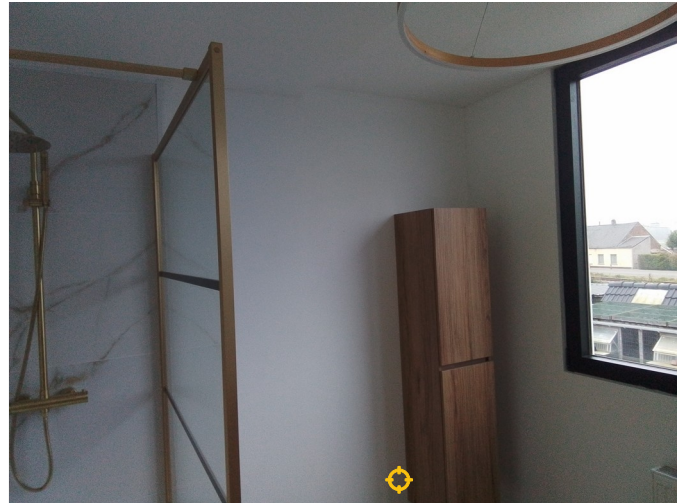
Fiche 3: Pleisterwerk wand

Geen asbest

#	Type	Referentie	Resultaat
3.1	Mengmonster	MM01	Geen asbest

Beschrijving	Pleisterwerk wand
Omgeving	Binnen
Primaire drager	Binnenwand
Bindmiddel van materiaal	Gips - kalk
Gebondenheid op basis van bindmiddel	Niet-hechtgebonden
Hoeveelheid (oppervlakte - dikte - aantal)	• 300,00 m ² - 2,00 cm - 1 stuk
Totaal volume	6,00 m ³
Identificatiemethode	Vaststelling met monstername
Destructieve handeling voor identificatie	Nee
