Asbestinventarisatetest

Evendael 31, 9550 Herzele

Attestnummer : 20250409-000161.000

Uitgegeven op : 09.04.2025

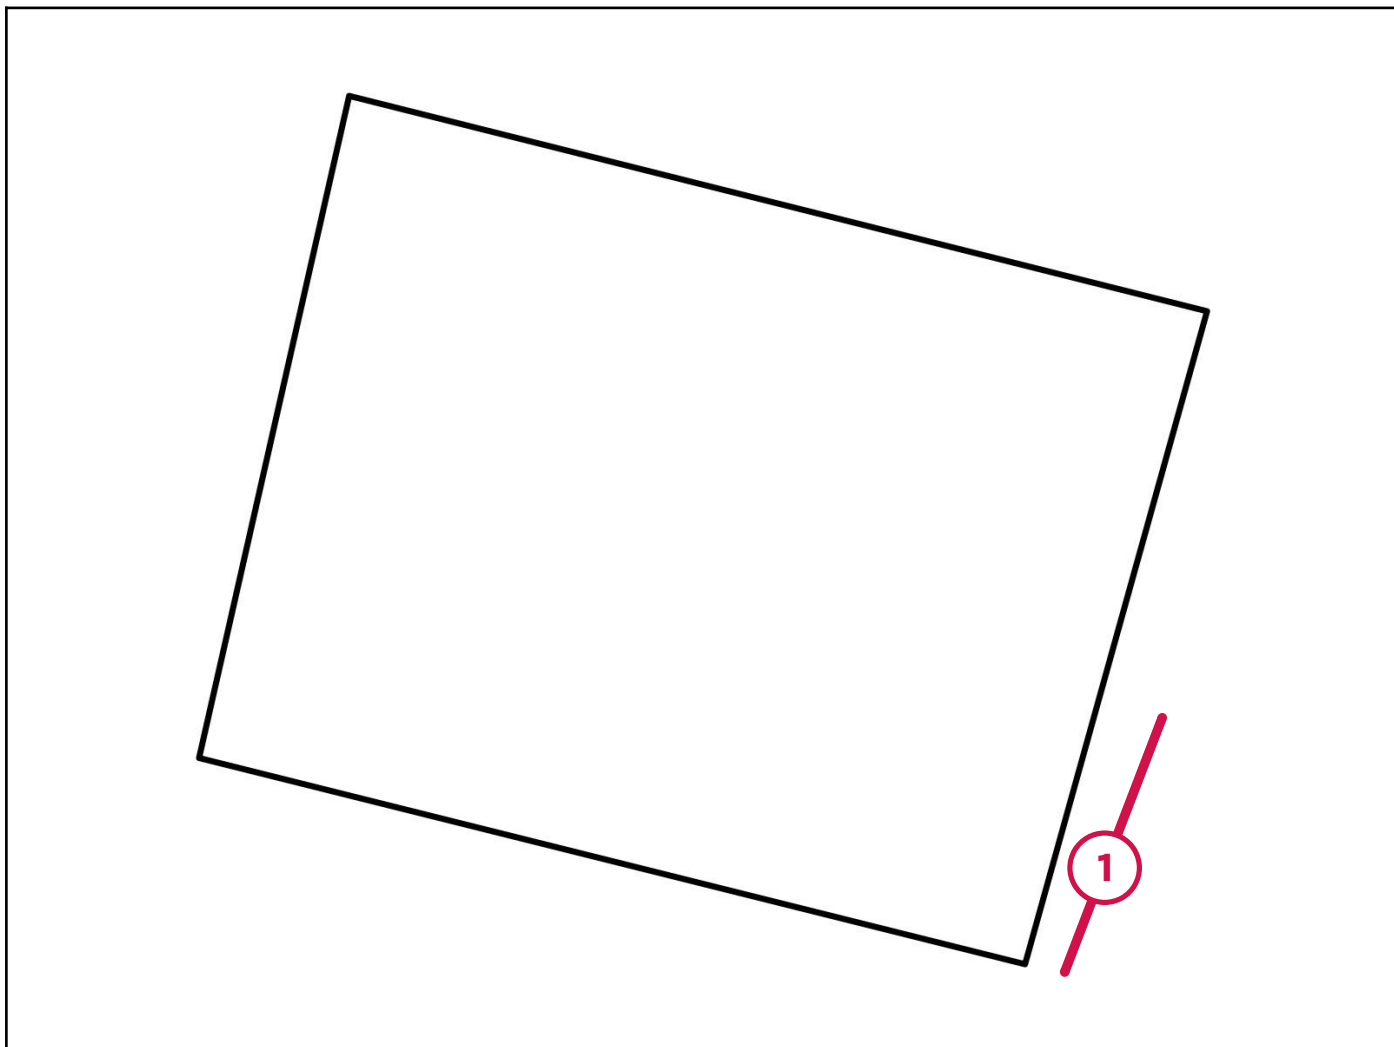
Plan 2.1: Tuinhuis plan gvl

Beschrijving	Type	Actie
1. asbestafval in de tuin	Asbestmateriaal	Dringend verwijderen

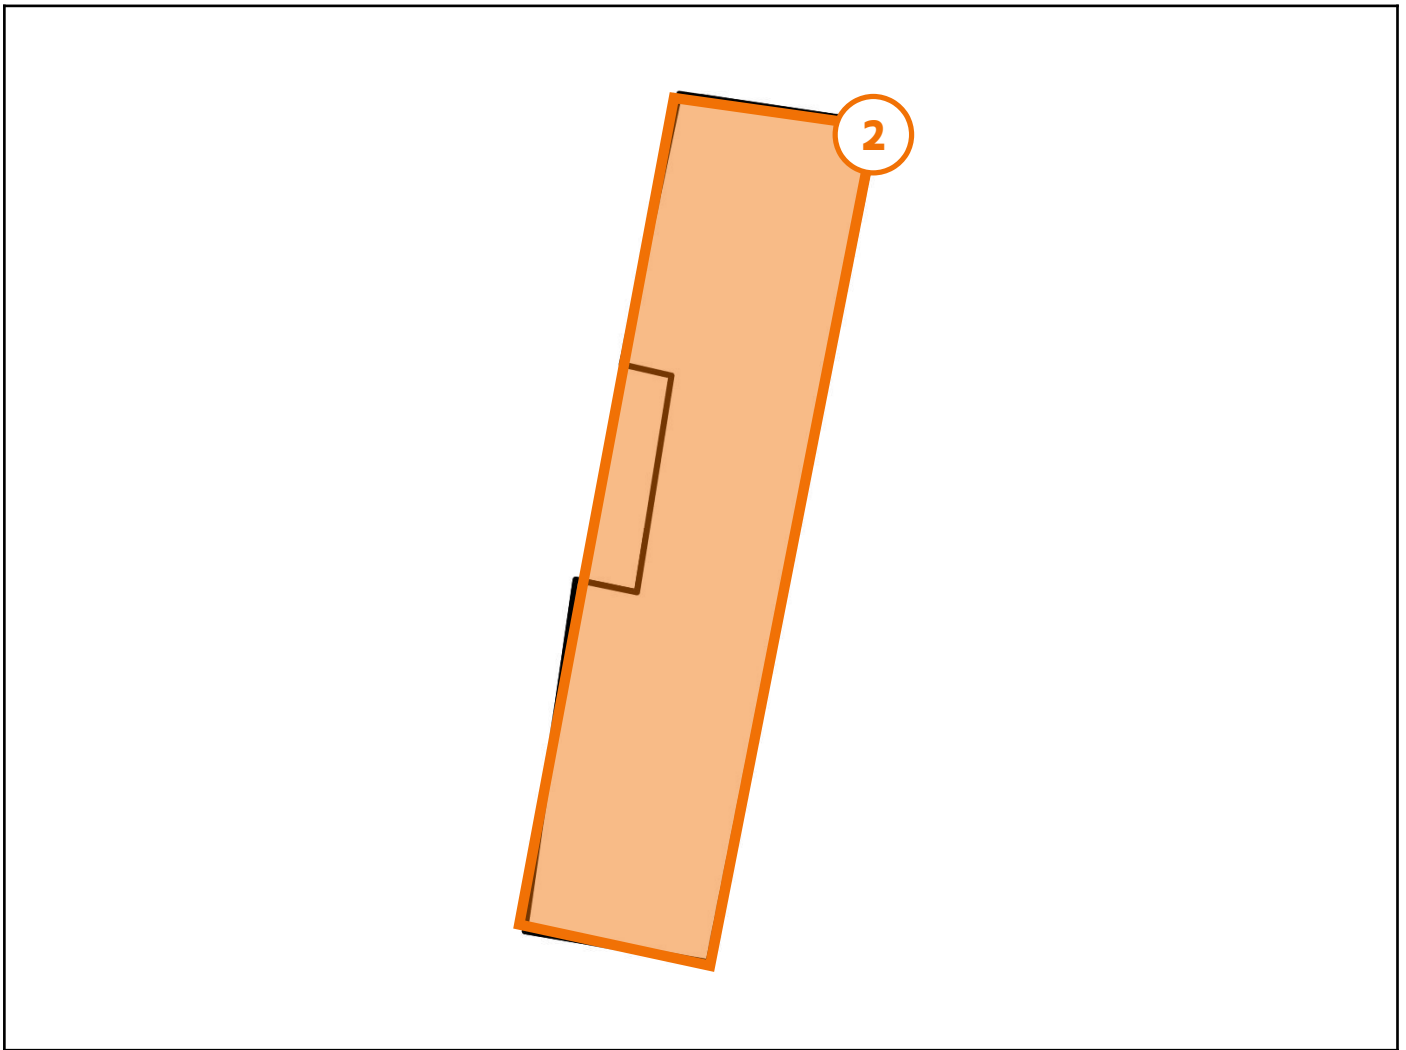
Plan 3.2: Werkhuis plan dak

Beschrijving	Type	Actie
2. golfplaten dak	Asbestmateriaal	Verwijderen

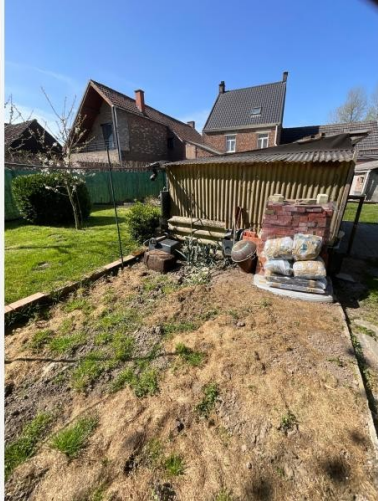
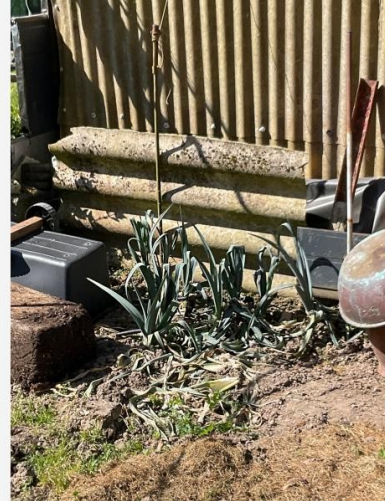
Dringend verwijderen

Beschrijving	asbestafval in de tuin
Type afvalstof	Betreft stock-voorraad of gedemonteerde asbestmaterialen
Aanwezige resten	Geen resten aanwezig
Omgeving	Buiten
Primaire drager	Bodem
Asbestmaterialen	<ul style="list-style-type: none">Dak- en gevelbekleding - Golfplaat
Bindmiddel van asbestmateriaal	Cement
Gebondenheid op basis van bindmiddel	Hecht
Hoeveelheid (gewicht - aantal)	<ul style="list-style-type: none">50,00 kg - 1 stuk
Totaal gewicht	50,00 kg
Eenvoudig bereikbaar	Ja
Identificatiemethode	Vaststelling zonder monsternamen

Het asbestmateriaal valt onder de mijlpaal van 2034.

- Verwijder het asbestafval.

- Eenvoudige handelingen: mag via doe-het-zelf of door werknemer(s) met opleidingsattest eenvoudige handelingen
De toepassing is reed gedemonteerd en dus eenvoudig te verwijderen zonder kans op contaminaties.

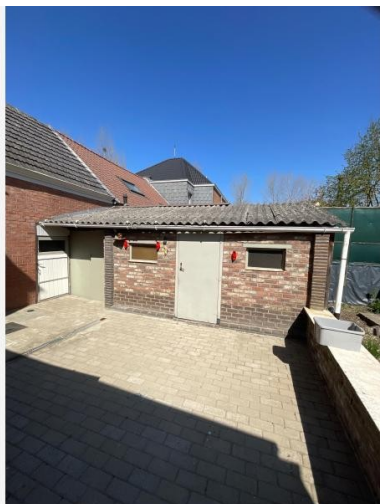
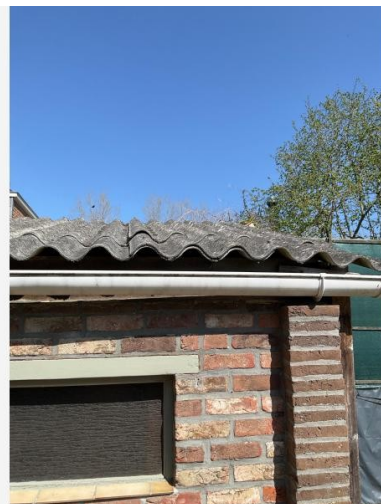
Verwijderen

Eindbeoordeling materiaalrisico	Verhoogd materiaalrisico en/of verhoogde kans op vezelvrijgave
---------------------------------	--

Gebondenheid	Categorie 1: hechtgebonden in oorsprong
Asbestsoort (vezeltype)	Crocidoliet aanwezig
Asbestconcentratie	Laag (< 50%)
Afschermingsgraad van het gehele materiaal	Geheel of deels vrij aan de buitenlucht
Toestand van het materiaal	Matig beschadigd, matig verweerd

Beschrijving	golfplaten dak
Omgeving	Grenst aan binnen- en buitenlucht
Primaire drager	Schuin dak
Asbestmateriaal	Dak- en gevelbekleding - Golfplaat
Bindmiddel van asbestmateriaal	Cement
Gebondenheid op basis van bindmiddel	Hecht
Hoeveelheid (oppervlakte - aantal)	<ul style="list-style-type: none">• 90,00 m² - 1 stuk
Totale oppervlakte	90,00 m ²
Eenvoudig bereikbaar	Ja
Bevestigingswijze	<ul style="list-style-type: none">• Geschroefd
Identificatiemethode	Vaststelling zonder monstername
Destructieve handeling voor identificatie	Nee
Opmerking	Geschatte hoeveelheid

- Zorg voor een veilig beheer. Vermijd het beschadigen van het asbestmateriaal. Controleer de toestand jaarlijks op wijzigingen.
- Hemelwater dat afspoelt van asbestcement daken of gevels kan asbestdeeltjes bevatten. Gebruik het enkel voor gesloten circuits (bv. spoelen toiletten). Reinig na het vervangen van het dak of de gevel de dakgoten en regenwaterput of -ton om asbesthoudend sediment of slib te verwijderen

- Eenvoudige handelingen: mag via doe-het-zelf of door werknemer(s) met opleidingsattest eenvoudige handelingen
Asbest golfplaten zijn eenvoudig te verwijderen door ze los te schroeven of de nagels te verwijderen. Zorg dat u tijdens de werken de platen niet breekt. Geen slijpschijven of anders snel draaiend materiaal gebruiken. Tijdens de verwijdering de golfplaten goed bevochtigen om de verspreiding van vezels tegen te gaan.

De platen dienen dubbel verpakt in een daarvoor voorziende zak naar een containerpark gebracht te worden.

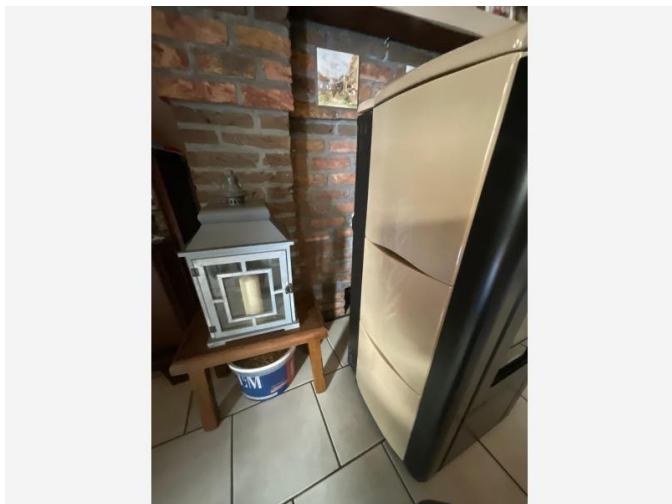
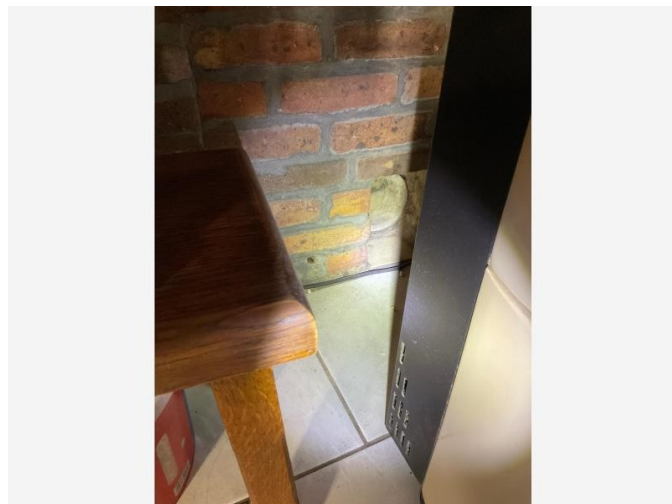
Zorgvuldig beheren

Eindbeoordeling materiaalrisico	Laag materiaalrisico en/of verlaagde kans op vezelvrijgave
---------------------------------	--

Gebondenheid	Categorie 1: hechtgebonden in oorsprong
Asbestsoort (vezeltype)	Crocidoliet aanwezig
Asbestconcentratie	Laag (< 50%)
Afschermingsgraad van het gehele materiaal	Geheel of deels (ook) vrij aan de binnenlucht
Toestand van het materiaal	Onbeschadigd, niet verweerd

Beschrijving	Asbest cement luikje
Omgeving	Binnen
Primaire drager	HVAC infrastructuur en uitrusting
Asbestmateriaal	Brandwerende afsluiting (prefab geheel) - Luik
Bindmiddel van asbestmateriaal	Cement
Gebondenheid op basis van bindmiddel	Hecht
Hoeveelheid (gewicht - aantal)	<ul style="list-style-type: none">• 5,00 kg - 1 stuk
Totaal gewicht	5,00 kg
Eenvoudig bereikbaar	Ja
Bevestigingswijze	<ul style="list-style-type: none">• Los (al dan niet bedekt)• Geklemd
Identificatiemethode	Vaststelling zonder monsternamen
Destructieve handeling voor identificatie	Nee
Opmerking	Geschatte hoeveelheid

- Zorg voor een veilig beheer. Vermijd het beschadigen van het asbestmateriaal. Controleer de toestand jaarlijks op wijzigingen.

- Eenvoudige handelingen: mag via doe-het-zelf of door werknemer(s) met opleidingsattest eenvoudige handelingen
De toepassing is los .

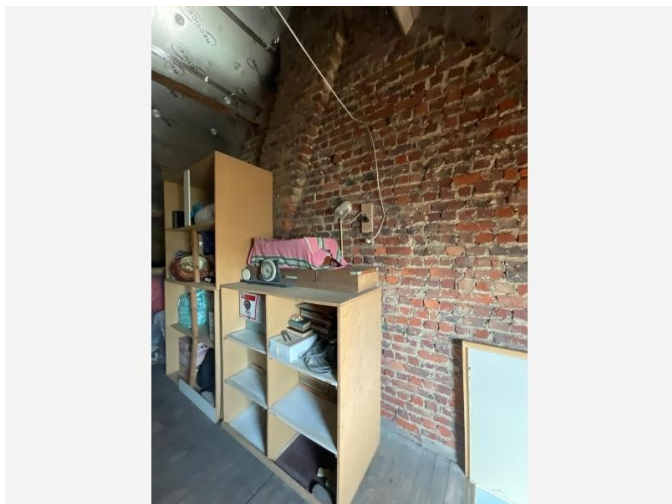
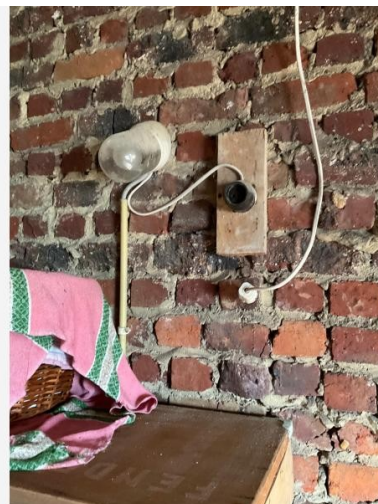
Zorgvuldig beheren

Eindbeoordeling materiaalrisico	Laag materiaalrisico en/of verlaagde kans op vezelvrijgave
---------------------------------	--

Gebondenheid	Categorie 1: hechtgebonden in oorsprong
Asbestsoort (vezeltype)	Crocidoliet aanwezig
Asbestconcentratie	Laag (< 50%)
Afschermingsgraad van het gehele materiaal	Geheel of deels (ook) vrij aan de binnenlucht
Toestand van het materiaal	Onbeschadigd, niet verweerd

Beschrijving	Bakeliet schakelaar en stopcontact
Omgeving	Binnen
Primaire drager	Communicatie en elektrische infrastructuur en uitrusting
Asbestmateriaal	Plaat, paneel, tablet - Type Bakeliet
Bindmiddel van asbestmateriaal	Kunststof of -hars
Gebondenheid op basis van bindmiddel	Hecht
Hoeveelheid (oppervlakte - dikte - aantal)	• 0,59 m ² - 0,30 cm - 1 stuk
Totaal volume	0,002 m ³
Eenvoudig bereikbaar	Ja
Bevestigingswijze	• Onbekend
Identificatiemethode	Vaststelling zonder monstername
Destructieve handeling voor identificatie	Nee
Opmerking	Geschatte hoeveelheid

- Zorg voor een veilig beheer. Vermijd het beschadigen van het asbestmateriaal. Controleer de toestand jaarlijks op wijzigingen.

- Eenvoudige handelingen: mag via doe-het-zelf of door werknemer(s) met opleidingsattest eenvoudige handelingen
Bakeliet schakelaars en stopcontacten zijn eenvoudig los te schroeven en zo te verwijderen. Voorkom dat de toepassing gebroken wordt tijdens de verwijdering ervan. De toepassing in een daarvoor voorziene zak naar het containerpark brengen.

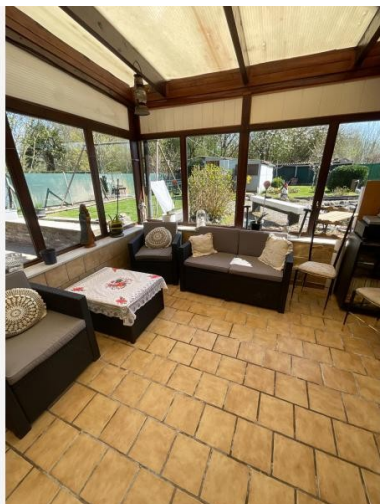
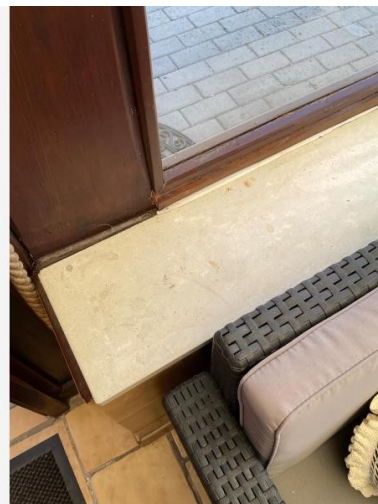
Zorgvuldig beheren

Eindbeoordeling materiaalrisico	Laag materiaalrisico en/of verlaagde kans op vezelvrijgave
---------------------------------	--

Gebondenheid	Categorie 1: hechtgebonden in oorsprong
Asbestsoort (vezeltype)	Alleen chrysotiel
Asbestconcentratie	Laag (< 50%)
Afschermingsgraad van het gehele materiaal	Geheel of deels (ook) vrij aan binnenluchtstromen
Toestand van het materiaal	Licht beschadigd, licht verweerd. Intact calciumsilicaatmateriaal of categorie III 'gebondenheid'

Beschrijving	Vensterbank massal
Omgeving	Binnen
Primaire drager	Wandopening verticaal (raam, deur, ...)
Asbestmateriaal	Plaat, paneel, tablet - Type Massal
Bindmiddel van asbestmateriaal	Cement
Gebondenheid op basis van bindmiddel	Hecht
Hoeveelheid (oppervlakte - dikte - aantal)	• 3,00 m ² - 1,00 cm - 1 stuk
Totaal volume	0,03 m ³
Eenvoudig bereikbaar	Ja
Bevestigingswijze	• Geklemd
Identificatiemethode	Vaststelling zonder monstername
Destructieve handeling voor identificatie	Nee
Opmerking	Geschatte hoeveelheid

- Zorg voor een veilig beheer. Vermijd het beschadigen van het asbestmateriaal. Controleer de toestand jaarlijks op wijzigingen.

- Eenvoudige handelingen: mag via doe-het-zelf of door werknemer(s) met opleidingsattest eenvoudige handelingen
Te verwijderen in 1 geheel zonder breken en kappen.

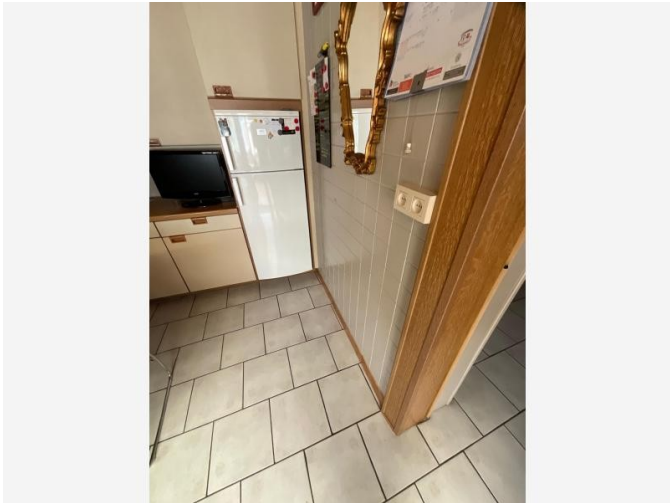
Achter de tegels bevindt zich faiancelijm. Deze moet volgens het IP verplicht bemonsterd worden. Tijdens de inspectie heeft de inspecteur geen faiancelijm aangetroffen, maar heeft hij wel een sterk vermoeden dat zich deze achter de tegels bevindt. Let op bij werken aan deze plaatsen. Faiancelijm kon vroeger asbesthoudend zijn. Een bijkomend onderzoek is aangeraden indien er werken gepland zijn.

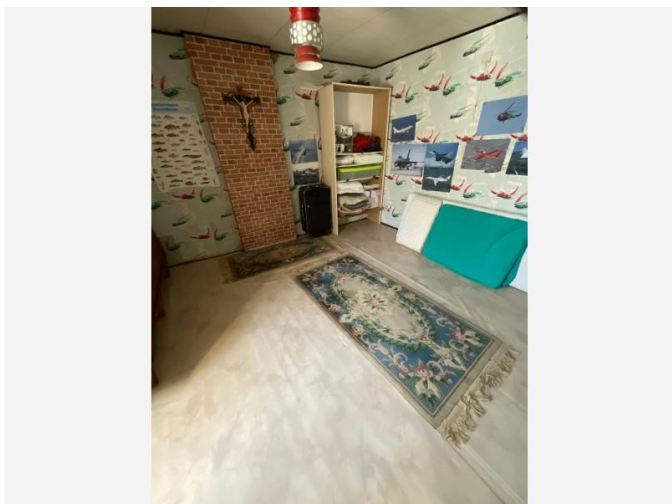
Geen asbesthoudend type vloerzeil

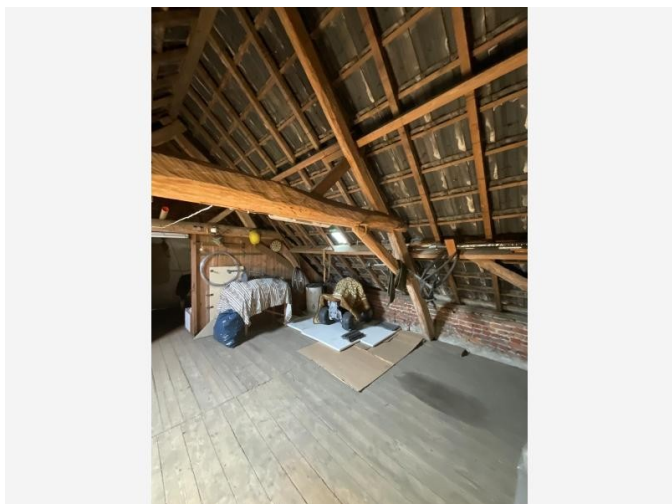
Dit onderdak type is niet asbest verdacht. Deze zijn steekproefsgewijs vastgesteld en kunnen, indien de vaststelling dit niet toeliet, geen uitspraak doen over het volledige onderdak.

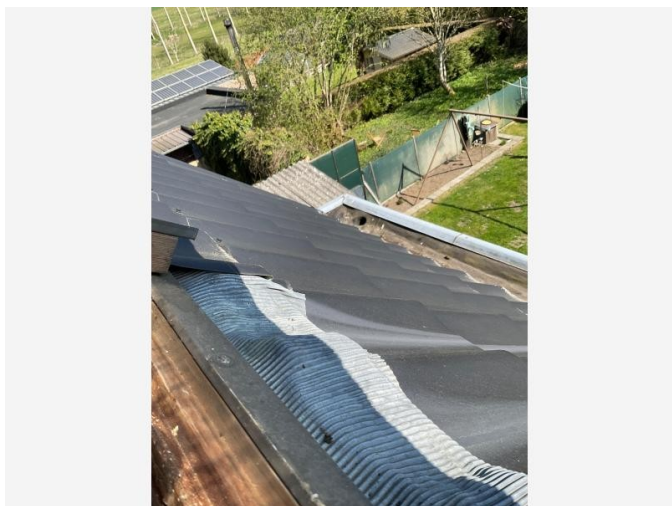
Metalen dak op het hoofddak. Deze werden vroeger vaak over oude daken gezet zonder het vorige dak af te breken, beter bekend als het overzetdak. De inspecteur kan geen uitspraak doen over de lage tussen het metalen dak en de isolatie. Hoe rekening dat zich hier eventueel toch nog asbest zou kunnen aanwezig zijn. Metalen dak geplaatst na 2009

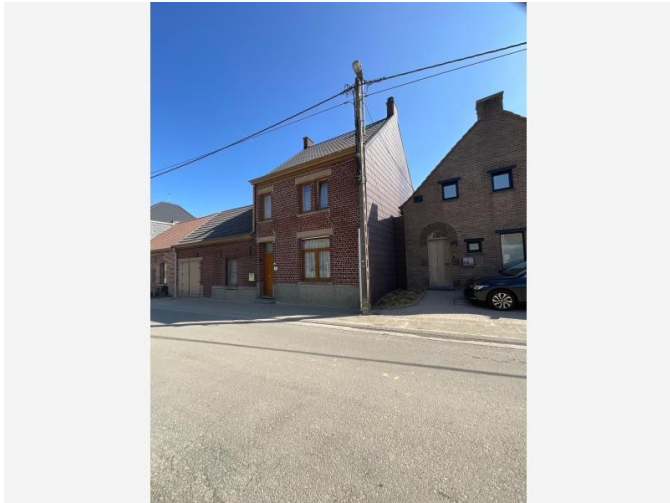
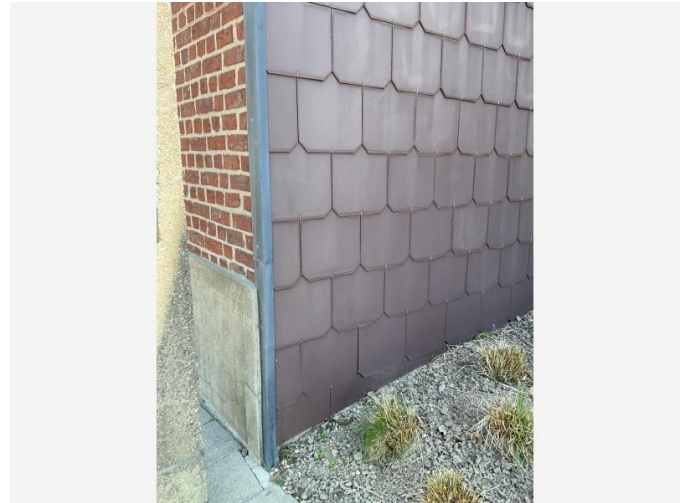
Geen asbest

Beschrijving	leien Gevel
Omgeving	Buiten
Primaire drager	Schuin dak
Bindmiddel van materiaal	Cement
Gebondenheid op basis van bindmiddel	Hecht
Hoeveelheid (oppervlakte - aantal)	• 60,00 m ² - 1 stuk
Totale oppervlakte	60,00 m ²
Identificatiemethode	Vaststelling met bewijsdocument, zonder monstername
Destructieve handeling voor identificatie	Nee
Opmerking	Geschatte hoeveelheid Leien geplaatst na 2009

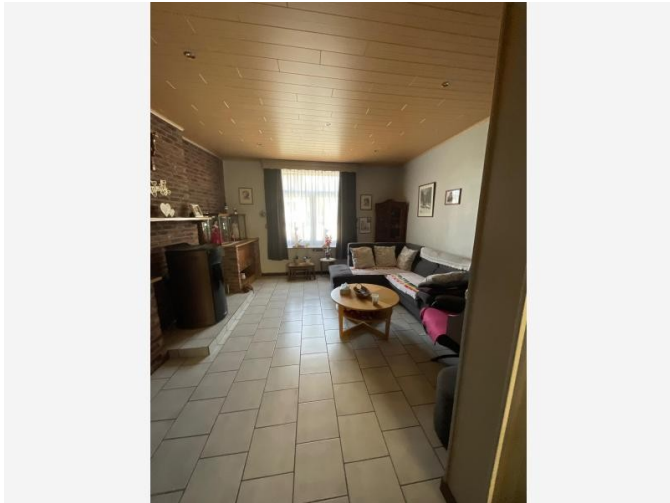
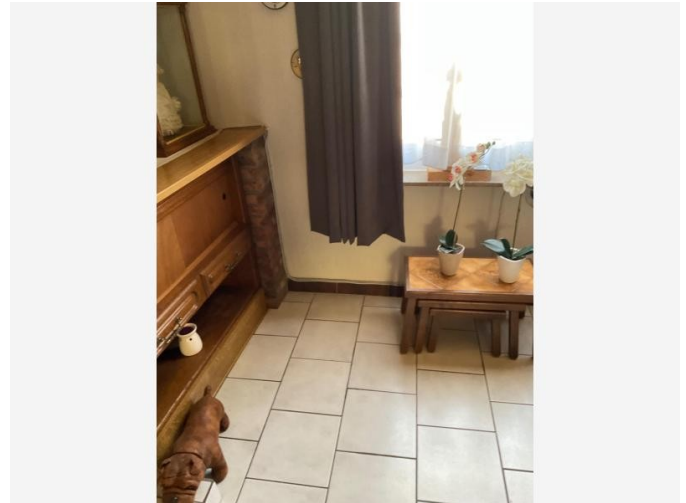
Geen asbest

#	Type	Referentie	Resultaat
11.1	Mengmonster	mm01	Geen asbest

Beschrijving	pleisterwerk wanden
Omgeving	Binnen
Primaire drager	Binnenwand
Bindmiddel van materiaal	Gips - kalk
Gebondenheid op basis van bindmiddel	Niet-hechtgebonden
Hoeveelheid (oppervlakte - dikte - aantal)	• 115,00 m ² - 1,00 cm - 1 stuk
Totaal volume	1,15 m ³
Identificatiemethode	Vaststelling met monstername
Destructieve handeling voor identificatie	Nee
Opmerking	Geschatte hoeveelheid
