Asbestinventarisatetest

Peulisstraat 31, 2580 Putte

Attestnummer : 20240409-000558.000

Uitgegeven op : 09.04.2024

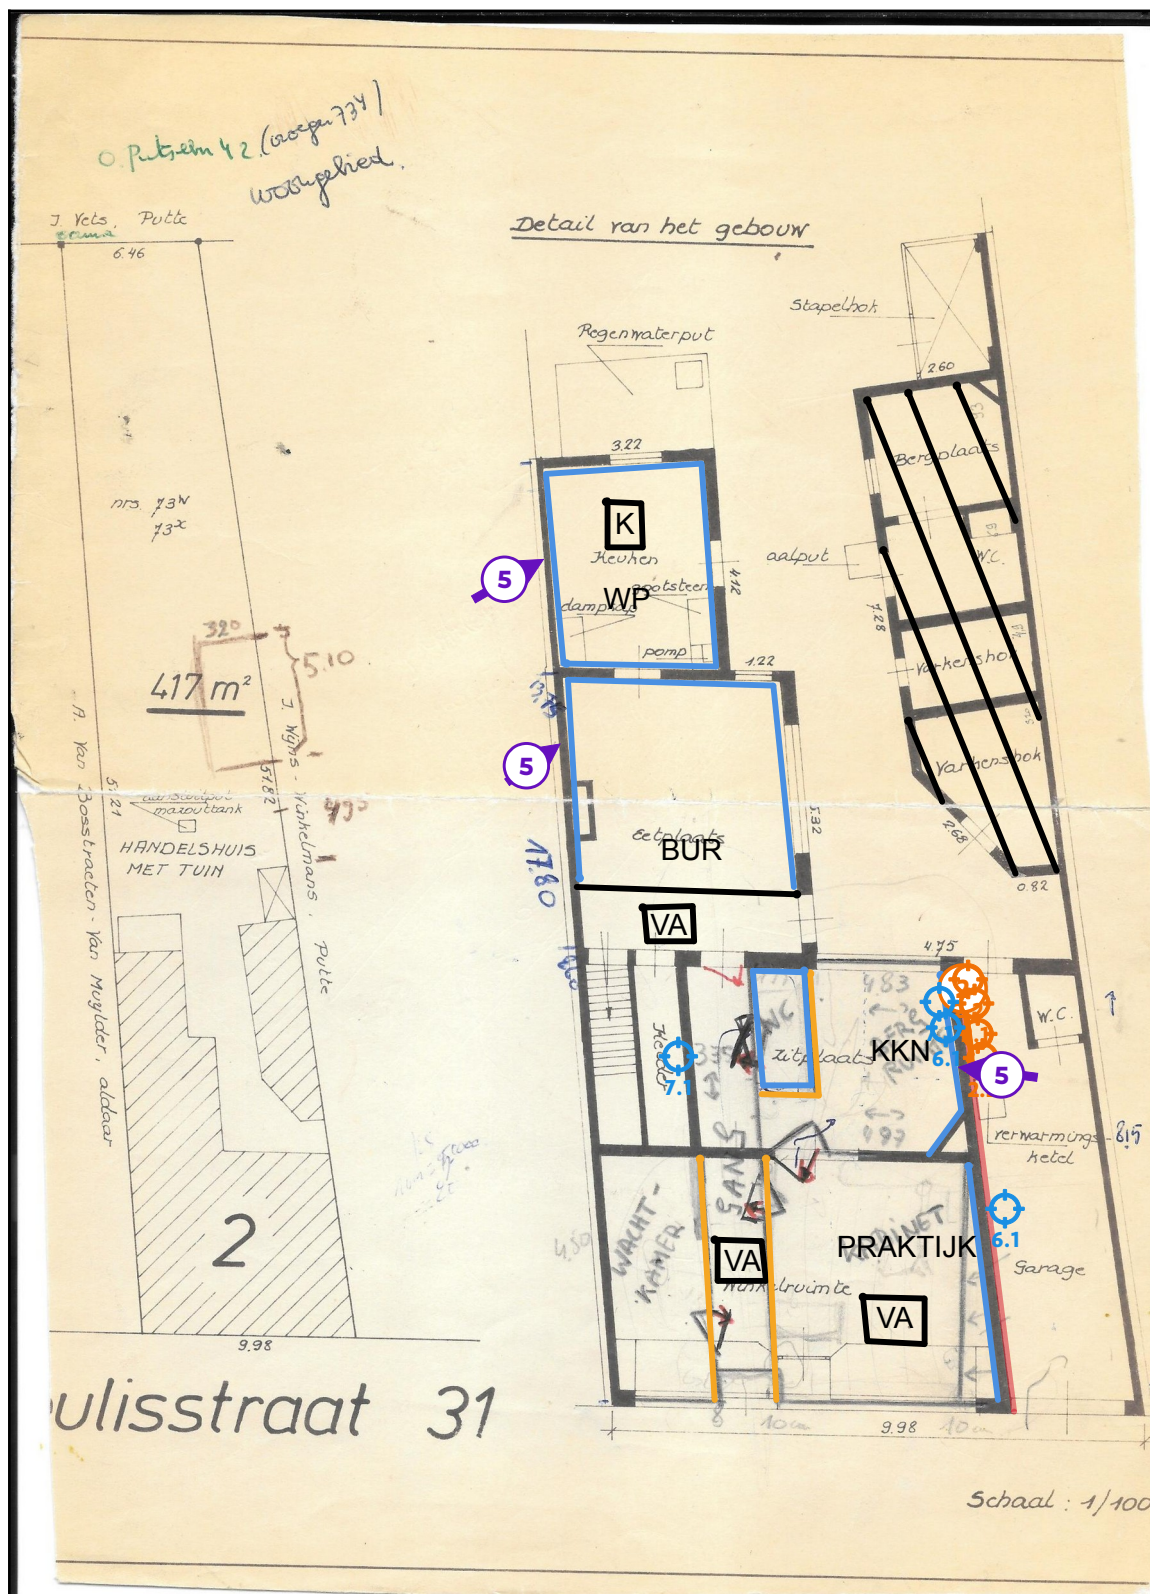
Plan 1.2: Hoofdgebouw plan gelijkvloers

2. Garage leidingisolatie	Asbestmateriaal	Verwijderen
2.1 Code: MM03	Mengmonster	-
2.2 Code: MM04	Mengmonster	-
5. Tegellijm keuken praktijk/wasplaats/bureau	Advies	-
6. Pleisterwerk plafonds	Geen asbest	-
6.1 Code: MM02	Mengmonster	-
7. Pleisterwerk muren	Geen asbest	-
7.1 Code: MM01	Mengmonster	-

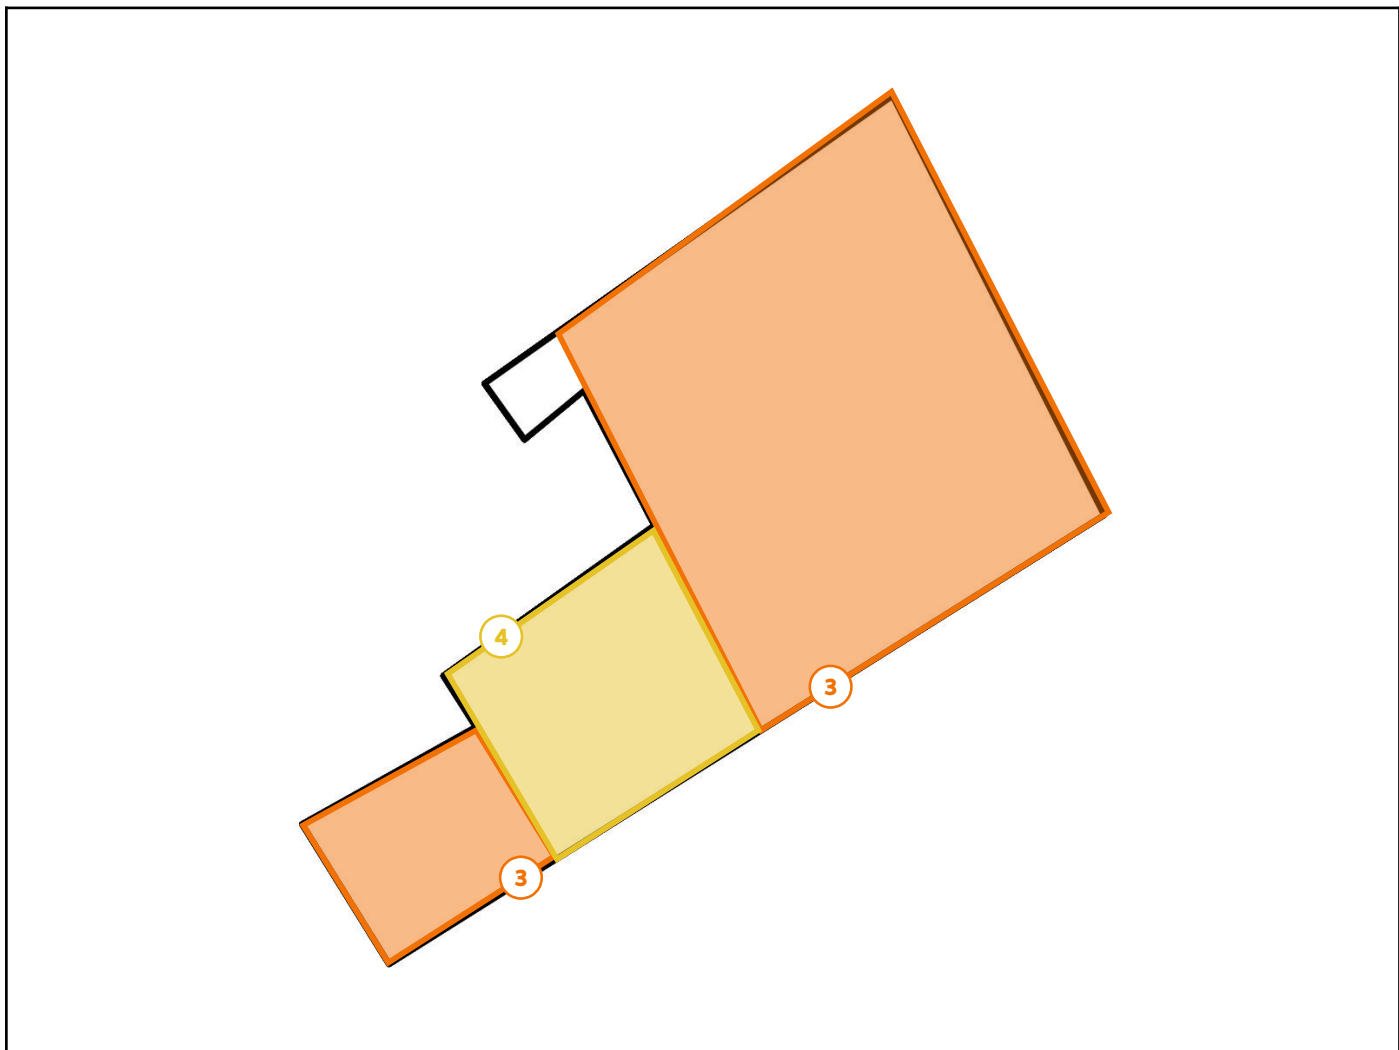
Plan 1.5: Hoofdgebouw plan daken

Beschrijving	Type	Actie
3. Hoofddak/dak aanbouw leien	Asbestmateriaal	Verwijderen
4. Plat dak roofing	Asbestmateriaal	Zorgvuldig beheren

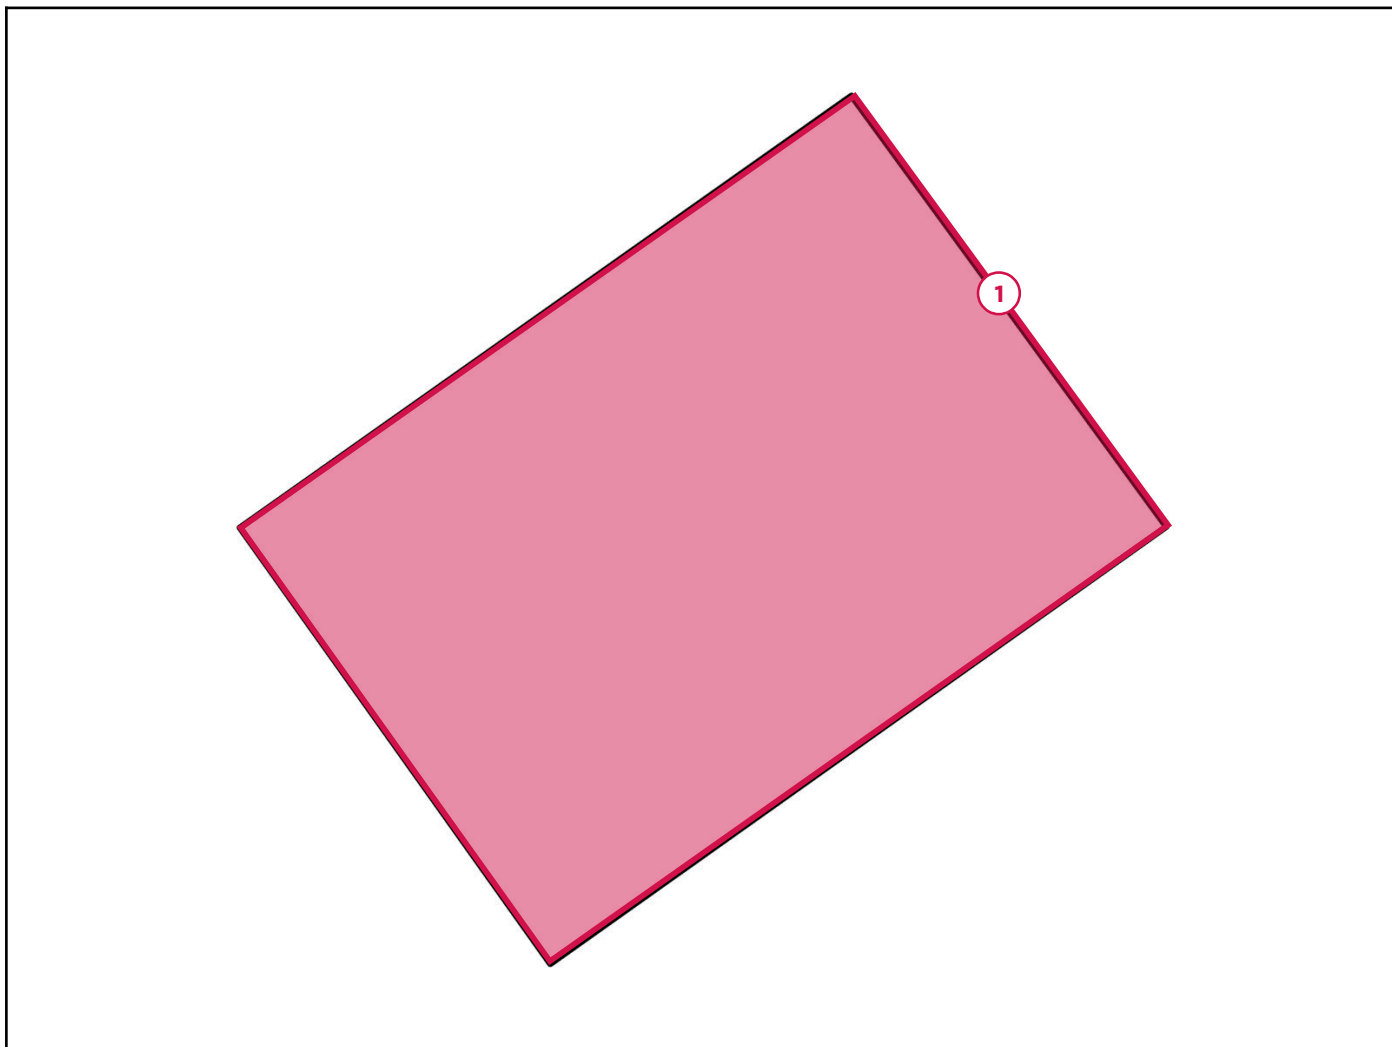
Plan 2.1: Bijgebouw plan

Beschrijving	Type	Actie
1. Bijgebouw golfplaten	Asbestmateriaal	Dringend verwijderen

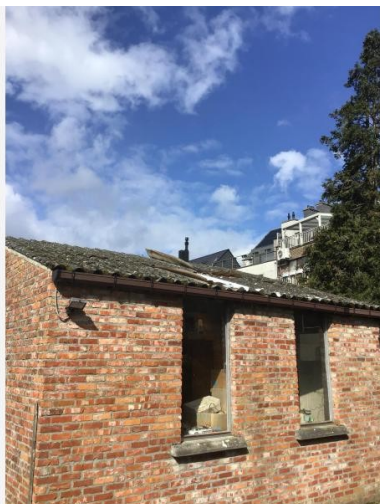
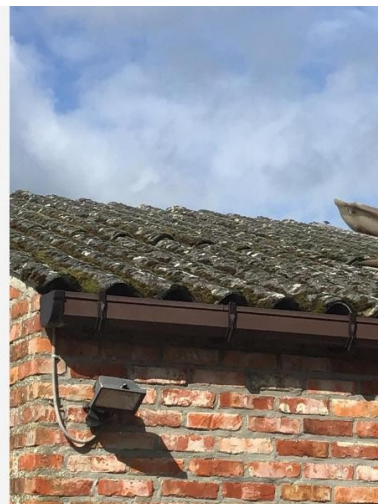
Dringend verwijderen

Eindbeoordeling materiaalrisico	Hoog materiaalrisico en/of hoge kans op vezelvrijgave
---------------------------------	---

Gebondenheid	Categorie 1: hechtgebonden in oorsprong
Asbestsoort (vezeltype)	Crocidoliet aanwezig
Asbestconcentratie	Laag (< 50%)

Afschermingsgraad van het gehele materiaal	Geheel of deels (ook) vrij aan de binnenlucht
Toestand van het materiaal	Matig beschadigd, matig verweerd

Beschrijving	Bijgebouw golfplaten
Omgeving	Grenst aan binnen- en buitenlucht
Primaire drager	Schuin dak
Asbestmateriaal	Dak- en gevelbekleding - Golfplaat
Bindmiddel van asbestmateriaal	Cement
Gebondenheid op basis van bindmiddel	Hecht
Hoeveelheid (oppervlakte - aantal)	<ul style="list-style-type: none"> • 20,00 m² - 1 stuk
Totale oppervlakte	20,00 m ²
Eenvoudig bereikbaar	Ja
Bevestigingswijze	<ul style="list-style-type: none"> • Onbekend
Identificatiemethode	Vaststelling zonder monsternamen
Destructieve handeling voor identificatie	Nee

- Zorg voor een veilig beheer. Vermijd het beschadigen van het asbestmateriaal. Controleer de toestand jaarlijks op wijzigingen.
- Hemelwater dat afspoelt van asbestcement daken of gevels kan asbestdeeltjes bevatten. Gebruik het enkel voor gesloten circuits (bv. spoelen toiletten). Reinig na het vervangen van het dak of de gevel de dakgoten en regenwaterput of -ton om asbesthoudend sediment of slib te verwijderen

- Eenvoudige handelingen: mag via doe-het-zelf of door werknemer(s) met opleidingsattest eenvoudige handelingen
Voor golfplaten voorziet de wet geen verplichting om deze asbestverdachte toepassing te laten verwijderen door een firma met een opleidingsattest eenvoudige handelingen. U mag, in principe, ongeacht beschadigingen of vrije asbestvezels, deze asbesttoepassing zelf verwijderen met inachtneming van de nodige veiligheidsmaatregelen om uzelf en uw omgeving te beschermen. Een beschadigde asbesttoepassing in slechte staat kan makkelijk verder breken of vergruizen. Er komen dan schadelijke asbestvezels vrij die ingeademd kunnen worden.

1. golfplaten mogen niet breken of beschadigd worden (nooit gooien of breken)
2. besproei de golfplaten met speciaal fixeermiddel op de bevestigingspunten
3. bevestigingsnagel golfplaat losmaken d.m.v. klauwhamer met blokje hout eronder om beschadiging te vermijden, bij schroef voorzichtig uitdraaien zonder beschadiging
4. golfplaten één voor één losmaken
5. golfplaten één voor één voorzichtig stapelen in een asbestafvalzak (niet breken)
6. met het asbestafval kunt u terecht op het recyclagepark of bij een geregistreerde asbestinzamelaar

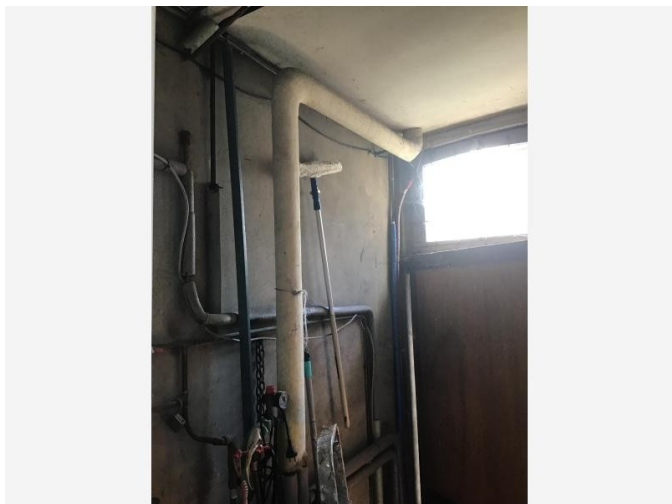
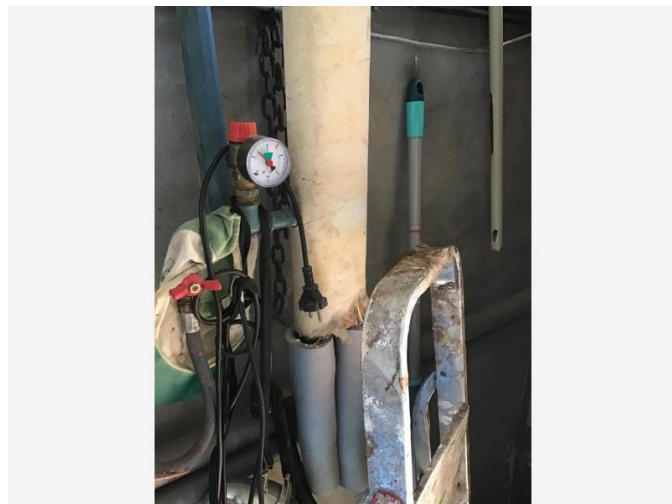
Verwijderen

Eindbeoordeling materiaalrisico	Verhoogd materiaalrisico en/of verhoogde kans op vezelvrijgave
---------------------------------	--

Gebondenheid	Categorie 2: niet-hechtgebonden met matrix
Asbestsoort (vezeltype)	Amfibool aanwezig, uitgezonderd crocidoliet
Asbestconcentratie	Hoog ($\geq 50\%$)
Afschermingsgraad van het gehele materiaal	Geheel of deels (ook) vrij aan de binnenlucht
Toestand van het materiaal	Licht beschadigd, licht verweerd. Intact materiaal type Pical – asbestboard of categorie III 'gebondenheid'

#	Type	Referentie	Resultaat
2.1	Mengmonster	MM03	Amosiet
2.2	Mengmonster	MM04	Amosiet

Beschrijving	Garage leidingisolatie
Omgeving	Binnen

- Zorg voor een veilig beheer. Vermijd het beschadigen van het asbestmateriaal. Controleer de toestand jaarlijks op wijzigingen.
- Scherm in afwachting van verwijdering het asbestmateriaal af van luchtstromingen en verstoring: bijvoorbeeld door het te verpakken, te fixeren, af te dekken, signalisatie - afbakening aan te brengen, ...
- Verwijder dit asbestmateriaal zo snel mogelijk. Volg de toestand goed op.

- Hermetische zone (erkend asbestverwijderaar)
Het verwijderen van de leidingisolatie moet gebeuren door bedrijven erkend voor werken van afbraak of verwijdering van asbest en/of materialen die asbest bevatten.

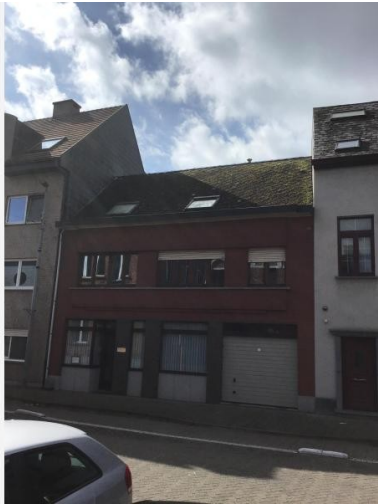
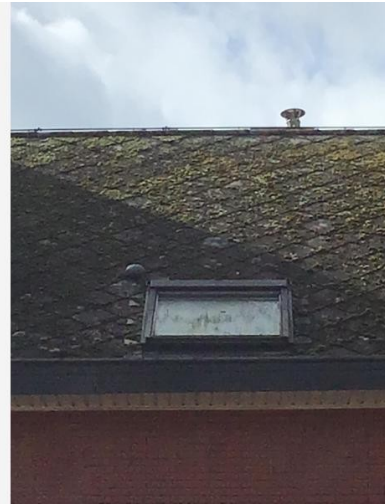
Verwijderen

Eindbeoordeling materiaalrisico	Verhoogd materiaalrisico en/of verhoogde kans op vezelvrijgave
---------------------------------	--

Gebondenheid	Categorie 1: hechtgebonden in oorsprong
Asbestsoort (vezeltype)	Crocidoliet aanwezig
Asbestconcentratie	Laag (< 50%)

Afschermingsgraad van het gehele materiaal	Geheel of deels vrij aan de buitenlucht
Toestand van het materiaal	Matig beschadigd, matig verweerd

Beschrijving	Hoofddak/dak aanbouw leien
Omgeving	Buiten
Primaire drager	Schuin dak
Asbestmateriaal	Dak- en gevelbekleding - Lei, shingle
Bindmiddel van asbestmateriaal	Cement
Gebondenheid op basis van bindmiddel	Hecht
Hoeveelheid (oppervlakte - aantal)	<ul style="list-style-type: none"> • 115,00 m² - 1 stuk
Totale oppervlakte	115,00 m ²
Eenvoudig bereikbaar	Ja
Bevestigingswijze	<ul style="list-style-type: none"> • Onbekend
Identificatiemethode	Vaststelling zonder monsternamen
Destructieve handeling voor identificatie	Nee

- Zorg voor een veilig beheer. Vermijd het beschadigen van het asbestmateriaal. Controleer de toestand jaarlijks op wijzigingen.
- Hemelwater dat afspoelt van asbestcement daken of gevels kan asbestdeeltjes bevatten. Gebruik het enkel voor gesloten circuits (bv. spoelen toiletten). Reinig na het vervangen van het dak of de gevel de dakgoten en regenwaterput of -ton om asbesthoudend sediment of slib te verwijderen

- Eenvoudige handelingen: mag via doe-het-zelf of door werknemer(s) met opleidingsattest eenvoudige handelingen
Voor dakleien voorziet de wet geen verplichting om deze asbestverdachte toepassing te laten verwijderen door een firma met een opleidingsattest eenvoudige handelingen. U mag, in principe, ongeacht beschadigingen of vrije asbestvezels, deze asbesttoepassing zelf verwijderen met inachtneming van de nodige veiligheidsmaatregelen om uzelf en uw omgeving te beschermen. Een beschadigde asbesttoepassing in slechte staat kan makkelijk verder breken of vergruizen. Er komen dan schadelijke asbestvezels vrij die ingeademd kunnen worden.

1. leien mogen niet breken of beschadigd worden (nooit gooien of breken)
2. besproei de leien met speciaal fixeermiddel (per keer +- 5m²)
3. bevestigingsnagel lei losmaken d.m.v. klauwhamer met blokje hout eronder om beschadiging te vermijden
4. leien één voor één losmaken
5. leien één voor één voorzichtig stapelen in een asbestafvalzak (niet breken)
6. met het asbestafval kunt u terecht op het recyclagepark of bij een geregistreerde . asbestinzamelaar

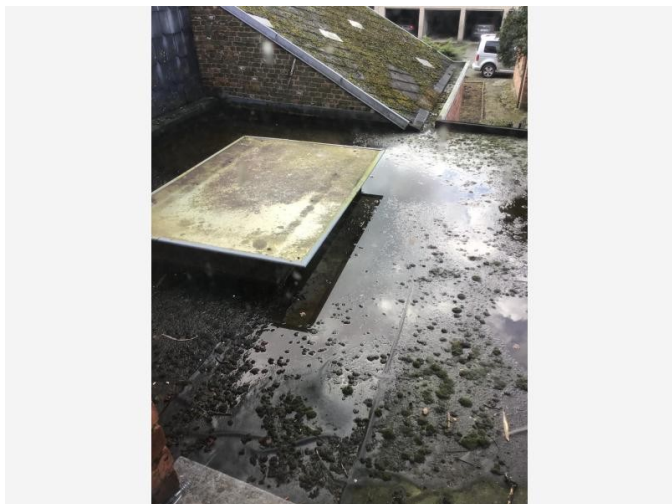
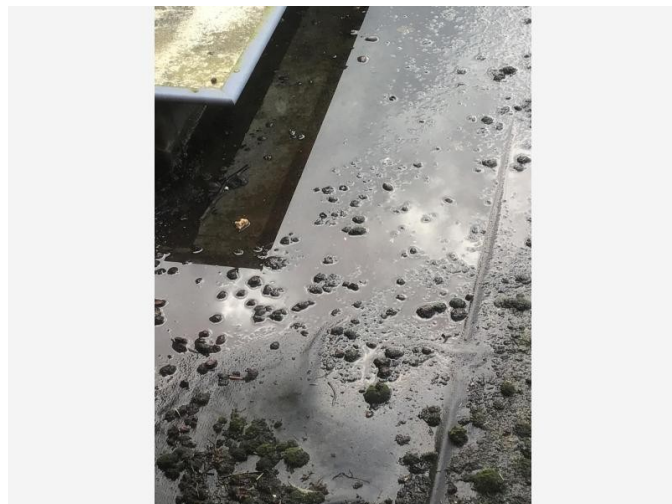
Zorgvuldig beheren

Eindbeoordeling materiaalrisico	Laag materiaalrisico en/of verlaagde kans op vezelvrijgave
---------------------------------	--

Gebondenheid	Categorie 1: hechtgebonden in oorsprong
Asbestsoort (vezeltype)	Alleen chrysotiel
Asbestconcentratie	Laag (< 50%)
Afschermingsgraad van het gehele materiaal	Geheel of deels vrij aan de buitenlucht
Toestand van het materiaal	Licht beschadigd, licht verweerd. Intact materiaal type Pical – asbestboard of categorie III 'gebondenheid'

Beschrijving	Plat dak roofing
Omgeving	Buiten
Primaire drager	Plat dak
Asbestmateriaal	Dak- en gevelbekleding - Roofing

- Zorg voor een veilig beheer. Vermijd het beschadigen van het asbestmateriaal. Controleer de toestand jaarlijks op wijzigingen.

- Eenvoudige handelingen: mag via doe-het-zelf of door werknemer(s) met opleidingsattest eenvoudige handelingen
Voor roofing voorziet de wet geen verplichting om deze asbestverdachte toepassing te laten verwijderen door een firma met een opleidingsattest eenvoudige handelingen. U mag, in principe, ongeacht beschadigingen of vrije asbestvezels, deze asbesttoepassing zelf verwijderen met inachtneming van de nodige veiligheidsmaatregelen om uzelf en uw omgeving te beschermen. Een beschadigde asbesttoepassing in slechte staat kan makkelijk verder breken of vergruizen. Er komen dan schadelijke asbestvezels vrij die ingeademd kunnen worden.

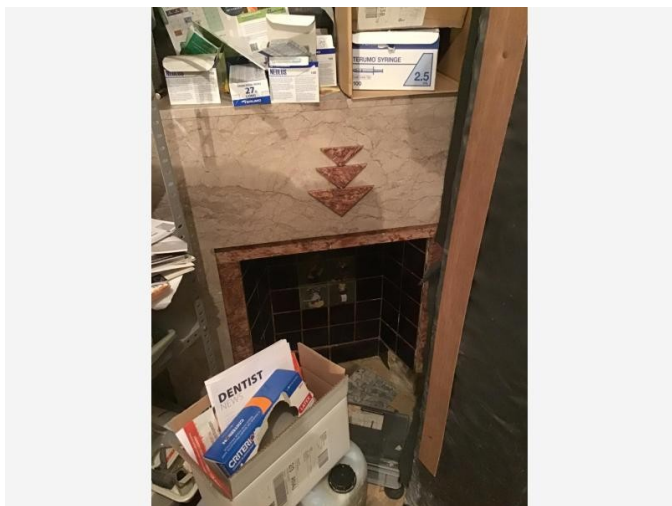
De muurtegels waren in goede staat en er was geen beschadiging vast te stellen.

In de periode dat deze woning werd gebouwd, werd frequent asbestverdachte tegellijm gebruikt.

Bij verwijdering van de muurtegels is het raadzaam de nodige beschermingsmiddelen te dragen om alle risico uit te sluiten.

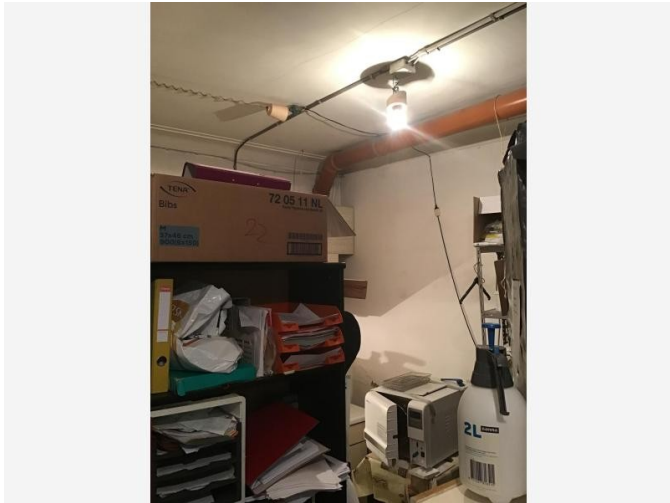
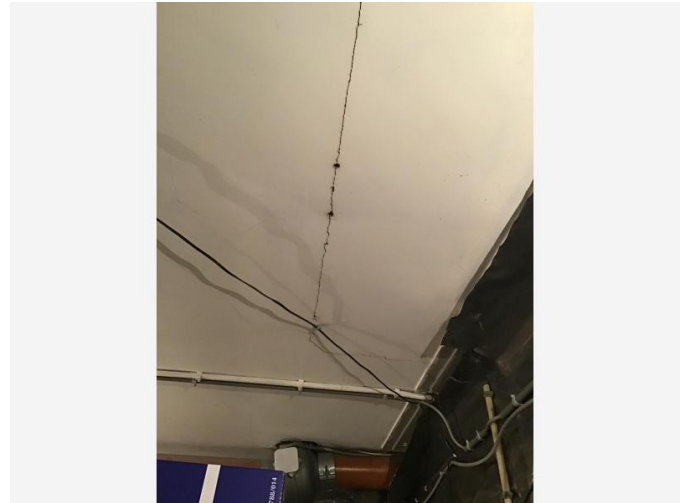
Geen asbest

#	Type	Referentie	Resultaat
6.1	Mengmonster	MM02	Geen asbest

Beschrijving	Pleisterwerk plafonds
Omgeving	Binnen
Primaire drager	Plafond
Bindmiddel van materiaal	Gips - kalk

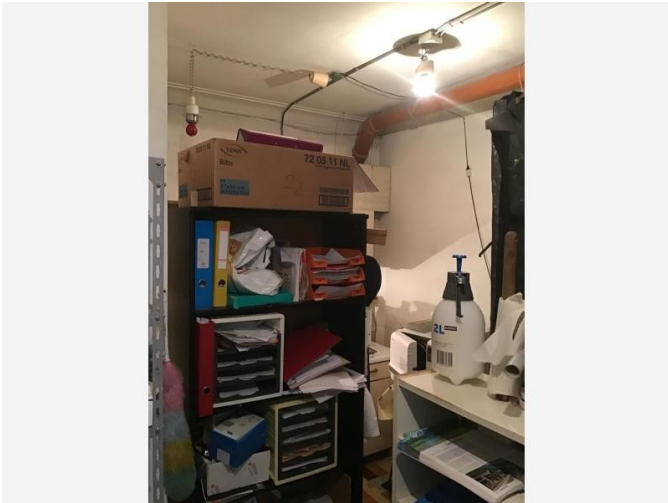
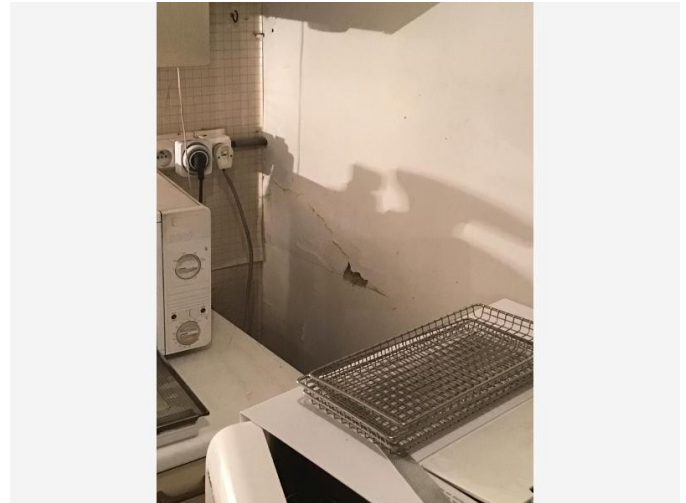
Geen asbest

#	Type	Referentie	Resultaat
7.1	Mengmonster	MM01	Geen asbest

Beschrijving	Pleisterwerk muren
Omgeving	Binnen
Primaire drager	Binnenwand
Bindmiddel van materiaal	Gips - kalk

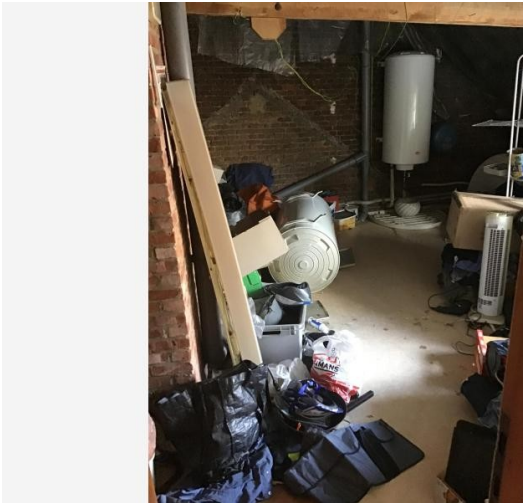
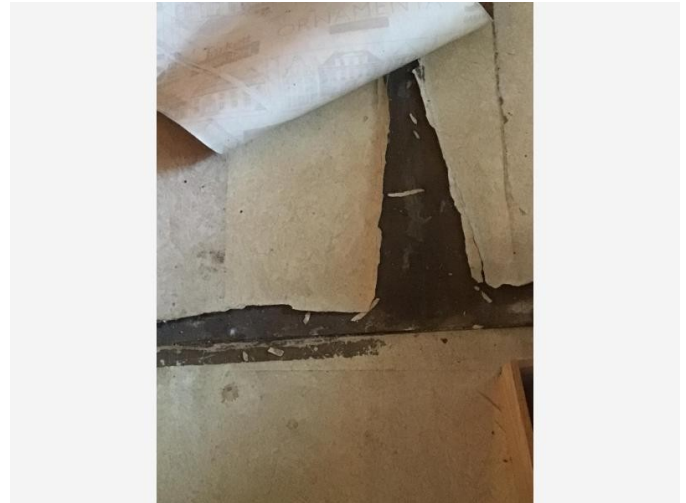
Fiche 8: Zolder vloerzeil

Geen asbest

#	Type	Referentie	Resultaat
8.1	Puntmonster	MM05	Geen asbest

Beschrijving	Zolder vloerzeil
Omgeving	Binnen
Primaire drager	Vloer
Bindmiddel van materiaal	Karton - papier - viltachtig
