# Asbestinventarisatetest

Acacialaan 29\_1, 1840 Londerzeel

Attestnummer : **20240619-000196.000**

Uitgegeven op : **19.06.2024**

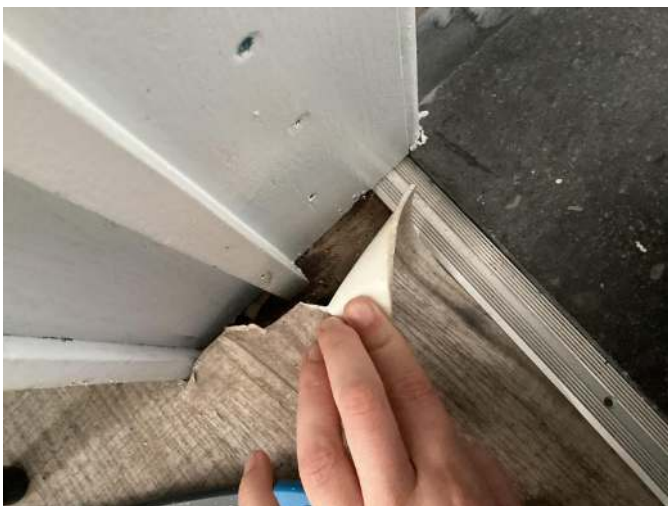
De aanwezige vloerbekleding is niet asbestverdacht. De onderliggende laag was echter niet inspecteerbaar zonder destructie tijdens de inspectie. Mogelijk is de onderliggende laag asbestverdacht.

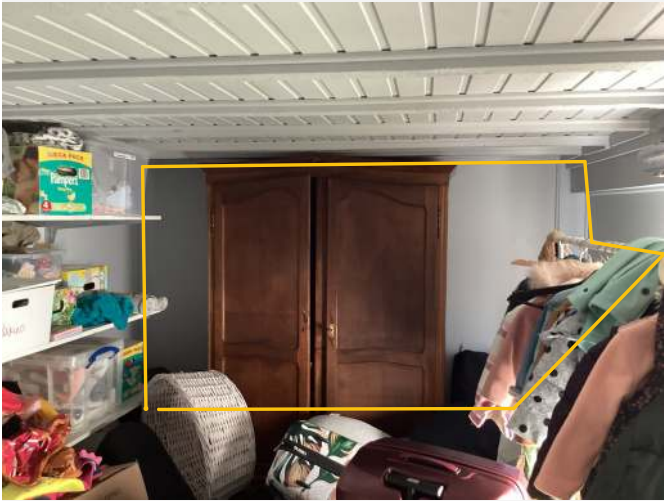
De voortzetwand bestaat uit niet-asbestverdachte houten platen. Zonder destructie is het niet mogelijk om na te gaan of er asbestverdachte materialen aanwezig zijn achter de platen.

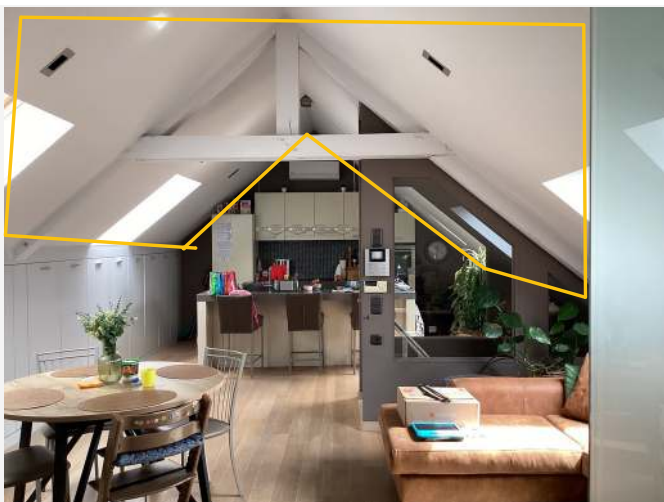
De voortzetwand bestaat uit niet-asbestverdachte gips en karton platen. Zonder destructie is het niet mogelijk om na te gaan of er asbestverdachte materialen aanwezig zijn achter de platen.

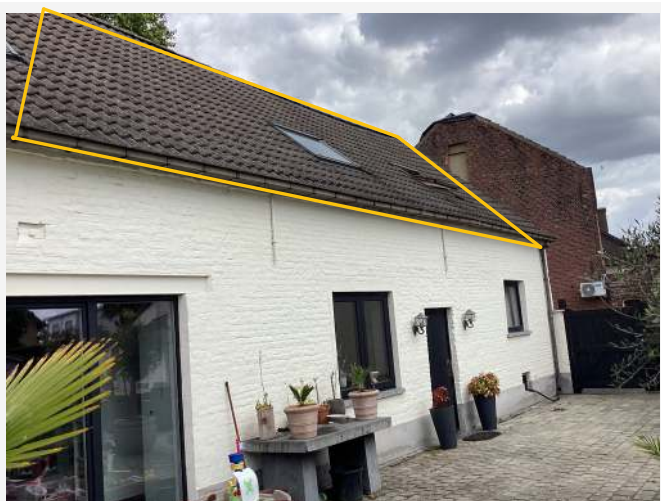
Bij inspectie zijn de dakpannen als niet verdacht ondervonden.

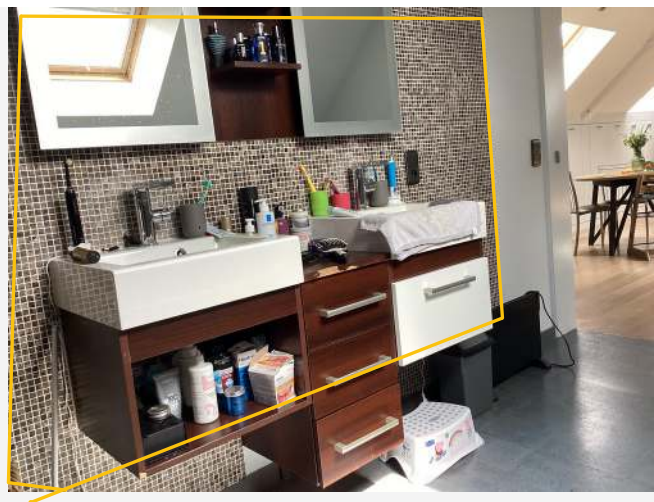
Op moment van de inspectie kon niet worden nagegaan of de tegellijm achter de muurtegels/plinten asbestverdacht is. Bij renovatie of verwijdering van de tegels dient het materiaal te worden geanalyseerd voor de werken van start gaan.

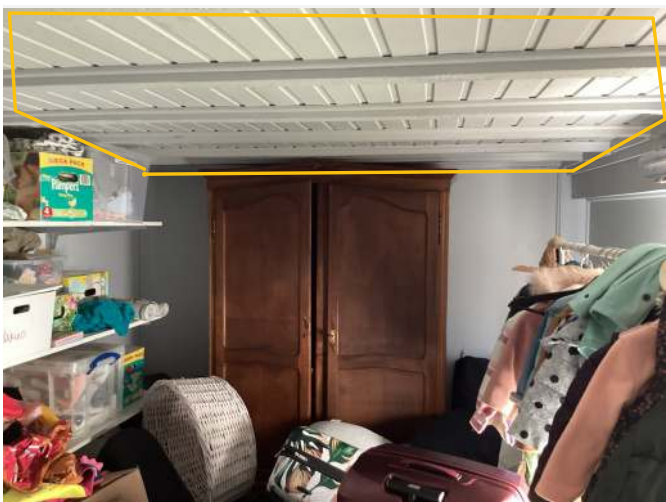
Het plafond bestaat uit hout. Zonder destructie is het niet mogelijk om na te gaan of er asbestverdachte materialen aanwezig zijn achter de plafondafwerking.

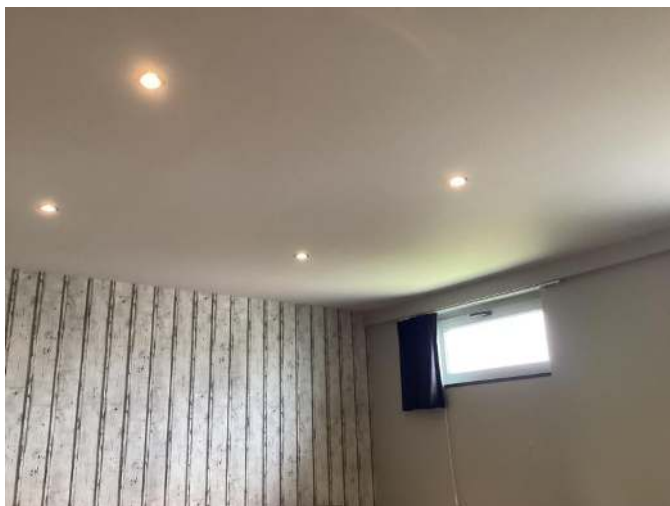
Het plafond bestaat uit gips en karton platen. Zonder destructie is het niet mogelijk om na te gaan of er asbestverdachte materialen aanwezig zijn achter de plafondafwerking.

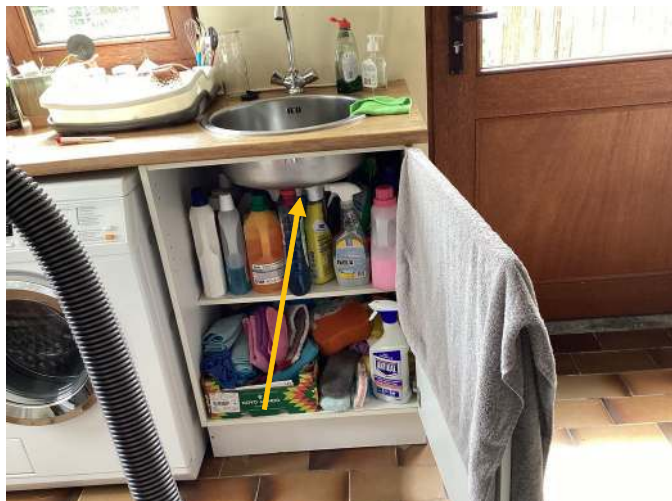
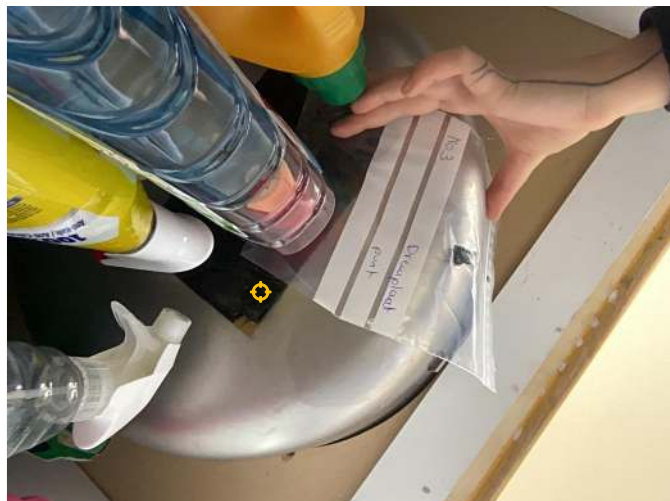
## Fiche 8: Ontdreuningsplaat/anti-dreunplaat onder spoelbak

Geen asbest

#	Type	Referentie	Resultaat
8.1	Puntmonster	M03	Geen asbest

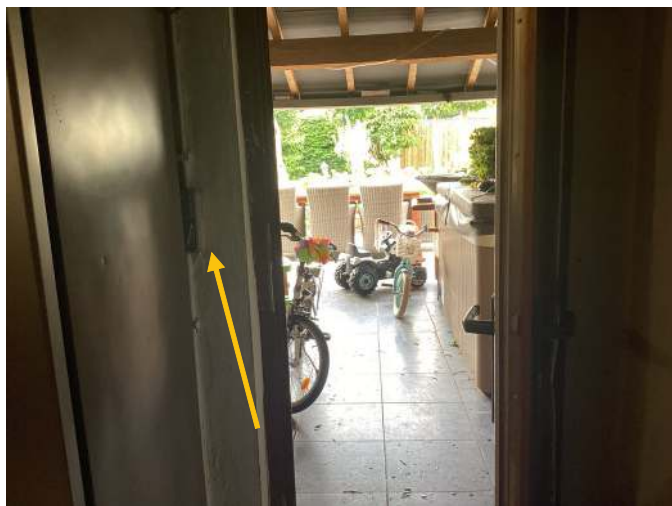
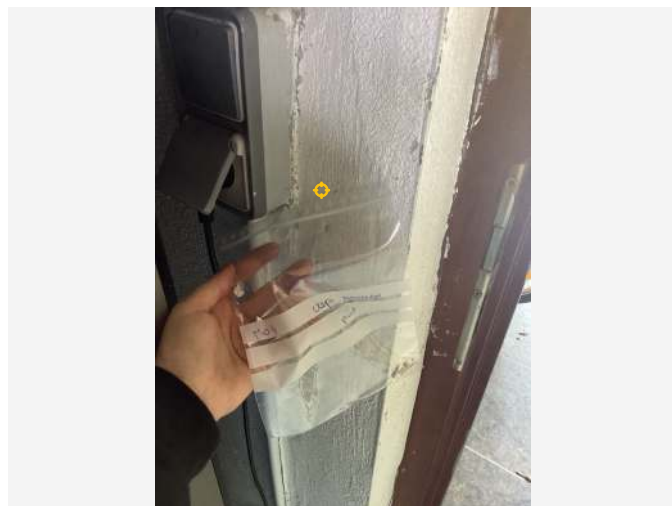
Geen asbest

#	Type	Referentie	Resultaat
9.1	Puntmonster	M04	Geen asbest
