# Asbestinventarisatetest

Beskensstraat 34, 3520 Zonhoven

Attestnummer : 20240903-000455.000

Uitgegeven op : 03.09.2024

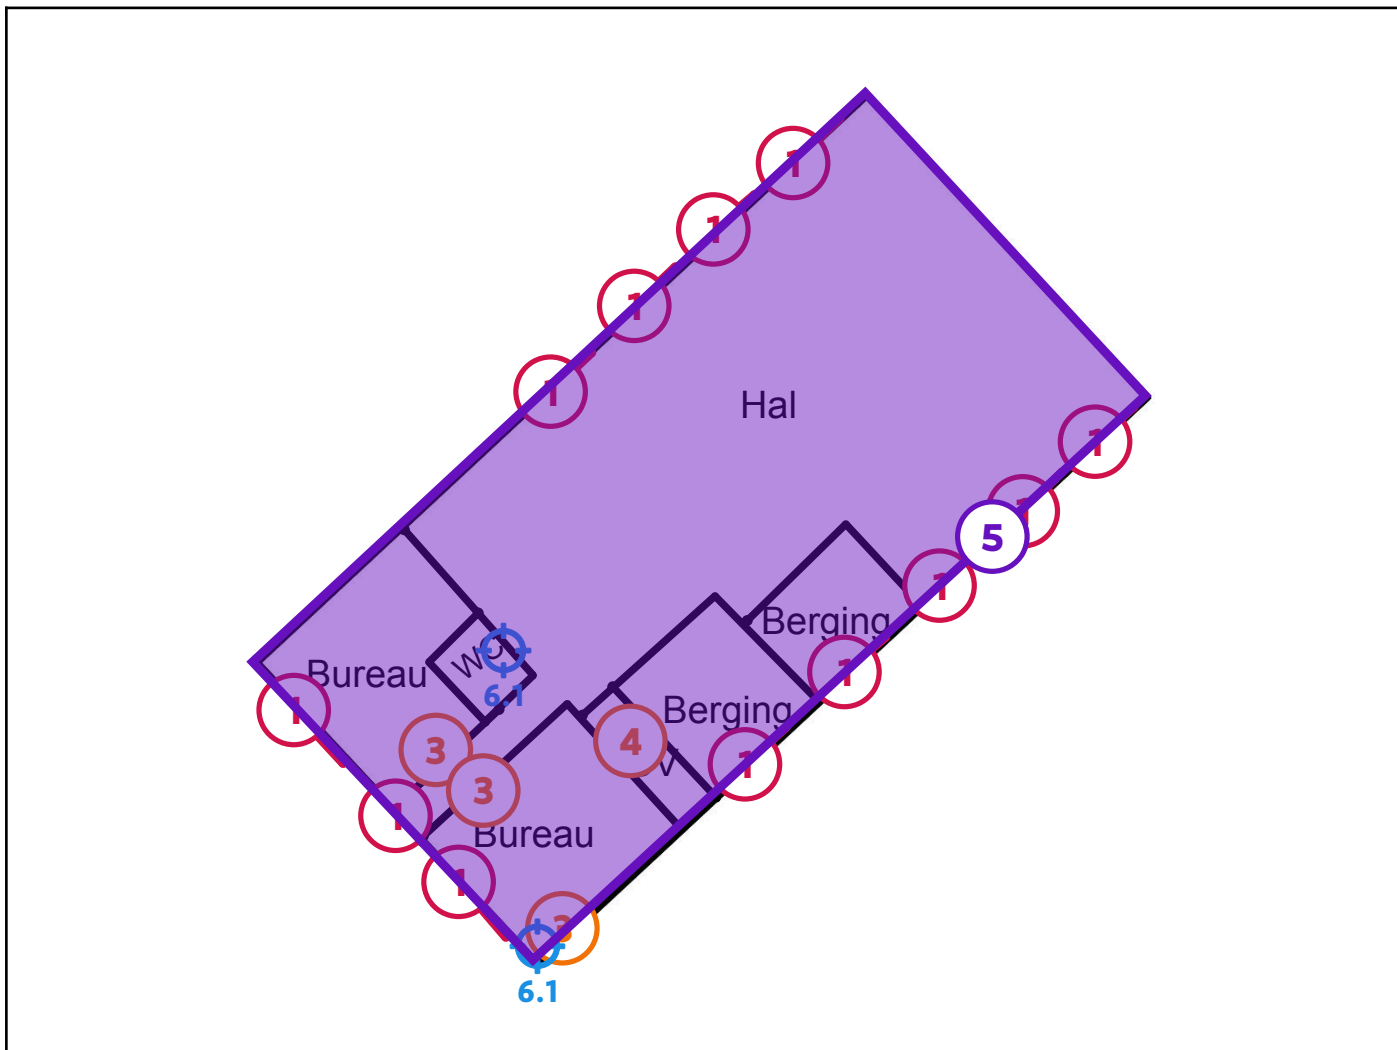
## Plan 1.1: Hoofdgebouw plan GVL

Beschrijving	Type	Actie
1. Mastiek rond ramen en deuren	Asbestmateriaal	Dringend verwijderen
3. bakeliet schakelaars en stopcontacten	Asbestmateriaal	Verwijderen
4. Dichting mazoutketel	Asbestmateriaal	Maatregelen nemen
5. Algemeen advies	Advies	-
6. Pleister muur	Geen asbest	-
6.1 Code: MM01	Mengmonster	-

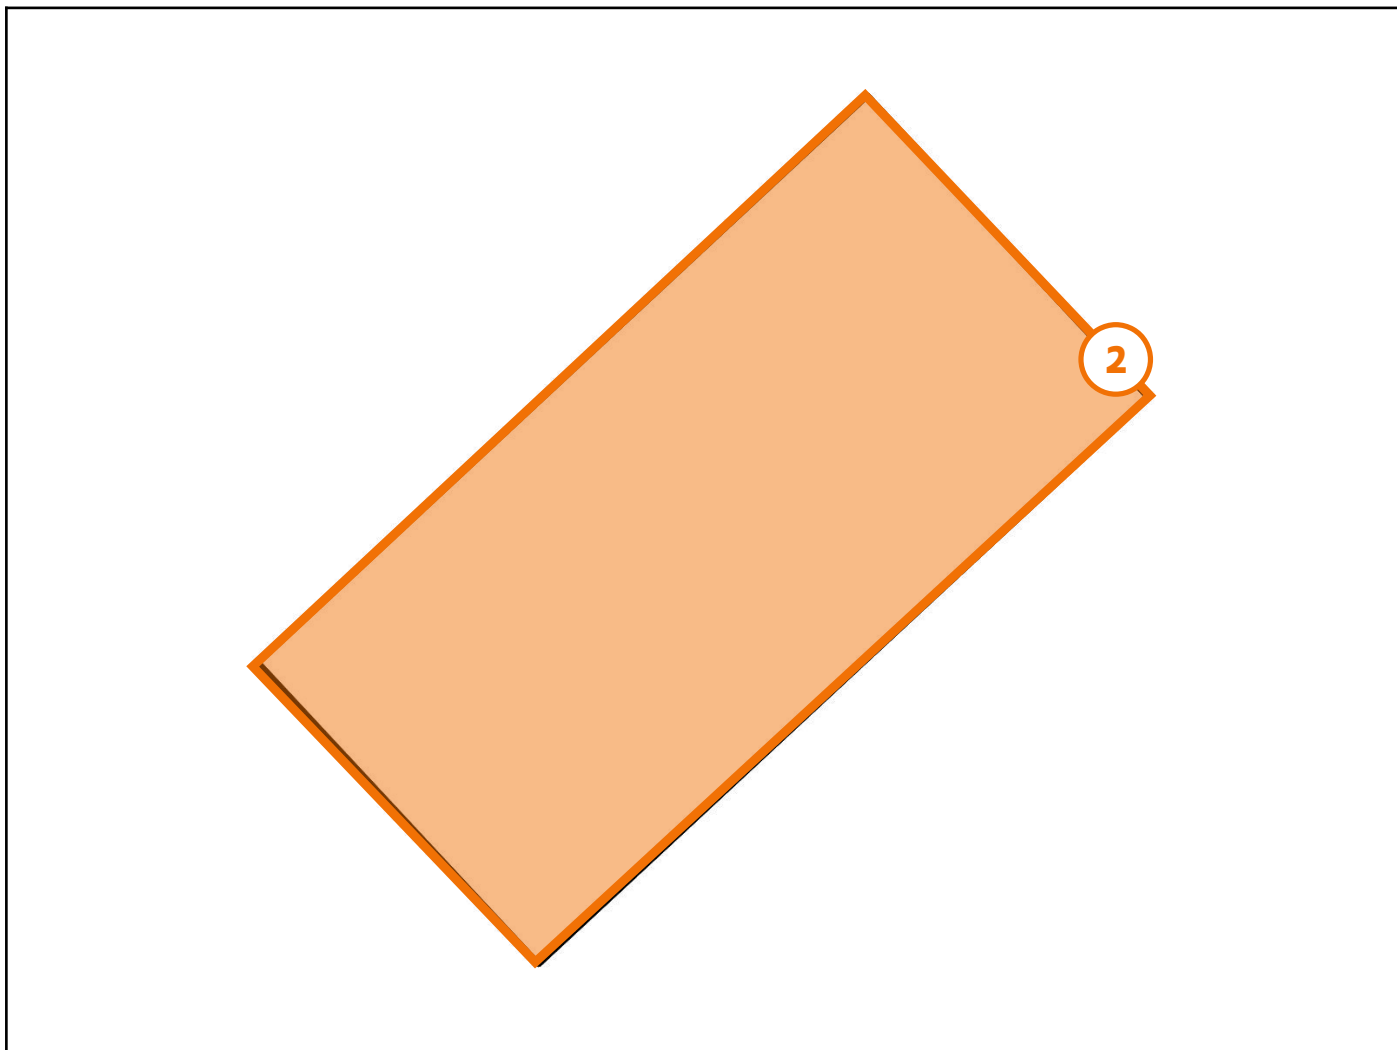
## Plan 1.2: Hoofdgebouw plan dak

Beschrijving	Type	Actie
2. Golfplaten dak	Asbestmateriaal	<a href="#">Verwijderen</a>

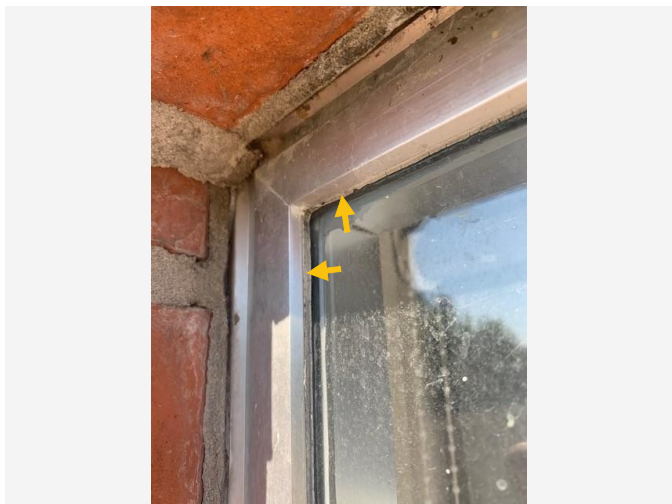
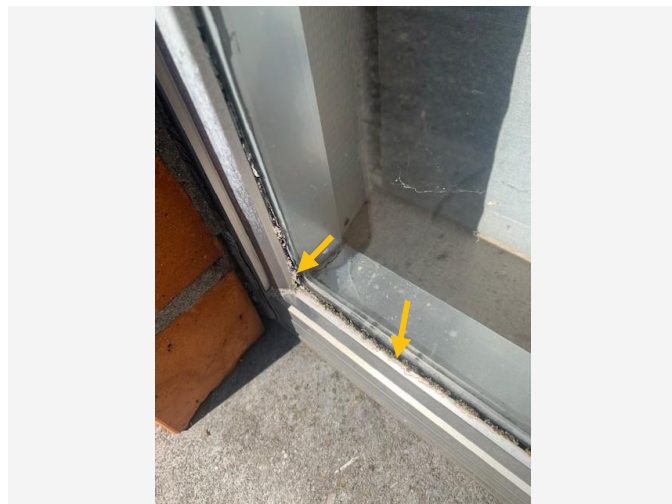
Het asbestmateriaal valt onder de mijlpaal van 2040.

**Dringend verwijderen**

Eindbeoordeling materiaalrisico	Hoog materiaalrisico en/of hoge kans op vezelvrijgave
---------------------------------	---

Gebondenheid	Categorie 1: hechtgebonden in oorsprong
Asbestsoort (vezeltype)	Amfibool aanwezig, uitgezonderd crocidoliet
Asbestconcentratie	Laag (< 50%)
Afschermingsgraad van het gehele materiaal	Geheel of deels vrij aan de buitenlucht
Toestand van het materiaal	Zwaar beschadigd, zwaar verweerd

<b>Beschrijving</b>	Mastiek rond ramen en deuren
<b>Omgeving</b>	Buiten
<b>Primaire drager</b>	Wandopening verticaal (raam, deur, ...)
<b>Asbestmateriaal</b>	In-situ afwerkingslagen - Pasta, stopverf, voegsel, stopsel, vulsel, mastiek, kitten, ...
<b>Bindmiddel van asbestmateriaal</b>	Kitten, mastiek, pasta
<b>Gebondenheid op basis van bindmiddel</b>	Hecht
<b>Hoeveelheid (gewicht - aantal)</b>	<ul style="list-style-type: none"><li>• 5,00 kg - 1 stuk</li></ul>
<b>Totaal gewicht</b>	5,00 kg
<b>Eenvoudig bereikbaar</b>	Ja
<b>Bevestigingswijze</b>	<ul style="list-style-type: none"><li>• Verlijmd, ingegoten, versmeerd</li></ul>
<b>Identificatiemethode</b>	Vaststelling zonder monsternamen
<b>Destructieve handeling voor identificatie</b>	Nee
<b>Opmerking</b>	Gewicht is een inschatting.

- Verwijder dit asbestmateriaal zo snel mogelijk. Volg de toestand goed op.

- Eenvoudige handelingen: mag via doe-het-zelf of door werknemer(s) met opleidingsattest eenvoudige handelingen  
Bij het vervangen van de ramen kan de mastiek mee verwijderd worden door de plaatsers van nieuw raamwerk. Alle werknemer(s) moeten wel beschikken over een opleidingsattest eenvoudige handelingen 8u. Verwijdering d.m.v. puntafzuiging met een speciale stofzuiger. Oud raamwerk wordt gerecycleerd, er mogen geen restanten aan het raamwerk achterblijven.

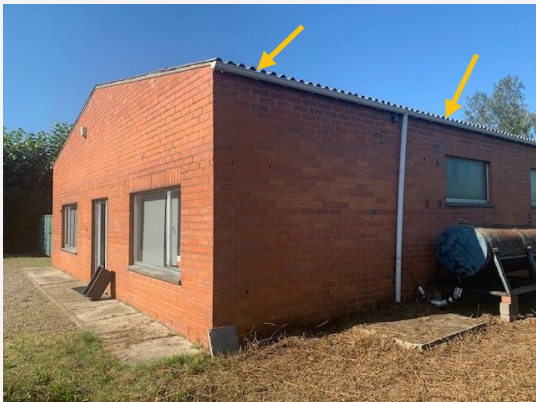
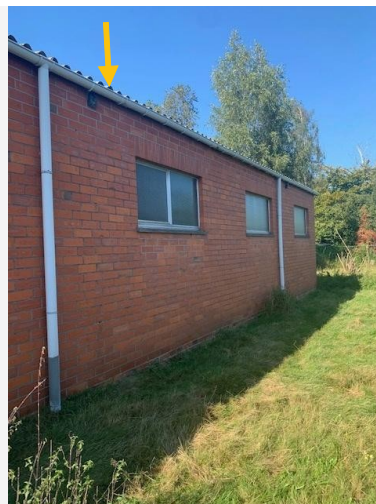
Het asbestmateriaal valt onder de mijlpaal van 2034.

Verwijderen

Eindbeoordeling materiaalrisico	Verhoogd materiaalrisico en/of verhoogde kans op vezelvrijgave
---------------------------------	--

Gebondenheid	Categorie 1: hechtgebonden in oorsprong
Asbestsoort (vezeltype)	Crocidoliet aanwezig
Asbestconcentratie	Laag (< 50%)
Afschermingsgraad van het gehele materiaal	Geheel of deels vrij aan de buitenlucht
Toestand van het materiaal	Matig beschadigd, matig verweerd

Beschrijving	Golfplaten dak
Omgeving	Buiten
Primaire drager	Schuin dak
Asbestmateriaal	Dak- en gevelbekleding - Golfplaat
Bindmiddel van asbestmateriaal	Cement
Gebondenheid op basis van bindmiddel	Hecht
Hoeveelheid (oppervlakte - aantal)	<ul style="list-style-type: none"><li>• 700,00 m<sup>2</sup> - 1 stuk</li></ul>
Totale oppervlakte	700,00 m <sup>2</sup>
Eenvoudig bereikbaar	Ja
Bevestigingswijze	<ul style="list-style-type: none"><li>• Geschroefd</li></ul>
Identificatiemethode	Vaststelling zonder monsternamen
Destructieve handeling voor identificatie	Nee

- Zorg voor een veilig beheer. Vermijd het beschadigen van het asbestmateriaal. Controleer de toestand jaarlijks op wijzigingen.
- Hemelwater dat afspoelt van asbestcement daken of gevels kan asbestdeeltjes bevatten. Gebruik het enkel voor gesloten circuits (bv. spoelen toiletten). Reinig na het vervangen van het dak of de gevel de dakgoten en regenwaterput of -ton om asbesthoudend sediment of slib te verwijderen

- Eenvoudige handelingen: mag via doe-het-zelf of door werknemer(s) met opleidingsattest eenvoudige handelingen  
Ondervloer afdekken, golfplaten voorzichtig verwijderen, extra fixeren, niet breken of gooien, onmiddellijk verpakken en voorzichtig in container met asbestbag plaatsen. De constructiebalken zullen ook gereinigd worden met vochtige doeken en hepa stofzuiger. Alle werknemer(s) moeten wel beschikken over een opleidingsattest eenvoudige handelingen 8u.

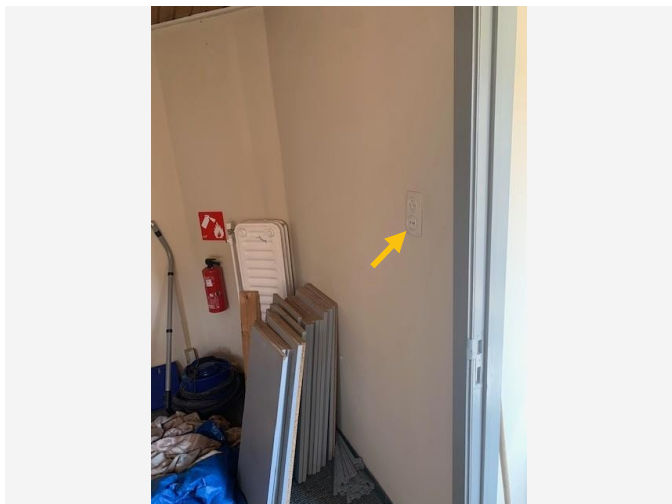
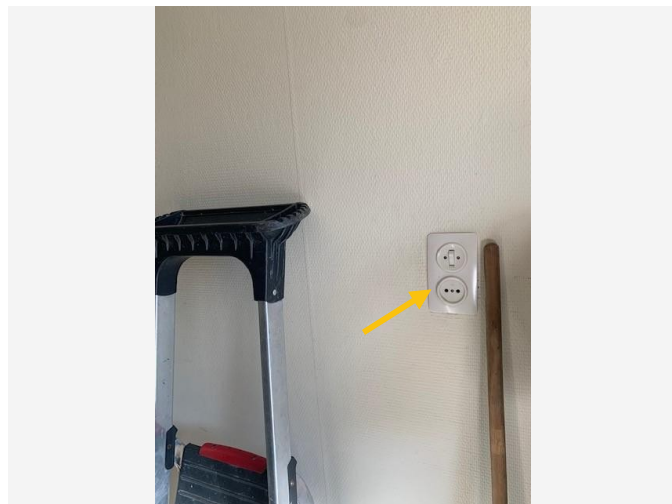
Het asbestmateriaal valt onder de mijlpaal van 2040.

Verwijderen

Eindbeoordeling materiaalrisico	Verhoogd materiaalrisico en/of verhoogde kans op vezelvrijgave
---------------------------------	--

Gebondenheid	Categorie 1: hechtgebonden in oorsprong
Asbestsoort (vezeltype)	Crocidoliet aanwezig
Asbestconcentratie	Laag (< 50%)
Afschermingsgraad van het gehele materiaal	Geheel of deels (ook) vrij aan de binnenlucht
Toestand van het materiaal	Licht beschadigd, licht verweerd. Intact calciumsilicaatmateriaal of categorie III 'gebondenheid'

Beschrijving	bakeliet schakelaars en stopcontacten
Omgeving	Binnen
Primaire drager	Communicatie en elektrische infrastructuur en uitrusting
Asbestmateriaal	Plaat, paneel, tablet - Type Bakeliet
Bindmiddel van asbestmateriaal	Kunststof of -hars
Gebondenheid op basis van bindmiddel	Hecht
Hoeveelheid (oppervlakte - dikte - aantal)	• 1,00 m <sup>2</sup> - 1,00 cm - 1 stuk
Totaal volume	0,01 m <sup>3</sup>
Eenvoudig bereikbaar	Ja
Bevestigingswijze	• Geschroefd
Identificatiemethode	Vaststelling zonder monstername
Destructieve handeling voor identificatie	Nee
Opmerking	Oppervlakte is een inschatting.

- Zorg voor een veilig beheer. Vermijd het beschadigen van het asbestmateriaal. Controleer de toestand jaarlijks op wijzigingen.

- Eenvoudige handelingen: mag via doe-het-zelf of door werknemer(s) met opleidingsattest eenvoudige handelingen  
Voorzichtig op te nemen (handpicking), dubbel te verpakken en af te voeren naar een lokaal containerpark.

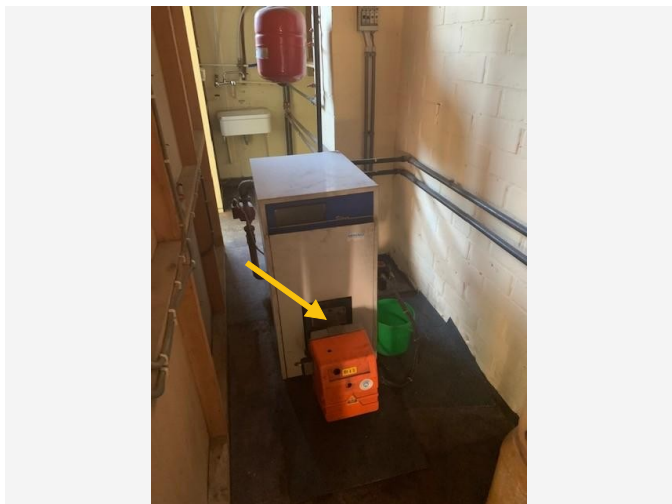
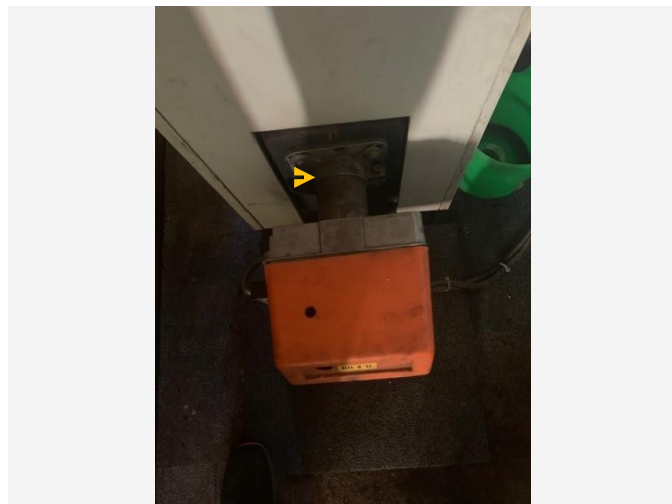
Het asbestmateriaal valt onder de mijlpaal van 2040.

Maatregelen nemen

Eindbeoordeling materiaalrisico	Verhoogd materiaalrisico en/of verhoogde kans op vezelvrijgave
---------------------------------	--

Gebondenheid	Categorie 2: niet-hechtgebonden met matrix
Asbestsoort (vezeltype)	Amfibool aanwezig, uitgezonderd crocidoliet
Asbestconcentratie	Hoog ( $\geq 50\%$ )
Afschermingsgraad van het gehele materiaal	Stootvaste afscherming of omkasting
Toestand van het materiaal	Zwaar beschadigd, zwaar verweerd

<b>Beschrijving</b>	Dichting mazoutketel
<b>Omgeving</b>	Binnen
<b>Primaire drager</b>	HVAC infrastructuur en uitrusting
<b>Asbestmateriaal</b>	Pakking, dichting
<b>Bindmiddel van asbestmateriaal</b>	Calciumsilicaat
<b>Gebondenheid op basis van bindmiddel</b>	Niet-hechtgebonden
<b>Hoeveelheid (gewicht - aantal)</b>	<ul style="list-style-type: none"><li>• 1,00 kg - 1 stuk</li></ul>
<b>Totaal gewicht</b>	1,00 kg
<b>Eenvoudig bereikbaar</b>	Nee <ul style="list-style-type: none"><li>• Het asbestmateriaal is bedekt (uitgezonderd laag verf, coating, behang, kunststof, textiel) en het wegnemen van het bedekkende materiaal kan niet zonder het bedekkende materiaal te beschadigen.</li></ul>
<b>Bevestigingswijze</b>	<ul style="list-style-type: none"><li>• Geklemd</li></ul>
<b>Identificatiemethode</b>	Vaststelling zonder monstername
<b>Destructieve handeling voor identificatie</b>	Nee

- Zorg voor een veilig beheer en verwijder dit asbestmateriaal wanneer het bij werken eenvoudig bereikbaar wordt. Controleer de toestand jaarlijks op wijzigingen.

- Eenvoudige handelingen: enkel door erkend asbestverwijderaar  
Dichtingen dienen voorzichtig verwijderd te worden. Vermijd vrijgave van stofdeeltjes. Bij het verwijderen ook handschoenen en een mondkap type ffp3 dragen.

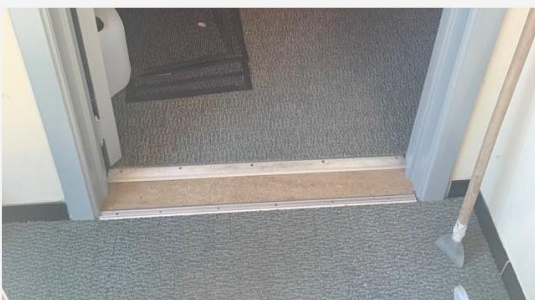
Vrije foto

Bepaalde vloeren werden bekleed met tapijt of vinyl, deze zijn niet asbestverdacht.

Plafonds: afgewerkt met hout: er kon niet vastgesteld worden wat er zich hieronder bevindt.

Aparte tuinbergingen en stallen: geen asbestverdachte materialen teruggevonden.

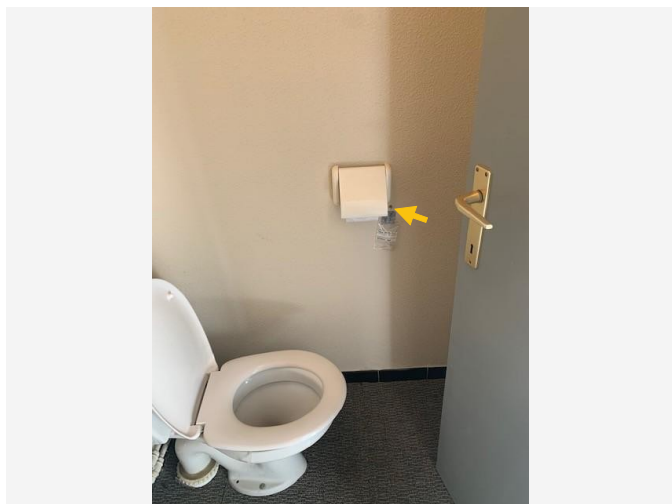
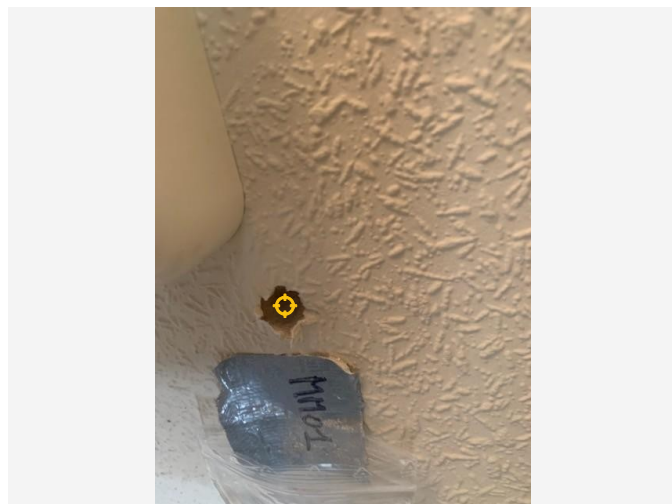
Geen asbest

#	Type	Referentie	Resultaat
6.1	Mengmonster	MM01	Geen asbest

Beschrijving	Pleister muur
Omgeving	Binnen
Primaire drager	Binnenwand
Bindmiddel van materiaal	Gips - kalk
Gebondenheid op basis van bindmiddel	Niet-hechtgebonden
Hoeveelheid (oppervlakte - dikte - aantal)	• 150,00 m <sup>2</sup> - 2,00 cm - 1 stuk
Totaal volume	3,00 m <sup>3</sup>
Identificatiemethode	Vaststelling met monsternamen
Destructieve handeling voor identificatie	Nee
