Asbestinventarisatetest

Mandekensstraat 300, 9200 Dendermonde

Attestnummer : 20240920-000213.000

Uitgegeven op : 20.09.2024

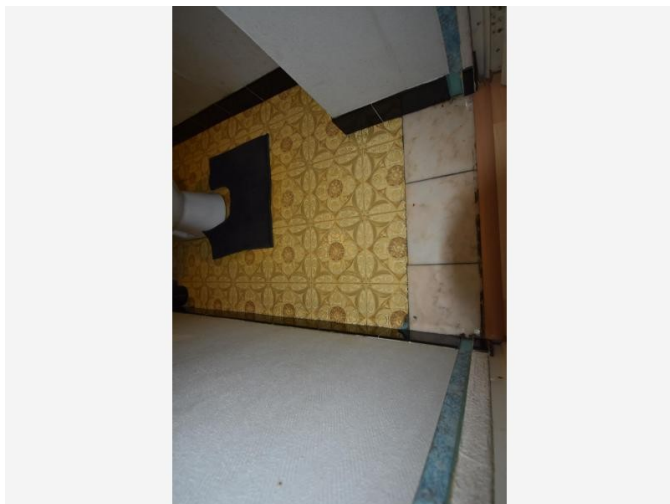
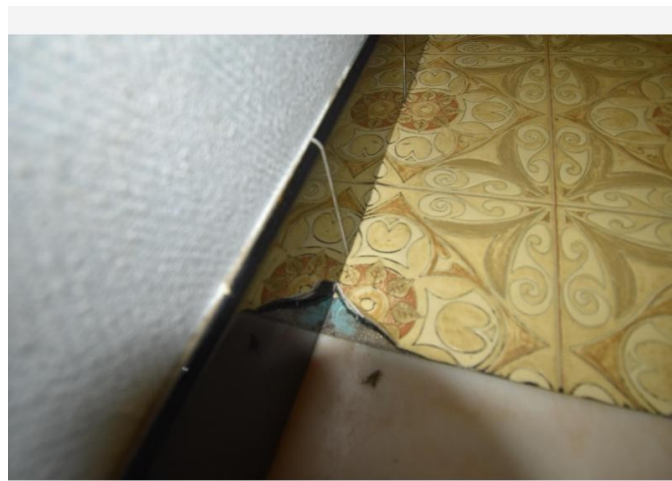
Eindbeoordeling materiaalrisico	Verhoogd materiaalrisico en/of verhoogde kans op vezelvrijgave
---------------------------------	--

Gebondenheid	Categorie 2: niet-hechtgebonden met matrix
Asbestsoort (vezeltype)	Alleen chrysotiel
Asbestconcentratie	Hoog ($\geq 50\%$)
Afschermingsgraad van het gehele materiaal	Geheel of deels (ook) vrij aan de binnenlucht
Toestand van het materiaal	Licht beschadigd, licht verweerd. Intact calciumsilicaatmateriaal of categorie III 'gebondenheid'

#	Type	Referentie	Resultaat
1.1	Puntmonster	98694-8	Chrysotiel

Beschrijving	Vinylvloer - Wc boven
Omgeving	Binnen
Primaire drager	Vloer
Asbestmateriaal	Prefab - afwerking - Vloerzeil
Bindmiddel van asbestmateriaal	Karton - papier - viltachtig
Gebondenheid op basis van bindmiddel	Niet-hechtgebonden
Hoeveelheid (oppervlakte - aantal)	<ul style="list-style-type: none">• 1,50 m² - 1 stuk
Totale oppervlakte	1,50 m ²
Eenvoudig bereikbaar	Ja
Bevestigingswijze	<ul style="list-style-type: none">• Verlijmd, ingegoten, versmeerd
Identificatiemethode	Vaststelling met monstername
Destructieve handeling voor identificatie	Nee
Opmerking	De overige vinylvloeren in de woning zijn niet verdacht (Jute onderlaag of kunststoffen onderlaag).

Verwijderen

- Zorg voor een veilig beheer en verwijder dit asbestmateriaal wanneer het bij werken eenvoudig bereikbaar wordt. Controleer de toestand jaarlijks op wijzigingen.
- Verwijder dit asbestmateriaal zo snel mogelijk. Volg de toestand goed op.

- Hermetische zone (erkend asbestverwijderaar)
De techniek van de hermetische zone dient door de erkend verwijderaar te worden gehanteerd in volgende gevallen:
 - Bij de sanering van niet-hechtgebonden (Losgebonden) asbesthoudende materialen: zoals gipsisolatie rond thermische leidingen, spuitasbest, asbesthoudend pleisterwerk, ... Bij leidingisolatie in moeilijk bereikbare ruimtes zoals een kruipkelder kan de couveusezak methode worden toegepast.
 - Bij de sanering van asbesthoudend plaatmateriaal, cement, vloerbedekking, ... voorzien van een bevestigingssysteem (Lijm, schroeven, nagels, ...).

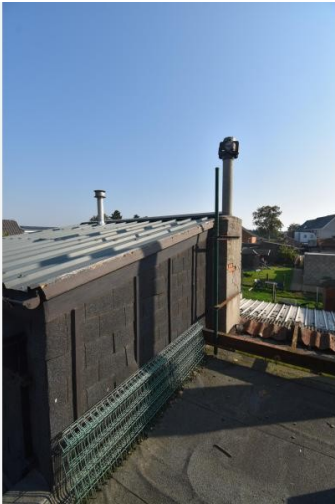
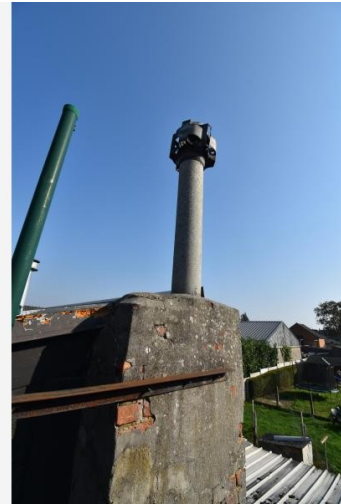
Eindbeoordeling materiaalrisico	Verhoogd materiaalrisico en/of verhoogde kans op vezelvrijgave
---------------------------------	--

Gebondenheid	Categorie 1: hechtgebonden in oorsprong
Asbestsoort (vezeltype)	Crocidoliet aanwezig
Asbestconcentratie	Laag (< 50%)
Afschermingsgraad van het gehele materiaal	Geheel of deels vrij aan de buitenlucht
Toestand van het materiaal	Matig beschadigd, matig verweerd

Beschrijving	Cementbuis
Omgeving	Buiten
Primaire drager	Schuin dak
Asbestmateriaal	Rookgaskanaal
Bindmiddel van asbestmateriaal	Cement
Gebondenheid op basis van bindmiddel	Hecht
Hoeveelheid (lengte - omtrek - dikte - aantal)	<ul style="list-style-type: none">• 1,00 m - 60,00 cm - 1,00 cm - 1 stuk
Totaal volume	0,006 m ³
Eenvoudig bereikbaar	Ja
Bevestigingswijze	<ul style="list-style-type: none">• Verlijmd, ingegoten, versmeerd
Identificatiemethode	Vaststelling zonder monstername
Destructieve handeling voor identificatie	Nee

Verwijderen

- Verwijder dit asbestmateriaal zo snel mogelijk. Volg de toestand goed op.

- Eenvoudige handelingen: mag via doe-het-zelf of door werknemer(s) met opleidingsattest eenvoudige handelingen
Bevindt het asbest zich buiten uw woning of gebouw? Dan mag u de volgende toepassingen zelf wegnemen:
 - Hechtgebonden asbest dat niet beschadigd is.
 - Hechtgebonden asbest dat wel beschadigd is en waarbij er vrije asbestvezels zichtbaar zijn.
 - Een beschadigde toepassing of asbest in slechte staat kan makkelijk verder breken of vergruizen. Er komen dan schadelijke asbestvezels vrij die ingeademd kunnen worden.U mag bijgevolg enkel beschadigd of verweerd asbest verwijderen indien: de toepassing niet verder beschadigd raakt of vergruist en er niemand anders in de buurt is.

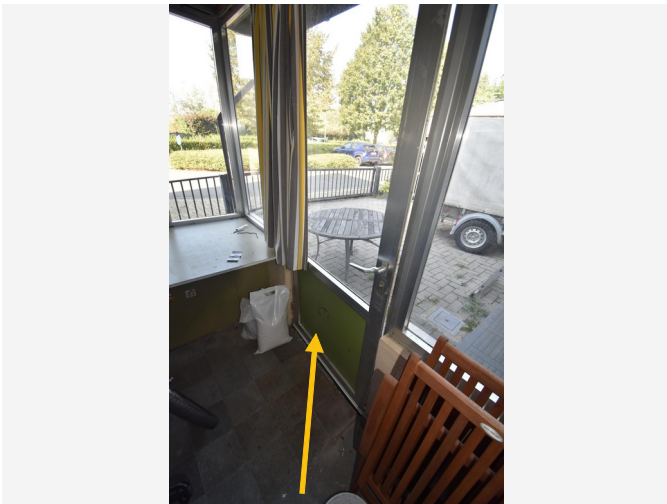
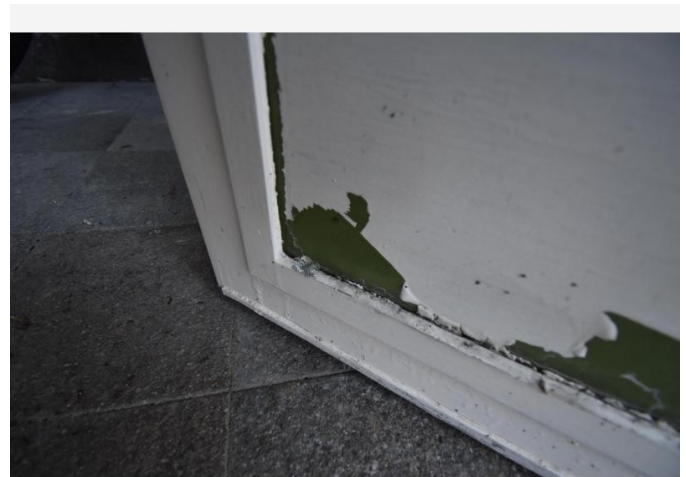
Eindbeoordeling materiaalrisico	Verhoogd materiaalrisico en/of verhoogde kans op vezelvrijgave
---------------------------------	--

Gebondenheid	Categorie 1: hechtgebonden in oorsprong
Asbestsoort (vezeltype)	Crocidoliet aanwezig
Asbestconcentratie	Laag (< 50%)
Afschermingsgraad van het gehele materiaal	Geheel of deels (ook) vrij aan de binnenlucht
Toestand van het materiaal	Licht beschadigd, licht verweerd. Intact calciumsilicaatmateriaal of categorie III 'gebondenheid'

Beschrijving	Deurpaneel - Buitenberging
Omgeving	Grenst aan binnen- en buitenlucht
Primaire drager	Wandopening verticaal (raam, deur, ...)
Asbestmateriaal	Plaat, paneel, tablet - Geëmailleerd, type Glasal
Bindmiddel van asbestmateriaal	Cement
Gebondenheid op basis van bindmiddel	Hecht
Hoeveelheid (oppervlakte - dikte - aantal)	• 0,50 m ² - 0,79 cm - 1 stuk
Totaal volume	0,004 m ³
Eenvoudig bereikbaar	Ja
Bevestigingswijze	• Verlijmd, ingegoten, versmeerd
Identificatiemethode	Vaststelling zonder monsternamen
Destructieve handeling voor identificatie	Nee

Verwijderen

- Verwijder dit asbestmateriaal zo snel mogelijk. Volg de toestand goed op.

- Eenvoudige handelingen: mag via doe-het-zelf of door werknemer(s) met opleidingsattest eenvoudige handelingen
In binnenruimtes mag u alleen hechtgebonden asbest verwijderen dat niet beschadigd is. Dat betekent dat het materiaal volledig intact is en er geen vrije asbestvezels zichtbaar zijn. Opgelet: ook tijdens het verwijderen moet het asbest intact blijven. Bijgevolg dient men de toepassing dus te verwijderen zonder te breken of schade toe te brengen (In hun geheel). Indien dit niet mogelijk is mag je de asbest-toepassing niet zelf verwijderen en dien je een erkend verwijderaar aan te spreken.

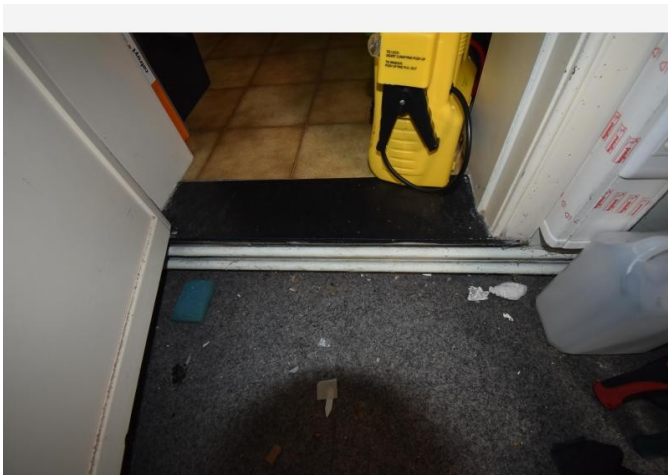
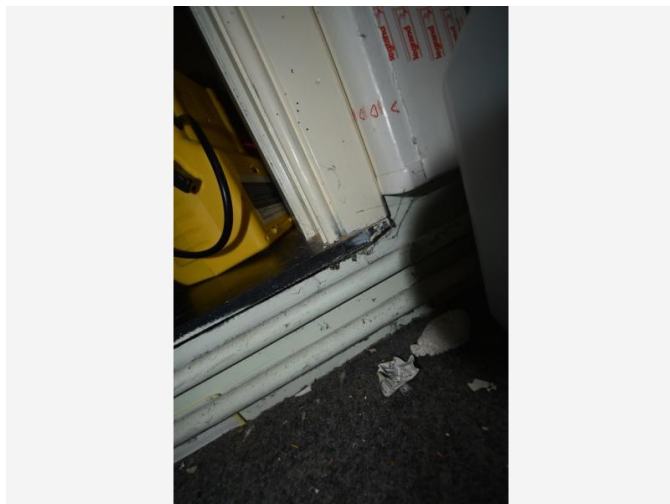
Eindbeoordeling materiaalrisico	Laag materiaalrisico en/of verlaagde kans op vezelvrijgave
---------------------------------	--

Gebondenheid	Categorie 1: hechtgebonden in oorsprong
Asbestsoort (vezeltype)	Alleen chrysotiel
Asbestconcentratie	Laag (< 50%)
Afschermingsgraad van het gehele materiaal	Geheel of deels (ook) vrij aan de binnenlucht
Toestand van het materiaal	Licht beschadigd, licht verweerd. Intact calciumsilicaatmateriaal of categorie III 'gebondenheid'

#	Type	Referentie	Resultaat
4.1	Puntmonster	98694-5	Chrysotiel

Beschrijving	Dorpel - Berging/cv-Ruimte
Omgeving	Binnen
Primaire drager	Wandopening verticaal (raam, deur, ...)
Asbestmateriaal	Plaat, paneel, tablet - Type Massal
Bindmiddel van asbestmateriaal	Cement
Gebondenheid op basis van bindmiddel	Hecht
Hoeveelheid (oppervlakte - dikte - aantal)	<ul style="list-style-type: none">• 0,20 m² - 1,00 cm - 2 stuks
Totaal volume	0,004 m ³
Eenvoudig bereikbaar	Ja
Bevestigingswijze	<ul style="list-style-type: none">• Verlijmd, ingegoten, versmeerd
Identificatiemethode	Vaststelling met monstername
Destructieve handeling voor identificatie	Nee

Zorgvuldig beheren

- Zorg voor een veilig beheer. Vermijd het beschadigen van het asbestmateriaal. Controleer de toestand jaarlijks op wijzigingen.
- Zorg voor een veilig beheer en verwijder dit asbestmateriaal wanneer het bij werken eenvoudig bereikbaar wordt. Controleer de toestand jaarlijks op wijzigingen.

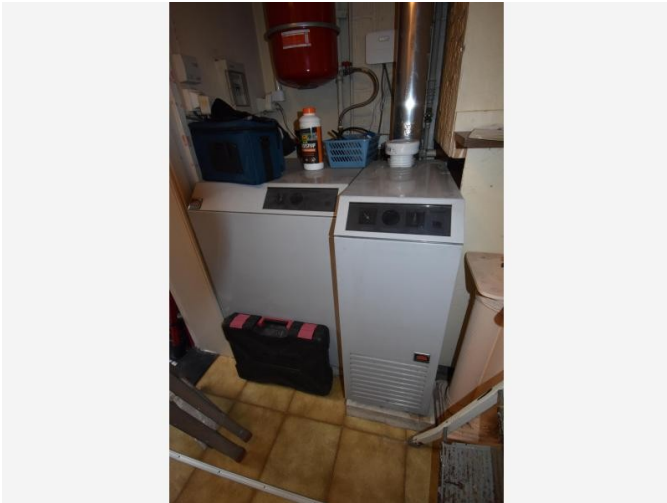
Asbestverdachte materialen (bv: pakkingen, asbestkoord, verbindingen voor buizen of kanalen, brandwerende materialen,...) kunnen voorkomen in het toestel. Dit is niet te bepalen zonder destructief onderzoek. Gelieve dit te laten controleren door een erkend technicus bij het eerstvolgende onderhoud.

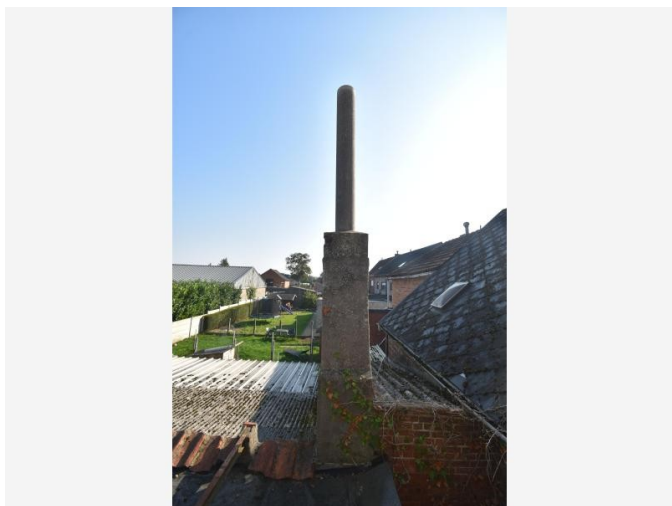
Aan het plat dak grenst een asbestverdachte rookgasafvoer maar deze is eigendom van de buren.

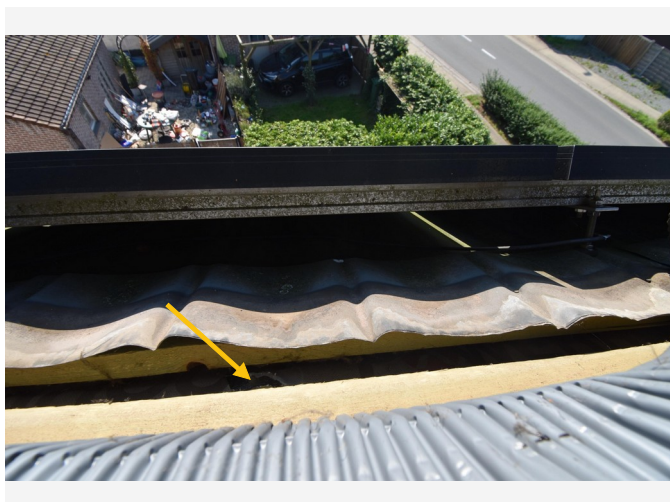
Deze constructie was moeilijk waar te nemen aangezien de volledige zolder was afgewerkt met OSB en de metalen dakpannen genageld waren. Toch werd tussen de velux en de zonnepanelen een kunststoffen doen met daarachter isolatie waargenomen (niet-asbestverdachte materialen). Er werd geen destructief onderzoek gedaan naar eventuele onderliggende tussenlagen.

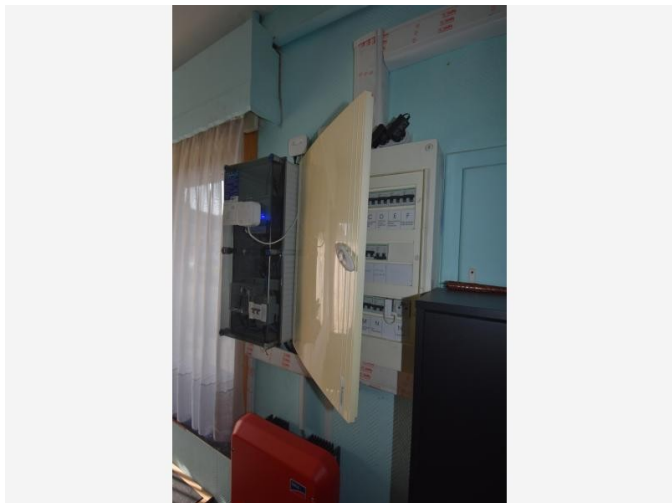
Fiche 8: Zekeringkast/elektriciteitsteller - Niet verdacht

Opgebouwd uit niet-asbestverdachte materialen

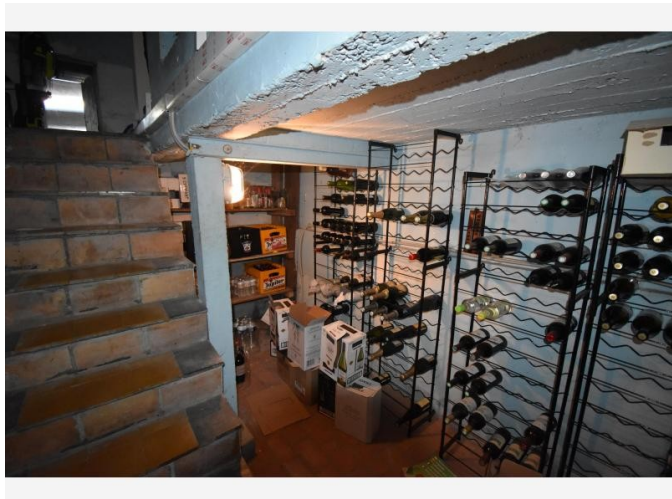
Fiche 9: Kelder - Geen verdachte afwerking waargenomen

Deze constructie is volledig opgebouwd uit niet-asbestverdachte materialen.

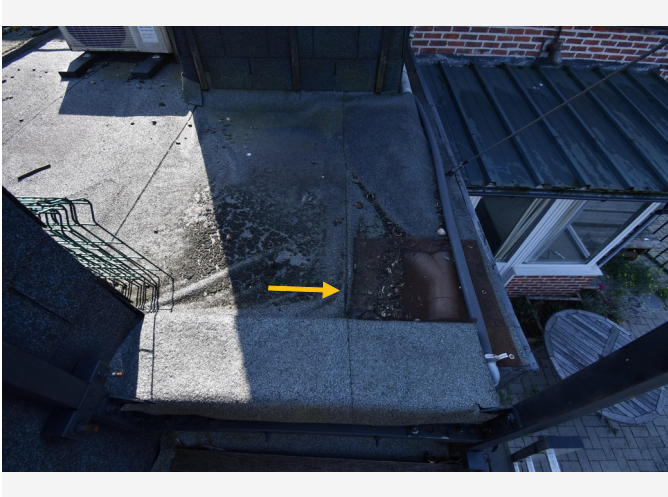
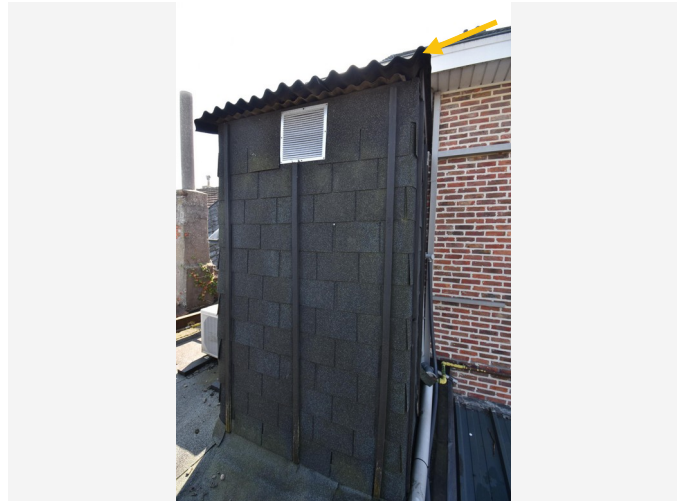
Fiche 10: Asfalt & bitumen - Plat dak

Geen asbest

#	Type	Referentie	Resultaat
10.1	Mengmonster	98694-3	Geen asbest

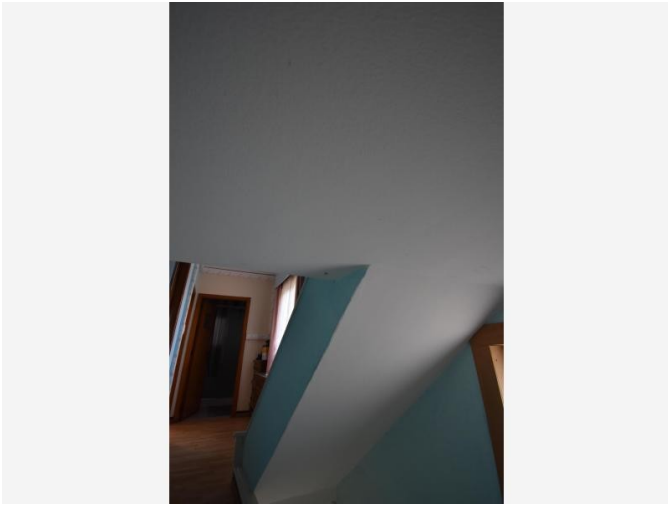
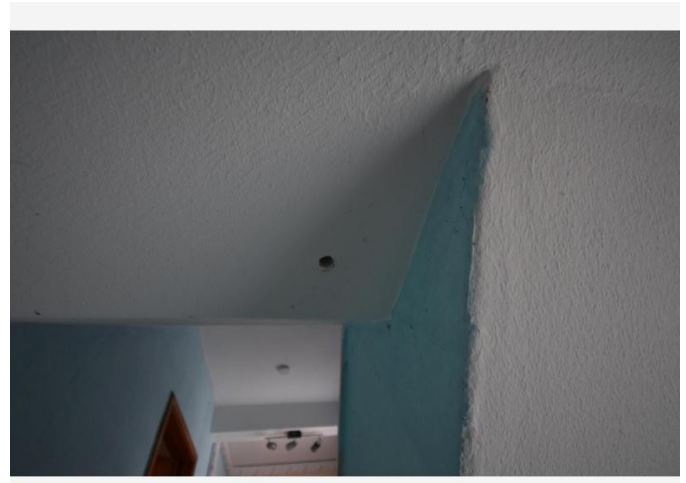
Fiche 11: Pleisterwerk - Plafond

Geen asbest

#	Type	Referentie	Resultaat
11.1	Mengmonster	98694-2	Geen asbest

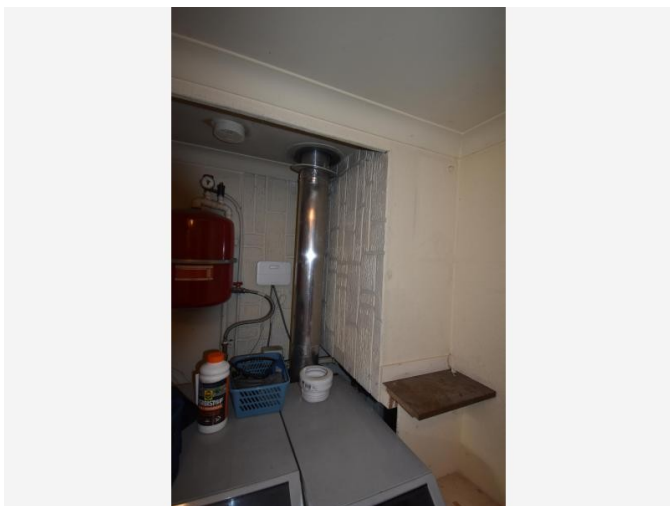
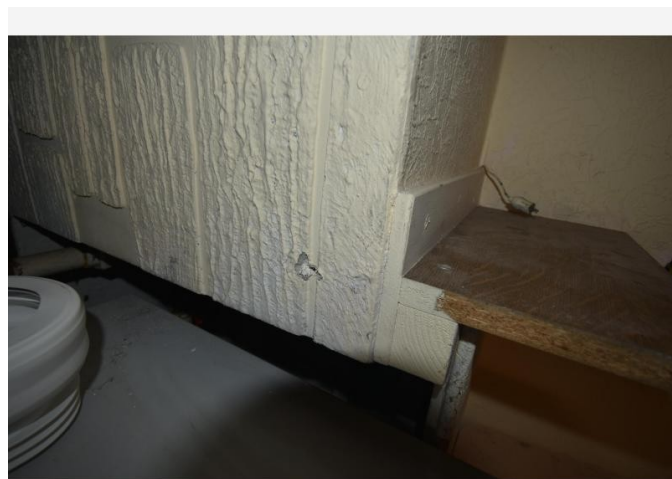
Geen asbest

#	Type	Referentie	Resultaat
12.1	Puntmonster	98694-7	Geen asbest

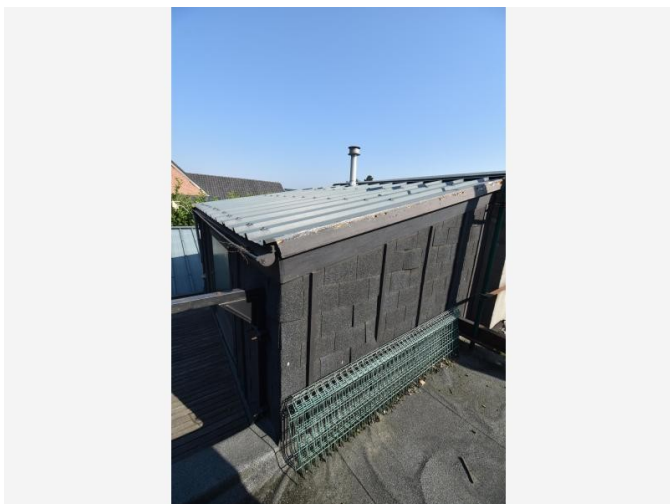
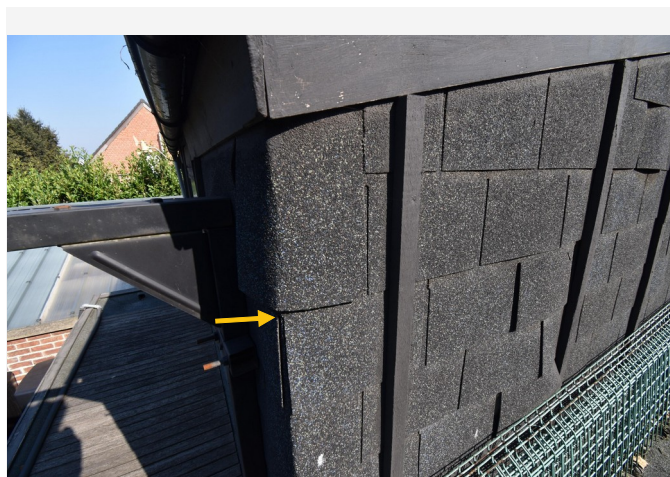
Fiche 13: Asfalt - Gevelbekleding

Geen asbest

#	Type	Referentie	Resultaat
13.1	Mengmonster	98694-4	Geen asbest

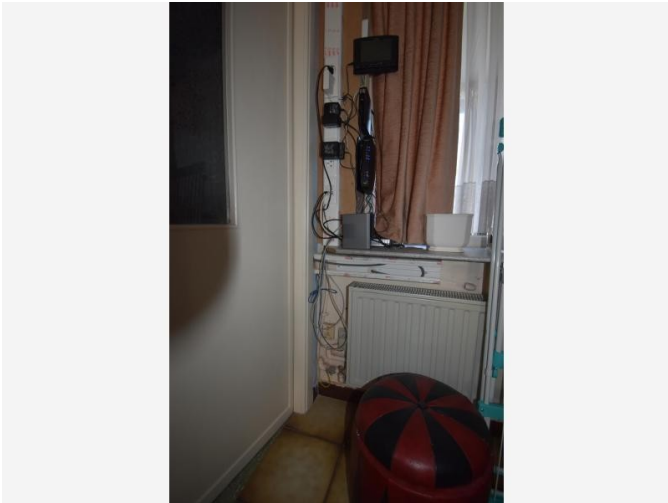
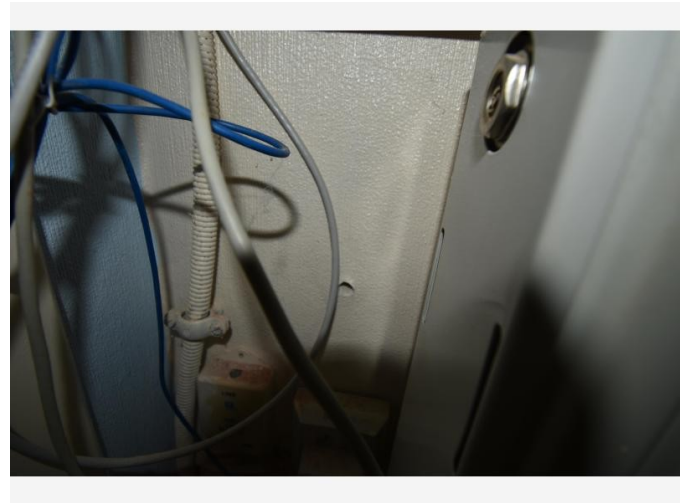
Geen asbest

#	Type	Referentie	Resultaat
14.1	Mengmonster	98694-1	Geen asbest

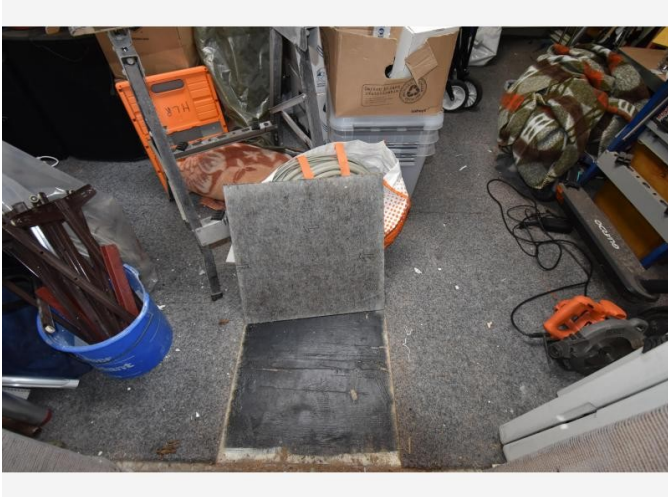
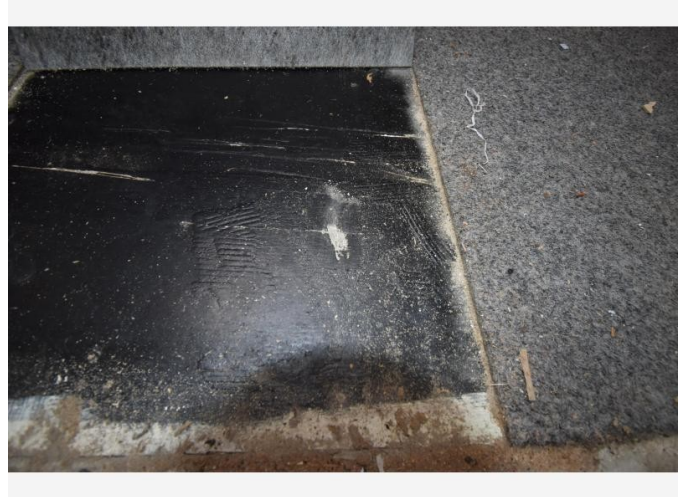
Geen asbest

#	Type	Referentie	Resultaat
15.1	Puntmonster	98694-6	Geen asbest
