Asbestinventarisatetest

Steenstraat 81, 9420 Erpe-Mere

Attestnummer : 20250110-000055.000

Uitgegeven op : 10.01.2025

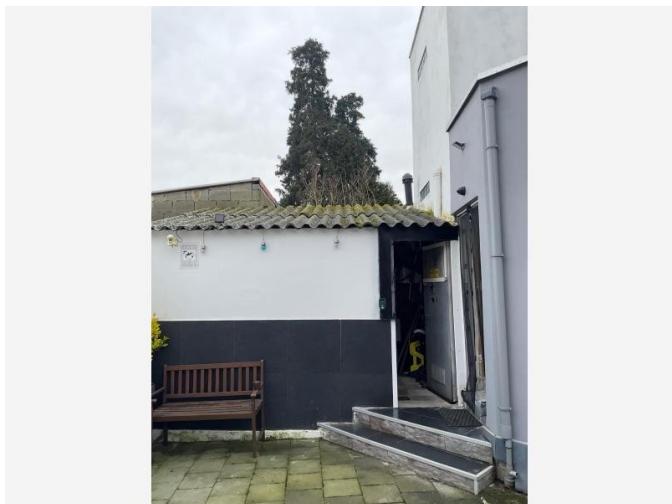
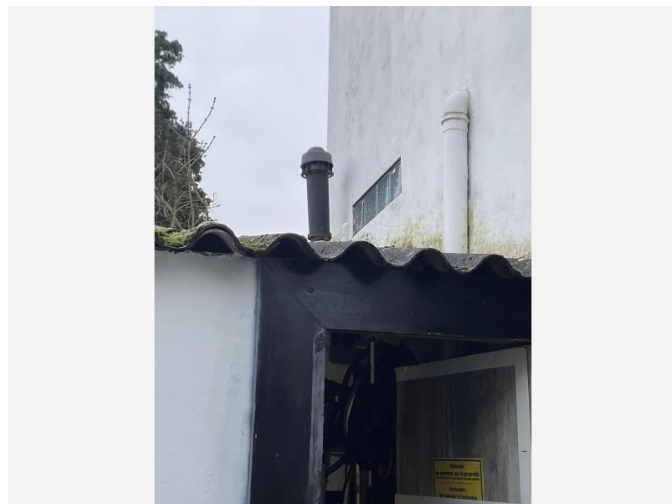
Het asbestmateriaal valt onder de mijlpaal van 2034.

Dringend verwijderen

Eindbeoordeling materiaalrisico	Hoog materiaalrisico en/of hoge kans op vezelvrijgave
---------------------------------	---

Gebondenheid	Categorie 1: hechtgebonden in oorsprong
Asbestsoort (vezeltype)	Crocidoliet aanwezig
Asbestconcentratie	Laag (< 50%)
Afschermingsgraad van het gehele materiaal	Geheel of deels (ook) vrij aan de binnenlucht
Toestand van het materiaal	Matig beschadigd, matig verweerd

Beschrijving	golfplaten dak
Omgeving	Grenst aan binnen- en buitenlucht
Primaire drager	Schuin dak
Asbestmateriaal	Dak- en gevelbekleding - Golfplaat
Bindmiddel van asbestmateriaal	Cement
Gebondenheid op basis van bindmiddel	Hecht
Hoeveelheid (oppervlakte - aantal)	<ul style="list-style-type: none">• 30,00 m² - 1 stuk
Totale oppervlakte	30,00 m ²
Eenvoudig bereikbaar	Ja
Bevestigingswijze	<ul style="list-style-type: none">• Geschroefd
Identificatiemethode	Vaststelling zonder monstername
Destructieve handeling voor identificatie	Nee
Opmerking	Geschatte hoeveelheid

- Zorg voor een veilig beheer. Vermijd het beschadigen van het asbestmateriaal. Controleer de toestand jaarlijks op wijzigingen.
- Hemelwater dat afspoelt van asbestcement daken of gevels kan asbestdeeltjes bevatten. Gebruik het enkel voor gesloten circuits (bv. spoelen toiletten). Reinig na het vervangen van het dak of de gevel de dakgoten en regenwaterput of -ton om asbesthoudend sediment of slib te verwijderen

- Eenvoudige handelingen: mag via doe-het-zelf of door werknemer(s) met opleidingsattest eenvoudige handelingen
Asbest golfplaten zijn eenvoudig te verwijderen door ze los te schroeven of de nagels te verwijderen. Zorg dat u tijdens de werken de platen niet breekt. Geen slijpschijven of anders snel draaiend materiaal gebruiken. Tijdens de verwijdering de golfplaten goed bevochtigen om de verspreiding van vezels tegen te gaan.

De platen dienen dubbel verpakt in een daarvoor voorziende zak naar een containerpark gebracht te worden.

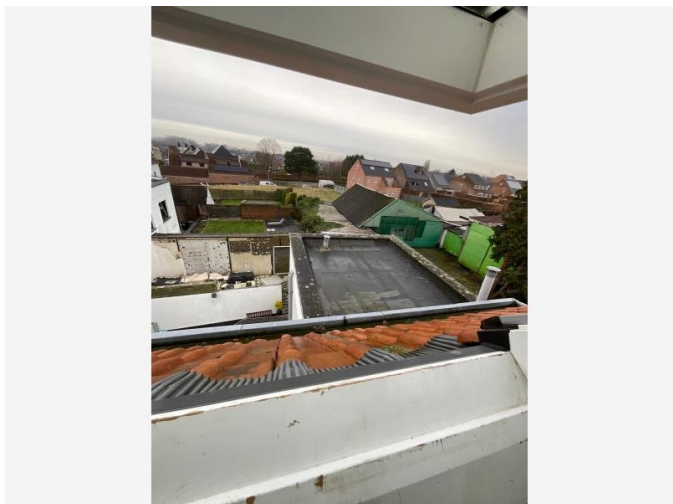
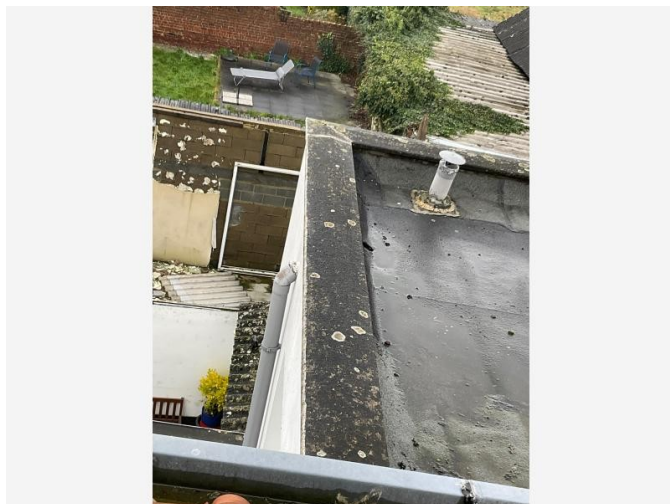
Het asbestmateriaal valt onder de mijlpaal van 2040.

Verwijderen

Eindbeoordeling materiaalrisico	Verhoogd materiaalrisico en/of verhoogde kans op vezelvrijgave
---------------------------------	--

Gebondenheid	Categorie 1: hechtgebonden in oorsprong
Asbestsoort (vezeltype)	Crocidoliet aanwezig
Asbestconcentratie	Laag (< 50%)
Afschermingsgraad van het gehele materiaal	Geheel of deels vrij aan de buitenlucht
Toestand van het materiaal	Matig beschadigd, matig verweerd

Beschrijving	Asbest dekstenen
Omgeving	Buiten
Primaire drager	Wand vrijstaand (scheidingsmuur, ...)
Asbestmateriaal	Plaat, paneel, tablet - Hol
Bindmiddel van asbestmateriaal	Cement
Gebondenheid op basis van bindmiddel	Hecht
Hoeveelheid (oppervlakte - dikte - aantal)	<ul style="list-style-type: none">• 4,00 m² - 3,00 cm - 1 stuk
Totaal volume	0,12 m ³
Eenvoudig bereikbaar	Ja
Bevestigingswijze	<ul style="list-style-type: none">• Los (al dan niet bedekt)
Identificatiemethode	Vaststelling zonder monstername
Destructieve handeling voor identificatie	Nee
Opmerking	Geschatte hoeveelheid Geschatte hoeveelheid

- Zorg voor een veilig beheer. Vermijd het beschadigen van het asbestmateriaal. Controleer de toestand jaarlijks op wijzigingen.
- Hemelwater dat afspoelt van asbestcement daken of gevels kan asbestdeeltjes bevatten. Gebruik het enkel voor gesloten circuits (bv. spoelen toiletten). Reinig na het vervangen van het dak of de gevel de dakgoten en regenwaterput of -ton om asbesthoudend sediment of slib te verwijderen

- Eenvoudige handelingen: mag via doe-het-zelf of door werknemer(s) met opleidingsattest eenvoudige handelingen
De toepassing is los .

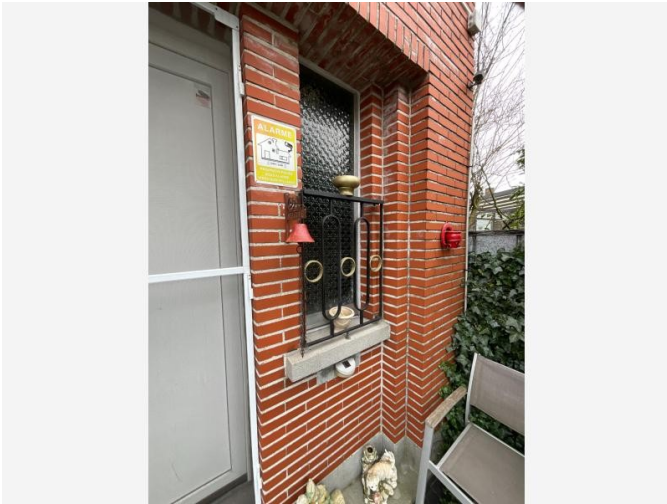
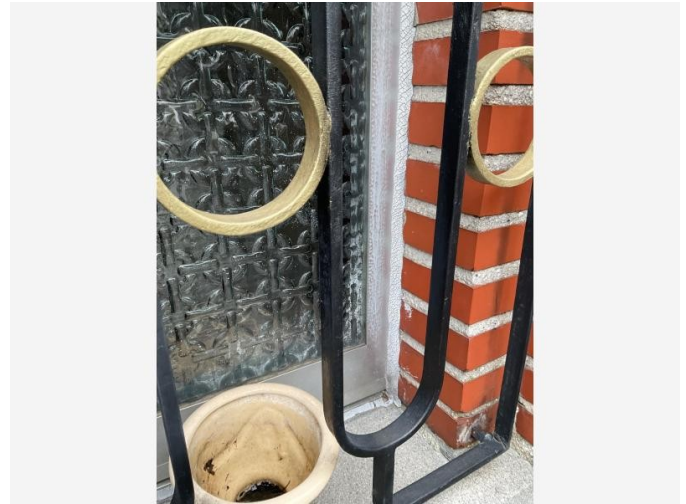
Het asbestmateriaal valt onder de mijlpaal van 2040.

Zorgvuldig beheren

Eindbeoordeling materiaalrisico	Laag materiaalrisico en/of verlaagde kans op vezelvrijgave
---------------------------------	--

Gebondenheid	Categorie 1: hechtgebonden in oorsprong
Asbestsoort (vezeltype)	Amfibool aanwezig, uitgezonderd crocidoliet
Asbestconcentratie	Laag (< 50%)
Afschermingsgraad van het gehele materiaal	Geheel of deels (ook) vrij aan de binnenlucht
Toestand van het materiaal	Licht beschadigd, licht verweerd. Intact calciumsilicaatmateriaal of categorie III 'gebondenheid'

Beschrijving	mastiek alu ramen
Omgeving	Grenst aan binnen- en buitenlucht
Primaire drager	Wandopening verticaal (raam, deur, ...)
Asbestmateriaal	In-situ afwerkingslagen - Pasta, stopverf, voegsel, stopsel, vulsel, mastiek, katten, ...
Bindmiddel van asbestmateriaal	Kitten, mastiek, pasta
Gebondenheid op basis van bindmiddel	Hecht
Hoeveelheid (gewicht - aantal)	<ul style="list-style-type: none">• 2,00 kg - 1 stuk
Totaal gewicht	2,00 kg
Eenvoudig bereikbaar	Ja
Bevestigingswijze	<ul style="list-style-type: none">• Verlijmd, ingegoten, versmeerd
Identificatiemethode	Vaststelling zonder monsternamen
Destructieve handeling voor identificatie	Nee
Opmerking	Geschatte hoeveelheid

- Zorg voor een veilig beheer. Vermijd het beschadigen van het asbestmateriaal. Controleer de toestand jaarlijks op wijzigingen.

- Eenvoudige handelingen: mag via doe-het-zelf of door werknemer(s) met opleidingsattest eenvoudige handelingen
Te verwijderen samen met de ramen en deuren in een geheel.

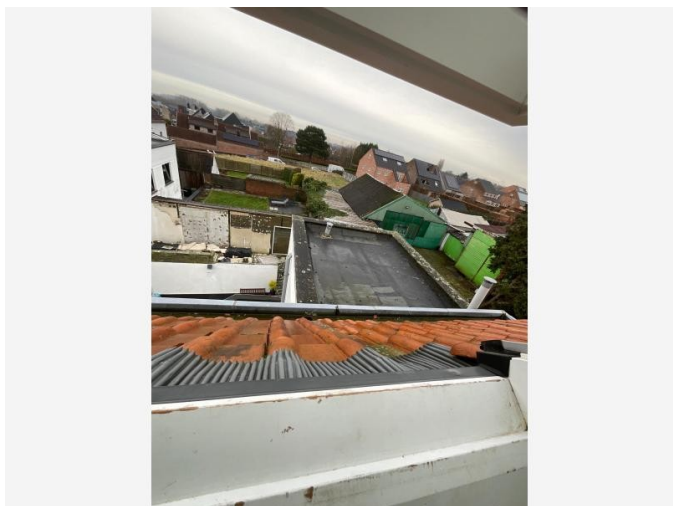
Situeringfoto

Permanente beperking

Reden: Het te onderzoeken materiaal situeert zich hoger dan 3,50 m te rekenen vanaf een veilige ondergrond

Uitleg van de asbestdeskundige: Kan niet bereikt worden

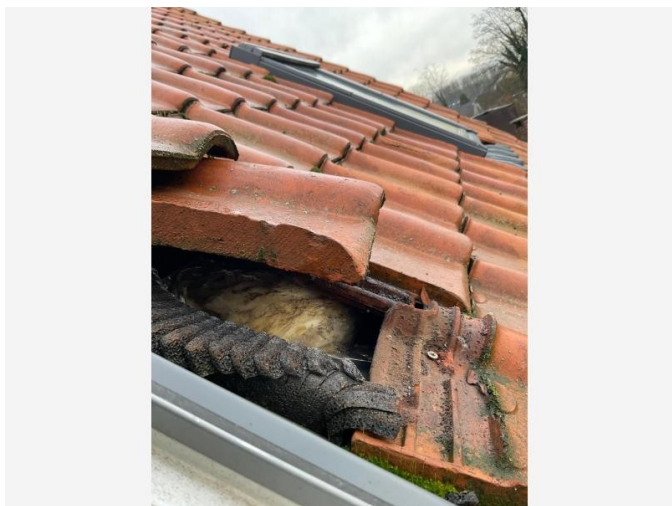
Vrije foto

Dit onderdak type is niet asbest verdacht. Deze zijn steekproefsgewijs vastgesteld en kunnen, indien de vaststelling dit niet toeliet, geen uitspraak doen over het volledige onderdak.

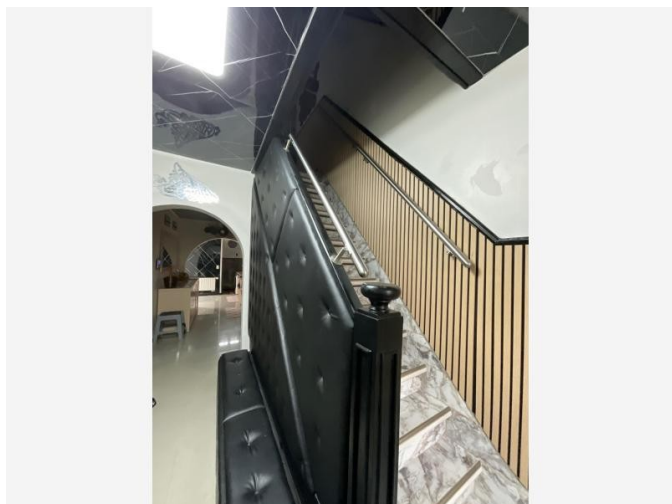
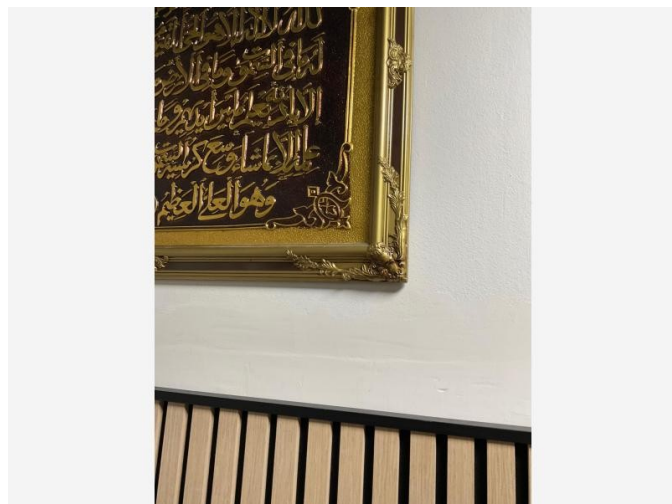
Geen asbest

#	Type	Referentie	Resultaat
6.1	Mengmonster	mm01	Geen asbest

Beschrijving	pleisterwerk wanden
Omgeving	Binnen
Primaire drager	Binnenwand
Bindmiddel van materiaal	Gips - kalk
Gebondenheid op basis van bindmiddel	Niet-hechtgebonden
Hoeveelheid (oppervlakte - dikte - aantal)	• 115,00 m ² - 1,00 cm - 1 stuk
Totaal volume	1,15 m ³
Identificatiemethode	Vaststelling met monstername
Destructieve handeling voor identificatie	Nee
Opmerking	Geschatte hoeveelheid Geen pleisterwerk stookruimte Plafonds in lambrisering en Gyproc
