# Asbestinventarisatattest

Rozenaaksesteenweg 79, 9600 Ronse

Attestnummer : 20250422-000436.000

**Niet-asbestveilig**

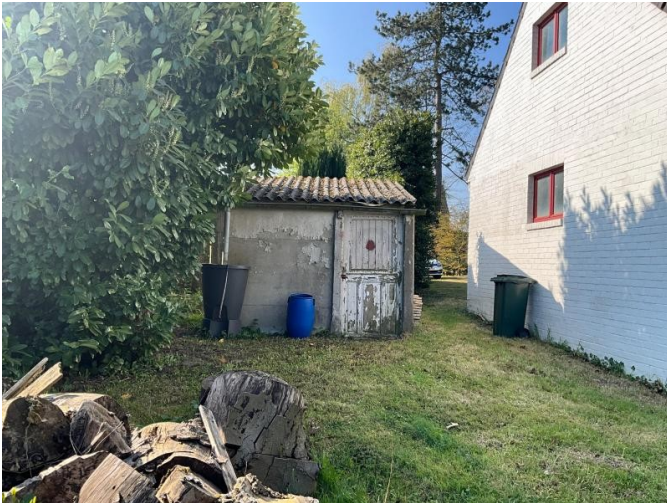
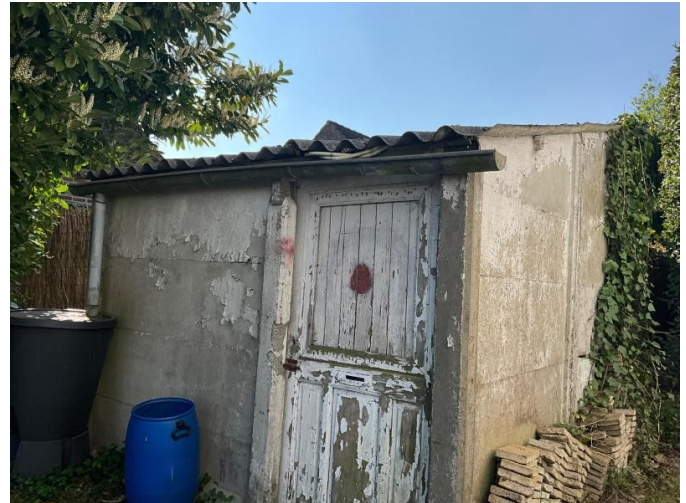
| Beschrijving | Slip in regenton (of in dakgoot) |
| Type resten (contaminatie) | <ul style="list-style-type: none"><li>• Stof, deeltjes &lt; 4 mm, flinters, gruis (los, opliggend)</li></ul> |
| Gebondenheid resten | Niet hecht |

**Dringend verwijderen**

- Verwijder het asbestafval.
- Voer bijkomende staalname(s) uit.

- Eenvoudige handelingen: mag via doe-het-zelf of door werknemer(s) met opleidingsattest eenvoudige handelingen  
Mag zelf verwijderd worden zie alle info : <https://www.vlaanderen.be/asbest>

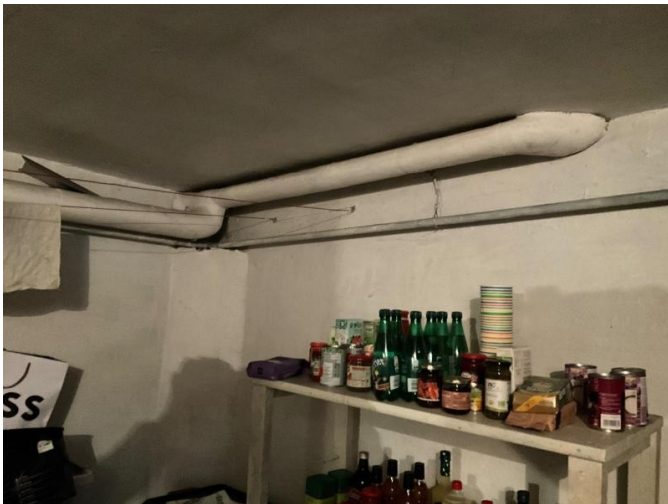
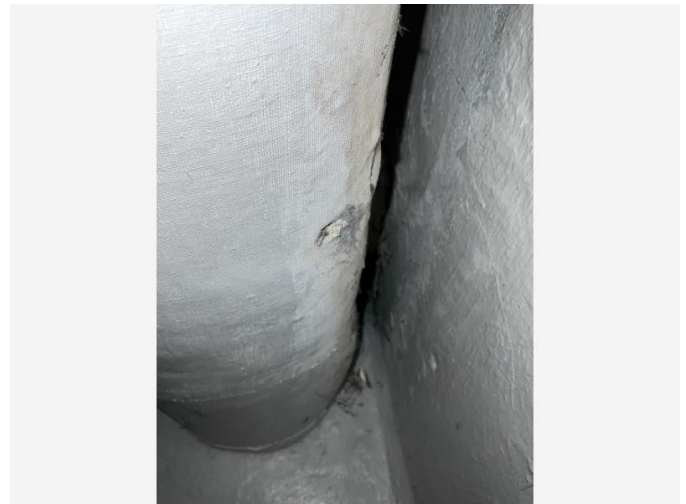
| Eindbeoordeling materiaalrisico | Verhoogd materiaalrisico en/of verhoogde kans op vezelvrijgave |

| Toestand van het materiaal | Licht beschadigd, licht verweerd. Intact calciumsilicaatmateriaal of categorie III 'gebondenheid' |

| # | Type | Referentie | Resultaat |
|---|---|---|---|
| 2.1 | Mengmonster | M7 | Amosiet |

| Beschrijving | Leiding Isolatie uit gips |

- Zorg voor een veilig beheer. Vermijd het beschadigen van het asbestmateriaal. Controleer de toestand jaarlijks op wijzigingen.
- Sluit de ruimte luchtdicht af en vermijd het betreden van de ruimte.

- Hermetische zone (erkend asbestverwijderaar)  
Deze toepassing mag en kan enkel worden verwijderd door een erkend asbestverwijderaar in hermetisch zone.

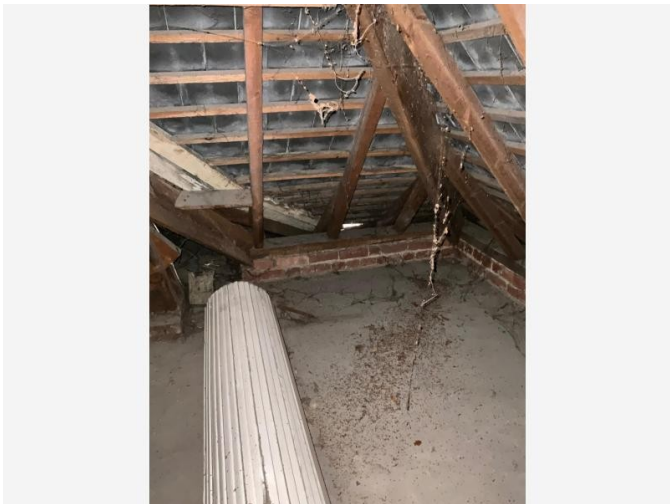
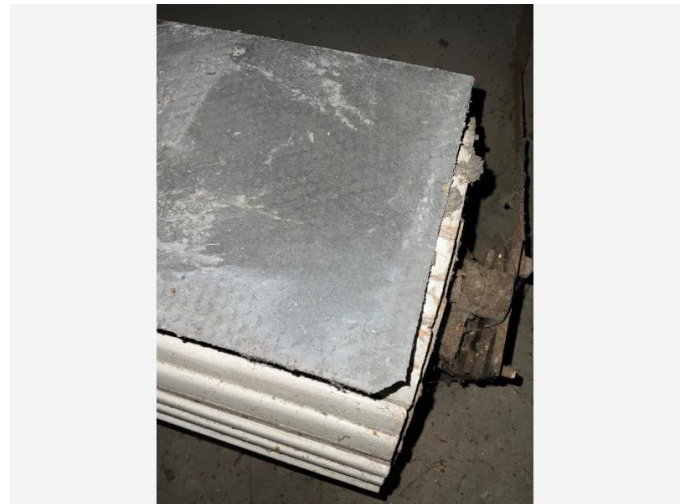
| Eindbeoordeling materiaalrisico | Verhoogd materiaalrisico en/of verhoogde kans op vezelvrijgave |

| Toestand van het materiaal | Matig beschadigd, matig verweerd |

| # | Type | Referentie | Resultaat |
|---|---|---|---|
| 3.1 | Puntmonster | M5 | Chrysotiel |

| Beschrijving | Asbestcement dakleien |

- Zorg voor een veilig beheer. Vermijd het beschadigen van het asbestmateriaal. Controleer de toestand jaarlijks op wijzigingen.
- Sluit de ruimte luchtdicht af en vermijd het betreden van de ruimte.
- Hemelwater dat afspoelt van asbestcement daken of gevels kan asbestdeeltjes bevatten. Gebruik het enkel voor gesloten circuits (bv. spoelen toiletten). Reinig na het vervangen van het dak of de gevel de dakgoten en regenwaterput of -ton om asbesthoudend sediment of slib te verwijderen

- Eenvoudige handelingen: mag via doe-het-zelf of door werknemer(s) met opleidingsattest eenvoudige handelingen  
Hechtgebonden in oorsprong. Daar de oppervlakte groter is dan 35 m<sup>2</sup>, mag u deze als particulier niet zelf verwijderen, laten verwijderen door een erkend asbestverwijderaar of door werknemers met opleidingsattest eenvoudige handelingen. dit zonder breken en op een veilige manier, Zie alle info via <https://ovam.vlaanderen.be/asbestdaken-en-gevels>

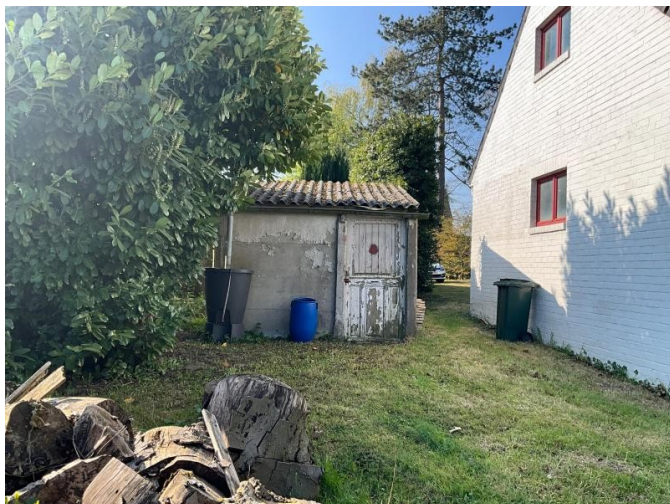
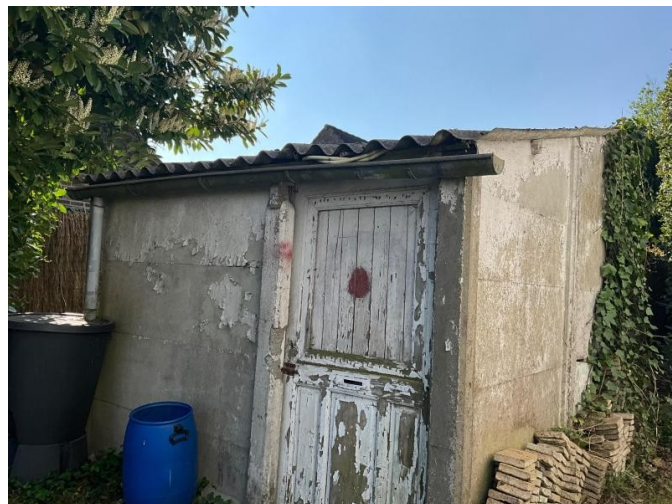
| Eindbeoordeling materiaalrisico | Verhoogd materiaalrisico en/of verhoogde kans op vezelvrijgave |
| Opmerking | Crocidoliet is een aanname |

| Toestand van het materiaal | Matig beschadigd, matig verweerd |

| Beschrijving | Golfplaten |

- Zorg voor een veilig beheer. Vermijd het beschadigen van het asbestmateriaal. Controleer de toestand jaarlijks op wijzigingen.
- Hemelwater dat afspoelt van asbestcement daken of gevels kan asbestdeeltjes bevatten. Gebruik het enkel voor gesloten circuits (bv. spoelen toiletten). Reinig na het vervangen van het dak of de gevel de dakgoten en regenwaterput of -ton om asbesthoudend sediment of slib te verwijderen
- Voer bijkomende staalname(s) uit.

- Eenvoudige handelingen: mag via doe-het-zelf of door werknemer(s) met opleidingsattest eenvoudige handelingen  
Mag zelf verwijderd worden met de nodige beschermingsmiddelen zie alle info via :  
<https://ovam.vlaanderen.be/asbest-correct-verwijderen>.

Door de grote hoeveelheid asbesthoudende golfplaten is het aangewezen om dit te laten verwijderen door

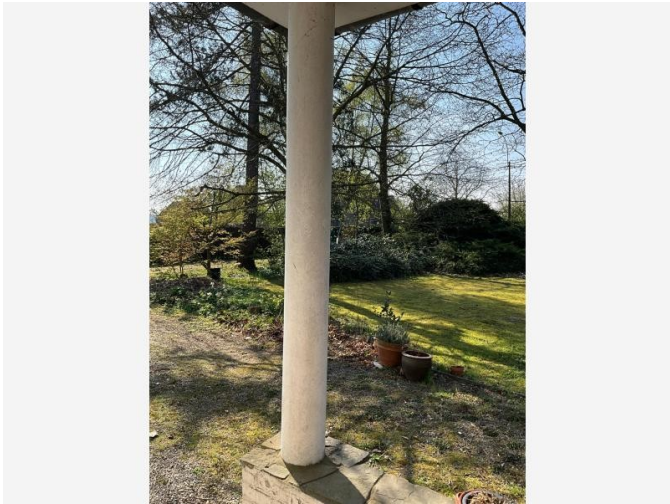
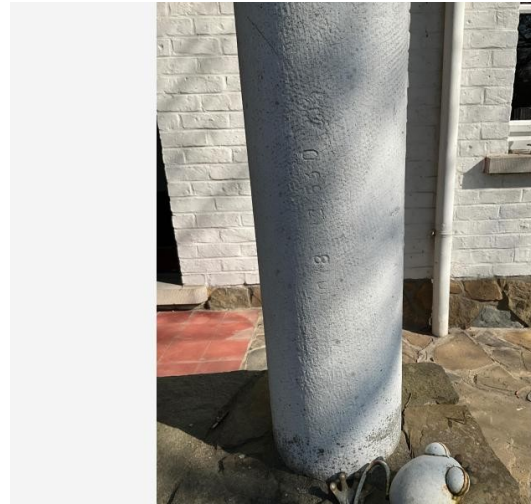
| Eindbeoordeling materiaalisico | Laag materiaalisico en/of verlaagde kans op vezelvrijgave |

| Toestand van het materiaal | Licht beschadigd, licht verweerd. Intact calciumsilicaatmateriaal of categorie III 'gebondenheid' |

| # | Type | Referentie | Resultaat |
|---|---|---|---|
| 5.1 | Puntmonster | M6 | Chrysotiel |

| Beschrijving | Asbestcement buis |

- Zorg voor een veilig beheer. Vermijd het beschadigen van het asbestmateriaal. Controleer de toestand jaarlijks op wijzigingen.

- Eenvoudige handelingen: enkel door erkend asbestverwijderaar  
Hechtgebonden in oorsprong, kan niet verwijderd worden zonder breken.

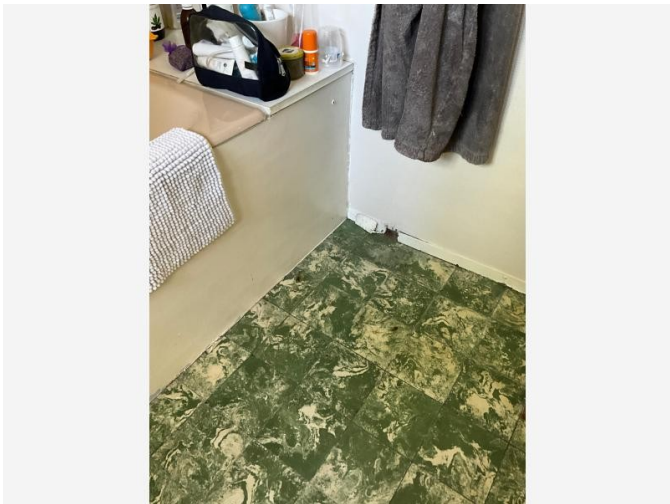
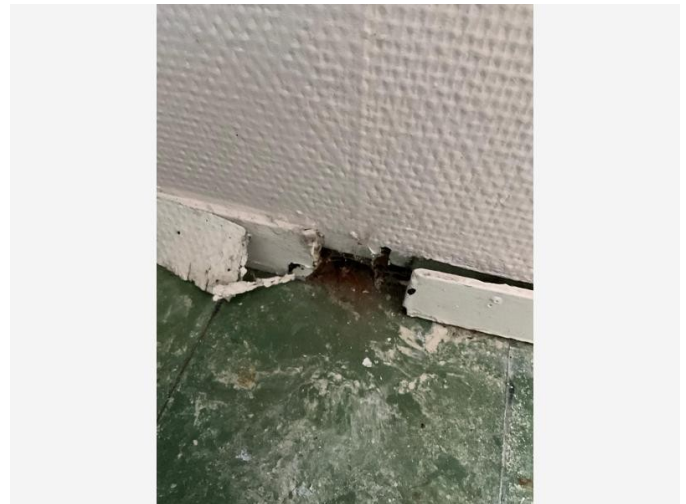
| Opmerking | Aanwezig in badkamer, toilet en vestiaire. Dikte is een schatting, deze hebben geen uniforme dikte. De oppervlakte is een beredeneerde schatting, waaraan geen rechten worden verleend. |

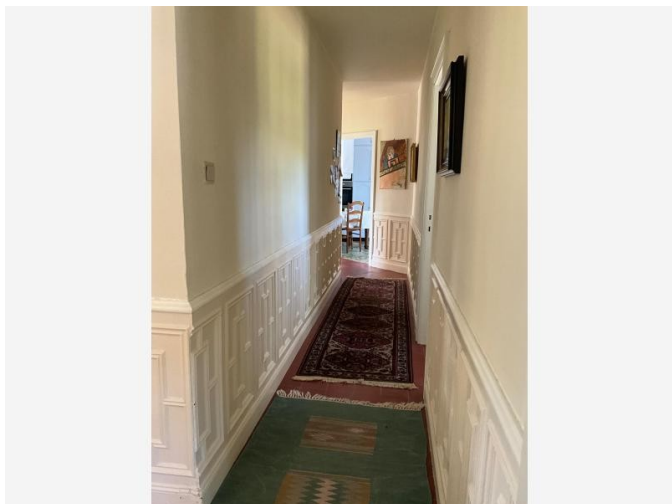
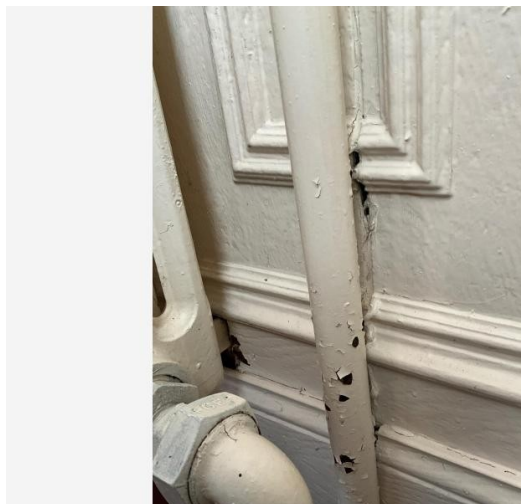
| Opmerking | Dikte is een schatting, deze ornamenten hebben geen uniforme dikte. De oppervlakte is een berekende schatting, waaraan geen rechten worden verleend. |

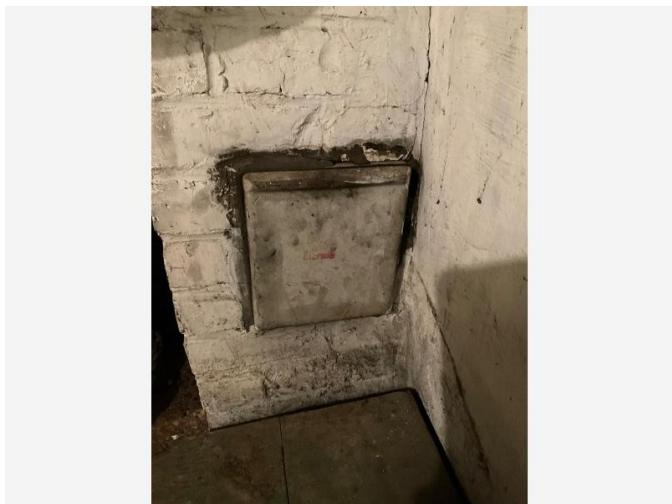
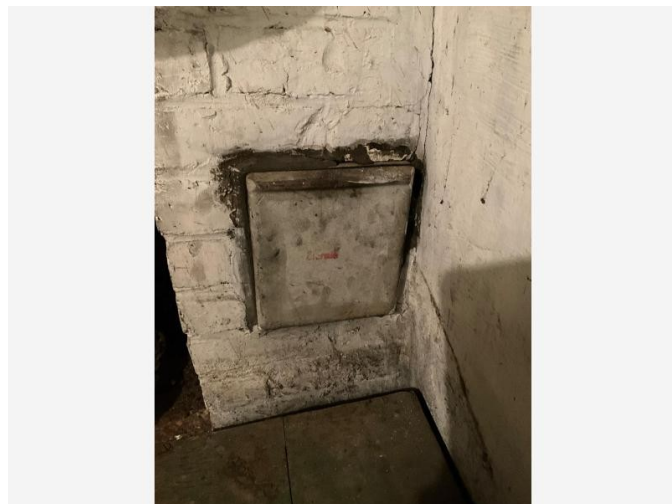
| Opmerking | <p>Crocidoliet is een aanname bij gebrek aan staalname.</p> <p>Een staalname kan een andere asbestsoort met zich meebrengen en de risico beoordelig beïnvloeden.</p> <p>de staat is relatief goed langs de buitenzijde. mogelijk is de binnenzijde meer verweerd. maar dat kon niet worden na gekeken.</p> |
