# Asbestinventarisatetest

Houtmarkt 40, 9450 Haaltert

Attestnummer : 20250121-000111.000

## Niet-asbestveilig

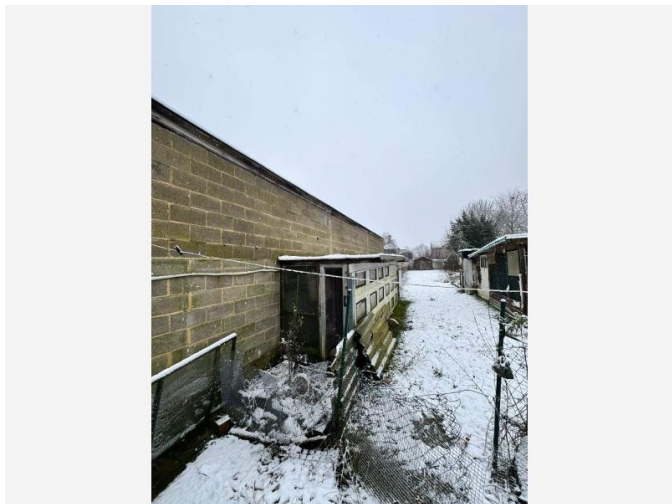
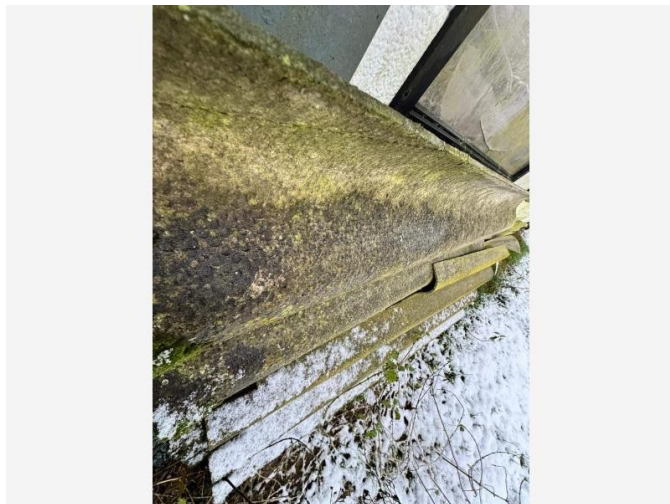
Het asbestmateriaal valt onder de mijlpaal van 2040.

**Dringend verwijderen**

Beschrijving	Asbestverdachte golfplaten - Tuin
Type afvalstof	Betreft stock-voorraad of gedemonteerde asbestmaterialen
Aanwezige resten	2 panelen van ca. 1.5 m <sup>2</sup>
Omgeving	Buiten
Primaire drager	Onderdelen - stock
Asbestmaterialen	<ul style="list-style-type: none"><li>Dak- en gevelbekleding - Golfplaat</li></ul>
Bindmiddel van asbestmateriaal	Cement
Gebondenheid op basis van bindmiddel	Hecht
Hoeveelheid (gewicht - aantal)	<ul style="list-style-type: none"><li>30,00 kg - 1 stuk</li></ul>
Totaal gewicht	30,00 kg
Eenvoudig bereikbaar	Ja
Identificatiemethode	Vaststelling zonder monstername

- Scherm in afwachting van verwijdering het asbestafval af van luchtstromingen en verstoring: bijvoorbeeld door het te verpakken, te fixeren, af te dekken, signalisatie - afbakening aan te brengen, ....
- Verwijder het asbestafval.

- Eenvoudige handelingen: mag via doe-het-zelf of door werknemer(s) met opleidingsattest eenvoudige handelingen  
Advies: Mag via doe-het-zelf (dubbel verpakt afvoeren)

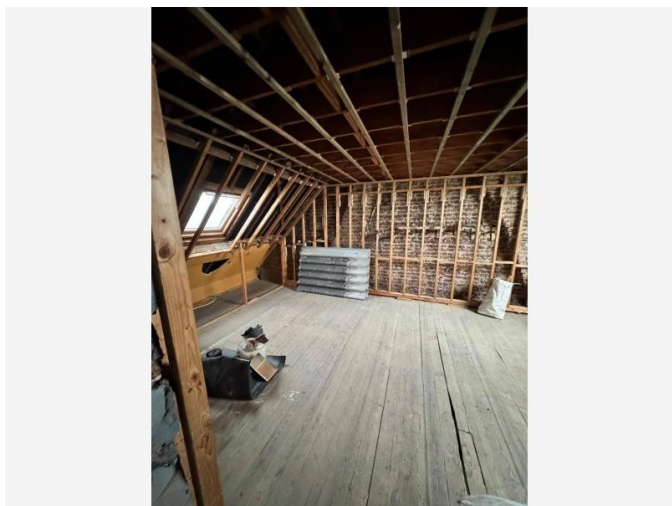
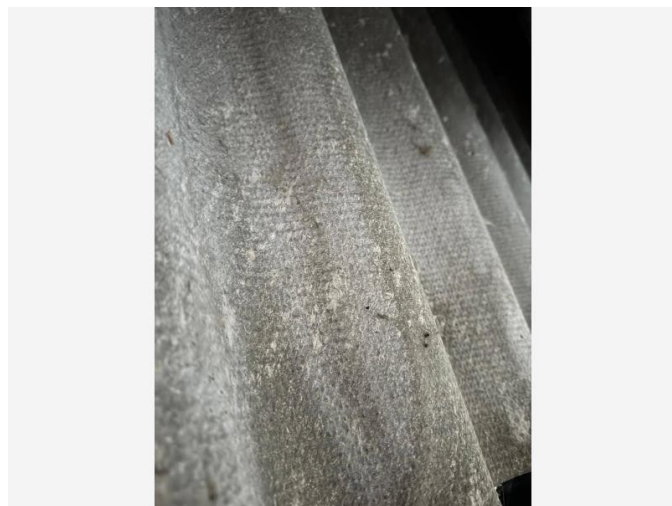
Het asbestmateriaal valt onder de mijlpaal van 2040.

**Dringend verwijderen**

Beschrijving	Asbestverdachte golfplaten - Zolder
Type afvalstof	Betreft stock-voorraad of gedemonteerde asbestmaterialen
Aanwezige resten	2 panelen van ca. 1.5 m <sup>2</sup>
Omgeving	Binnen
Primaire drager	Onderdelen - stock
Asbestmaterialen	<ul style="list-style-type: none"><li>Dak- en gevelbekleding - Golfplaat</li></ul>
Bindmiddel van asbestmateriaal	Cement
Gebondenheid op basis van bindmiddel	Hecht
Hoeveelheid (gewicht - aantal)	<ul style="list-style-type: none"><li>30,00 kg - 1 stuk</li></ul>
Totaal gewicht	30,00 kg
Eenvoudig bereikbaar	Ja
Identificatiemethode	Vaststelling zonder monsternamen

- Scherm in afwachting van verwijdering het asbestafval af van luchtstromingen en verstoring: bijvoorbeeld door het te verpakken, te fixeren, af te dekken, signalisatie - afbakening aan te brengen, ....
- Verwijder het asbestafval.

- Eenvoudige handelingen: mag via doe-het-zelf of door werknemer(s) met opleidingsattest eenvoudige handelingen  
Advies: mag via doe-het-zelf (dubbel verpakt afvoeren)

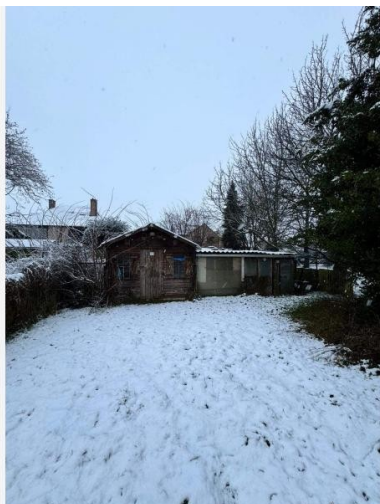
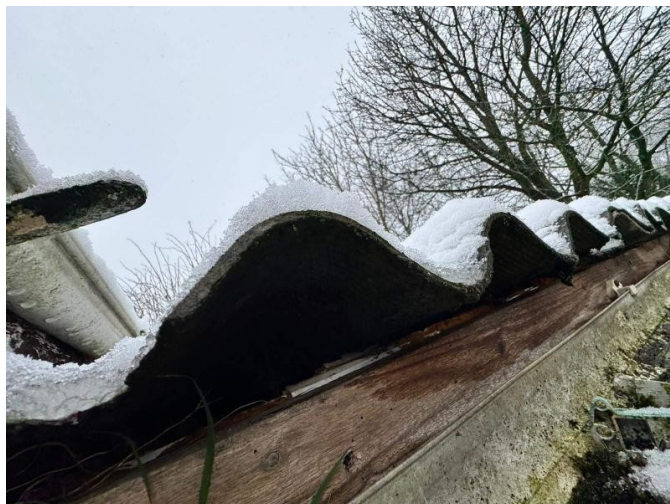
Het asbestmateriaal valt onder de mijlpaal van 2034.

Verwijderen

Eindbeoordeling materiaalrisico	Verhoogd materiaalrisico en/of verhoogde kans op vezelvrijgave
---------------------------------	--

Gebondenheid	Categorie 1: hechtgebonden in oorsprong
Asbestsoort (vezeltype)	Crocidoliet aanwezig
Asbestconcentratie	Laag (< 50%)
Afschermingsgraad van het gehele materiaal	Geheel of deels (ook) vrij aan binnenluchtstromen
Toestand van het materiaal	Licht beschadigd, licht verweerd. Intact calciumsilicaatmateriaal of categorie III 'gebondenheid'

Beschrijving	Golfplaten dakconstructie
Omgeving	Grenst aan binnen- en buitenlucht
Primaire drager	Plat dak
Asbestmateriaal	Dak- en gevelbekleding - Golfplaat
Bindmiddel van asbestmateriaal	Cement
Gebondenheid op basis van bindmiddel	Hecht
Hoeveelheid (oppervlakte - aantal)	<ul style="list-style-type: none"><li>• 30,00 m<sup>2</sup> - 1 stuk</li><li>• 15,00 m<sup>2</sup> - 1 stuk</li></ul>
Totale oppervlakte	45,00 m <sup>2</sup>
Eenvoudig bereikbaar	Ja
Bevestigingswijze	<ul style="list-style-type: none"><li>• Onbekend</li></ul>
Identificatiemethode	Vaststelling zonder monsternamen
Destructieve handeling voor identificatie	Nee

- Zorg voor een veilig beheer. Vermijd het beschadigen van het asbestmateriaal. Controleer de toestand jaarlijks op wijzigingen.
- Hemelwater dat afspoelt van asbestcement daken of gevels kan asbestdeeltjes bevatten. Gebruik het enkel voor gesloten circuits (bv. spoelen toiletten). Reinig na het vervangen van het dak of de gevel de dakgoten en regenwaterput of -ton om asbesthoudend sediment of slib te verwijderen
- Voer bijkomende staalname(s) uit.

- Eenvoudige handelingen: mag via doe-het-zelf of door werknemer(s) met opleidingsattest eenvoudige handelingen  
Advies: best laten verwijderen door een werknemer met een opleidingsattest eenvoudige handelingen

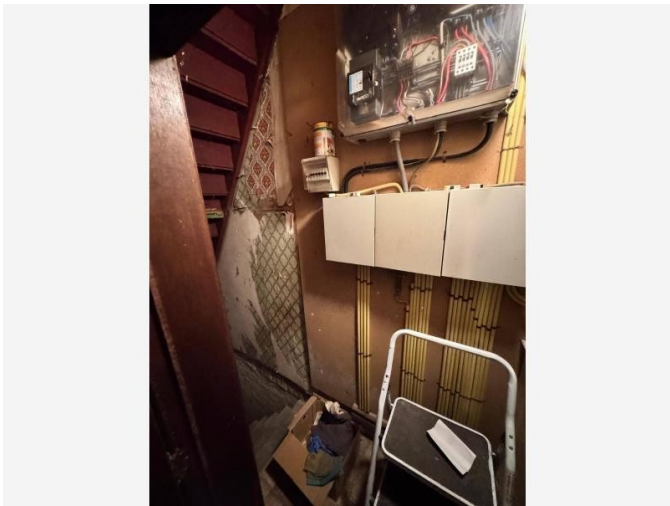
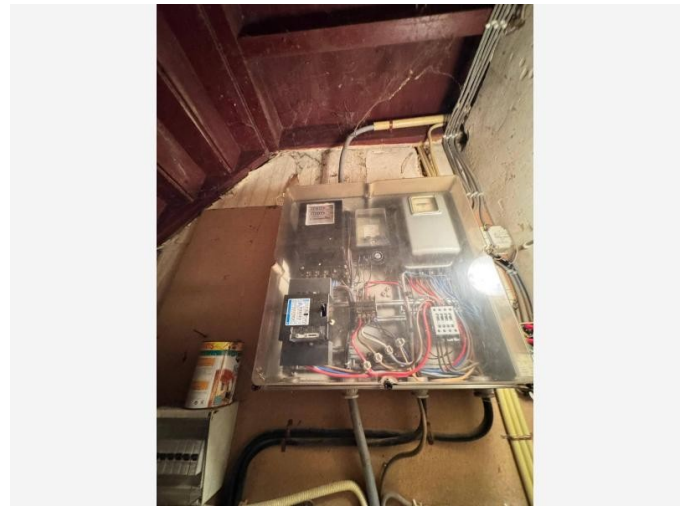
Het asbestmateriaal valt onder de mijlpaal van 2040.

Zorgvuldig beheren

Eindbeoordeling materiaalrisico	Zeer laag materiaalrisico en/of zeer lage kans op vezelvrijgave
---------------------------------	---

Gebondenheid	Categorie 1: hechtgebonden in oorsprong
Asbestsoort (vezeltype)	Crocidoliet aanwezig
Asbestconcentratie	Laag (< 50%)
Afschermingsgraad van het gehele materiaal	Stootvaste afscherming of omkasting
Toestand van het materiaal	Onbeschadigd, niet verweerd

Beschrijving	Bakelieten elementen
Omgeving	Binnen
Primaire drager	Communicatie en elektrische infrastructuur en uitrusting
Asbestmateriaal	Plaat, paneel, tablet - Type Bakeliet
Bindmiddel van asbestmateriaal	Kunststof of -hars
Gebondenheid op basis van bindmiddel	Hecht
Hoeveelheid (oppervlakte - dikte - aantal)	• 0,20 m <sup>2</sup> - 1,00 cm - 1 stuk
Totaal volume	0,002 m <sup>3</sup>
Eenvoudig bereikbaar	Ja
Bevestigingswijze	• Geschroefd
Identificatiemethode	Vaststelling zonder monstername
Destructieve handeling voor identificatie	Nee

- Zorg voor een veilig beheer. Vermijd het beschadigen van het asbestmateriaal. Controleer de toestand jaarlijks op wijzigingen.

- Eenvoudige handelingen: mag via doe-het-zelf of door werknemer(s) met opleidingsattest eenvoudige handelingen  
Advies: mag via doe-het-zelf

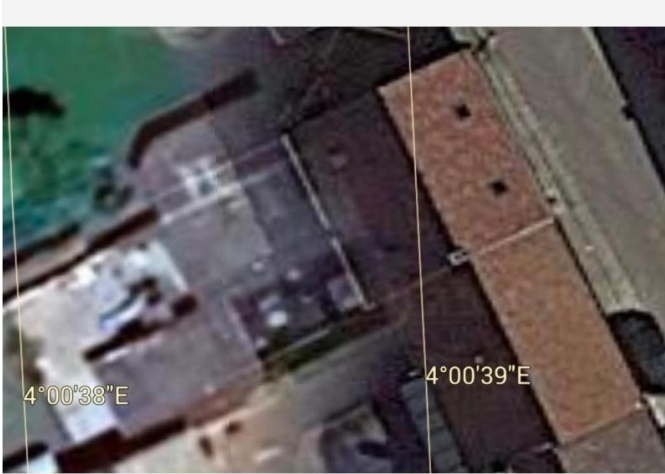
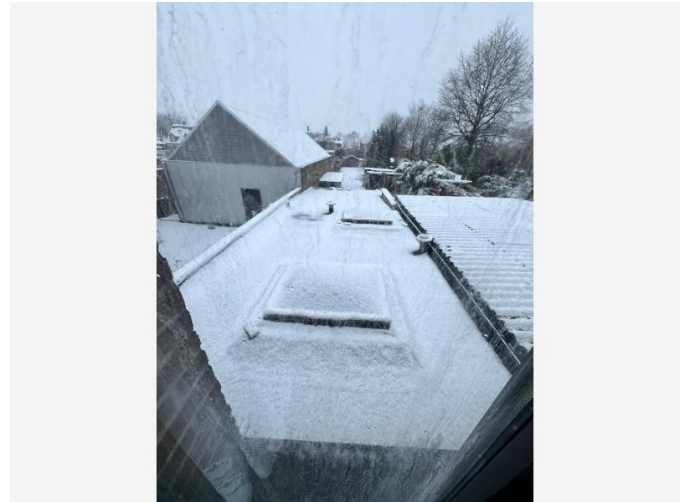
Het asbestmateriaal valt onder de mijlpaal van 2040.

Zorgvuldig beheren

Eindbeoordeling materiaalrisico	Laag materiaalrisico en/of verlaagde kans op vezelvrijgave
---------------------------------	--

Gebondenheid	Categorie 1: hechtgebonden in oorsprong
Asbestsoort (vezeltype)	Alleen chrysotiel
Asbestconcentratie	Laag (< 50%)
Afschermingsgraad van het gehele materiaal	Geheel of deels vrij aan de buitenlucht
Toestand van het materiaal	Licht beschadigd, licht verweerd. Intact calciumsilicaatmateriaal of categorie III 'gebondenheid'

Beschrijving	Roofing plat dak
Omgeving	Buiten
Primaire drager	Plat dak
Asbestmateriaal	Dak- en gevelbekleding - Roofing
Bindmiddel van asbestmateriaal	Bitumen (roofing, teer, asfalt)
Gebondenheid op basis van bindmiddel	Hecht
Hoeveelheid (oppervlakte - aantal)	<ul style="list-style-type: none"><li>• 100,00 m<sup>2</sup> - 1 stuk</li></ul>
Totale oppervlakte	100,00 m <sup>2</sup>
Eenvoudig bereikbaar	Ja
Bevestigingswijze	<ul style="list-style-type: none"><li>• Verlijmd, ingegoten, versmeerd</li></ul>
Identificatiemethode	Vaststelling zonder monstername Motivatie: Groot risico op structurele gevolgschade (lekschade, werking installatie,...)
Destructieve handeling voor identificatie	Nee

- Zorg voor een veilig beheer. Vermijd het beschadigen van het asbestmateriaal. Controleer de toestand jaarlijks op wijzigingen.
- Voer bijkomende staalname(s) uit.

- Eenvoudige handelingen: mag via doe-het-zelf of door werknemer(s) met opleidingsattest eenvoudige handelingen  
Advies: kan verwijderd worden door een aannemer met opleidingsattest eenvoudige handelingen

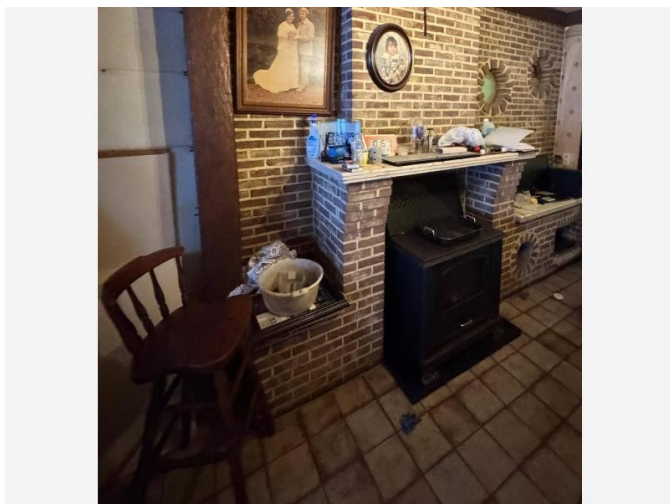
*Situeringfoto*

**Reden:** Er is geen volledige risicobeoordeling mogelijk

**Uitleg van de asbestdeskundige:** Binnenkant van de rookgaskanaal (schouw) kan bestaan uit asbest (brandwerende eigenschappen). Indien bij grondige renovatie of afbraak dienen er stalen genomen te worden om te zien of er geen asbest aanwezig is

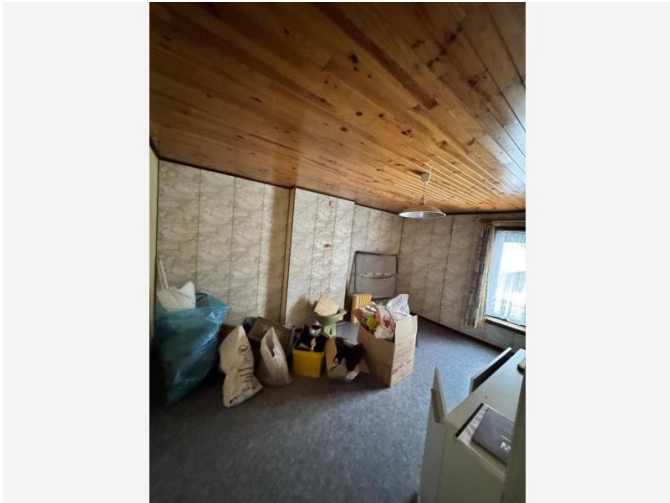
PVC/HOUT bevat nooit asbest. deskundige kan geen uitspraak doen over onderliggende materialen.

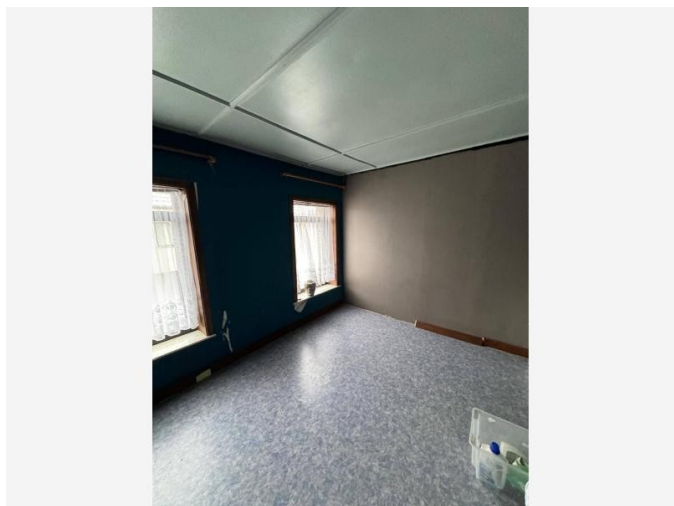
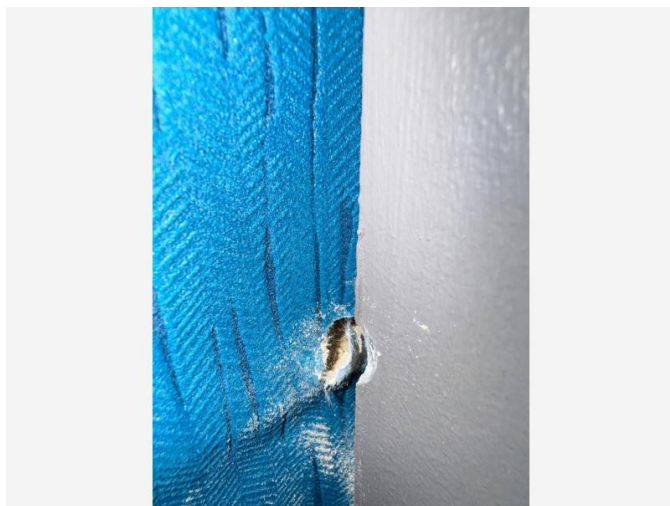
## Fiche 8: Pleisterwerk muur

Geen asbest

#	Type	Referentie	Resultaat
8.1	Mengmonster	Pleisterwerk muren	Geen asbest
