# Asbestinventarisatetest

Pepingensesteenweg 22, 1600 Sint-Pieters-Leeuw

Attestnummer : 20240812-000418.000

## Niet-asbestveilig

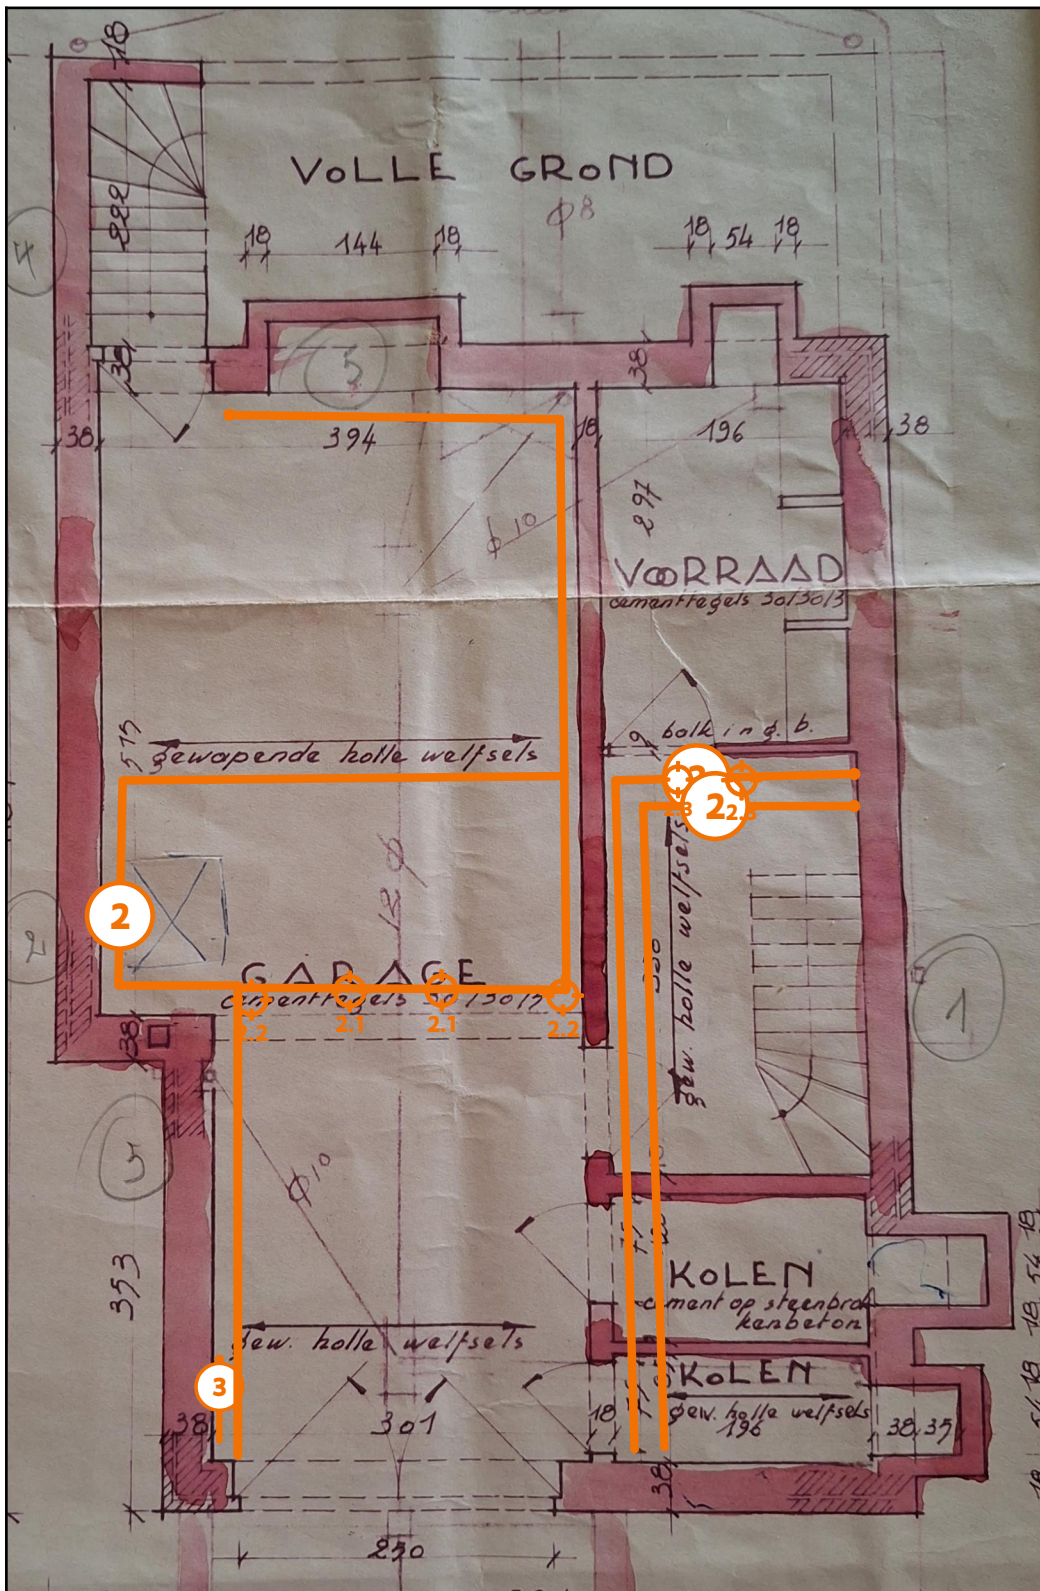
# Plan 1.1: Kelder/garage -1

2. Leidingisolatie rechte stukken en bochten	Asbestmateriaal	<a href="#">Verwijderen</a>
2.1 Code: A370-3	Mengmonster	-
2.2 Code: A370-4	Mengmonster	-
2.3 Code: A370-5	Mengmonster	-
3. Plaat achter zekeringen	Asbestmateriaal	<a href="#">Verwijderen</a>

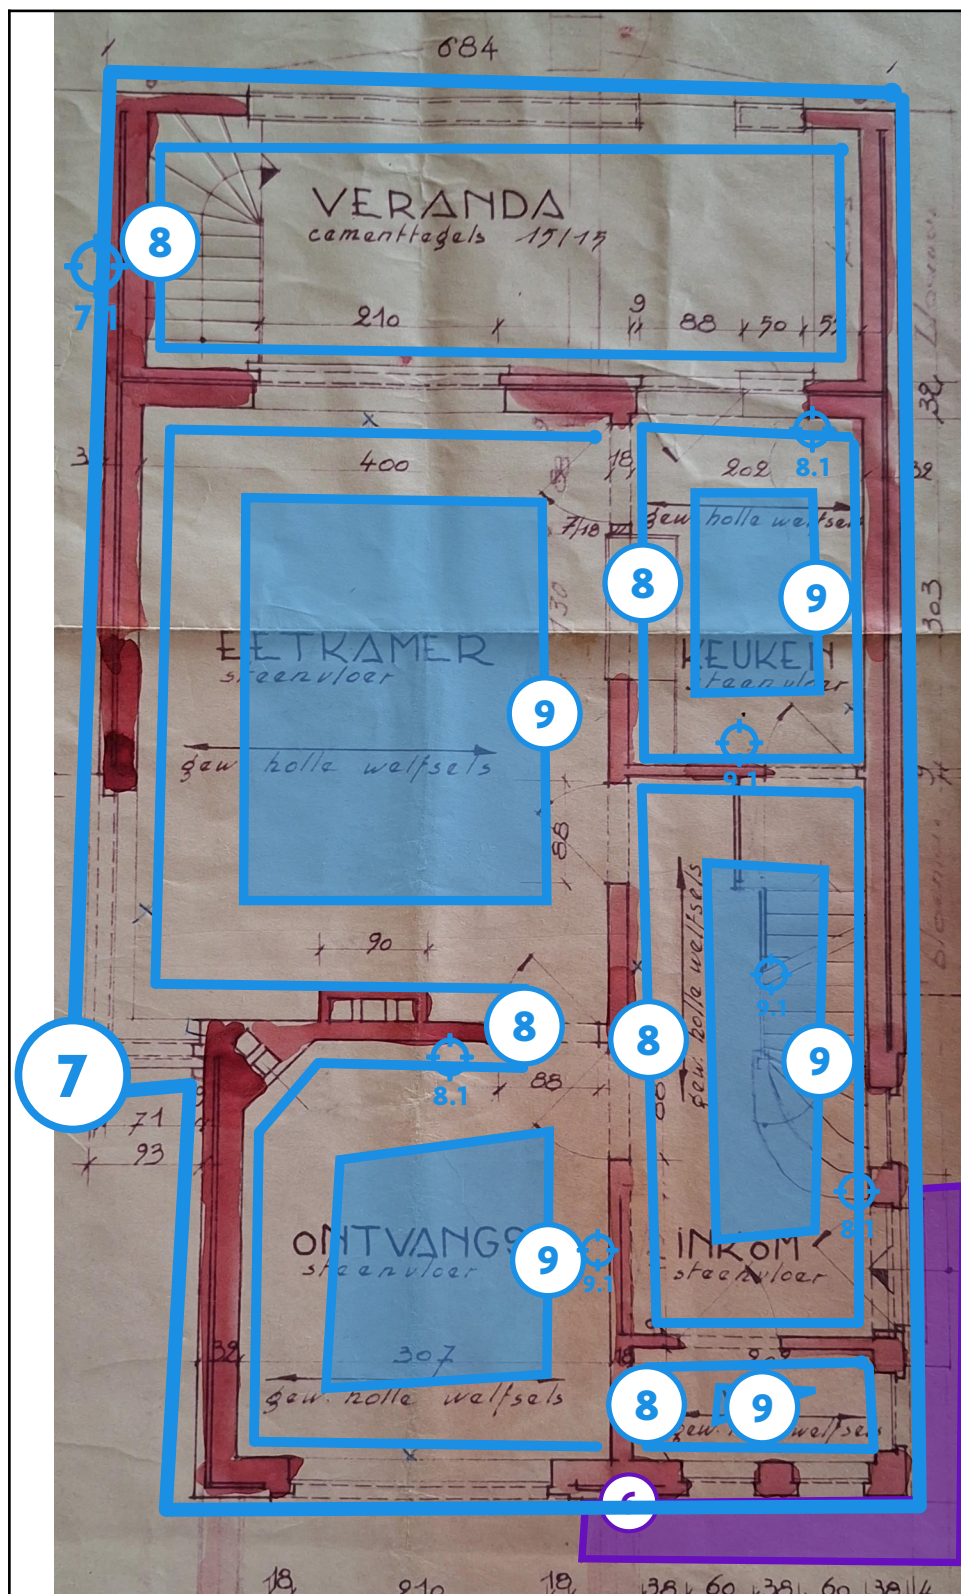
## Plan 1.2: Gelijkvloers

6. Natuurleien afdak	Advies	-
7. Bitumen gevel	Geen asbest	-
7.1 Code: A370-6	Puntmonster	-
8. Pleister wanden	Geen asbest	-
8.1 Code: A370-1	Mengmonster	-
9. Pleister plafonds	Geen asbest	-
9.1 Code: A370-2	Mengmonster	-

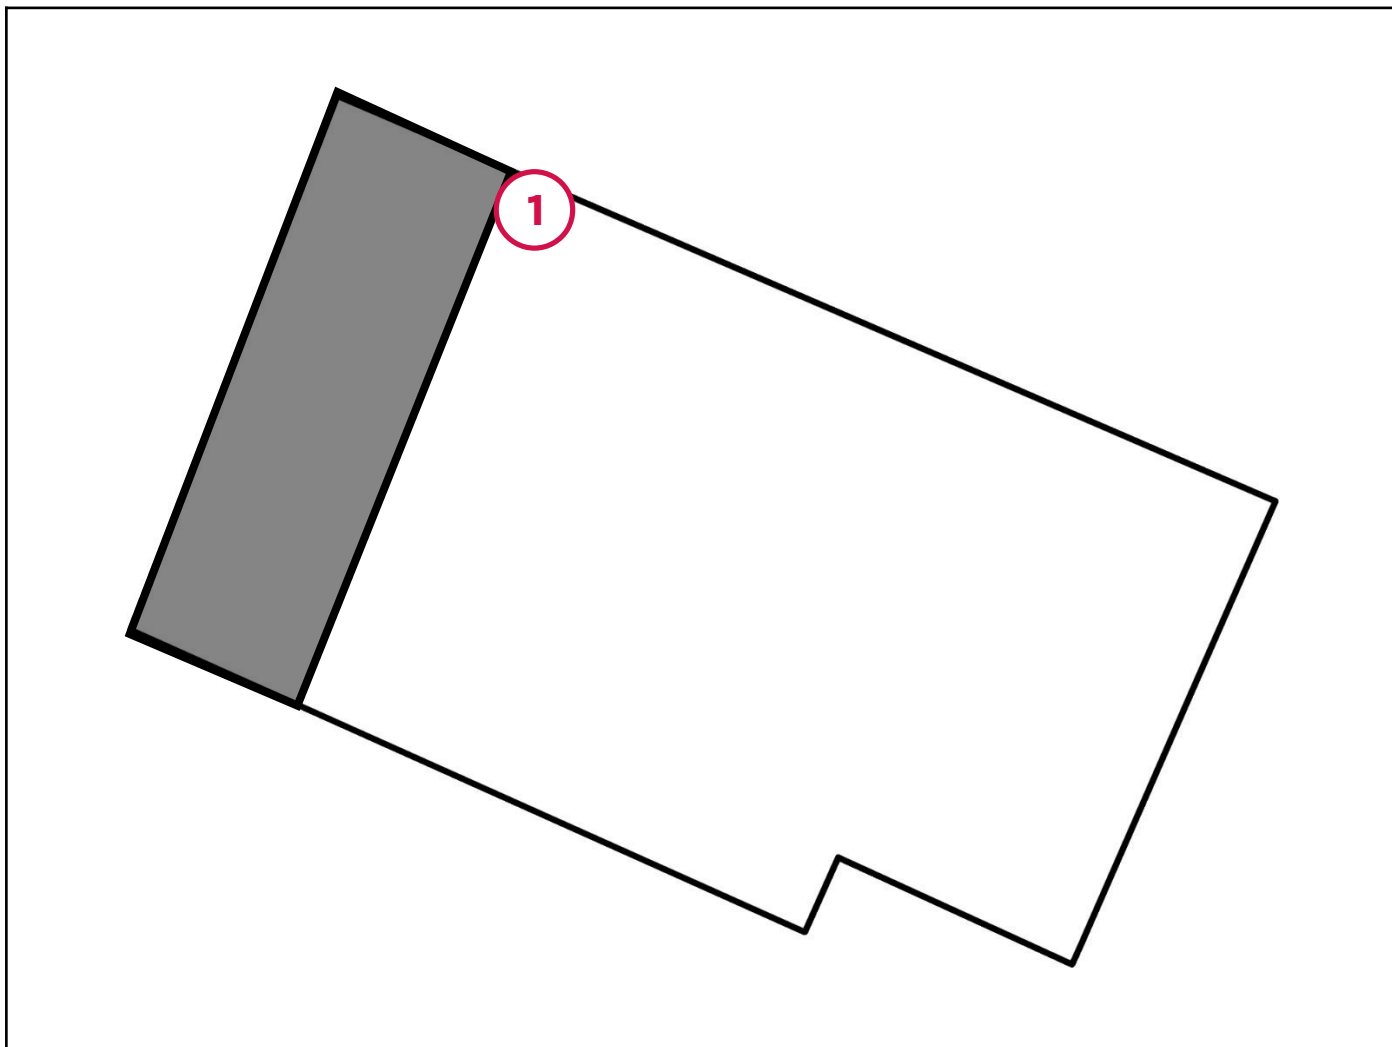
## Plan 1.5: Zolder +2

Beschrijving	Type	Actie
1. Cementleien zolder	Asbestmateriaal	Dringend verwijderen

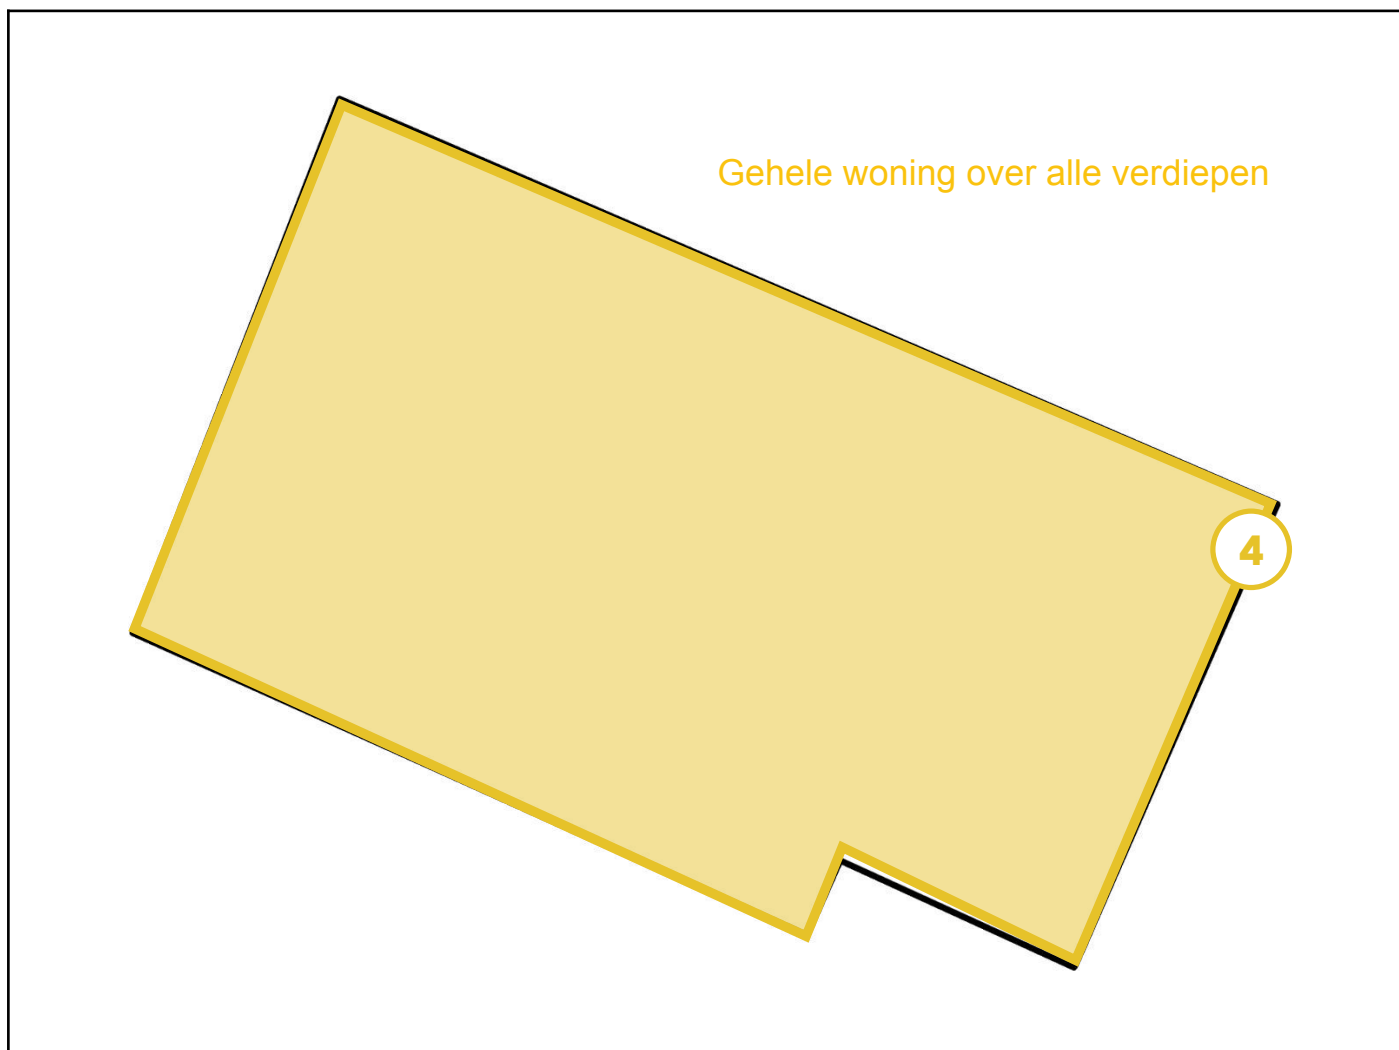
## Plan 1.6: Gehele woning

Beschrijving	Type	Actie
4. Bakeliet schakelaars	Asbestmateriaal	Zorgvuldig beheren

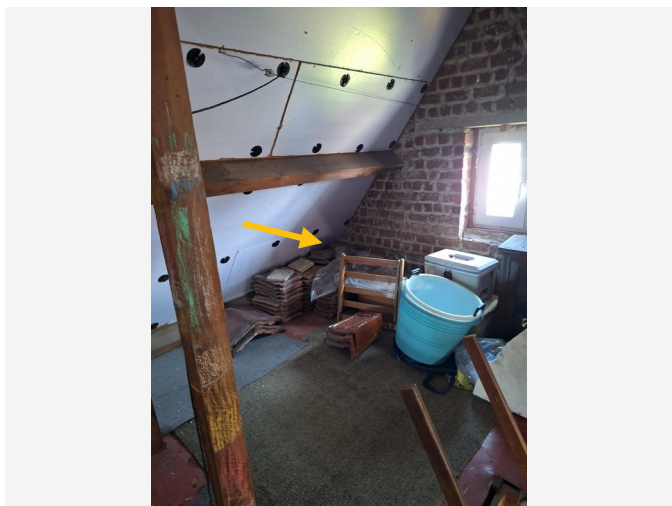
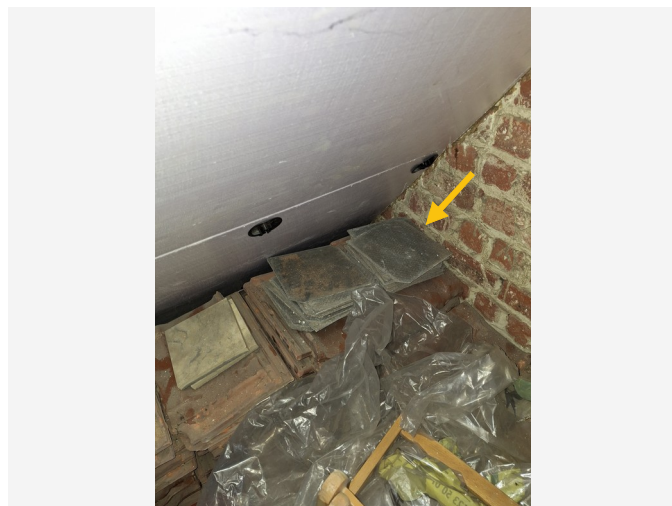
Het asbestmateriaal valt onder de mijlpaal van 2040.

**Dringend verwijderen**

Beschrijving	Cementleien zolder
Type afvalstof	Betreft stock-voorraad of gedemonteerde asbestmaterialen
Aanwezige resten	Geen resten aanwezig
Omgeving	Binnen
Primaire drager	Vloer
Asbestmaterialen	<ul style="list-style-type: none"><li>Dak- en gevelbekleding - Lei, shingle</li></ul>
Bindmiddel van asbestmateriaal	Cement
Gebondenheid op basis van bindmiddel	Hecht
Hoeveelheid (gewicht - aantal)	<ul style="list-style-type: none"><li>10,00 kg - 1 stuk</li></ul>
Totaal gewicht	10,00 kg
Eenvoudig bereikbaar	Ja
Identificatiemethode	Vaststelling zonder monstername
Opmerking	Betreft een voorraad cementleien op de zolderverdieping.

- Verwijder het asbestafval.

- Eenvoudige handelingen: mag via doe-het-zelf of door werknemer(s) met opleidingsattest eenvoudige handelingen  
Dit kan men zelf verwijderen volgens de principes van eenvoudige handelingen.

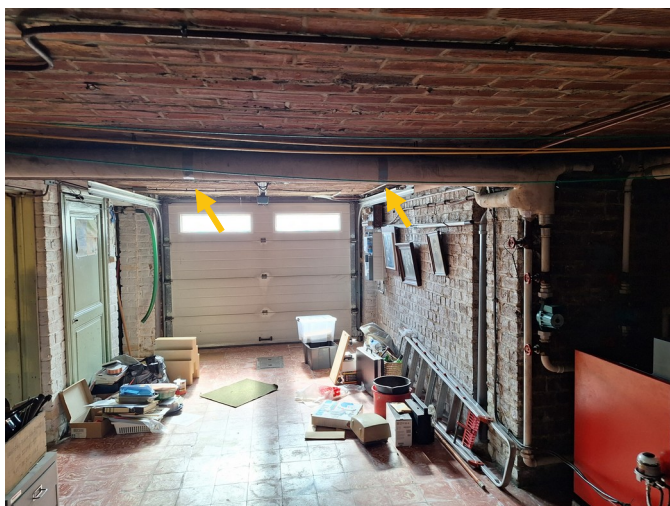
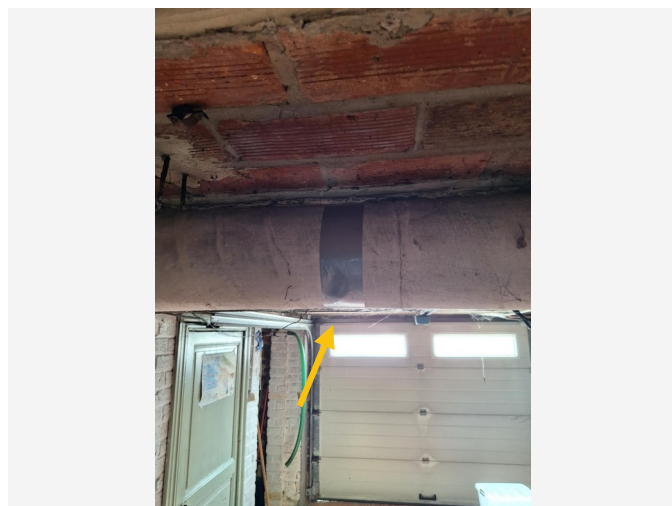
Het asbestmateriaal valt onder de mijlpaal van 2034.

Verwijderen

Eindbeoordeling materiaalrisico	Verhoogd materiaalrisico en/of verhoogde kans op vezelvrijgave
---------------------------------	--

Gebondenheid	Categorie 2: niet-hechtgebonden met matrix
Asbestsoort (vezeltype)	Amfibool aanwezig, uitgezonderd crocidoliet
Asbestconcentratie	Hoog ( $\geq 50\%$ )
Afschermingsgraad van het gehele materiaal	Geheel of deels (ook) vrij aan de binnenlucht
Toestand van het materiaal	Licht beschadigd, licht verweerd. Intact calciumsilicaatmateriaal of categorie III 'gebondenheid'

#	Type	Referentie	Resultaat
2.1	Mengmonster	A370-3	Amosiet, Chrysotiel
2.2	Mengmonster	A370-4	Amosiet, Chrysotiel
2.3	Mengmonster	A370-5	Amosiet, Chrysotiel

Beschrijving	Leidingisolatie rechte stukken en bochten
Omgeving	Binnen
Primaire drager	HVAC infrastructuur en uitrusting
Asbestmateriaal	In-situ afwerkingslagen - Thermische isolatie
Bindmiddel van asbestmateriaal	Gips - kalk
Gebondenheid op basis van bindmiddel	Niet-hechtgebonden
Hoeveelheid (lengte - omtrek - dikte - aantal)	<ul style="list-style-type: none"><li>• 34,00 m - 30,00 cm - 1,00 cm - 1 stuk</li></ul>
Totaal volume	0,102 m <sup>3</sup>
Eenvoudig bereikbaar	Ja
Bevestigingswijze	<ul style="list-style-type: none"><li>• Verlijmd, ingegoten, versmeerd</li></ul>
Identificatiemethode	Vaststelling met monsternamen
Destructieve handeling voor identificatie	Nee

- Verwijder dit asbestmateriaal zo snel mogelijk. Volg de toestand goed op.

- Hermetische zone (erkend asbestverwijderaer)  
Dit betreft een niet-hechtgebonden toepassing en dient men te laten verwijderen door een erkende asbestverwijderaer in hermetische zone.

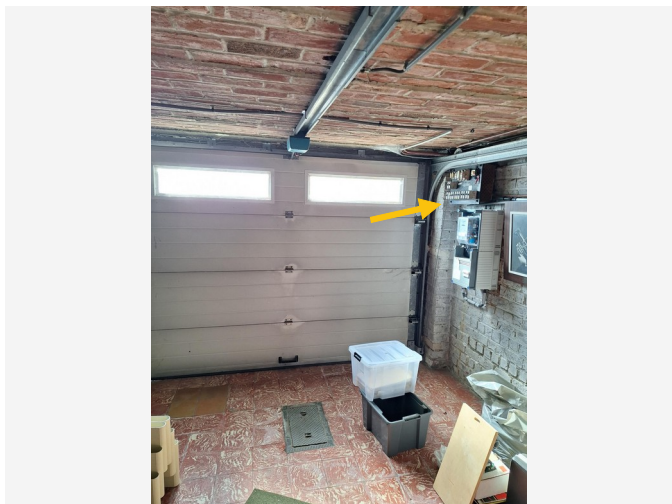
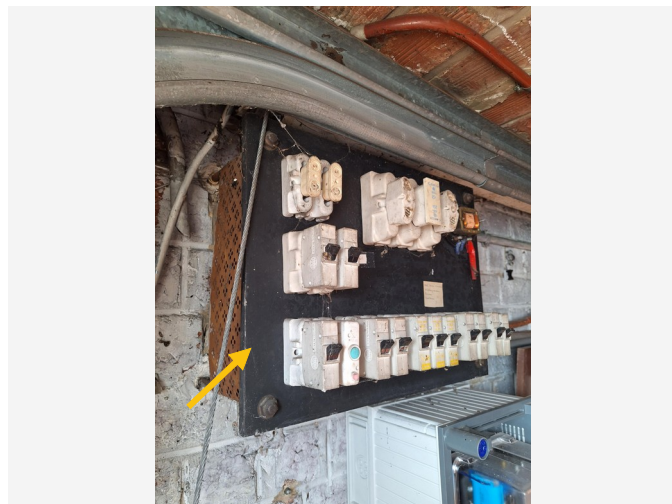
Het asbestmateriaal valt onder de mijlpaal van 2040.

Verwijderen

Eindbeoordeling materiaalrisico	Verhoogd materiaalrisico en/of verhoogde kans op vezelvrijgave
---------------------------------	--

Gebondenheid	Categorie 1: hechtgebonden in oorsprong
Asbestsoort (vezeltype)	Crocidoliet aanwezig
Asbestconcentratie	Laag (< 50%)
Afschermingsgraad van het gehele materiaal	Geheel of deels (ook) vrij aan de binnenlucht
Toestand van het materiaal	Licht beschadigd, licht verweerd. Intact calciumsilicaatmateriaal of categorie III 'gebondenheid'

Beschrijving	Plaat achter zekeringen
Omgeving	Binnen
Primaire drager	Communicatie en elektrische infrastructuur en uitrusting
Asbestmateriaal	Plaat, paneel, tablet - Generiek
Bindmiddel van asbestmateriaal	Cement
Gebondenheid op basis van bindmiddel	Hecht
Hoeveelheid (oppervlakte - dikte - aantal)	• 0,30 m <sup>2</sup> - 1,00 cm - 1 stuk
Totaal volume	0,003 m <sup>3</sup>
Eenvoudig bereikbaar	Ja
Bevestigingswijze	• Geschroefd
Identificatiemethode	Vaststelling zonder monstername
Destructieve handeling voor identificatie	Nee
Opmerking	Locatie: garage.

- Verwijder dit asbestmateriaal zo snel mogelijk. Volg de toestand goed op.

- Eenvoudige handelingen: enkel door erkend asbestverwijderaer  
Dit betreft een hechtgebonden toepassing en mag door een erkende asbestverwijderaer verwijderd worden gezien de toepassing licht beschadigd is.

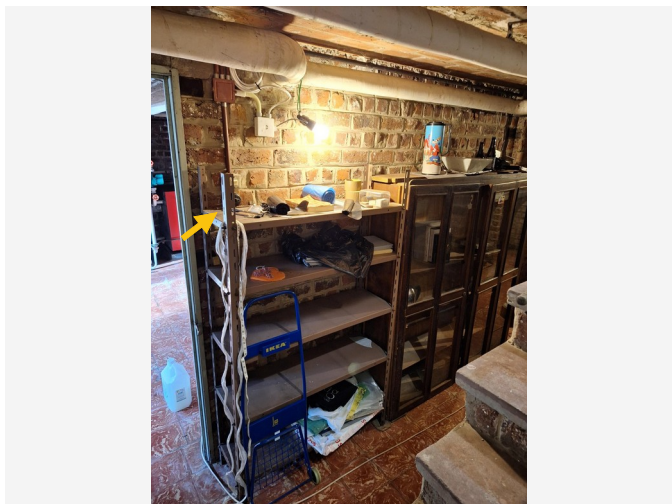
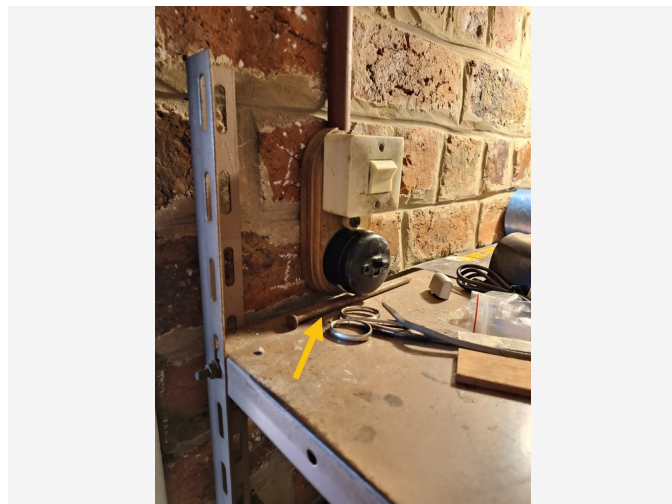
Het asbestmateriaal valt onder de mijlpaal van 2040.

Zorgvuldig beheren

Eindbeoordeling materiaalrisico	Laag materiaalrisico en/of verlaagde kans op vezelvrijgave
---------------------------------	--

Gebondenheid	Categorie 1: hechtgebonden in oorsprong
Asbestsoort (vezeltype)	Crocidoliet aanwezig
Asbestconcentratie	Laag (< 50%)
Afschermingsgraad van het gehele materiaal	Geheel of deels (ook) vrij aan de binnenlucht
Toestand van het materiaal	Onbeschadigd, niet verweerd

Beschrijving	Bakeliet schakelaars
Omgeving	Binnen
Primaire drager	Communicatie en elektrische infrastructuur en uitrusting
Asbestmateriaal	Bakeliet elektriciteitstoepassingen
Bindmiddel van asbestmateriaal	Kunststof of -hars
Gebondenheid op basis van bindmiddel	Hecht
Hoeveelheid (gewicht - aantal)	<ul style="list-style-type: none"><li>• 0,20 kg - 15 stuks</li></ul>
Totaal gewicht	3,00 kg
Eenvoudig bereikbaar	Ja
Bevestigingswijze	<ul style="list-style-type: none"><li>• Geschroefd</li></ul>
Identificatiemethode	Vaststelling zonder monsternamen
Destructieve handeling voor identificatie	Nee
Opmerking	<p>Deze toepassingen bestaan uit bakeliet en kunnen soms asbest bevatten. Staalname hiervan is niet mogelijk zonder de toepassing te beschadigen. Men dient dit als asbestverdacht te beschouwen.</p> <p>Deskundige kan minstens 12 schakelaars tellen in de woning over alle verdiepingen heen.</p>

- Zorg voor een veilig beheer. Vermijd het beschadigen van het asbestmateriaal. Controleer de toestand jaarlijks op wijzigingen.

- Eenvoudige handelingen: mag via doe-het-zelf of door werknemer(s) met opleidingsattest eenvoudige handelingen  
Dit betreft een hechtgebonden toepassing en mag men zelf verwijderen mits het volgen van de veiligheidsvoorschriften. Beschadig de toepassing niet tijdens de verwijdering.

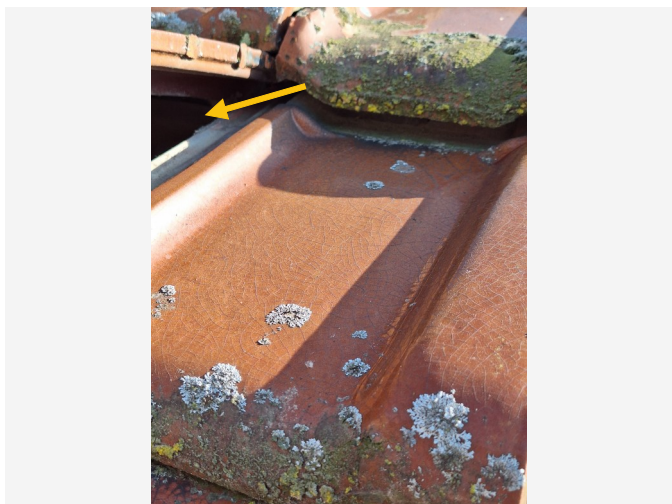
Onderdak werd nagekeken aan de zijkant links. Geen asbestverdachte materialen/onderdakplaten aangetroffen.

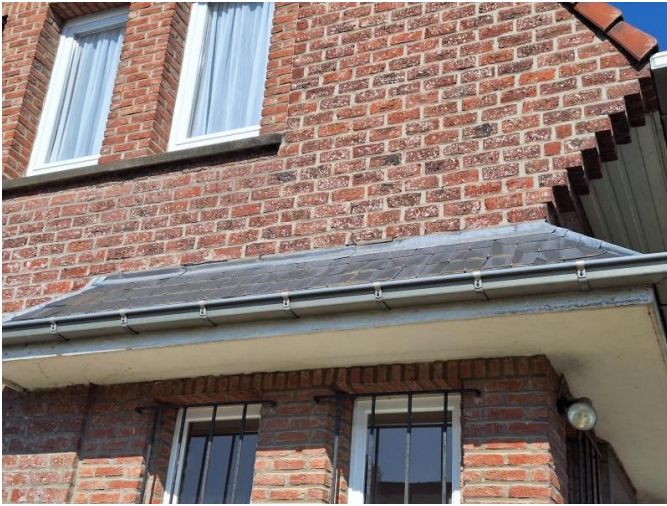
De leien vooraan op het afdakje betreffen natuurleien en zijn niet asbestverdacht.

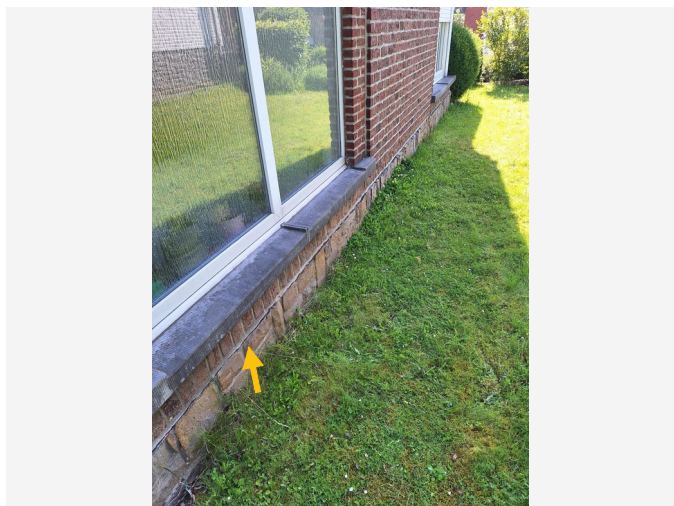
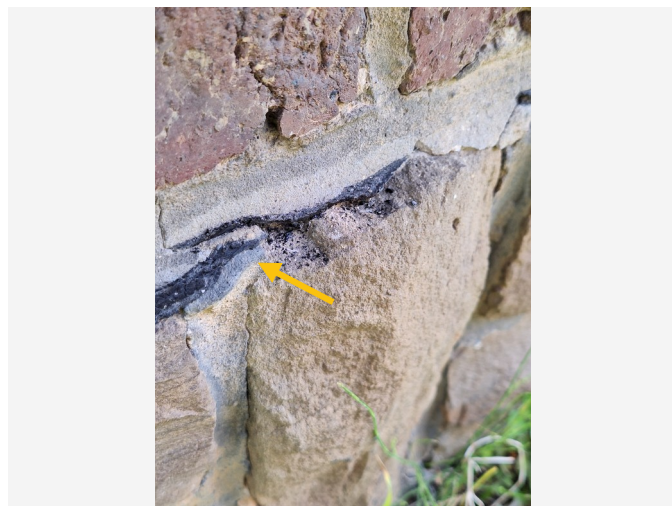
Geen asbest

#	Type	Referentie	Resultaat
7.1	Puntmonster	A370-6	Geen asbest

Beschrijving	Bitumen gevel
Omgeving	Buiten
Primaire drager	Wand buitenschil
Bindmiddel van materiaal	Bitumen (roofing, teer, asfalt)
Gebondenheid op basis van bindmiddel	Hecht
Hoeveelheid (oppervlakte - dikte - aantal)	• 5,00 m <sup>2</sup> - 0,10 cm - 1 stuk
Totaal volume	0,005 m <sup>3</sup>
Identificatiemethode	Vaststelling met monstername
Destructieve handeling voor identificatie	Nee
Opmerking	Betreft een kleine laag bitumen tussen 2 lagen gevelstenen. Zie foto ter verduidelijking.

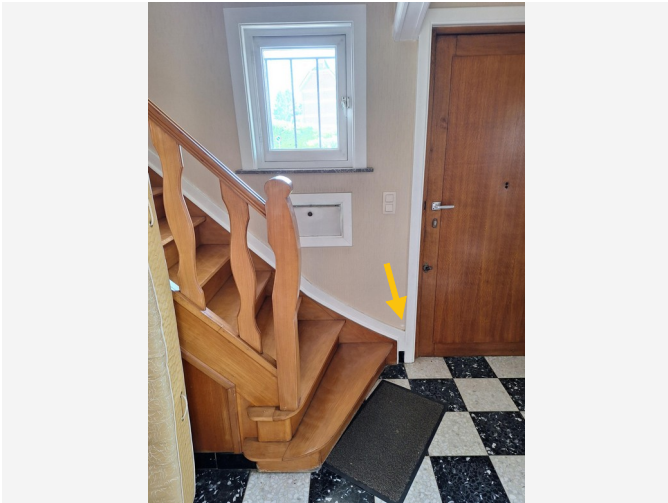
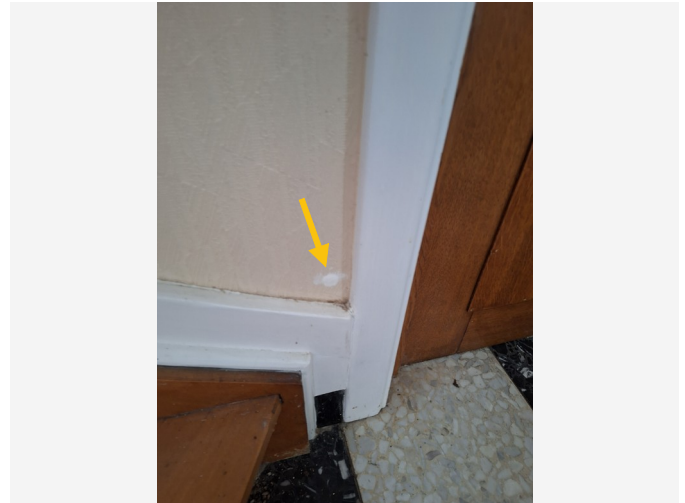
## Fiche 8: Pleister wanden

Geen asbest

#	Type	Referentie	Resultaat
8.1	Mengmonster	A370-1	Geen asbest

Beschrijving	Pleister wanden
Omgeving	Binnen
Primaire drager	Binnenwand
Bindmiddel van materiaal	Gips - kalk
Gebondenheid op basis van bindmiddel	Niet-hechtgebonden
Hoeveelheid (oppervlakte - dikte - aantal)	• 250,00 m <sup>2</sup> - 1,00 cm - 1 stuk
Totaal volume	2,50 m <sup>3</sup>
Identificatiemethode	Vaststelling met monstername
Destructieve handeling voor identificatie	Nee
Opmerking	Staalname in trap gelijkvloers, keuken gelijkvloers en voorplaats gelijkvloers. Geen pleisterwerk stookruimte.

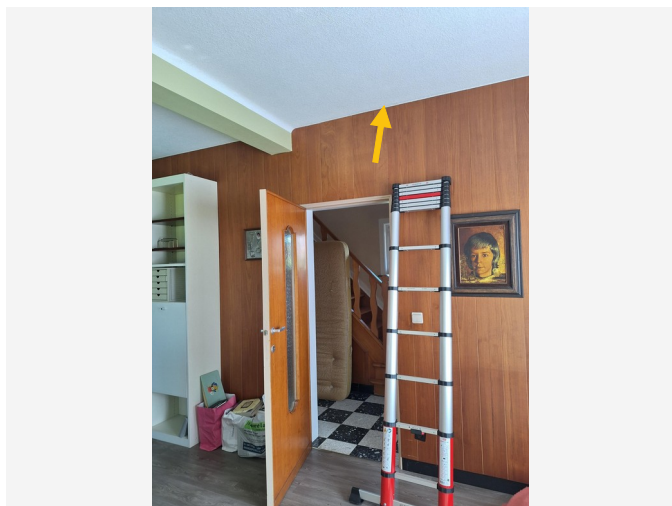
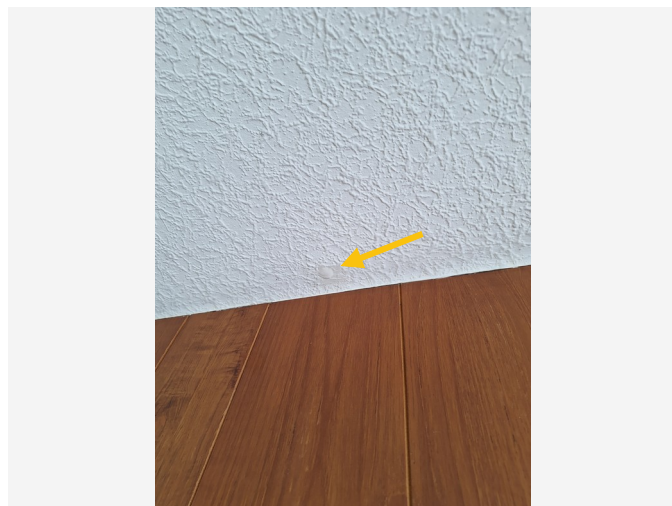
## Fiche 9: Pleister plafonds

Geen asbest

#	Type	Referentie	Resultaat
9.1	Mengmonster	A370-2	Geen asbest

Beschrijving	Pleister plafonds
Omgeving	Binnen
Primaire drager	Plafond
Bindmiddel van materiaal	Gips - kalk
Gebondenheid op basis van bindmiddel	Niet-hechtgebonden
Hoeveelheid (oppervlakte - dikte - aantal)	• 80,00 m <sup>2</sup> - 1,00 cm - 1 stuk
Totaal volume	0,80 m <sup>3</sup>
Identificatiemethode	Vaststelling met monstername
Destructieve handeling voor identificatie	Nee
Opmerking	Staalname in keldertrap gelijkvloers, keuken gelijkvloers en voorplaats gelijkvloers. Geen pleisterwerk stookruimte.
