# Asbestinventarisatetest

Keuzekouter 46, 9031 Gent

Attestnummer : 20250209-000097.000

**Niet-asbestveilig**

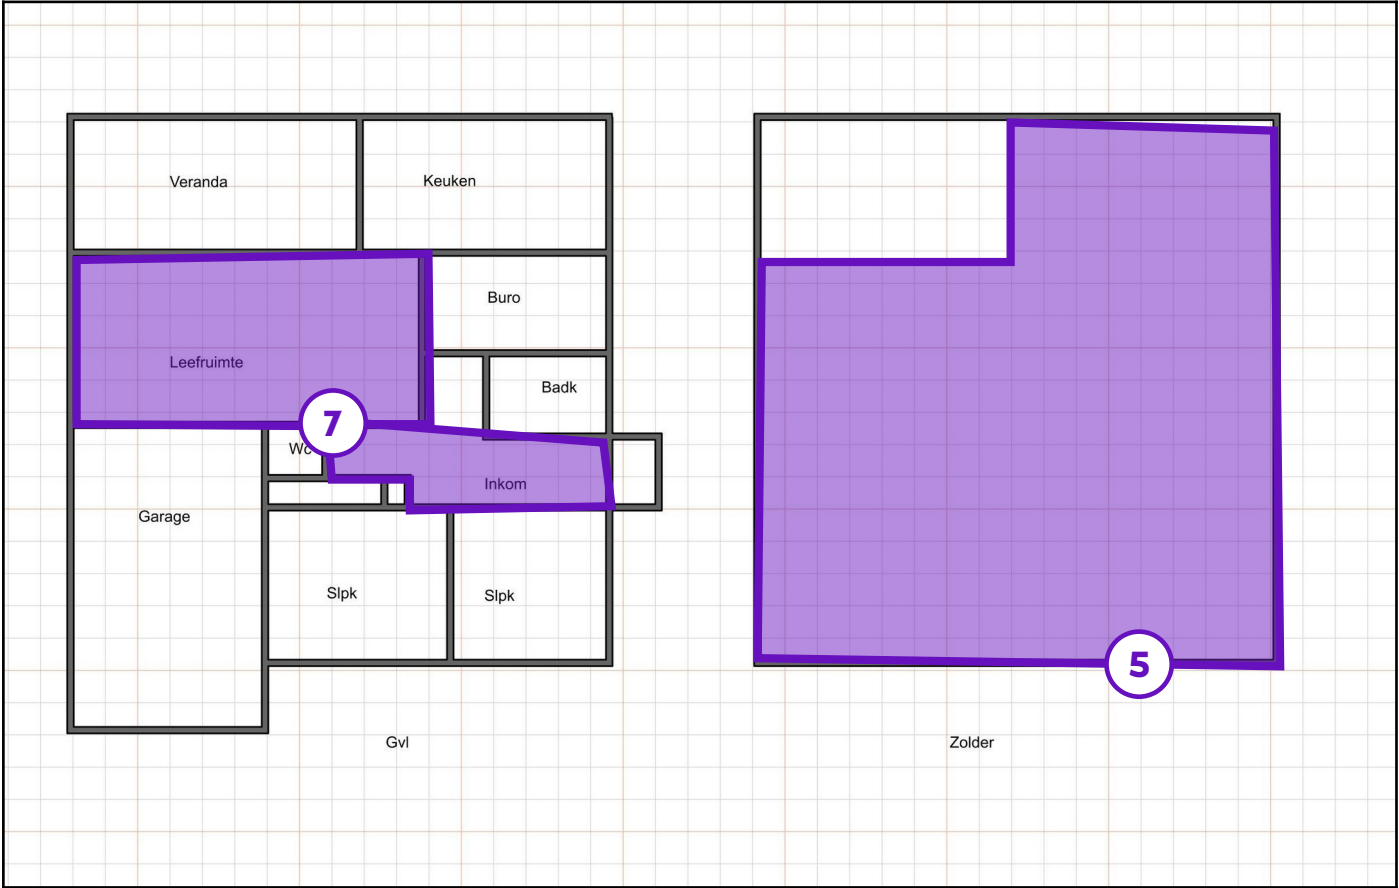
# Plan 1.1: Schema woning

| Beschrijving | Type | Actie |
|---|---|---|
| 5. 1006. Onderdak niet inspecteerbaar gegeven pannen. | Advies | - |
| 7. 1004. Plafonds: Lambrisering / beplatingen. | Advies | - |

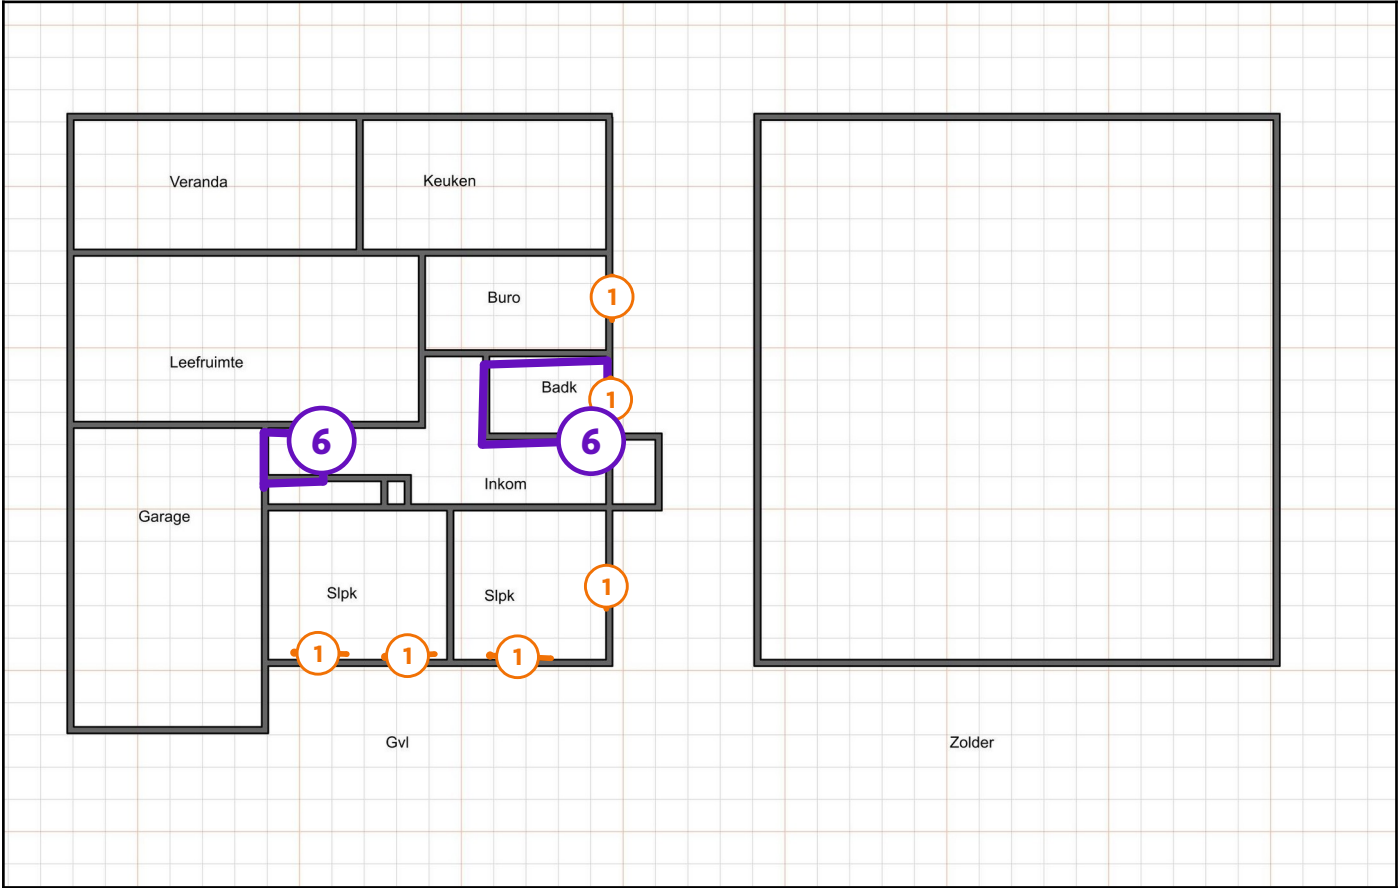
# Plan 1.2: IMG\_6034

| Beschrijving | Type | Actie |
|---|---|---|
| 1. 103. Wanden: Venstertabletten. | Asbestmateriaal | Verwijderen |
| 6. 1011. tegellijn achter faiancetegels. | Advies | - |

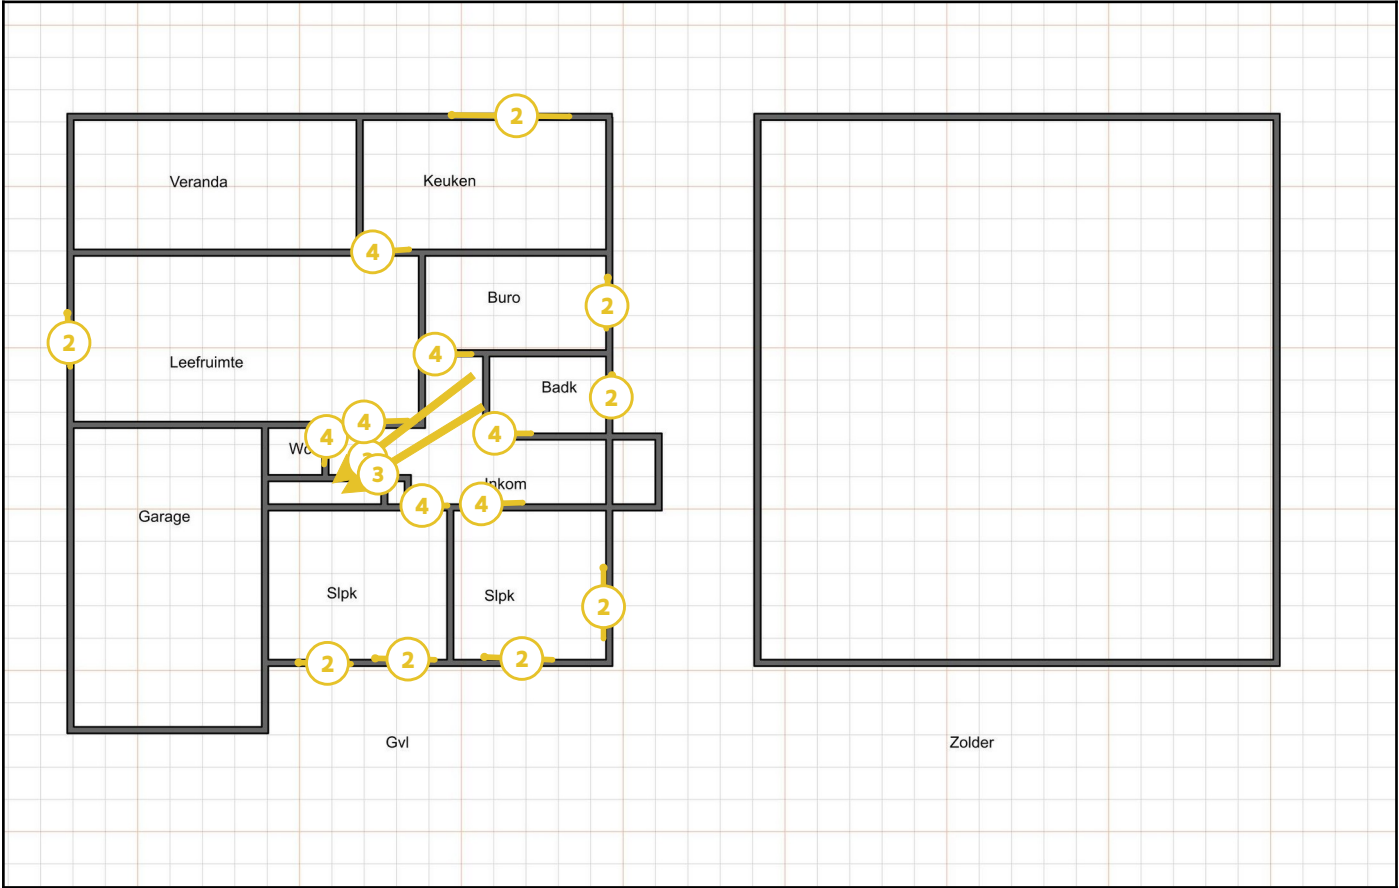
# Plan 1.5: IMG\_6034

| Beschrijving | Type | Actie |
|---|---|---|
| 2. 804. Schrijnwerk: Raamdorpels. | Asbestmateriaal | Zorgvuldig beheren |
| 3. 501. Uitrusting: Bakeliet elektriciteitskast netbeheerder. | Asbestmateriaal | Zorgvuldig beheren |
| 4. 302. Vloeren: deurdorpels. | Asbestmateriaal | Zorgvuldig beheren |

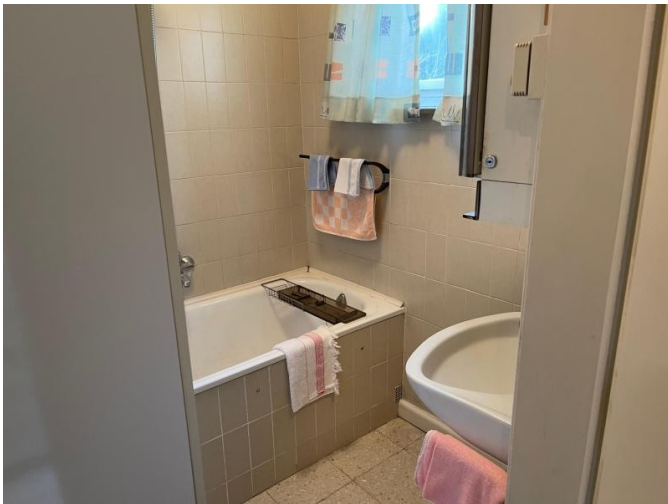
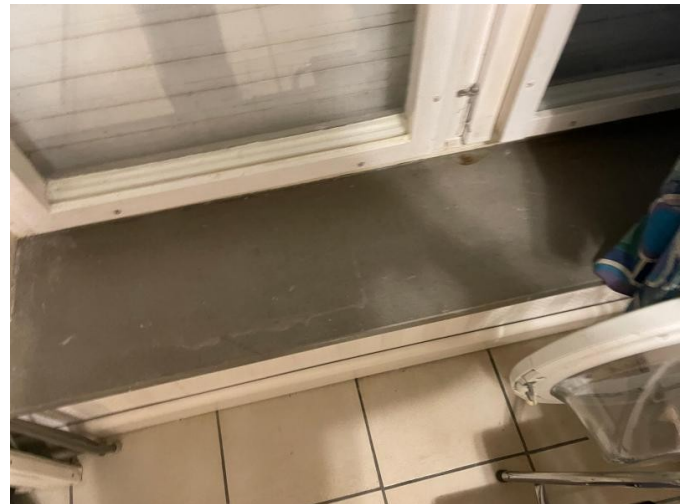
Het asbestmateriaal valt onder de mijlpaal van 2040.

| Eindbeoordeling materiaalrisico | Verhoogd materiaalrisico en/of verhoogde kans op vezelvrijgave |

| Asbestsoort (vezeltype) | Crocidoliet aanwezig |
| Toestand van het materiaal | Licht beschadigd, licht verweerd. Intact calciumsilicaatmateriaal of categorie III 'gebondenheid' |

| Beschrijving | 103. Wanden: Venstertabletten. |
| Opmerking | Er bestaat geen saneringsplicht, waardoor deze toepassing behouden kan blijven. Om een asbestveilig attest te bekomen dient u deze toepassing evenwel te verwijderen. Bij vernieuwing van deze toepassing wordt aangeraden de veiligheidsadviezen op te volgen en dient het afval in de asbesthoudende container te worden gedeponeerd. |

- Verwijder dit asbestmateriaal zo snel mogelijk. Volg de toestand goed op.

- Eenvoudige handelingen: mag via doe-het-zelf of door werknemer(s) met opleidingsattest eenvoudige handelingen  
Indien u dit als doe-het-zelver wenst te verwijderen dient u de nodige voorzorgsmaatregelen te nemen:

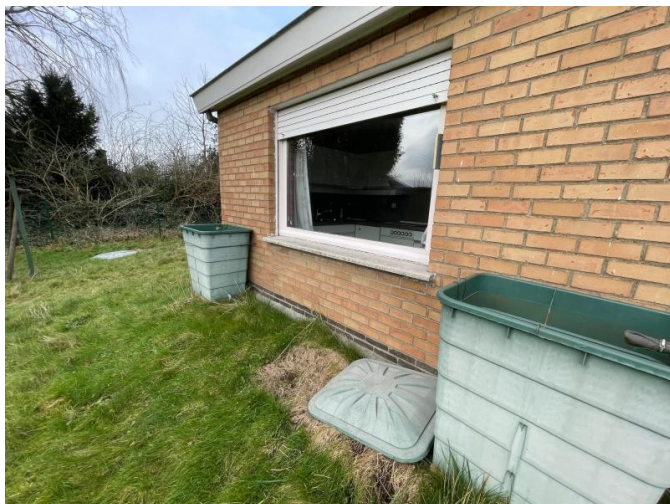
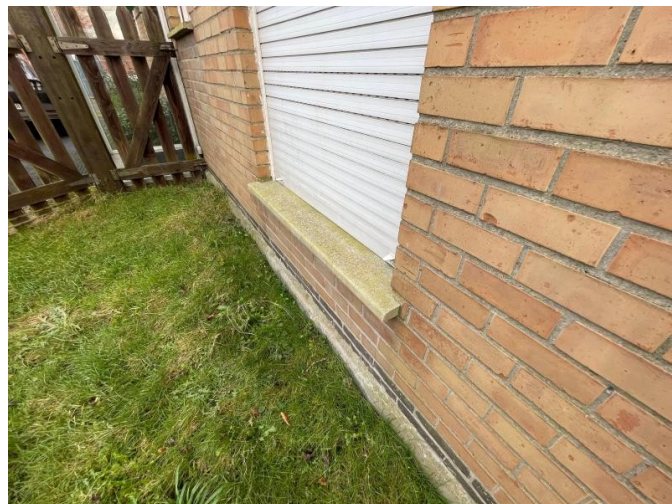
Het asbestmateriaal valt onder de mijlpaal van 2040.

| Eindbeoordeling materiaalisico | Laag materiaalisico en/of verlaagde kans op vezelvrijgave |

| Asbestsoort (vezeltype) | Crocidoliet aanwezig |
| Toestand van het materiaal | Licht beschadigd, licht verweerd. Intact calciumsilicaatmateriaal of categorie III 'gebondenheid' |

| Beschrijving | 804. Schrijnwerk: Raamdorpels. |

- Zorg voor een veilig beheer. Vermijd het beschadigen van het asbestmateriaal. Controleer de toestand jaarlijks op wijzigingen.

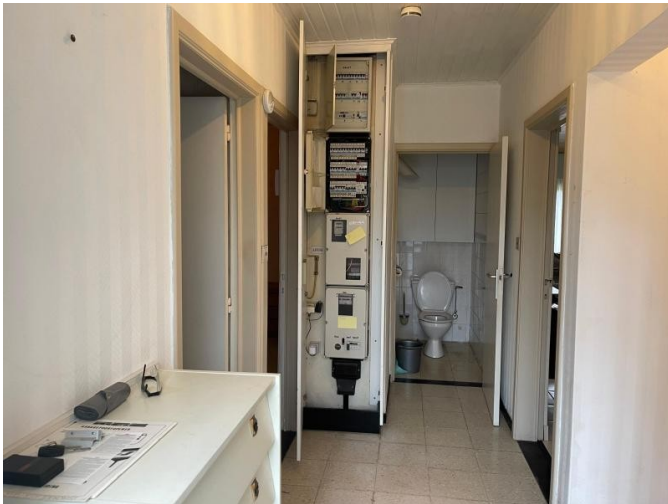
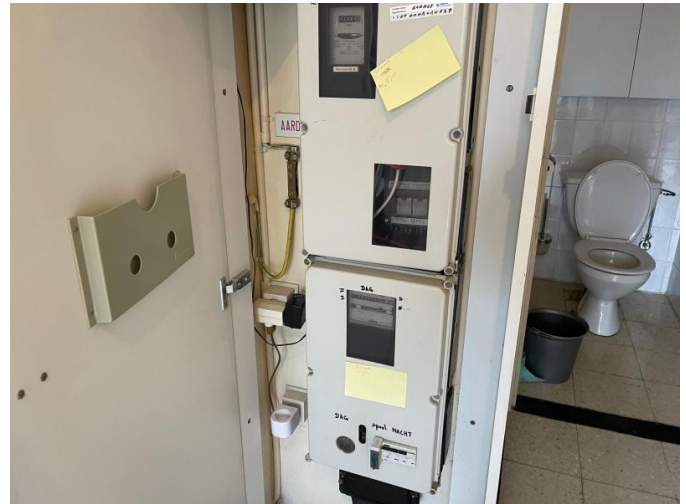
## Fiche 3: 501. Uitrusting: Bakeliet elektriciteitskast netbeheerder.

Het asbestmateriaal valt onder de mijlpaal van 2040.

| Eindbeoordeling materiaalrisico | Zeer laag materiaalrisico en/of zeer lage kans op vezelvrijgave |

| Asbestsoort (vezeltype) | Crocidoliet aanwezig |
| Toestand van het materiaal | Onbeschadigd, niet verweerd |

- Zorg voor een veilig beheer en verwijder dit asbestmateriaal wanneer het bij werken eenvoudig bereikbaar wordt. Controleer de toestand jaarlijks op wijzigingen.

- Eenvoudige handelingen: mag via doe-het-zelf of door werknemer(s) met opleidingsattest eenvoudige handelingen  
Deze toepassing mag enkel door de netbeheerder worden verwijderd.

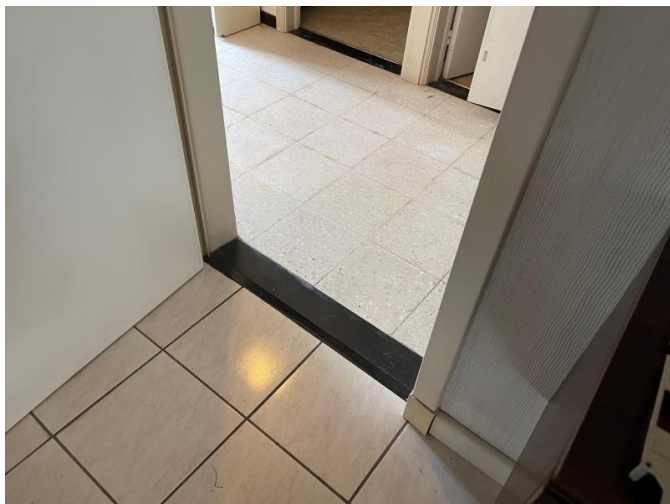
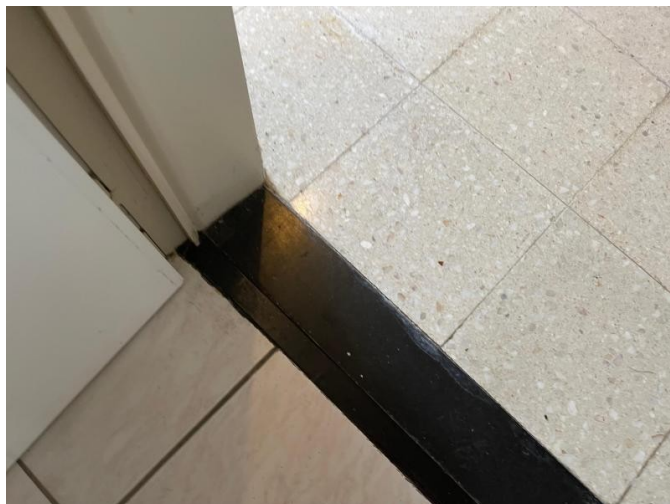
Het asbestmateriaal valt onder de mijlpaal van 2040.

| Eindbeoordeling materiaalarisico | Laag materiaalarisico en/of verlaagde kans op vezelvrijgave |

| Asbestsoort (vezeltype) | Alleen chrysotiel |
| Toestand van het materiaal | Licht beschadigd, licht verweerd. Intact calciumsilicaatmateriaal of categorie III 'gebondenheid' |

| Beschrijving | 302. Vloeren: deurdorpels. |

- Zorg voor een veilig beheer. Vermijd het beschadigen van het asbestmateriaal. Controleer de toestand jaarlijks op wijzigingen.

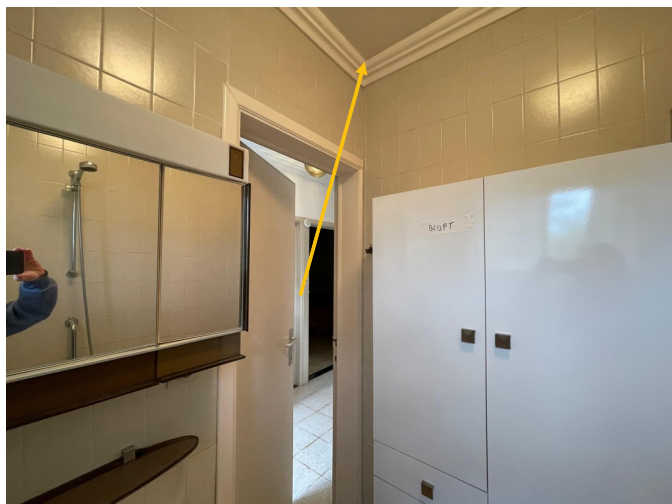
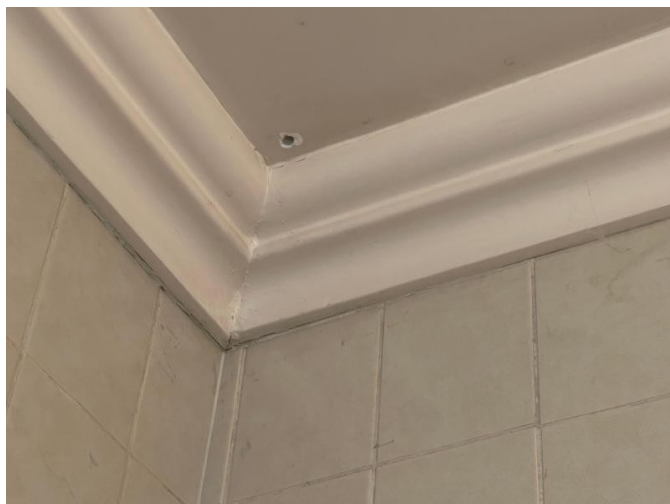
## Fiche 8: 201. Plafonds: pleisterwerk.

Geen asbest

| Opmerking | De opgegeven hoeveelheid is indicatief.<br>In de traphal en stookruimte werden geen stalen genomen. |

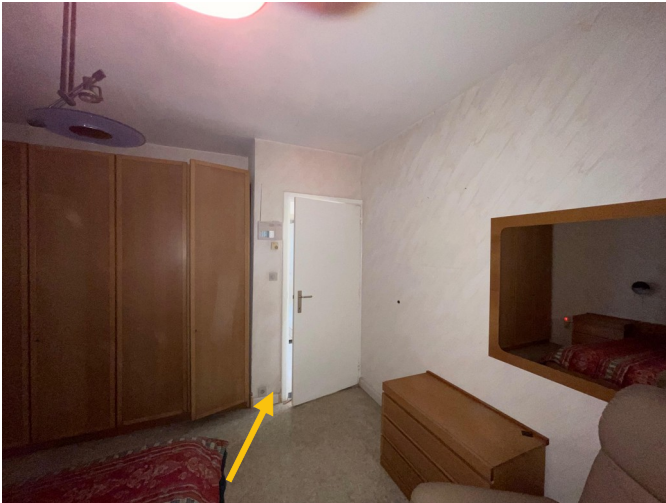
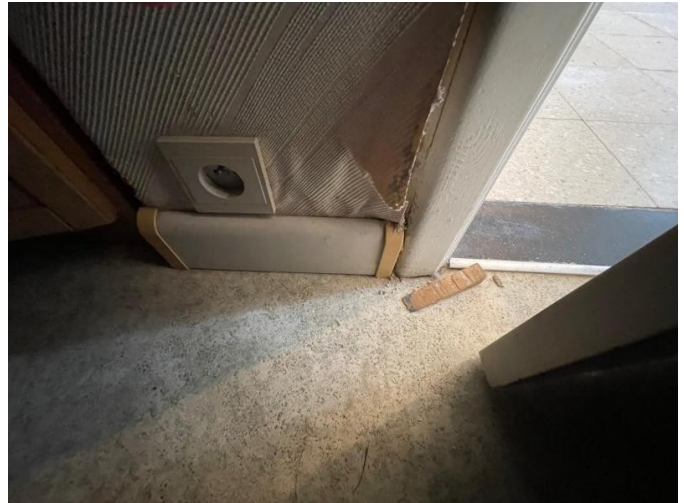
## Fiche 9: 101. Wanden: pleisterwerk.

Geen asbest

| Opmerking | <p>De opgegeven oppervlaktes zijn indicatief.</p> <p>De vaststelling dat de wanden asbestveilig zijn, is gebaseerd op een beperkt aantal monsterstalen welke door een erkend labo werden geanalyseerd. Daardoor geeft dit vooral een indicatie van de algemene asbestveilige toestand. De stalen werden afgenomen in de volgende ruimtes: droge ruimte, natte ruimte, traphal en stooklokaal, behalve bij gebrek aan origineel nat aangebracht pleisterwerk. Bij sloop of grondige werken en bij het (plaatselijk) verwijderen van het pleisterwerk wordt aangeraden steeds bijkomende stalen te nemen van elke muur.</p> <p>Er kon geen staal worden genomen in de stookruimte en in de traphal.</p> |
