# Asbestinventarisatetest

Gefusilleerdenstraat 5, 9300 Aalst

Attestnummer : 20250310-000376.000

Uitgegeven op : 10.03.2025

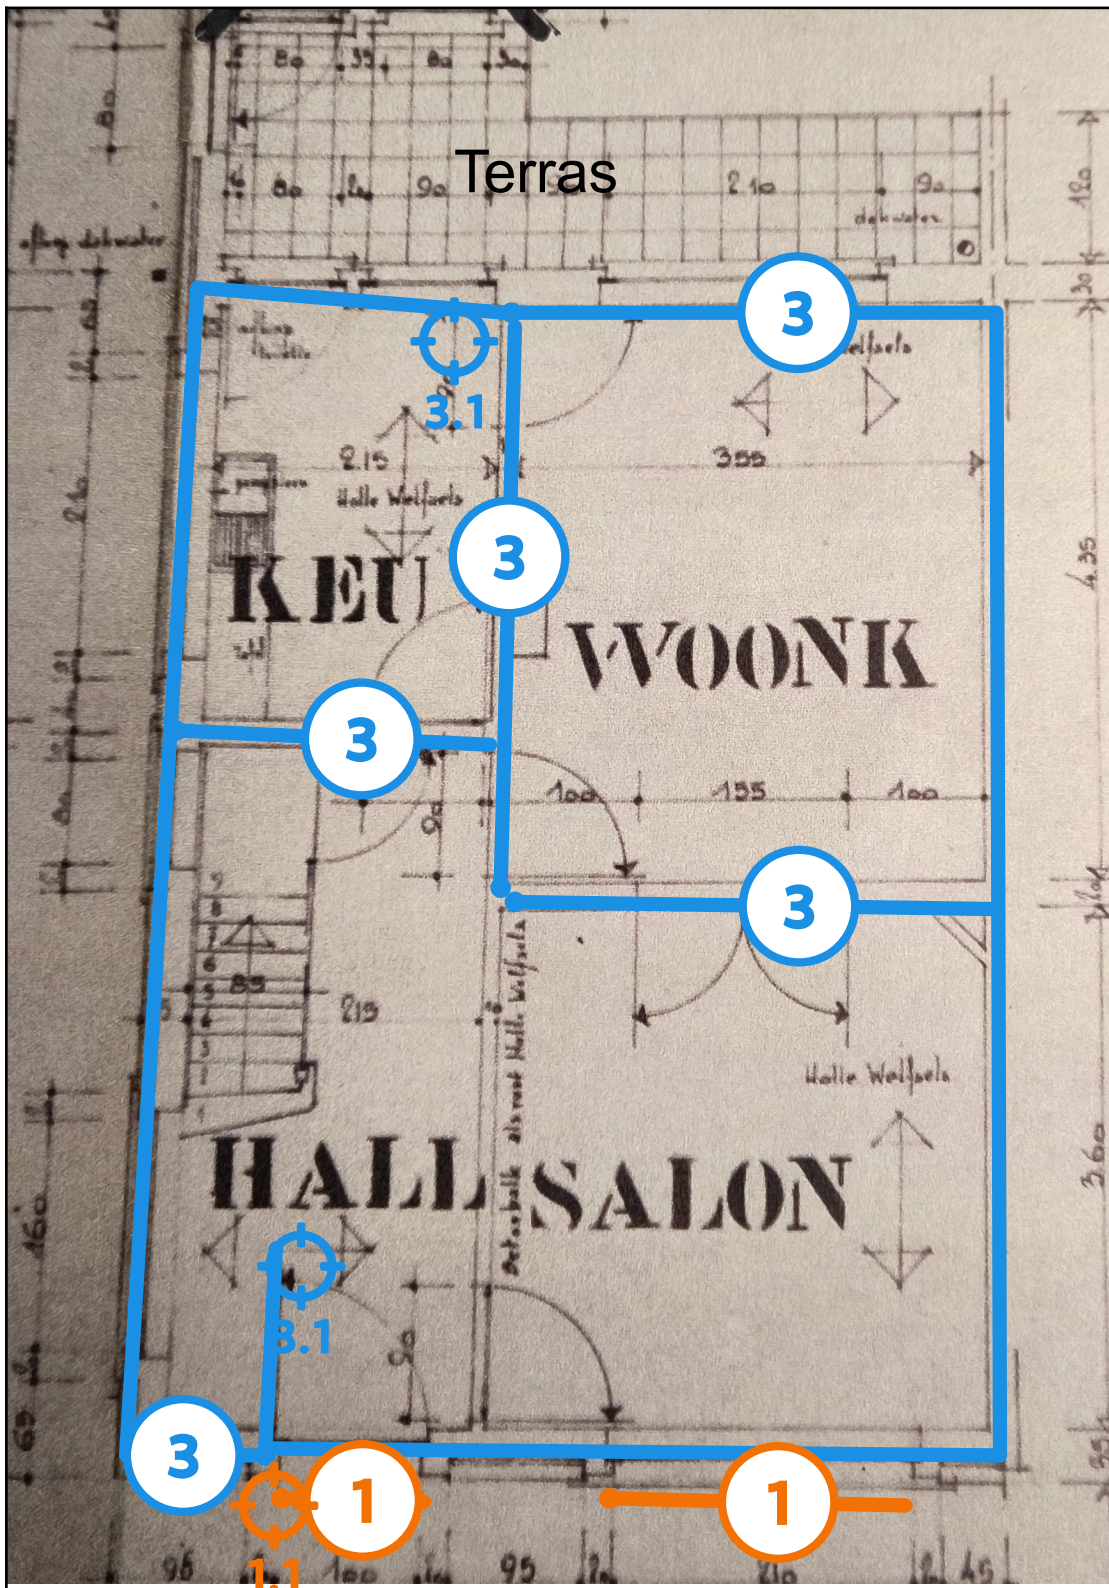
## Plan 1.5: Gelijkvloers plan

1. Mastiek kozijn - muur	Asbestmateriaal	<a href="#">Verwijderen</a>
1.1 Code: GEF-MAS	Puntmonster	-
3. Pleisterwerk muren	Geen asbest	-
3.1 Code: GEF-PLM	Mengmonster	-

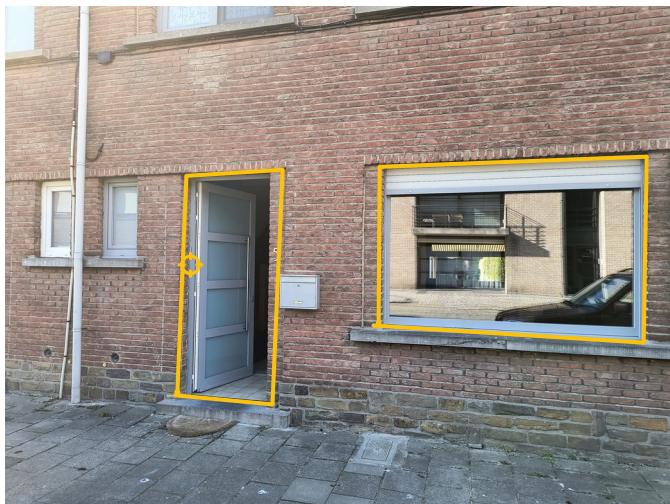
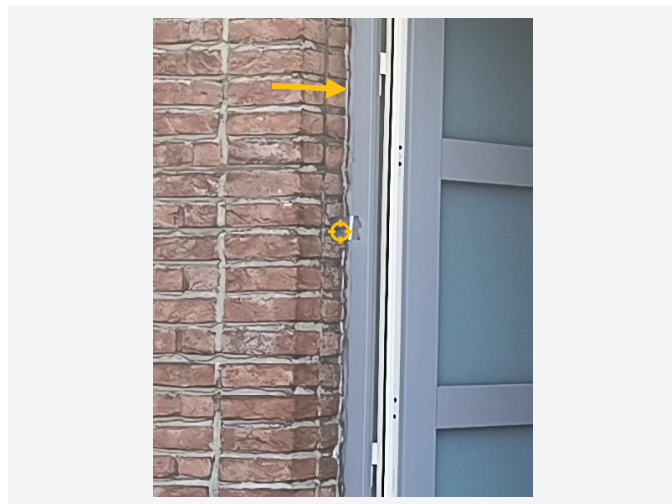
Het asbestmateriaal valt onder de mijlpaal van 2040.

Eindbeoordeling materiaalrisico	Verhoogd materiaalrisico en/of verhoogde kans op vezelvrijgave
---------------------------------	--

Gebondenheid	Categorie 1: hechtgebonden in oorsprong
Asbestsoort (vezeltype)	Alleen chrysotiel
Asbestconcentratie	Laag (< 50%)
Afschermingsgraad van het gehele materiaal	Geheel of deels vrij aan de buitenlucht
Toestand van het materiaal	Matig beschadigd, matig verweerd

#	Type	Referentie	Resultaat
1.1	Puntmonster	GEF-MAS	Chrysotiel

<b>Beschrijving</b>	Mastiek kozijn - muur
<b>Omgeving</b>	Buiten
<b>Primaire drager</b>	Wandopening verticaal (raam, deur, ...)
<b>Asbestmateriaal</b>	In-situ afwerkingslagen - Pasta, stopverf, voegsel, stopsel, vulsel, mastiek, katten, ...
<b>Bindmiddel van asbestmateriaal</b>	Kitten, mastiek, pasta
<b>Gebondenheid op basis van bindmiddel</b>	Hecht
<b>Hoeveelheid (gewicht - aantal)</b>	<ul style="list-style-type: none"><li>• 1,00 kg - 2 stuks</li></ul>
<b>Totaal gewicht</b>	2,00 kg
<b>Eenvoudig bereikbaar</b>	Ja
<b>Bevestigingswijze</b>	<ul style="list-style-type: none"><li>• Verlijmd, ingegoten, versmeerd</li></ul>
<b>Identificatiemethode</b>	Vaststelling met monsternamen
<b>Destructieve handeling voor identificatie</b>	Nee
<b>Opmerking</b>	<p>Aan de voordeur en rond het raam op het gelijkvloers zijn restanten mastiek waarneembaar van de vorige kozijnen.</p> <p>Rond de andere ramen en deuren is dit niet waarneembaar maar er is een sterk vermoeden dat er zich ook daar restanten bevinden.</p>

Verwijderen

- Zorg voor een veilig beheer. Vermijd het beschadigen van het asbestmateriaal. Controleer de toestand jaarlijks op wijzigingen.
- Scherm in afwachting van verwijdering het asbestmateriaal af van luchtstromingen en verstoring: bijvoorbeeld door het te verpakken, te fixeren, af te dekken, signalisatie - afbakening aan te brengen, ...

- Eenvoudige handelingen: mag via doe-het-zelf of door werknemer(s) met opleidingsattest eenvoudige handelingen  
Hechtgebonden toepassing die verwijderd mag worden via doe-het-zelf of door een vakman.

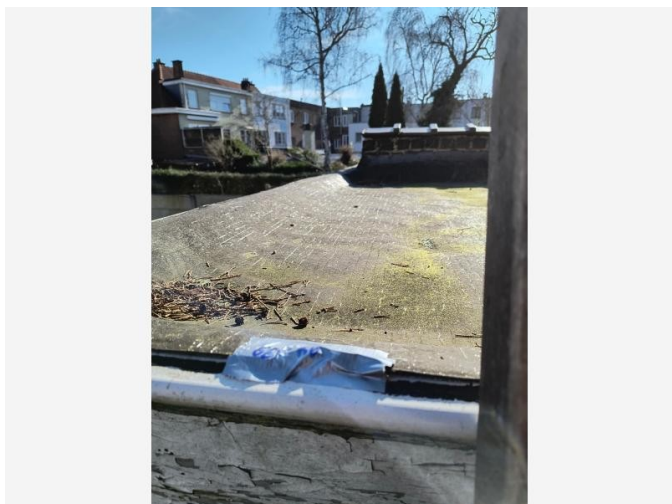
De roofing van het plat dak op het tuinhuis werd bemonsterd en negatief bevonden.  
Er bestaat wel de mogelijkheid dat onderliggende roofinglagen wel asbesthoudend zijn.

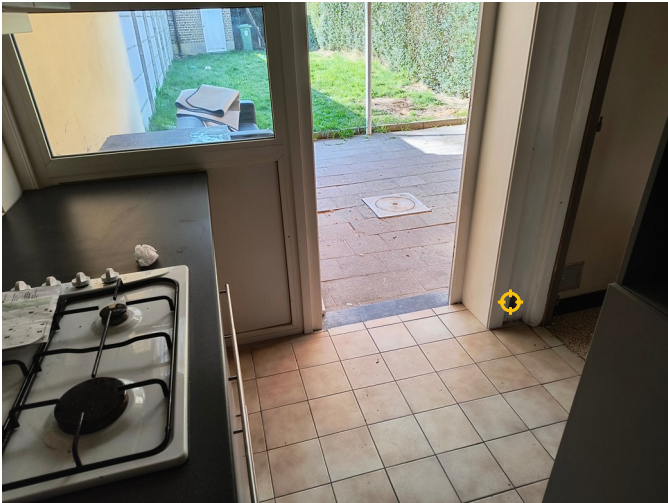
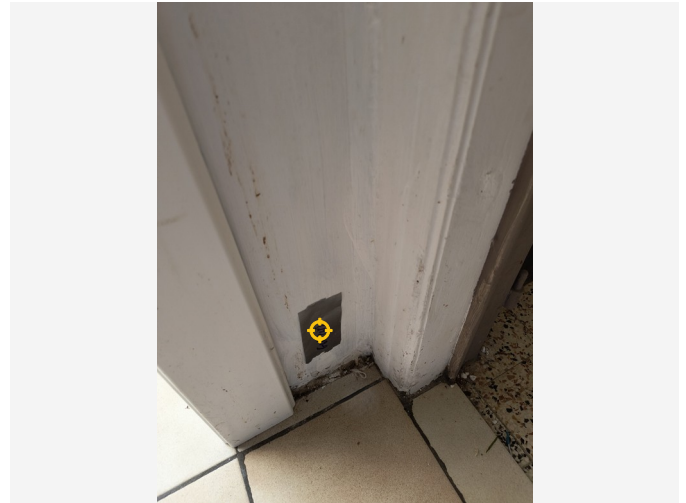
## Fiche 3: Pleisterwerk muren

Geen asbest

#	Type	Referentie	Resultaat
3.1	Mengmonster	GEF-PLM	Geen asbest

Beschrijving	Pleisterwerk muren
Omgeving	Binnen
Primaire drager	Binnenwand
Bindmiddel van materiaal	Gips - kalk
Gebondenheid op basis van bindmiddel	Niet-hechtgebonden
Hoeveelheid (oppervlakte - dikte - aantal)	• 95,00 m <sup>2</sup> - 3,00 cm - 1 stuk
Totaal volume	2,85 m <sup>3</sup>
Identificatiemethode	Vaststelling met monstername
Destructieve handeling voor identificatie	Nee
Opmerking	De badkamer is volledig betegeld. Op het gelijkvloers zijn een aantal valse wanden.

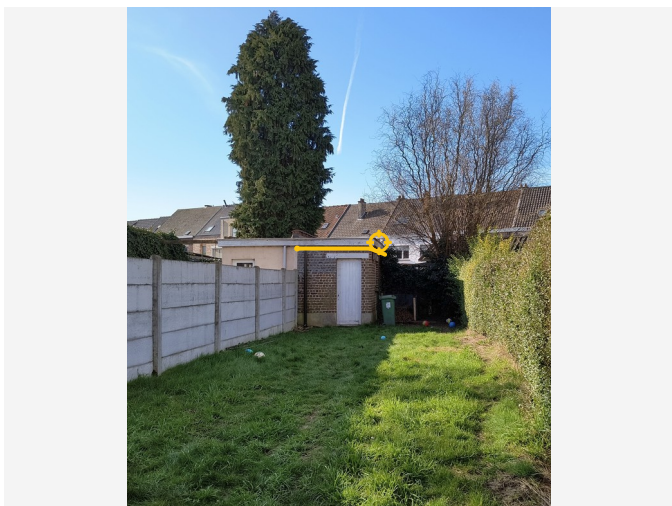
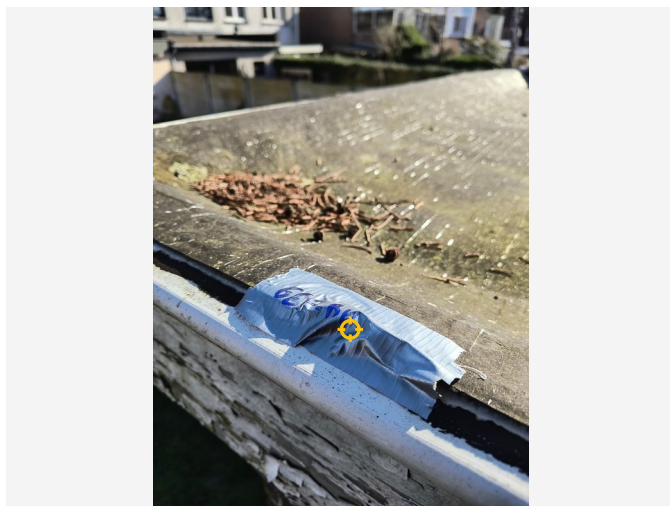
## Fiche 4: Roofing dak tuinhuis

Geen asbest

#	Type	Referentie	Resultaat
4.1	Puntmonster	GEF-RO	Geen asbest

<b>Beschrijving</b>	Roofing dak tuinhuis
<b>Omgeving</b>	Buiten
<b>Primaire drager</b>	Plat dak
<b>Bindmiddel van materiaal</b>	Bitumen (roofing, teer, asfalt)
<b>Gebondenheid op basis van bindmiddel</b>	Hecht
<b>Hoeveelheid (oppervlakte - aantal)</b>	• 10,00 m <sup>2</sup> - 1 stuk
<b>Totale oppervlakte</b>	10,00 m <sup>2</sup>
<b>Identificatiemethode</b>	Vaststelling met monsternamen
<b>Destructieve handeling voor identificatie</b>	Nee

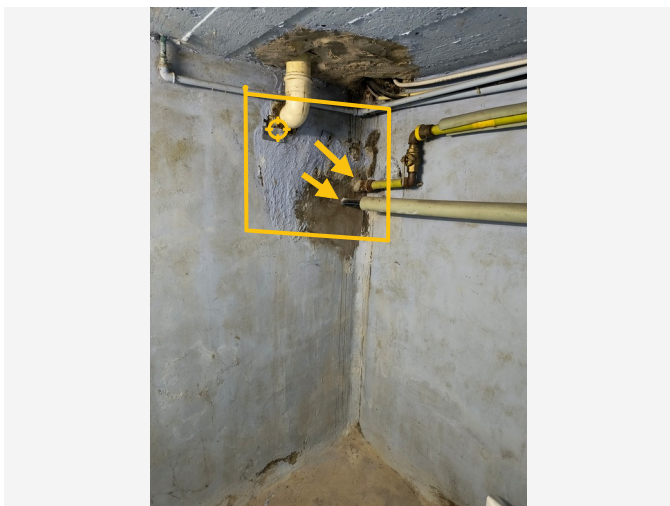
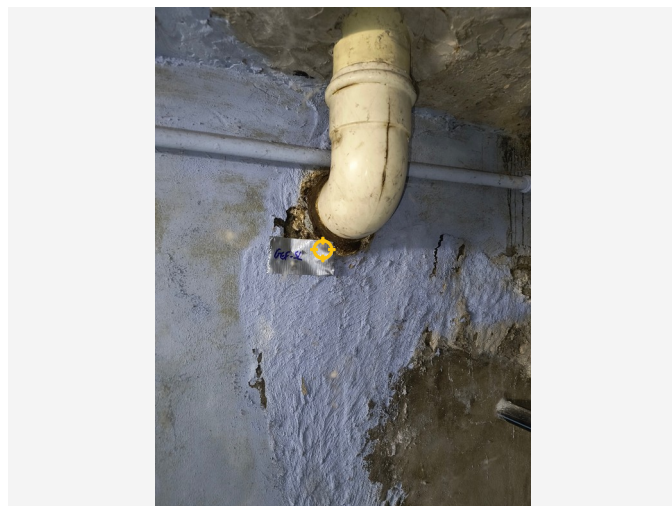
## Fiche 5: Smeerlaag kelder

Geen asbest

#	Type	Referentie	Resultaat
5.1	Puntmonster	GEF-SL	Geen asbest

Beschrijving	Smeerlaag kelder
Omgeving	Binnen
Primaire drager	Binnenwand
Bindmiddel van materiaal	Cement
Gebondenheid op basis van bindmiddel	Hecht
Hoeveelheid (oppervlakte - dikte - aantal)	• 1,00 m <sup>2</sup> - 0,50 cm - 1 stuk
Totaal volume	0,005 m <sup>3</sup>
Identificatiemethode	Vaststelling met monstername
Destructieve handeling voor identificatie	Nee
Opmerking	In de kelder is er een smeerlaag waarneembaar die bestaat uit een mengeling van cement en een soort pasta.

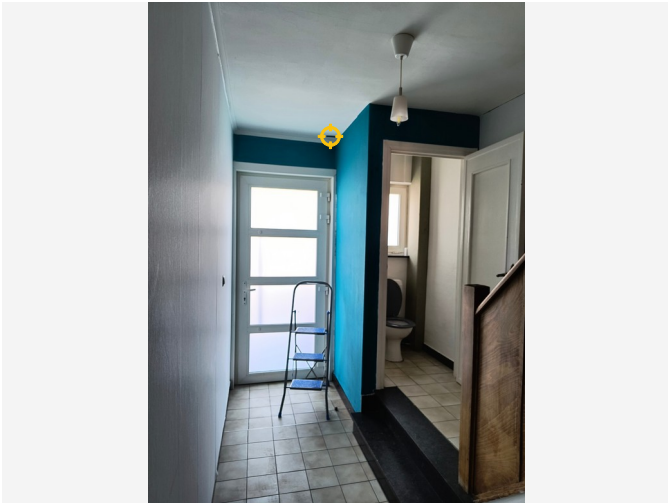
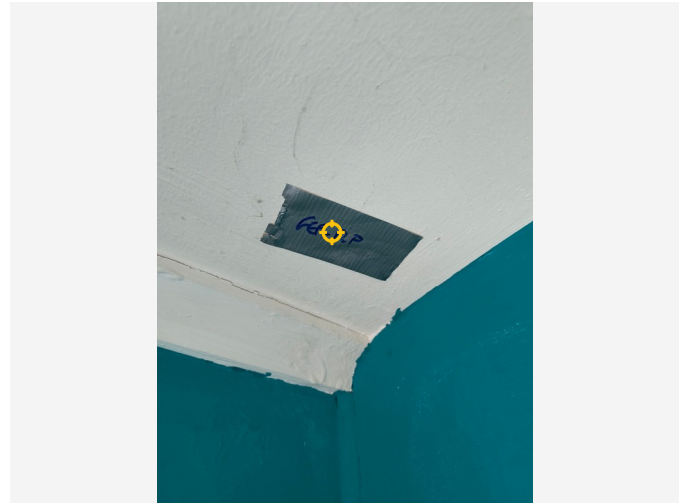
## Fiche 6: Pleisterwerk plafond

Geen asbest

#	Type	Referentie	Resultaat
6.1	Mengmonster	GEF-PLP	Geen asbest

<b>Beschrijving</b>	Pleisterwerk plafond
<b>Omgeving</b>	Binnen
<b>Primaire drager</b>	Plafond
<b>Bindmiddel van materiaal</b>	Gips - kalk
<b>Gebondenheid op basis van bindmiddel</b>	Niet-hechtgebonden
<b>Hoeveelheid (oppervlakte - dikte - aantal)</b>	• 95,00 m <sup>2</sup> - 3,00 cm - 1 stuk
<b>Totaal volume</b>	2,85 m <sup>3</sup>
<b>Identificatiemethode</b>	Vaststelling met monsternamen
<b>Destructieve handeling voor identificatie</b>	Nee
<b>Opmerking</b>	Op de zolderverdieping zijn er enkel valse plafonds. De badkamer en keuken hebben een vals plafond.
