Asbestinventarisatetest

Ceulemansstraat 18, 2627 Schelle

Attestnummer : 20241106-000153.000

Uitgegeven op : 06.11.2024

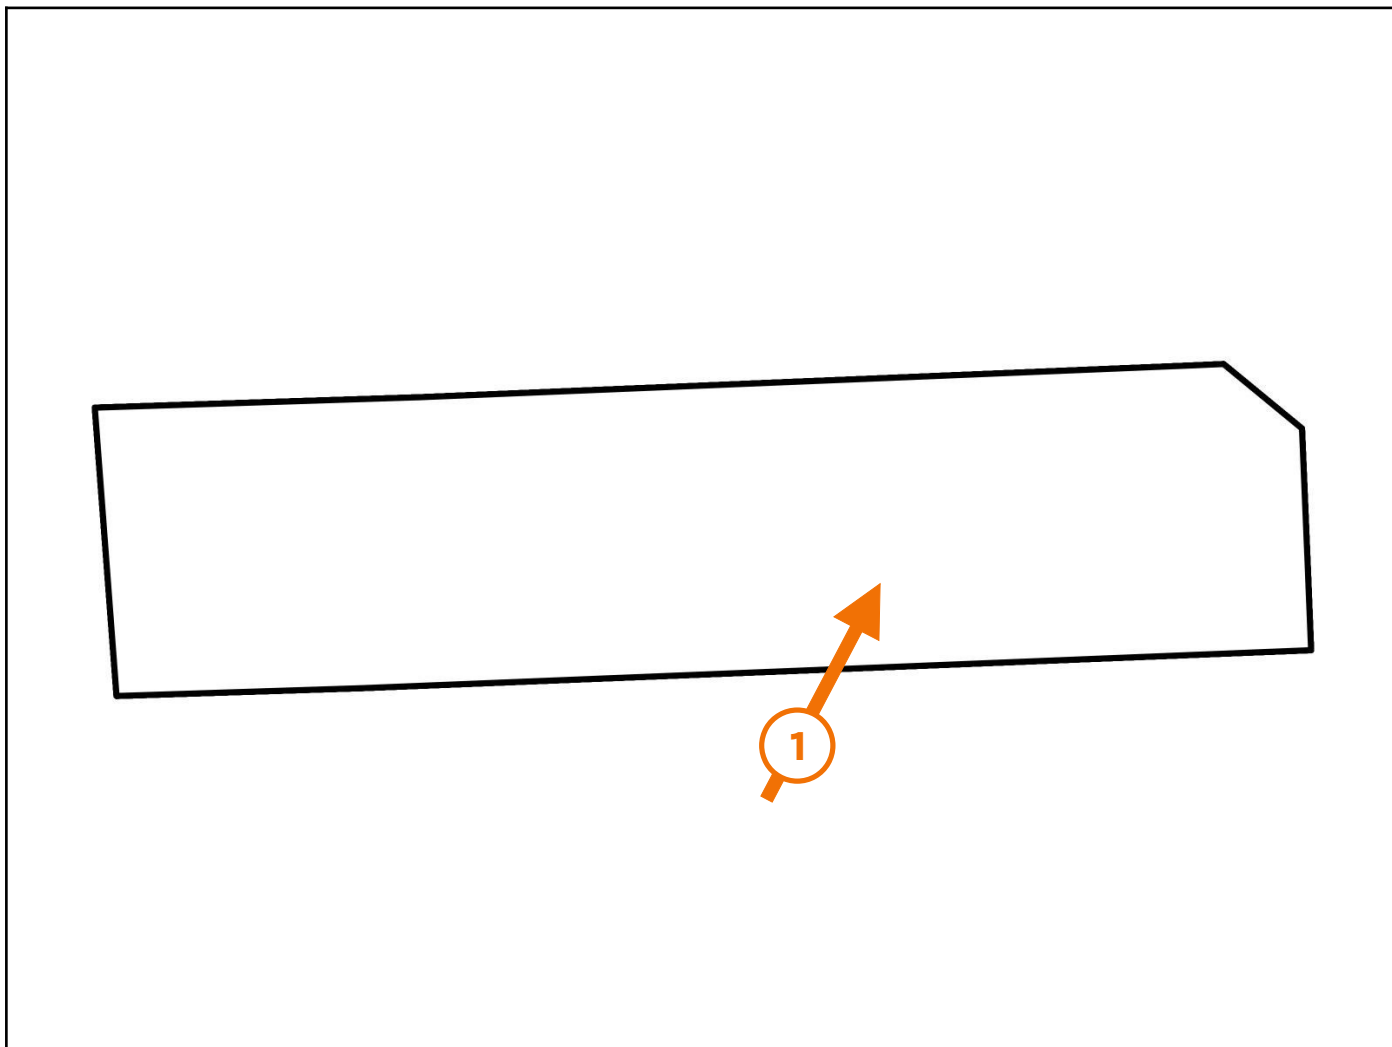
Plan 1.9: Woning plan

Beschrijving	Type	Actie
1. Rookgaskanaal	Asbestmateriaal	Verwijderen

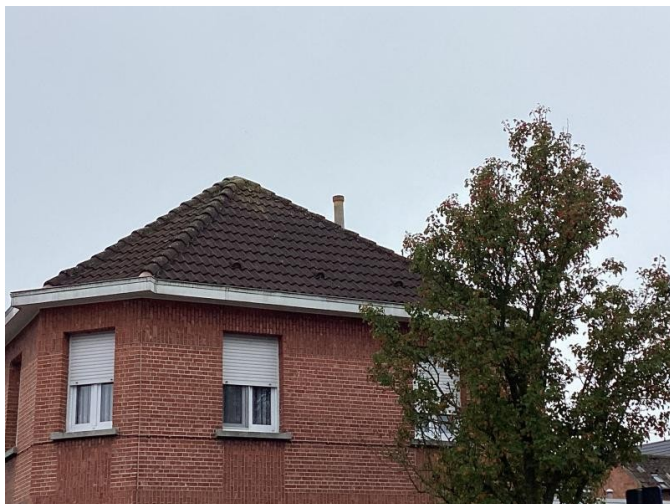
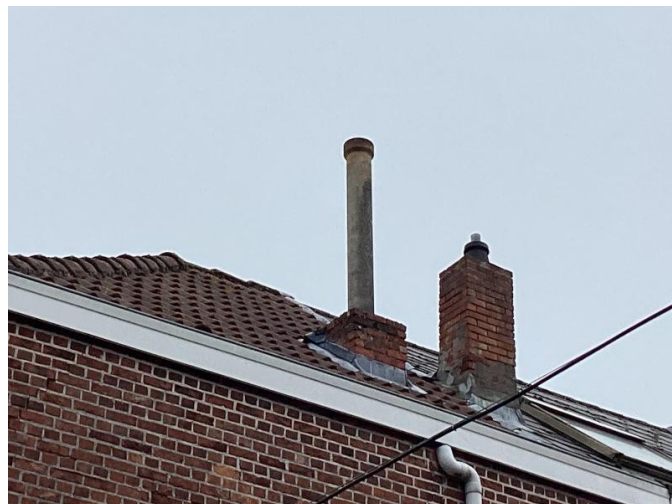
Het asbestmateriaal valt onder de mijlpaal van 2034.

Eindbeoordeling materiaalrisico	Laag materiaalrisico en/of verlaagde kans op vezelvrijgave
---------------------------------	------------------------------------------------------------

Gebondenheid	Categorie 1: hechtgebonden in oorsprong
Asbestsoort (vezeltype)	Crocidoliet aanwezig
Asbestconcentratie	Laag (< 50%)
Afschermingsgraad van het gehele materiaal	Geheel of deels vrij aan de buitenlucht
Toestand van het materiaal	Licht beschadigd, licht verweerd. Intact calciumsilicaatmateriaal of categorie III 'gebondenheid'

Beschrijving	Rookgaskanaal
Omgeving	Buiten
Primaire drager	HVAC infrastructuur en uitrusting
Asbestmateriaal	Rookgaskanaal
Bindmiddel van asbestmateriaal	Cement
Gebondenheid op basis van bindmiddel	Hecht
Hoeveelheid (lengte - omtrek - dikte - aantal)	<ul style="list-style-type: none">• 2,00 m - 5,00 cm - 1,00 cm - 1 stuk
Totaal volume	0,001 m ³
Eenvoudig bereikbaar	Ja
Bevestigingswijze	<ul style="list-style-type: none">• Verlijmd, ingegoten, versmeerd
Identificatiemethode	Vaststelling zonder monsternamen
Destructieve handeling voor identificatie	Nee
Opmerking	Deze loopt waarschijnlijk verder door naar beneden.

Verwijderen

- Zorg voor een veilig beheer. Vermijd het beschadigen van het asbestmateriaal. Controleer de toestand jaarlijks op wijzigingen.

- Eenvoudige handelingen: mag via doe-het-zelf of door werknemer(s) met opleidingsattest eenvoudige handelingen
De eigenaars mogen dit zelf verwijderen zonder het materiaal te beschadigen of te breken en mits de nodige voorzorgsmaatregelen.

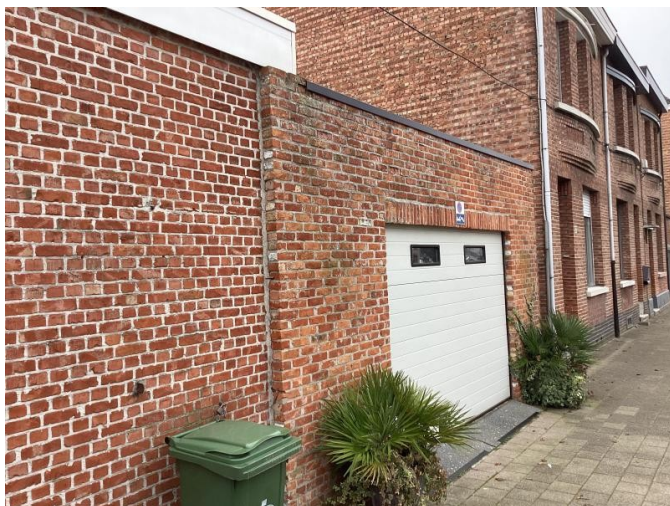
Uitgesloten van inspectie

Bouwjaar: 2021

Constructies gebouwd vanaf 2001 moeten niet onderzocht worden

Opmerking	Uiteraard betreft dit de toplaag. Ik kan niet zien wat hier onder zit. Dit kunnen eventueel verdachte materialen zijn.
-----------	------------------------------------------------------------------------------------------------------------------------

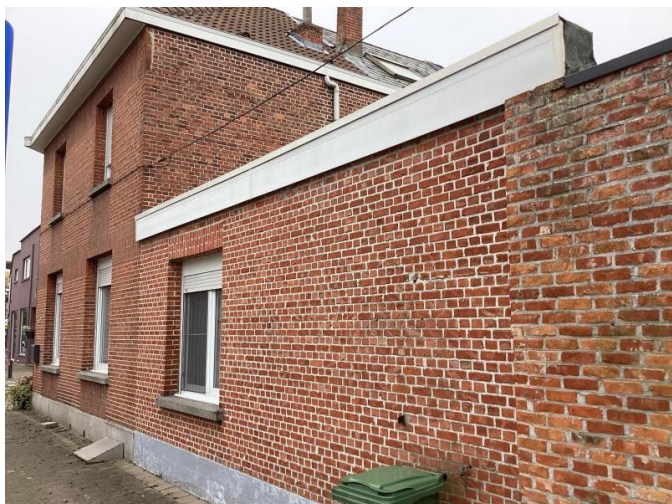
Uitgesloten van inspectie

Bouwjaar: 2017

Constructies gebouwd vanaf 2001 moeten niet onderzocht worden

Opmerking	Dit betreft de toplaag uiteraard is niet zichtbaar wat de onderliggende lagen zijn. Deze kunnen eventueel verdacht zijn.
-----------	--------------------------------------------------------------------------------------------------------------------------

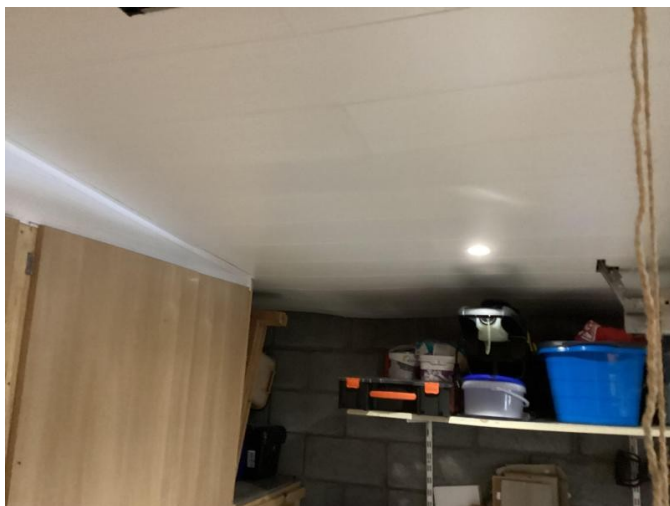
Alle plafonds zijn valse plafonds waardoor ik niet weet wat hierachter zit. Hier kunnen eventueel verdachte materialen achter zitten.

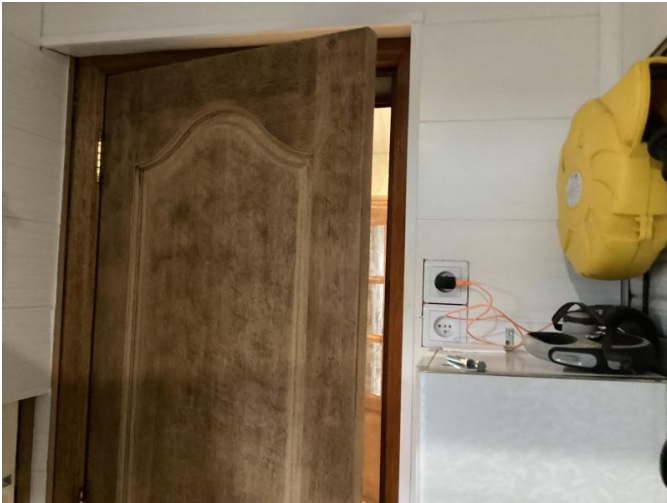
Sommige muren zijn valse muren of betegeld waardoor ik niet weet wat hierachter zit. Hier kunnen eventueel verdachte materialen achter zitten.

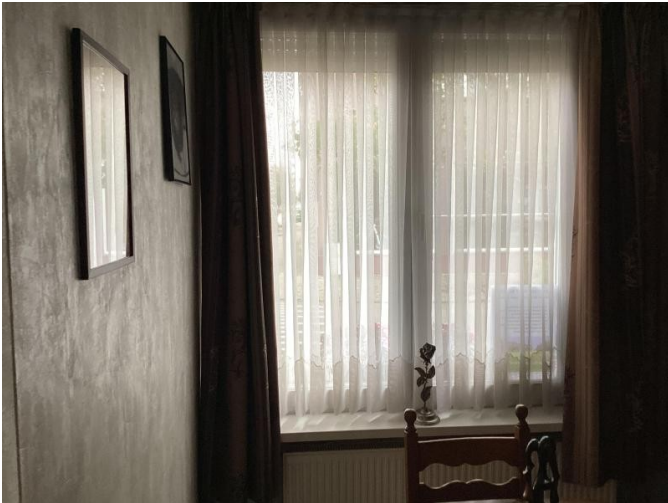
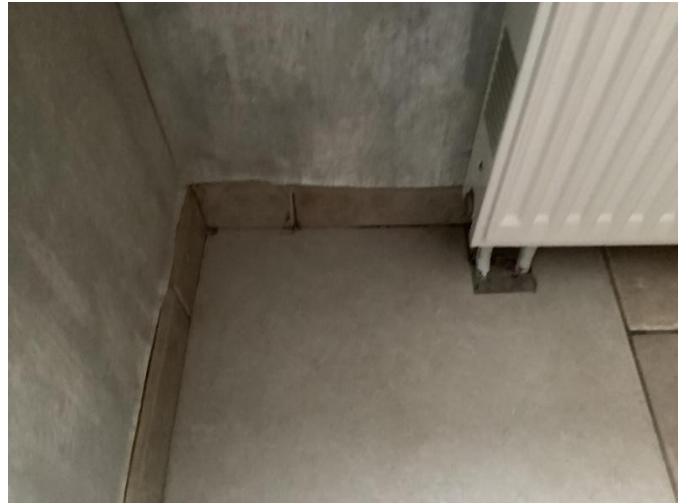
Geen asbest

#	Type	Referentie	Resultaat
7.1	Mengmonster	40397/01	Geen asbest

Beschrijving	Pleisterwerk muren
Omgeving	Binnen
Primaire drager	Binnenwand
Bindmiddel van materiaal	Gips - kalk
Gebondenheid op basis van bindmiddel	Niet-hechtgebonden
Hoeveelheid (oppervlakte - dikte - aantal)	• 170,00 m ² - 1,00 cm - 1 stuk
Totaal volume	1,70 m ³
Identificatiemethode	Vaststelling met monsternamen
Destructieve handeling voor identificatie	Nee
Opmerking	Stalen genomen op de verplichte plaatsen waar mogelijk is Ingang kelder Living Trap
