Asbestinventarisatetest

Stationsstraat 35, 3550 Heusden-Zolder

Attestnummer : 20250327-000319.000

Uitgegeven op : 27.03.2025

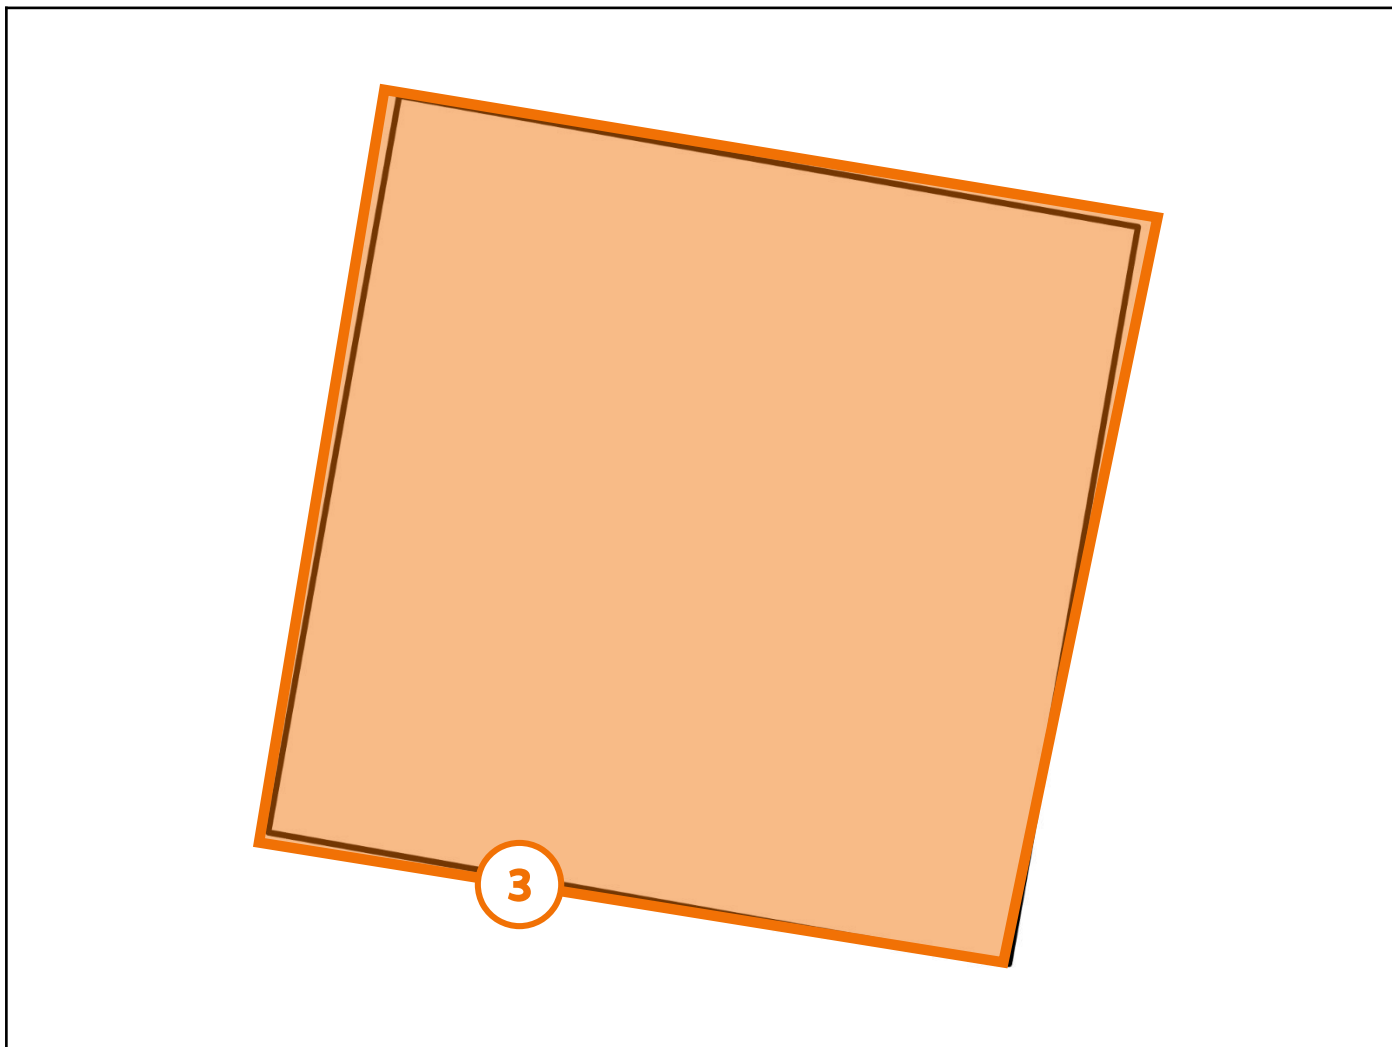
Plan 1.2: Zolderruimte

Beschrijving	Type	Actie
3. Dak woning	Asbestmateriaal	Verwijderen

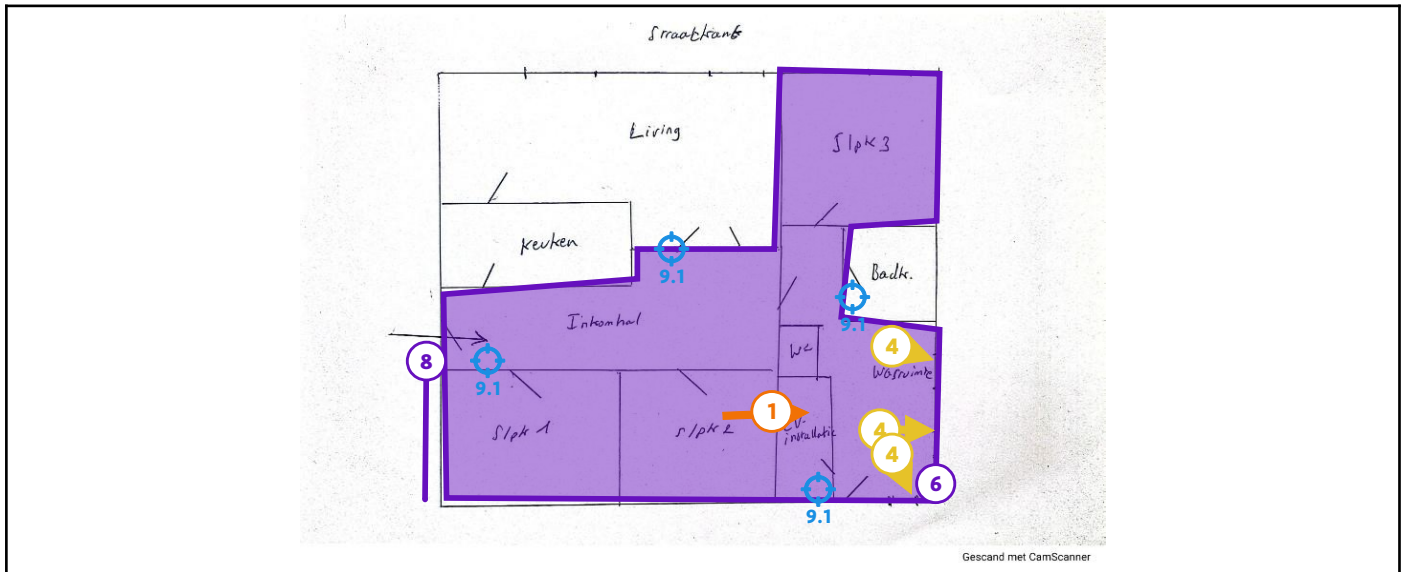
Plan 1.3: Grondplan

Beschrijving	Type	Actie
1. Afdichting brander Ketel	Asbestmateriaal	Verwijderen
4. Venstertabletten wasruimte	Asbestmateriaal	Zorgvuldig beheren
6. Vloerzeil Slaapkamers en inkomhal	Advies	-
8. Gevelbekleding inkomdeur	Advies	-
9. Pleisterwerk wanden	Geen asbest	-
9.1 Code: Msnr.1 Pleisterwerk wanden	Mengmonster	-

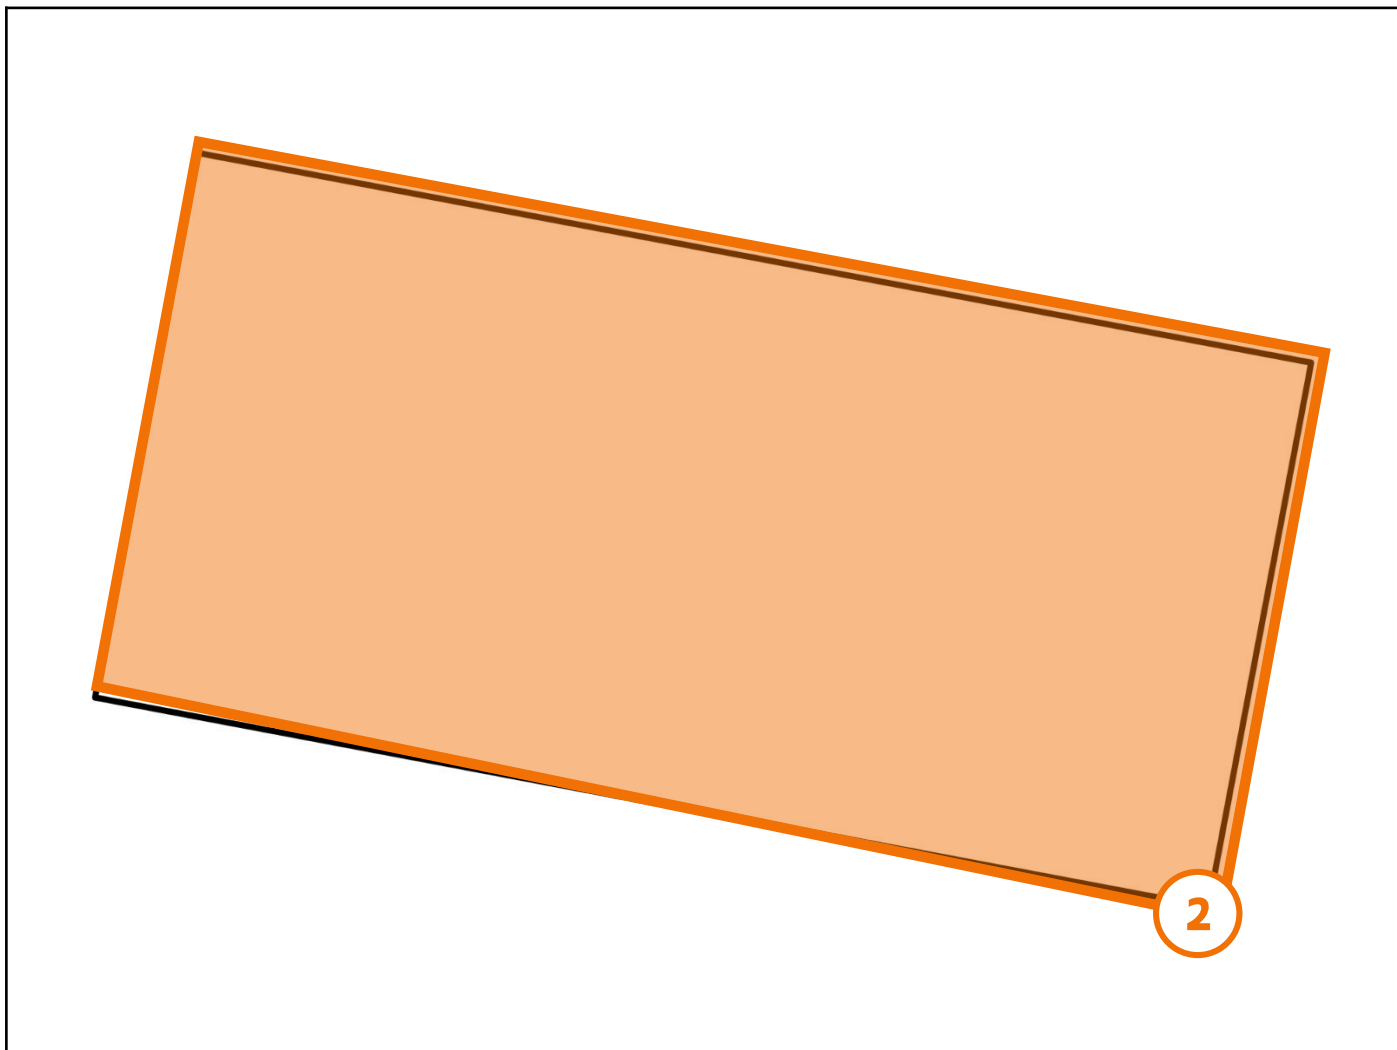
Plan 2.1: Bijgebouw plan

Beschrijving	Type	Actie
2. Golfplaten garage	Asbestmateriaal	Verwijderen

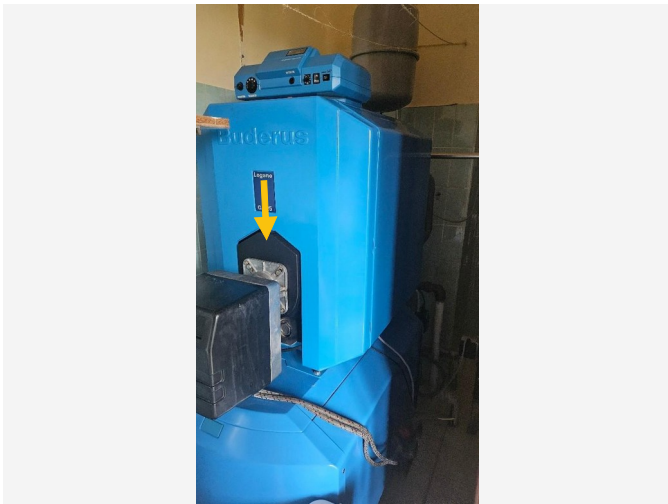
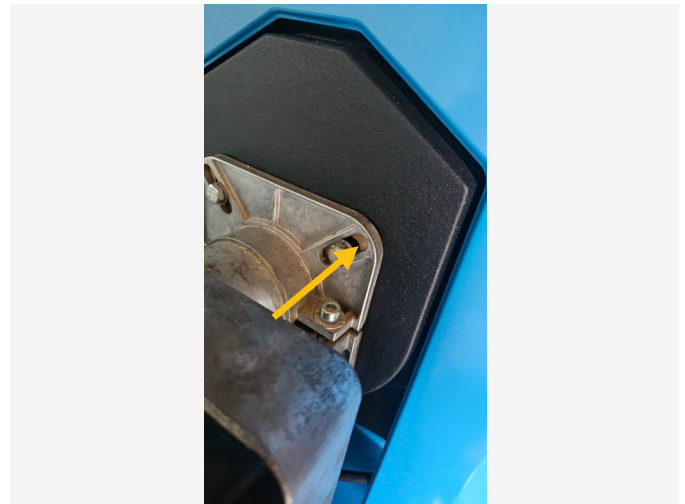
Het asbestmateriaal valt onder de mijlpaal van 2034.

Verwijderen

Eindbeoordeling materiaalrisico	Laag materiaalrisico en/of verlaagde kans op vezelvrijgave
---------------------------------	--

Gebondenheid	Categorie 2: niet-hechtgebonden met matrix
Asbestsoort (vezeltype)	Alleen chrysotiel
Asbestconcentratie	Hoog ($\geq 50\%$)
Afschermingsgraad van het gehele materiaal	Enkel randen niet afgeschermd maar geen contact met binnenluchtstromen
Toestand van het materiaal	Licht beschadigd, licht verweerd. Intact calciumsilicaatmateriaal of categorie III 'gebondenheid'

Beschrijving	Afdichting brander Ketel
Omgeving	Binnen
Primaire drager	HVAC infrastructuur en uitrusting
Asbestmateriaal	Pakking, dichting
Bindmiddel van asbestmateriaal	Karton - papier - viltachtig
Gebondenheid op basis van bindmiddel	Niet-hechtgebonden
Hoeveelheid (gewicht - aantal)	<ul style="list-style-type: none">• 0,10 kg - 1 stuk
Totaal gewicht	0,10 kg
Eenvoudig bereikbaar	Ja
Bevestigingswijze	<ul style="list-style-type: none">• Geklemd
Identificatiemethode	Vaststelling zonder monstername
Destructieve handeling voor identificatie	Nee

- Zorg voor een veilig beheer. Vermijd het beschadigen van het asbestmateriaal. Controleer de toestand jaarlijks op wijzigingen.
- Zorg voor een veilig beheer en verwijder dit asbestmateriaal wanneer het bij werken eenvoudig bereikbaar wordt. Controleer de toestand jaarlijks op wijzigingen.

- Eenvoudige handelingen: mag via doe-het-zelf of door werknemer(s) met opleidingsattest eenvoudige handelingen
Kan in gehele stukken verwijderd worden mits toepassing techniek eenvoudige handelingen (gebruik PBM's)
Grondig te fixeren.

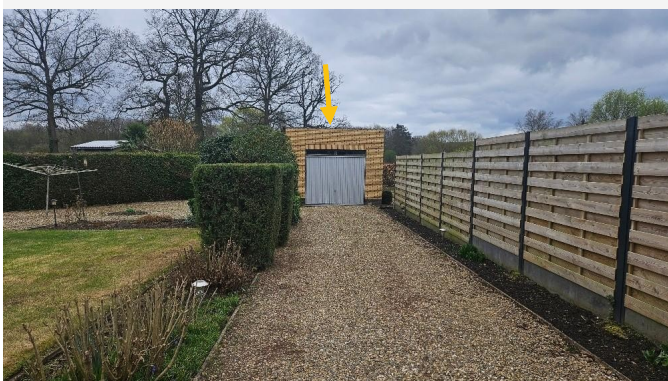
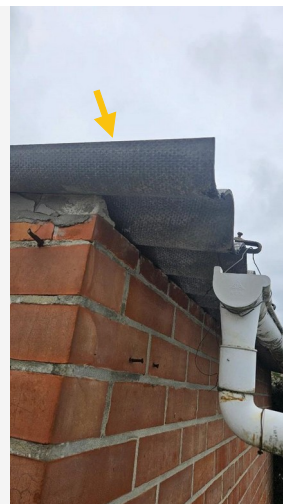
Het asbestmateriaal valt onder de mijlpaal van 2034.

Verwijderen

Waterton is op dit moment aangesloten op het water dat van dit dak komt. Dit te vermijden.

Eindbeoordeling materiaalrisico	Verhoogd materiaalrisico en/of verhoogde kans op vezelvrijgave
---------------------------------	--

Gebondenheid	Categorie 1: hechtgebonden in oorsprong
Asbestsoort (vezeltype)	Crocidoliet aanwezig
Asbestconcentratie	Laag (< 50%)
Afschermingsgraad van het gehele materiaal	Geheel of deels vrij aan de buitenlucht
Toestand van het materiaal	Matig beschadigd, matig verweerd

Beschrijving	Golfplaten garage
Omgeving	Grenst aan binnen- en buitenlucht
Primaire drager	Schuin dak
Asbestmateriaal	Dak- en gevelbekleding - Golfplaat
Bindmiddel van asbestmateriaal	Cement
Gebondenheid op basis van bindmiddel	Hecht
Hoeveelheid (oppervlakte - aantal)	• 36,00 m ² - 1 stuk
Totale oppervlakte	36,00 m ²
Eenvoudig bereikbaar	Ja
Bevestigingswijze	• Geschroefd
Identificatiemethode	Vaststelling zonder monstername
Destructieve handeling voor identificatie	Nee

- Zorg voor een veilig beheer. Vermijd het beschadigen van het asbestmateriaal. Controleer de toestand jaarlijks op wijzigingen.
- Hemelwater dat afspoelt van asbestcement daken of gevels kan asbestdeeltjes bevatten. Gebruik het enkel voor gesloten circuits (bv. spoelen toiletten). Reinig na het vervangen van het dak of de gevel de dakgoten en regenwaterput of -ton om asbesthoudend sediment of slib te verwijderen

- Eenvoudige handelingen: mag via doe-het-zelf of door werknemer(s) met opleidingsattest eenvoudige handelingen
Kan in gehele stukken verwijderd worden mits toepassing techniek eenvoudige handelingen (gebruik PBM's)

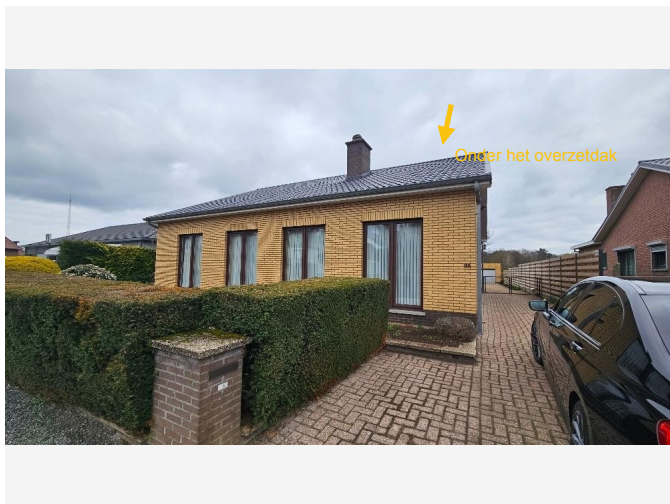
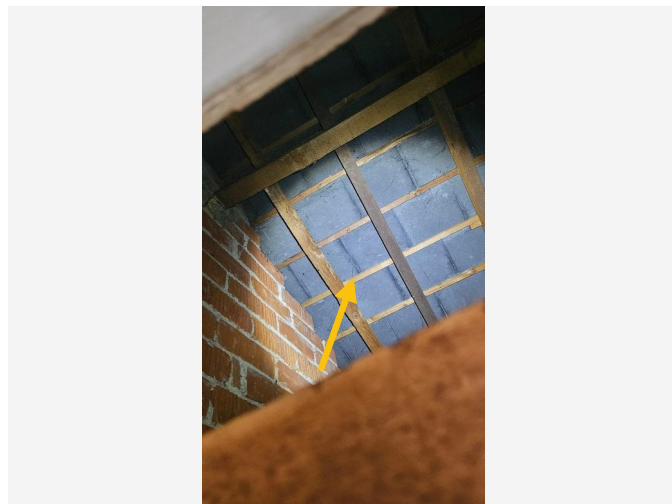
Het asbestmateriaal valt onder de mijlpaal van 2040.

Verwijderen

Eindbeoordeling materiaalrisico	Verhoogd materiaalrisico en/of verhoogde kans op vezelvrijgave
Opmerking	Andere zijde van de leien niet zichtbaar om de staat correct te kunnen beoordelen.

Gebondenheid	Categorie 1: hechtgebonden in oorsprong
Asbestsoort (vezeltype)	Crocidoliet aanwezig
Asbestconcentratie	Laag (< 50%)
Afschermingsgraad van het gehele materiaal	Geheel of deels (ook) vrij aan de binnenlucht
Toestand van het materiaal	Licht beschadigd, licht verweerd. Intact calciumsilicaatmateriaal of categorie III 'gebondenheid'

Beschrijving	Dak woning
Omgeving	Binnen
Primaire drager	Schuin dak
Asbestmateriaal	Dak- en gevelbekleding - Lei, shingle
Bindmiddel van asbestmateriaal	Cement
Gebondenheid op basis van bindmiddel	Hecht
Hoeveelheid (oppervlakte - aantal)	<ul style="list-style-type: none">• 220,00 m² - 1 stuk
Totale oppervlakte	220,00 m ²
Eenvoudig bereikbaar	Ja
Bevestigingswijze	<ul style="list-style-type: none">• Geklemd• Genageld, geniet
Identificatiemethode	Vaststelling zonder monsternamen
Destructieve handeling voor identificatie	Nee
Opmerking	Ingesloten toepassing, leien enkel langs een luik via de wasplaats te inspecteren. Langs buiten is het volledig met een overzetdak bedekt.

- Zorg voor een veilig beheer. Vermijd het beschadigen van het asbestmateriaal. Controleer de toestand jaarlijks op wijzigingen.
- Zorg voor een veilig beheer en verwijder dit asbestmateriaal wanneer het bij werken eenvoudig bereikbaar wordt. Controleer de toestand jaarlijks op wijzigingen.

- Eenvoudige handelingen: mag via doe-het-zelf of door werknemer(s) met opleidingsattest eenvoudige handelingen
Kan in gehele stukken verwijderd worden mits toepassing techniek eenvoudige handelingen (gebruik PBM's)

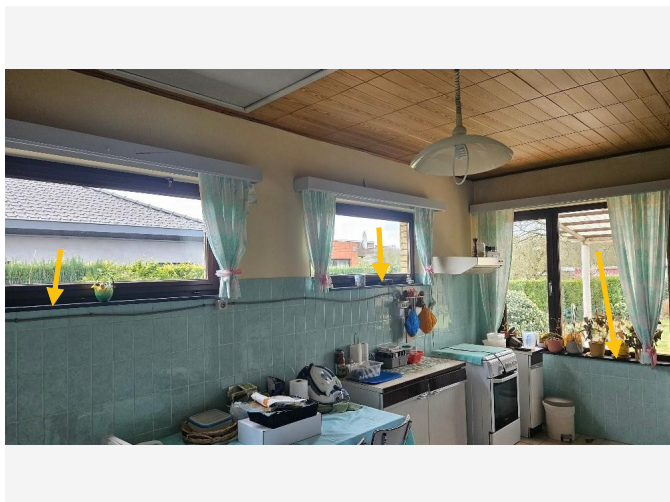
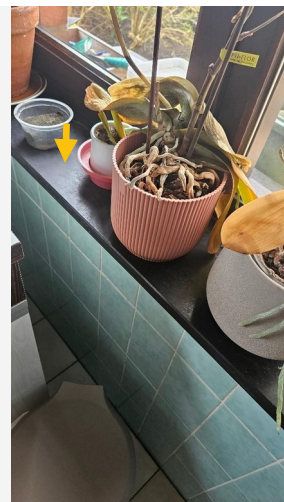
Het asbestmateriaal valt onder de mijlpaal van 2040.

Zorgvuldig beheren

Eindbeoordeling materiaalrisico	Zeer laag materiaalrisico en/of zeer lage kans op vezelvrijgave
---------------------------------	---

Gebondenheid	Categorie 1: hechtgebonden in oorsprong
Asbestsoort (vezeltype)	Alleen chrysotiel
Asbestconcentratie	Laag (< 50%)
Afschermingsgraad van het gehele materiaal	Geheel of deels (ook) vrij aan de binnenlucht
Toestand van het materiaal	Onbeschadigd, niet verweerd

Beschrijving	Venstertabletten wasruimte
Omgeving	Binnen
Primaire drager	Wandopening verticaal (raam, deur, ...)
Asbestmateriaal	Plaat, paneel, tablet - Type Massal
Bindmiddel van asbestmateriaal	Cement
Gebondenheid op basis van bindmiddel	Hecht
Hoeveelheid (oppervlakte - dikte - aantal)	<ul style="list-style-type: none">• 0,20 m² - 2,00 cm - 3 stuks
Totaal volume	0,012 m ³
Eenvoudig bereikbaar	Ja
Bevestigingswijze	<ul style="list-style-type: none">• Geklemd• Verlijmd, ingegoten, versmeerd
Identificatiemethode	Vaststelling zonder monsternamen
Destructieve handeling voor identificatie	Nee

- Zorg voor een veilig beheer. Vermijd het beschadigen van het asbestmateriaal. Controleer de toestand jaarlijks op wijzigingen.

- Eenvoudige handelingen: mag via doe-het-zelf of door werknemer(s) met opleidingsattest eenvoudige handelingen
Kan in gehele stukken verwijderd worden mits toepassing techniek eenvoudige handelingen (gebruik PBM's)

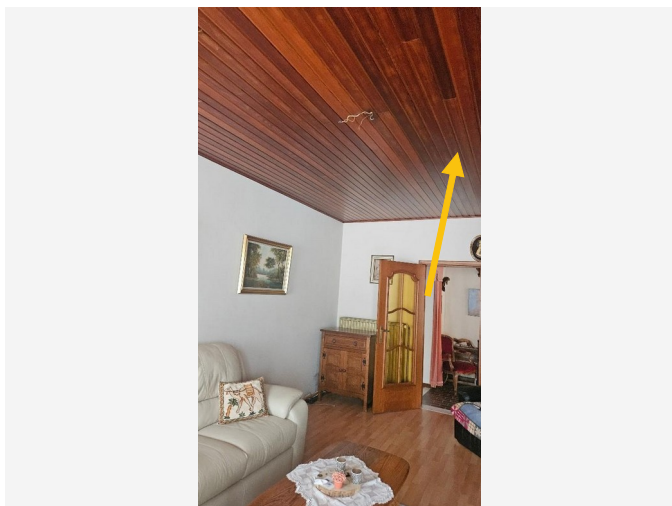
Houten plafond-> niet verdacht

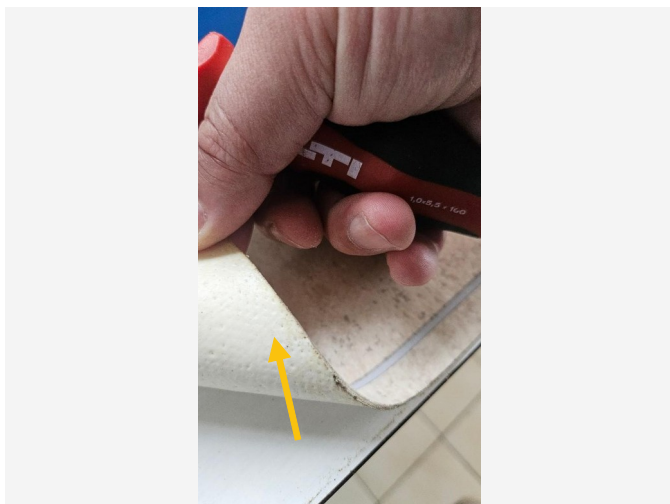
Vloerzeil is van type vinyl en is uit kunststof. Restpartij kunnen inspecteren.

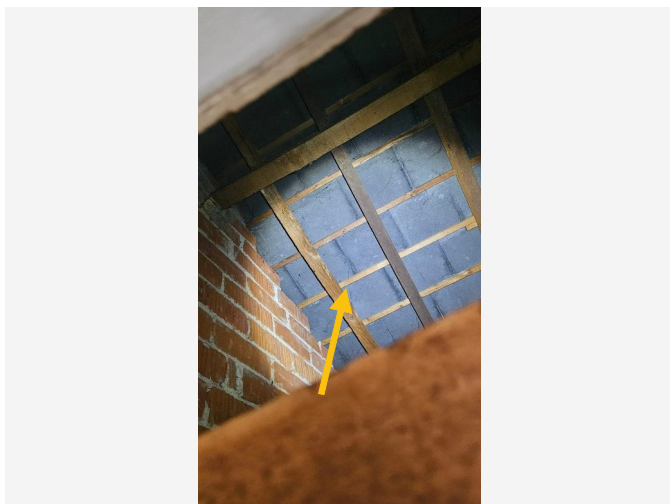
Er is geen onderdak (rechtstreeks leien zichtbaar), het leien dak is ingesloten en is bedekt met overzetsdak.

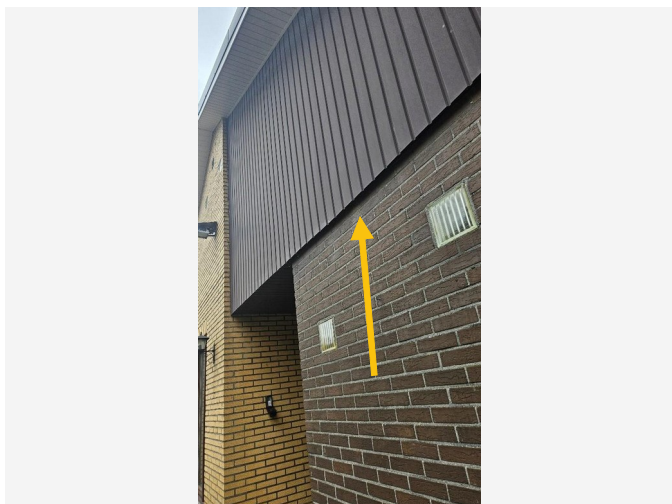
Uit kunststof, niet verdacht

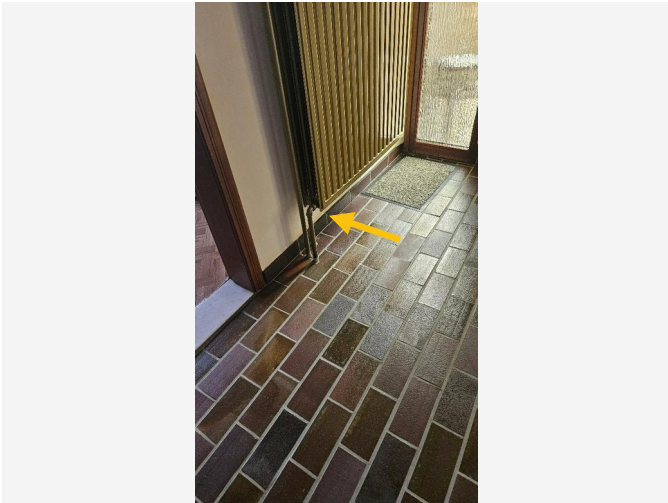
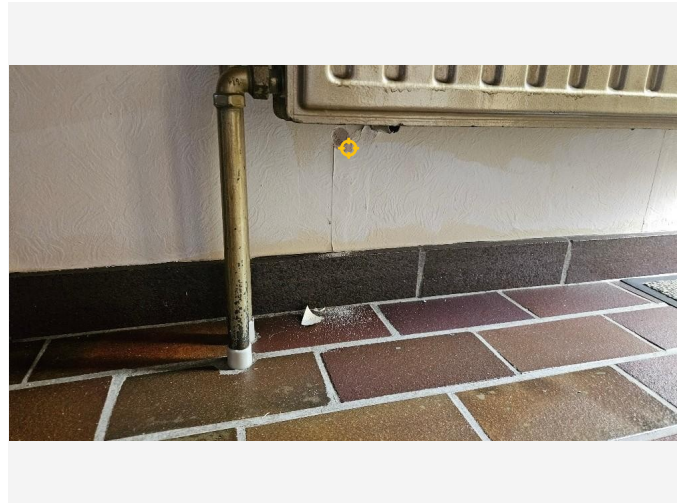
Geen asbest

#	Type	Referentie	Resultaat
9.1	Mengmonster	Msnr.1 Pleisterwerk wanden	Geen asbest
