# Asbestinventarisatetest

Kwatrechtsteenweg 26, 9230 Wetteren

Attestnummer : 20240310-000068.000

**Niet-asbestveilig**

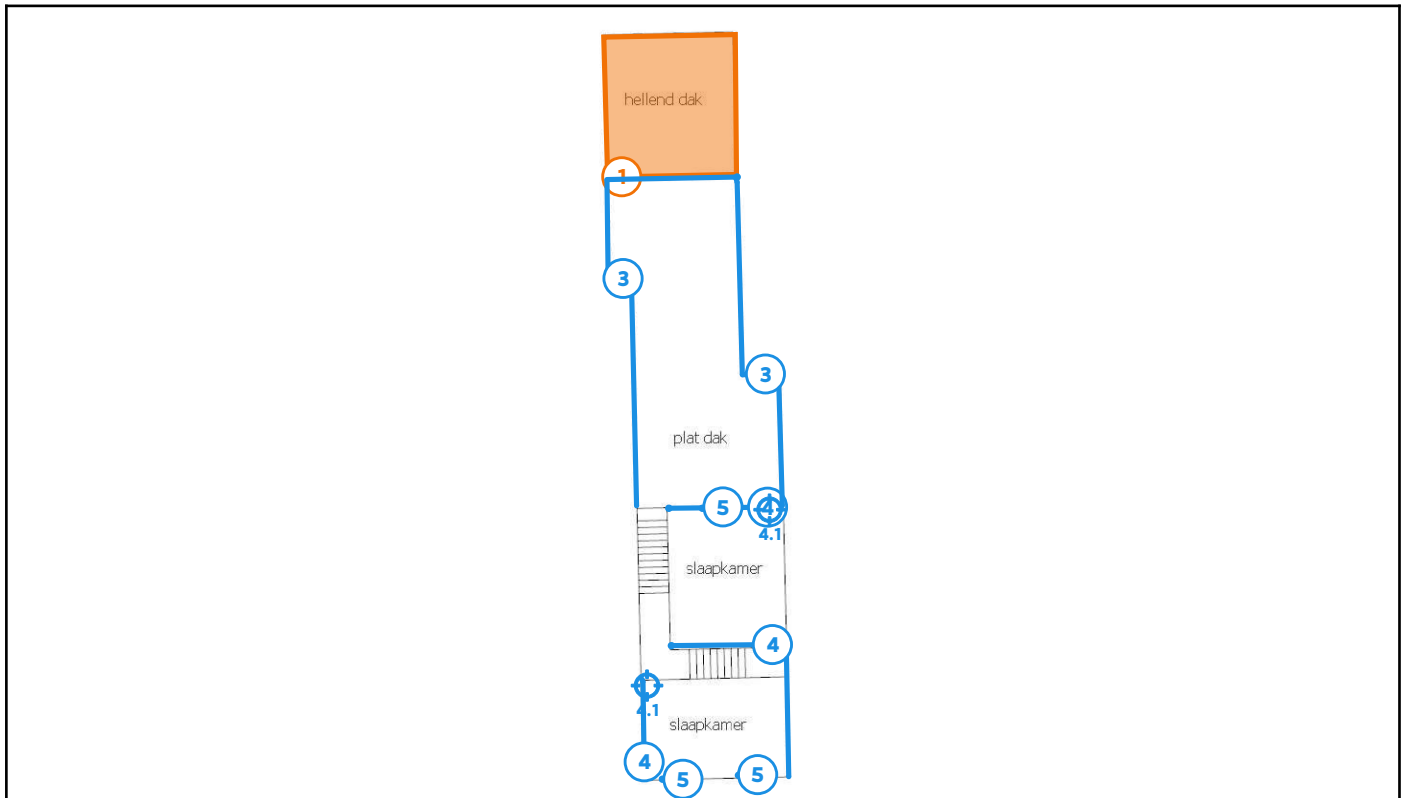
## Plan 1.2: Verdieping +1

| Beschrijving | Type | Actie |
|---|---|---|
| 1. Golfplaten | Asbestmateriaal | <a href="#">Verwijderen</a> |

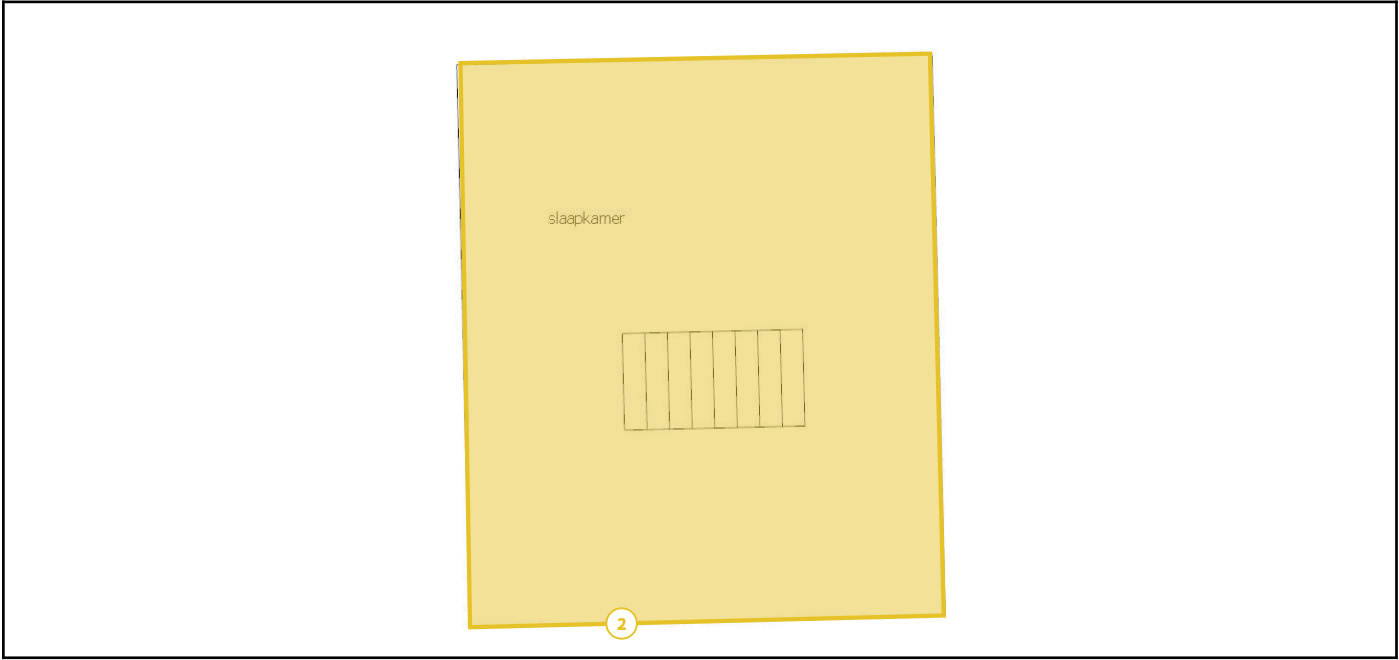
# Plan 1.3: Zolderverdieping +2

| Beschrijving | Type | Actie |
|---|---|---|
| 2. Onderdak menuiserite | Asbestmateriaal | Zorgvuldig beheren |

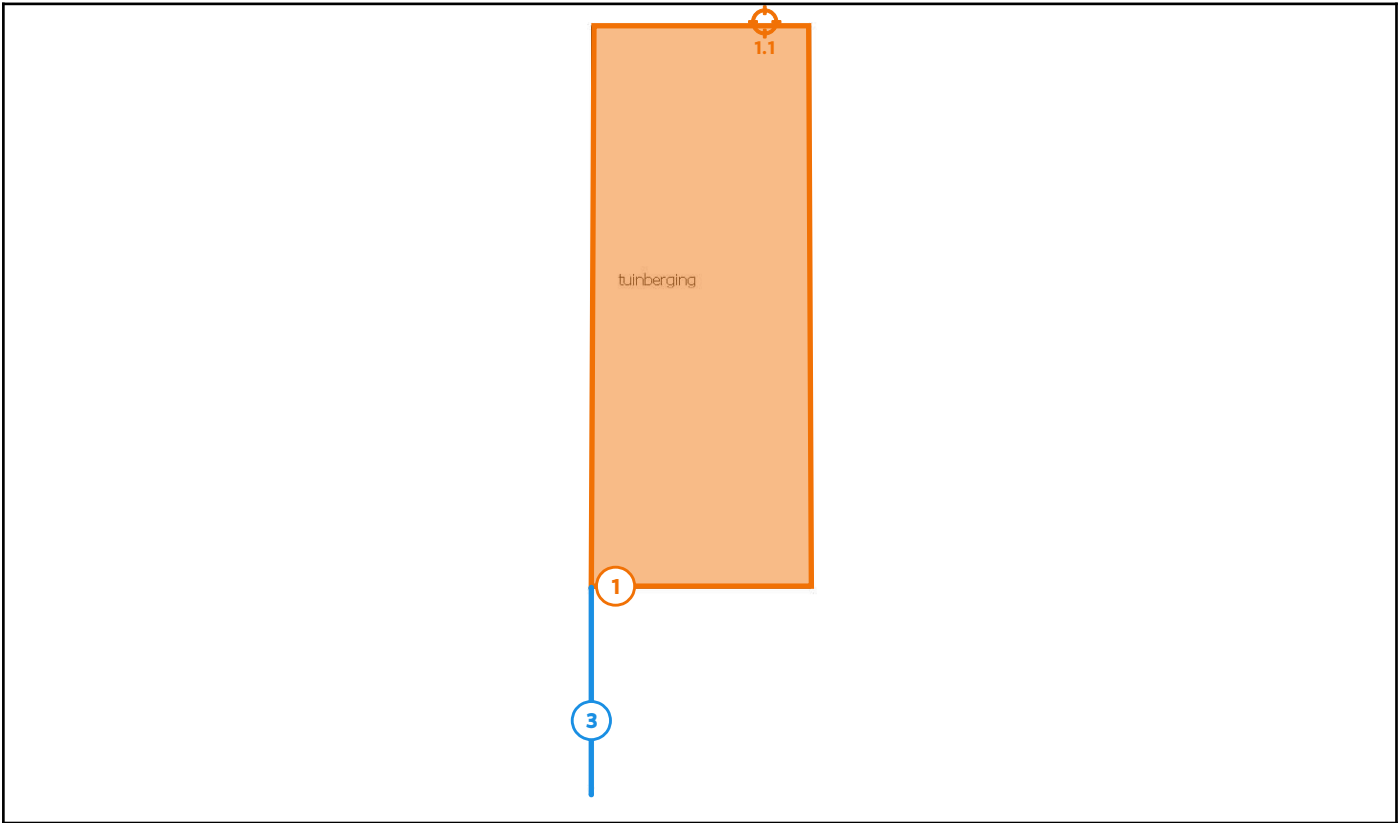
## Plan 2.1: Tuinberging

| Beschrijving | Type | Actie |
|---|---|---|
| 1. Golfplaten | Asbestmateriaal | Verwijderen |

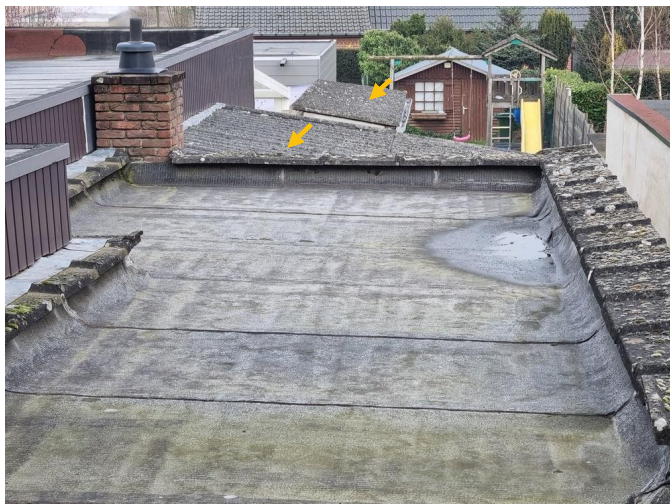
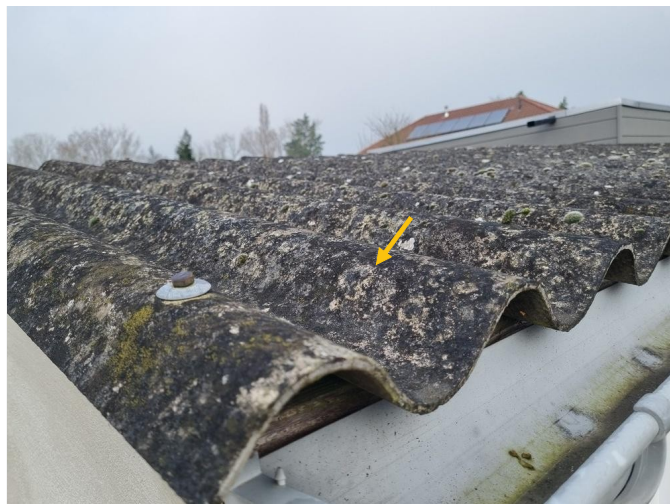
| Fiche 1: Golfplaten..... | 15 |

Het asbestmateriaal valt onder de mijlpaal van 2034.

Verwijderen

| Eindbeoordeling materiaalrisico | Verhoogd materiaalrisico en/of verhoogde kans op vezelvrijgave |

| Asbestsoort (vezeltype) | Alleen chrysotiel |
| Afschermingsgraad van het gehele materiaal | Geheel of deels vrij aan de buitenlucht |
| Toestand van het materiaal | Matig beschadigd, matig verweerd |

| Beschrijving | Golfplaten |
| Asbestmateriaal | Dak- en gevelbekleding - Golfplaat |

| Hoeveelheid (oppervlakte - aantal) | <ul style="list-style-type: none"> <li>• 15,00 m<sup>2</sup> - 1 stuk</li> </ul> |

- Scherm in afwachting van verwijdering het asbestmateriaal af van luchtstromingen en verstoring: bijvoorbeeld door het te verpakken, te fixeren, af te dekken, signalisatie - afbakening aan te brengen, ...
- Verwijder dit asbestmateriaal zo snel mogelijk. Volg de toestand goed op.

- Eenvoudige handelingen: mag via doe-het-zelf of door werknemer(s) met opleidingsattest eenvoudige handelingen  
In principe mag u zelf hechtgebonden asbest verwijderen op voorwaarde dat de asbesttoepassing niet verder beschadigd raakt en er niemand anders in de buurt is. Maak dan de platen vochtig en fixeer alle breukvlakken met een fixermiddel alvorens te verwijderen in daartoe bestemde zakken, dubbel verpakt. Maar aangezien verwijdering van verweerde golfplaten zonder beschadiging heel moeilijk is met een verhoogde kans op asbestvezelvrijgave luidt het advies om dit toch te laten doen door opgeleid personeel zoals erkende asbestverwijderaars.

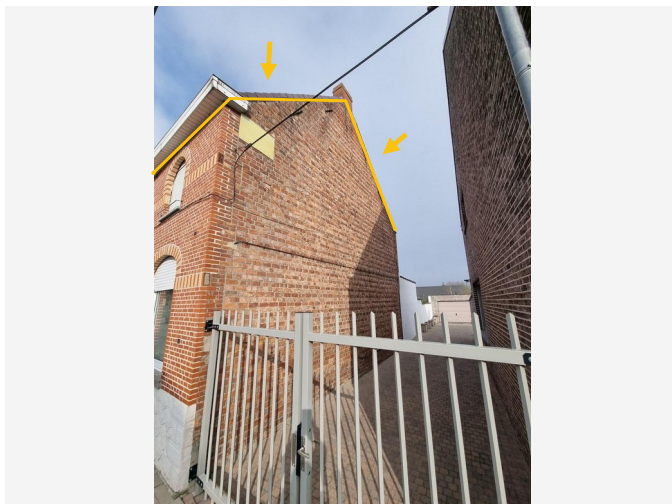
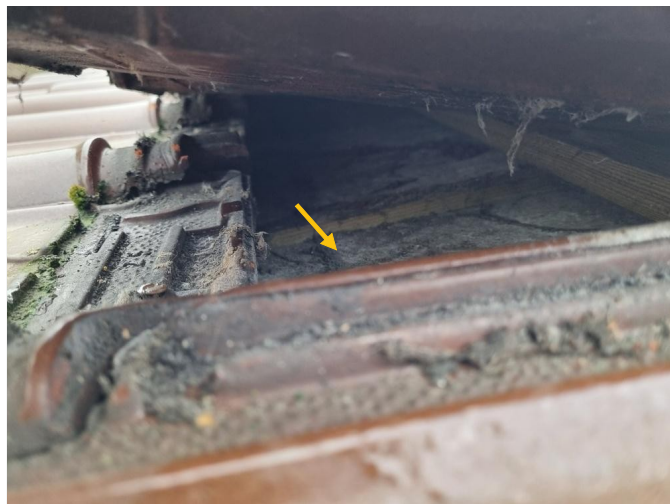
| Fiche 2: Onderdak menuiserite..... | 18 |

Het asbestmateriaal valt onder de mijlpaal van 2040.

Zorgvuldig beheren

| Eindbeoordeling materiaalarisico | Laag materiaalarisico en/of verlaagde kans op vezelvrijgave |

| Asbestsoort (vezeltype) | Crocidoliet aanwezig |
| Afschermingsgraad van het gehele materiaal | Niet stootvaste afscherming |
| Toestand van het materiaal | Licht beschadigd, licht verweerd. Intact materiaal type Pical – asbestboard of categorie III 'gebondenheid' |

| Beschrijving | Onderdak menuiserie |
| Asbestmateriaal | Plaat, paneel, tablet - Type Menuiserie |

- Zorg voor een veilig beheer. Vermijd het beschadigen van het asbestmateriaal. Controleer de toestand jaarlijks op wijzigingen.
- Zorg voor een veilig beheer en verwijder dit asbestmateriaal wanneer het bij werken eenvoudig bereikbaar wordt. Controleer de toestand jaarlijks op wijzigingen.

- Eenvoudige handelingen: mag via doe-het-zelf of door werknemer(s) met opleidingsattest eenvoudige handelingen  
In principe mag u zelf hechtgebonden asbest verwijderen op voorwaarde dat de asbesttoepassing niet verder beschadigd raakt en er niemand anders in de buurt is. Maak dan de platen vochtig en fixeer alle breukvlakken met een fixermiddel alvorens te verwijderen in daartoe bestemde zakken, dubbel verpakt. Maar aangezien verwijdering van onderdakplaten zonder beschadiging heel moeilijk is met een verhoogde kans op asbestvezelvrijgave luidt het advies om dit te laten doen door opgeleid personeel zoals erkende asbestverwijderaars.

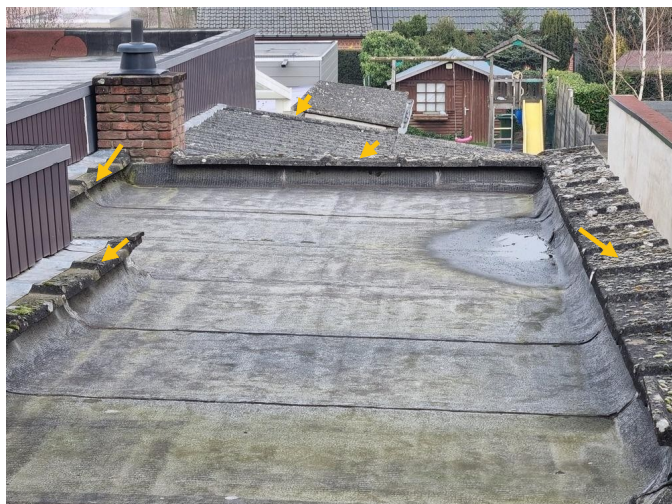
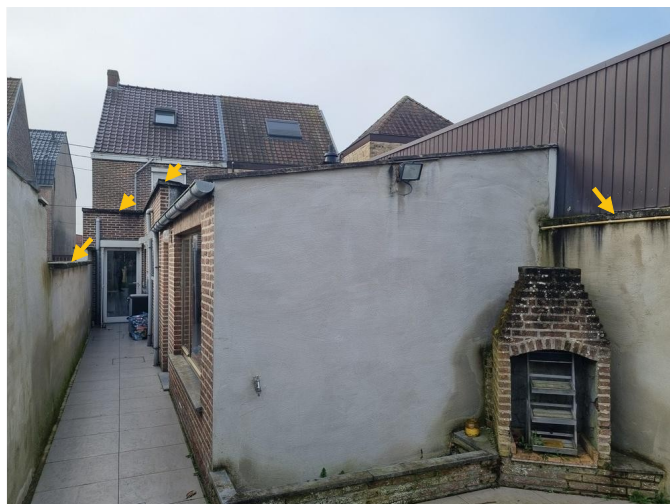
## Fiche 3: Dekstenen

Geen asbest

| # | Type | Referentie | Resultaat |
|---|---|---|---|
| 3.1 | Puntmonster | 4-PM-DS-LIN | Geen asbest |

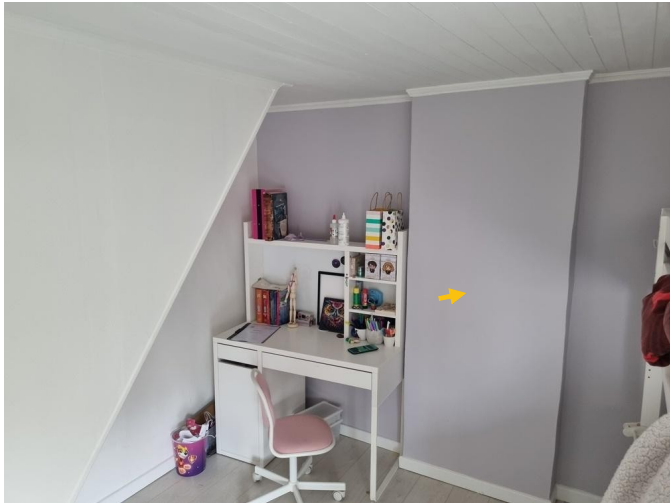
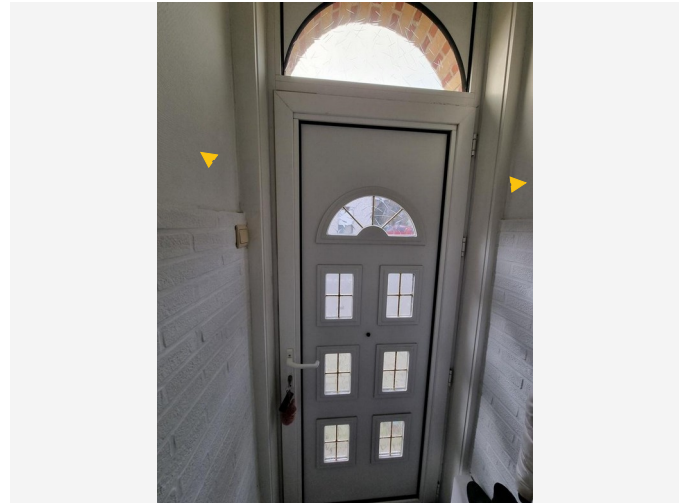
## Fiche 4: Pleisterwerk muren

Geen asbest

| # | Type | Referentie | Resultaat |
|---|---|---|---|
| 4.1 | Mengmonster | 1-MM-PM-LIN | Geen asbest |

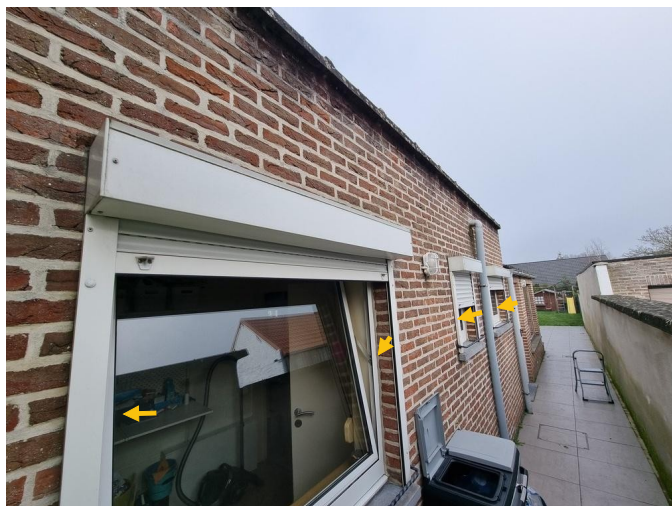
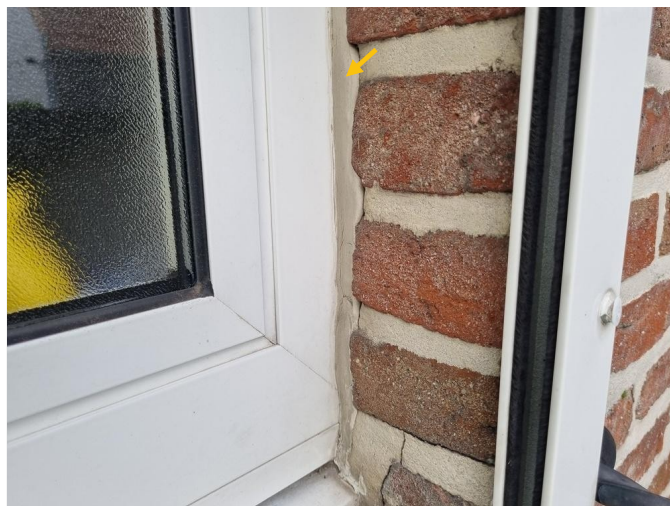
## Fiche 5: Mastiek rond gevelopeningen

Geen asbest

| # | Type | Referentie | Resultaat |
|---|---|---|---|
| 5.1 | Mengmonster | 2-MM-MT-LIN | Geen asbest |
