# Asbestinventarisatetest

Kasteelbrakelsesteenweg 218, 1502 Halle

Attestnummer : 20250311-000384.000

Uitgegeven op : 11.03.2025

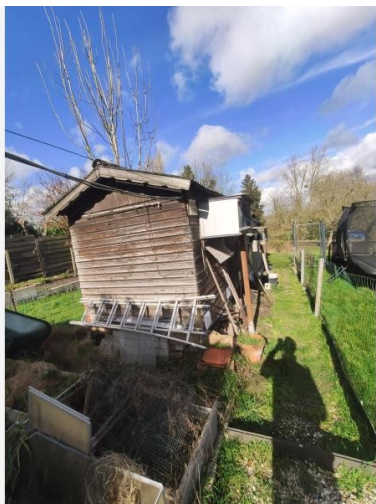
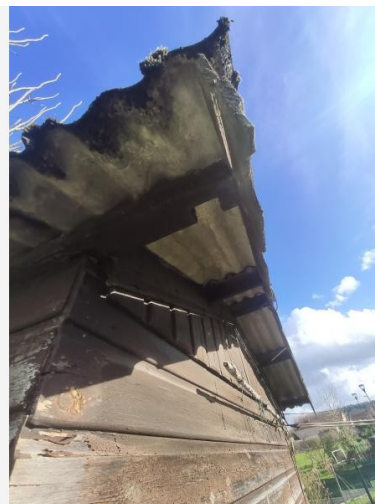
Eindbeoordeling materiaalrisico	Verhoogd materiaalrisico en/of verhoogde kans op vezelvrijgave
---------------------------------	--

Gebondenheid	Categorie 1: hechtgebonden in oorsprong
Asbestsoort (vezeltype)	Crocidoliet aanwezig
Asbestconcentratie	Laag (< 50%)
Afschermingsgraad van het gehele materiaal	Geheel of deels vrij aan de buitenlucht
Toestand van het materiaal	Matig beschadigd, matig verweerd

Beschrijving	Golfplaten dak duiventil
Omgeving	Buiten
Primaire drager	Schuin dak
Asbestmateriaal	Dak- en gevelbekleding - Golfplaat
Bindmiddel van asbestmateriaal	Cement
Gebondenheid op basis van bindmiddel	Hecht
Hoeveelheid (oppervlakte - aantal)	<ul style="list-style-type: none"><li>• 11,99 m<sup>2</sup> - 1 stuk</li></ul>
Totale oppervlakte	11,99 m <sup>2</sup>
Eenvoudig bereikbaar	Ja
Bevestigingswijze	<ul style="list-style-type: none"><li>• Geschroefd</li></ul>
Identificatiemethode	Vaststelling zonder monsternamen
Destructieve handeling voor identificatie	Nee
Opmerking	Het betreft de golfplaten dakbekleding op het tuinhuis. De hoeveelheid is geschat.

Het asbestmateriaal valt onder de mijlpaal van 2034.

Verwijderen

- Zorg voor een veilig beheer. Vermijd het beschadigen van het asbestmateriaal. Controleer de toestand jaarlijks op wijzigingen.
- Hemelwater dat afspoelt van asbestcement daken of gevels kan asbestdeeltjes bevatten. Gebruik het enkel voor gesloten circuits (bv. spoelen toiletten). Reinig na het vervangen van het dak of de gevel de dakgoten en regenwaterput of -ton om asbesthoudend sediment of slib te verwijderen

- Eenvoudige handelingen: mag via doe-het-zelf of door werknemer(s) met opleidingsattest eenvoudige handelingen  
Verwijderingsvoorschriften volgens Codex over het welzijn op het werk Art. VI.3-54.  
Zorg ervoor dat:
  - U zich goed informeert op [www.asbestinfo.be](http://www.asbestinfo.be)
  - U zich beschermt met een FFP3-mondmasker, wegwerpoverall- en handschoenen en afspoelbaar schoeisel

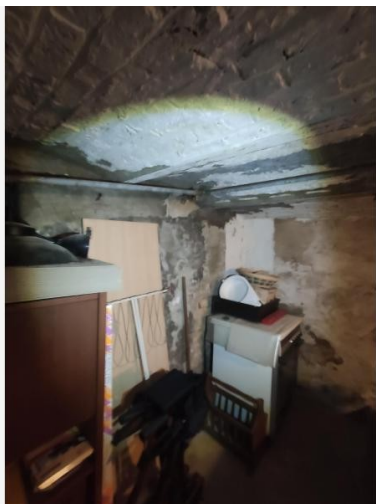
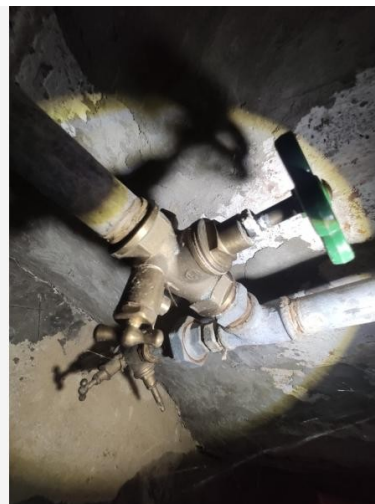
Eindbeoordeling materiaalrisico	Verhoogd materiaalrisico en/of verhoogde kans op vezelvrijgave
---------------------------------	--

Gebondenheid	Categorie 2: niet-hechtgebonden met matrix
Asbestsoort (vezeltype)	Alleen chrysotiel
Asbestconcentratie	Hoog ( $\geq 50\%$ )
Afschermingsgraad van het gehele materiaal	Geheel of deels (ook) vrij aan de binnenlucht
Toestand van het materiaal	Licht beschadigd, licht verweerd. Intact calciumsilicaatmateriaal of categorie III 'gebondenheid'

<b>Beschrijving</b>	Afdichting kraantje kelder
<b>Omgeving</b>	Binnen
<b>Primaire drager</b>	Sanitaire infrastructuur en uitrusting (toe- en afvoer)
<b>Asbestmateriaal</b>	Pakking, dichting
<b>Bindmiddel van asbestmateriaal</b>	Karton - papier - viltachtig
<b>Gebondenheid op basis van bindmiddel</b>	Niet-hechtgebonden
<b>Hoeveelheid (gewicht - aantal)</b>	<ul style="list-style-type: none"><li>• 0,05 kg - 1 stuk</li></ul>
<b>Totaal gewicht</b>	0,05 kg
<b>Eenvoudig bereikbaar</b>	Ja
<b>Bevestigingswijze</b>	<ul style="list-style-type: none"><li>• Geklemd</li></ul>
<b>Identificatiemethode</b>	Vaststelling zonder monstername
<b>Destructieve handeling voor identificatie</b>	Nee
<b>Opmerking</b>	Het betreft het afdichtingsmateriaal van een kraantje in de kelder. De hoeveelheid is geschat.

Het asbestmateriaal valt onder de mijlpaal van 2034.

Verwijderen

- Zorg voor een veilig beheer. Vermijd het beschadigen van het asbestmateriaal. Controleer de toestand jaarlijks op wijzigingen.

- Eenvoudige handelingen: mag via doe-het-zelf of door werknemer(s) met opleidingsattest eenvoudige handelingen  
Verwijderingsvoorschriften volgens Codex over het welzijn op het werk Art. VI.3-54.

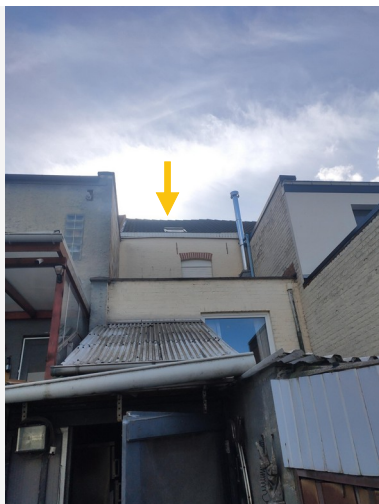
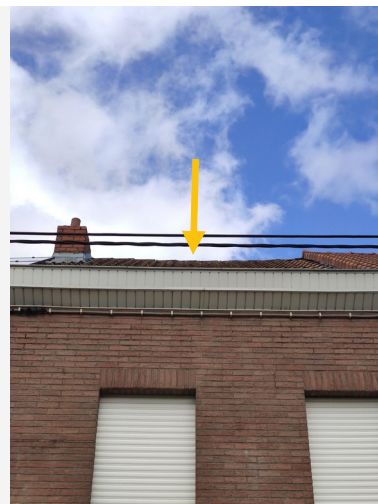
Eindbeoordeling materiaalrisico	Verhoogd materiaalrisico en/of verhoogde kans op vezelvrijgave
---------------------------------	--

Gebondenheid	Categorie 1: hechtgebonden in oorsprong
Asbestsoort (vezeltype)	Crocidoliet aanwezig
Asbestconcentratie	Laag (< 50%)
Afschermingsgraad van het gehele materiaal	Geheel of deels vrij aan de buitenlucht
Toestand van het materiaal	Matig beschadigd, matig verweerd

Beschrijving	Nokpannen woning
Omgeving	Buiten
Primaire drager	Schuin dak
Asbestmateriaal	Dak- en gevelbekleding - Nok, windveer, boeiboord
Bindmiddel van asbestmateriaal	Cement
Gebondenheid op basis van bindmiddel	Hecht
Hoeveelheid (oppervlakte - aantal)	• 2,50 m <sup>2</sup> - 1 stuk
Totale oppervlakte	2,50 m <sup>2</sup>
Eenvoudig bereikbaar	Ja
Bevestigingswijze	• Geklemd
Identificatiemethode	Vaststelling zonder monstername
Destructieve handeling voor identificatie	Nee
Opmerking	Het betreft de nokpannen bovenaan het schuine dak van de woning. De hoeveelheid is geschat.

Het asbestmateriaal valt onder de mijlpaal van 2034.

Verwijderen

- Zorg voor een veilig beheer. Vermijd het beschadigen van het asbestmateriaal. Controleer de toestand jaarlijks op wijzigingen.
- Hemelwater dat afspoelt van asbestcement daken of gevels kan asbestdeeltjes bevatten. Gebruik het enkel voor gesloten circuits (bv. spoelen toiletten). Reinig na het vervangen van het dak of de gevel de dakgoten en regenwaterput of -ton om asbesthoudend sediment of slib te verwijderen

- Eenvoudige handelingen: mag via doe-het-zelf of door werknemer(s) met opleidingsattest eenvoudige handelingen  
Verwijderingsvoorschriften volgens Codex over het welzijn op het werk Art. VI.3-54.  
Zorg ervoor dat:
  - U zich goed informeert op [www.asbestinfo.be](http://www.asbestinfo.be)
  - U zich beschermt met een FFP3-mondmasker, wegwerpoverall- en handschoenen en afspoelbaar schoeisel

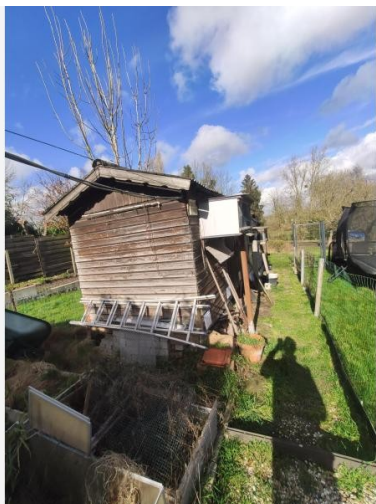
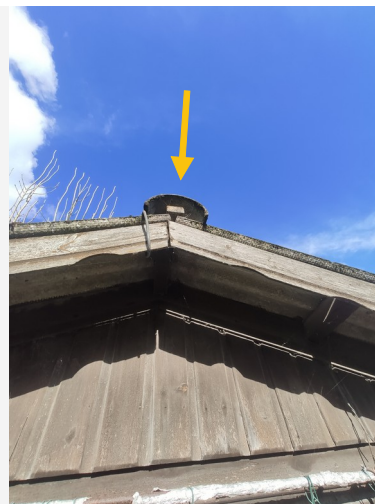
Eindbeoordeling materiaalrisico	Verhoogd materiaalrisico en/of verhoogde kans op vezelvrijgave
---------------------------------	--

Gebondenheid	Categorie 1: hechtgebonden in oorsprong
Asbestsoort (vezeltype)	Crocidoliet aanwezig
Asbestconcentratie	Laag (< 50%)
Afschermingsgraad van het gehele materiaal	Geheel of deels vrij aan de buitenlucht
Toestand van het materiaal	Matig beschadigd, matig verweerd

Beschrijving	Nokpannen duiventil
Omgeving	Buiten
Primaire drager	Schuin dak
Asbestmateriaal	Dak- en gevelbekleding - Nok, windveer, boeiboord
Bindmiddel van asbestmateriaal	Cement
Gebondenheid op basis van bindmiddel	Hecht
Hoeveelheid (oppervlakte - aantal)	<ul style="list-style-type: none"><li>• 1,50 m<sup>2</sup> - 1 stuk</li></ul>
Totale oppervlakte	1,50 m <sup>2</sup>
Eenvoudig bereikbaar	Ja
Bevestigingswijze	<ul style="list-style-type: none"><li>• Geklemd</li></ul>
Identificatiemethode	Vaststelling zonder monstername
Destructieve handeling voor identificatie	Nee
Opmerking	Het betreft de nokpannen op het dak van de duiventil. De hoeveelheid is geschat.

Het asbestmateriaal valt onder de mijlpaal van 2034.

Verwijderen

- Zorg voor een veilig beheer. Vermijd het beschadigen van het asbestmateriaal. Controleer de toestand jaarlijks op wijzigingen.
- Hemelwater dat afspoelt van asbestcement daken of gevels kan asbestdeeltjes bevatten. Gebruik het enkel voor gesloten circuits (bv. spoelen toiletten). Reinig na het vervangen van het dak of de gevel de dakgoten en regenwaterput of -ton om asbesthoudend sediment of slib te verwijderen

- Eenvoudige handelingen: mag via doe-het-zelf of door werknemer(s) met opleidingsattest eenvoudige handelingen  
Verwijderingsvoorschriften volgens Codex over het welzijn op het werk Art. VI.3-54.  
Zorg ervoor dat:
  - U zich goed informeert op [www.asbestinfo.be](http://www.asbestinfo.be)
  - U zich beschermt met een FFP3-mondmasker, wegwerpoverall- en handschoenen en afspoelbaar schoeisel

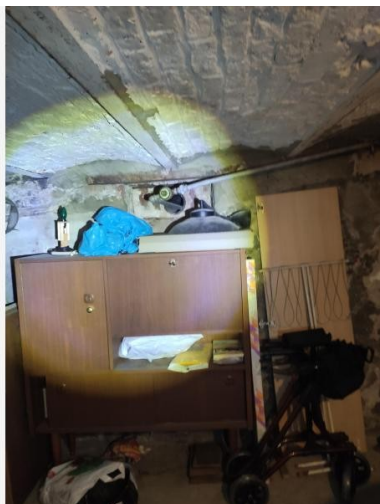
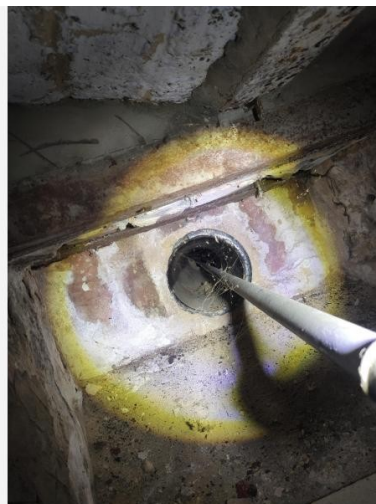
Eindbeoordeling materiaalrisico	Verhoogd materiaalrisico en/of verhoogde kans op vezelvrijgave
---------------------------------	--

Gebondenheid	Categorie 1: hechtgebonden in oorsprong
Asbestsoort (vezeltype)	Crocidoliet aanwezig
Asbestconcentratie	Laag (< 50%)
Afschermingsgraad van het gehele materiaal	Geheel of deels (ook) vrij aan de binnenlucht
Toestand van het materiaal	Licht beschadigd, licht verweerd. Intact calciumsilicaatmateriaal of categorie III 'gebondenheid'

Beschrijving	Cementbuis kelder
Omgeving	Binnen
Primaire drager	Binnenwand
Asbestmateriaal	Buis, koker, leiding, pijp, doorvoer
Bindmiddel van asbestmateriaal	Cement
Gebondenheid op basis van bindmiddel	Hecht
Hoeveelheid (lengte - omtrek - dikte - aantal)	<ul style="list-style-type: none"><li>• 1,00 m - 20,00 cm - 1,50 cm - 1 stuk</li></ul>
Totaal volume	0,003 m <sup>3</sup>
Eenvoudig bereikbaar	Ja
Bevestigingswijze	<ul style="list-style-type: none"><li>• Verlijmd, ingegoten, versmeerd</li></ul>
Identificatiemethode	Vaststelling zonder monsternamen
Destructieve handeling voor identificatie	Nee
Opmerking	Het betreft een cementbuis in de binnenwand van de kelder. De hoeveelheid is geschat.

Het asbestmateriaal valt onder de mijlpaal van 2040.

Verwijderen

- Zorg voor een veilig beheer. Vermijd het beschadigen van het asbestmateriaal. Controleer de toestand jaarlijks op wijzigingen.

- Eenvoudige handelingen: enkel door erkend asbestverwijderaar  
Verwijderingsvoorschriften volgens Codex over het welzijn op het werk Art. VI.3-54.

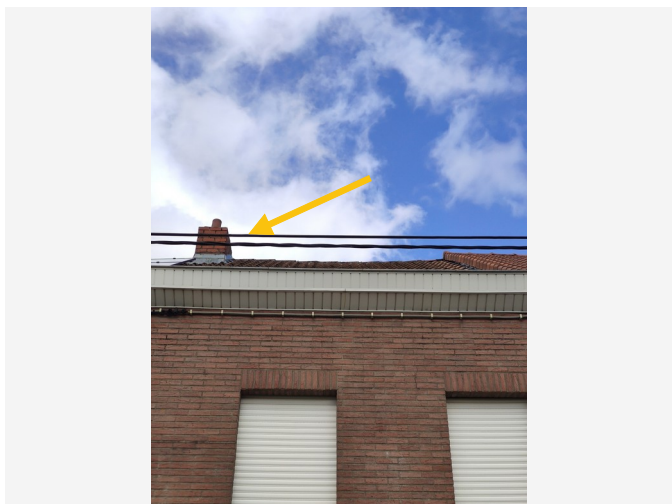
*Situeringfoto*

**Reden:** Het te onderzoeken materiaal situeert zich hoger dan 3,50 m te rekenen vanaf een veilige ondergrond

**Uitleg van de asbestdeskundige:** Het is niet mogelijk om de binnenzijde van de gemetselde schouwen te onderzoeken, daar de openingen zich hoger dan 3,50 meter vanaf een veilige ondergrond situeren.

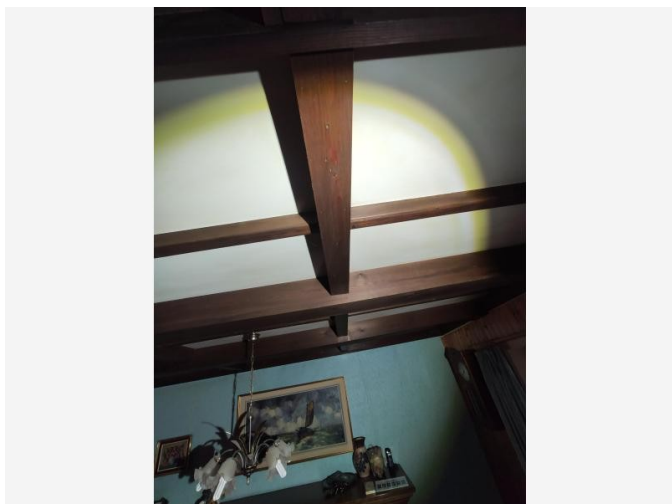
De plafonds zijn niet bepleisterd en niet-asbestverdacht.

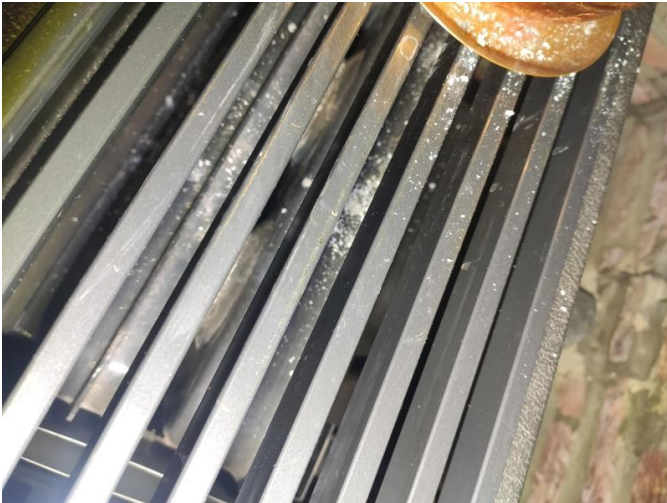
Kans op aanwezigheid van asbestverdacht afdichtingsmateriaal in de kachels in de woonkamer en keuken. Staalname niet mogelijk binnen het kader van een niet-destructieve inventaris.

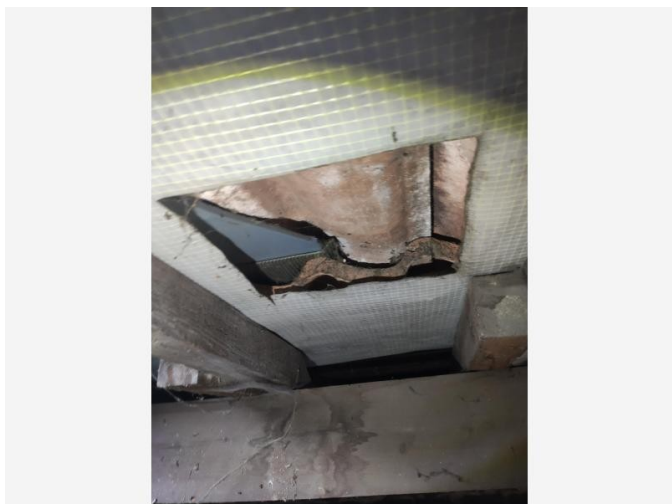
Er werd geen asbestverdachte onderdakbekleding aangetroffen.

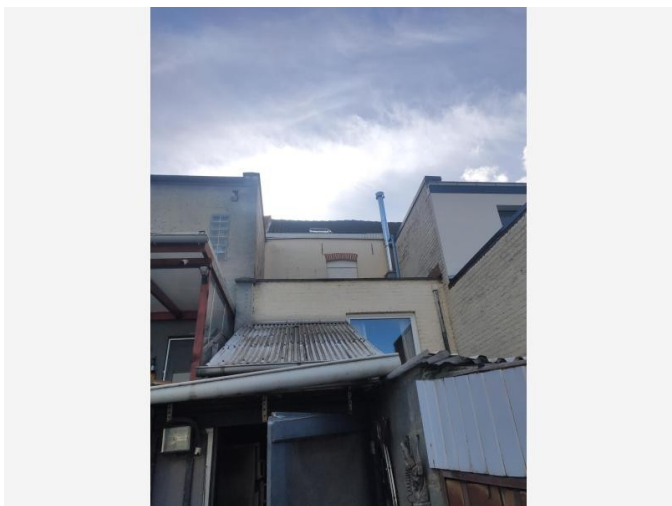
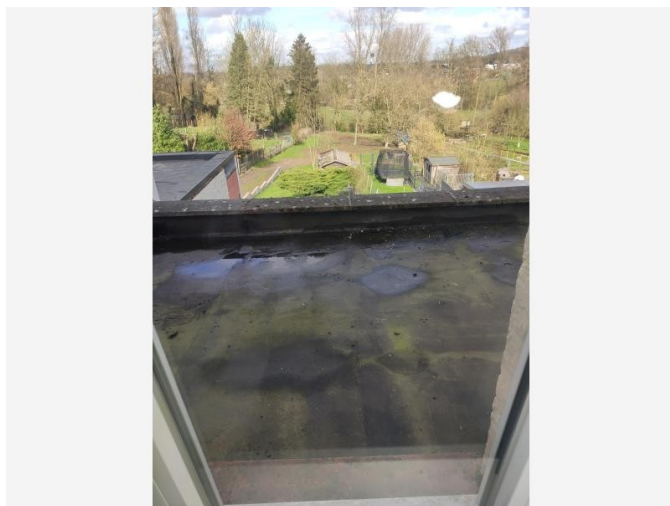
## Fiche 12: Roofing dak 1ste verdiep

Geen asbest

#	Type	Referentie	Resultaat
12.1	Puntmonster	3515	Geen asbest

<b>Beschrijving</b>	Roofing dak 1ste verdiep
<b>Omgeving</b>	Buiten
<b>Primaire drager</b>	Plat dak
<b>Bindmiddel van materiaal</b>	Bitumen (roofing, teer, asfalt)
<b>Gebondenheid op basis van bindmiddel</b>	Hecht
<b>Hoeveelheid (oppervlakte - aantal)</b>	<ul style="list-style-type: none"><li>• 10,00 m<sup>2</sup> - 1 stuk</li></ul>
<b>Totale oppervlakte</b>	10,00 m <sup>2</sup>
<b>Identificatiemethode</b>	Vaststelling met monstername
<b>Destructieve handeling voor identificatie</b>	Nee
<b>Opmerking</b>	Het betreft de roofingbekleding op het plat dak boven de keuken. De hoeveelheid is geschat Alleen de bovenste laag roofingbekleding is bemonsterd, wanneer bij eventuele werken/renovaties onderliggende lagen roofingbekleding zichtbaar worden, is het aangeraden om deze te bemonsteren alvorens aan te tasten.

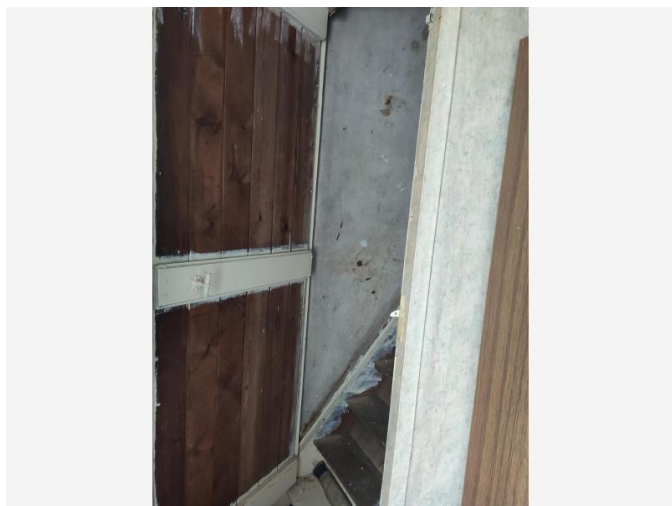
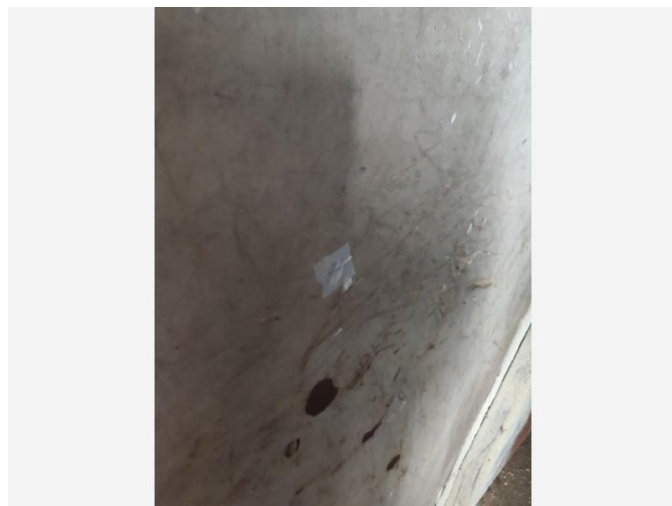
Geen asbest

<b>Beschrijving</b>	Pleisterwerk muren
<b>Omgeving</b>	Binnen
<b>Primaire drager</b>	Binnenwand
<b>Bindmiddel van materiaal</b>	Gips - kalk
<b>Gebondenheid op basis van bindmiddel</b>	Niet-hechtgebonden
<b>Hoeveelheid (oppervlakte - dikte - aantal)</b>	• 80,00 m <sup>2</sup> - 2,00 cm - 1 stuk
<b>Totaal volume</b>	1,60 m <sup>3</sup>
<b>Identificatiemethode</b>	Vaststelling met monsternamen
<b>Destructieve handeling voor identificatie</b>	Nee
<b>Opmerking</b>	Door afwezigheid van pleisterwerk in de stookruimte en een natte ruimte, werden alleen puntmonsters van het pleisterwerk aan de binnenwanden van een trappenhal (zoldertrap) en individuele ruimte (slaapkamer) opgenomen in het mengmonster. De hoeveelheid is geschat.

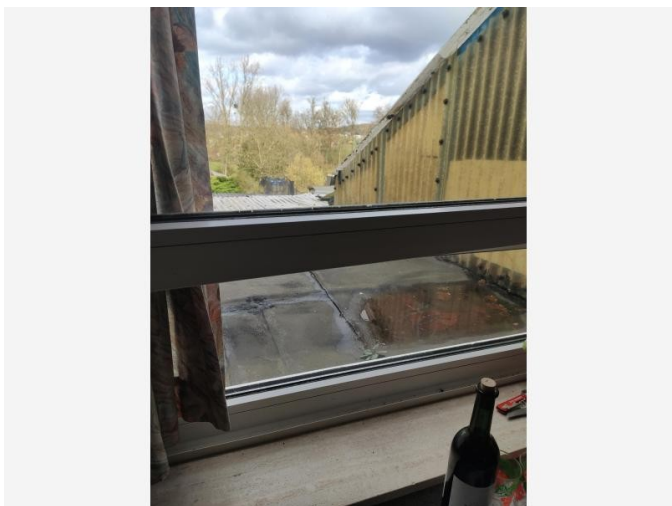
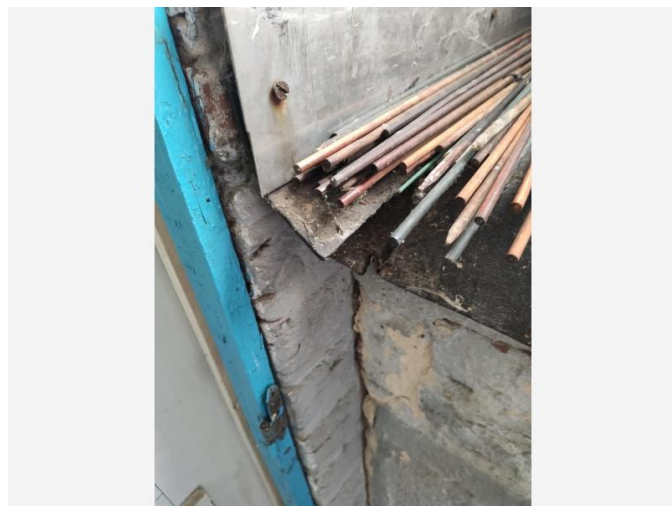
<b>Beschrijving</b>	Roofing dak koterijen
<b>Omgeving</b>	Grenst aan binnen- en buitenlucht
<b>Primaire drager</b>	Plat dak
<b>Bindmiddel van materiaal</b>	Bitumen (roofing, teer, asfalt)
<b>Gebondenheid op basis van bindmiddel</b>	Hecht
<b>Hoeveelheid (oppervlakte - aantal)</b>	• 8,00 m <sup>2</sup> - 1 stuk
<b>Totale oppervlakte</b>	8,00 m <sup>2</sup>
<b>Identificatiemethode</b>	Vaststelling met monstername
<b>Destructieve handeling voor identificatie</b>	Nee
<b>Opmerking</b>	Het betreft de roofingbekleding op het dak van de eerste koterijen. De hoeveelheid is geschat. Alleen de bovenste laag roofingbekleding is bemonsterd. Wanneer bij eventuele werken/renovaties onderliggende lagen roofingbekleding zichtbaar worden, is het aangeraden om deze te laten bemonsteren alvorens aan te tasten.

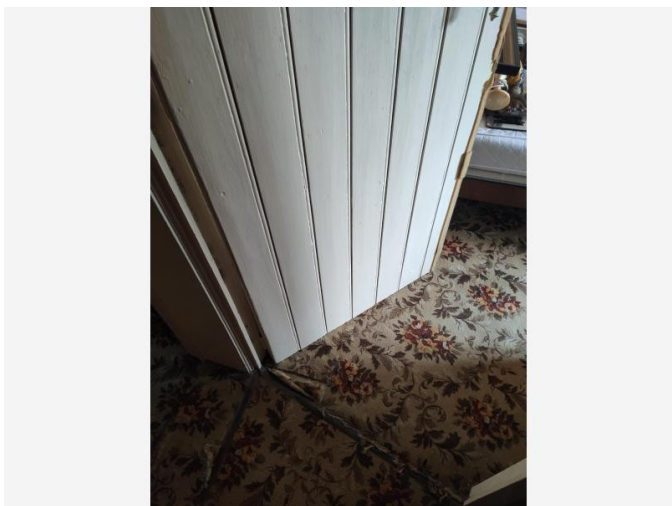
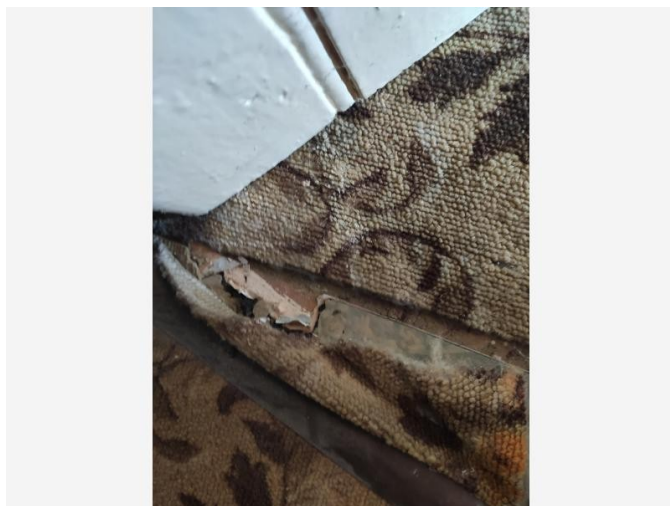
<b>Beschrijving</b>	Vinylvloerbekleding 1ste verdiep
<b>Omgeving</b>	Binnen
<b>Primaire drager</b>	Vloer
<b>Bindmiddel van materiaal</b>	Karton - papier - viltachtig
<b>Gebondenheid op basis van bindmiddel</b>	Niet-hechtgebonden
<b>Hoeveelheid (oppervlakte - aantal)</b>	• 30,00 m <sup>2</sup> - 1 stuk
<b>Totale oppervlakte</b>	30,00 m <sup>2</sup>
<b>Identificatiemethode</b>	Vaststelling met monsternamen
<b>Destructieve handeling voor identificatie</b>	Nee
<b>Opmerking</b>	Het betreft de laag vinylvloerbekleding onder het tapijt op het 1ste verdiep. De hoeveelheid is geschat.

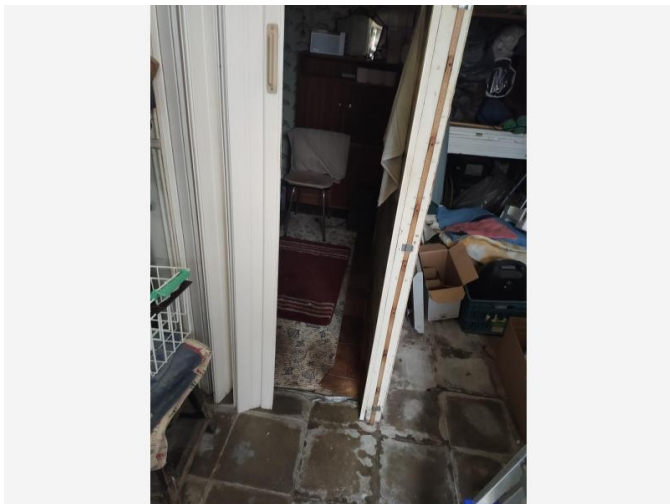
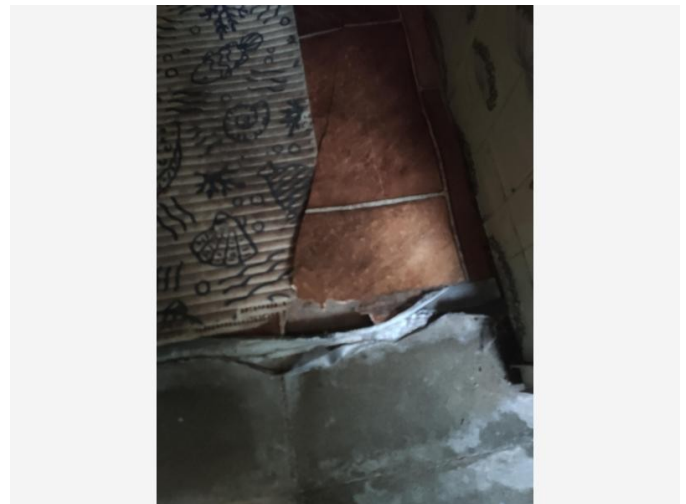
<b>Beschrijving</b>	Vinylvloerbekleding badkamer
<b>Omgeving</b>	Binnen
<b>Primaire drager</b>	Vloer
<b>Bindmiddel van materiaal</b>	Kunststof of -hars
<b>Gebondenheid op basis van bindmiddel</b>	Hecht
<b>Hoeveelheid (oppervlakte - aantal)</b>	• 3,00 m <sup>2</sup> - 1 stuk
<b>Totale oppervlakte</b>	3,00 m <sup>2</sup>
<b>Identificatiemethode</b>	Vaststelling met monstername
<b>Destructieve handeling voor identificatie</b>	Nee
<b>Opmerking</b>	Het betreft de vinylvloerbekleding in de badkamer. De hoeveelheid is geschat.
