# Asbestinventarisatetest

Kaaistraat 11, 9470 Denderleeuw

Attestnummer : 20250224-000231.000

Uitgegeven op : 24.02.2025

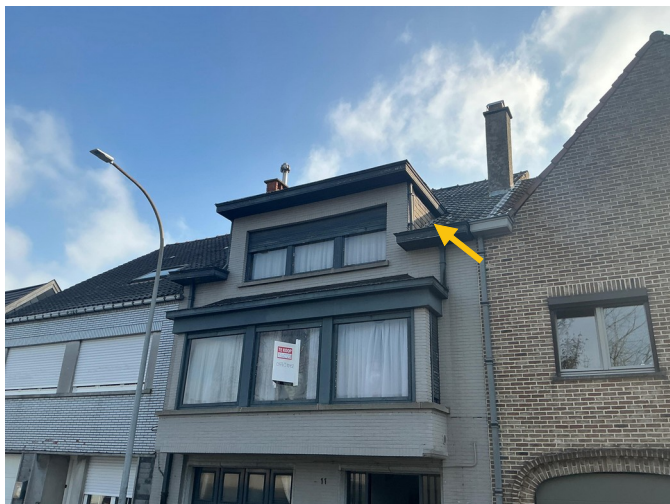
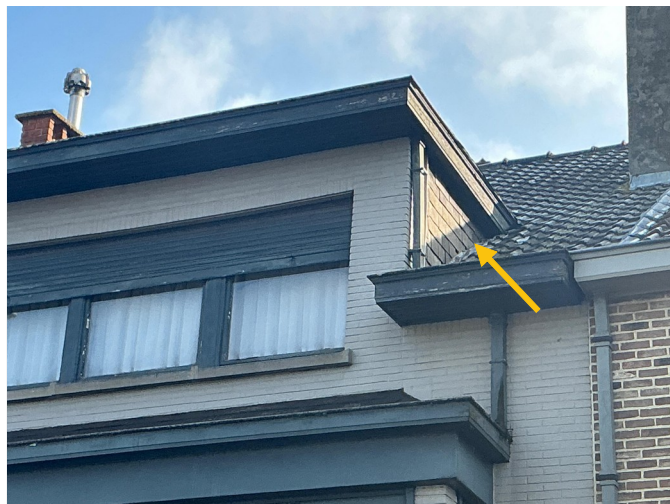
Het asbestmateriaal valt onder de mijlpaal van 2034.

Verwijderen

| Eindbeoordeling materiaalrisico | Laag materiaalrisico en/of verlaagde kans op vezelvrijgave |

| Asbestsoort (vezeltype) | Crocidoliet aanwezig |
| Toestand van het materiaal | Licht beschadigd, licht verweerd. Intact calciumsilicaatmateriaal of categorie III 'gebondenheid' |

| Beschrijving | Gevelleien uit asbestcement |

- Verwijder dit asbestmateriaal zo snel mogelijk. Volg de toestand goed op.

- Eenvoudige handelingen: mag via doe-het-zelf of door werknemer(s) met opleidingsattest eenvoudige handelingen  
Deze asbesthoudende toepassing kan door middel van DHZ of eenvoudige handelingen verwijderd worden. Gebruik hierbij steeds de gepaste persoonlijke beschermingsmiddelen, vermijdt vezelvrijgave en voer het asbesthoudend afval, dubbel verpakt, via de juiste afvalstroom af.

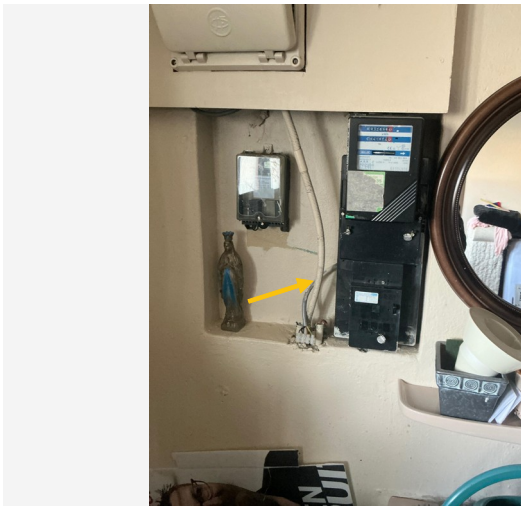
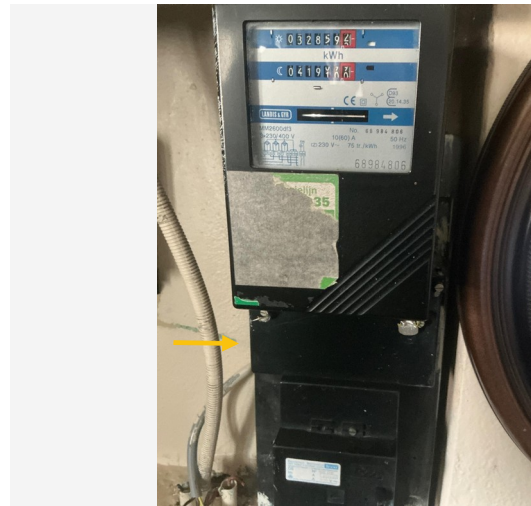
Het asbestmateriaal valt onder de mijlpaal van 2040.

Zorgvuldig beheren

| Eindbeoordeling materiaalrisico | Zeer laag materiaalrisico en/of zeer lage kans op vezelvrijgave |

| Toestand van het materiaal | Onbeschadigd, niet verweerd |

| Beschrijving | Bakeliet elektriciteitsteller |

- Zorg voor een veilig beheer. Vermijd het beschadigen van het asbestmateriaal. Controleer de toestand jaarlijks op wijzigingen.

- Eenvoudige handelingen: mag via doe-het-zelf of door werknemer(s) met opleidingsattest eenvoudige handelingen  
Het vervangen van de bakelieten tellerkast is de verantwoordelijkheid van Fluvius en zal door hun professionelen uitgevoerd worden.

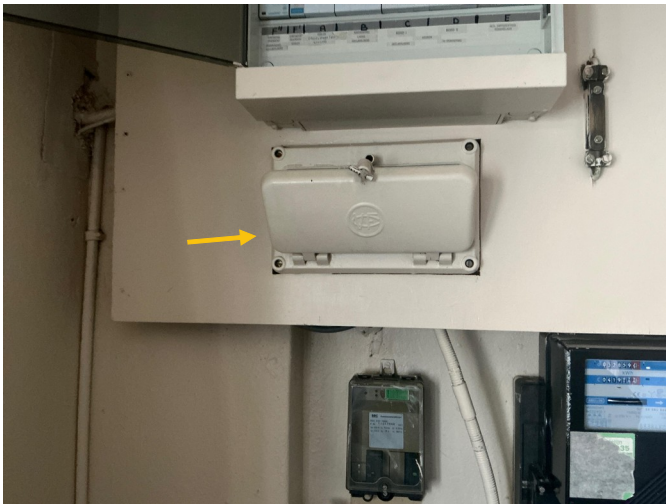
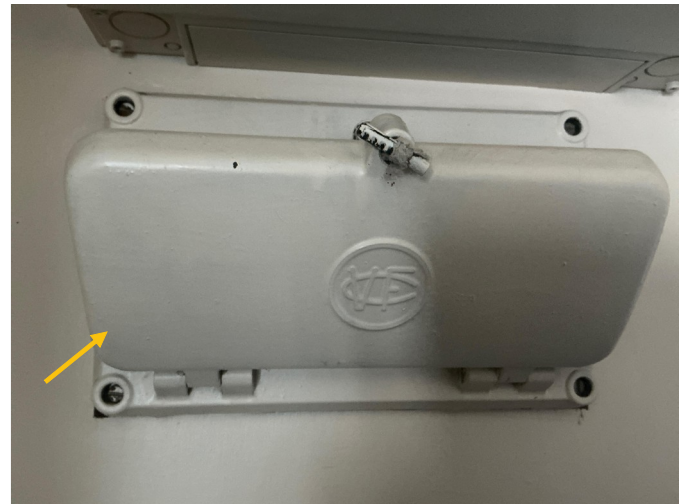
Het asbestmateriaal valt onder de mijlpaal van 2040.

Zorgvuldig beheren

| Eindbeoordeling materiaalarisico | Zeer laag materiaalarisico en/of zeer lage kans op vezelvrijgave |

| Toestand van het materiaal | Onbeschadigd, niet verweerd |

| Beschrijving | Bakeliet schakelkast |

- Zorg voor een veilig beheer. Vermijd het beschadigen van het asbestmateriaal. Controleer de toestand jaarlijks op wijzigingen.

- Eenvoudige handelingen: mag via doe-het-zelf of door werknemer(s) met opleidingsattest eenvoudige handelingen  
Deze asbesthoudende toepassing kan door middel van DHZ of eenvoudige handelingen verwijderd worden. Gebruik hierbij steeds de gepaste persoonlijke beschermingsmiddelen, vermijdt vezelvrijgave en voer het asbesthoudend afval, dubbel verpakt, via de juiste afvalstroom af.

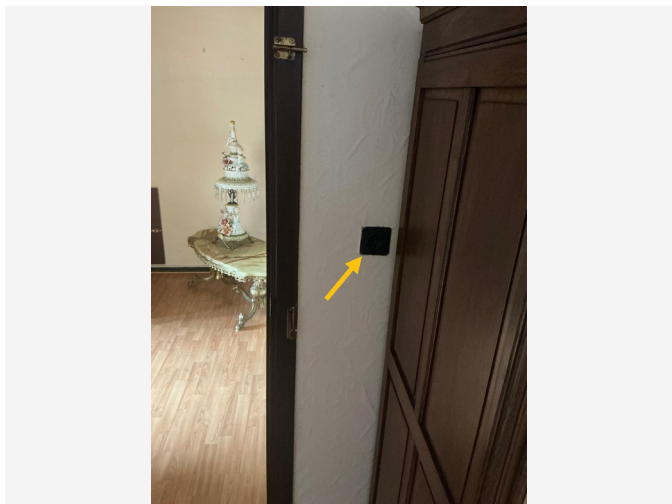
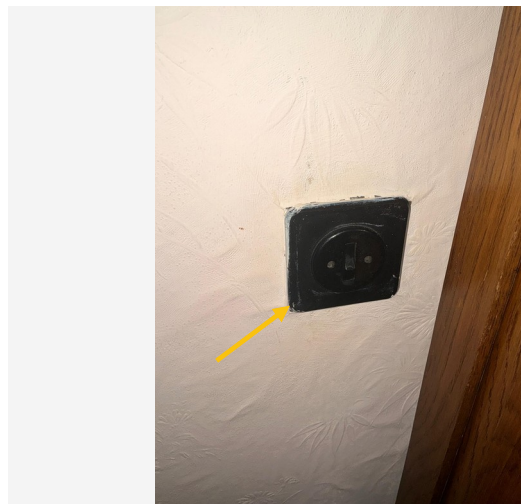
Het asbestmateriaal valt onder de mijlpaal van 2040.

Zorgvuldig beheren

| Eindbeoordeling materiaalisico | Laag materiaalisico en/of verlaagde kans op vezelvrijgave |

| Toestand van het materiaal | Onbeschadigd, niet verweerd |

| Beschrijving | Bakeliet schakelaars en armaturen |

- Zorg voor een veilig beheer. Vermijd het beschadigen van het asbestmateriaal. Controleer de toestand jaarlijks op wijzigingen.

- Eenvoudige handelingen: mag via doe-het-zelf of door werknemer(s) met opleidingsattest eenvoudige handelingen  
Deze asbesthoudende toepassingen kan door middel van DHZ of eenvoudige handelingen verwijderd worden. Gebruik hierbij de gepaste persoonlijke beschermingsmiddelen, vermijdt vezelvrijgave en voer het asbesthoudend afval, dubbel verpakt, via de juiste afvalstroom af.

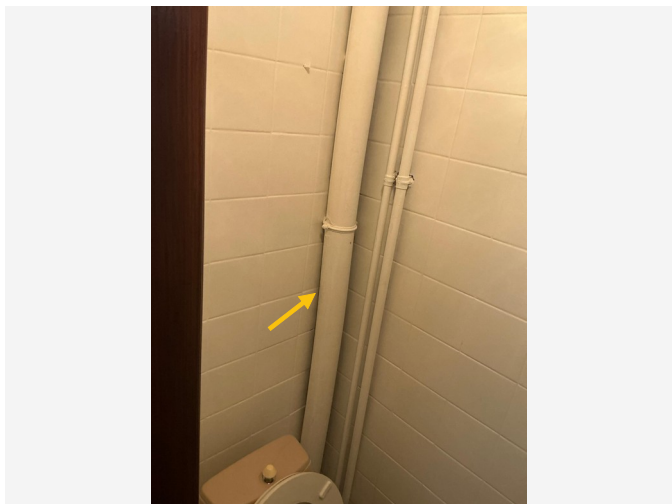
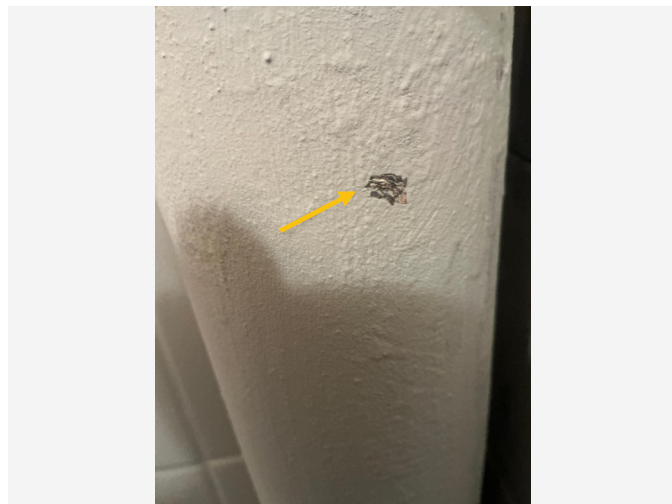
Het asbestmateriaal valt onder de mijlpaal van 2040.

Zorgvuldig beheren

| Eindbeoordeling materiaalisico | Laag materiaalisico en/of verlaagde kans op vezelvrijgave |

| Toestand van het materiaal | Onbeschadigd, niet verweerd |

| Beschrijving | Asbestcement afvoer |

- Zorg voor een veilig beheer. Vermijd het beschadigen van het asbestmateriaal. Controleer de toestand jaarlijks op wijzigingen.

- Eenvoudige handelingen: mag via doe-het-zelf of door werknemer(s) met opleidingsattest eenvoudige handelingen  
Deze asbesthoudende toepassing kan door middel van DHZ of eenvoudige handelingen verwijderd worden. Gebruik hierbij de gepaste persoonlijke beschermingsmiddelen, vermijdt vezelvrijgave en voer het asbesthoudend afval, dubbel verpakt, via de juiste afvalstroom af.

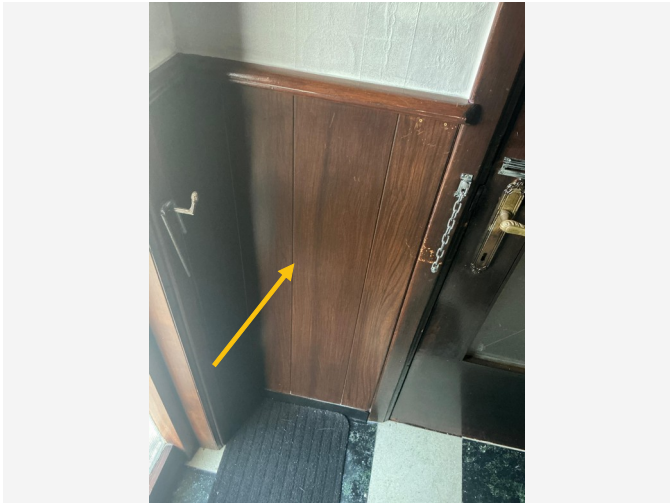
De lambrisering bestaat uit cartonboard en bezit geen asbesthoudende kenmerken. De deskundige kan geen uitspraak doen over achterliggende materialen. Hiervoor is destructief onderzoek nodig.

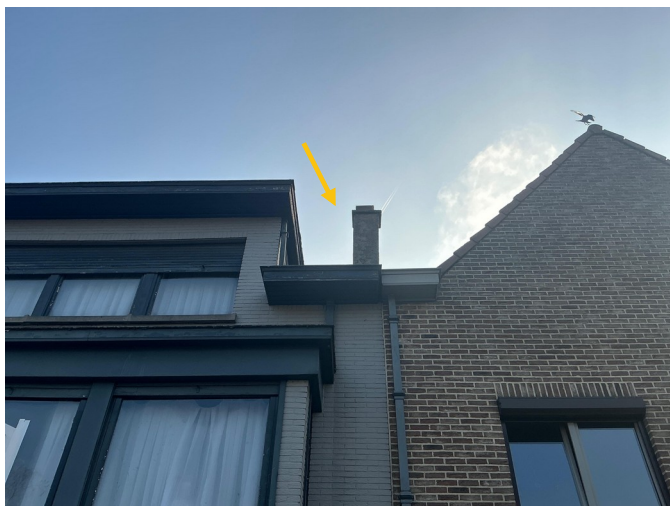
Gezien het bouwjaar van de woning bestaat de mogelijkheid dat het rookgaskanaal opgebouwd is uit asbesthoudende elementen.

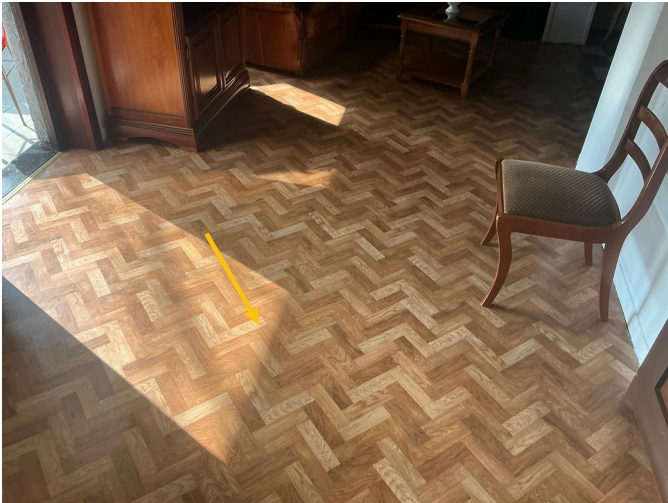
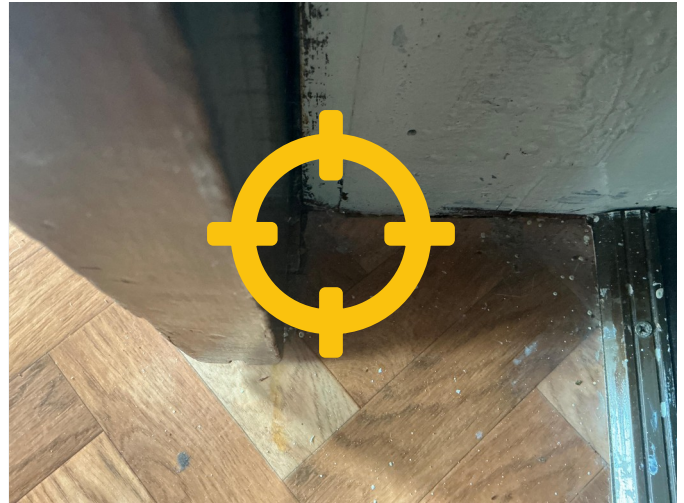
## Fiche 14: Vinyl gelijkvloers

Geen asbest

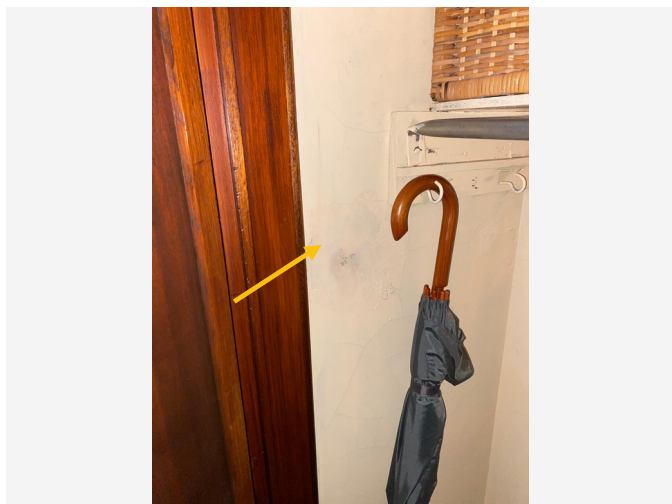
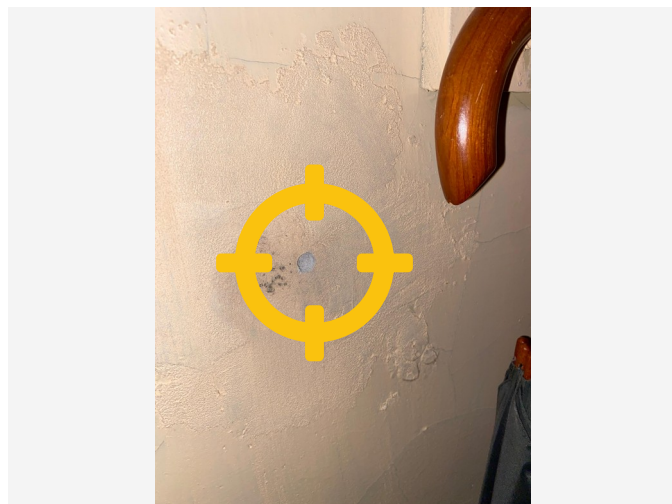
## Fiche 15: Pleisterwerk muren

Geen asbest

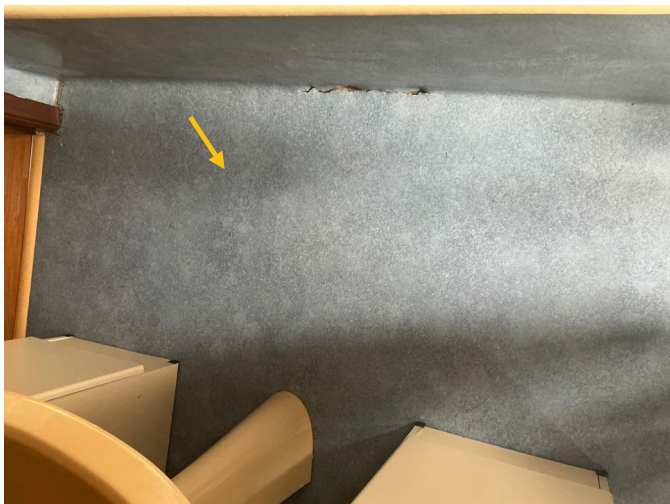
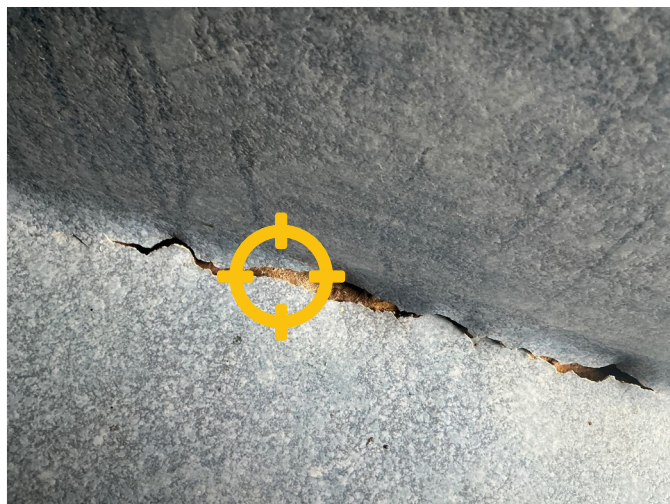
## Fiche 16: Vinyl badkamer

Geen asbest

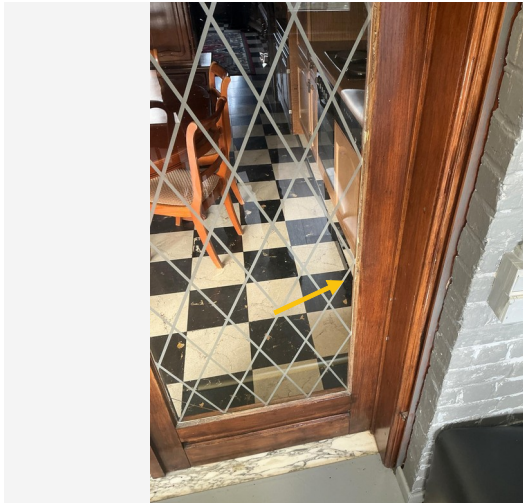
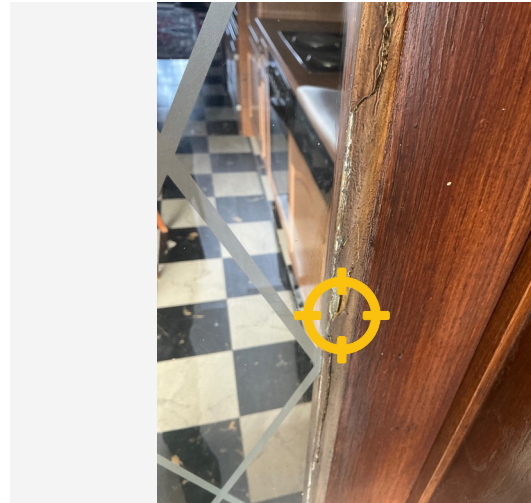
## Fiche 17: Mastiek tussen raam en profiel

Geen asbest

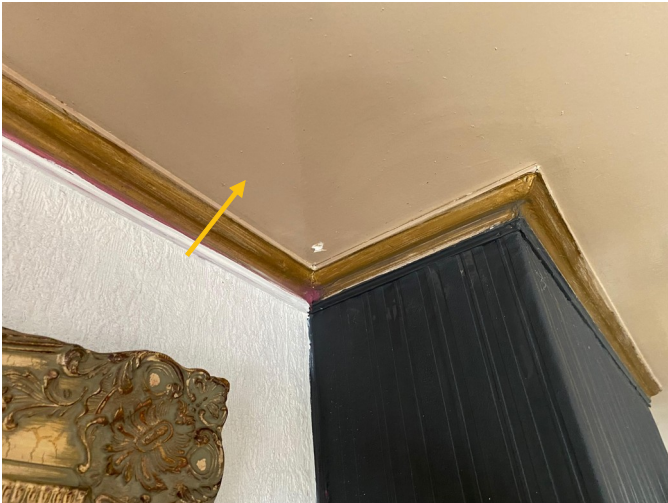
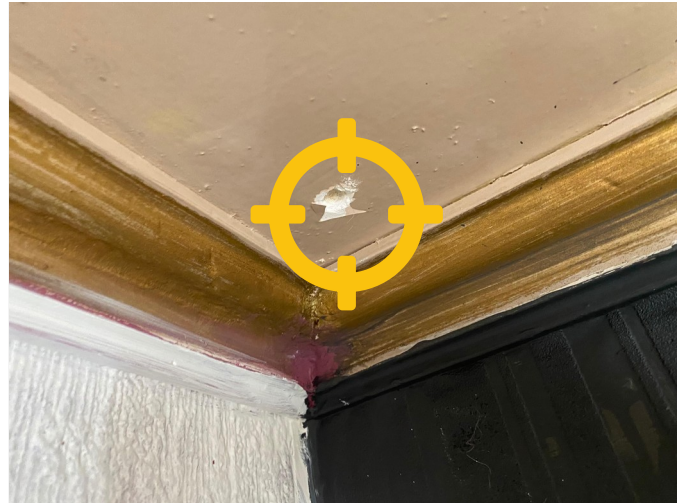
## Fiche 18: Pleisterwerk plafonds

Geen asbest
