# Asbestinventarisatetest

Voetpad 24, 3550 Heusden-Zolder

Attestnummer : 20250325-000143.000

Uitgegeven op : 25.03.2025

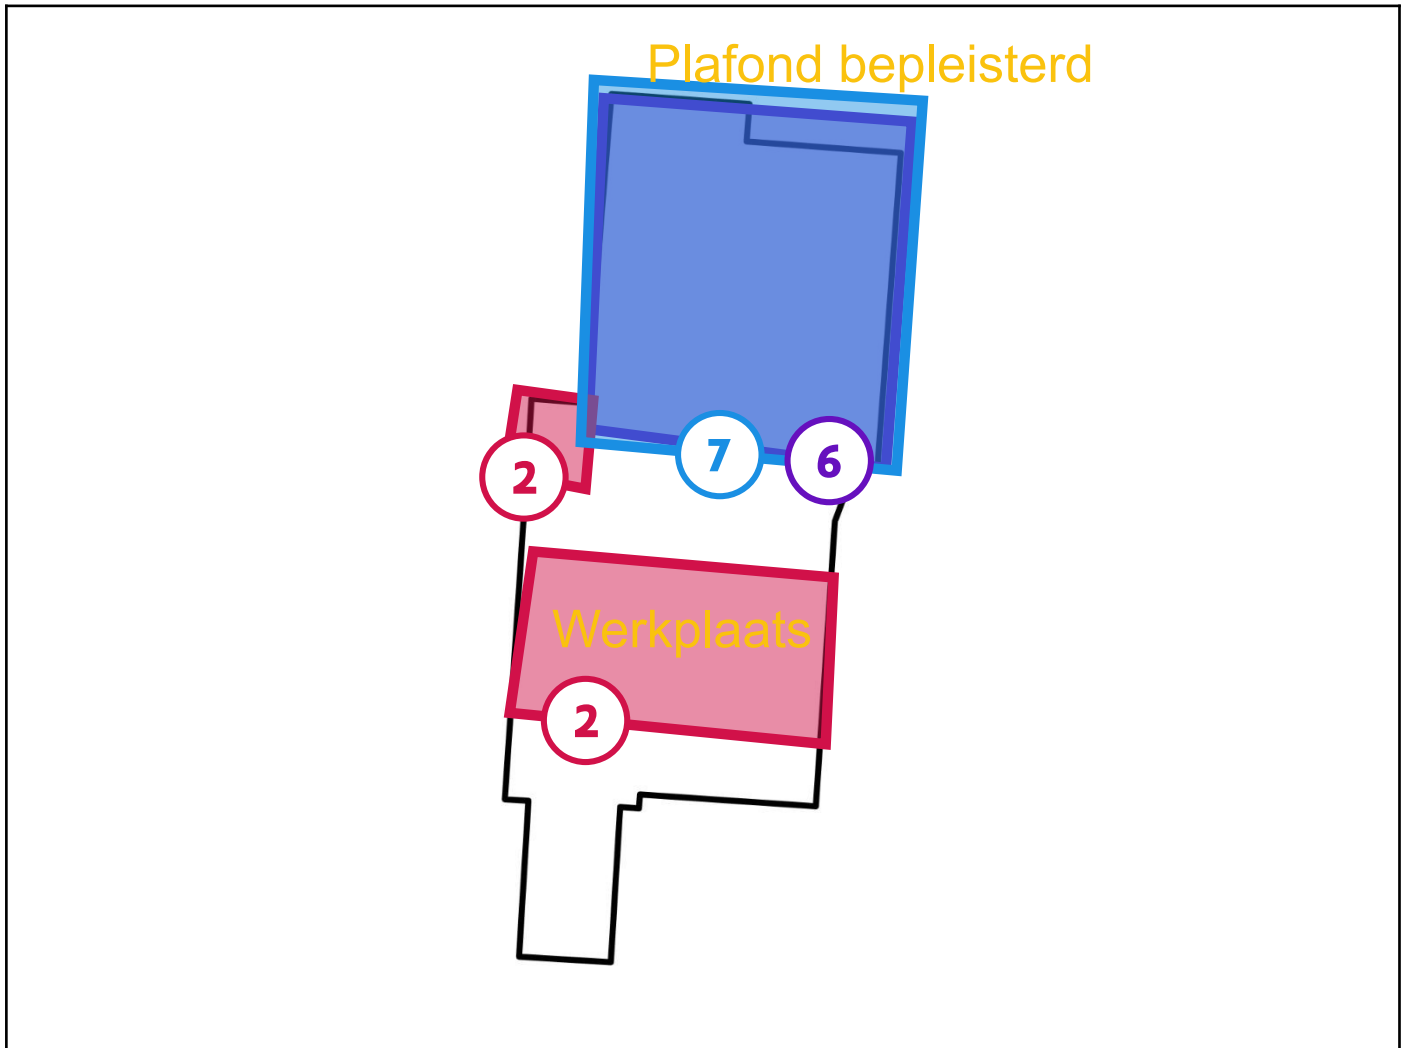
## Plan 1.1: Woning annotaties

| Beschrijving | Type | Actie |
|---|---|---|
| 2. Golfplaten afdak koer en werkplaats | Asbestmateriaal | Dringend verwijderen |

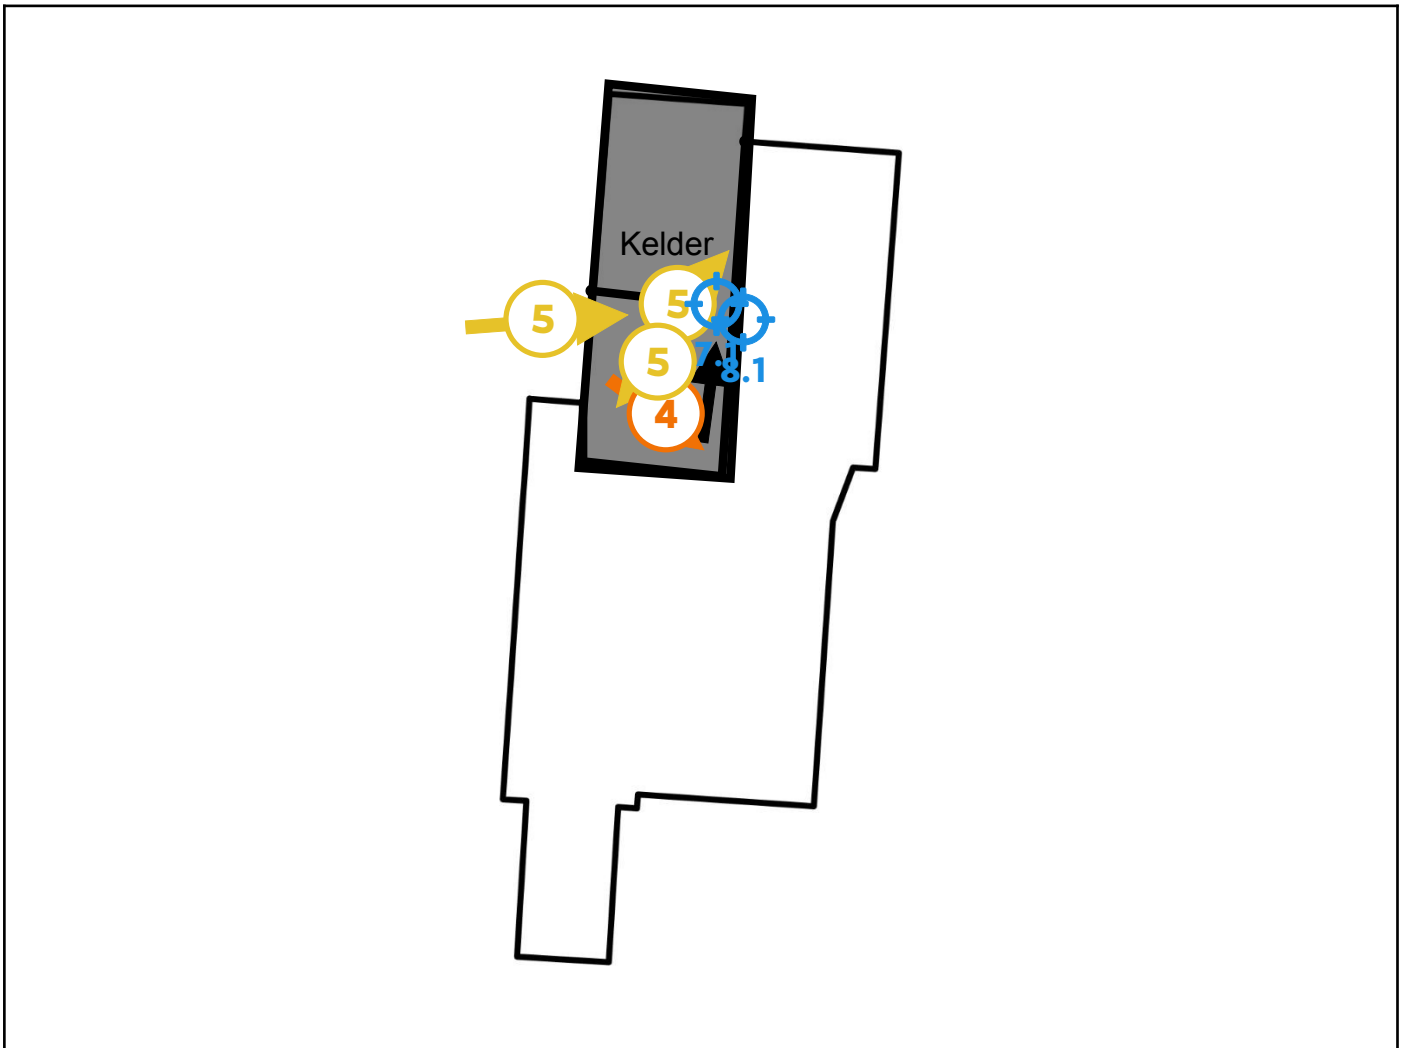
## Plan 1.2: Kelder

| Beschrijving | Type | Actie |
|---|---|---|
| 4. Dichtingen brander in kelder | Asbestmateriaal | Verwijderen |
| 5. Elektrisch schakelmateriaal | Asbestmateriaal | Zorgvuldig beheren |

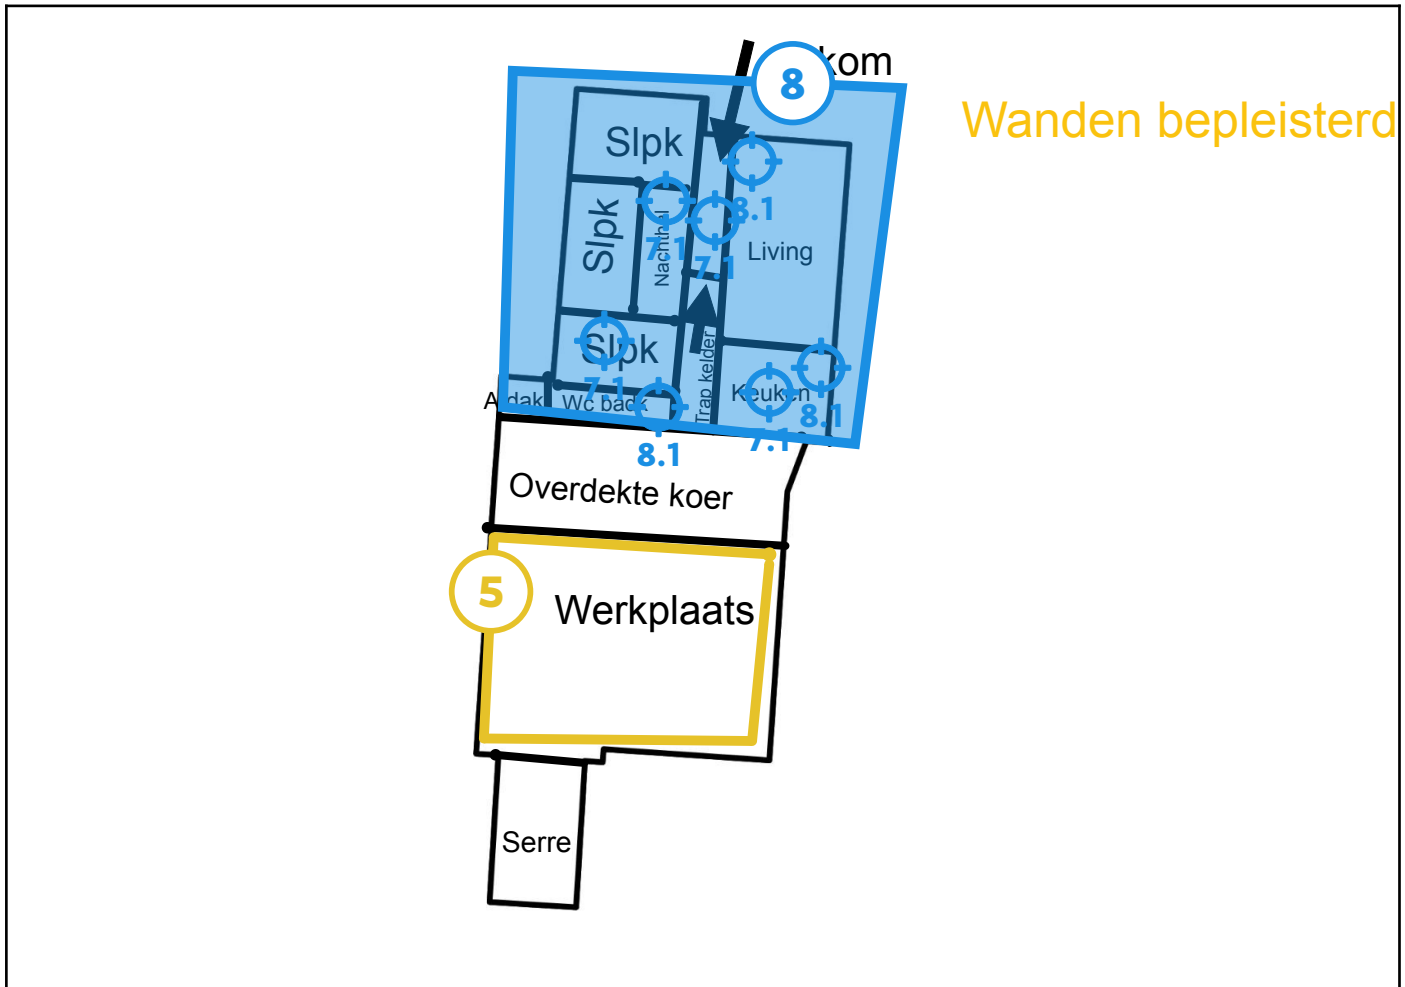
## Plan 1.3: Grondplan

| Beschrijving | Type | Actie |
|---|---|---|
| 5. Elektrisch schakelmateriaal | Asbestmateriaal | Zorgvuldig beheren |

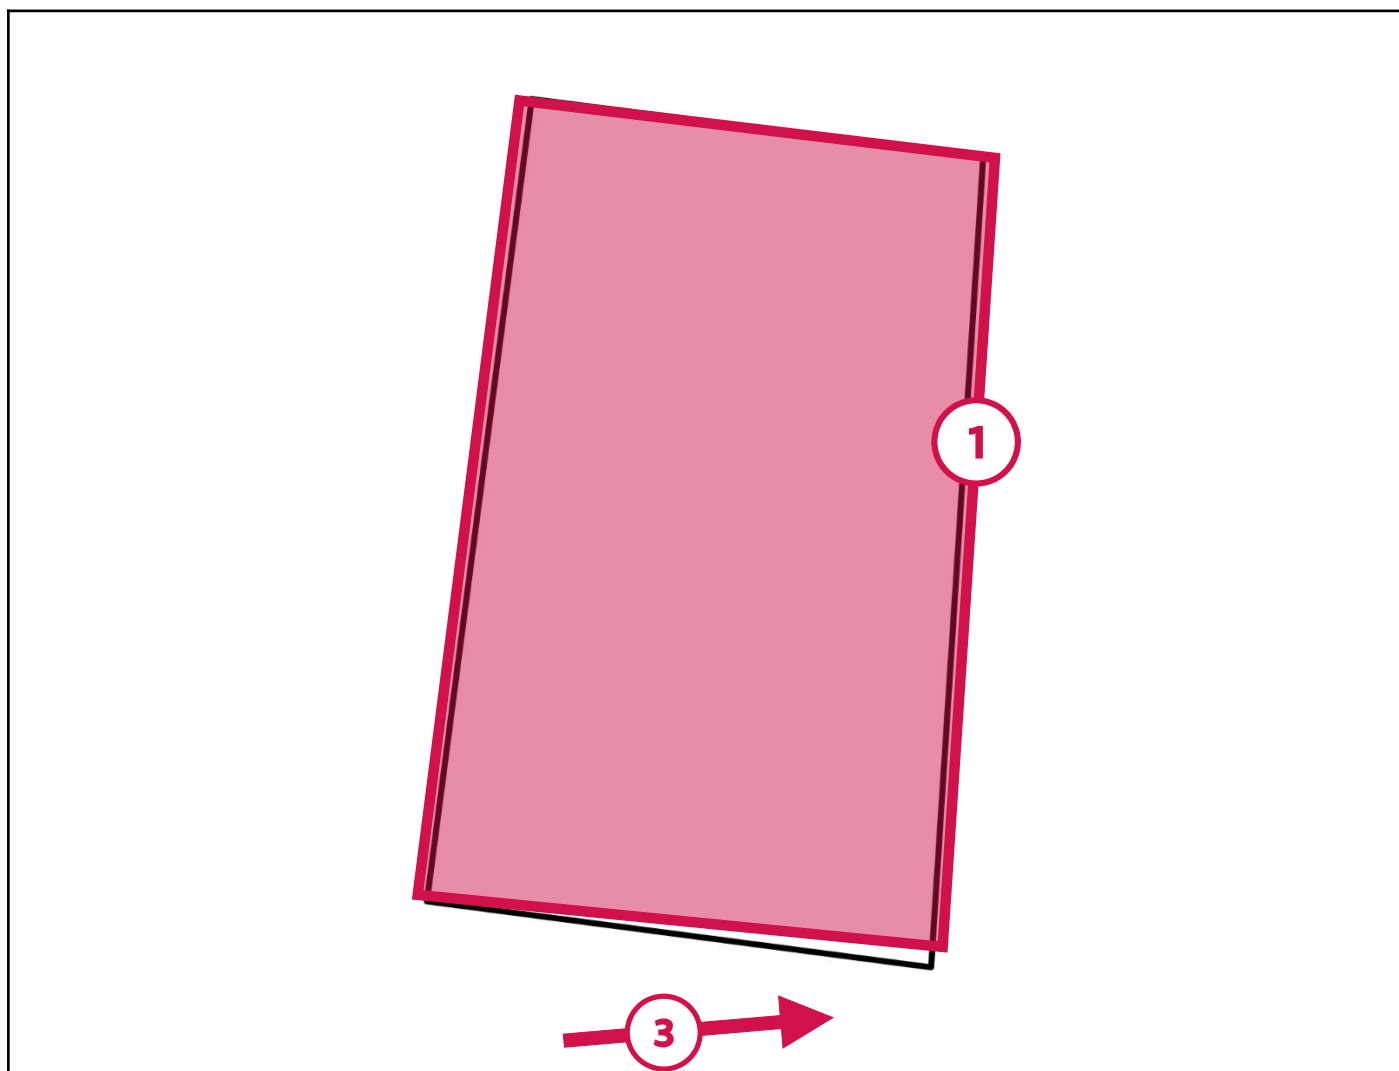
## Plan 2.1: Open bergplaats plan

| Beschrijving | Type | Actie |
|---|---|---|
| 1. Golfplaten bergplaats en kippenhok | Asbestmateriaal | Dringend verwijderen |
| 3. Golfplaten in de tuin | Asbestmateriaal | Dringend verwijderen |

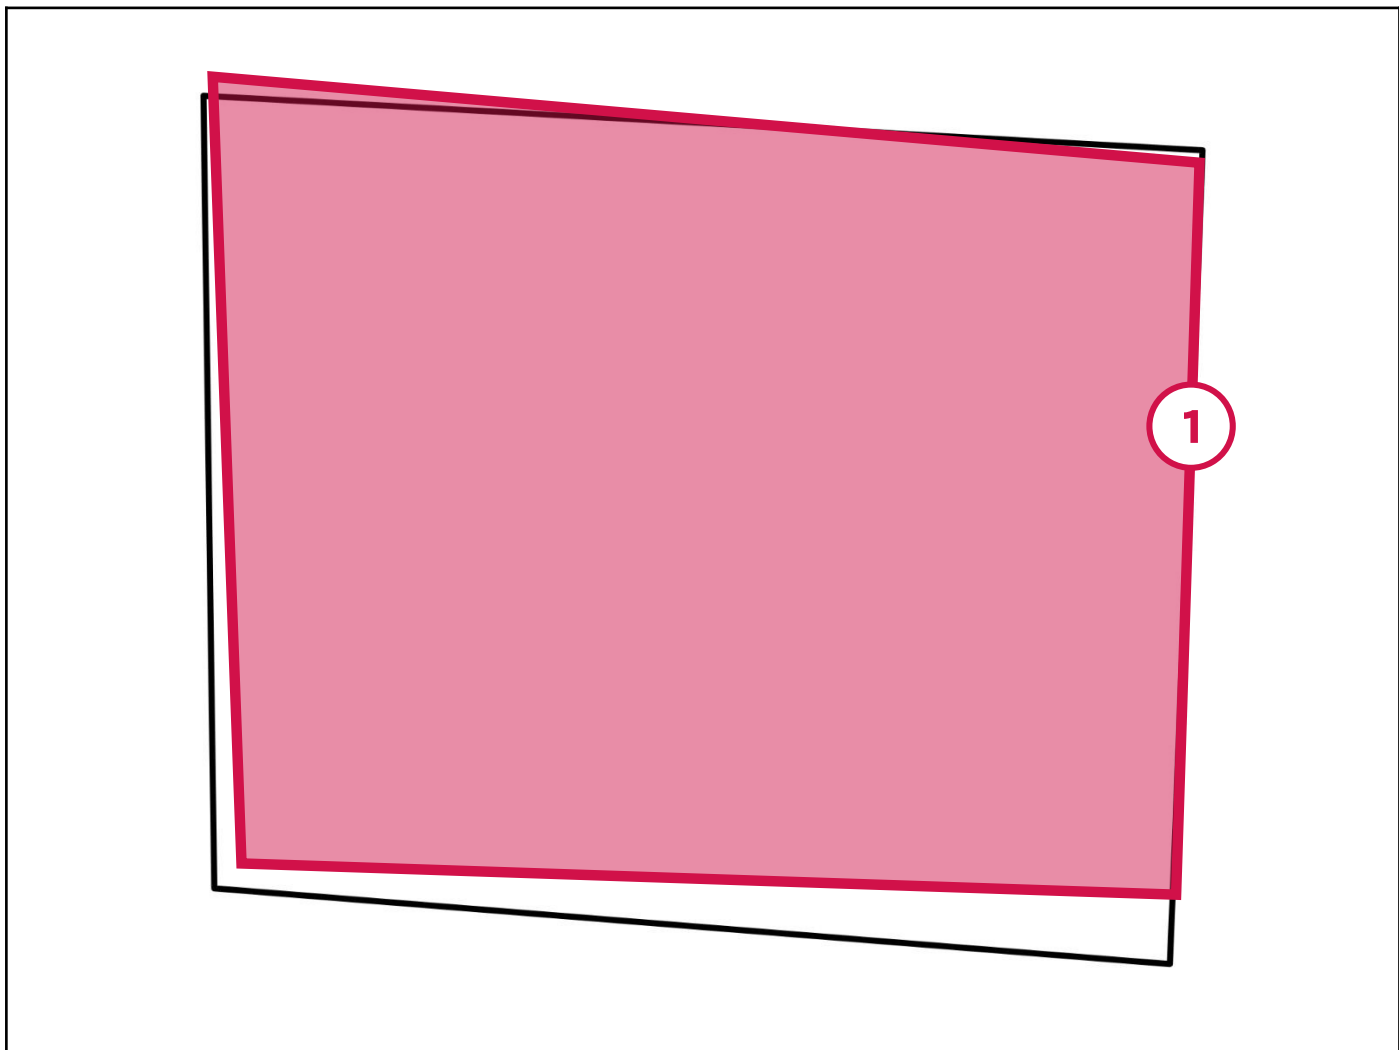
## Plan 3.1: Kippenhok plan

| Beschrijving | Type | Actie |
|---|---|---|
| 1. Golfplaten bergplaats en kippenhok | Asbestmateriaal | Dringend verwijderen |

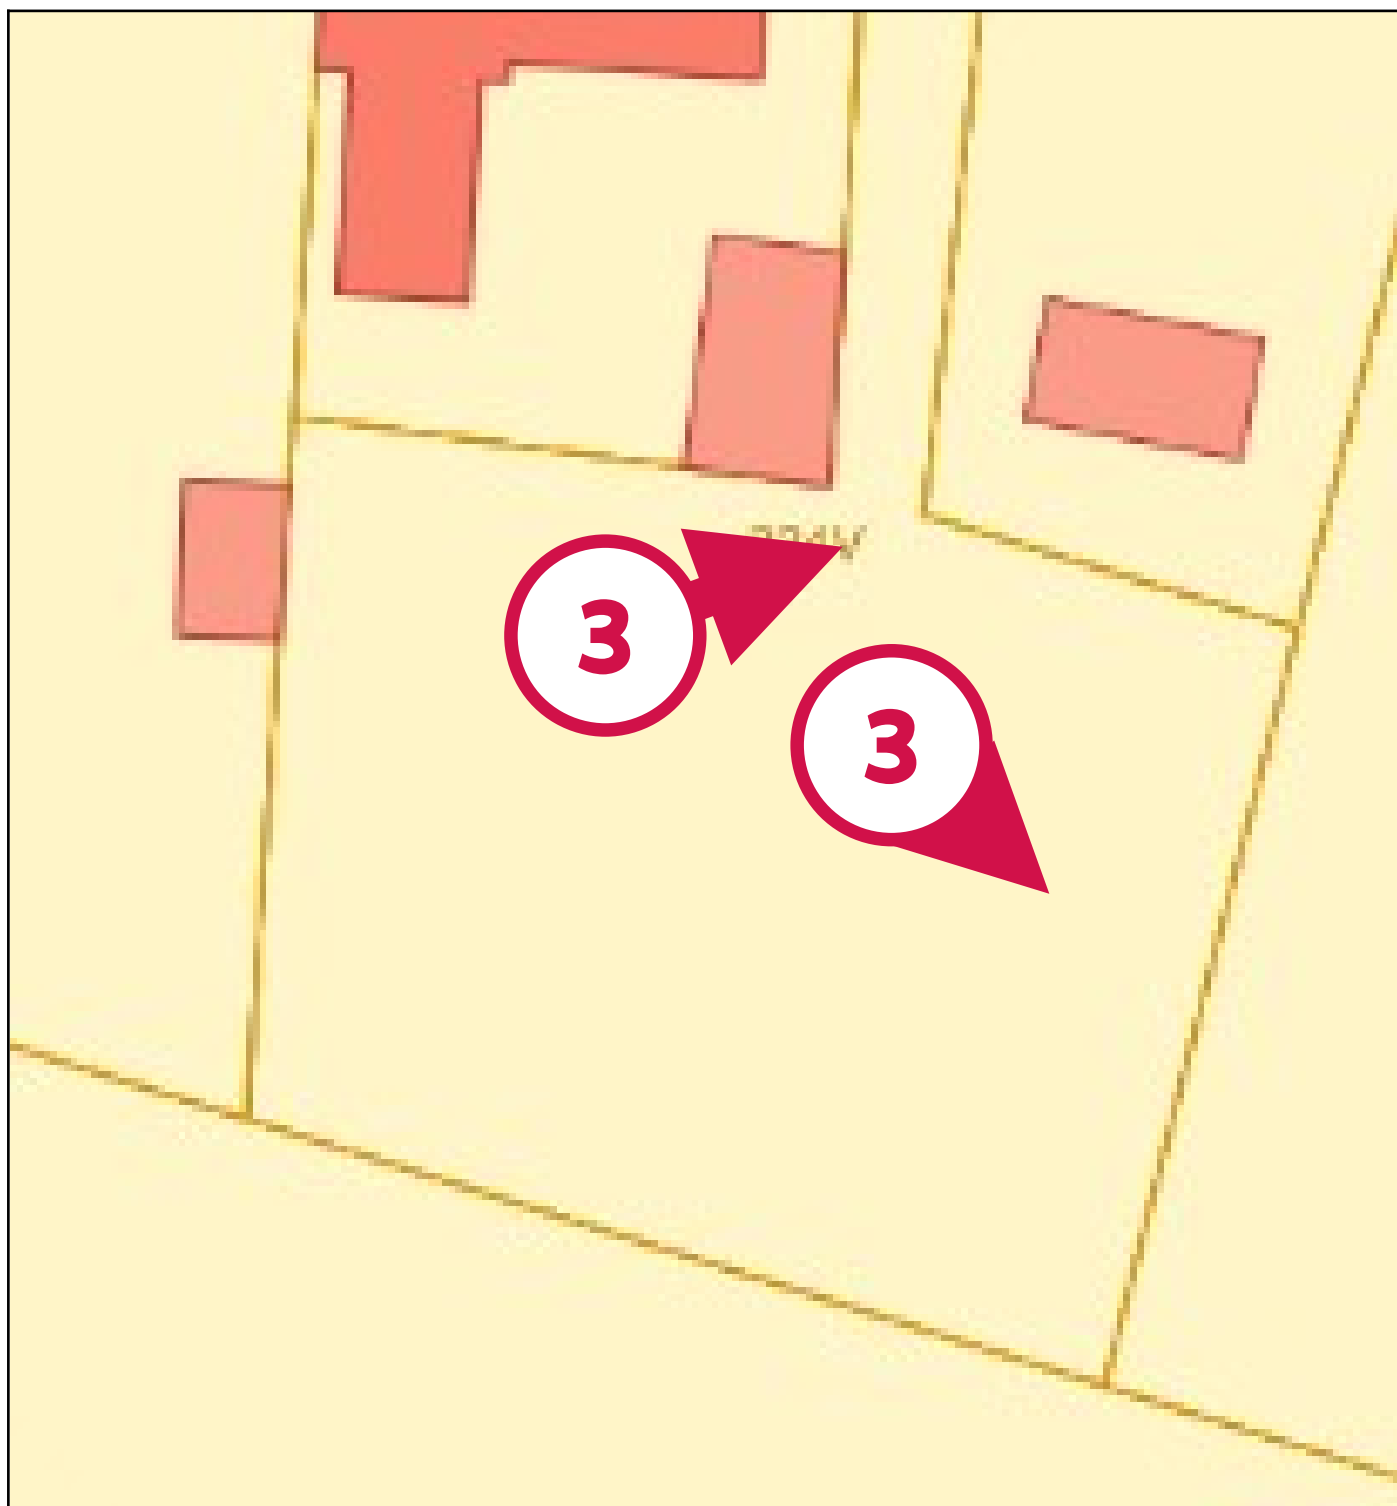
## Plan 4.1: Vaststellingen buiten de constructies

| Beschrijving | Type | Actie |
|---|---|---|
| 3. Golfplaten in de tuin | Asbestmateriaal | Dringend verwijderen |

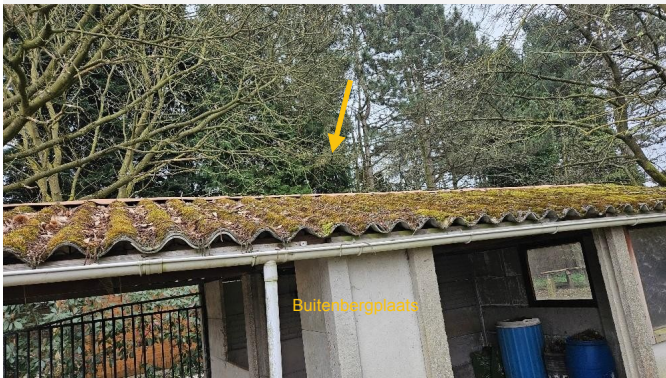
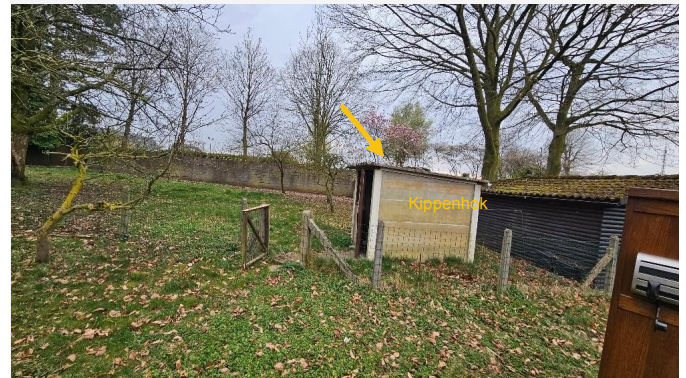
Het asbestmateriaal valt onder de mijlpaal van 2034.

**Dringend verwijderen**

| Eindbeoordeling materiaalrisico | Hoog materiaalrisico en/of hoge kans op vezelvrijgave |

| Asbestsoort (vezeltype) | Crocidoliet aanwezig |
| Toestand van het materiaal | Zwaar beschadigd, zwaar verweerd |

| Beschrijving | Golfplaten bergplaats en kippenhok |

- Verwijder dit asbestmateriaal zo snel mogelijk. Volg de toestand goed op.

- Eenvoudige handelingen: mag via doe-het-zelf of door werknemer(s) met opleidingsattest eenvoudige handelingen  
Kan in gehele stukken verwijderd worden mits toepassing techniek eenvoudige handelingen (gebruik PBM's)

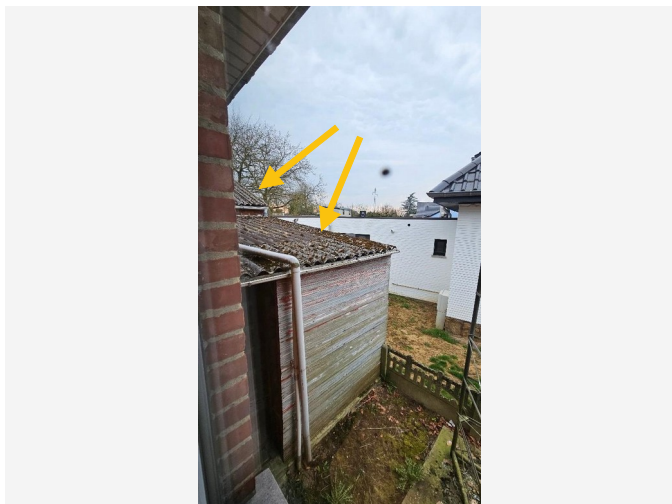
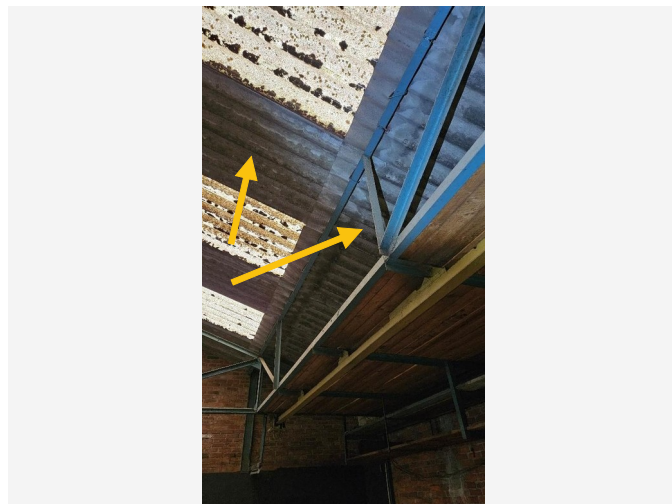
Het asbestmateriaal valt onder de mijlpaal van 2040.

**Dringend verwijderen**

| Eindbeoordeling materiaalrisico | Hoog materiaalrisico en/of hoge kans op vezelvrijgave |

| Asbestsoort (vezeltype) | Crocidoliet aanwezig |
| Toestand van het materiaal | Matig beschadigd, matig verweerd |

| Beschrijving | Golfplaten afdak koer en werkplaats |

- Zorg voor een veilig beheer. Vermijd het beschadigen van het asbestmateriaal. Controleer de toestand jaarlijks op wijzigingen.
- Zorg voor een veilig beheer en verwijder dit asbestmateriaal wanneer het bij werken eenvoudig bereikbaar wordt. Controleer de toestand jaarlijks op wijzigingen.

- Eenvoudige handelingen: mag via doe-het-zelf of door werknemer(s) met opleidingsattest eenvoudige handelingen  
Kan in gehele stukken verwijderd worden mits toepassing techniek eenvoudige handelingen (gebruik PBM's)

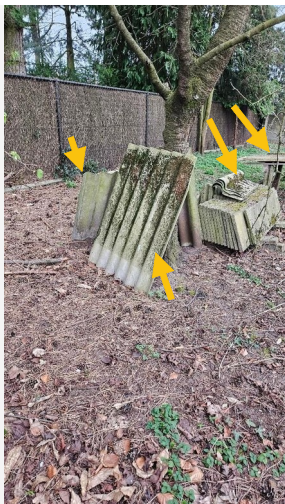
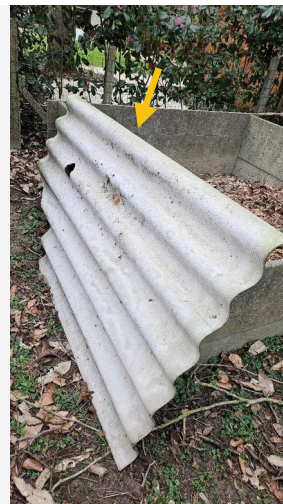
Het asbestmateriaal valt onder de mijlpaal van 2040.

**Dringend verwijderen**

| <b>Beschrijving</b> | Golfplaten in de tuin |
| <b>Aanwezige resten</b> | Bij een boom in de achterste tuin en bij de buitenbergplaats. |

- Scherm in afwachting van verwijdering het asbestafval af van luchtstromingen en verstoring: bijvoorbeeld door het te verpakken, te fixeren, af te dekken, signalisatie - afbakening aan te brengen, ....
- Verwijder het asbestafval.

- Eenvoudige handelingen: mag via doe-het-zelf of door werknemer(s) met opleidingsattest eenvoudige handelingen  
Kan in gehele stukken verwijderd worden mits toepassing techniek eenvoudige handelingen (gebruik PBM's)

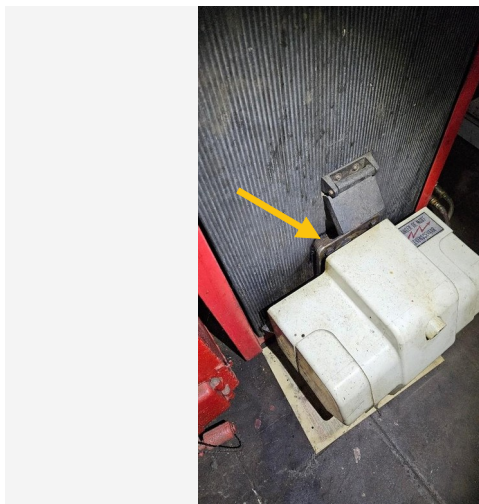
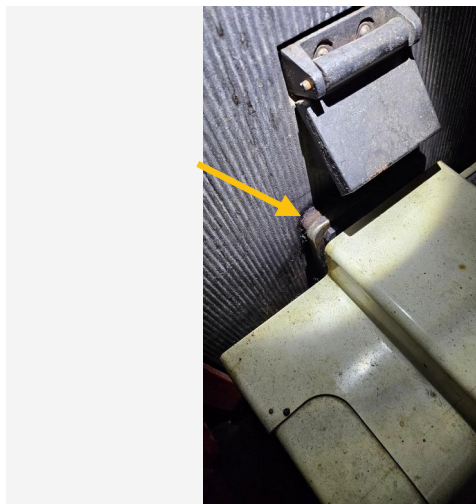
Het asbestmateriaal valt onder de mijlpaal van 2034.

Verwijderen

| Eindbeoordeling materiaalrisico | Laag materiaalrisico en/of verlaagde kans op vezelvrijgave |

| Asbestsoort (vezeltype) | Alleen chrysotiel |
| Toestand van het materiaal | Licht beschadigd, licht verweerd. Intact calciumsilicaatmateriaal of categorie III 'gebondenheid' |

| <b>Beschrijving</b> | Dichtingen brander in kelder |

- Zorg voor een veilig beheer. Vermijd het beschadigen van het asbestmateriaal. Controleer de toestand jaarlijks op wijzigingen.
- Zorg voor een veilig beheer en verwijder dit asbestmateriaal wanneer het bij werken eenvoudig bereikbaar wordt. Controleer de toestand jaarlijks op wijzigingen.

- Eenvoudige handelingen: mag via doe-het-zelf of door werknemer(s) met opleidingsattest eenvoudige handelingen  
Kan in gehele stukken verwijderd worden mits toepassing techniek eenvoudige handelingen (gebruik PBM's)  
Eerst grondig te fixeren.

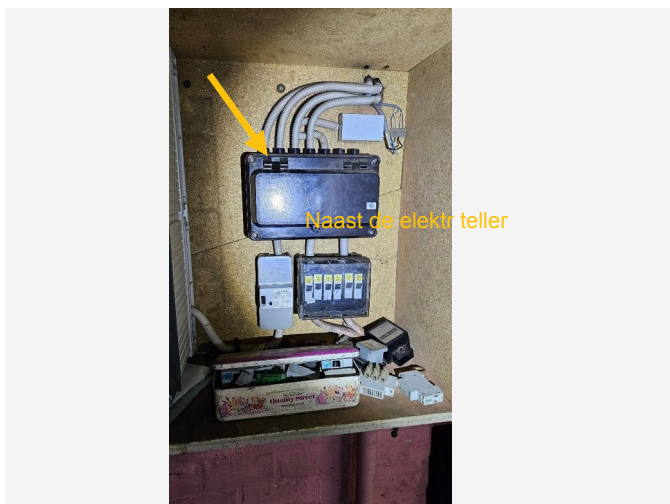
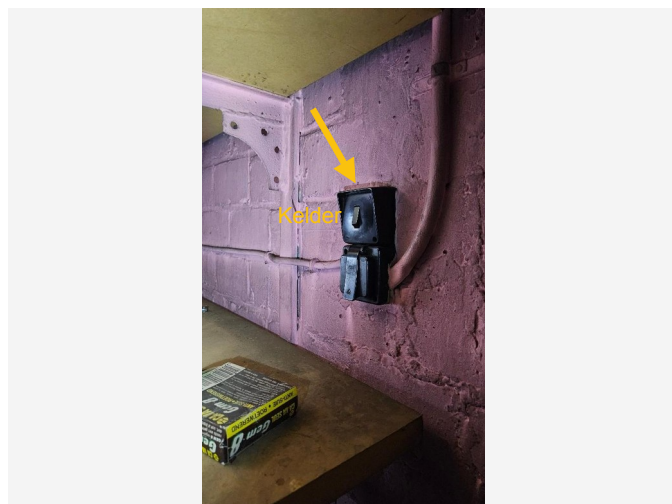
Het asbestmateriaal valt onder de mijlpaal van 2040.

Zorgvuldig beheren

| Eindbeoordeling materiaalrisico | Laag materiaalrisico en/of verlaagde kans op vezelvrijgave |

| Asbestsoort (vezeltype) | Crocidoliet aanwezig |
| Toestand van het materiaal | Onbeschadigd, niet verweerd |

| Beschrijving | Elektrisch schakelmateriaal |
| Opmerking | Alle schakelaars en stopcontacten in de werkplaats en in de kelder |

- Zorg voor een veilig beheer. Vermijd het beschadigen van het asbestmateriaal. Controleer de toestand jaarlijks op wijzigingen.
- Zorg voor een veilig beheer en verwijder dit asbestmateriaal wanneer het bij werken eenvoudig bereikbaar wordt. Controleer de toestand jaarlijks op wijzigingen.

- Eenvoudige handelingen: mag via doe-het-zelf of door werknemer(s) met opleidingsattest eenvoudige handelingen  
Kan in gehele stukken verwijderd worden mits toepassing techniek eenvoudige handelingen (gebruik PBM's)

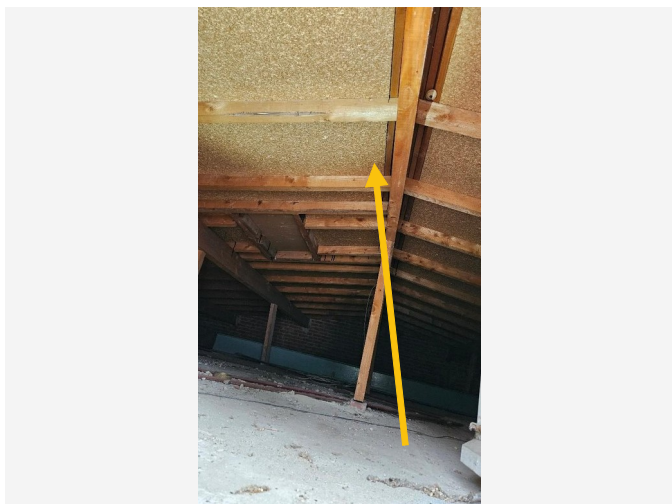
Vrije foto

Het onderdak was via een raam langs buiten bereikbaar, het onderdak is uit OSB platen. Het dak is uit dakpanplaten. Opbouw tussen de houtvezelplaten en de metalen dakpanplaten is onbekend (valt mogelijk onder destructief onderzoek).

Vloerzeil is niet van de type asbestverdacht (vinyl en jute koord)

Vermits dit om een niet-destructief onderzoek gaat en de opbouw van de materialen niet altijd kunnen (ondanks de inspanningen volgens het inspectieprotocol) achterhaald worden, dienen bovenstaande materialen bij waarneming/ontdekking onderzocht te worden mbv een monsternamen.

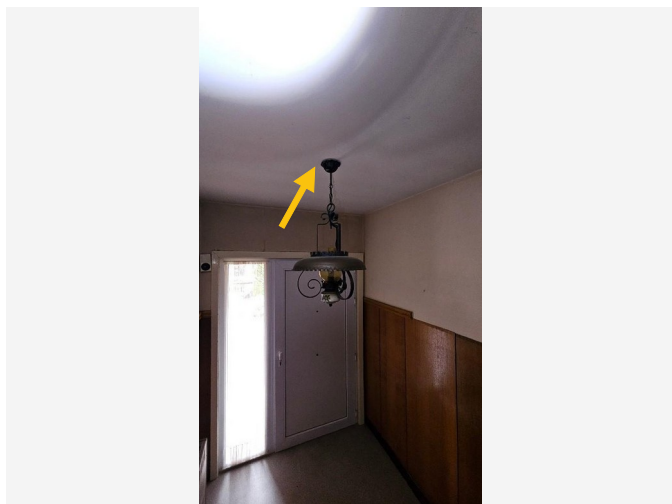
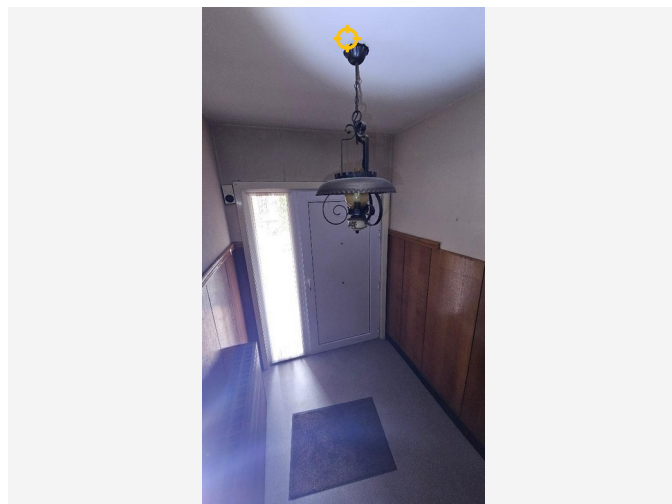
Geen asbest

| # | Type | Referentie | Resultaat |
|---|---|---|---|
| 7.1 | Mengmonster | Msnr.2 Pleisterwerk plafond | Geen asbest |

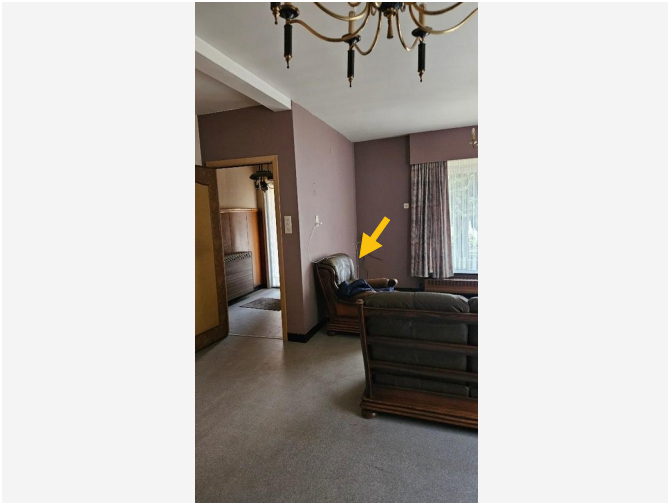
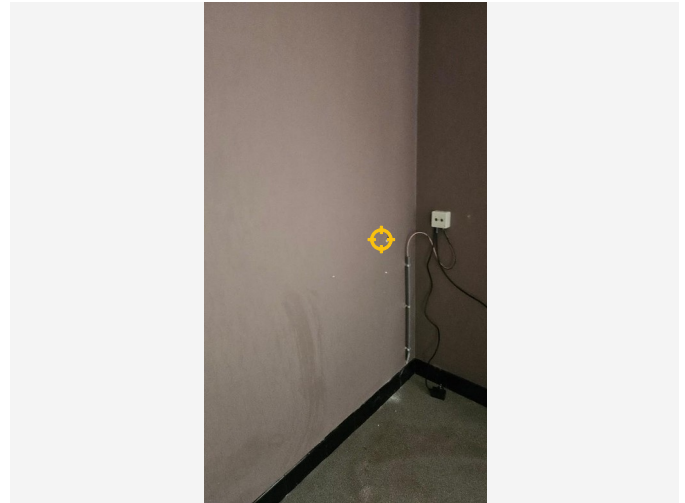
## Fiche 8: Pleisterwerk wanden

Geen asbest

| # | Type | Referentie | Resultaat |
|---|---|---|---|
| 8.1 | Mengmonster | Msnr.1 Pleisterwerk wanden | Geen asbest |
