# Asbestinventarisatetest

Stationsstraat 46, 8587 Spiere-Helkijn

Attestnummer : 20230417-000220.000

**Niet-asbestveilig**

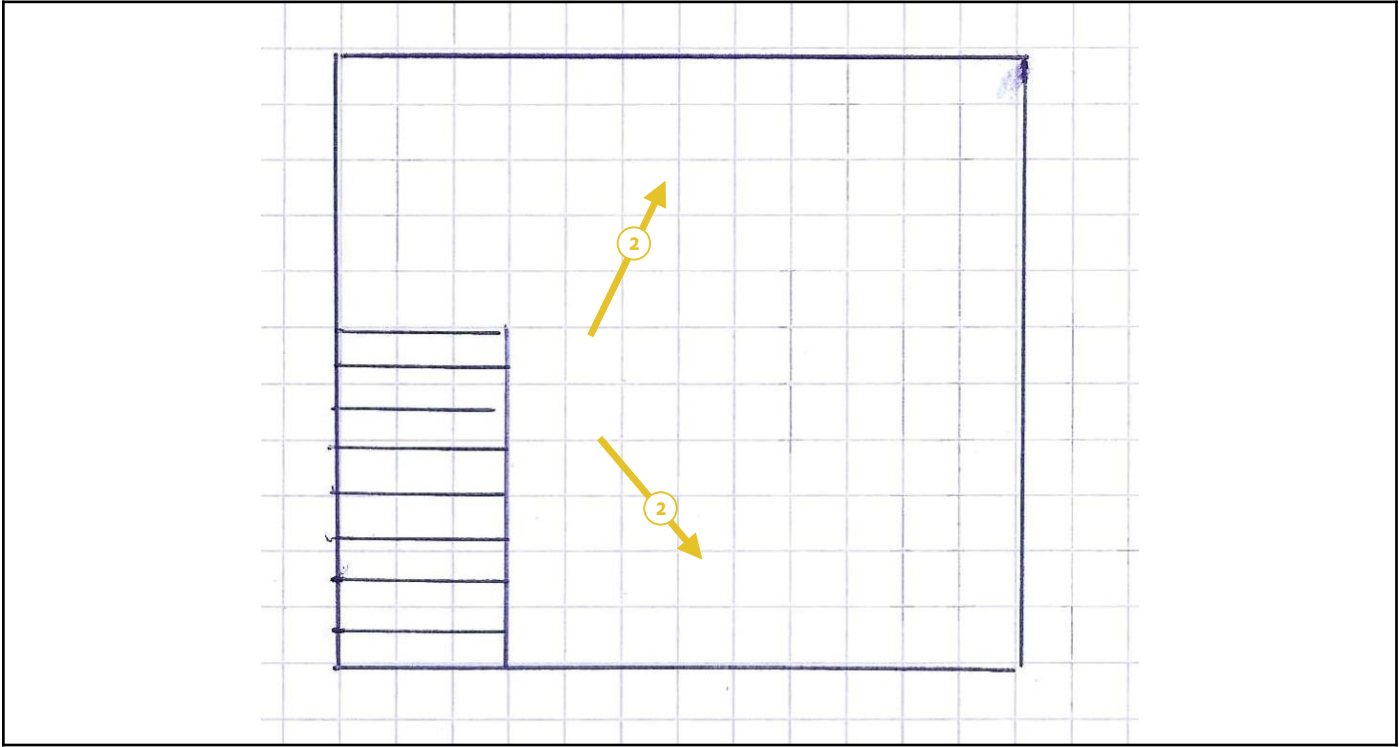
# Plan 1.3: Zolder

| Beschrijving | Type | Actie |
|---|---|---|
| 2. Zolder: onderdak | Asbestmateriaal | Zorgvuldig beheren |

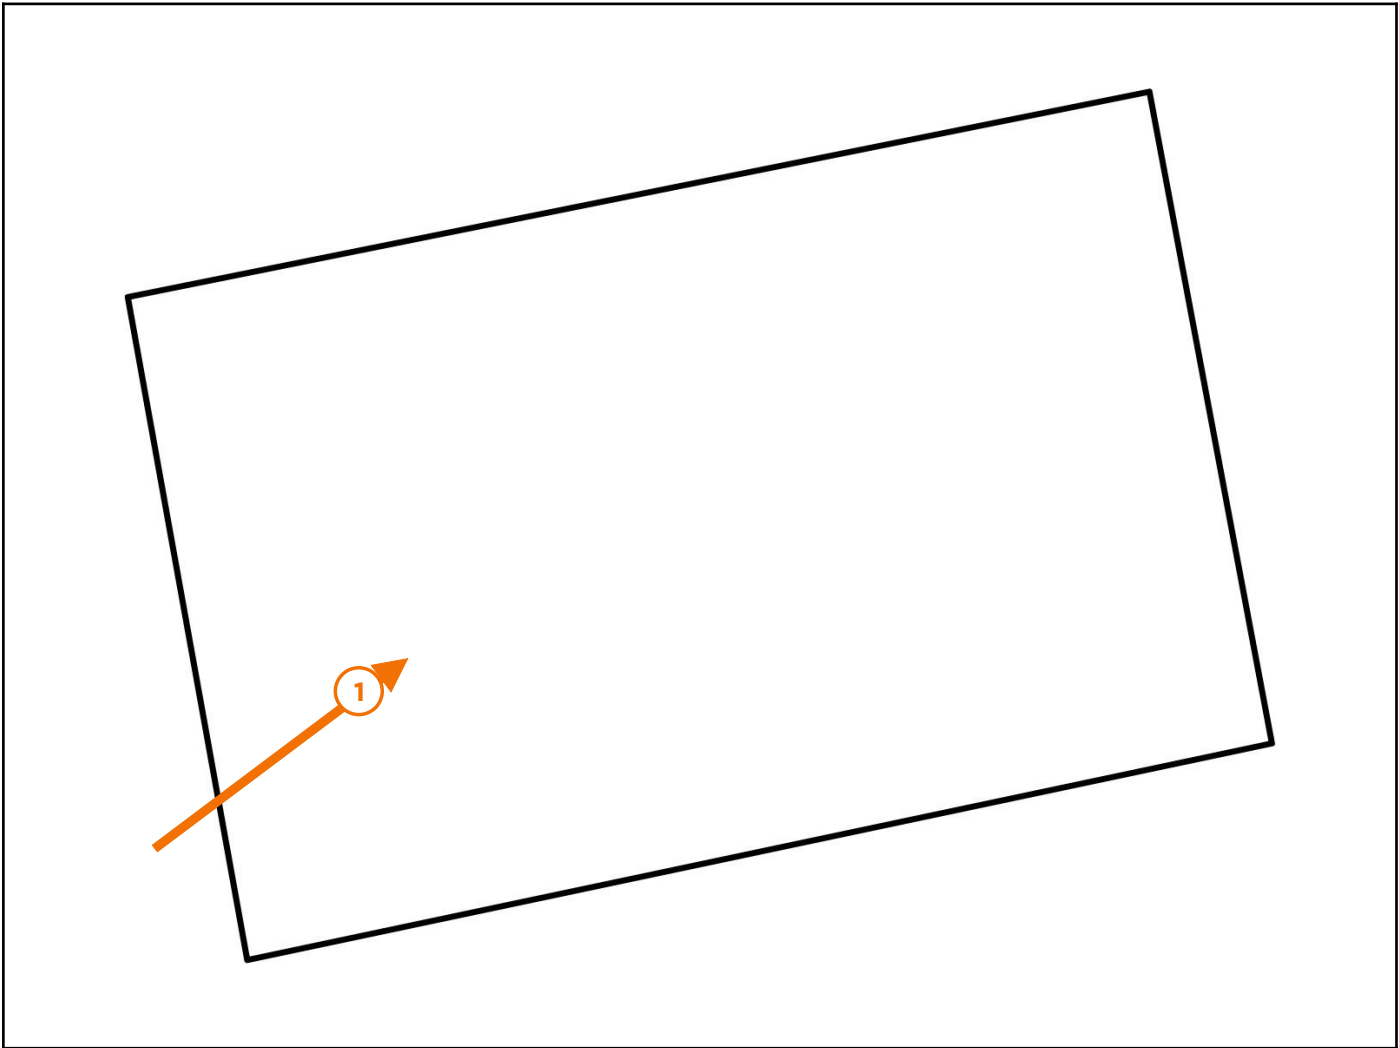
# Plan 2.1: Garage

| Beschrijving | Type | Actie |
|---|---|---|
| 1. Garage: golfplaten als dakbedekking | Asbestmateriaal | Verwijderen |

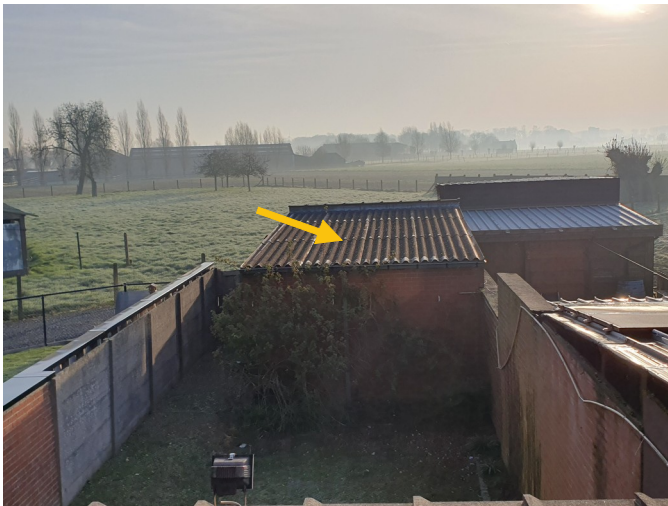
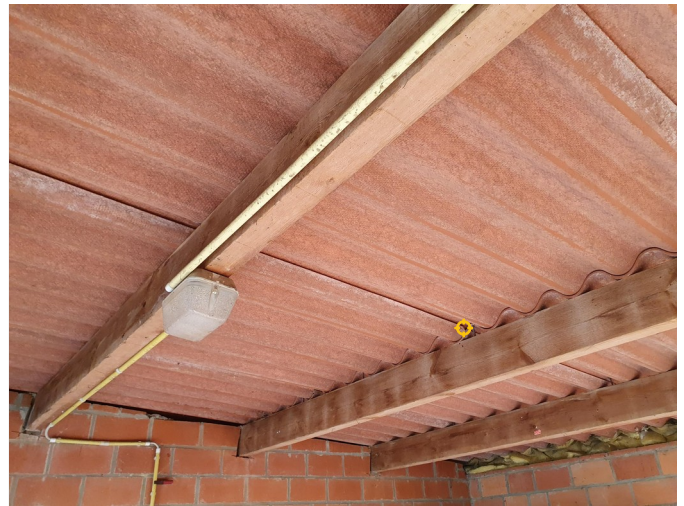
| Fiche 1: Garage: golfplaten als dakbedekking..... | 15 |

Het asbestmateriaal valt onder de mijlpaal van 2034.

Verwijderen

| Eindbeoordeling materiaalisico | Laag materiaalisico en/of verlaagde kans op vezelvrijgave |

| Asbestsoort (vezeltype) | Alleen chrysotiel |
| Afschermingsgraad van het gehele materiaal | Geheel of deels (ook) vrij aan de binnenlucht |
| Toestand van het materiaal | Licht beschadigd, licht verweerd. Intact materiaal type Pical – asbestboard of categorie III 'gebondenheid' |

| # | Type | Referentie | Resultaat |
|---|---|---|---|
| 1.1 | Puntmonster | STATION46-230405-7 | Chrysotiel |

| Beschrijving | Garage: golfplaten als dakbedekking |
| Hoeveelheid (oppervlakte - aantal) | • 32,00 m <sup>2</sup> - 1 stuk |

- Zorg voor een veilig beheer. Vermijd het beschadigen van het asbestmateriaal. Controleer de toestand jaarlijks op wijzigingen.
- Hemelwater dat afspoelt van asbestcement daken of gevels kan asbestdeeltjes bevatten. Gebruik het enkel voor gesloten circuits (bv. spoelen toiletten). Reinig na het vervangen van het dak of de gevel de dakgoten en regenwaterput of -ton om asbesthoudend sediment of slib te verwijderen

- Eenvoudige handelingen: mag via doe-het-zelf of door werknemer(s) met opleidingsattest eenvoudige handelingen  
Kan eenvoudig verwijderd worden zonder breken mits inachtnaam van de nodige veiligheidsmaatregelen.

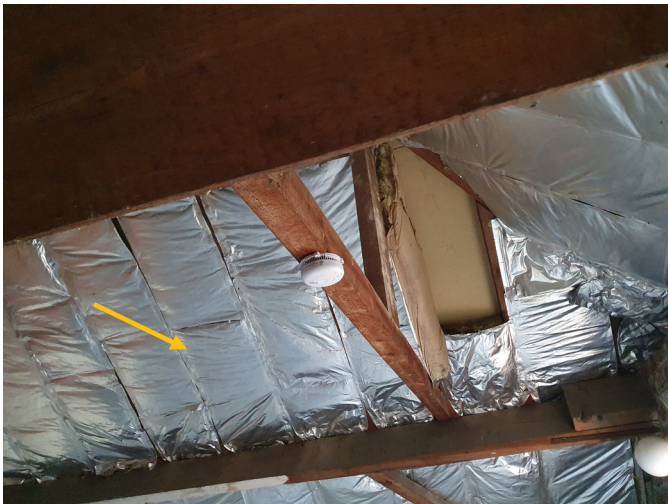
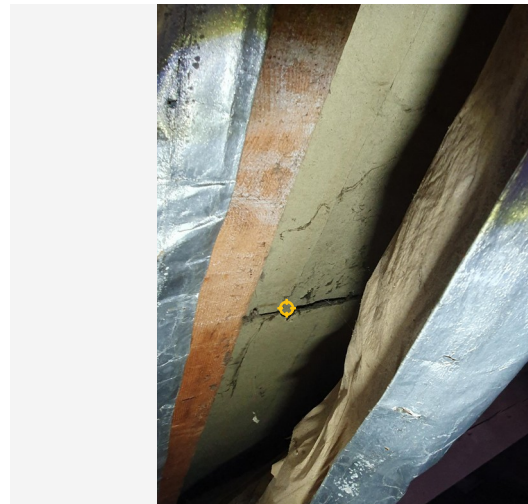
| Fiche 2: Zolder: onderdak..... | 18 |

Het asbestmateriaal valt onder de mijlpaal van 2040.

Zorgvuldig beheren

| Eindbeoordeling materiaalrisico | Zeer laag materiaalrisico en/of zeer lage kans op vezelvrijgave |

| Asbestsoort (vezeltype) | Alleen chrysotiel |
| Afschermingsgraad van het gehele materiaal | Niet stootvaste afscherming |
| Toestand van het materiaal | Onbeschadigd, niet verweerd |

| # | Type | Referentie | Resultaat |
|---|---|---|---|
| 2.1 | Puntmonster | STATION46-230405-1 | Chrysotiel |

| Beschrijving | Zolder: onderdak |
| Hoeveelheid (oppervlakte - dikte - aantal) | • 70,00 m <sup>2</sup> - 0,50 cm - 1 stuk |

- Zorg voor een veilig beheer en verwijder dit asbestmateriaal wanneer het bij werken eenvoudig bereikbaar wordt. Controleer de toestand jaarlijks op wijzigingen.

- Eenvoudige handelingen: enkel door erkend asbestverwijderaar  
De onderdakplaten kunnen pas verwijderd worden na het wegnemen van de dakpannen.

Aangezien deze platen genageld zijn en niet verwijderd kunnen worden zonder deze te breken, doet men best een beroep op een erkend asbestverwijderaar. Veiligheidsmaatregelen om contaminatie naar de omgeving te voorkomen zijn nodig.

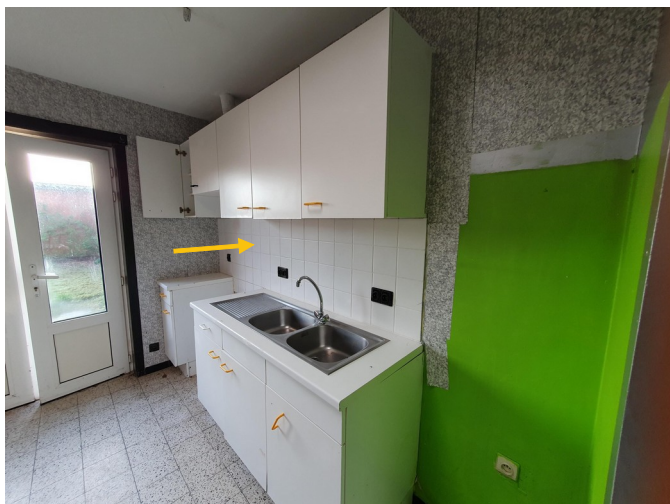
| Fiche 3: Cementlijm faïencetegels..... | 22 |

Cementlijm van faïencetegels kan mogelijks asbest bevatten. Op het moment van de opmaak van het asbestattest zijn de faïencetegels intact.

Er zijn faïencetegels aanwezig in de badkamer +1 (8 m<sup>2</sup>) en de keuken +0 (4 m<sup>2</sup>).

| Identificatiemethode | Geen staalname mogelijk wegens faïencetegels intact |

Bij eventuele renovatiewerken is een bijkomende staalname aangewezen.

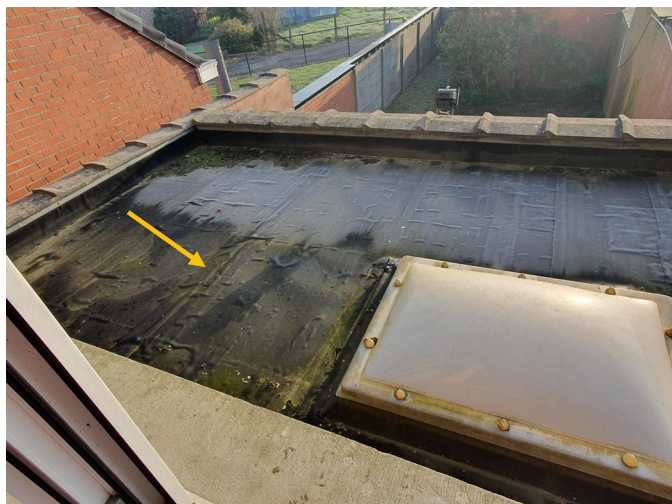
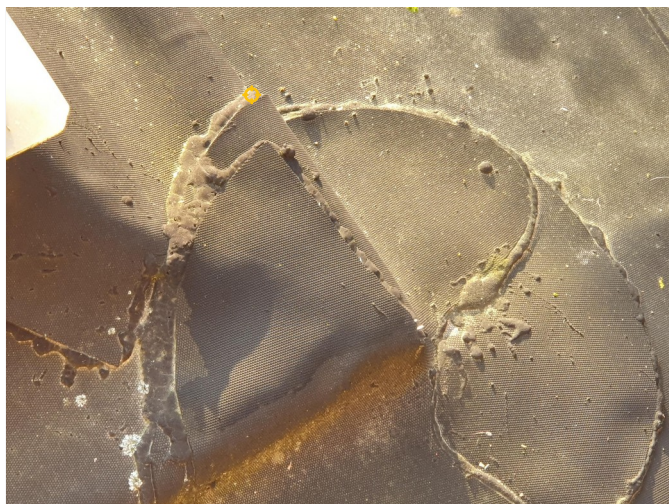
## Fiche 4: Achterbouw: dakbedekking EPDM

Geen asbest

| # | Type | Referentie | Resultaat |
|---|---|---|---|
| 4.1 | Puntmonster | STATION46-230405-5 | Geen asbest |

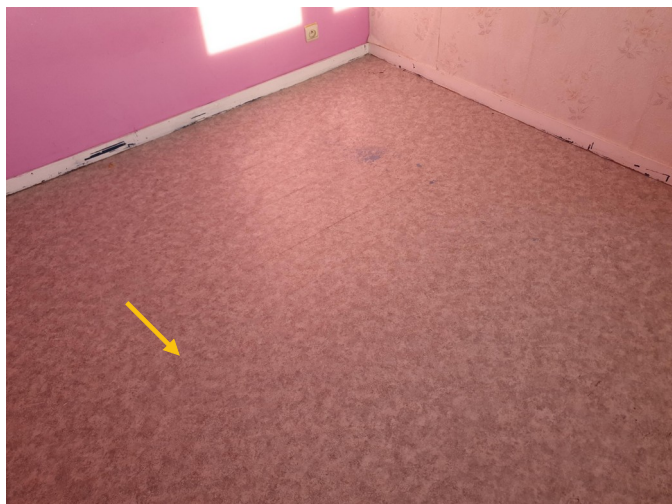
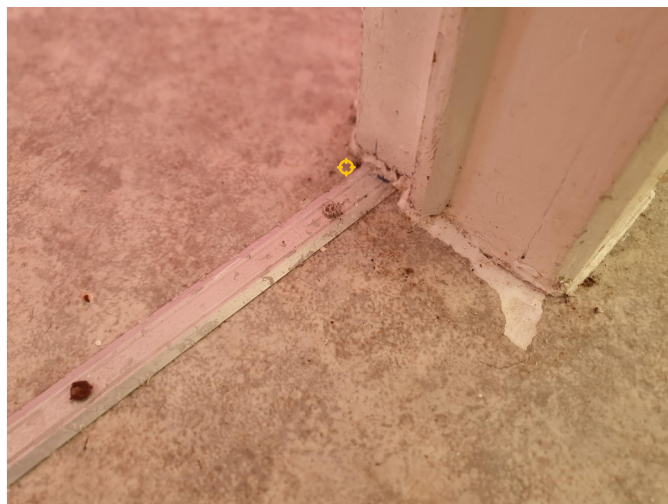
## Fiche 5: Verdieping +1: vloerbekleding

Geen asbest

| # | Type | Referentie | Resultaat |
|---|---|---|---|
| 5.1 | Puntmonster | STATION46-230405-4 | Geen asbest |

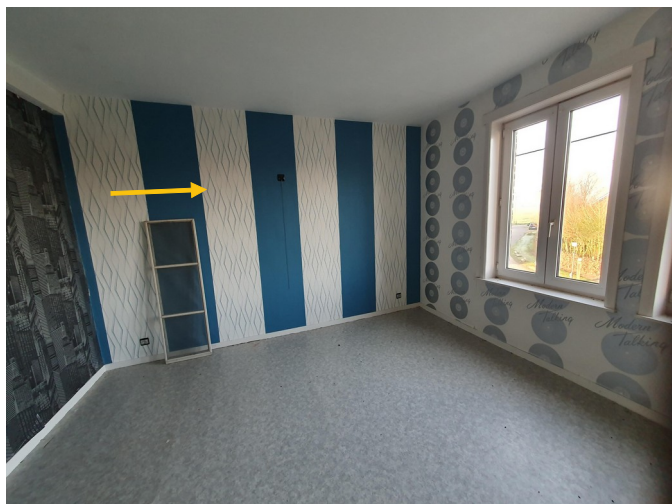
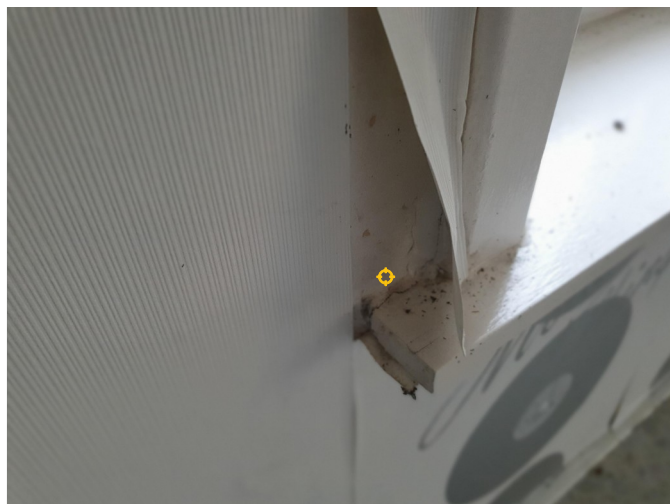
## Fiche 6: Pleisterwerk muren

Geen asbest

| # | Type | Referentie | Resultaat |
|---|---|---|---|
| 6.1 | Mengmonster | STATION46-230405-2 | Geen asbest |

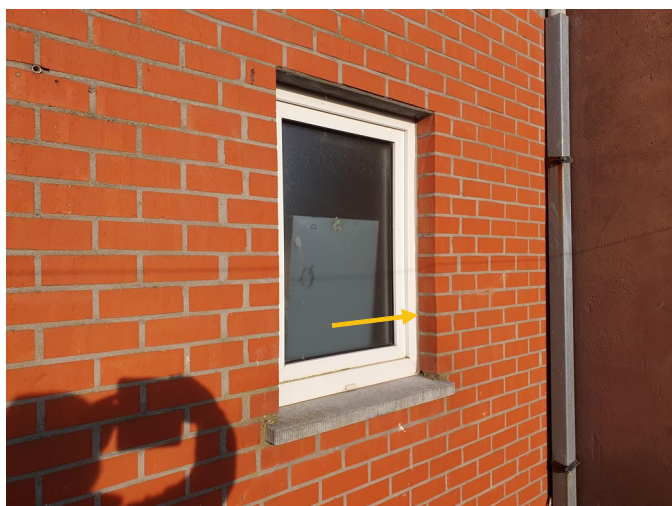
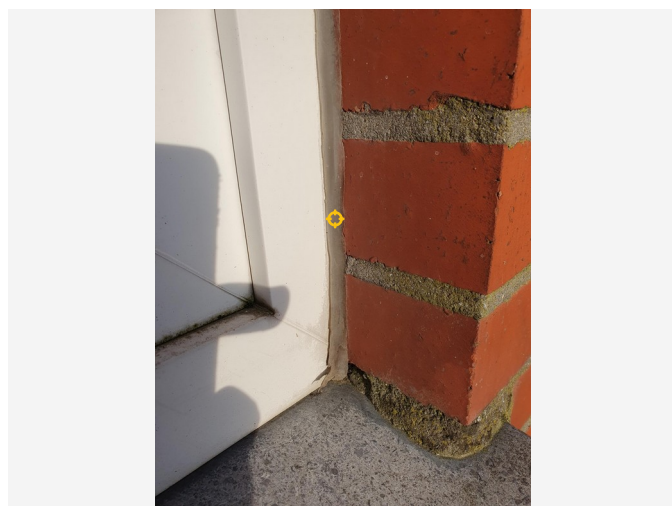
| Fiche 7: Mastiek tussen raam-/deurkader en muur..... | 30 |

Geen asbest

| # | Type | Referentie | Resultaat |
|---|---|---|---|
| 7.1 | Puntmonster | STATION46-230405-6 | Geen asbest |

| Beschrijving | Mastiek tussen raam-/deurkader en muur |

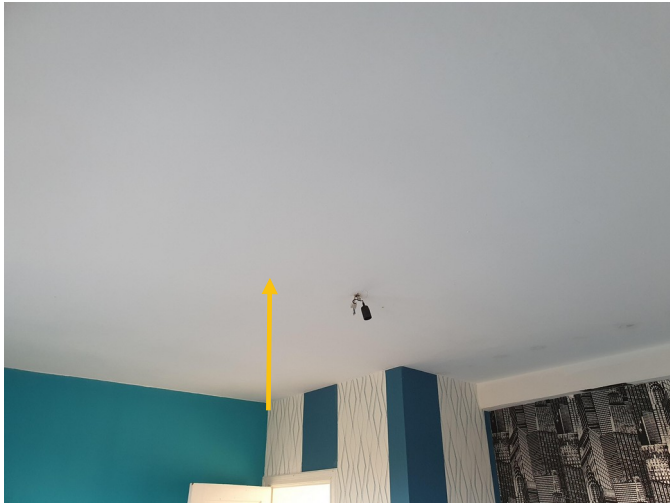
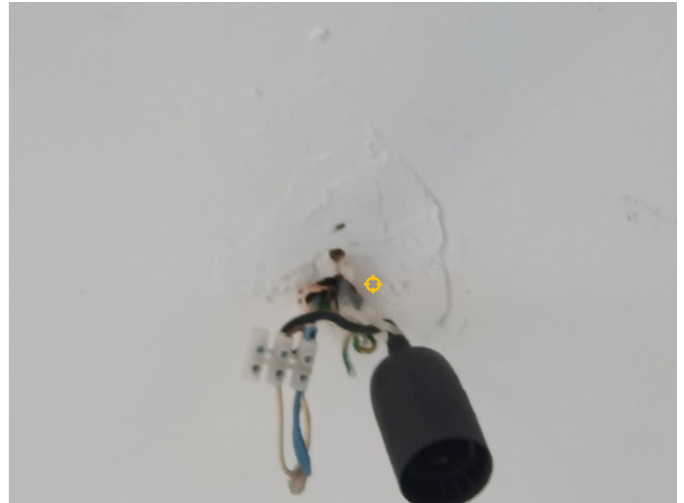
## Fiche 8: Pleisterwerk plafond

Geen asbest

| # | Type | Referentie | Resultaat |
|---|---|---|---|
| 8.1 | Mengmonster | STATION46-230405-3 | Geen asbest |
